De : [Accès à l'information - Montérégie](#)
A :
Objet : Demande d'accès à l'information n° 200741387 - Courriel réponse
Date : 11 janvier 2021 11:12:00
Pièces jointes : [image001.png](#)
[5. R.I. du 20060502 et du 20070202 biffé n&b.pdf](#)
[1. A.I. du 20051101 biffé.pdf](#)
[2. A.I. du 20070213 biffé.pdf](#)
[3. R.I. du 20050901 biffé n&b.pdf](#)
[4. R.I. du 20071024 biffé n&b.pdf](#)
[A- Art. 53 et 54 2020.pdf](#)
[Avis de recours.pdf](#)

Objet : Travaux de remblaiement à l'arrière du 1145 A Édouard VII, lot (p) 208-17 et 208-27
du cadastre de la paroisse de Saint-Philippe, municipalité de Saint-Philippe

Objet : Neiges poussées en bande de protection riveraine de la rivière Saint-Jacques, à l'arrière du 1145, Édouard VII, lots (p) 208-17 et 208-27 du cadastre de la paroisse de Saint-Philippe, municipalité de Saint-Philippe, MRC Roussillon

RAPPORT D'INSPECTION

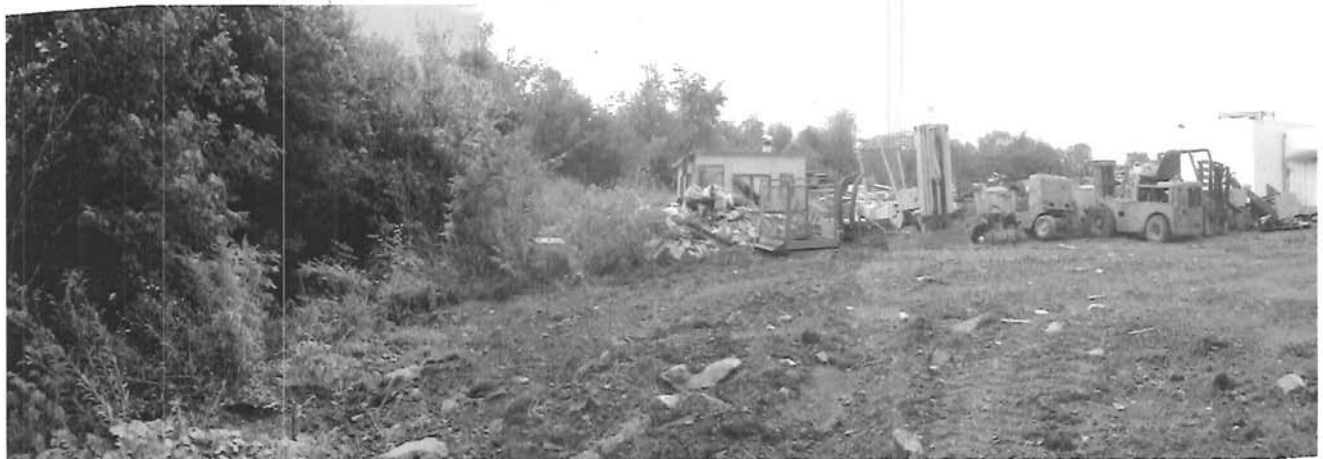
Photo 1 : Remblai et entreposage de matériaux secs, machineries et autres objets.

Émettre un avis d'infraction auprès de Articles 53-54 de la L.A.D. exploitant une entreprise individuelle d'entreposage située au 1145 A, route Edouard VII, pour avoir réalisé des travaux consistant en du remblaiement de la bande riveraine et une occupation de la bande riveraine sans avoir obtenu, au préalable, le certificat d'autorisation requis conformément aux dispositions contenues à l'art. 22 de la LQE, de plus la nature des travaux réalisés occasionnent un transport de sédiments dans la rivière Saint-Jacques, situation en contravention des dispositions contenues à l'article 20 de la LQE.

L'avis d'infraction exigera la cessation immédiate de tous travail de remblai et toute activité commerciale d'entreposage dans la bande riveraine et les plaines inondables situées à cet endroit, ainsi que le dépôt d'un plan de restauration qui devra porter sur le retrait de tous les remblais situé en bande riveraine de la rivière Saint-Jacques et des plaines inondables présentes à cet endroit. Le retrait des remblais devra être suivi d'une restauration du couvert végétal de la bande riveraine.

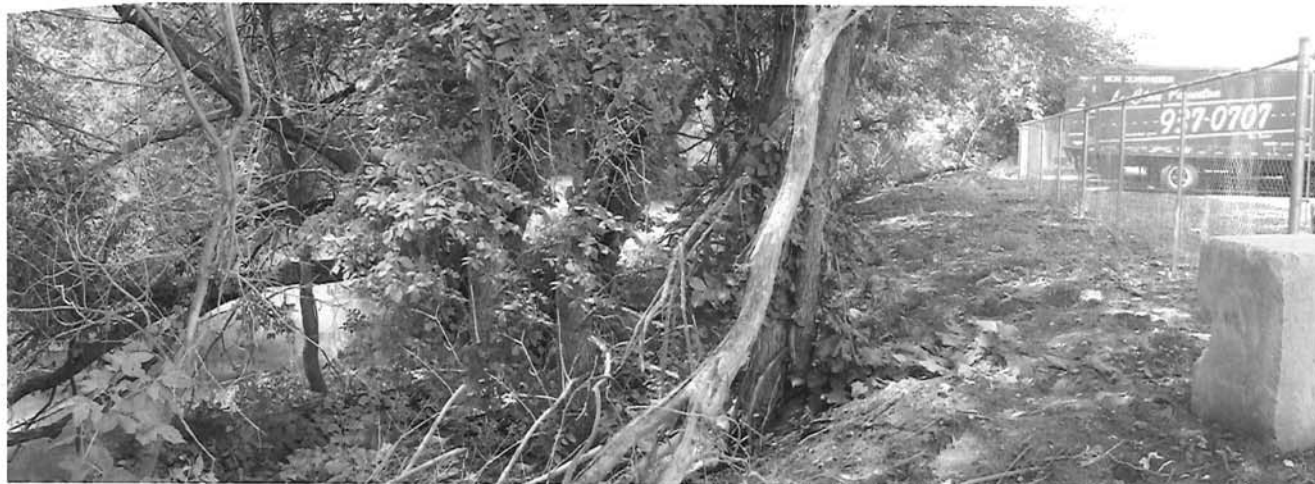
Photo 2 : Remblai et activité commerciale dans la bande riveraine.

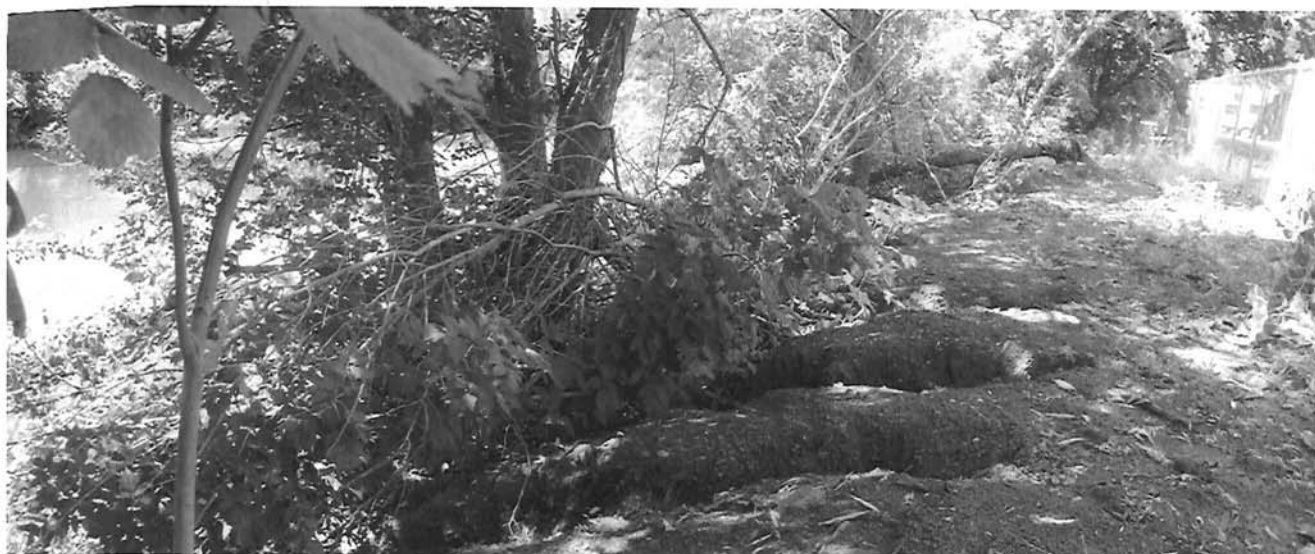
Photo 3 : Remblai et ravinement du talus de la bande riveraine.

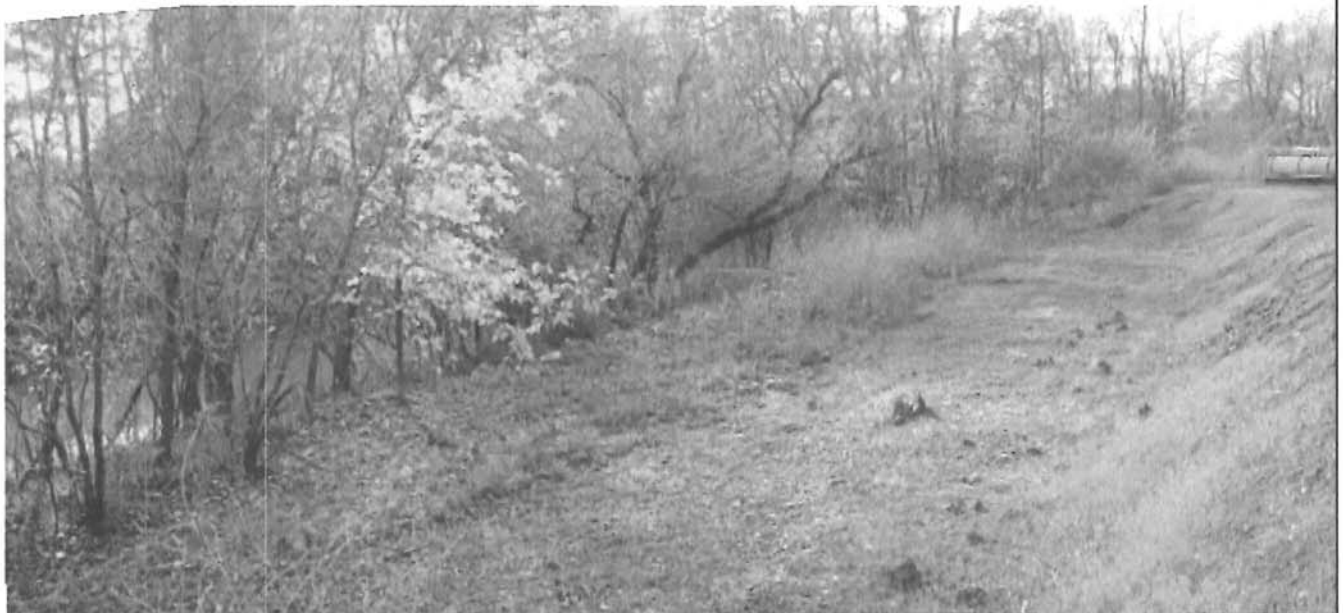
photo 1, DSCN5498, 5499, 5500 : Retrait des remblais en bande de protection riveraine et en plaine inondable, stabilisation du talus et des surfaces mises à nues par un ensemencement approprié. Vue vers l'amont.

Accepter la restauration, effectuée par Monsieur ^(Articles 53-54 de la L.A.D.), en bande de protection riveraine et en plaine inondable de la rivière Saint-Jacques.

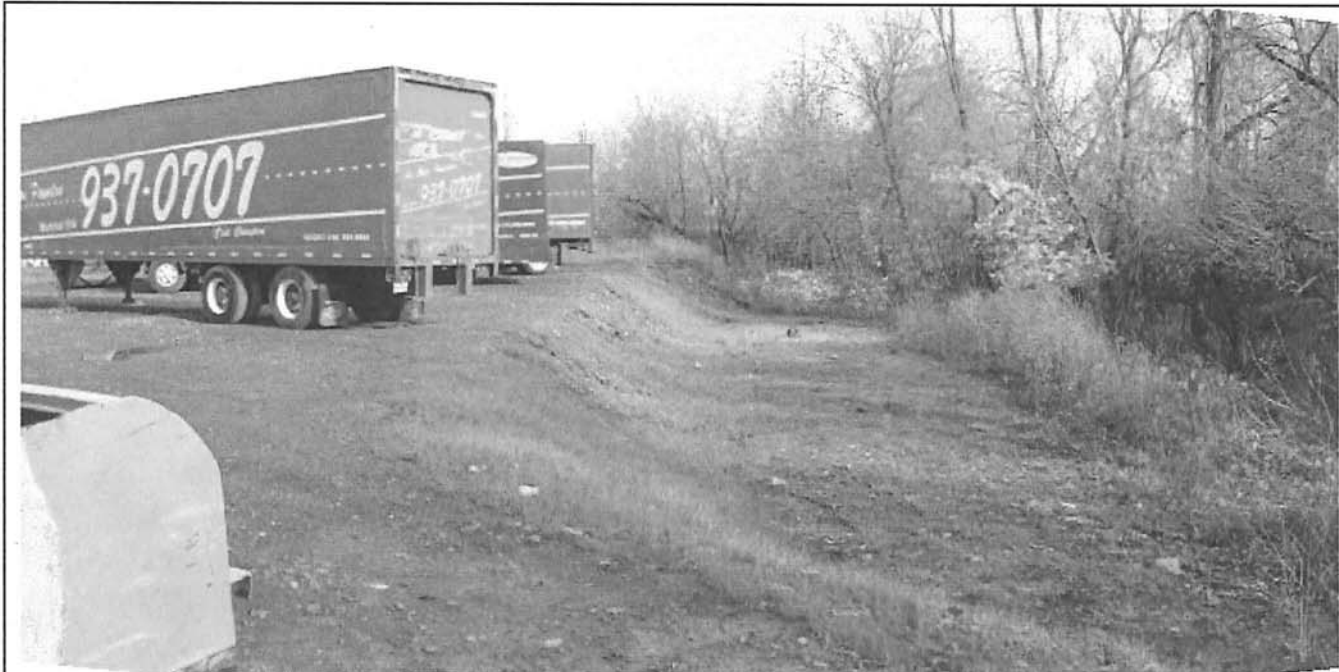
photo 2, DSCN5501, 02 : Retrait du remblai en bande de protection riveraine et en plaine inondable de la rivière Saint-Jacques, ensemencement des surfaces. Vue vers l'aval

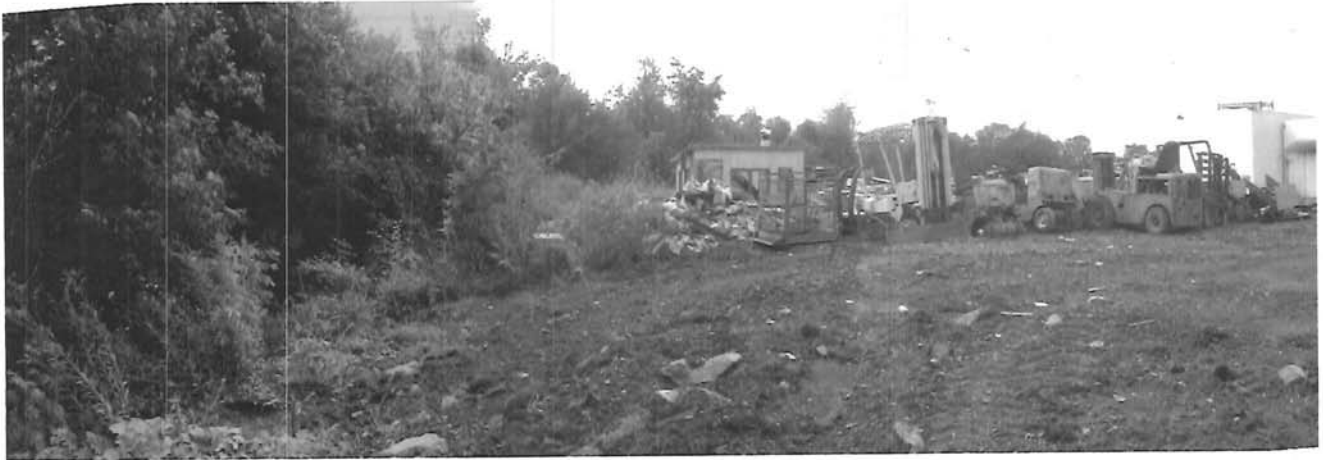
photo 1 DSCN2729, 30, 31 (Inspection du 1 septembre 2005) : Entreposage d'équipements, véhicules et rebuts dans la bande de protection riveraine.

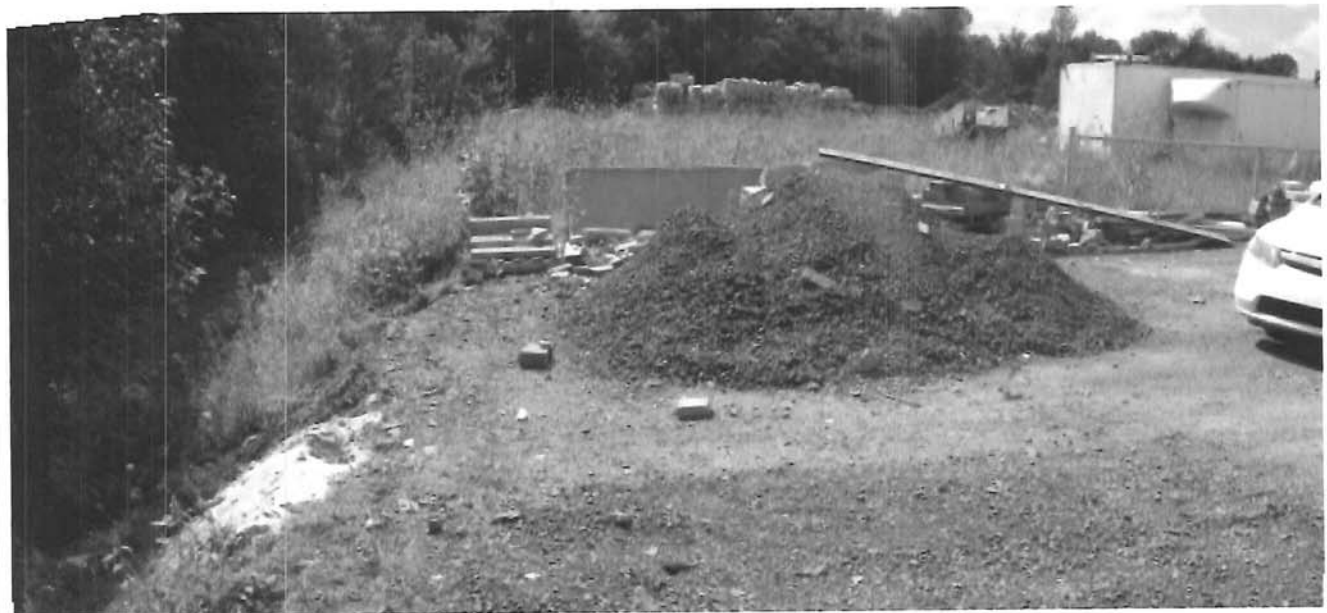
photo 2 DSCN2956, 57 (Inspection du 2 mai 2006) : L'entreposage d'équipements, véhicules et rebuts était effectué là où l'herbe pousse, l'amas de gravier est situé sur la propriété voisine.

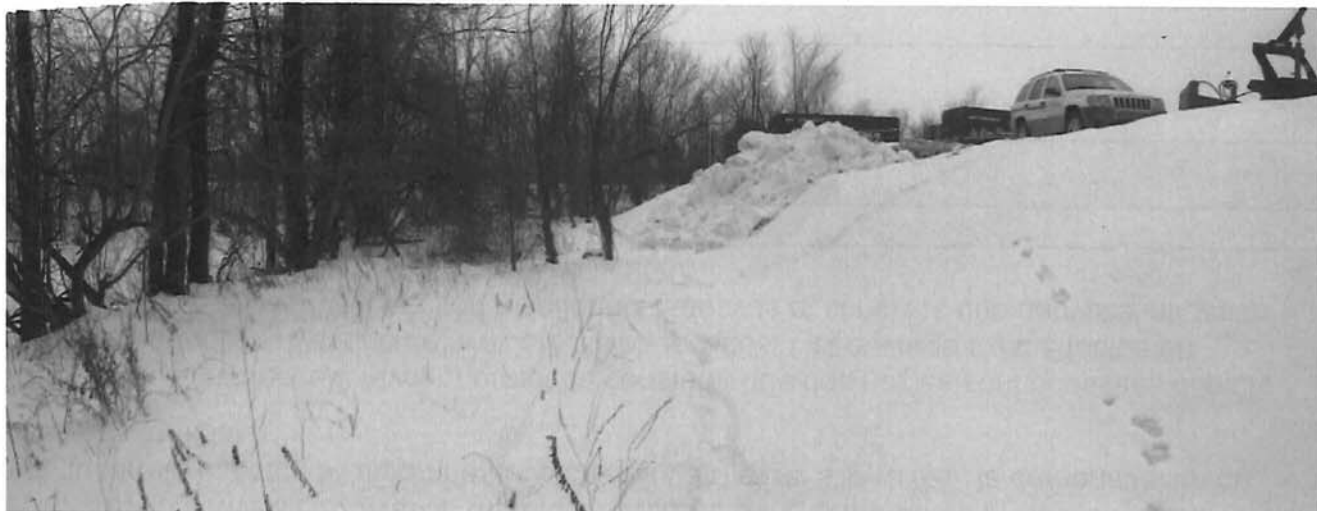
photo 3 DSCN3739, 40, 41 (Inspection du 2 février 2007) : Vue depuis l'aval du premier amas de neiges poussées dans la bande de protection riveraine de la rivière Saint-Jacques.

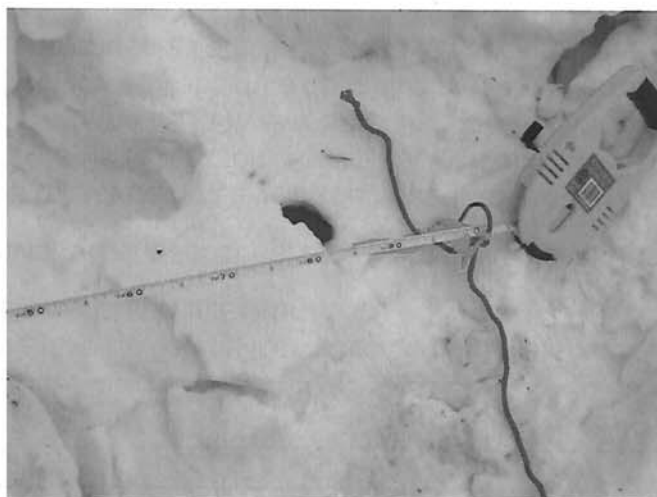
photo 4 DSCN3749 : Limite de la bande de protection riveraine de dix (10) mètres établie approximativement au sommet du talus bordant le cours d'eau.

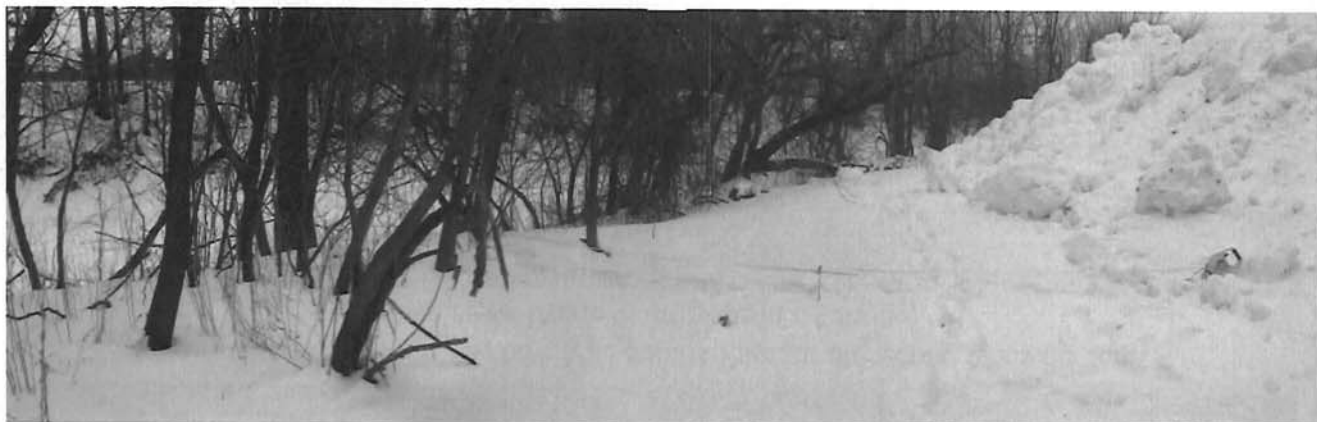
photo 5 DSCN3751, 52, 53 : Vue depuis l'aval du second amas de neiges poussées dans la bande de protection riveraine du cours d'eau.

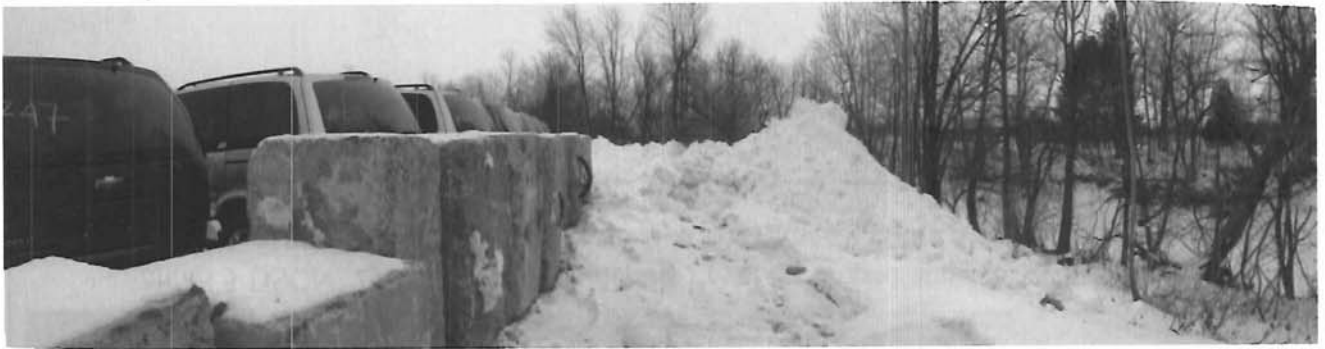
photo 6 DSCN3762, 63, 64, 65 : Vue depuis l'amont du second amas de neiges poussées en bande de protection riveraine.

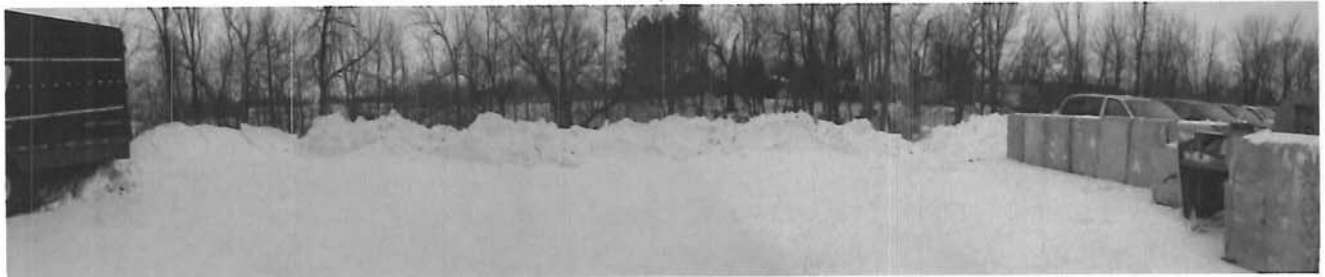
photo 7 DSCN3766, 67, 68, 69, 70, 71 : Vue de l'espace déneigé par le poussage de la neige dans la bande de protection riveraine de la rivière Saint-Jacques.
