N° intervention : 300750487	Type d'intervention : Inspection
N° gestion documentaire : 7430-16-01-0384000	N° du rapport d'inspection : 400946147
N° demande : 200345776	Type de demande : Plainte à car. environnemental
But de l'inspection : Vérifier s'il y a dragage dans le fleuve; plainte de la Ville de Longueuil

Lieu inspecté	
Nom du lieu : Club nautique de Longueuil inc.	
Nom usuel du lieu :	
N° du lieu : X2075846	Type de lieu : marina, port et quai
Localisation du lieu inspecté : 601, chemin de la Rive, Longueuil (Québec) J4H 4C9 Lot 2 361 418 du Cadastre du village de Longueuil, Ville de Longueuil, MRC de Longueuil (et Lot 2 010 642 du Cadastre du Québec (en littoral) et Lot 2 361 463 (bâtiment d'accueil))	
Coordonnées géographiques du lieu (GÉO NAD 83 degrés décimaux) : 45,534416666700;-73,519333333300

Date de l'inspection : 23 novembre 2012	Heure d'arrivée : 14h00	Heure de départ : 15h00
Inspecteur : Patricia Plante	Accompagné de : Monsieur Daniel Massicotte

AVIS DE NON-CONFORMITÉ

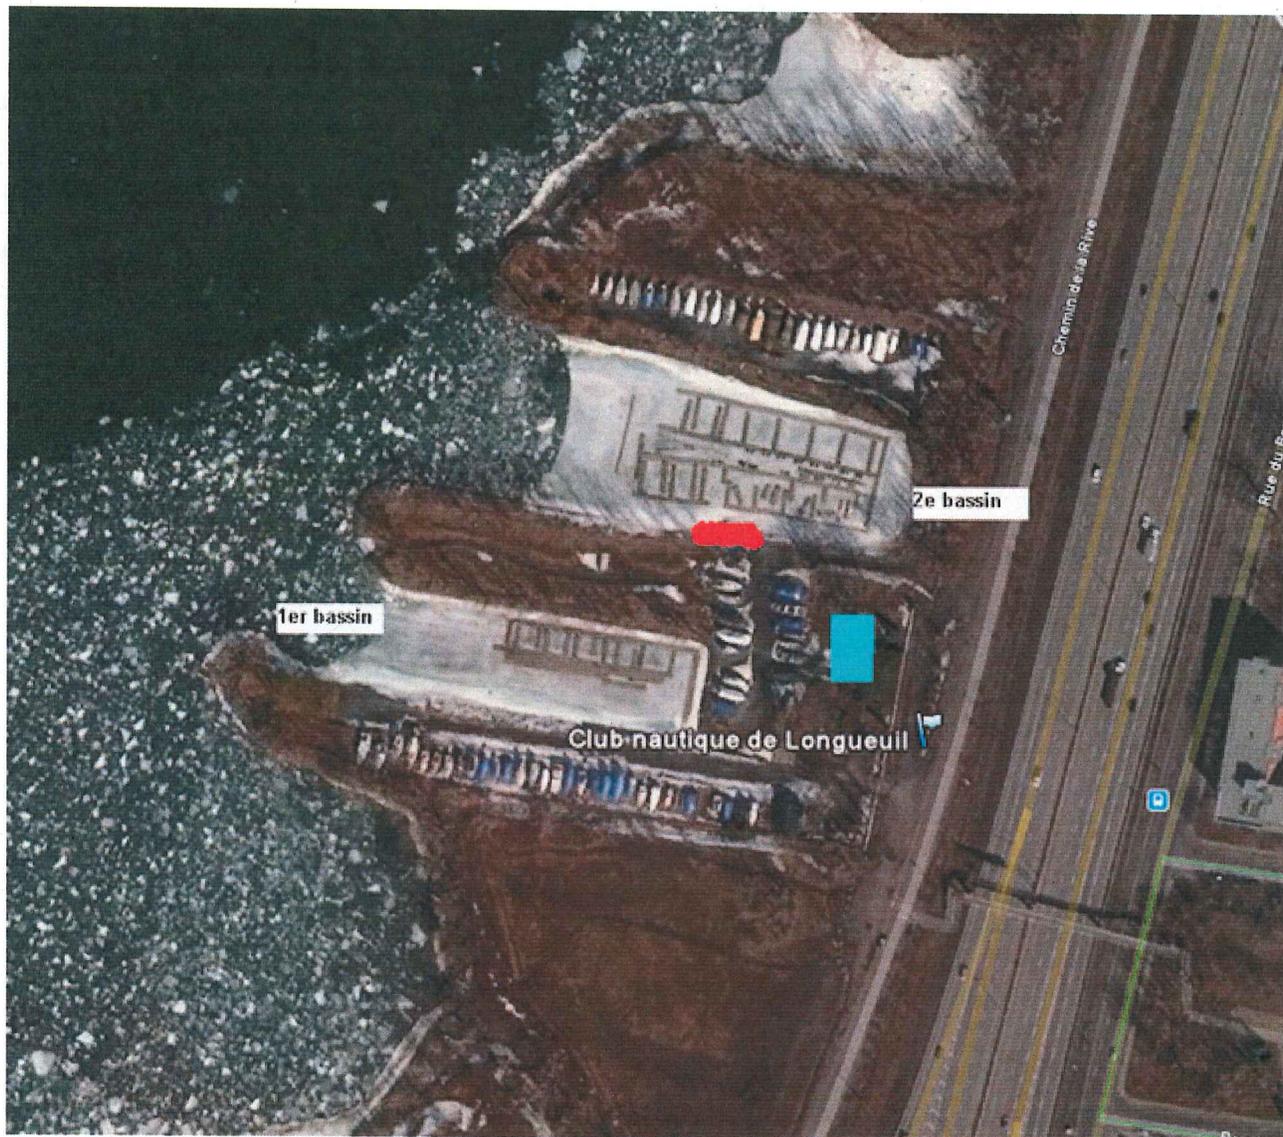
No : 1

Titre : Emplacement des travaux de dragage au Club nautique de Longueuil inc.

Amas rouge : Emplacement du dragage
Carré bleu : Bâtiment d'accueil

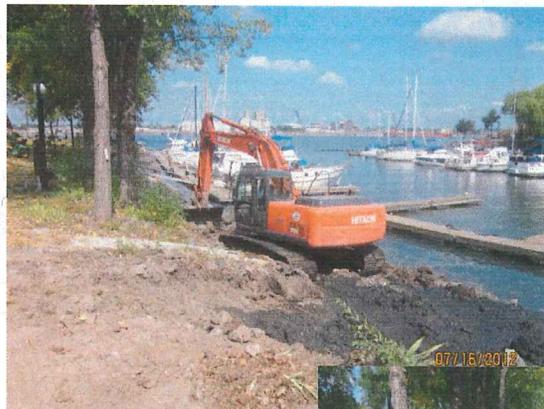
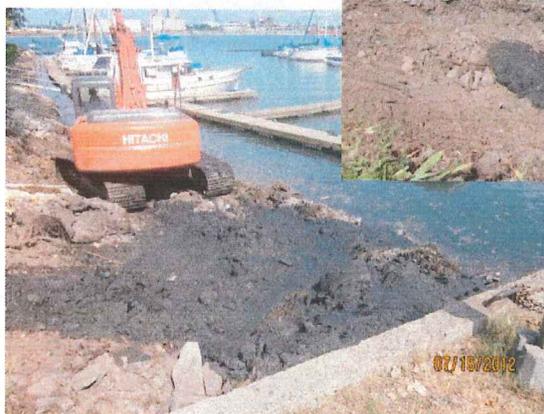
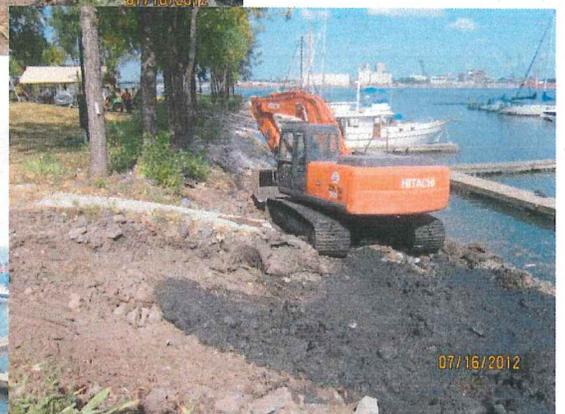
Photo no : 1

Je me présente au 601, chemin de la Rive à Longueuil à 10 h 17. J'aperçois une pelle mécanique dans le deuxième bassin (carte 1 et photo 1). Arrivée à proximité des travaux, ^{Articles 53-54 de la L.A.D.} se présentant comme étant ^{Articles 53-54 de la L.A.D.} se dirige vers moi, rejoint par la suite de ^{Articles 53-54 de la L.A.D.} et des membres et employés de la marina.

Pelle mécanique en fonction lors de mon arrivée

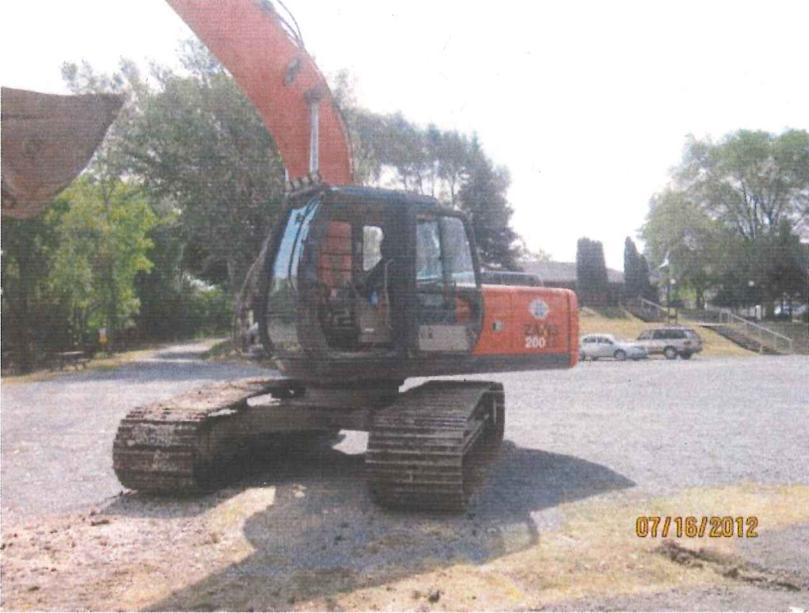
Photo no : 2

J'explique à ^{Articles 53-54 de la L.A.D.} et ^{Articles 53-54 de la L.A.D.} plus particulièrement, assistés de plusieurs personnes, que ce type de travaux est assujéti à un certificat d'autorisation, et quand l'absence de celui-ci, je leur demande leur collaboration pour l'arrêt des travaux. Ils me demandent quelle est la différence entre l'arrêt et la collaboration, et je leur explique que nous n'exigeons pas l'arrêt, mais nous demandons une collaboration, et que nous interviendrons en conséquence. Ils décident de collaborer, et ^{Articles 53-54 de la L.A.D.} dit à son ami, ^{Articles 53-54 de la L.A.D.}, de cesser et il le fait immédiatement, à 10 h 30 (photo 2).

Fichier : 2012-07-10 012.jpg	
Description : Pelle mécanique utilisée

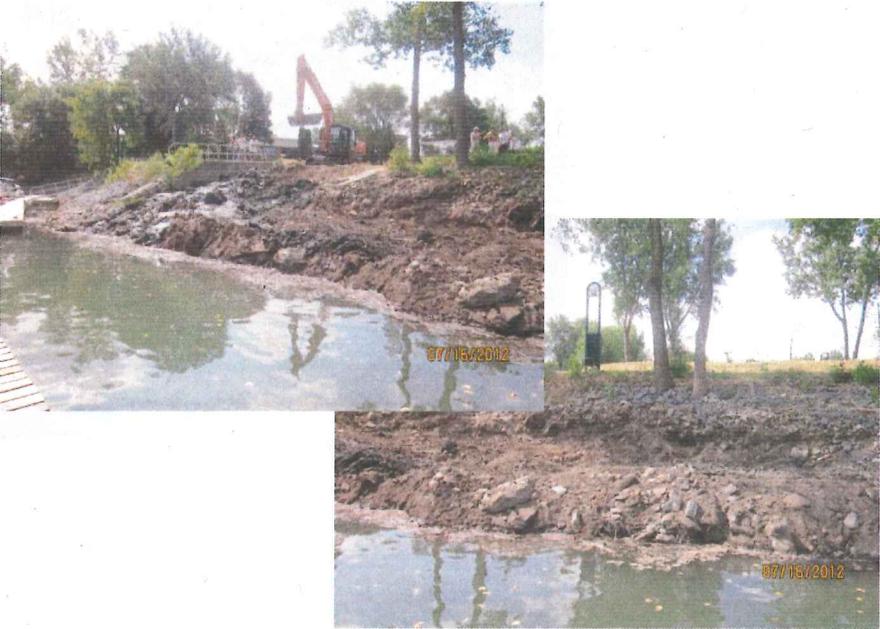
Photo no : 3

^{Articles 53-54 de la L.A.D.} m'explique ce qu'il veut faire et en quoi consiste leur problème (photos 3-4) :

- Dû au faible niveau de l'eau et à l'affaissement du muret de roches, les bateaux frappent le fond de l'eau et abîment leur coque. Il dit aussi que les vagues apportées des bateaux au fleuve n'aident pas la cause.
- Il y avait jadis un muret qui concentrait les roches en berge, mais il a cédé et ainsi les roches déboulent dans l'eau.
- Il ne veut que remonter ces roches qui sont sur le muret non nuisible dans le fond de l'eau afin de replacer son quai qui dessert 6 bateaux. Il veut en quelque sorte, "restabiliser" la berge.

L'impact sur l'environnement est modéré considérant qu'un apport de sédiments au cours d'eau (fleuve Saint-Laurent) a été observé. La berge est à nue, couverte de roches et de sédiments fins qui, lors de pluie, peuvent être facilement lessivés et se retrouver dans le littoral.

Fichier : 2012-07-10 009-010.jpg	
Description : État de la berge lors des travaux

Je recommande l'envoi d'un avis de non-conformité suite à des travaux réalisés en rive et littoral d'un cours d'eau (fleuve dans ce cas-ci) et à l'émission de sédiments dans le fleuve sans avoir obtenu au préalable un certificat d'autorisation. Cet avis recommandera un plan correctif afin de limiter l'apport en sédiments au fleuve et l'affaissement du muret.

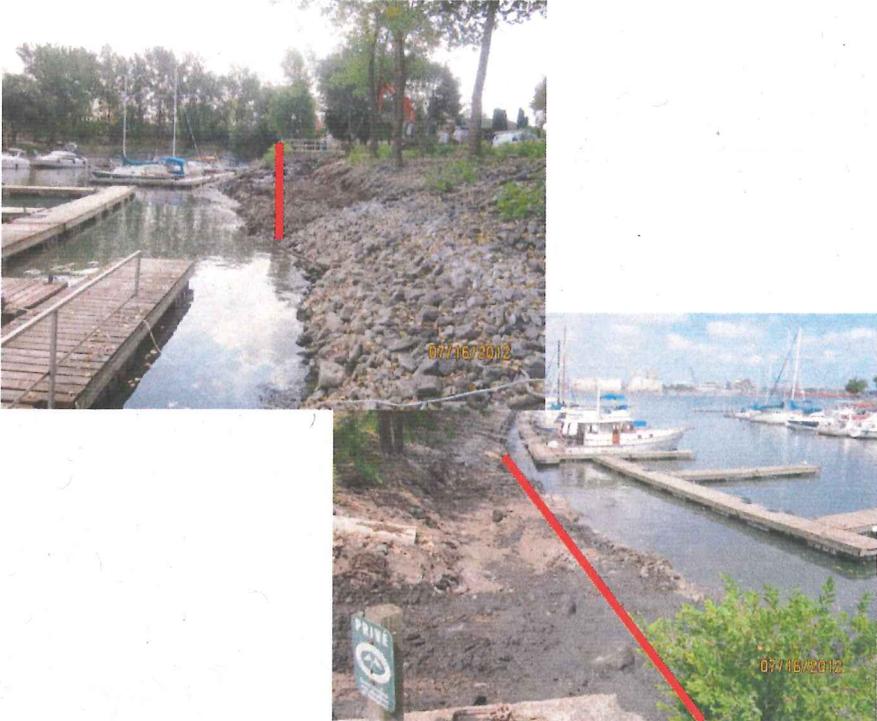
Photo no : 4

Fichier : 2012-07-10 005-018.jpg	
Description : Berge durant les travaux non autorisés

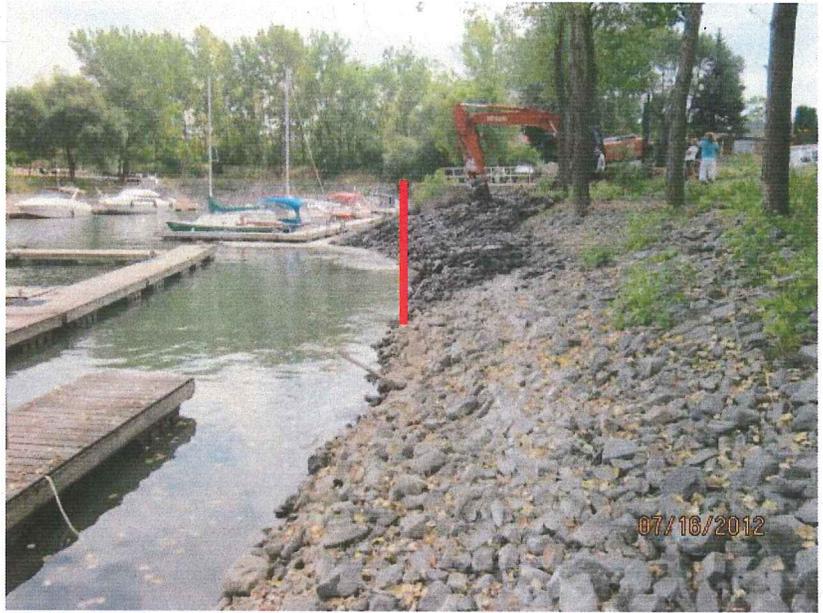
Photo no : 5

permet de remettre le remblai, que la pelle a mis dans l'eau afin de se faire un chemin pour réaliser les travaux, en berge (roches et terre), et replacer leur quai. Pour les autres travaux qu'ils comptent réaliser, ils doivent faire une demande de CA. Je reste pour les travaux autorisés que je filme (photo 5).

Berge à la suite des travaux autorisés sur le champ

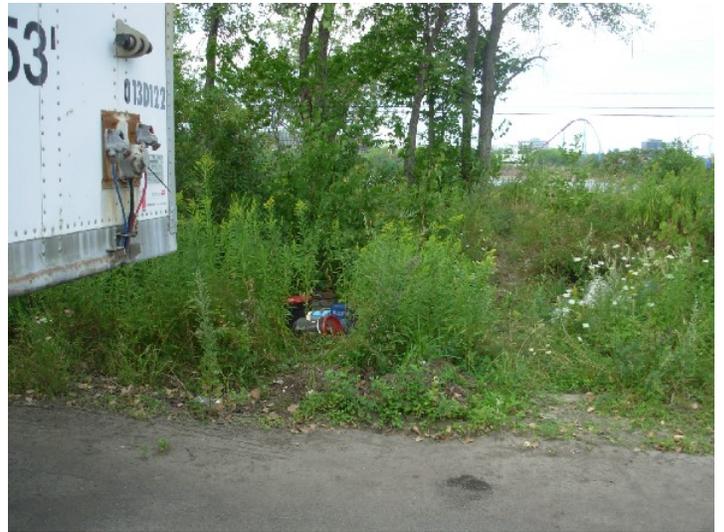
<table><tr> <td style="width: 5%;">1</td> <td style="width: 25%;"> Manquement : Étant propriétaire d'un lieu ou des matières résiduelles et matières dangereuses résiduelles ont été déposées ou rejetées à savoir des matelas et meubles usés ainsi que des contenant d'huiles usées et de solvants usés, ne pas avoir pris les mesures nécessaires pour que ces matières soient stockées, traitées ou éliminées dans un lieu autorisé. Référence légale : Art 66 al. 2 de la LQE </td> <td rowspan="4" style="width: 20%; text-align: center; vertical-align: middle;"> Degré de gravité des conséquences : Mineur Gravité objective du manquement de catégorie : B </td> </tr><tr> <td>2</td> <td> Manquement : Avoir entreposé à l'extérieur des contenants de matières dangereuses résiduelles sans avoir respecté les conditions prescrites par l'article 44, à savoir ne pas les avoir entreposés dans un conteneur ou sous abri. Référence légale : Art 44 RMD </td> <td rowspan="4" style="text-align: center; vertical-align: middle;"> Degré de gravité des conséquences : Mineur Gravité objective du manquement de catégorie : C+ </td> </tr></table>

Photo 4: Vue sur le dépôt de bidons d'huile à gauche du petit sentier.

Nous vous demandons aussi de nous transmettre d'ici le 18 octobre 2019 un plan des mesures correctives qui ont été ou qui seront mises en œuvre pour vous conformer à la loi. Par ailleurs, nous vous informons que conformément à la Loi sur la qualité de l'environnement, chaque jour d'infraction constitue un manquement distinct et qu'à défaut d'y remédier, vous vous exposez à des sanctions pour chaque journée.

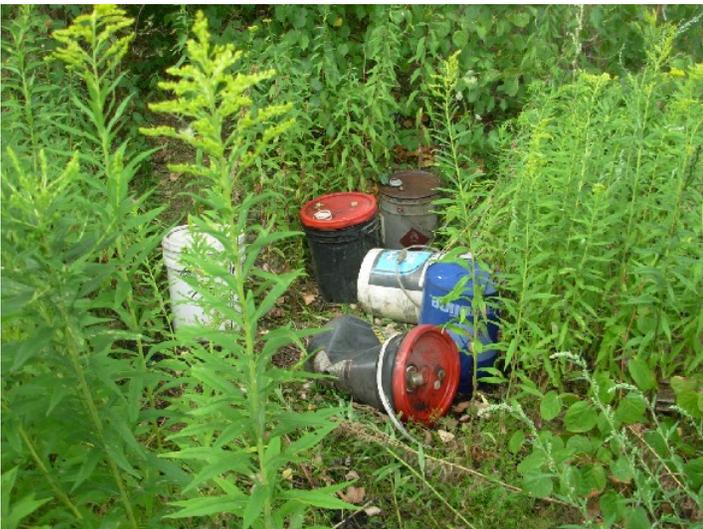
Photo 5: Une partie des bidons d'huile.

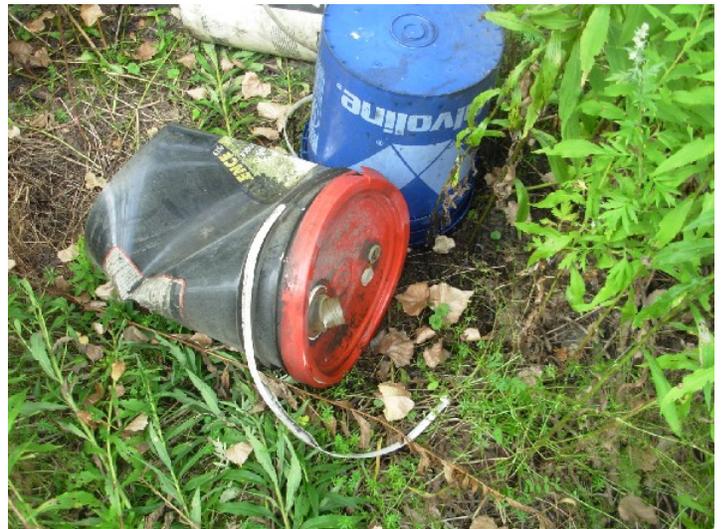
3	Manquement : Ne pas avoir respecté une condition prescrite, relativement à un récipient de matières dangereuses résiduelles, à savoir un contenant fermé, étanche et en bon état. Référence légale : Art 45 al.1 RMD	Degré de gravité des conséquences : Mineur Gravité objective du manquement de catégorie : C
	Atteinte à la santé, à la sécurité, au bien-être ou au confort de l'être humain : Très faible risque d'atteinte (mineur) Explication : Contenants perdant leur contenu, proche de la piste cyclable, très passante.	
	Atteinte à la qualité de l'eau, du sol, de l'air, à la végétation ou à la faune : Atteinte à faible impact (mineur) Les conséquences sont : Réversibles en tout ou en partie Explication : Contenants perdant leur contenu, en quantité faible mais proche du fleuve.	
	Vulnérabilité du milieu touché ou susceptible d'être touché : Moyennement sensible, faible superficie (mineur) Explication : Zone commerciale mais proche du fleuve.

Photo 6: Détail montrant l'état des bidons.

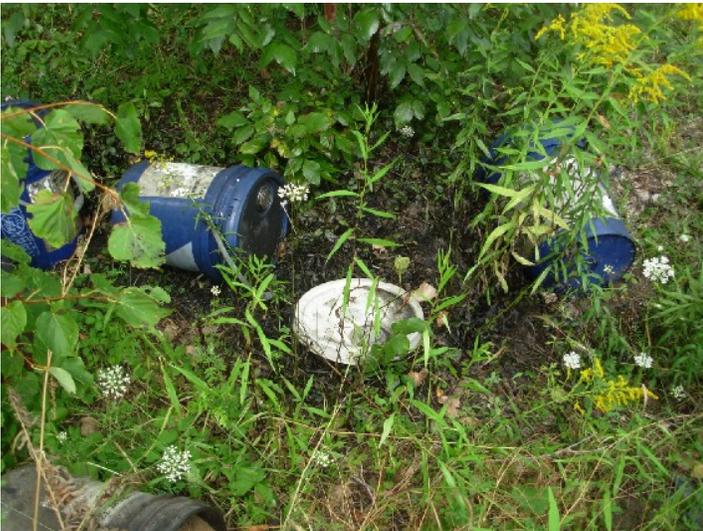
Photo 9: Contamination du sol.

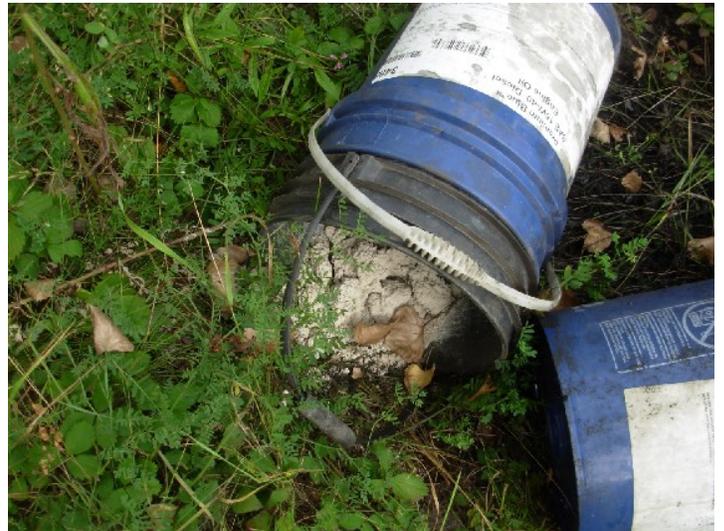
Photo 10: Bidon contenant des résidus de plâtre ou assimilé.

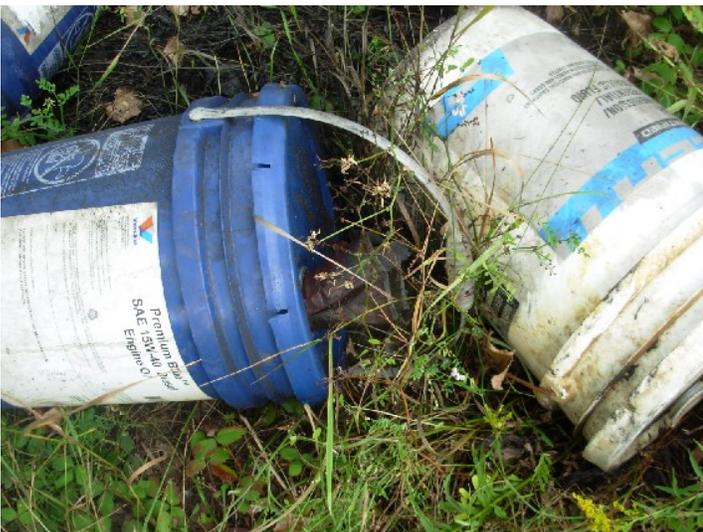
- Ne pas avoir respecté une condition prescrite, relativement à des récipients de matières dangereuses résiduelles, à savoir des contenants d'huiles usées non fermés, non étanches et non en bon état.
Règlement sur les matières dangereuses, article 45 al. 1

Photo 11: Fuite des bidons et contamination du site.

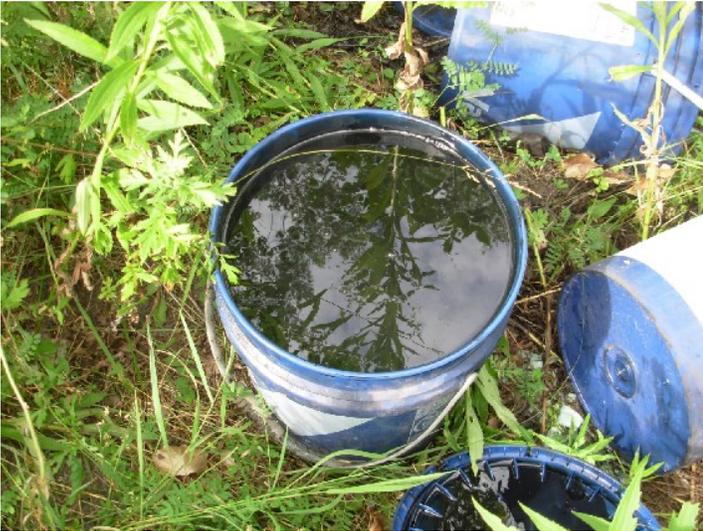
Photo 13: Constatation de la nature du contenu des bidons après ouverture.

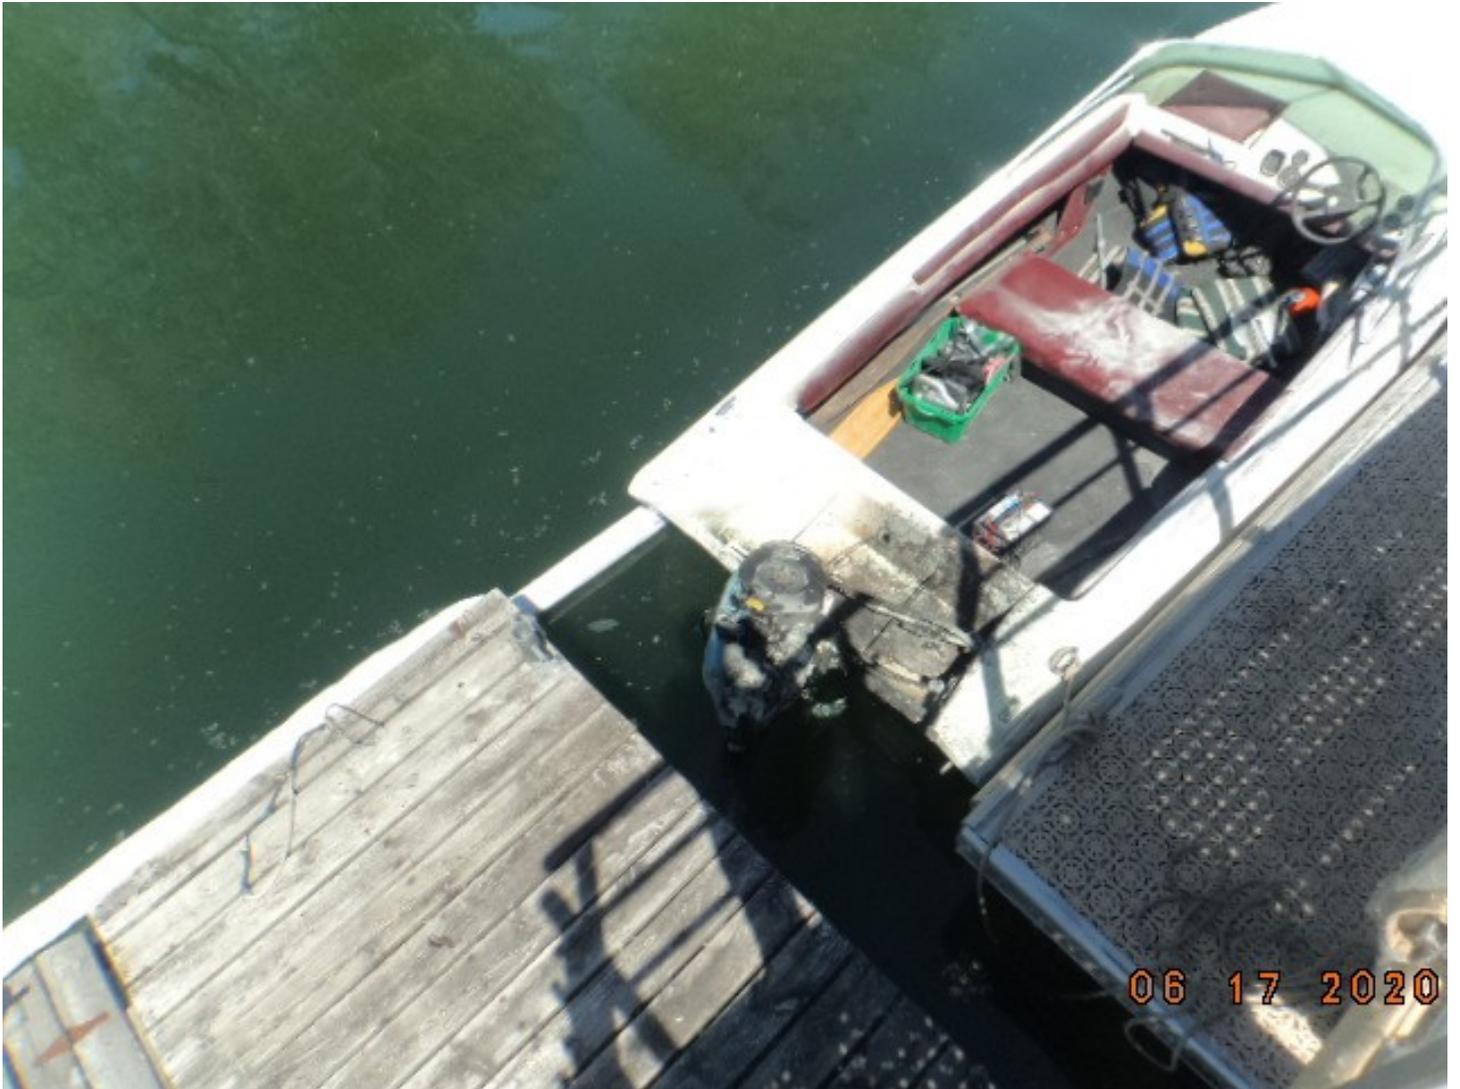
DSC02838.JPG
Le moteur et la plage arrière de l'embarcation ont souffert de l'incendie

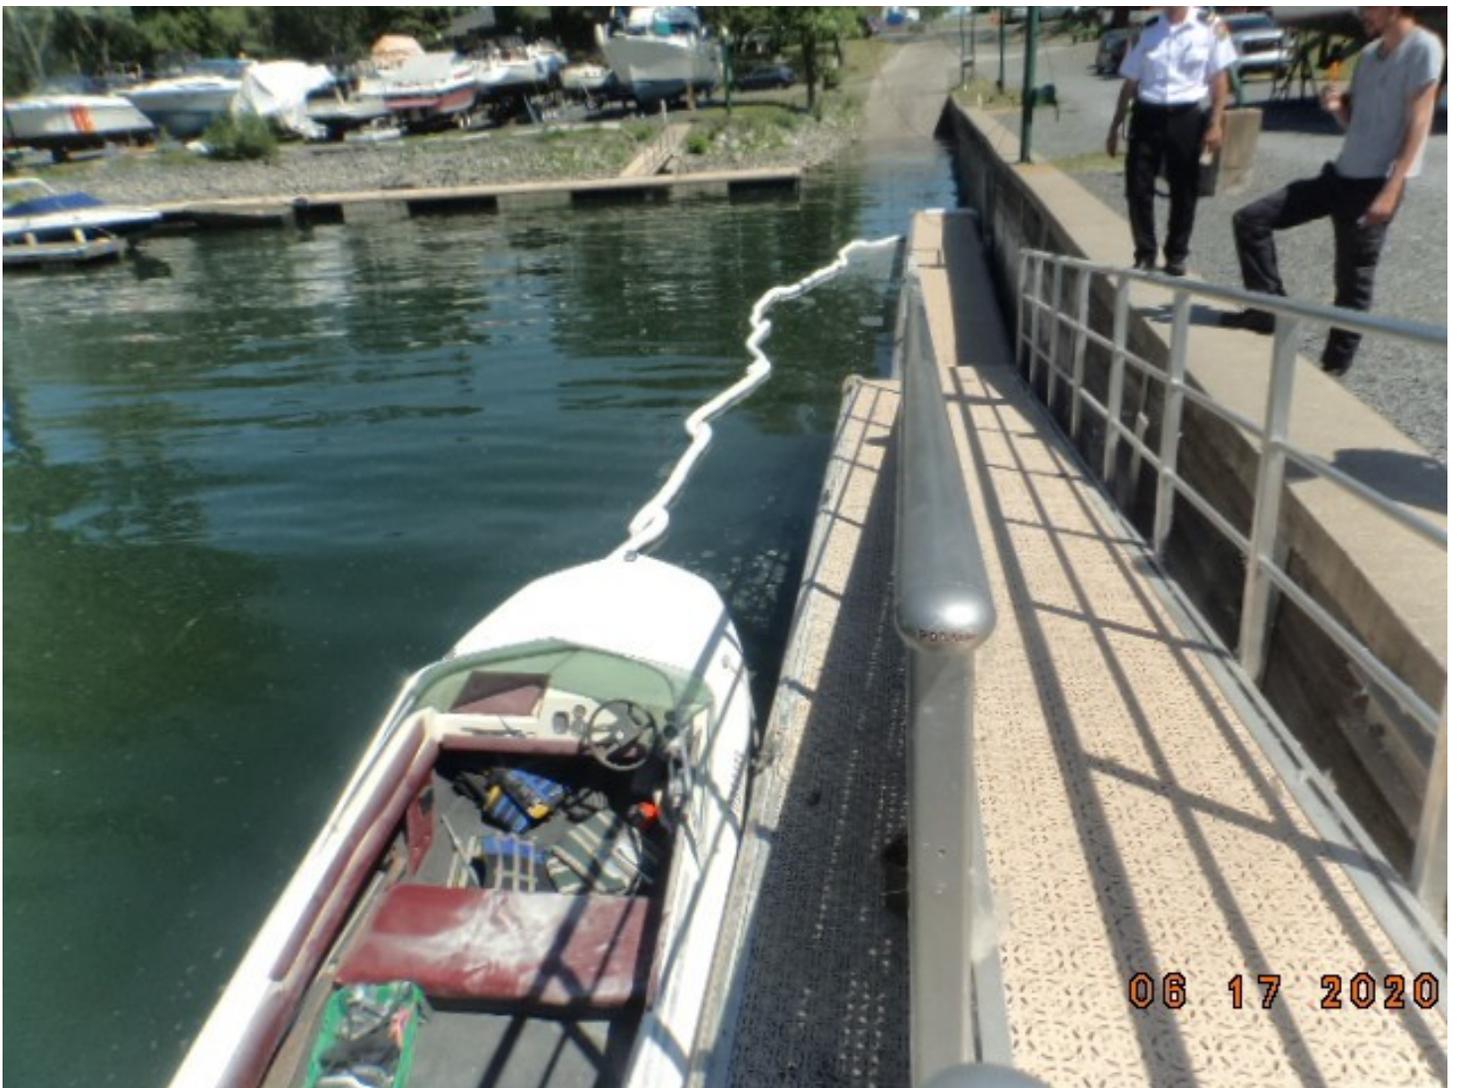
DSC02839.JPG
Un confinement a été déployé par le personnel de la marina, aucun déversement n'a été constaté dans la superficie restreinte par les absorbants
