**Objet : Demande d'accès à l'information concernant la propriété située au 300,
boulevard Arthur-Sauvé, lot 3 479 287 à Saint-Eustache**

RAPPORT D'INSPECTION ABRÉGÉ

RAPPORT D'INSPECTION

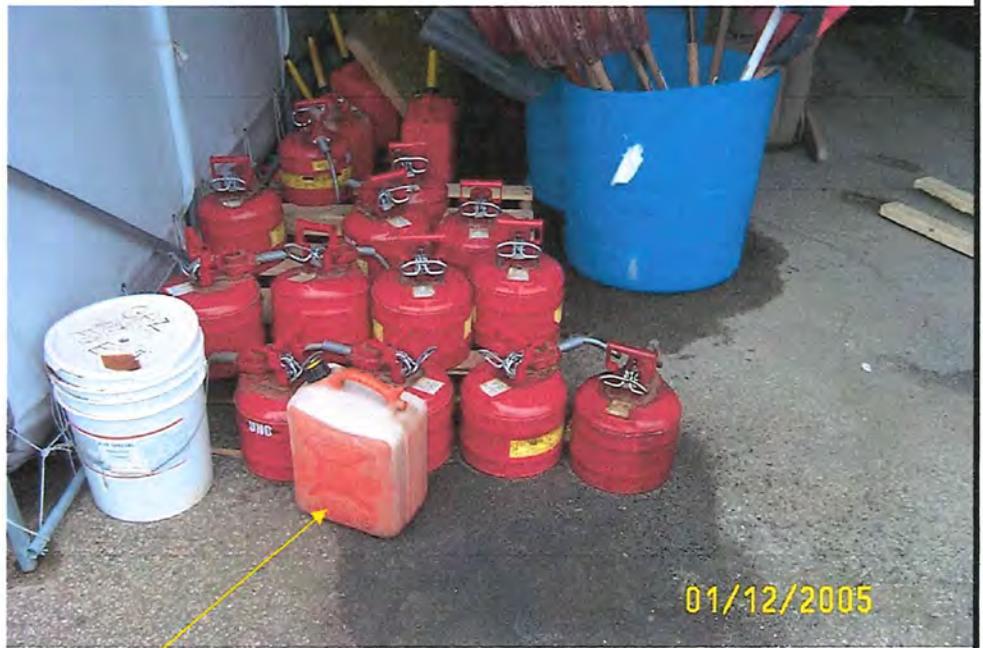
Photo # : 1

Note : La flèche jaune identifie les anciens contenants qui étaient utilisés pour mettre de l'essence dans les véhicules entreposés sur le site. Les autres contenants sont ceux qui sont maintenant utilisés pour réaliser cette activité.

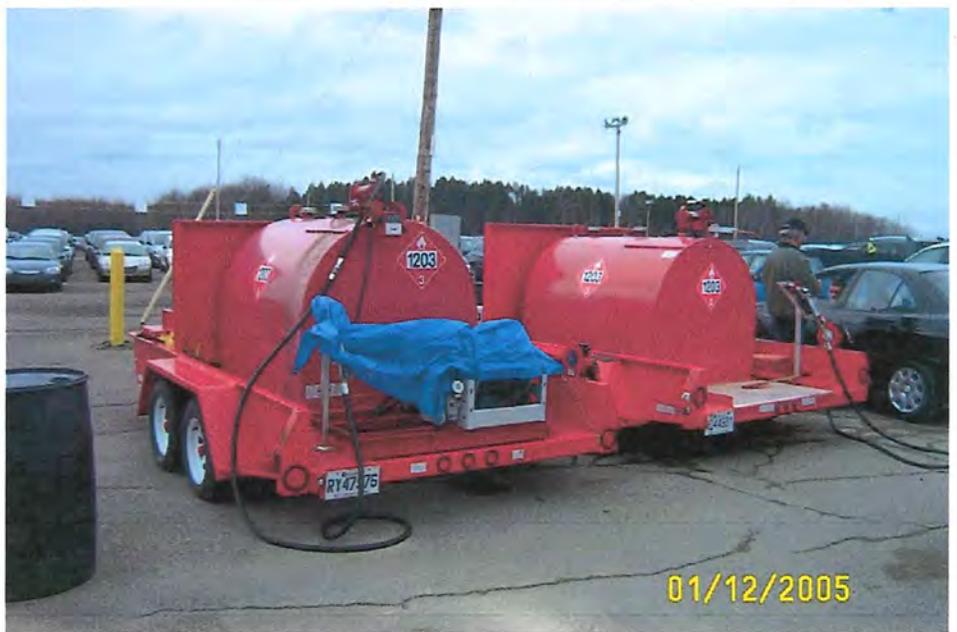
Photo # : 2

Ils ont également fait l'acquisition de deux remorques afin de pouvoir circuler sur le site et mettre de l'essence dans les véhicules, voir les photos #2 et #3 en annexe. Ces dernières sont équipées de matériels pour intervenir en cas d'incendie (extincteur) ou de déversement (absorbant). Un gros réservoir doubles parois de 18 000 litres a également été placé près de l'aire de réception des véhicules, afin de mettre un peu d'essence dans ceux qui sont vide.

Note : Vue des deux remorques qui sont maintenant utilisées afin de circuler sur le site pour remplir plusieurs véhicules.

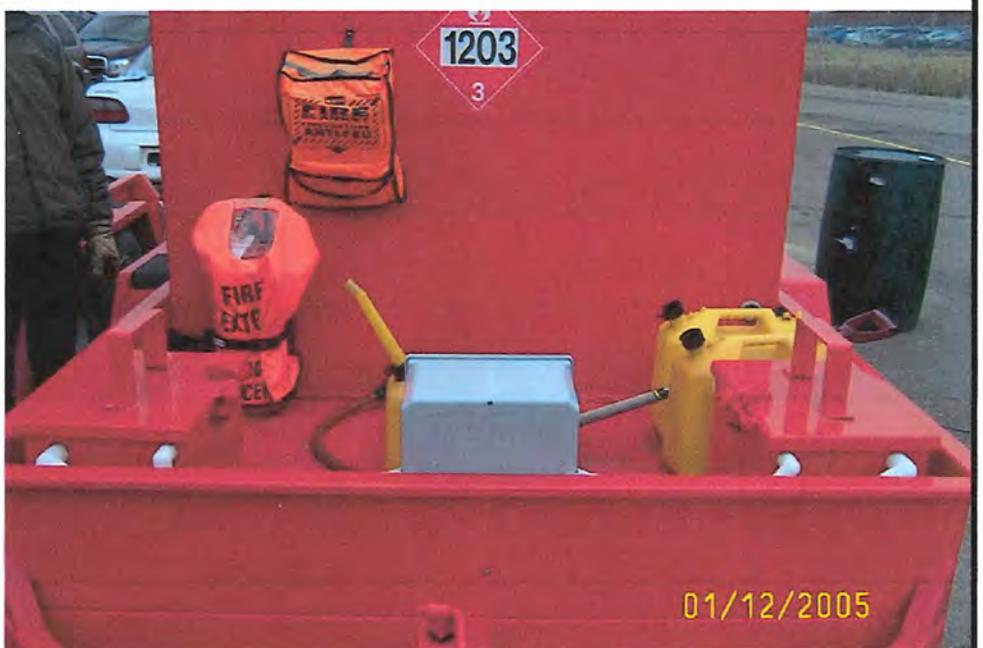
Photo # : 3

Note : Les remorques sont équipées de divers équipements pour réaliser des interventions d'urgence tel les déversements et les incendies.

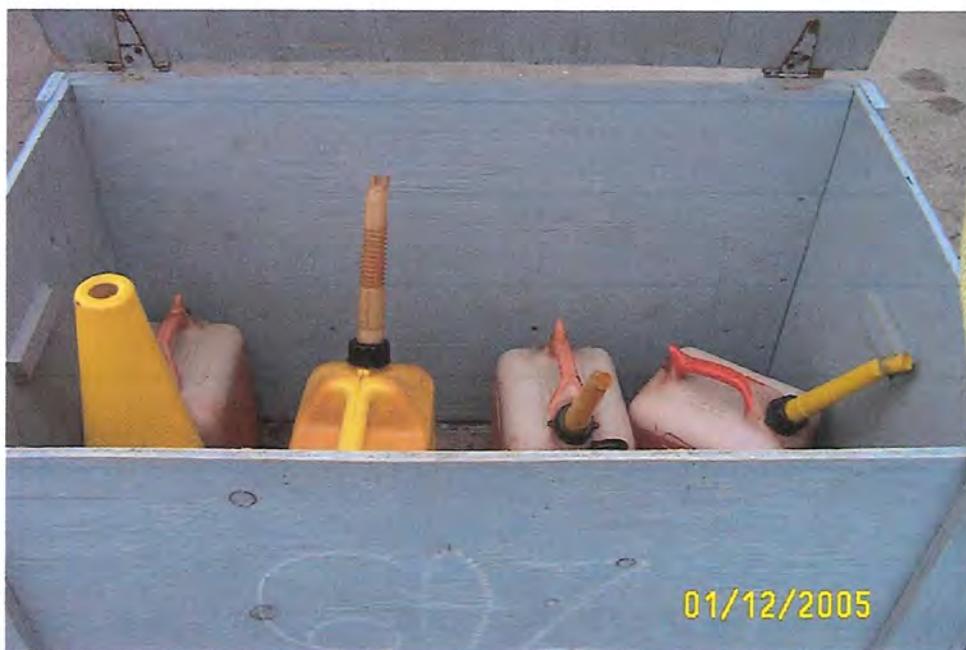
Photo # : 4

Finalement, il y a deux boîtes en bois placées à des endroits stratégiques, qui servent pour mettre quelques petits contenant d'essence plein afin de pouvoir mettre de l'essence rapidement dans un véhicule. Ces dernières se trouvent près de l'aire de stationnement des véhicules à proximité de l'aire d'arrivée et près du garage de lavage et d'inspection. Voir les photos #4 et #5 en annexe. Toutes les autres boîtes qu'ils avaient ont été éliminées.

Note : Boîte de bois dans laquelle sont entreposés les petits contenants d'essence plein ou vide. Il y en a deux sur tout le site.

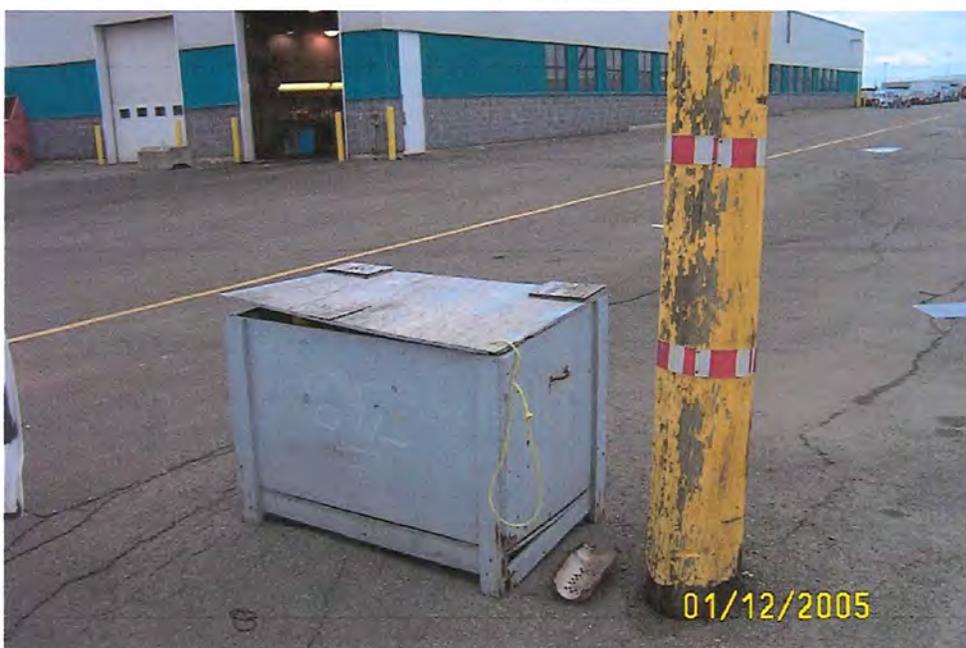
Photo # : 5

Note : Vue d'une des boîtes de bois dans laquelle sont entreposés des contenants d'essence.

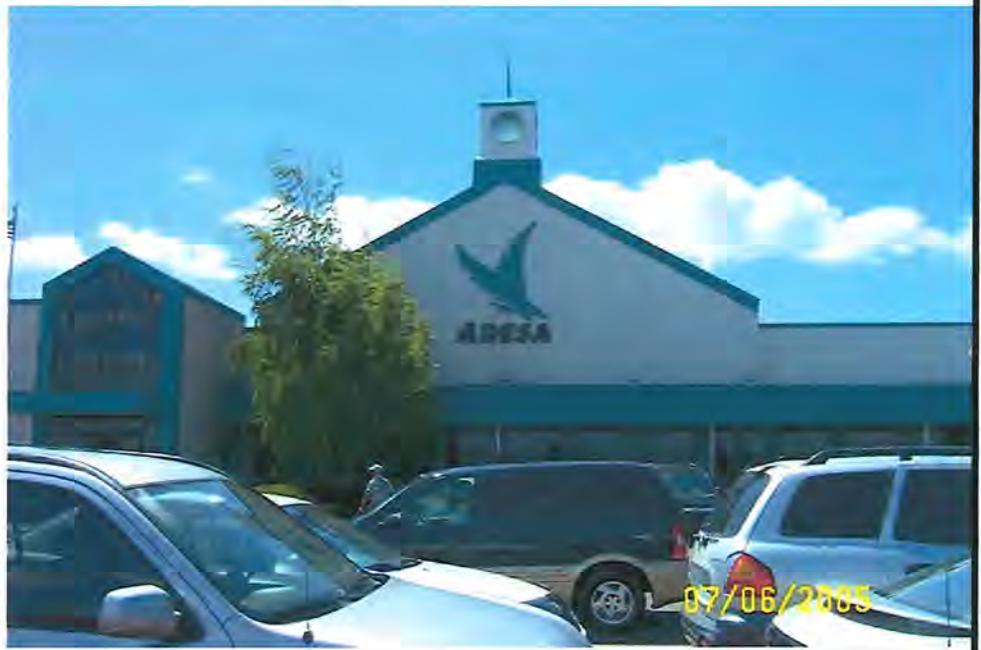
Photo # : 1

Note : Bâtiment administratif de Adesa
Canada inc.

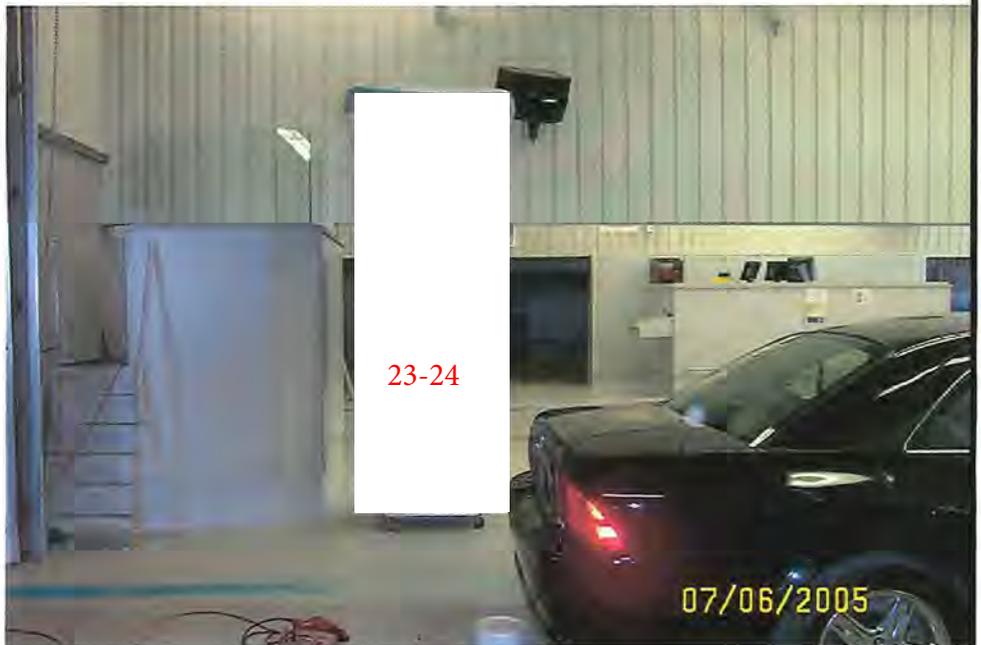
Photo # : 2

Note : Vu de l'équipement portatif
permettant le captage des émissions
particulaire et gazeuse. Il s'agit du

L'air est
aspiré par le bas pour être rejeté au dessus
de la zone de captage, ce qui permet la
circulation de l'air.

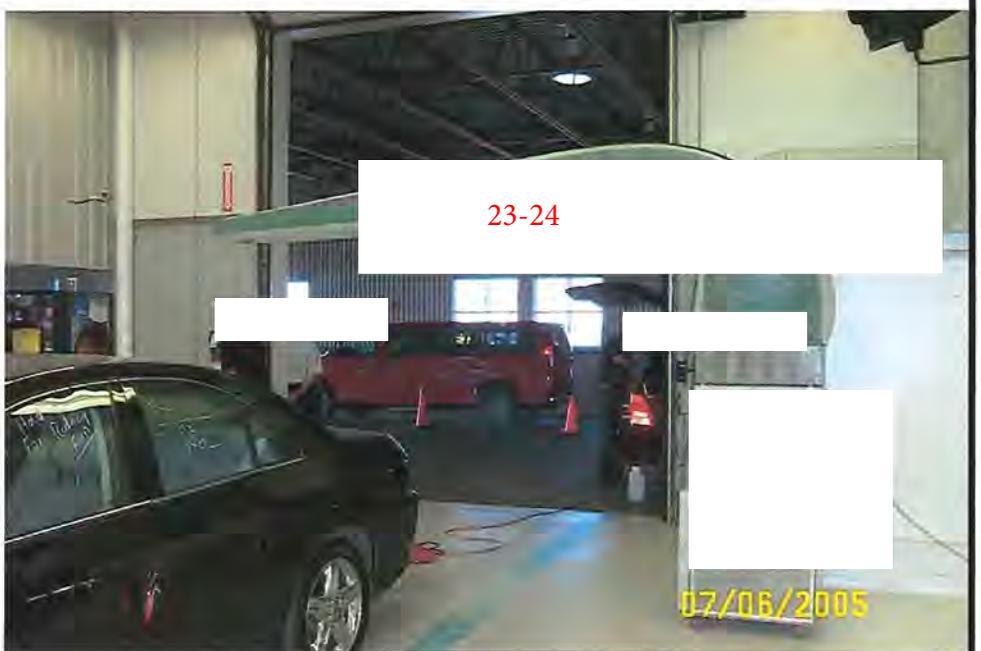
Photo # : 3

Note : Vu de l'équipement portatif
permettant le captage des émissions
particulaire et gazeuse. Il s'agit du

23-24 L'air est
aspiré par le bas pour être rejeté au dessus
de la zone de captage, ce qui permet la
circulation de l'air.

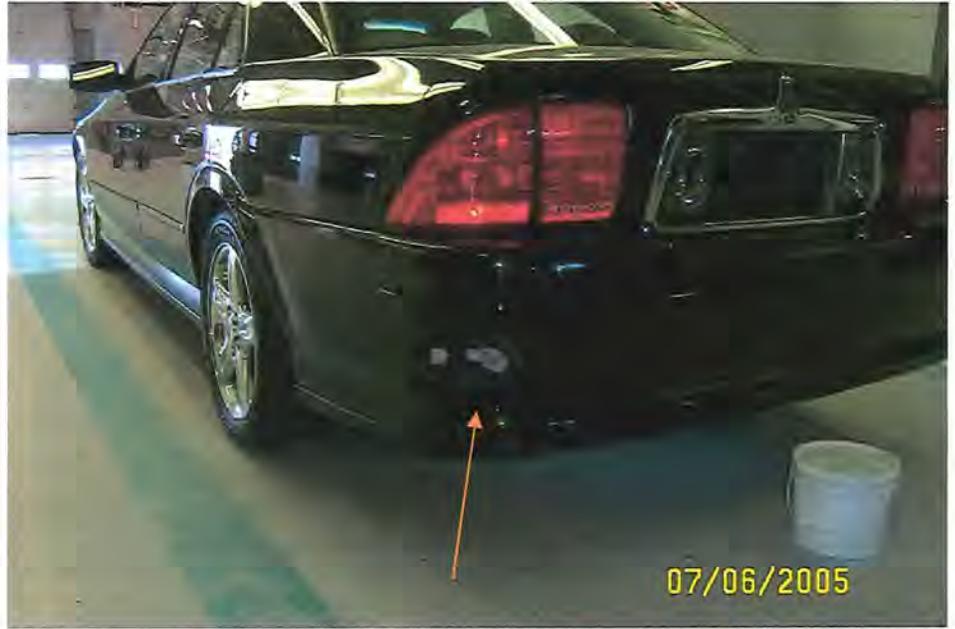
Photo # : 4

Note : Vu du genre de réparations et de peinture qui sont effectuées par Auto Dentist.

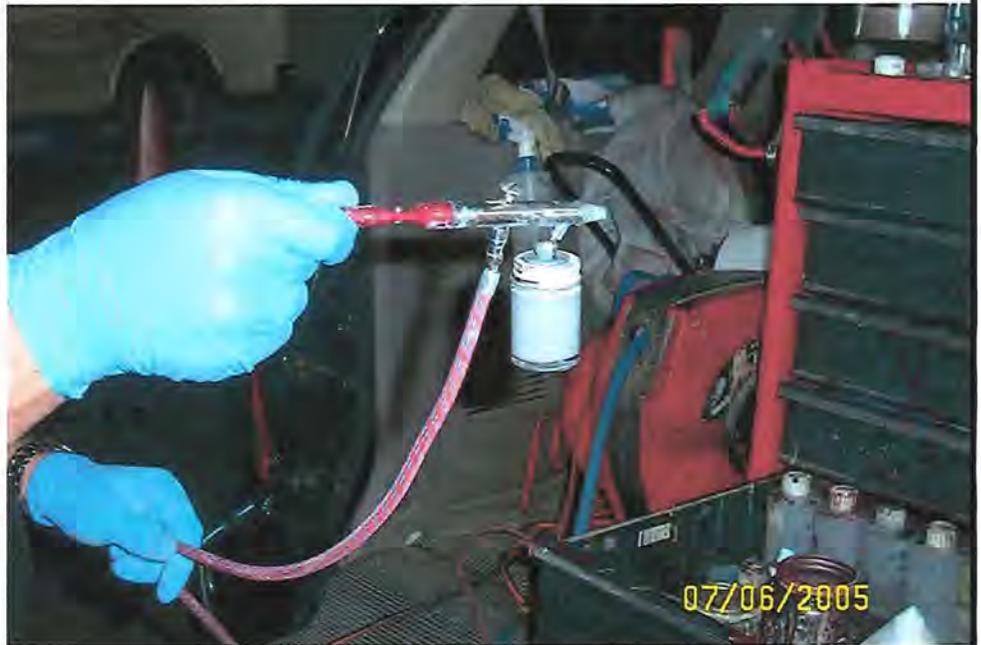
Photo # : 5

Note : pistolet de type « AIR BRUSH » utilisé pour faire l'application de peinture.

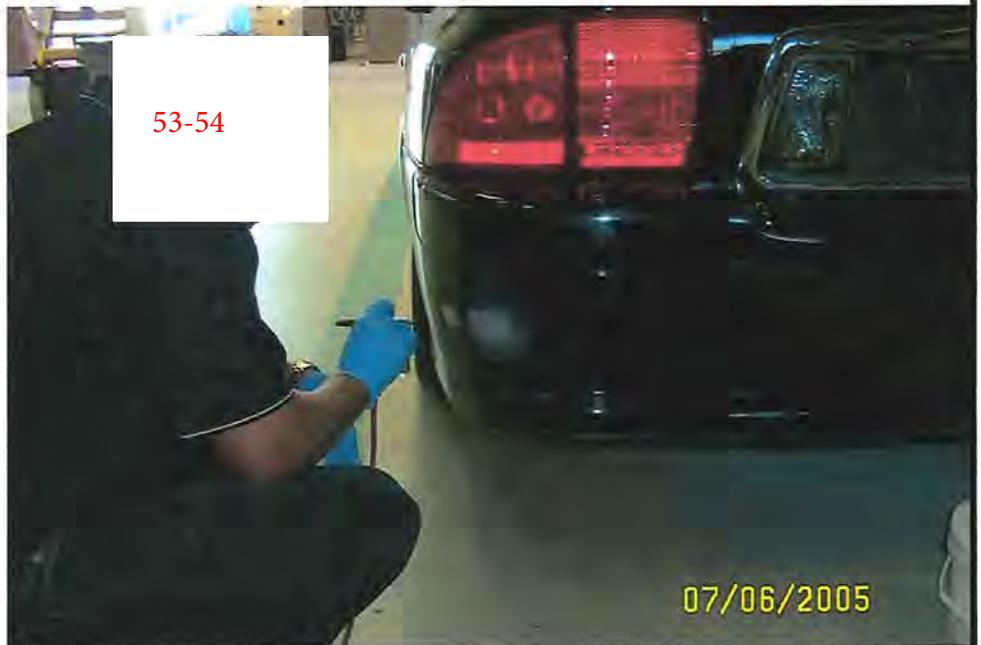
Photo # : 6

Note : Travaux d'application d'apprêt.

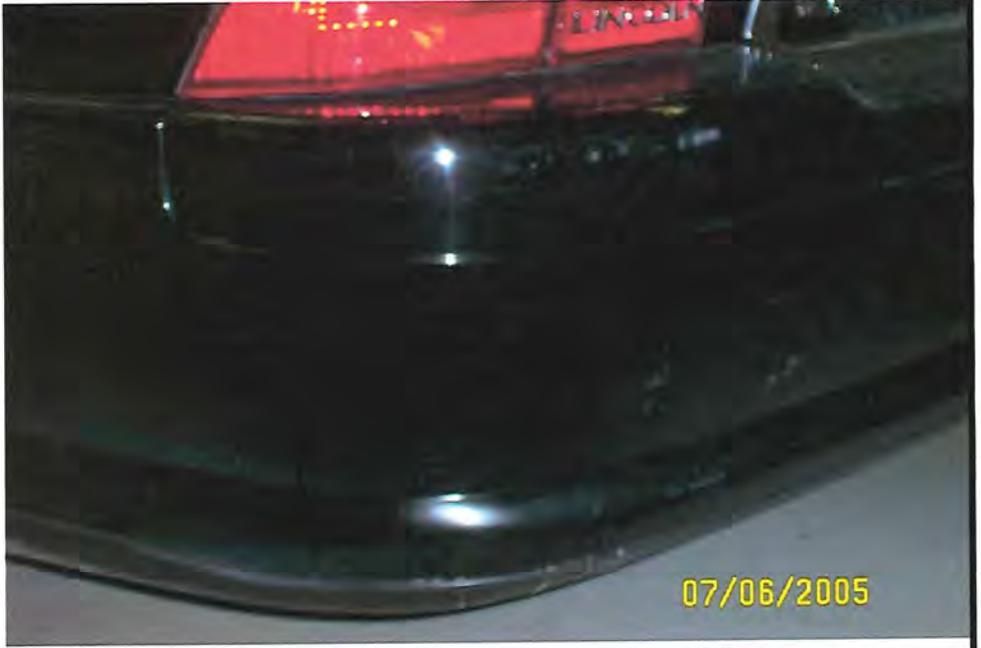
Photo # : 7

Note : résultats des travaux de retouches,
qui prennent en tout environ 30 minutes,
réparation, préparation, application
d'apprêt / peinture et séchage inclus.
