Objet : Demande d'accès à l'information concernant les lots 2 623 887 et 2 625 731 à Saint-André-d'Argenteuil, document numéro 401968893

RAPPORT D'INSPECTION

<b>1.2 Intervention</b>	
N° d'intervention : 301493214	Type d'intervention : Inspection
N° de gestion doc. : 7430-15-01-03755-03	N° de document : 401968501
But de l'intervention :	Vérifier le bien-fondé de la plainte concernant du déboisement en milieux humides sur les lots 2 623 887 et 2 625 731 pour remise en culture à Saint-André-d'Argenteuil commis par Ferme Kingsbury inc.

<b>2 Lieu concerné par l'intervention</b>		↓↑ - +
1	Nom du lieu : Lots 2 623 887 et 2 625 731 à Saint-André-d'Argenteuil	
	Nom usuel du lieu :	
	N° du lieu : X2186356	Type de lieu : Milieux humides
	Localisation du lieu : Lots 2 623 887 et 2 625 731 à Saint-André-d'Argenteuil	
	Coordonnées géographiques du lieu (GÉO NAD 83 degrés décimaux) : 45,546818599,-74,272533506

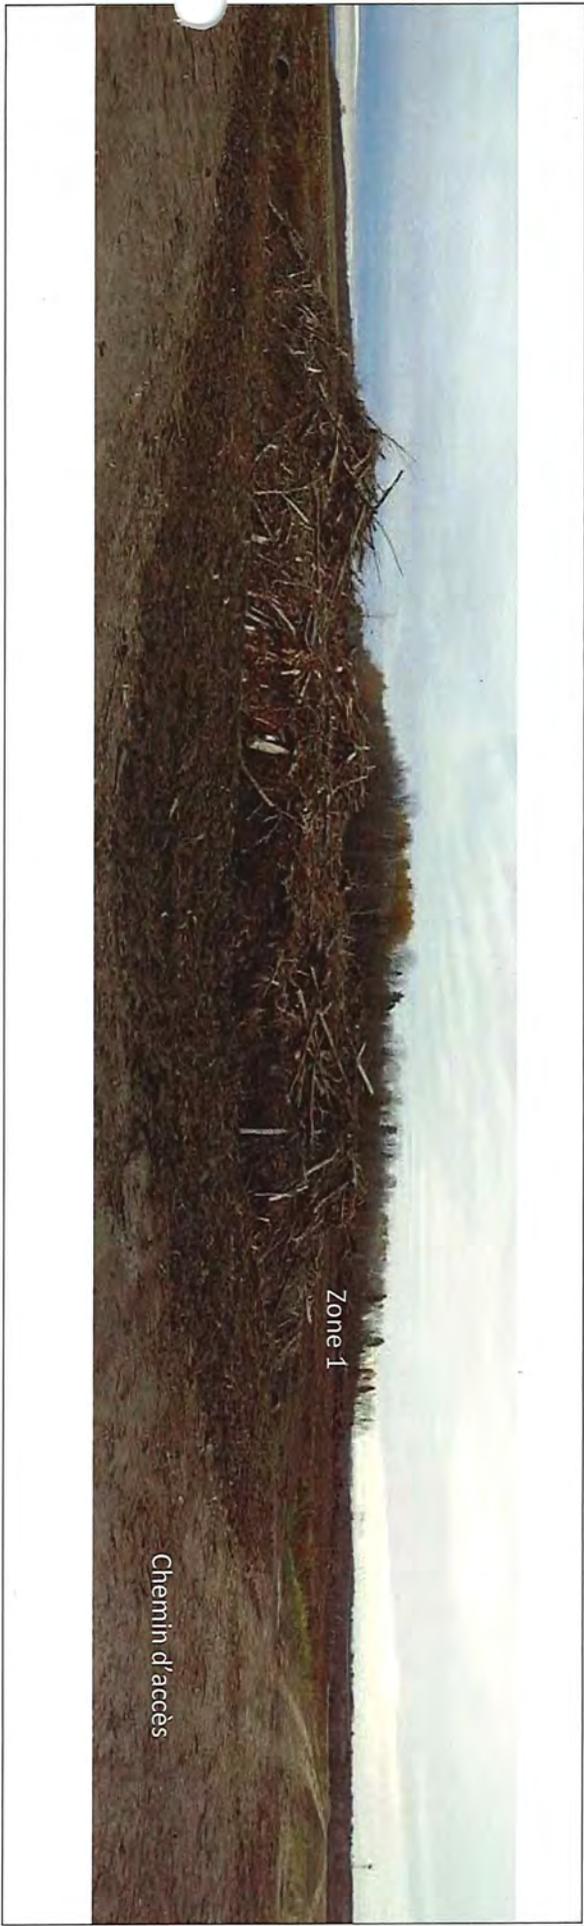
DSC00525.JPG

Je constate 2 zones où il y a présence d'andains de terre et d'amas de débris végétaux enlignés. Aucune machinerie et aucune personne n'est présente sur place. Un seul fossé longe le côté est du chemin d'accès. (Photos 1-2, GPS 229)

Photo 1: Zone 1 déboisée et amas de débris végétaux, vue direction sud-est (GPS 229)

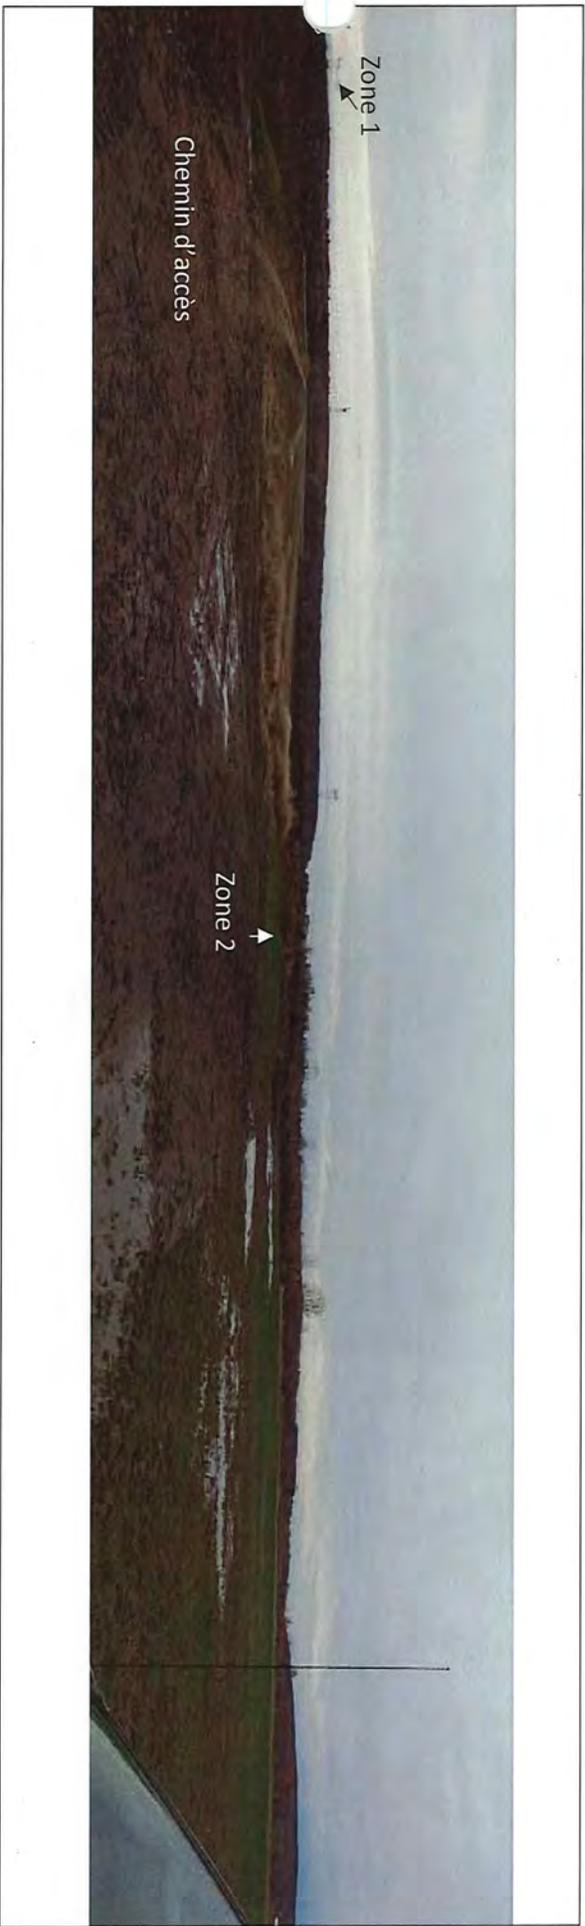
DSC00526.JPG

Photo 2: Zone 2 déboisée et amas de débris végétaux, vue direction sud-ouest (GPS 229)

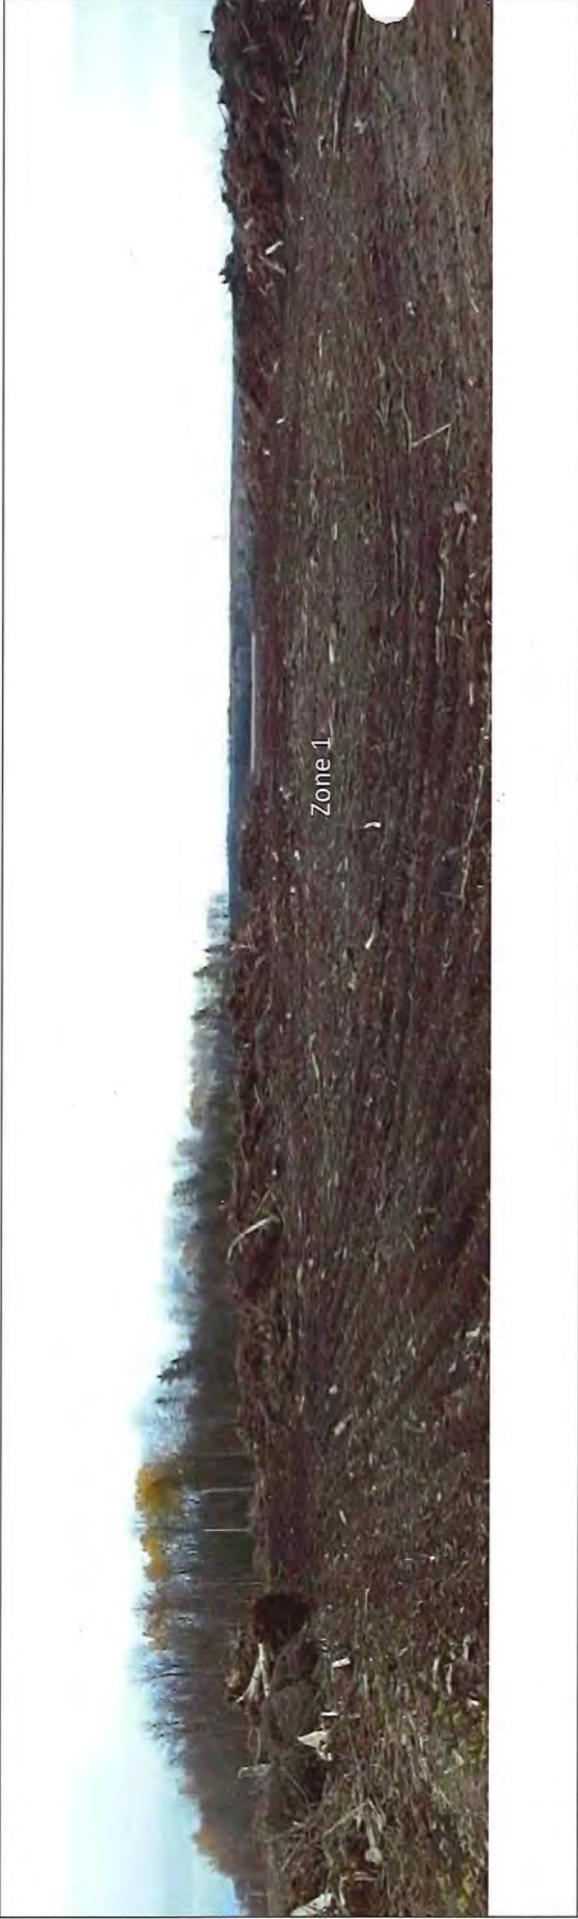
DSC00530.JPG

Photo 3: Ornières parallèles sur la zone 1 et enlignements d'andains et d'amas de débris végétaux, vue direction sud-est (GPS 230)

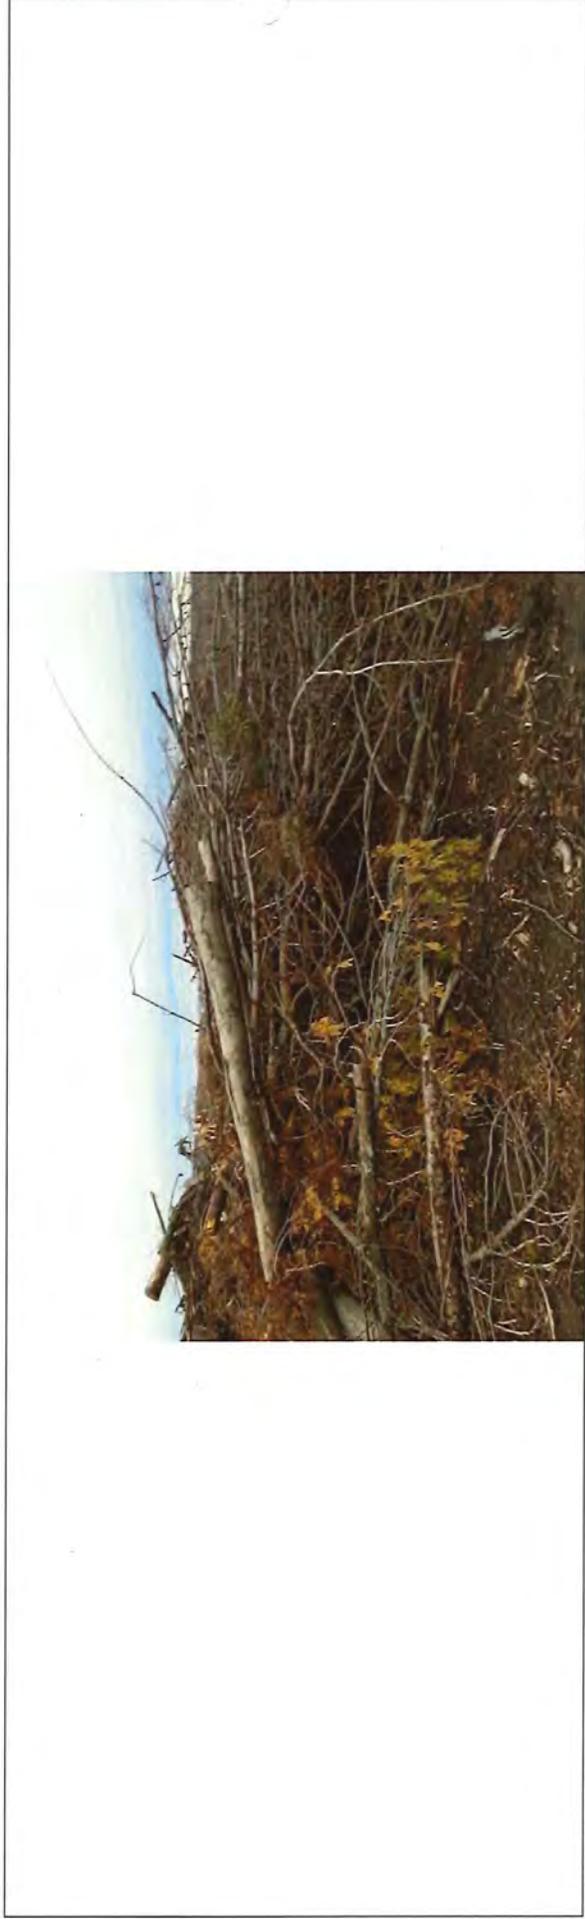
Je constate la présence de troncs et de branches encore feuillus au travers des andains de thuya occidental (espèce facultative de milieux humides (FACH ci-après))<sup>1</sup>, de troncs de frênes, de troncs et de branches feuillues d'érables rouges (FACH) (Photos 4-15, GPS 229-241).

Photo 4: Présence de troncs et de branches encore feuillus de thuya occidental dans les amas, vue direction nord-ouest (GPS 229)

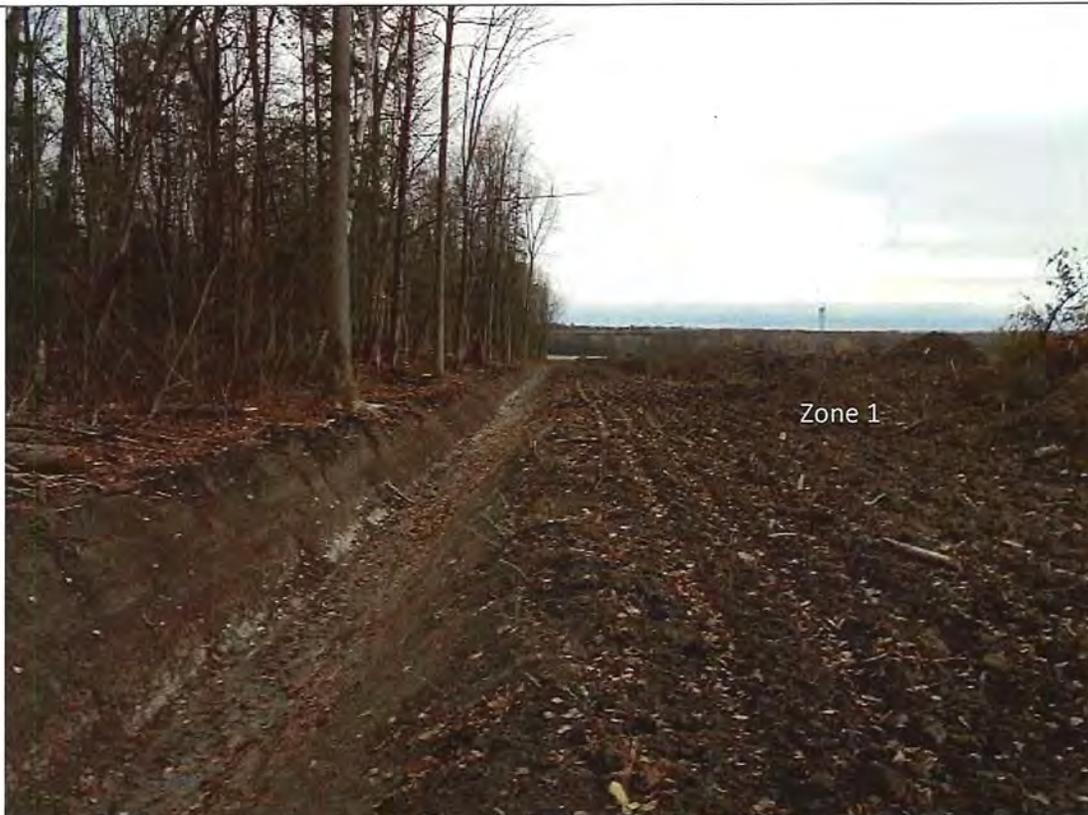
DSC00535.JPG

À l'extrémité est de la zone 1 déboisée, je constate la présence d'un fossé récemment mis à nu et excavé car je n'observe aucune végétation dans les talus (Photos 5-6, GPS 233-235). On y voit les traces d'excavation à l'aide d'un godet dans les talus. De plus, le profil du sol à découvert m'indique une composition minérale argileuse grise avec présence de mouchetures orangées et rosées (*voir les sondages de sol plus bas dans la présente sous-section*). Le fossé contient de l'eau stagnante au fond du lit mais aucun écoulement n'est perçu au moment de l'inspection. Sa largeur est évaluée à 2m et sa profondeur également en comparant à ma taille. En géoréférençant mes points GPS, je mesure la longueur de ce fossé à 303 m. Les éléments constatés dans la zone 1 déboisée, soit le sol argileux et les espèces FACH coupées et présentes dans les andains, m'indiquent la possibilité d'être en présence d'un milieu humide.

Le fossé a donc été excavé dans ce marécage car le même type de sol est rencontré dans les talus du fossé. La superficie du fossé en marécage équivaut à 606 m<sup>2</sup>.

**NON CONFORME en vertu de l'article 22 al.1 (4) de la Loi sur la qualité de l'environnement (LQE ci-après)**

Photo 5: Fossé à l'extrémité est de la zone 1, talus à nu, vue direction sud-est (GPS 233)

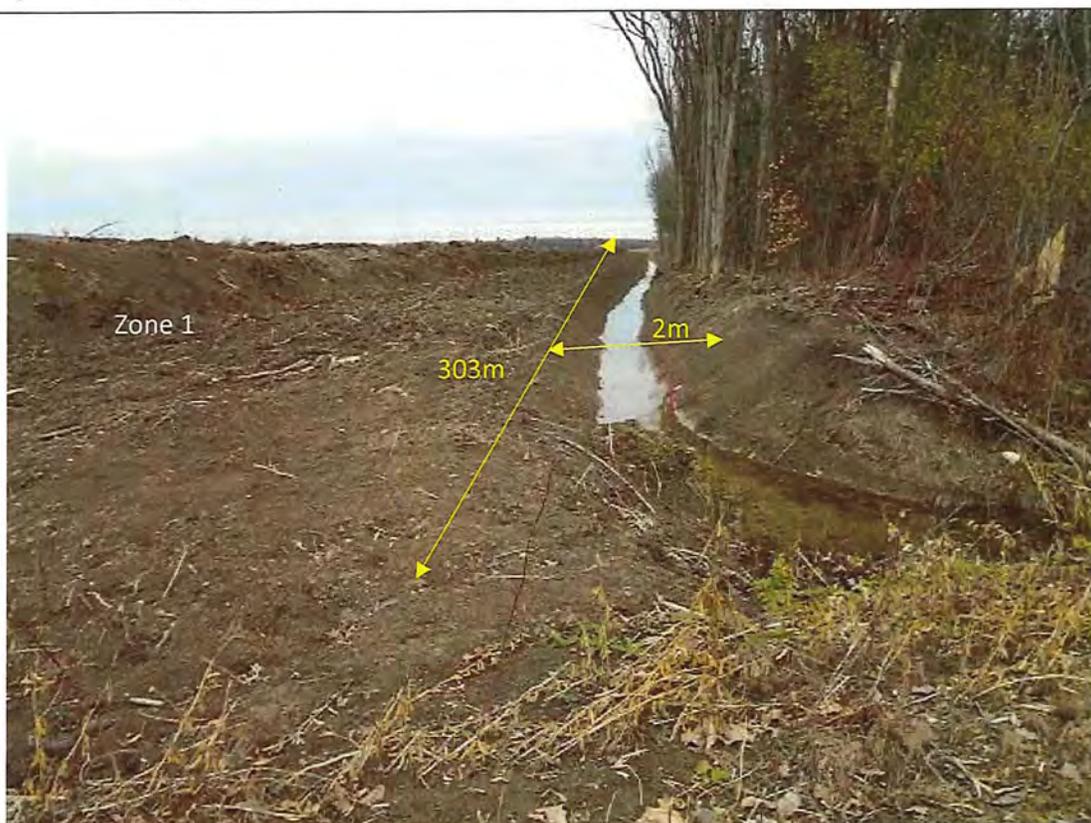
DSC00538.JPG

Photo 6: Fossé à l'extrémité est de la zone 1, talus à nu, vue direction nord-ouest (GPS 235)

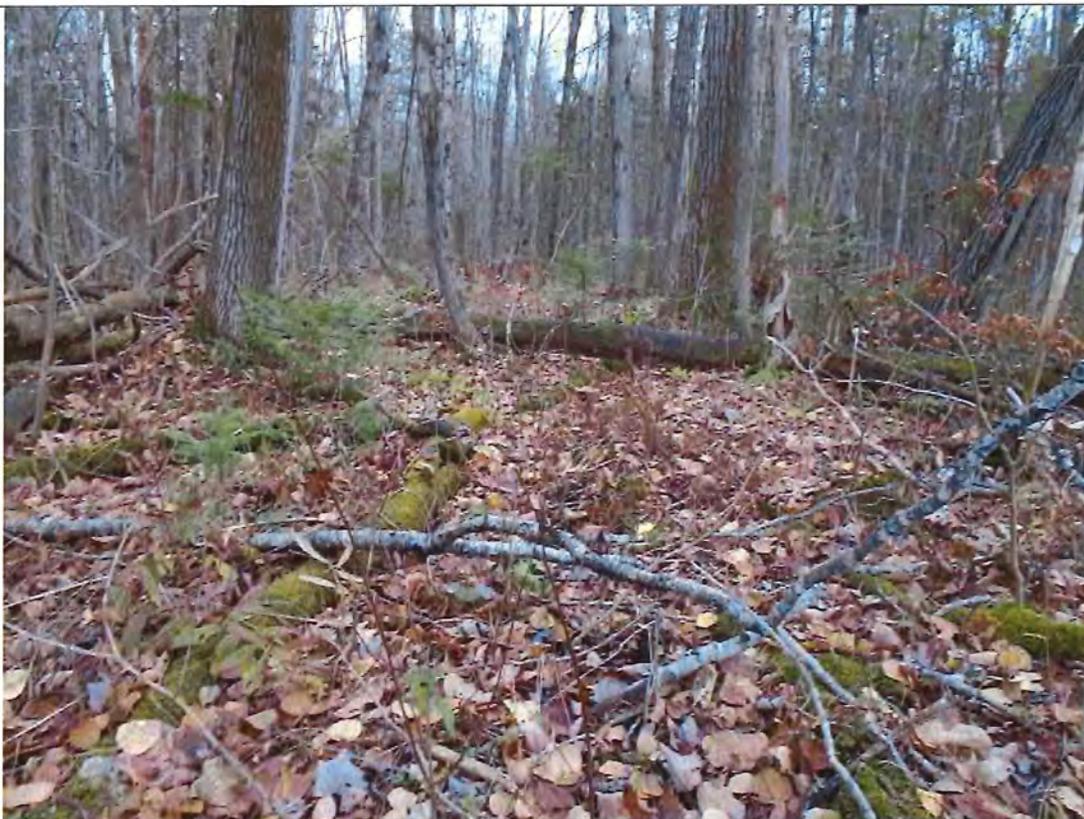
DSC00542.JPG

Je procède donc à la caractérisation du milieu non perturbé à l'est de la zone 1 en complétant le formulaire Identification Délimitation Milieux Humides (Annexe 4) selon le Guide d'identification et délimitation des milieux humides du Québec méridional<sup>1</sup> (Guide ci-après). Suite à la complétion du formulaire, je suis en mesure de confirmer être en présence d'un sol hydromorphe et d'une végétation hydrophile. Selon le diagnostic en cas de divergence du Guide, l'absence d'indices hydrologiques pourrait s'expliquer par la caractérisation réalisée en période sèche ou par une perturbation hydrologique. De fait, la présence d'une tranchée entre la zone 1 déboisée et le milieu non perturbé a été excavée récemment. Puisque la végétation dominante se compose avec plus de 25% d'arbres et d'arbustes, je détermine que le milieu caractérisé est un marécage. (Photos 7 à 9, GPS 236-237)

Photo 7: Placette de caractérisation dans le milieu non perturbé boisé à l'est de la zone 1, vue direction est (GPS 236-237)

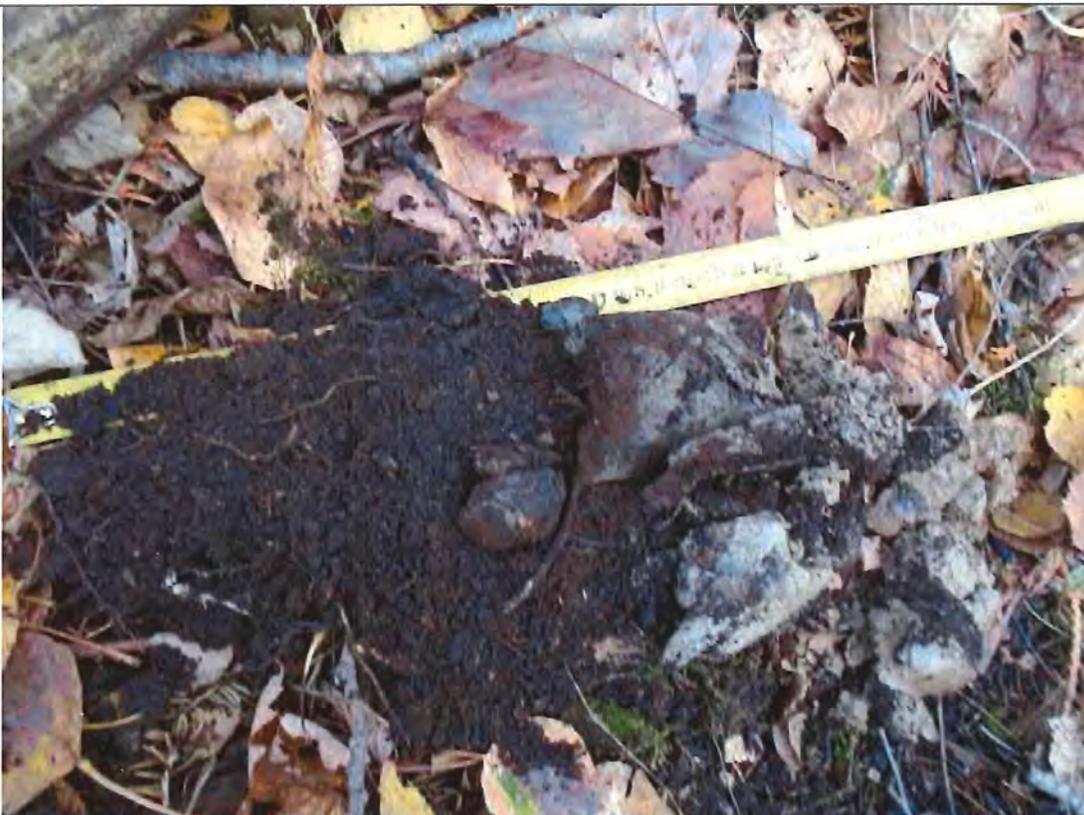
DSC00543.JPG

Photo 8: Sondage du sol dans la placette de caractérisation (GPS 237)

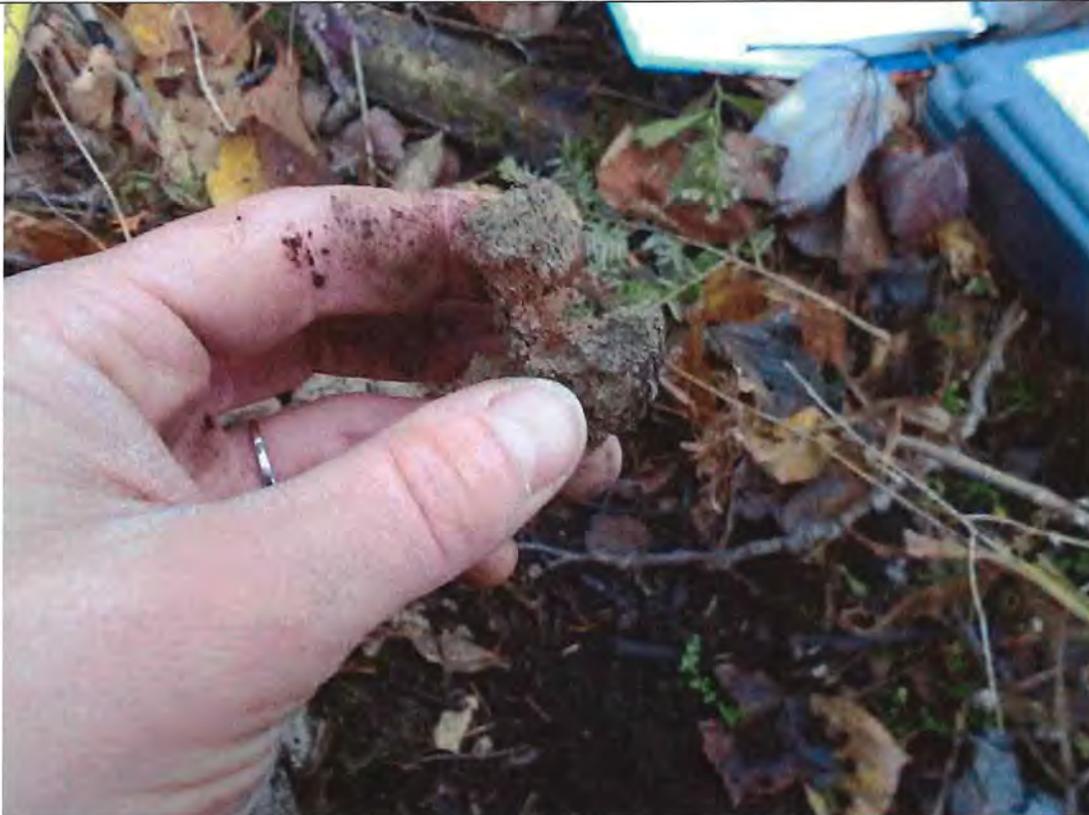
DSC00544.JPG

Photo 9: Sondage de sol dans la placette de caractérisation, sol minéral argileux avec mouchetures marquées (GPS 237)

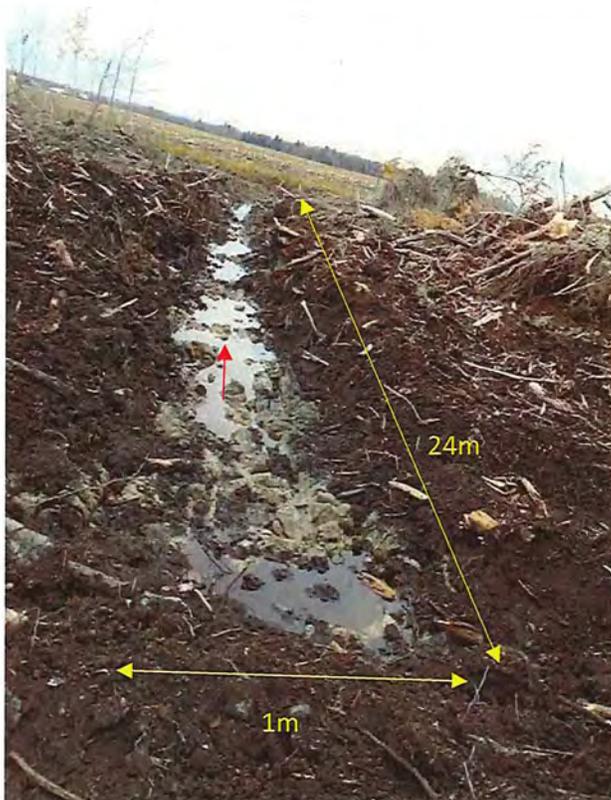
DSC00531.JPG

Je constate une tranchée au nord de la zone 1 déboisée (Photos 10-11, GPS 231). Le profil du sol à découvert m'indique qu'il y a un horizon de sol organique de moins de 30 cm, mesurée au ruban, sur un horizon minéral argileux gris, soit le même rencontré dans le marécage caractérisé à l'est de la zone 1 déboisée. La longueur de la tranchée totalise 24m, déterminée à l'aide du télémètre. La largeur est évaluée à 1m au pas, considérant qu'un pas d'homme équivaut à 1m. La profondeur de la tranchée mesure 78 cm, déterminée à l'aide du ruban. Je constate un faible écoulement d'eau claire dans la tranchée jusqu'au lit d'écoulement au nord de la zone 1 déboisée. Cette tranchée a été excavée dans le marécage sur une superficie de 24 m<sup>2</sup>.

**NON CONFORME en vertu de l'article 22 al.1 (4) de la LQE**

Photo 10: Tranchée au nord de la zone 1, flèche = sens d'écoulement, vue direction nord-ouest (GPS 231)

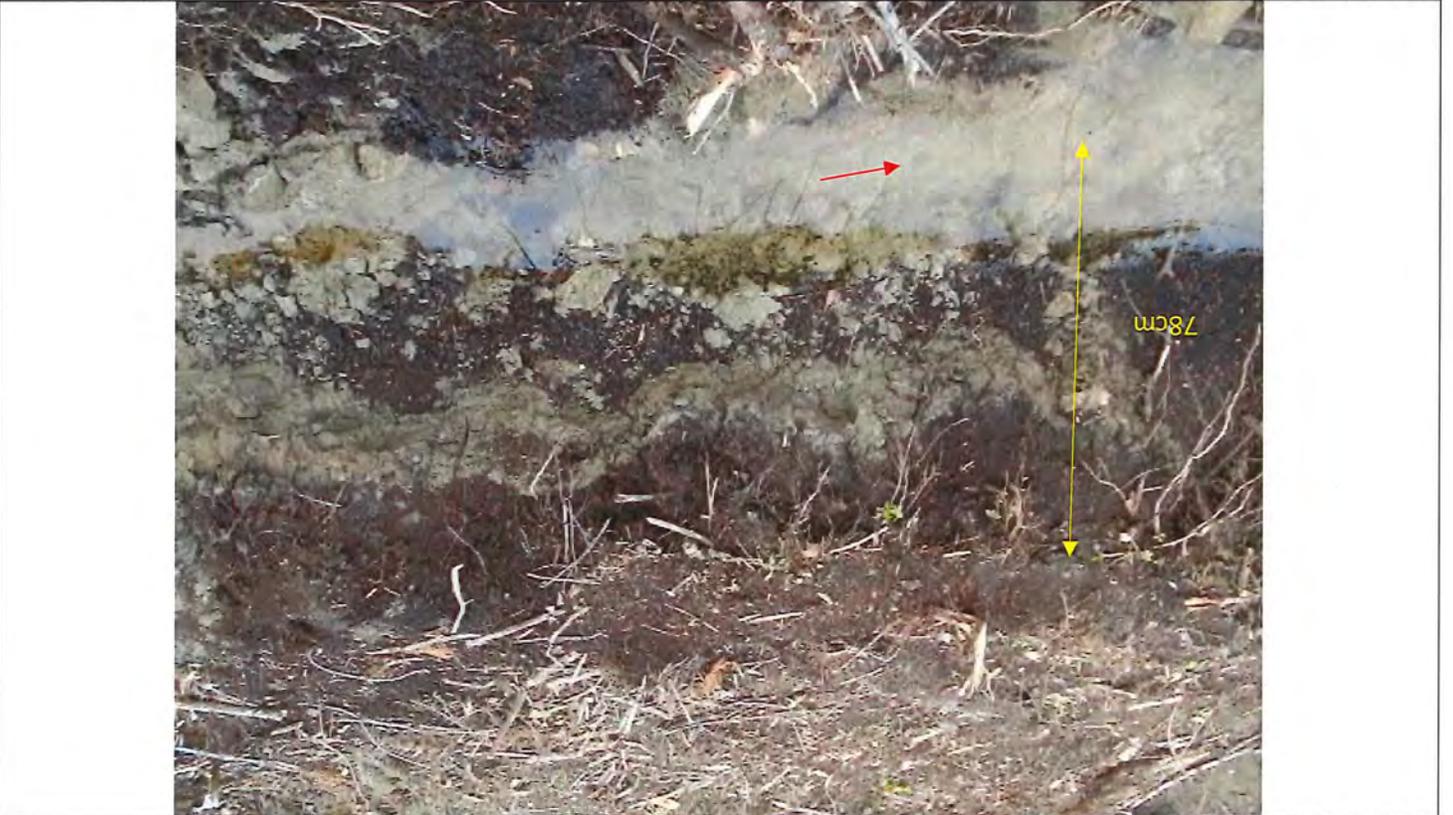
DSC00547.JPG

Afin d'évaluer la superficie du déboisement et du remaniement de sol en marécage, j'effectue quelques sondages dans la zone 1 à proximité de secteurs où il y a accumulation d'eau au-dessus de la surface du sol (Photos 12 à 14-16-17, GPS 238 À 240 et 242 / S1 à S4, Annexe 5). Ces sondages m'indiquent qu'il y a présence de sols hydromorphes correspondant au marécage identifié dans la cartographie de Canards Illimités du secteur et ayant été validé lors de la présente inspection. En géoréférençant la zone 1 déboisée sur cette cartographie dans l'atlas géomatique du MELCC (atlas ci-après), je détermine que la superficie déboisée, dessouchée et remaniée en marécage équivaut minimalement à 39 417m<sup>2</sup>.

Photo 12: Sol minéral argileux au sondage de sol S1 dans la zone 1 (GPS 238)

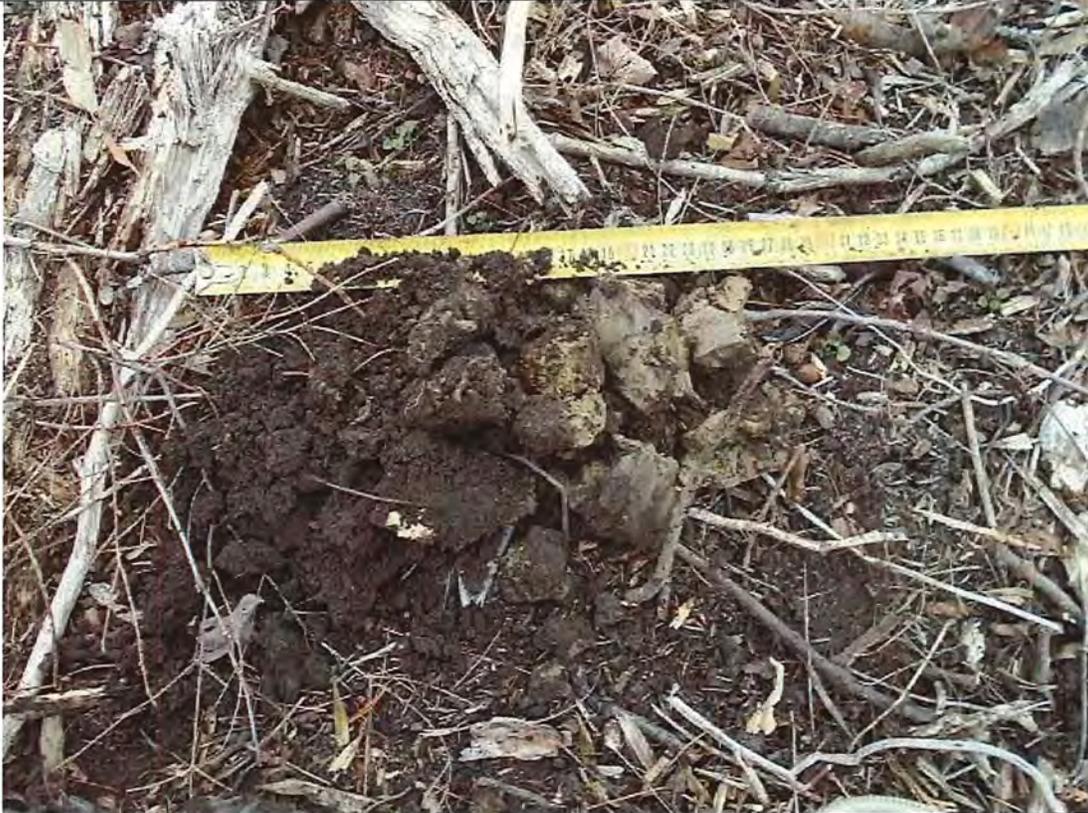
DSC00549.JPG

Photo 13: Sol hydromorphe avec mouchetures marquées au sondage S2 (GPS 239)

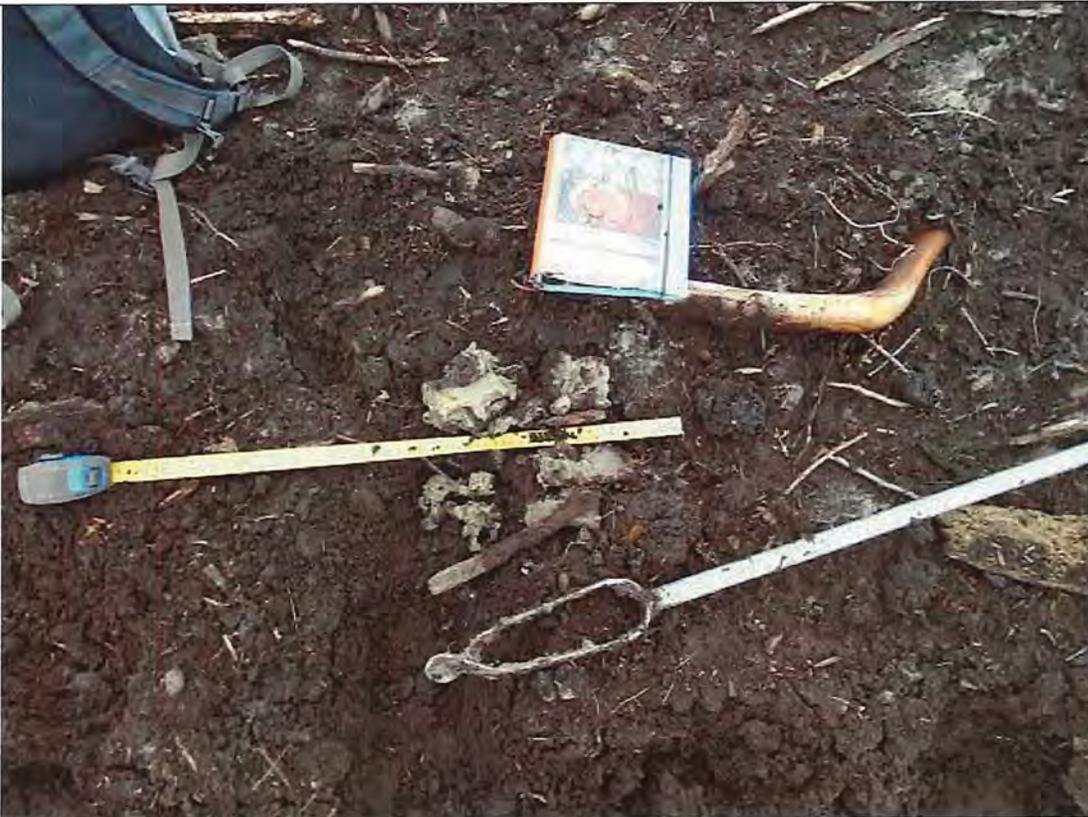
DSC00550.JPG

Photo 14: Sol hydromorphe avec mouchetures marquées au sondage S3 (GPS 240)

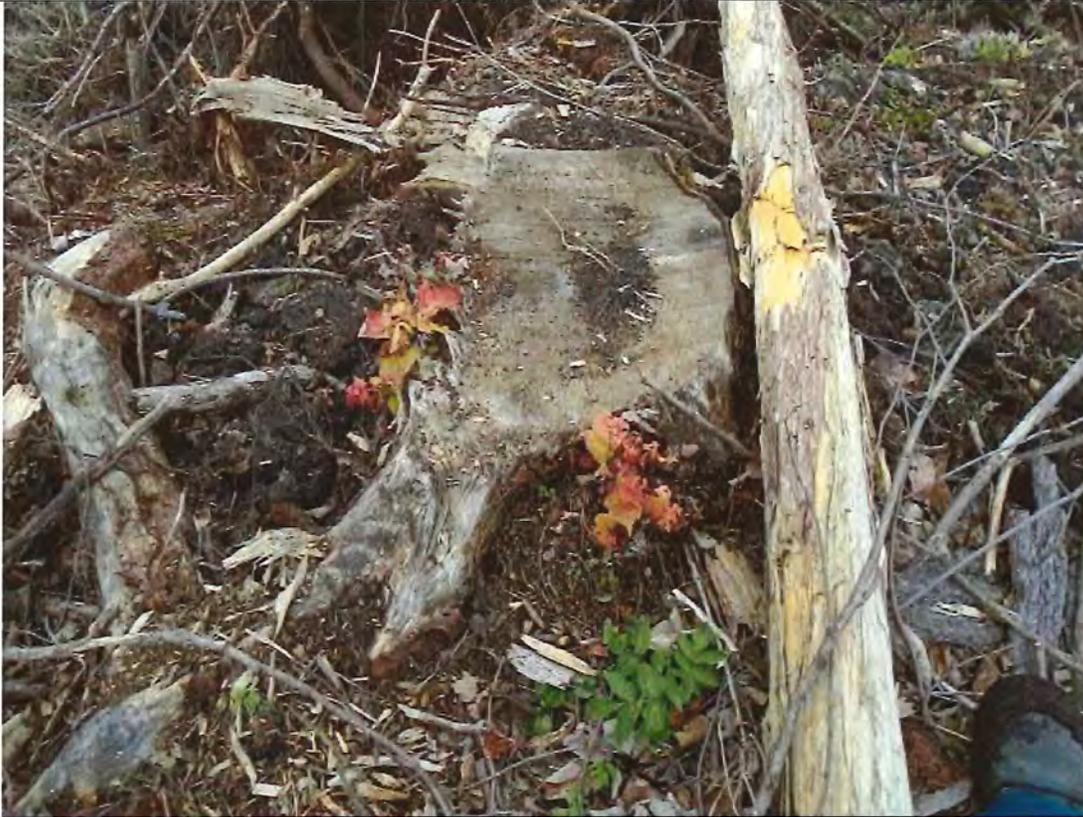
DSC00552.JPG

Photo 15 : Repousses d'érable rouge sur un des andains de la zone 1 (GPS 241)

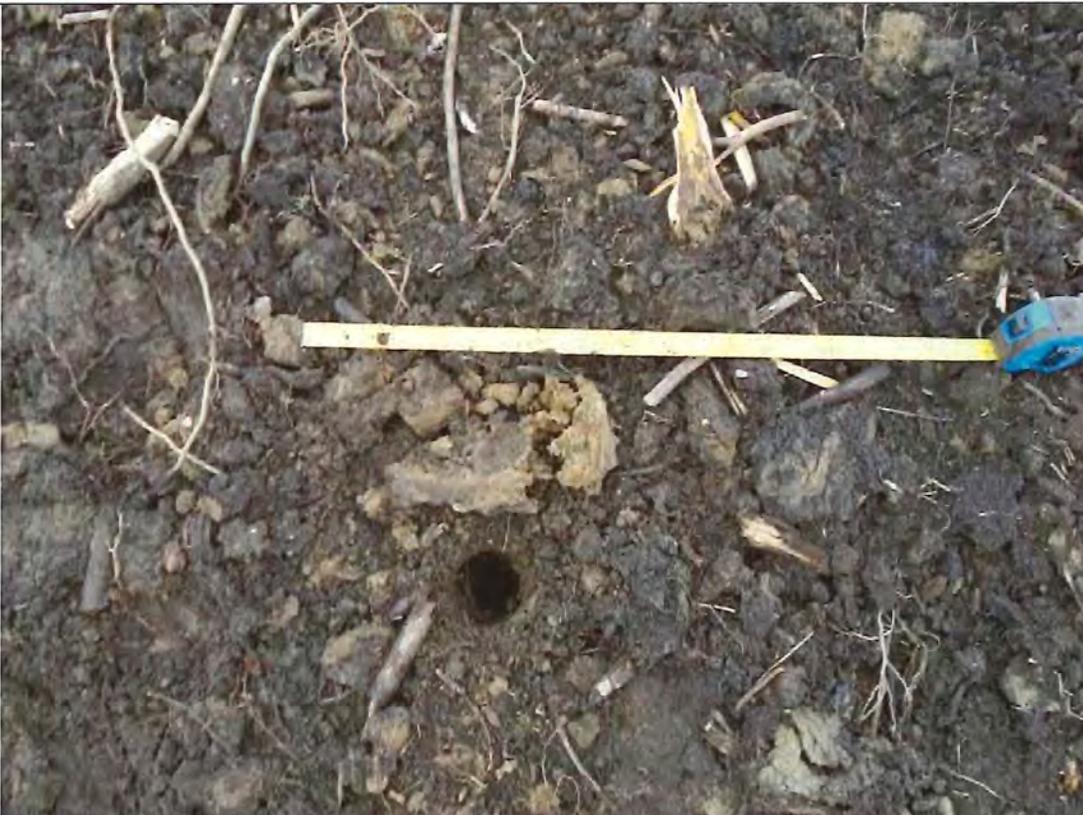
DSC00553.JPG

Photo 16 : Sondage S4 dans la partie déboisée non remaniée au nord de la zone 1 (GPS 242)

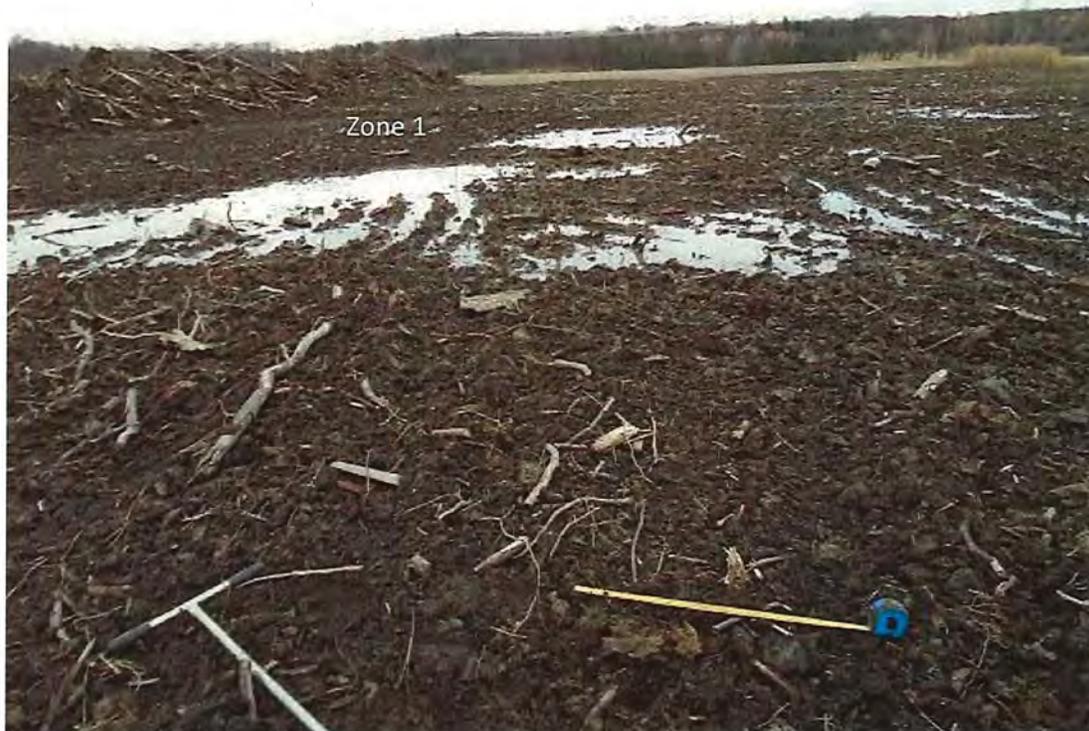
DSC00554.JPG

Photo 17 : Sondage S4 à l'ouest de la zone 1 effectué à proximité d'eau accumulée au-dessus de la surface du sol, vue direction sud-est (GPS 242)

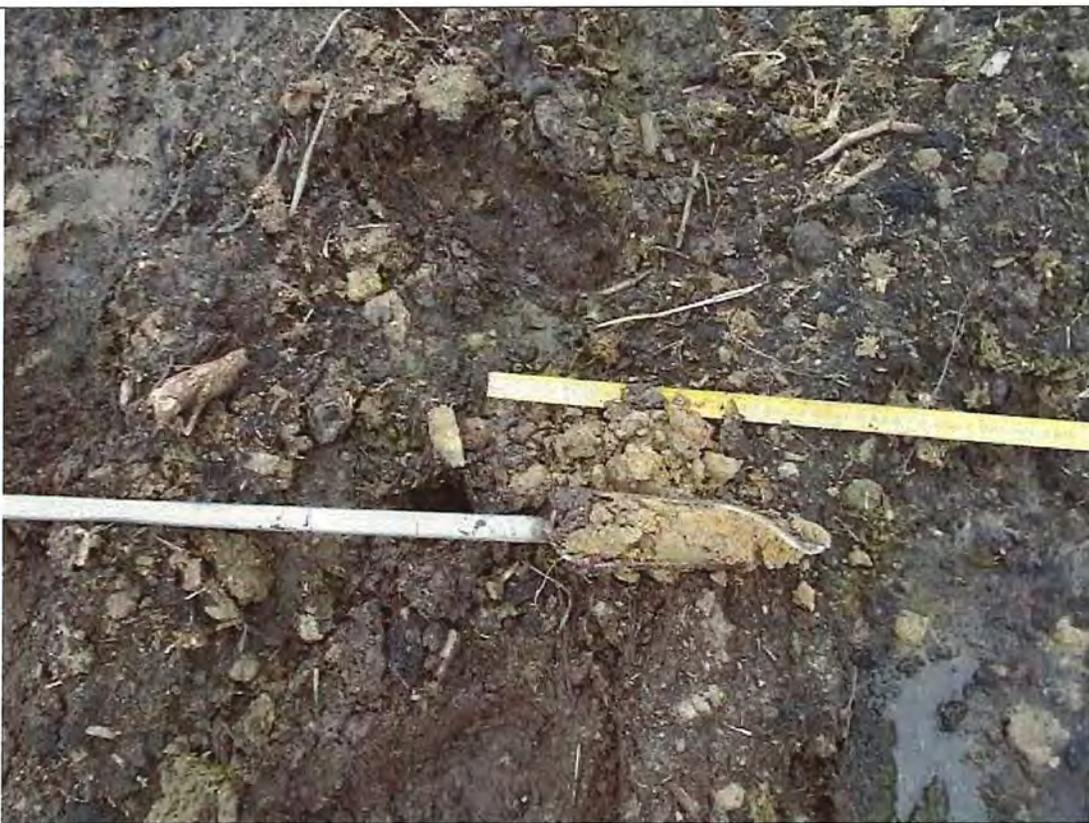
DSC00555.JPG

Les sondages S5 et S7 réalisés dans la zone 2 m'indiquent qu'il y a présence de sols hydromorphes correspondant au marécage identifié dans la cartographie de Canards Illimités du secteur. Cette cartographie évalue la superficie de ce marécage à 26 000m<sup>2</sup> (Voir la sous-section ATLAS de la section Vérification complémentaire à l'intervention). Considérant que le tiers a été déboisée et remaniée, je considère qu'il y a eu déboisement et remaniement du sol en marécage sur 8 667m<sup>2</sup> et qu'il y a eu déboisement en marécage sur 17 333m<sup>2</sup>.

Photo 18 : Sondage S5 dans la zone 2 déboisée et remaniée, sol hydromorphe (GPS 243)

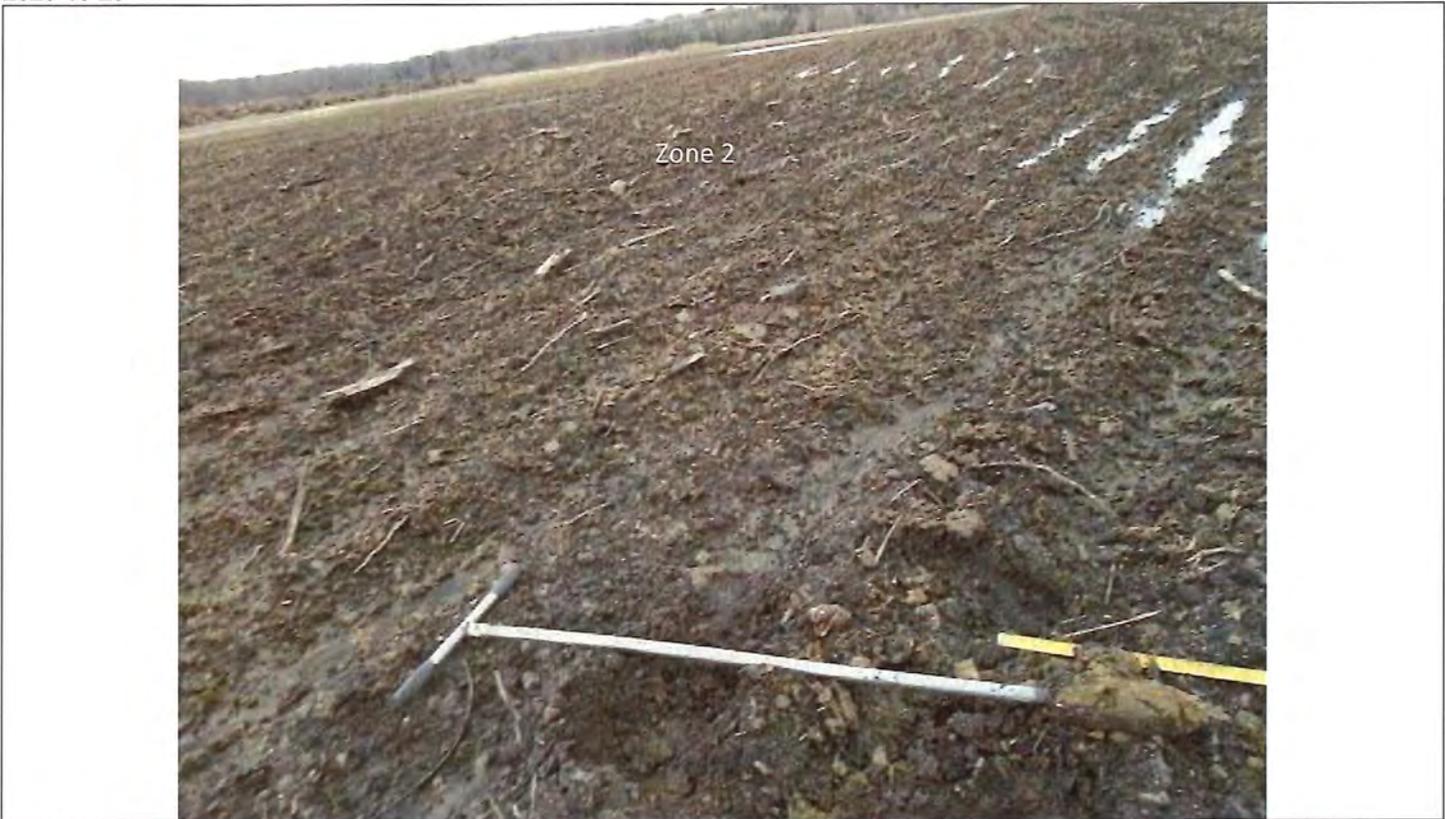
DSC00557.JPG

Une parcelle de sol de cette zone est dessouchée et remaniée, équivalent au tiers de la zone 2 (Photo 19, GPS 243). Le sol présente des ornières parallèles comme souvent retrouvées après le labourage d'une terre agricole. Le sol dans cette parcelle est à nu et exempt de végétation. En circulant à pied dans cette zone, je constate que le sol est gorgé d'eau en raison de la succion à chacun de mes pas. De plus, de l'argile se colle à mes bottes de façon à ce que cela rende difficile de marcher sans nettoyage fréquent. Sa superficie n'est pas mesurée sur le terrain mais évaluée plus bas. Je procède à un sondage de sol (Photos 18-19, GPS 243 / S5, Annexe 5). Sa composition est semblable à ce qu'on retrouve dans la zone 1 et s'avère être un sol hydromorphe.

Photo 19 : Sondage S5 dans la zone 2 déboisée et remaniée, sol hydromorphe, présence d'ornières au sol et accumulation d'eau à la surface, vue direction sud (GPS 243)

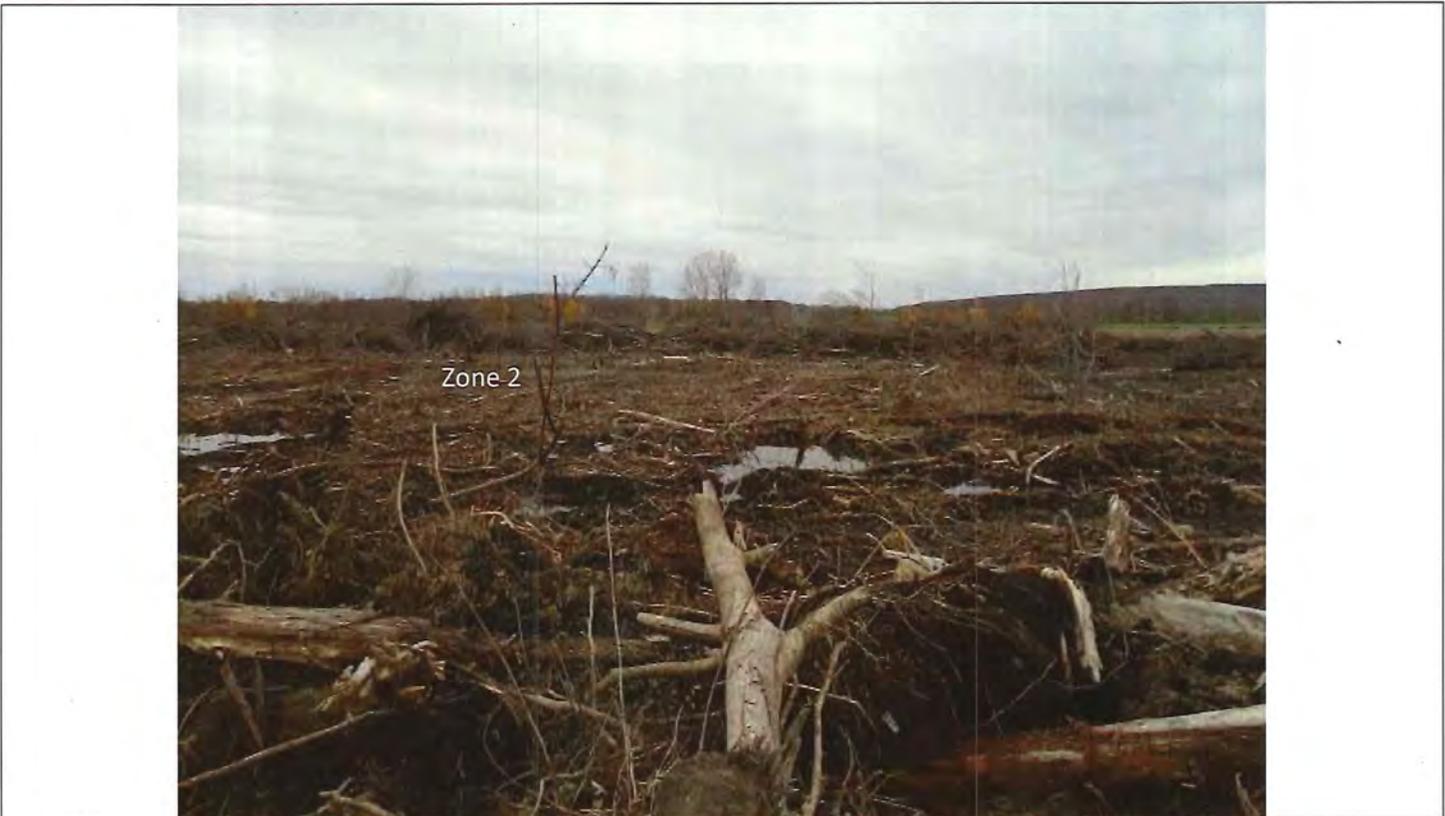
DSC00558.JPG

Les deux autres tiers de la zone 2 ne sont que déboisés sans remaniement du sol (Photo 20, GPS 244). De fait, je suis en mesure de distinguer le sol original entre les souches coupées. Dans ce deux tiers, je constate des petites repousses de thuya occidental (FACH), de pruches, de frênes, de framboisiers, de chardons-Marie, de pissenlits, d'ifs du Canada, de carex *sp.*, d'onoclees sensibles (FACH) et d'érables rouges (FACH). À l'aide du télémètre, j'évalue la superficie de ce deux tiers à 60m par 100m, soit 6 000m<sup>2</sup>. Il est moins difficile d'y circuler à pied. Je localise des secteurs où il y a accumulations d'eau à la surface du sol, entourés d'arbustes d'ormes d'Amérique (FACH) (Photos 23-24, GPS 247). Ils ont carrément les pieds dans l'eau. Je procède à deux sondages de sol (Photos 21-22, GPS 245 / S6-S7, Annexe 5). Le sol S6 ne possède pas les caractéristiques d'un sol hydromorphe. Le sol S7 est semblable à ce qu'on retrouve dans la zone 1 et s'avère être un sol hydromorphe (Photos 25-26, GPS 248).

Photo 20 : Partie de la zone 2 déboisée non remaniée, vue direction sud-ouest (GPS 244)

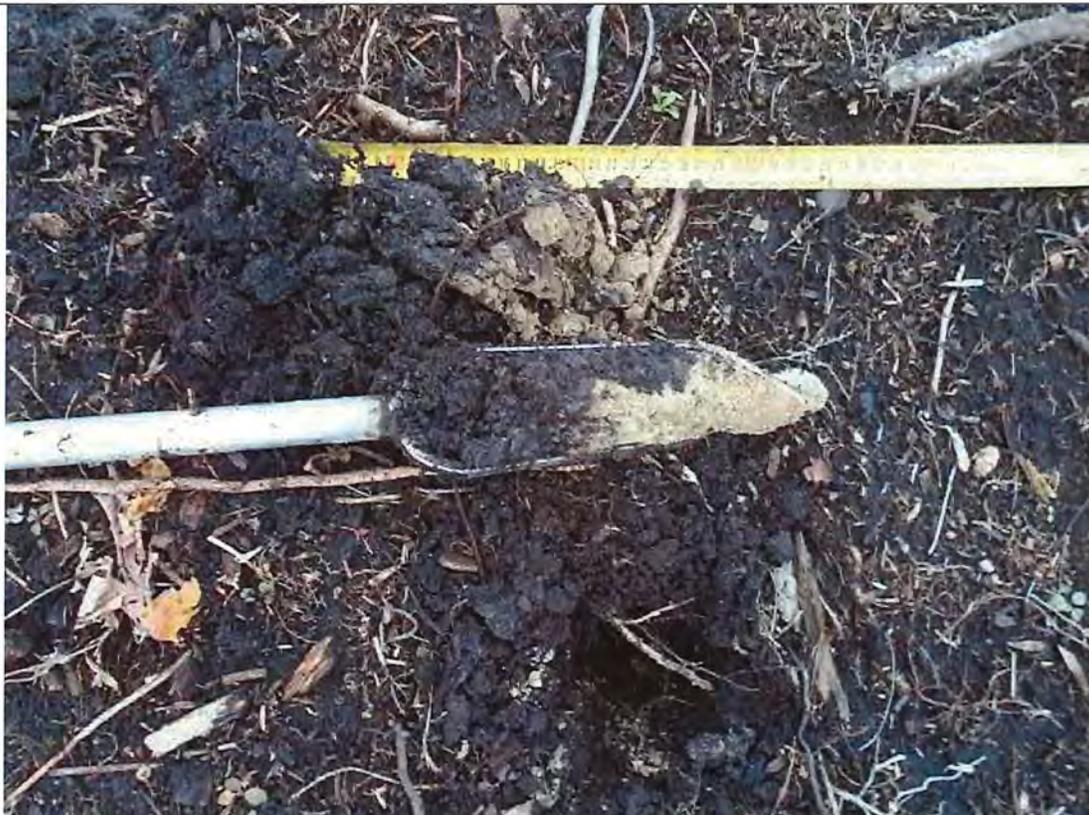
DSC00559.JPG

Photo 21 : Sondage de sol S6 dans la partie déboisée non remaniée de la zone 2, sol non hydromorphe (GPS 245)

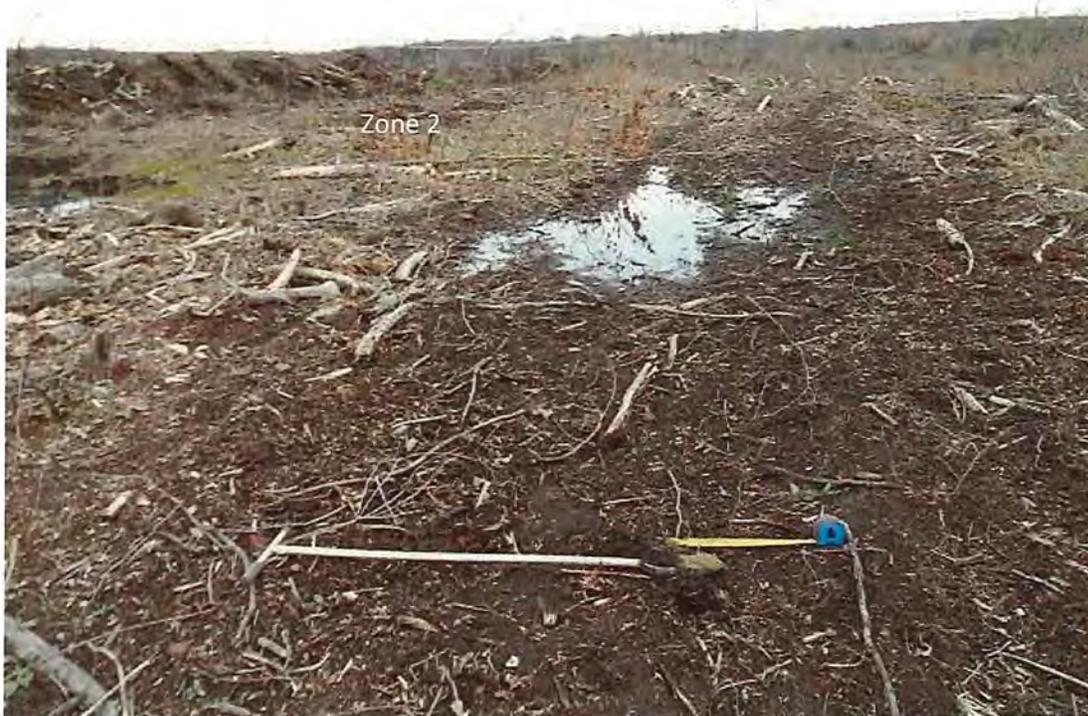
DSC00560.JPG

Photo 22 : Sondage de sol S6 dans la partie déboisée non remaniée de la zone 2, sol non hydromorphe, à proximité d'accumulation d'eau à la surface, vue direction sud-est (GPS 245)
