Objet : Demande d'accès à l'information concernant les lots 2 623 887 et 2 625 731 à Saint-André-d'Argenteuil, document numéro 401968893

RAPPORT D'INSPECTION

<b>1.2 Intervention</b>	
N° d'intervention : 301493214	Type d'intervention : Inspection
N° de gestion doc. : 7430-15-01-03755-03	N° de document : 401968501
But de l'intervention :	Vérifier le bien-fondé de la plainte concernant du déboisement en milieux humides sur les lots 2 623 887 et 2 625 731 pour remise en culture à Saint-André-d'Argenteuil commis par Ferme Kingsbury inc.

<b>2 Lieu concerné par l'intervention</b>		↓↑ - +
1	Nom du lieu : Lots 2 623 887 et 2 625 731 à Saint-André-d'Argenteuil	
	Nom usuel du lieu :	
	N° du lieu : X2186356	Type de lieu : Milieux humides
	Localisation du lieu : Lots 2 623 887 et 2 625 731 à Saint-André-d'Argenteuil	
	Coordonnées géographiques du lieu (GÉO NAD 83 degrés décimaux) : 45,546818599,-74,272533506

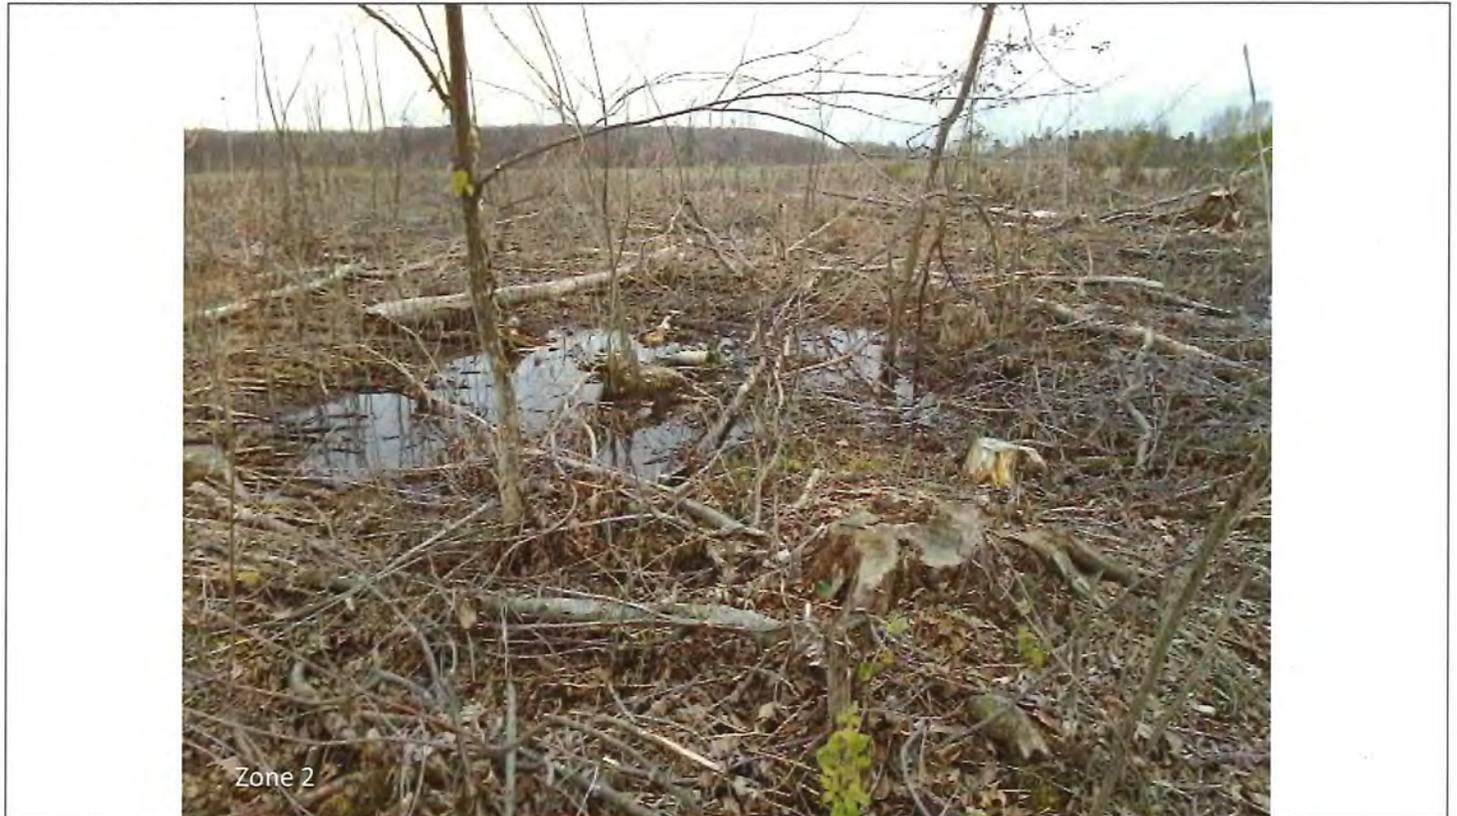
DSC00562.JPG

Photo 23 : Accumulation d'eau à la surface du sol entouré d'arbustes d'ormes d'Amérique (les pieds dans l'eau) dans la partie déboisée non remaniée de la zone 2, vue direction sud-ouest (GPS 247)

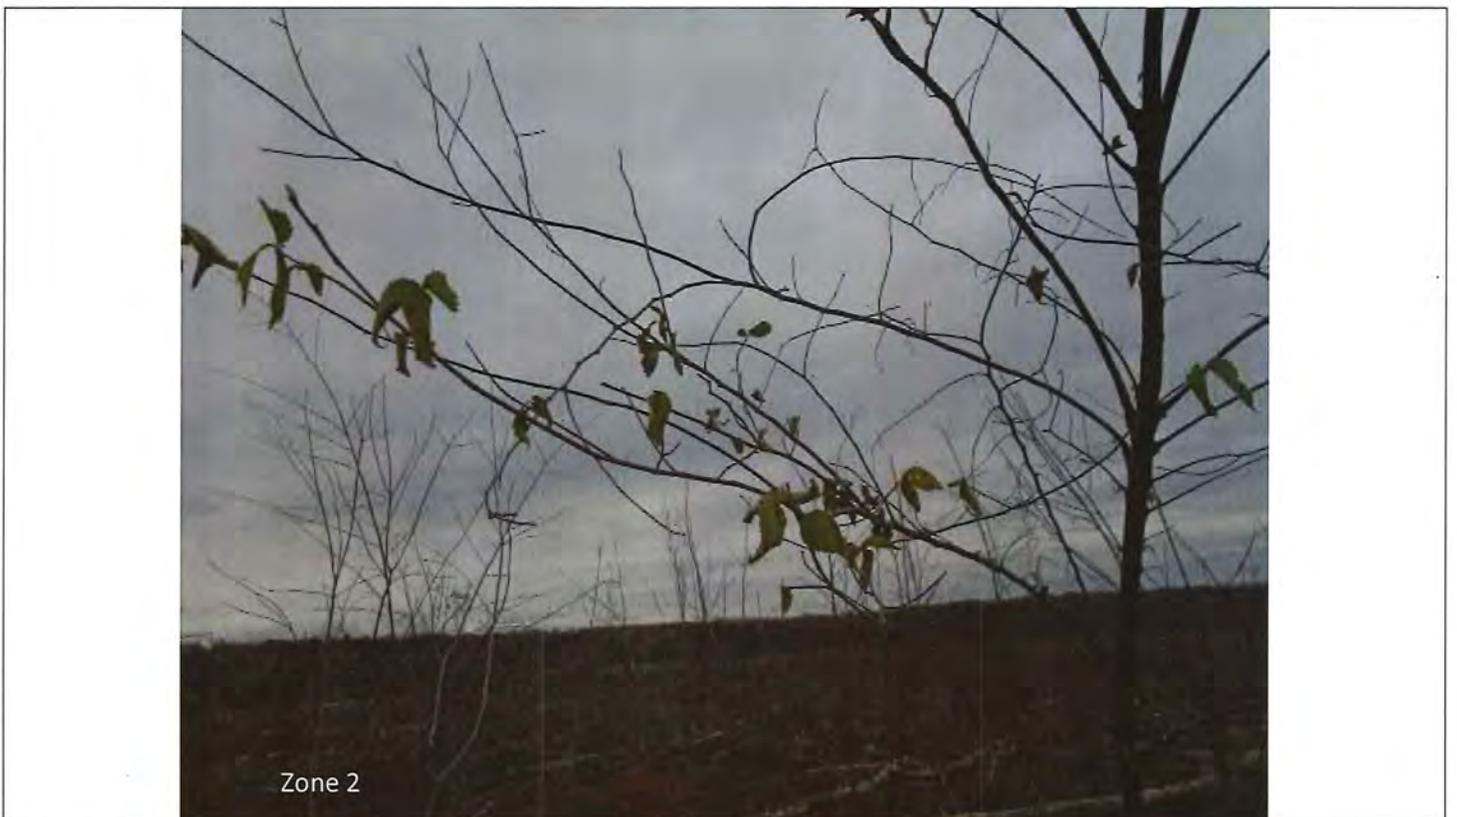
DSC00563.JPG

Photo 24 : Feuilles persistantes d'ormes d'Amérique dans la partie déboisée non remaniée de la zone 2, vue direction sud-ouest (GPS 247)

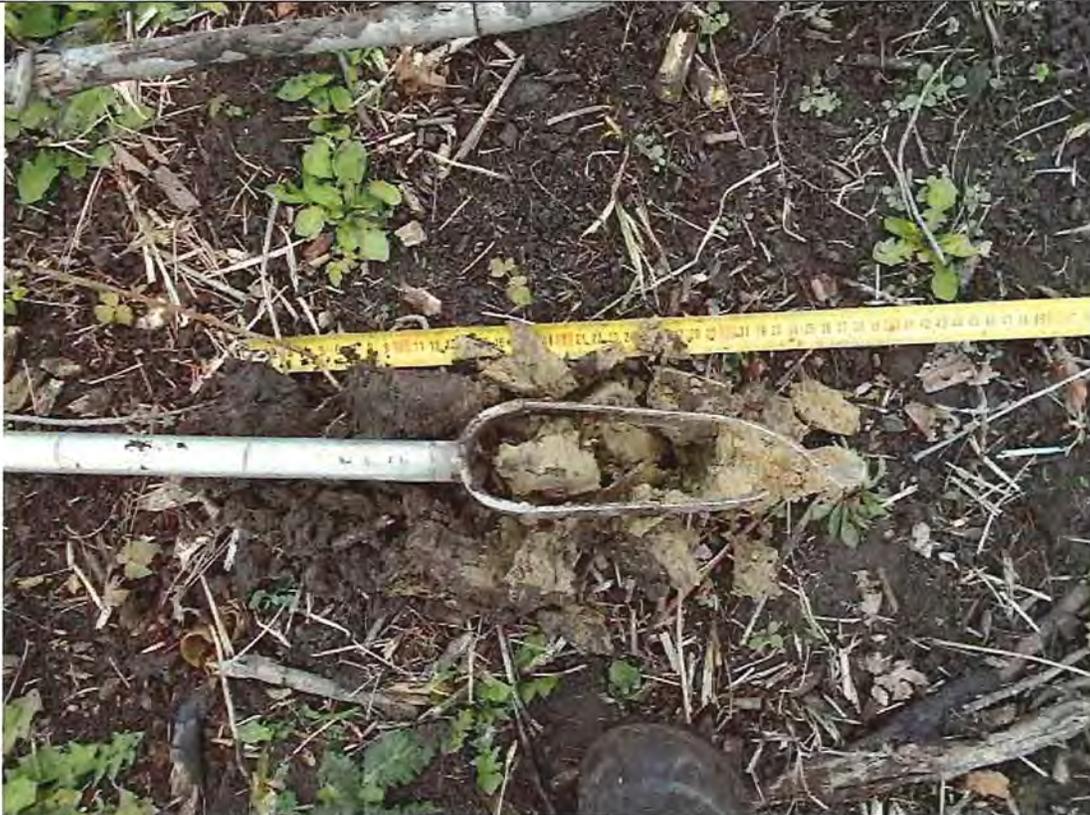
DSC00564.JPG

Les deux autres tiers de la zone 2 ne sont que déboisés sans remaniement du sol (Photo 20, GPS 244). De fait, je suis en mesure de distinguer le sol original entre les souches coupées. Dans ce deux tiers, je constate des petites repousses de thuya occidental (FACH), de pruches, de frênes, de framboisiers, de chardons-Marie, de pissenlits, d'ifs du Canada, de carex *sp.*, d'onoclees sensibles (FACH) et d'érables rouges (FACH). À l'aide du télémètre, j'évalue la superficie de ce deux tiers à 60m par 100m, soit 6 000m<sup>2</sup>. Il est moins difficile d'y circuler à pied. Je localise des secteurs où il y a accumulations d'eau à la surface du sol, entourés d'arbustes d'ormes d'Amérique (FACH) (Photos 23-24, GPS 247). Ils ont carrément les pieds dans l'eau. Je procède à deux sondages de sol (Photos 21-22, GPS 245 / S6-S7, Annexe 5). Le sol S6 ne possède pas les caractéristiques d'un sol hydromorphe. Le sol S7 est semblable à ce qu'on retrouve dans la zone 1 et s'avère être un sol hydromorphe (Photos 25-26, GPS 248).

Les sondages S5 et S7 réalisés dans la zone 2 m'indiquent qu'il y a présence de sols hydromorphes correspondant au marécage identifié dans la cartographie de Canards Illimités du secteur. Cette cartographie évalue la superficie de ce marécage à 26 000m<sup>2</sup> (Voir la sous-section ATLAS de la section Vérification complémentaire à l'intervention). Considérant que le tiers a été déboisée et remaniée, je considère qu'il y a eu déboisement et remaniement du sol en marécage sur 8 667m<sup>2</sup> et qu'il y a eu déboisement en marécage sur 17 333m<sup>2</sup>.

Photo 25 : Sondage du sol S7, sol hydromorphe (GPS 248)

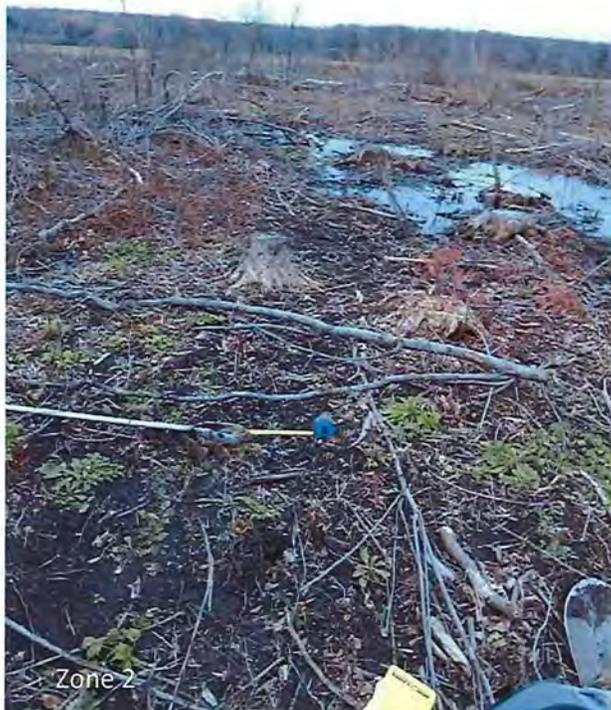
DSC00565.JPG

Photo 26 : Sondage du sol S7, sol hydromorphe, à proximité d'accumulation d'eau au-dessus du sol, vue direction sud-est (GPS 248)

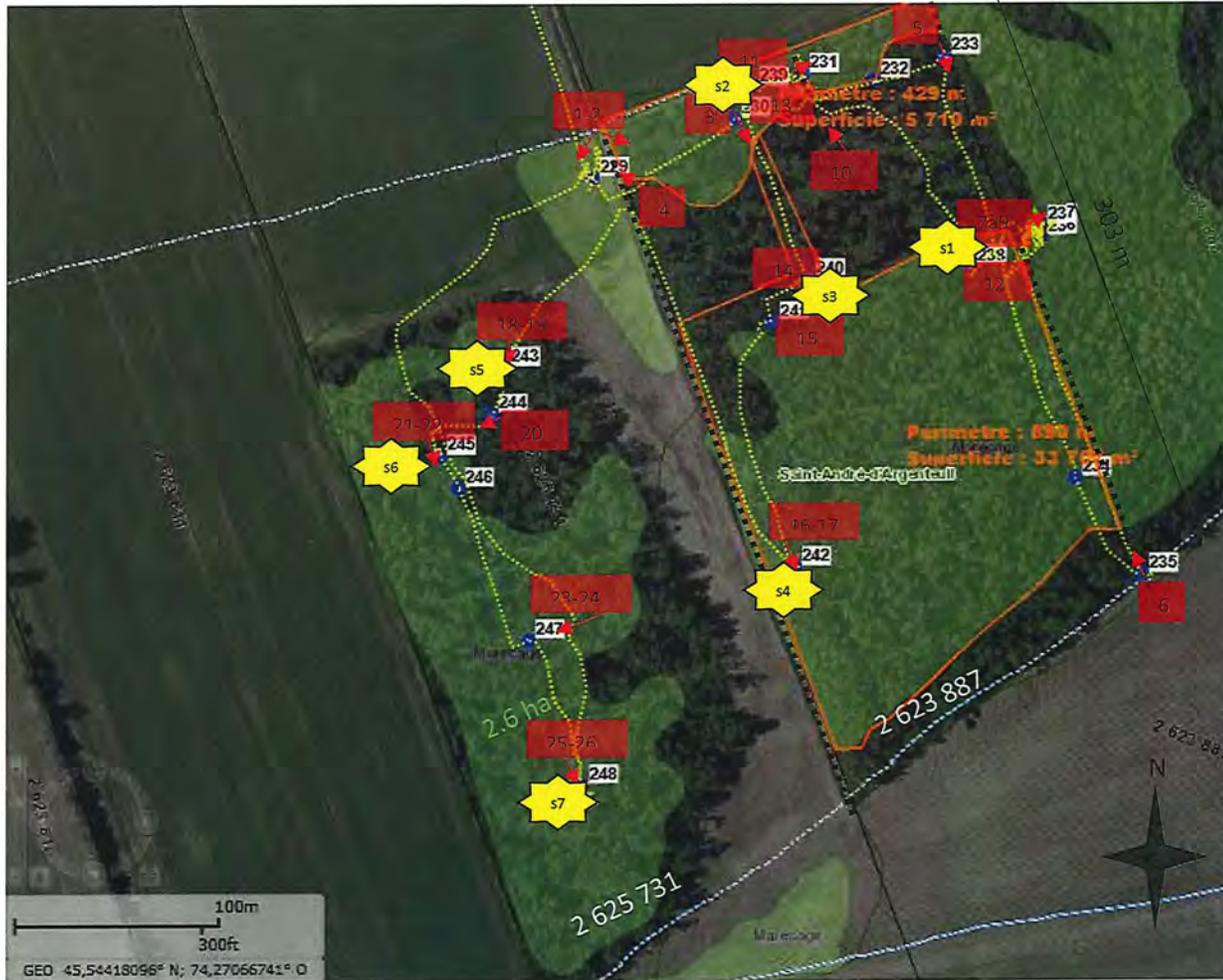
Titre : Déboisement et remaniement de sol réalisés en marécages / Ferme Kingsbury inc. / 2020-10-29

- Avoir déboisé, dessouché et remanié le sol en marécage situé sur les lots 2 623 887 (39 417m<sup>2</sup>) et 2 625 731 (8667 m<sup>2</sup>) à Saint-André-d'Argenteuil sur une superficie totale de 48 084m<sup>2</sup>;
- Avoir déboisé en marécage situé sur le lot 2 625 731 à Saint-André-d'Argenteuil sur une superficie de 17 333m<sup>2</sup>;
- Avoir aménagé 2 tranchées en marécage sur le lot 2 623 887 à Saint-André-d'Argenteuil sur une superficie de 630m<sup>2</sup>.

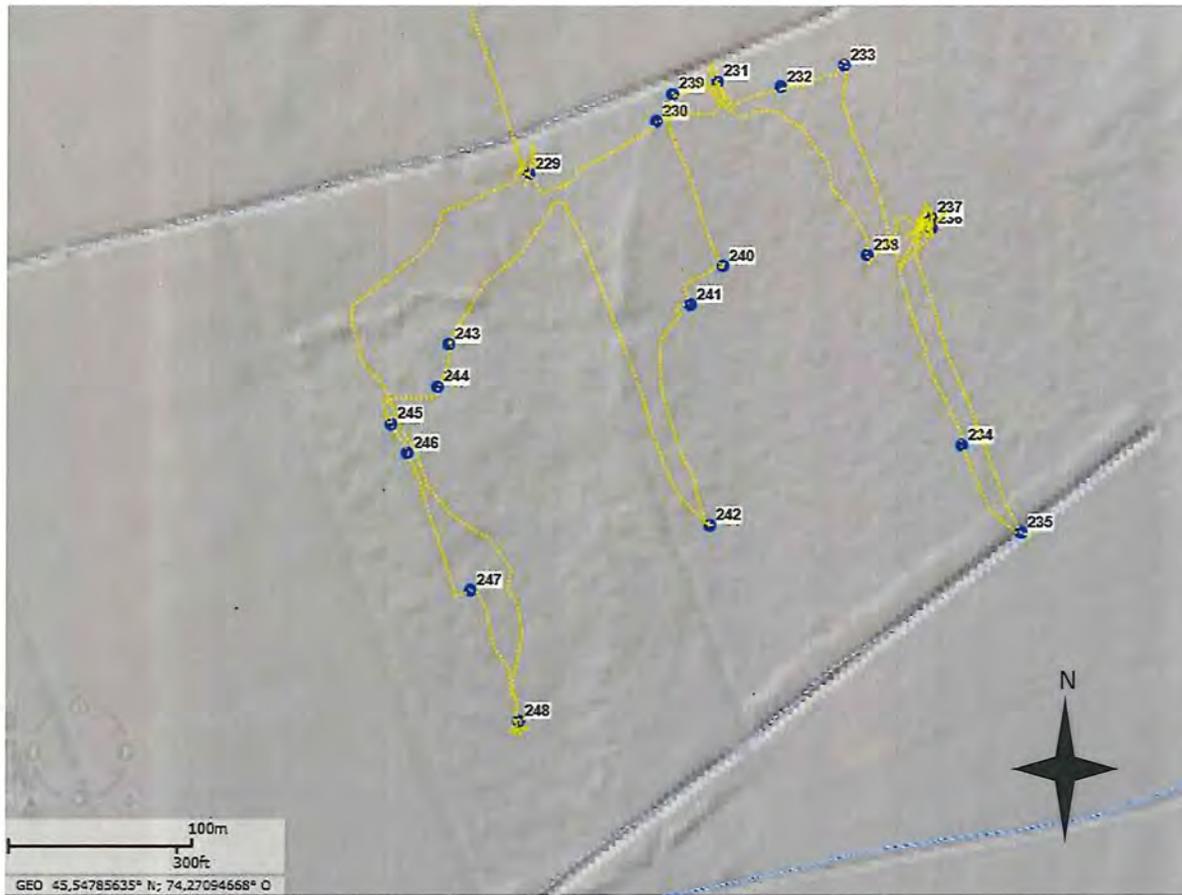
**Titre : Déboisement et remaniement de sol réalisés en marécages / Ferme Kingsbury inc. / 2020-10-29 / LIDAR**

À l'aide de la couche LIDAR –Modèle numérique de terrain en relief ombré, je ne distingue aucune dépression rectiligne au niveau du fossé excavé constaté à l'est de la zone 1. Les zones 1 et 2 apparaissent comme étant sur terrain plat. (Annexe 3 – Croquis 2)
