**Objet : Demande d'accès concernant l'adresse suivante : 425, rue Guy, lot : 1 852
460, Cadastre du Québec, arr. Sud-Ouest, Montréal (Québec)**

RAPPORT D'INSPECTION

N/RÉFÉRENCE : 7610-06-01-0605601

Vérifier le bien fondée d'une plainte, concernant l'enlèvement d'un réservoir et le dépôt de sols potentiellement contaminés sur le terrain voisin.

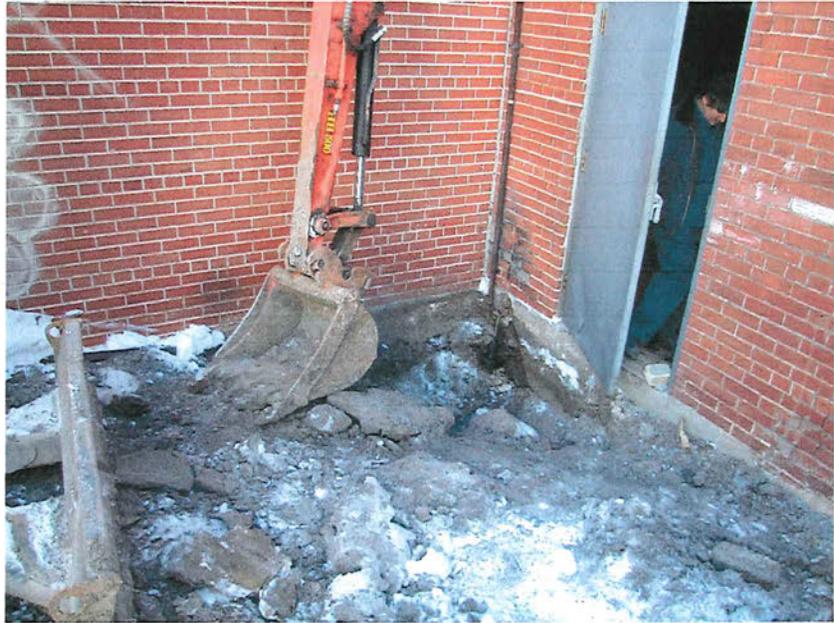
Photo # 1:

Je me rends alors sur place. Les travaux ont lieu au fond d'une ruelle et les terrains voisins sont très collés. À mon arrivée, les travaux sont arrêtés et une petite quantité de terre seulement semble avoir été excavée. Je m'informe ensuite à un employé, sortant de l'immeuble. Ce dernier m'indique qu'aucun réservoir n'a encore été retiré puisqu'ils viennent tout juste de trouver sa localisation. Ils ont, dans un premier temps, creusé à l'extérieur, croyant que le réservoir en question s'y trouvait, mais ils n'ont rien trouvé. Aucun signe visuel ou olfactif de contamination n'est noté.

Note : excavation effectuée plus tôt, en cherchant le réservoir souterrain.

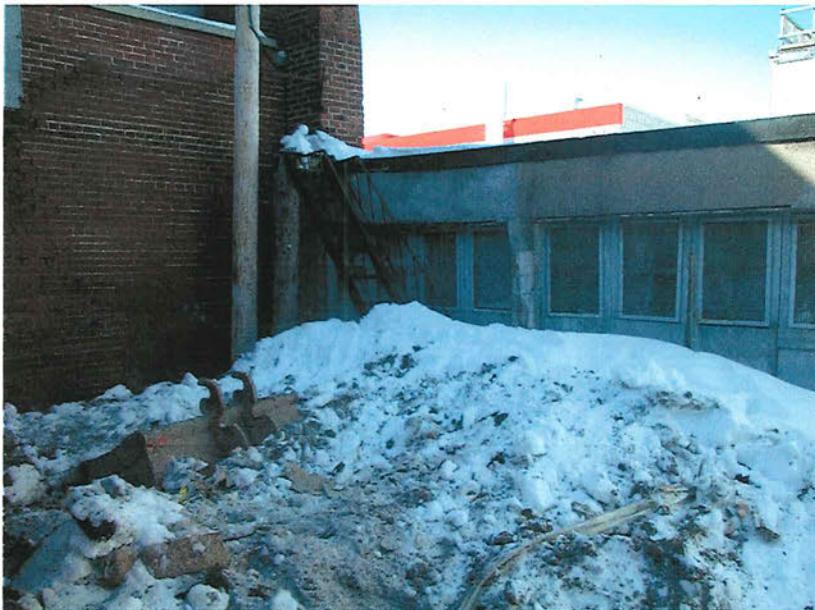
Photo # 2:

Nous recevons un appel nous informant qu'un réservoir souterrain serait présentement retiré. Le plaignant est alors informé que cette activité est sous la juridiction du ministère des ressources naturelles. Toutefois, ce voisin s'inquiète puisque les sols excavés sont déposés sur son terrain et qu'il semble y avoir risque de contamination.

Note : Terrain du voisin (1524, rue Notre-Dame est).

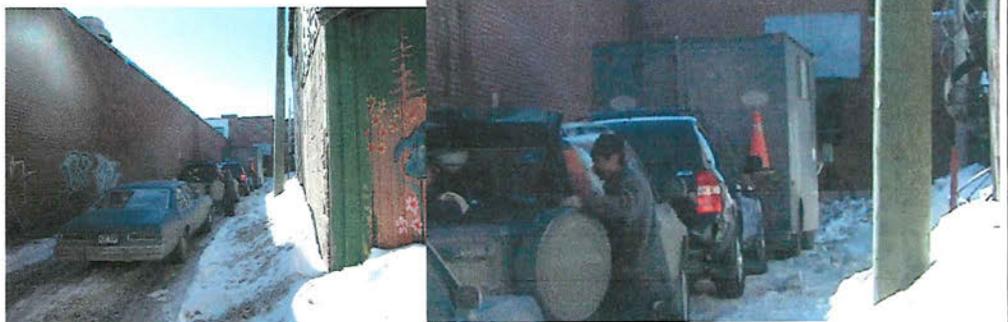
Photo # 3-4 :

Note : Emplacement général des travaux, au fond de la ruelle.
