**Objet : Demande d'accès concernant l'adresse suivante : 2455, rue Halpern, lot : 1
163 874, Cadastre du Québec, arr. Saint-Laurent, Montréal (Québec).**

1. Rapport d'inspection, 22 janvier 2020, 13 pages ;
2. Avis de non-conformité, 19 février 2020, 3pages.

1.2 Intervention	
N° d'intervention : 301436615	Type d'intervention : Inspection
N° de gestion doc. : 7610-06-01-06437-01	N° de document : 401890927
But de l'intervention : I-PL / Montréal / Groupe Altech Vérifier le bien-fondé de la plainte du 18 décembre 2019 : L'entreprise de placage Grupe Altech opère des nouvelles lignes de placage sans autorisation. Elle effectue le traitement de MDR reçues de l'entreprise Légo centre de finition (lieu SAGO : 13449293). Des MDR seraient également entreposées sur le site depuis 2014. L'entreprise ne gère pas ses MDR dans des sites autorisés et les rejeterait dans l'égout municipal.

Annexe photographique.
Prises de vue du 22 janvier 2020.

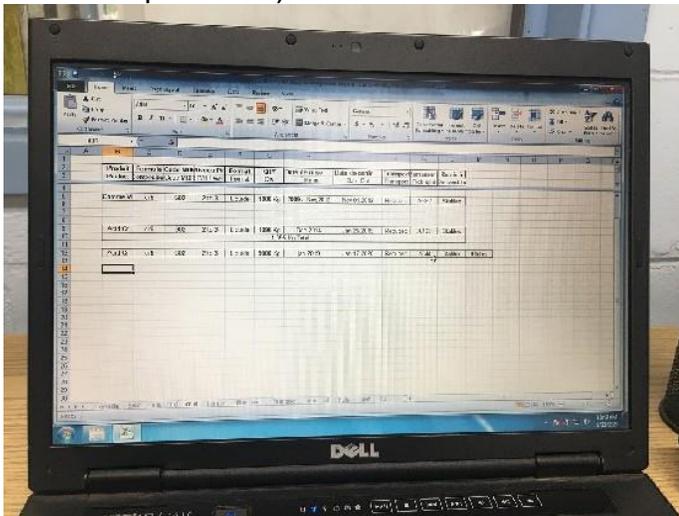
IMG_2031.jpg

par Recubec. Avant cette date, la précédente disposition de ce produit a eu lieu le 26 janvier 2015 après une disposition de Chrome Vi (hexavalent) qui est intervenue le 1^{er} Novembre 2012. **Voir Photos 3 et 4 ;**

Photo 3 : Registre de suivi des MDR (Tableur Excel) - Onglet pour l'acide Chromique.

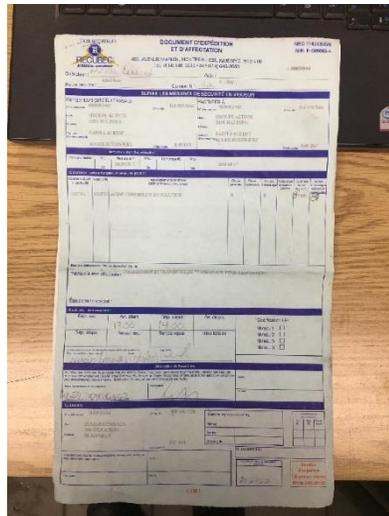
IMG_2033.jpg

Photo 4 : Facture de transport de l'acide chromique par Recubec.

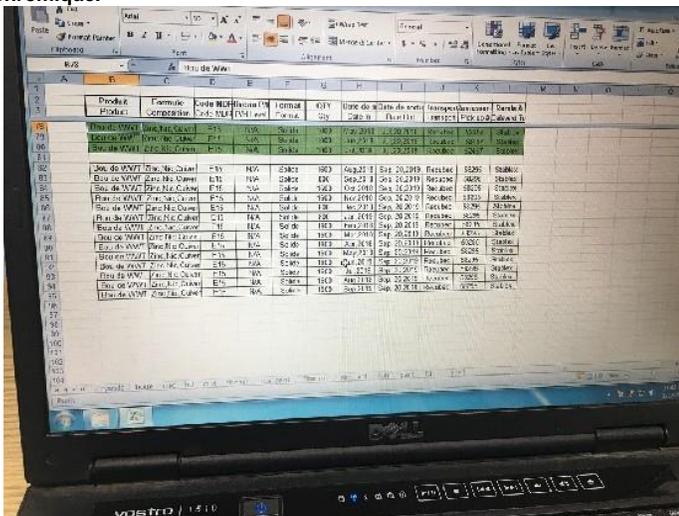
IMG_2036.jpg

- J'ai vérifié par la même occasion les autres MDR présents dans le fichier. Ces MDR sont disposées sur une base plus ou moins régulière :
 - **Les boues (Gâteau de filtre-presse) composées de Zn, Ni et Cu (solide)** : dernier ramassage par Recubec pour chez Stablex le 20 septembre 2019. Les MDR ont été accumulées à partir de février 2018 jusqu'à septembre 2019 et il s'agit MDR solide. Voir Photo 5 ;

- 5442 litres de solution de Cyanure entreposée de novembre 2017 au 2 novembre 2018.
- Parmi les MDR présentes au registre, si l'on considère les boues de WWT (**voir photo 5**) et qui correspond au code E15 selon l'intervenant, pour le dernier trimestre de 2018, la quantité produite est autour de 4 000 kg. Ce qui est supérieur à la limite de 1000 kg pour devoir produire un bilan annuel en vertu de l'article 109 du RMD.

Photo 5 : Registre de suivi des MDR (Tableur Excel) - Onglet pour la boue (Zn, Ni, Cu).

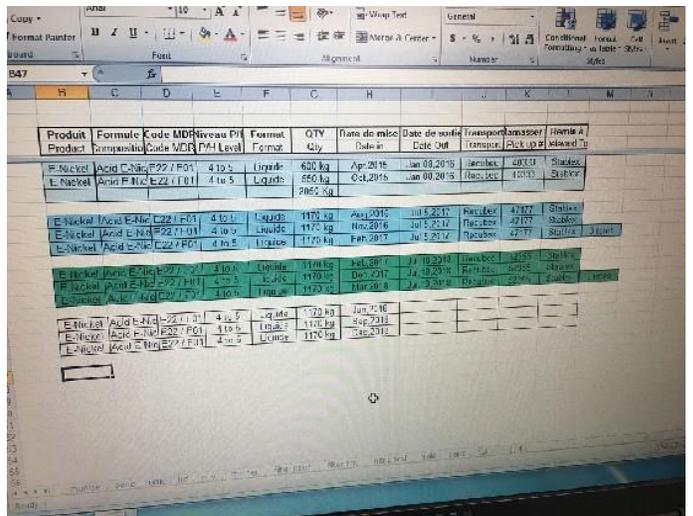
IMG_2037.jpg

- **Électrolyte de Nickel (liquide)** : la dernière disposition est intervenue le 18 juillet 2018. À ce moment trois (3) totes ont été récupérées par Recubec pour Stablex avec une quantité de 1770kg. Selon le registre, il reste 1770kg dans les locaux de Altech depuis Juin 2018. C'est information est confirmée par le superviseur, mais depuis décembre 2018 selon lui. Voir Photo 6 ;

- Il s'agit de deux (2) totes de 1170 kg chacun avec des étiquettes avec comme date de début d'entreposage juin 2018 et décembre 2018 (mêmes dates indiquées au niveau du registre) et portant la mention *Déchets Electroless Nickel MDR E22* (Électrolyte de Nickel). Le directeur me dit que les étiquettes n'auraient pas les bonnes dates. En effet, ces étiquettes ont été mises à la demande des employés de la Ville de Montréal. Mais l'employé qui l'a fait a utilisé d'anciennes étiquettes. La vraie date de début d'entreposage serait novembre 2019. Pour moi, ces dates sont exactes car elles correspondent à celles indiquées dans le registre et aux dires du superviseur. La grille de protection installée sur conseil des employés de la Ville de Montréal selon le directeur est semblable à celle de la zone d'entreposage de MDR identifiée lors de l'intervention # 300923516 du 10 mars 2015 (rapport # 401232762). **Voir Photos 6 et 30 à 32 ;**

Photo 6 : Registre de suivi des MDR (Tableur Excel) - Onglet pour l'électrolyte de Nickel.

- L'électrolyte de Nickel est à disposer avant juin 2020 car l'entreposage de MDR au-delà de vingt-quatre (24) mois est soumis à autorisation en vertu de l'article 70.8 de la Loi sur la qualité de l'environnement ;

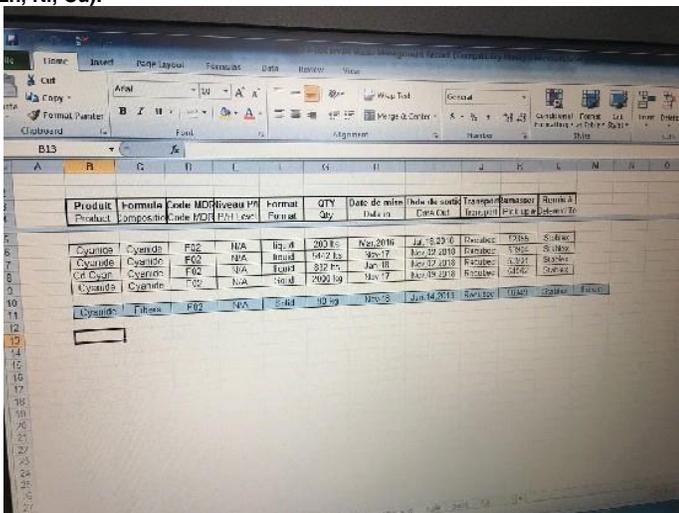
IMG_2038.jpg

- **Cyanure** :
Cyanure (liquide) : disposition de 200 litres puis de 5442 litres en 2018 respectivement le 18 juillet et le 2 novembre.
Cyanure avec du cadmium (liquide) : disposition de 832 litres le 2 novembre 2018.
Cyanure (solide) : 2000kg disposés le 9 novembre 2018.
Filtres de cyanure (solide) : 90kg (un (1) baril) disposés le 14 juin 2019. Voir Photo 7 pour le Cyanure ;

Photo 7 : Registre de suivi des MDR (Tableur Excel) - Onglet pour le Cyanure.

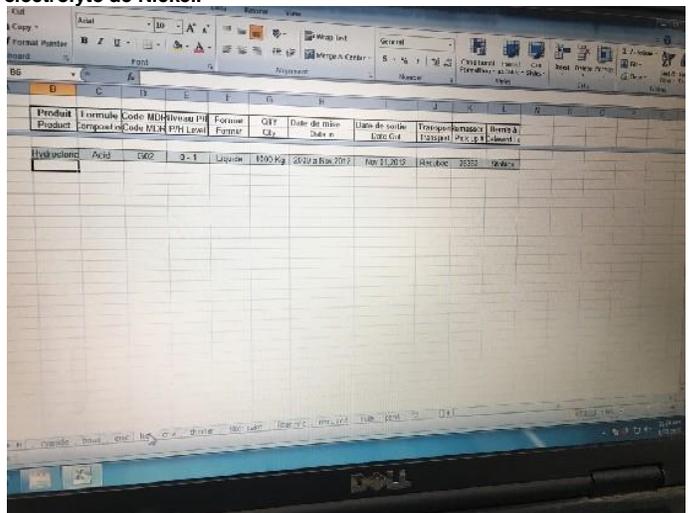
IMG_2039.jpg

- **Acide chlorhydrique (liquide)** : Dernière disposition le 1er novembre 2012. Il n'y en plus sur le site selon le superviseur. Voir Photo 8 ;
 - **Diluant pour nettoyage de pistolet à peinture (liquide)** : la dernière disposition a eu lieu le 4 février 2019. Et il s'agissait de 200 litres. Selon le superviseur, les activités de peintures ont été complètement stoppées. Les cabines ont même été démantelées. Voir Photo 9 ;

Photo 8 : Registre de suivi des MDR (Tableur Excel) - Onglet pour l'acide chlorhydrique.

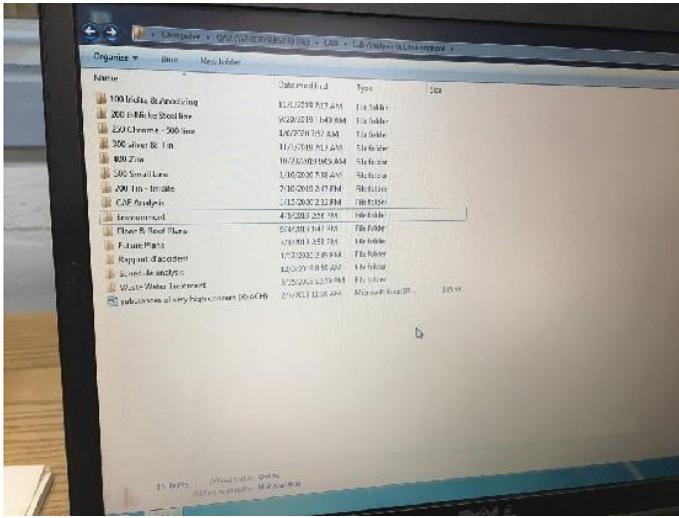
IMG_2047.jpg

- Les nouvelles lignes (supplémentaires) actuellement fonctionnelles indiquées par le superviseur sont la 700 Tin-Irridite et la 300 Silver & Tin (autre placage à l'Argent et à l'Étain). Ce qui sous-entend une production d'un autre type de MDR et aussi une augmentation de la production. La 300 Silver & Tin étant un procédé à l'argent et à l'Étain, de la boue avec une concentration importante dans ces deux composés va s'ajouter aux MDR déjà produites par la compagnie. La 200 E-Nickel Steel line est maintenant fonctionnelle (elle faisait partie des lignes de placage lors de la demande d'autorisation en 2014). **Voir Photo 15 et Tableau 1 ci-dessous ;**

Photo 15 : Liste des lignes de placage fonctionnelles actuellement à Groupe Aitech lors de l'intervention du 2020-01-22.

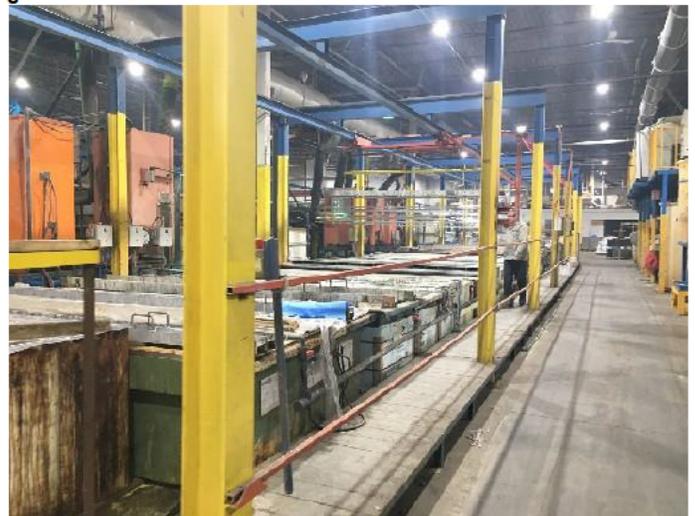
IMG_2051.jpg

- la ligne Tin a été rajoutée en novembre 2018, mais que la 700 existait déjà (**manquement à l'article 30 de la LQE**);
 - les lignes supplémentaires dont il est question, sont dues à la scission des lignes existantes qui étaient trop longues. **Voir Photo 33 du plan reconstitué ;**

Photo 20 : La ligne 700 Tin-Irridite en opération lors de l'intervention du 22 janvier 2020.

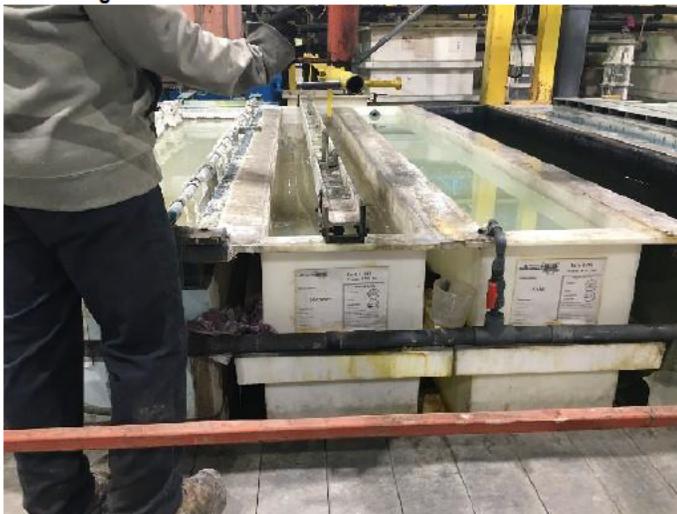
IMG_2052.jpg

Photo 21 : La ligne 700 Tin-Irridite en opération lors de l'intervention du 22 janvier 2020. Un opération de placage en activité.

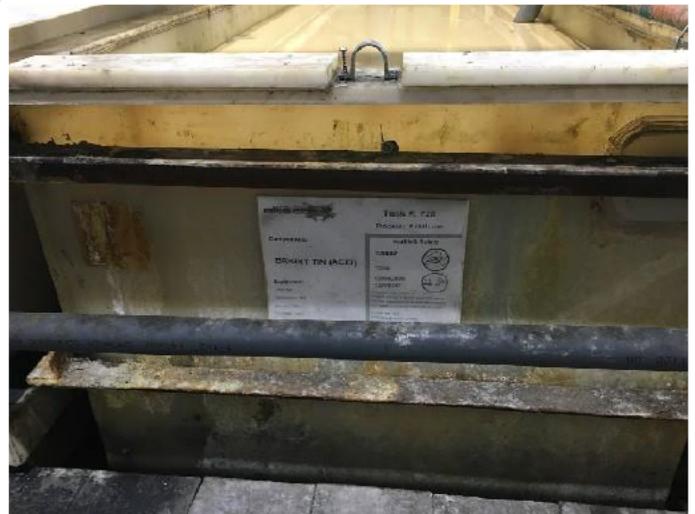
IMG_2053.jpg

Photo 22 : Bassin de placage à l'acide sur la ligne 700 Tin-Irridite.

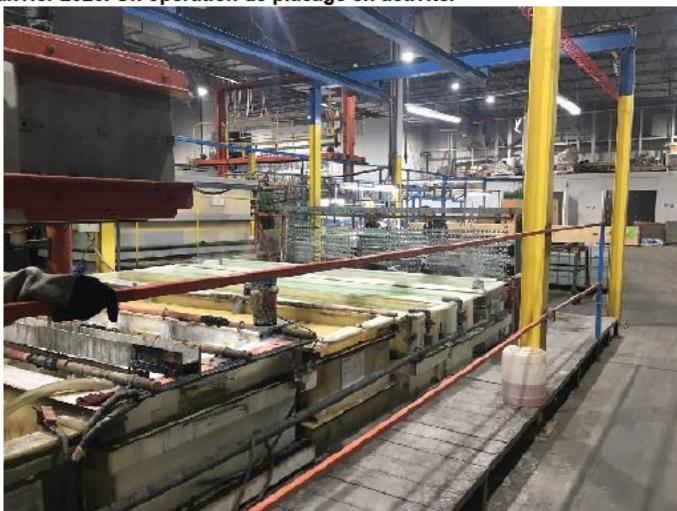
IMG_2055.jpg

Photo 23 : Fin de la ligne 700 Tin-Irridite. On va les pièces plaquées suspendues.

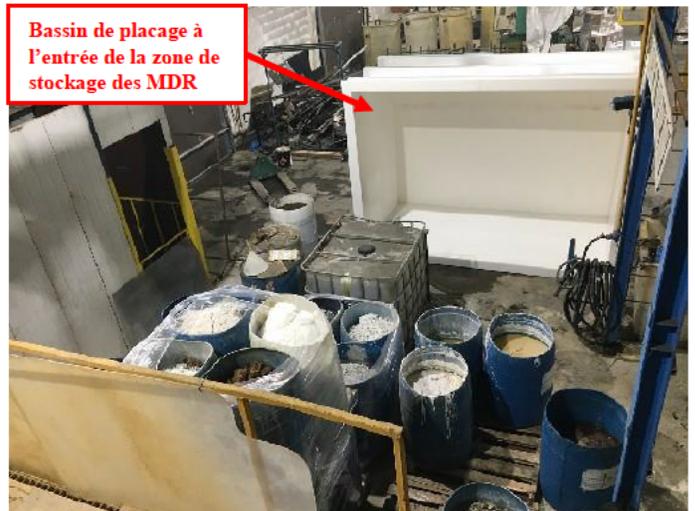
IMG_2066.jpg

sur les filtres du système de traitement, donc des MDR solides. Mais il y a aussi des MDR liquides dont une en cours de production car un employé faisait du nettoyage de tote et récupérait le liquide obtenu dans un baril blanc. Plusieurs des barils ne portaient pas d'étiquette avec le nom de la MDR et la date de début d'entreposage parmi ceux-ci il y en avait qui était préparés pour être disposés. Les MDR ne sont pas non plus dans un bassin de rétention. J'ai observé de petits déversements sur le plancher dans la zone d'entreposage des MDR. Un grand bassin obstrue l'entrée de la zone d'entreposage de MDR, rendant difficile son accès en cas de sinistre. *Il y a manquement aux articles 36 et 46 al. 1 du règlement sur les matières dangereuses. Voir Photos 24 à 27 ;*

Photo 24 : Zone d'entreposage des MDR sur le site. Pas de murets pour constituer un bassin de rétention.

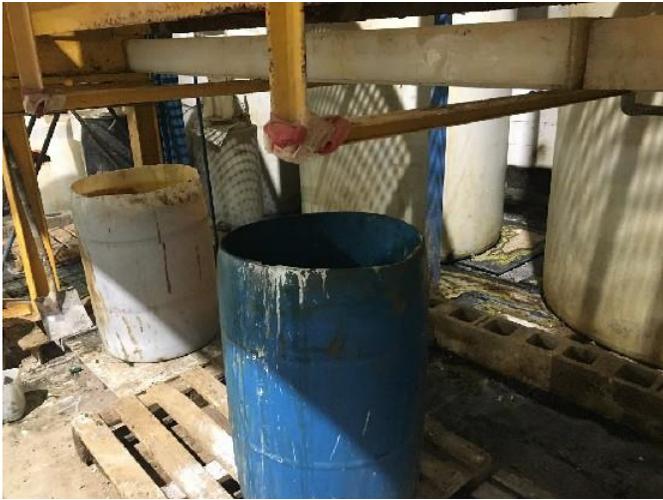
IMG_2060.jpg
Photo 25 : Zone de récupération des MDR en-dessous les filtres du système de traitement.

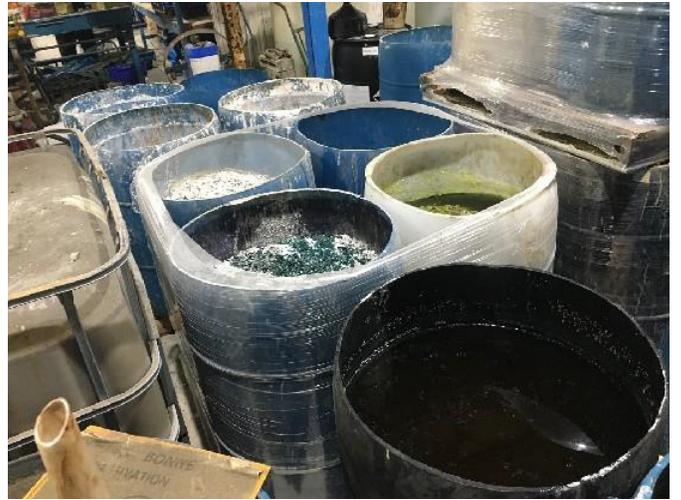
IMG_2057.jpg
Photo 26 : Barils pleins de boues sèches prêts à être disposés et entreposés sans étiquettes indiquant non et date. Baril noir avec MDR liquide et pas de muret pour faire bassin de rétention en cas de déversement.

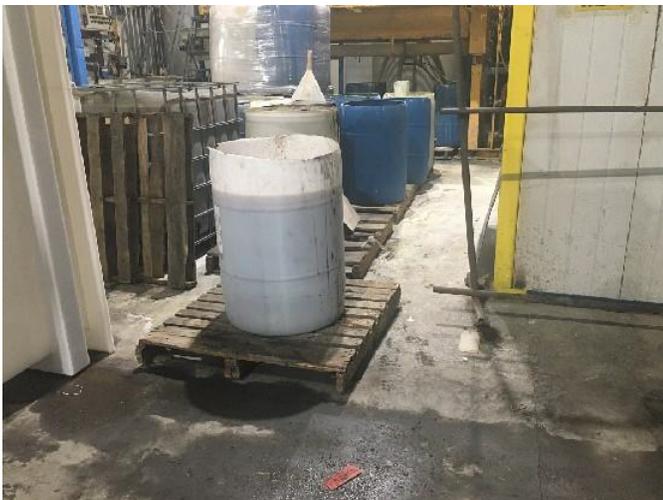
IMG_2067.jpg
Photo 27 : Baril en remplissage par un employé qui faisait du lavage de tote de MDR dans la zone d'entreposage des MDR sans bassin de rétention - Déversement sur le plancher.

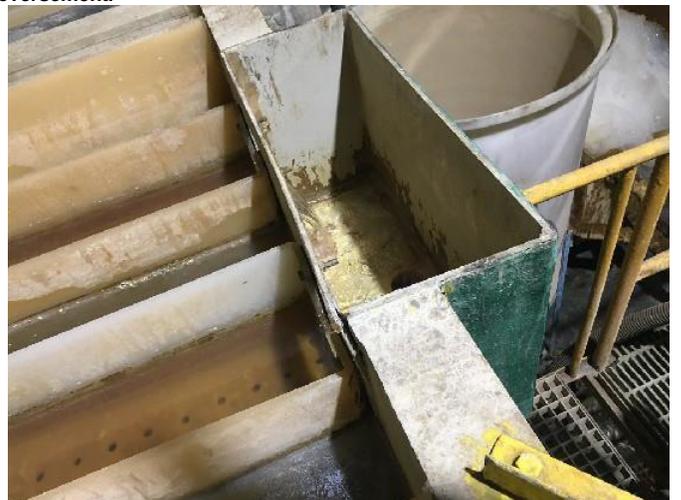
- Le système de traitement des rejets liquides était en fonction selon le directeur. J'ai aussi constaté que les filtres étaient en maintenance lors de l'intervention. **Voir Photo 28 et 29 ;**

IMG_2064.jpg
Photo 28 : Système traitement en fonctionnement - Écoulement d'un filet d'eau.

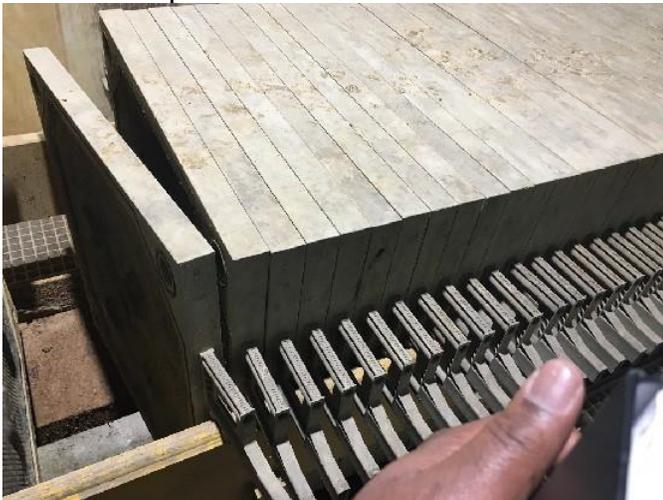
IMG_2065.jpg
Photo 29 : Filtres du système démontés pour raison de maintenance.

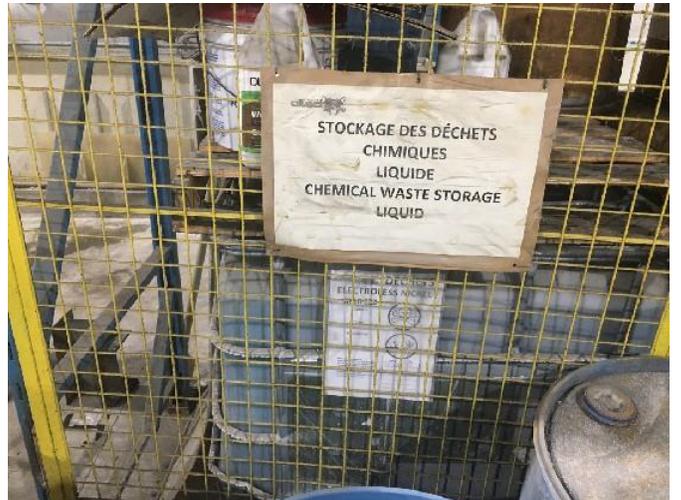
- 1600 kg de boue de Zn, Ni et Cu entreposés entre février 2018 et le 20 septembre 2019 ;
 - 1170 kg d'Électrolyte de Ni de juin 2018 jusqu'au 22 janvier 2020, jour de l'intervention, (voir Photo 30 à 32) ;

IMG_2072.jpg
Photo 30 : Électrolyte de Nickel (tote 1) entreposé sans bassin de rétention et sur plus d'un (1) an.

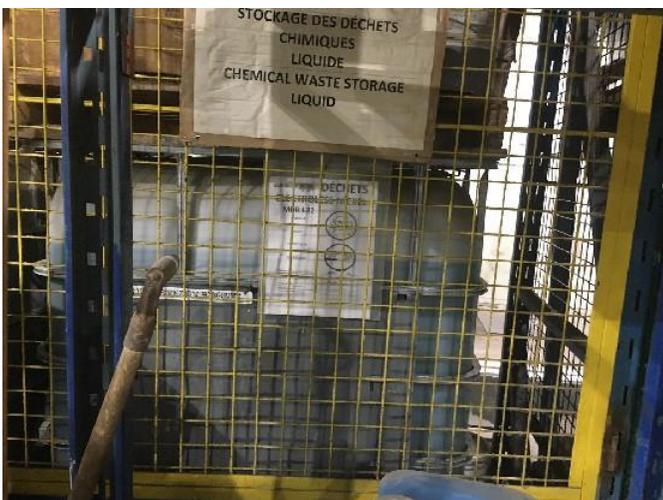
IMG_2073.jpg
Photo 31 : Électrolyte de Nickel (tote 1) entreposé sans bassin de rétention et sur plus d'un (1) an.

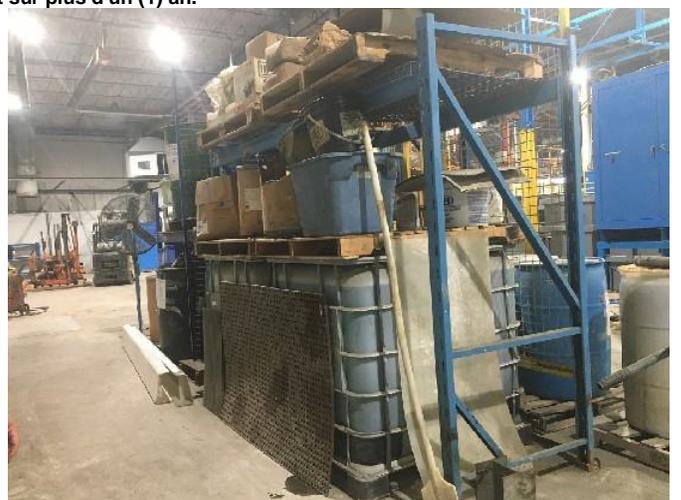
IMG_2075.jpg
Photo 32 : Conditions d'entreposage de l'électrolyte de Nickel - Pas de bassin de rétention.
