**Objet : Demande d'accès concernant l'adresse suivante : 700 à 750, 740, Chemin de la Côte-Vertu Ouest, lots 3 982 291 à 3 982 293, Cadastre du Québec, Dorval (Québec).**

**Objet : Cessation d'activité dans les installations d'Aveos à Montréal**

Date de l'inspection : 2012-06-22	Heure d'arrivée : 10 h 15	Heure de départ : 11 h 00
Inspecteur : Karima Benlounes	Accompagné de :

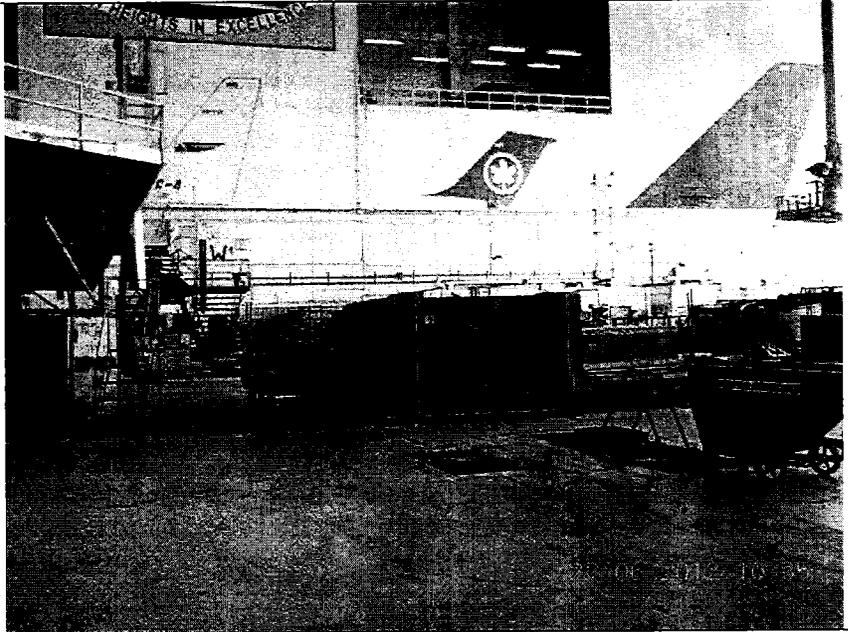
Description :  
La photo montre le hangar.

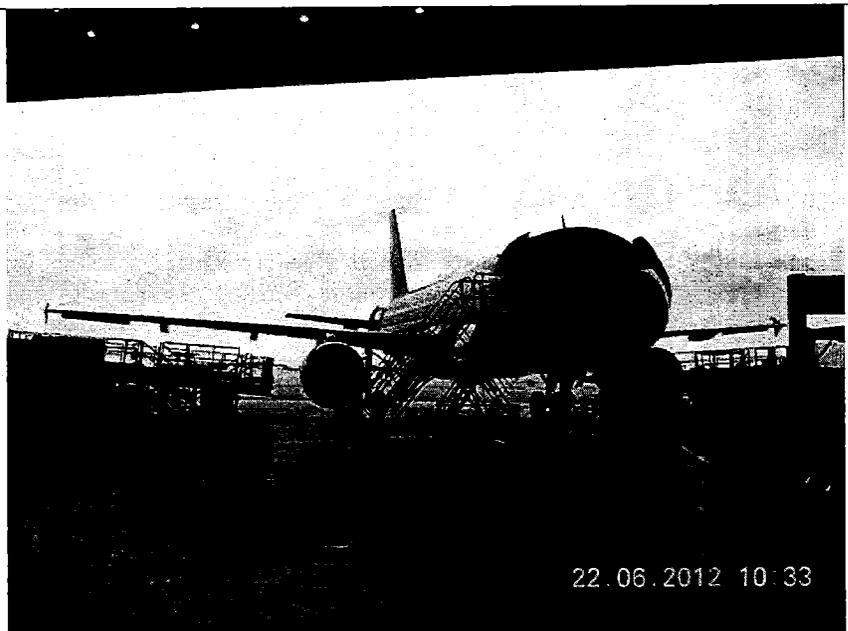
Photo no : 2

- Lors de mon inspection, il y'avait un avion d'air Canada en révision à l'intérieur du hangar (Photo no 2). **article 53, 54** m'informe que l'appareil est là depuis le mois de mars (Avant la cessation d'activité sur le site) et que récemment air Canada a demandé à le récupérer. Aveos a été obligée de rappeler quelques anciens employés pour terminer la vérification et l'inspection de l'appareil.

Description :  
Avion d'Air Canada à l'intérieur du hangar.

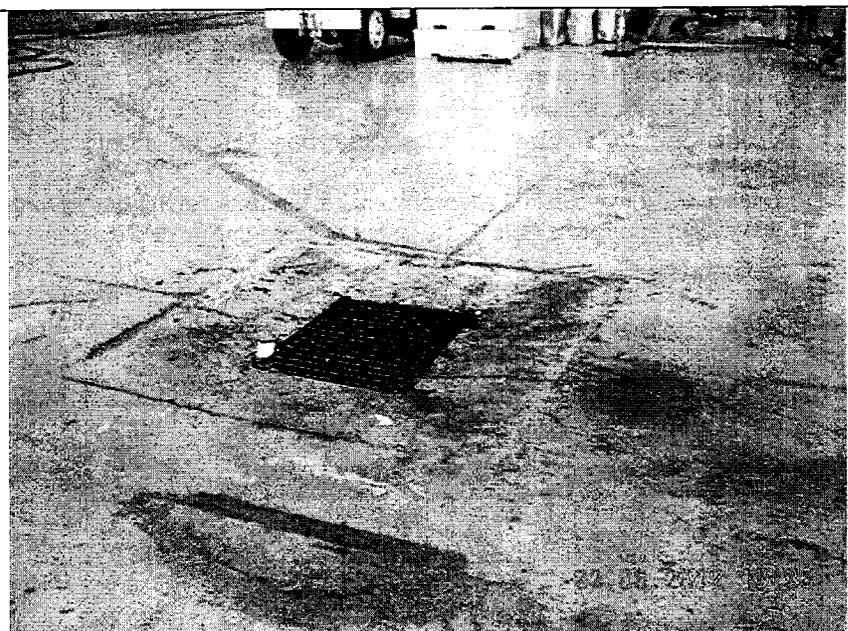
Photo no : 3

Description :  
Drain dans le plancher du hangar.

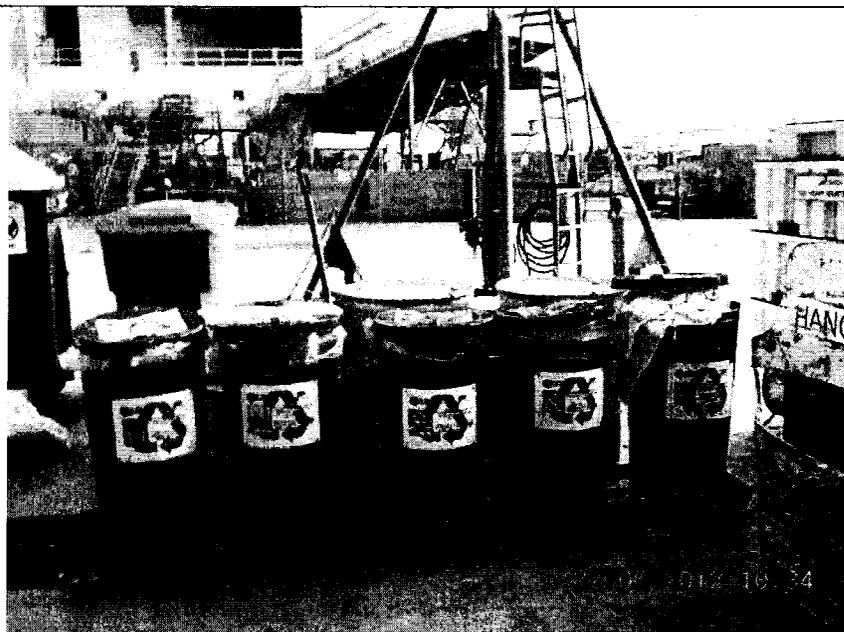
Photo no : 4

Description :  
Poubelles métalliques installés dans le hangar.

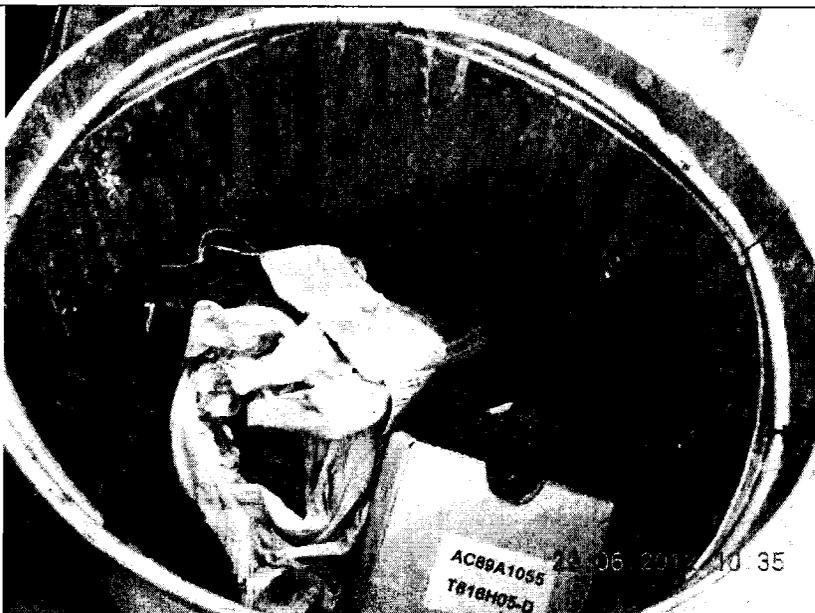
Photo no : 5

Description :  
La photo montre l'intérieur d'une des poubelles métalliques installées dans le hangar.

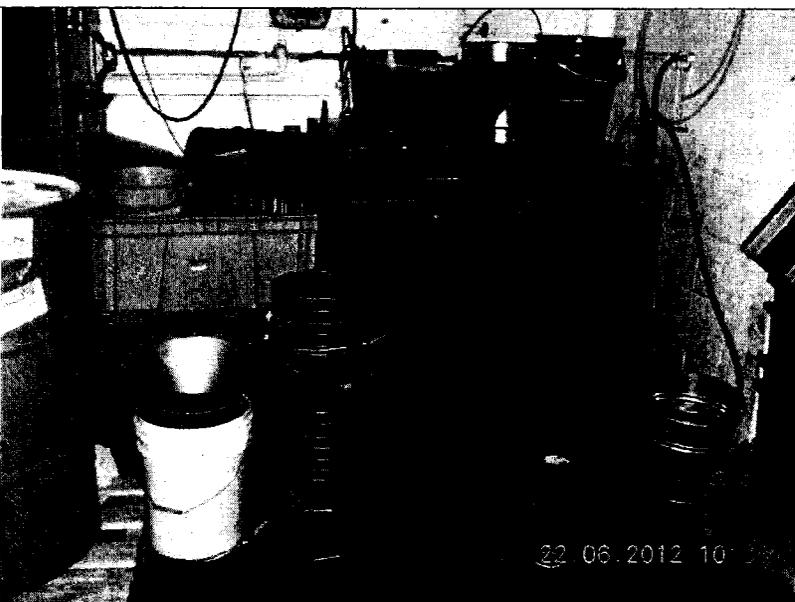
Photo no : 6

Description :  
La photo montre le petit réservoir d'huile usée à l'intérieur du bâtiment.

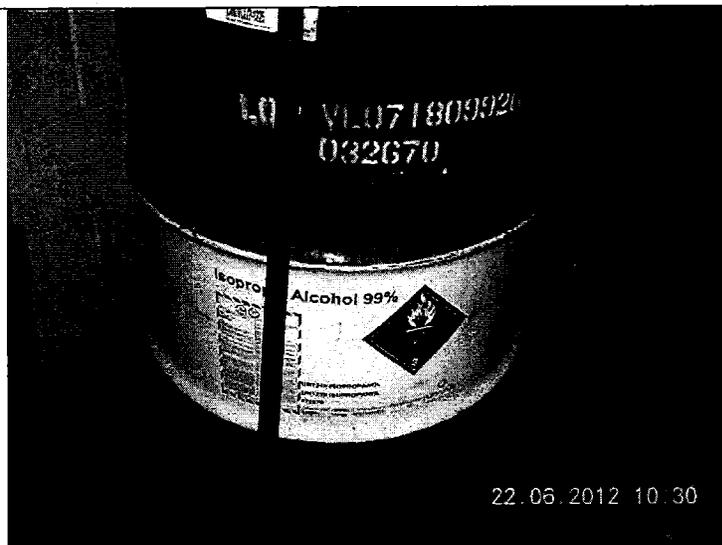
Photo no : 8

Description :  
Baril d'isopropyl alcohol.

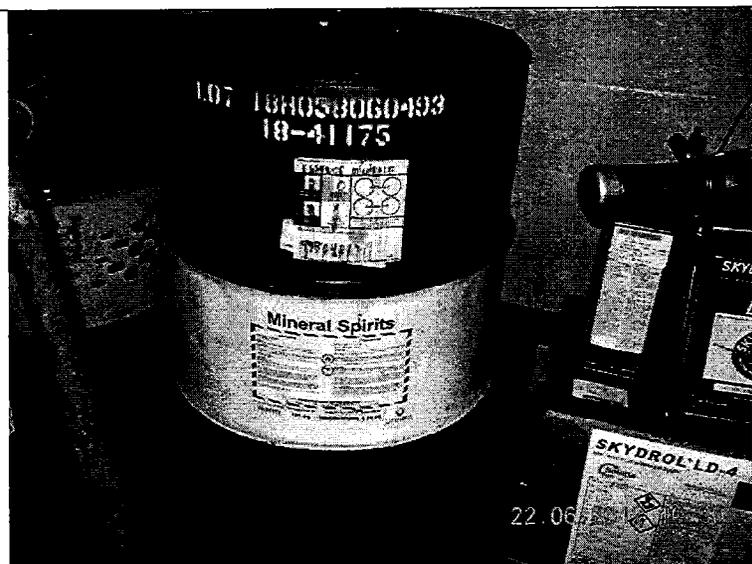
Photo no : 9

Description :  
Baril d'essence minérale.

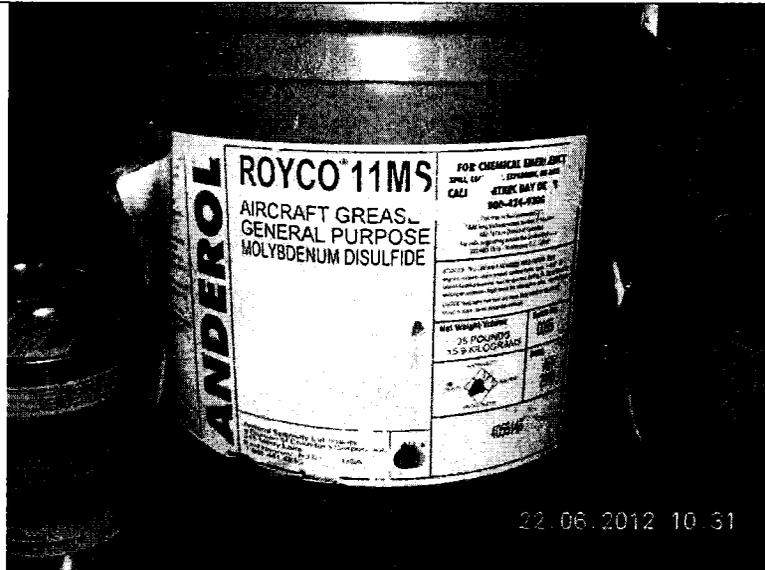
Photo no : 10

La photo montre un contenant muni d'une étiquette qui indique que le contenu est d'une graisse.

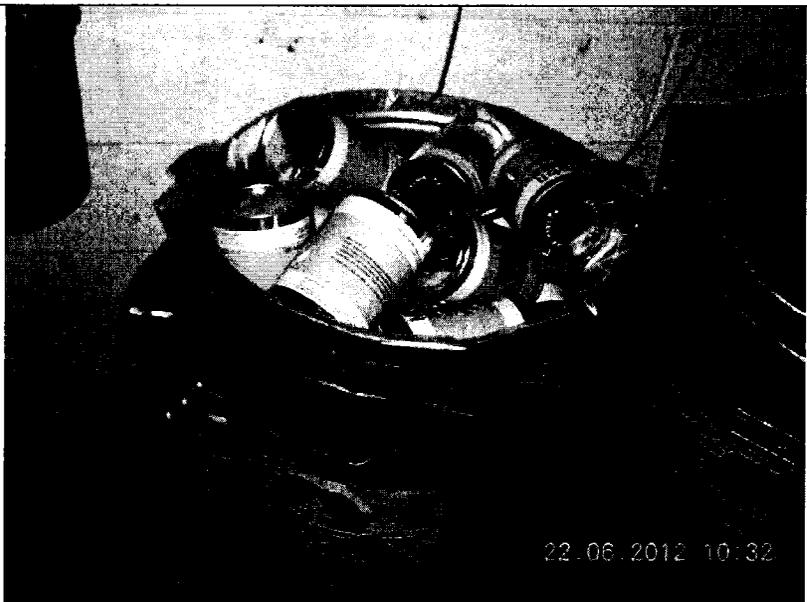
Photo no : 11

Petits contenants à huile vides dans une poubelle métallique.

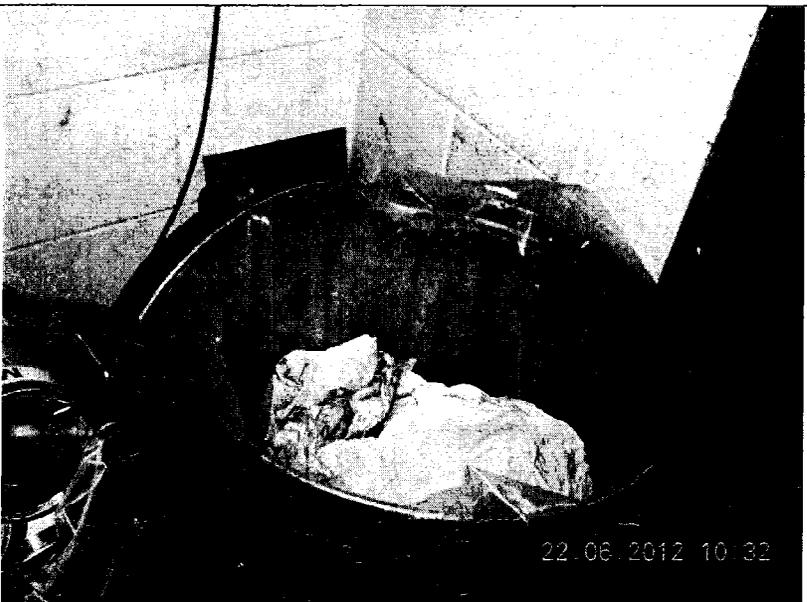
Photo no : 12

Guenilles souillées dans une poubelle métallique.

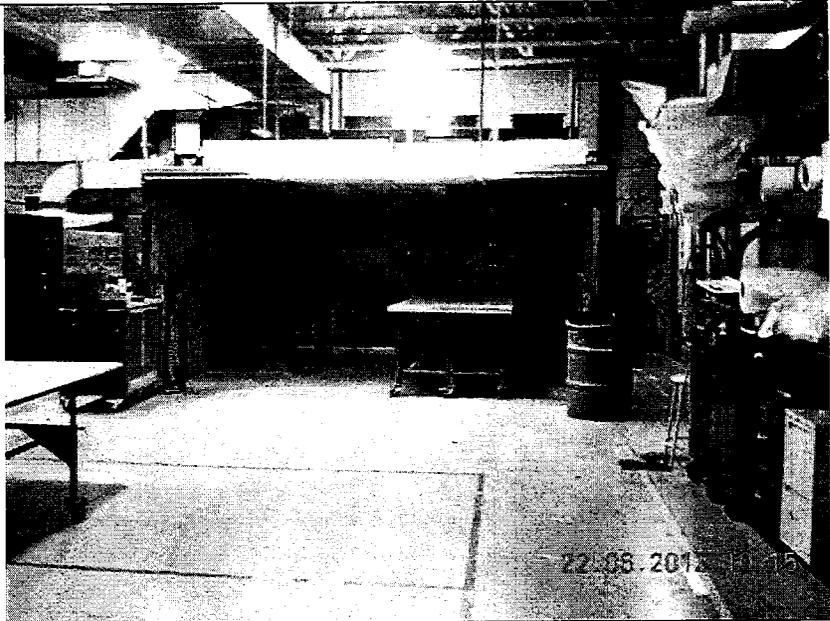
Photo no : 13

Description :  
La photo montre une des cabines de peinture.

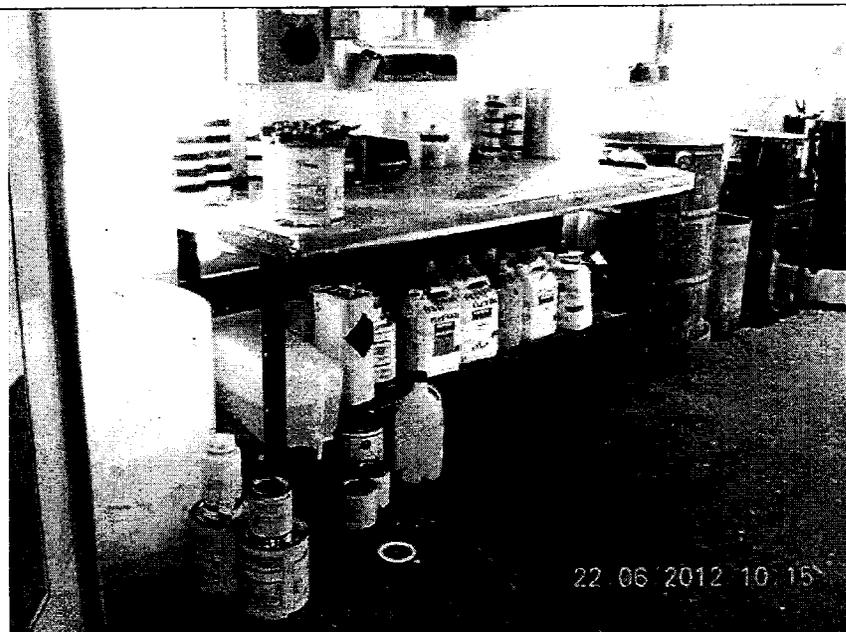
Photo no : 15

Description :  
Pots et bouteilles de peintures et de solvants.

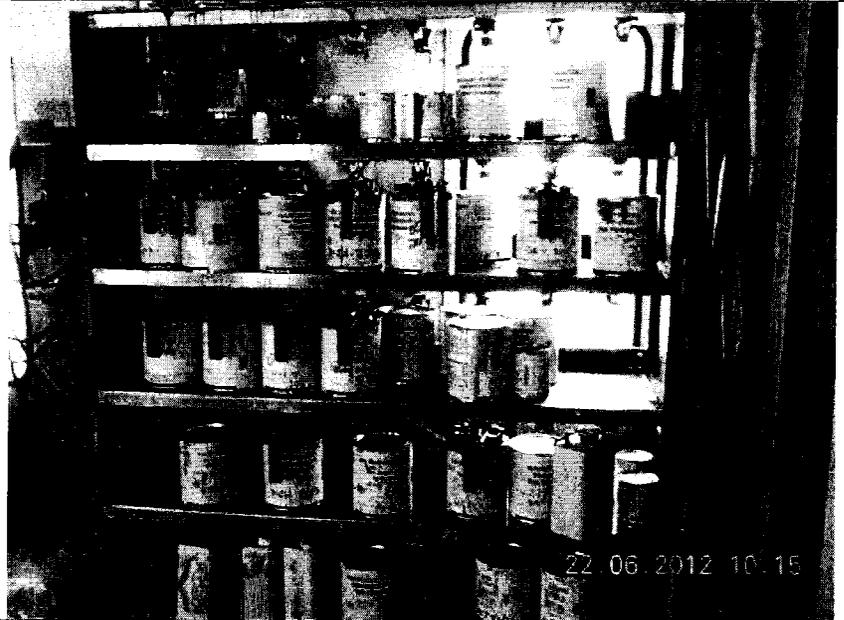
Photo no : 16

Description :  
Pots et bouteilles de peintures et de solvants.

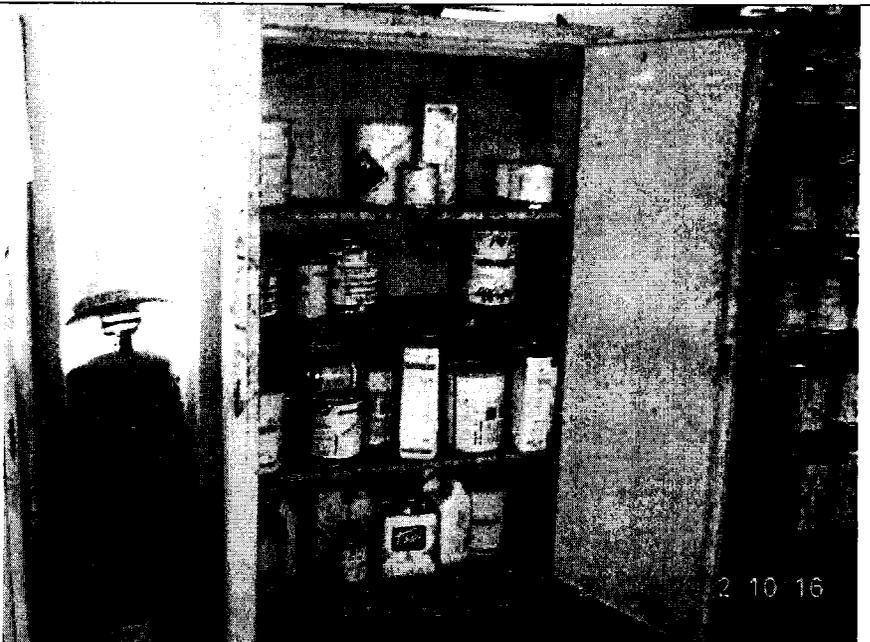
Photo no : 17

Description :  
Pots et bouteilles de peintures et de solvants  
entreposés dans une armoire métallique.

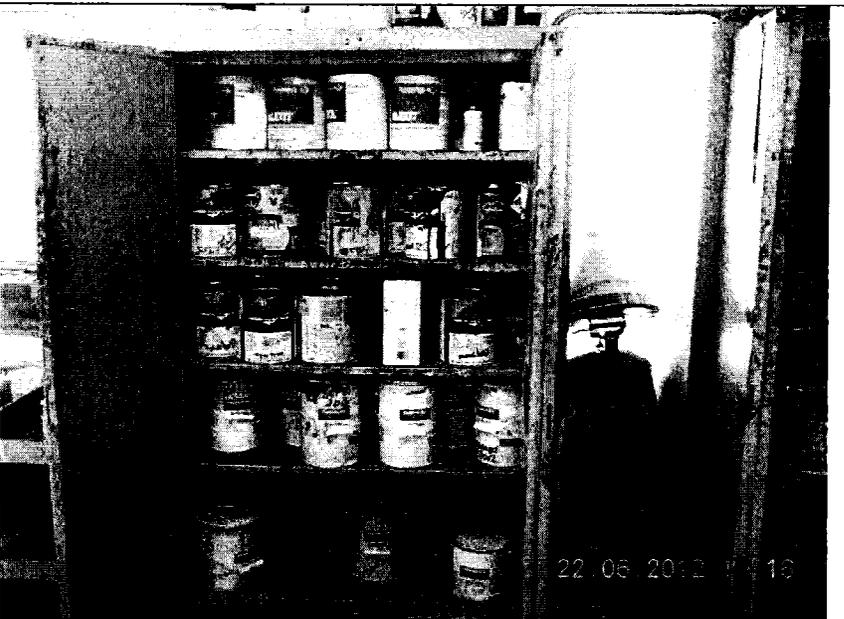
Photo no : 18

Description :  
Pots et bouteilles de peintures et de solvants  
entreposés dans une armoire métallique.

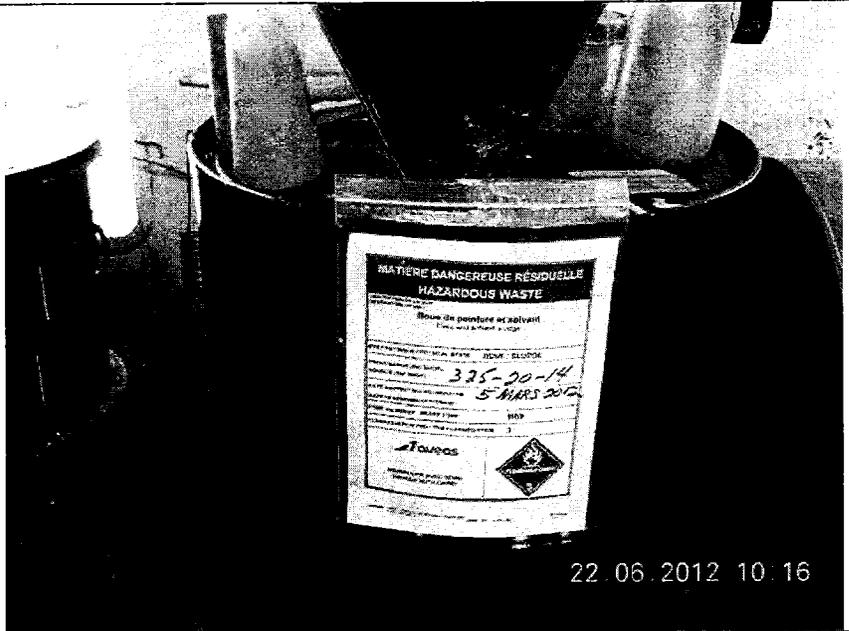
**Photo no : 19**

**Description :**  
Baril muni d'une étiquette qui indique que le contenu est une boue de peinture et de solvant usée.

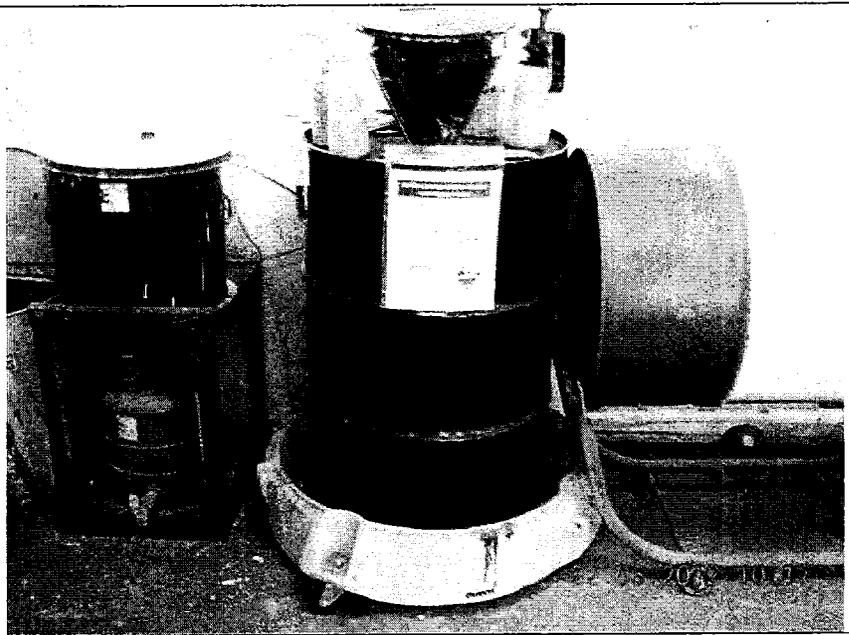
**Photo no : 20**

**Description :**  
Le baril est entreposé dans une cuve de rétention.

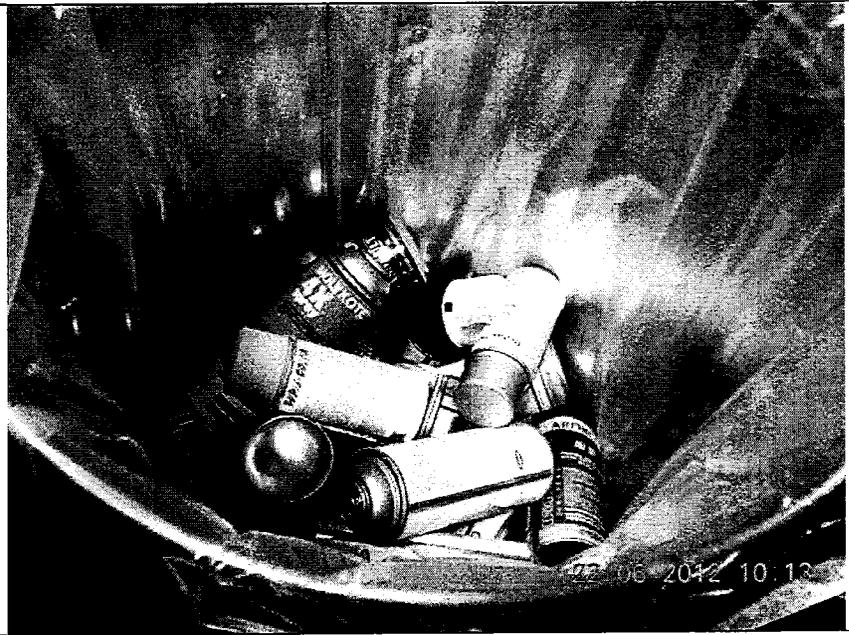
**Photo no : 21**

**Description :**  
Poubelle métallique qui contient des aérosols.

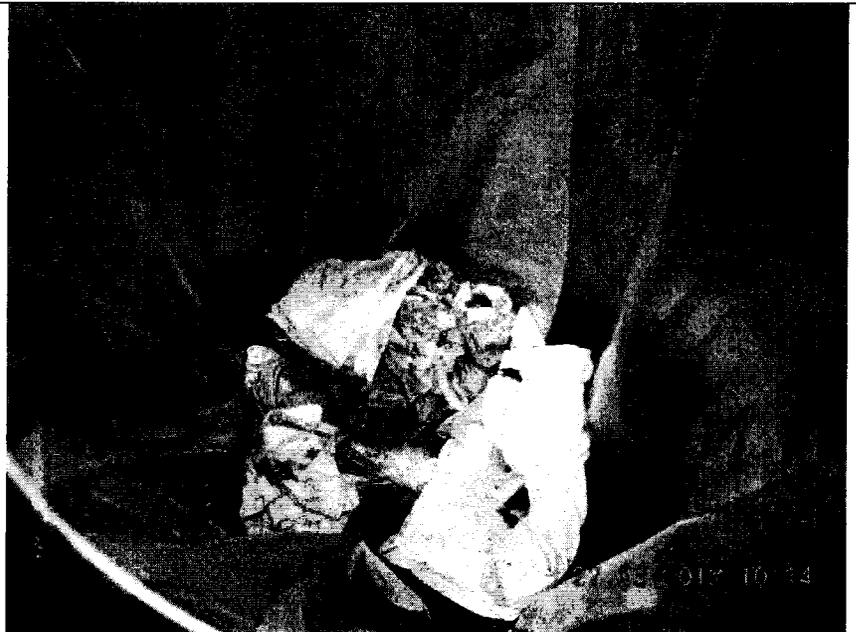
Photo no : 22

Description :  
Guenilles et gants souillés dans une poubelle  
métallique.

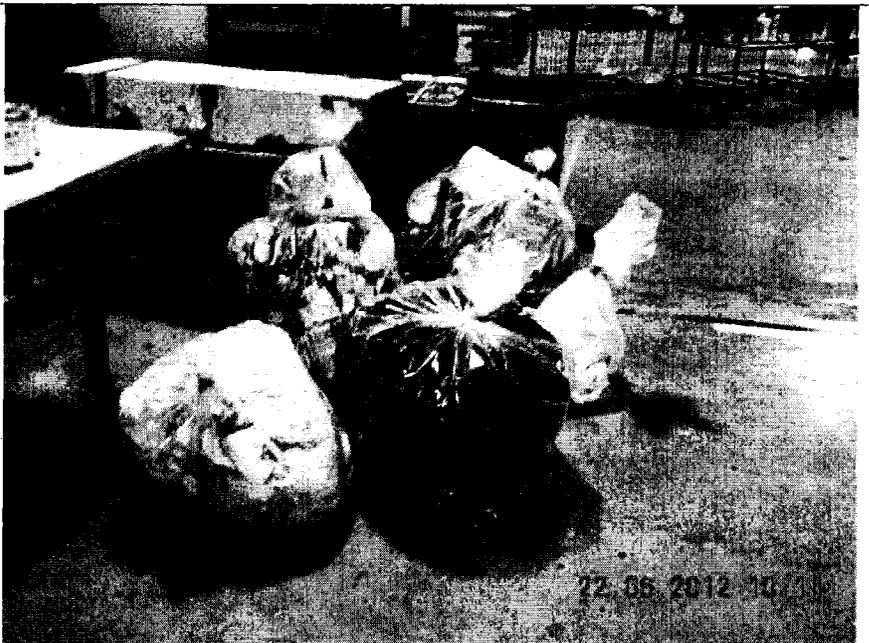
Photo no : 23

Description :  
Sacs en plastiques contenant pots vides de  
peintures et des guenilles souillées.

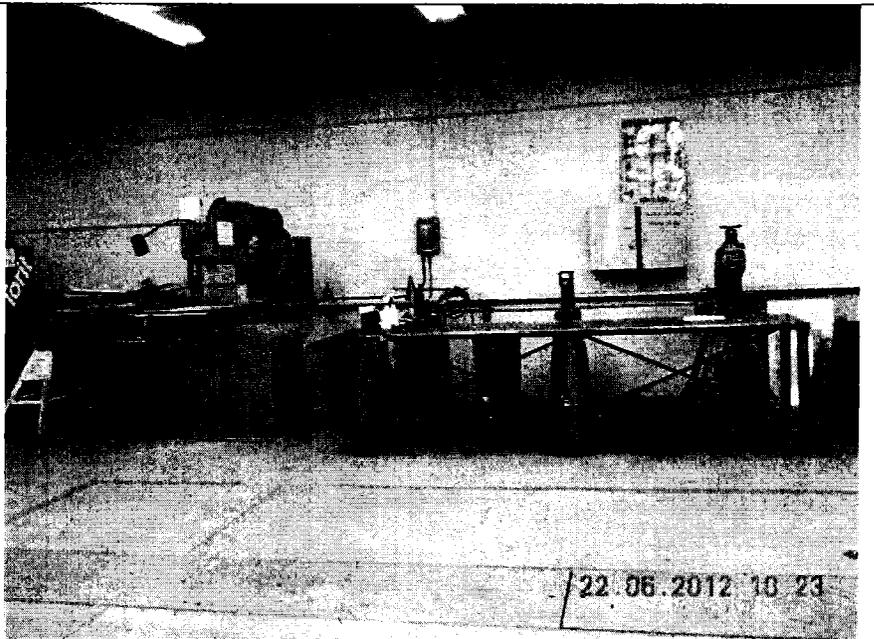
Photo no : 24

Description :  
La photo montre des scies dans la salle de  
sablage.

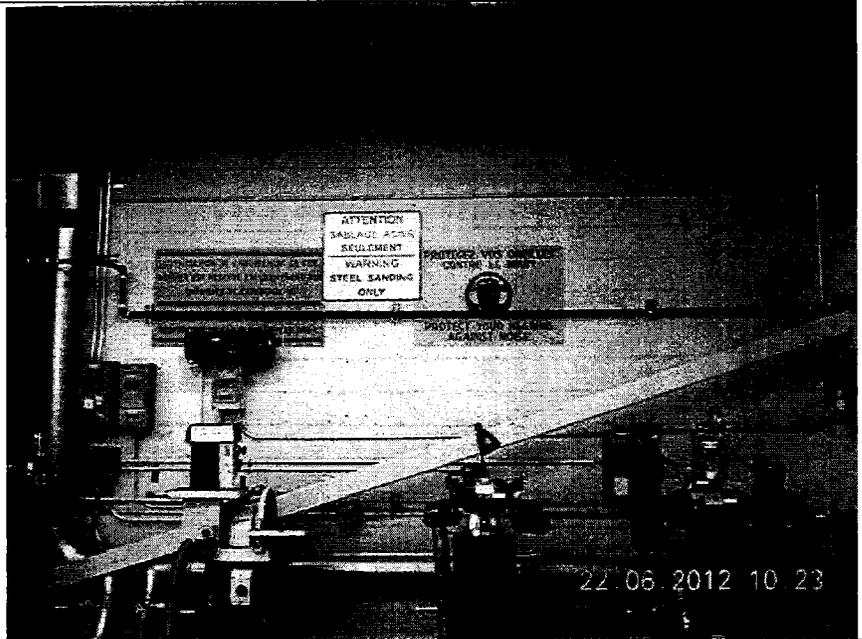
Photo no : 25

La photo montre des meules dans la salle de sablage.

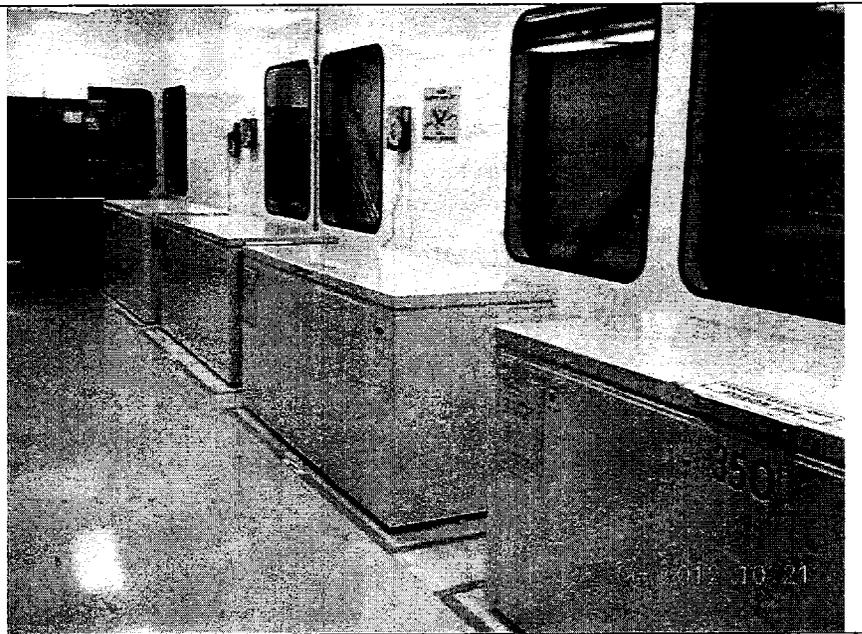
Photo no : 26

La photo montre les congélateurs utilisés pour l'entreposage de certaines pièces en fibre de verre.

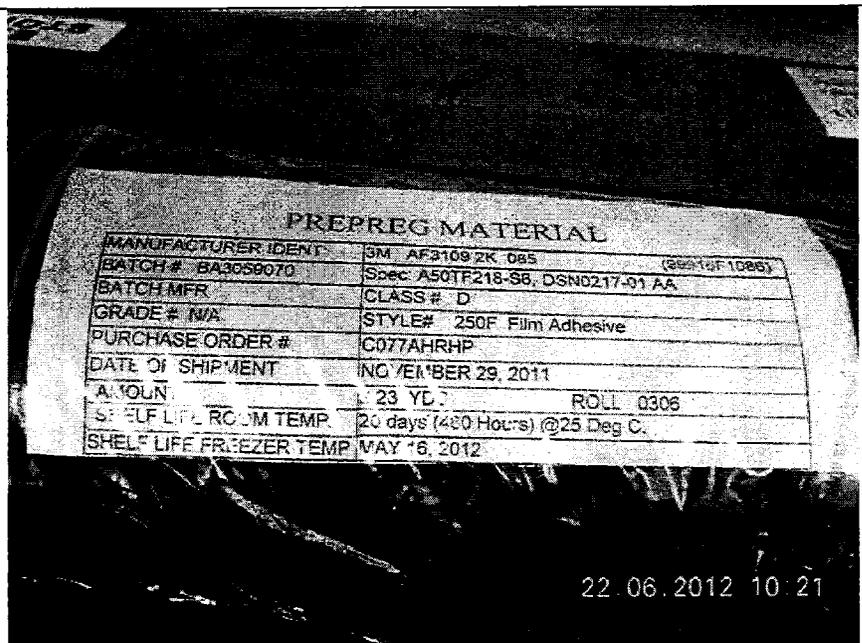
Photo no : 27

La photo montre une pièce emballée entreposée dans un congélateur.

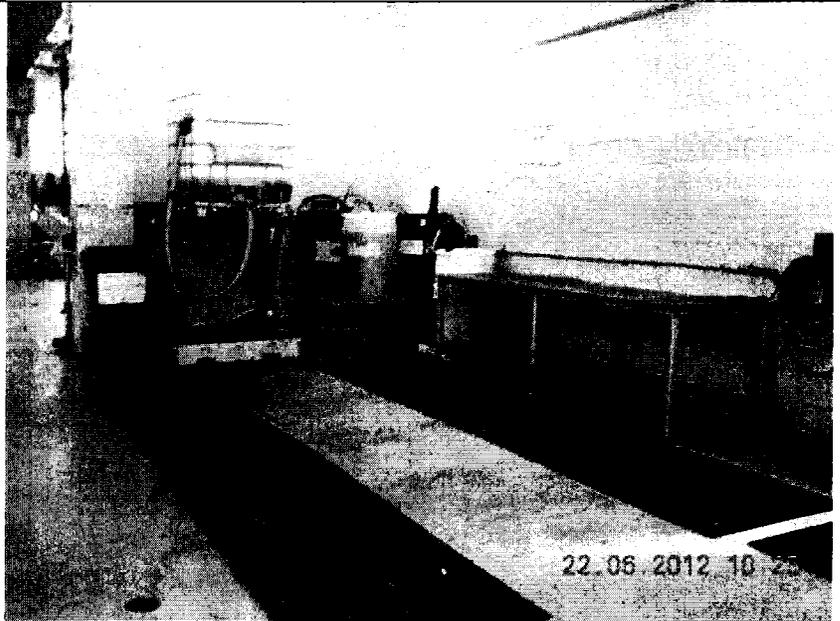
Photo no : 28

Description :  
Produits de nettoyage spécifiques à l'industrie aéronautique entreposés à l'intérieur du bâtiment.

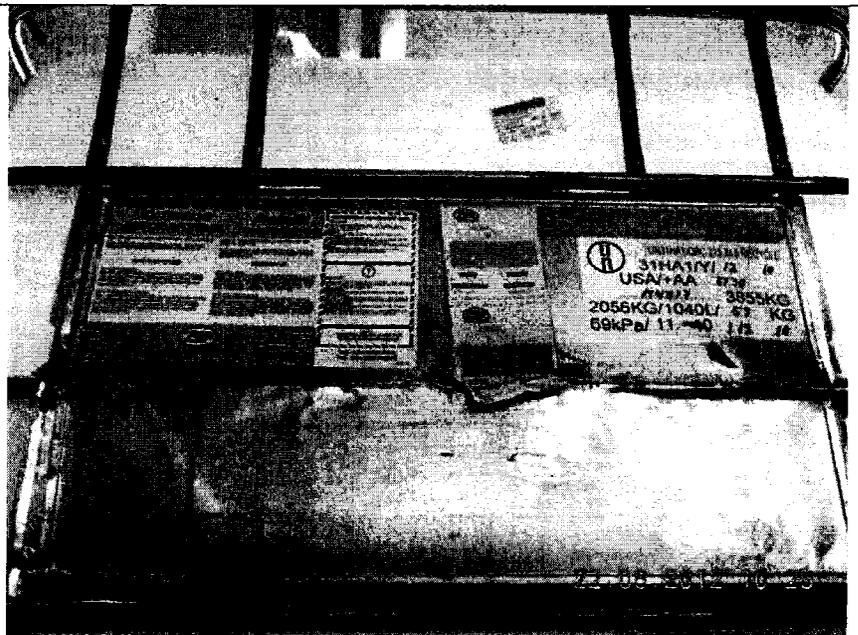
Photo no : 29

Description :  
La photo montre l'étiquette du semi vrac.

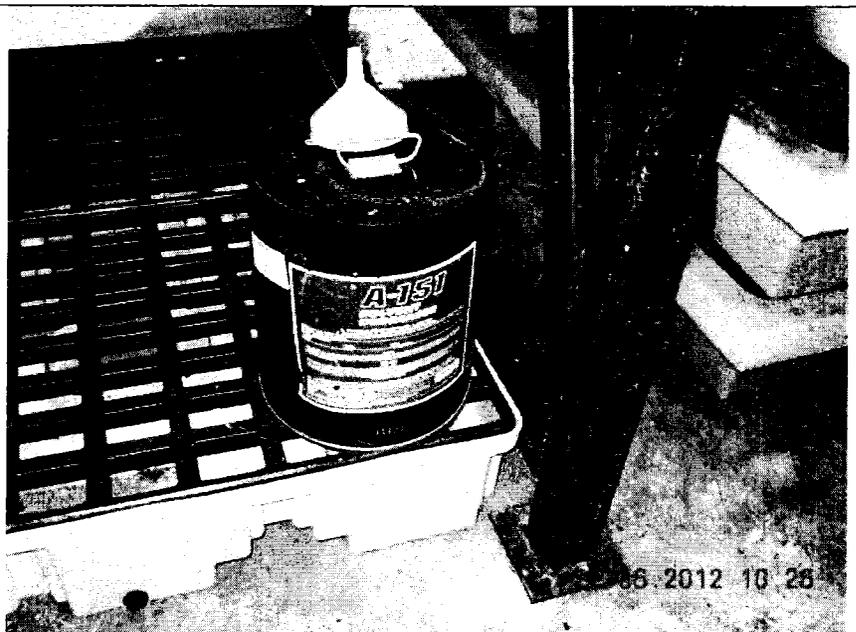
Photo no : 30

Description :  
Contenant à solvant nettoyant.

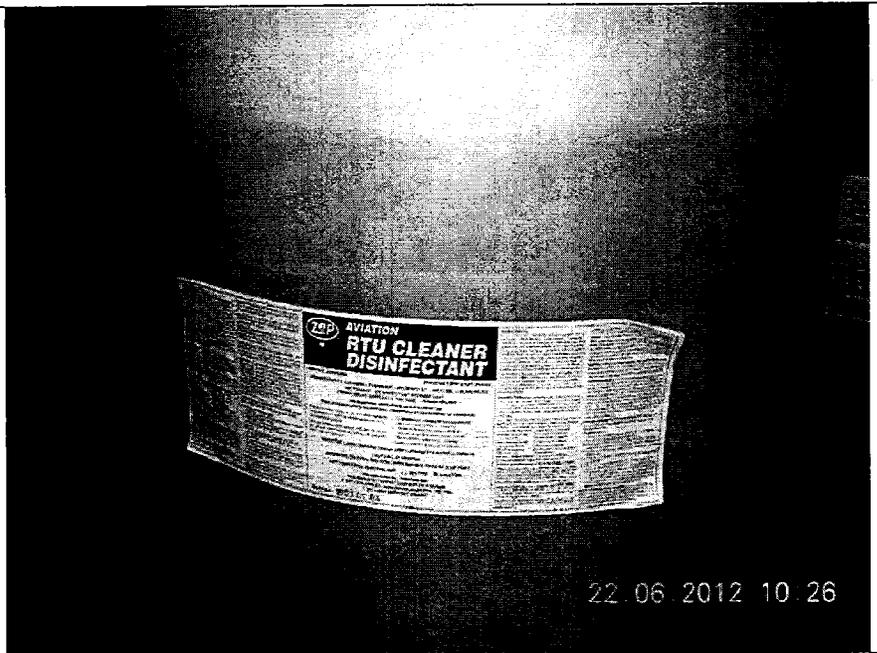
Description :  
Étiquette d'un des barils (Produit nettoyant).

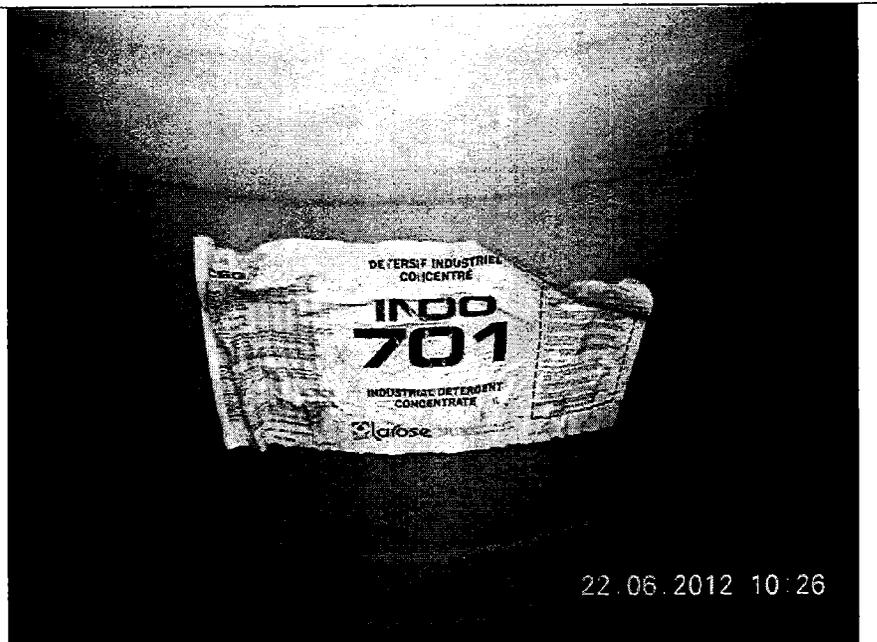
Photo no : 32

Description :  
La photo montre l'étiquette d'un autre baril  
(Produit nettoyant).

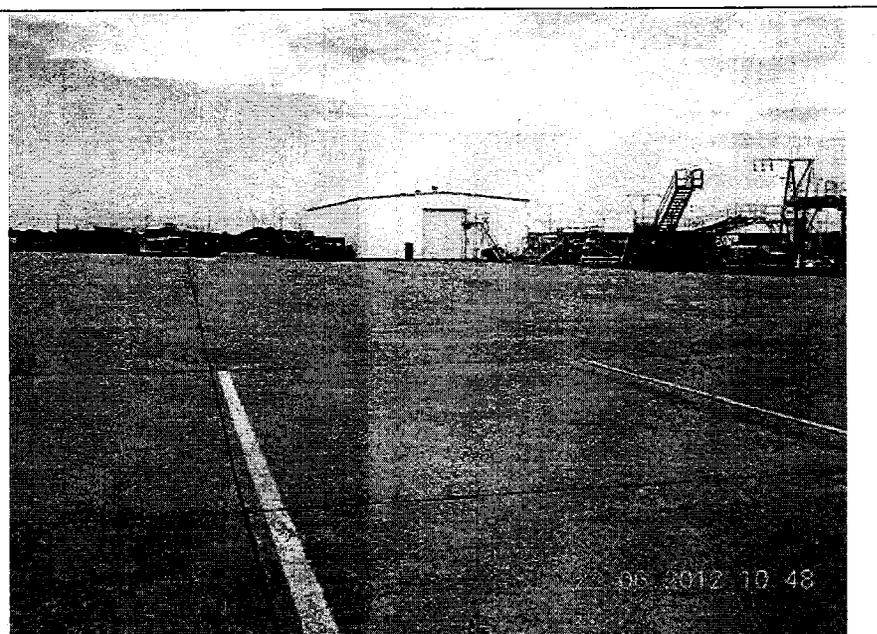
Photo no : 33

Description :  
Cour arrière du côté nord.

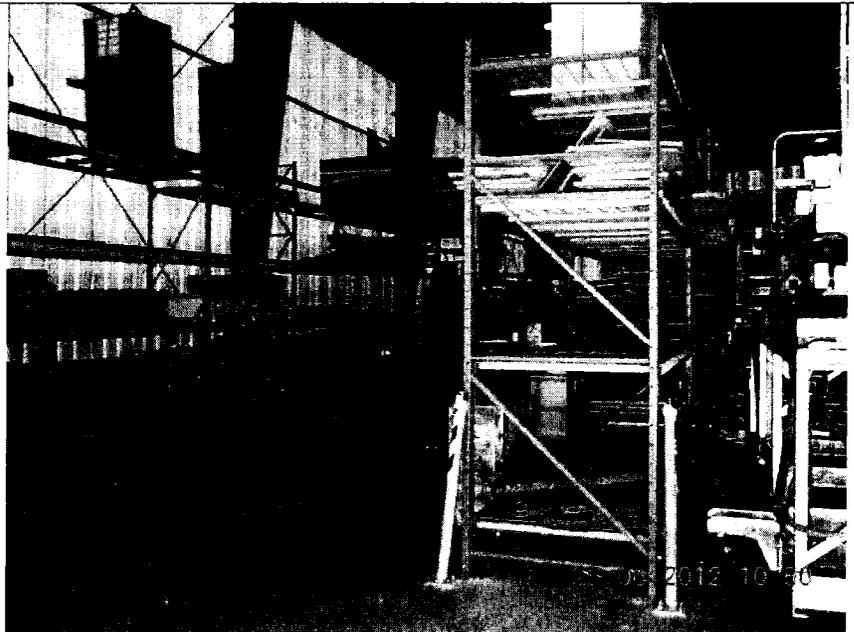
Photo no : 34

Description :  
Intérieur du petit bâtiment situé dans la cour arrière.

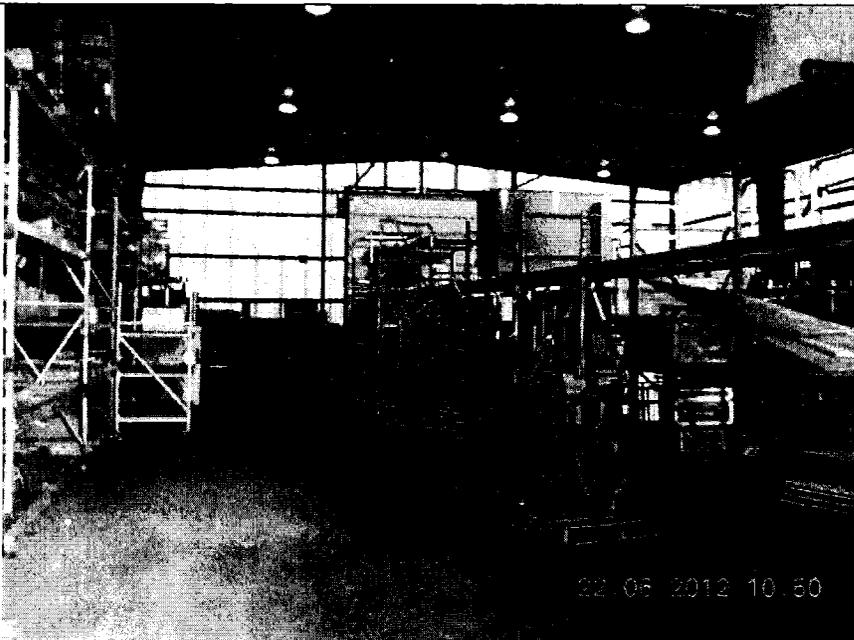
Photo no : 35

Description :  
Intérieur du petit bâtiment situé dans la cour arrière.

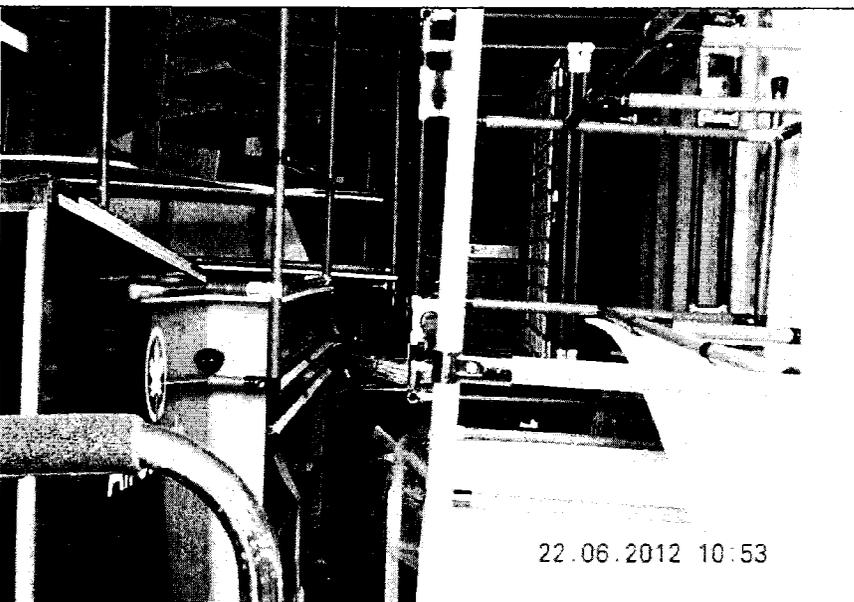
Photo no : 36

Description :  
La photo montre l'intérieur d'un conteneur métallique.

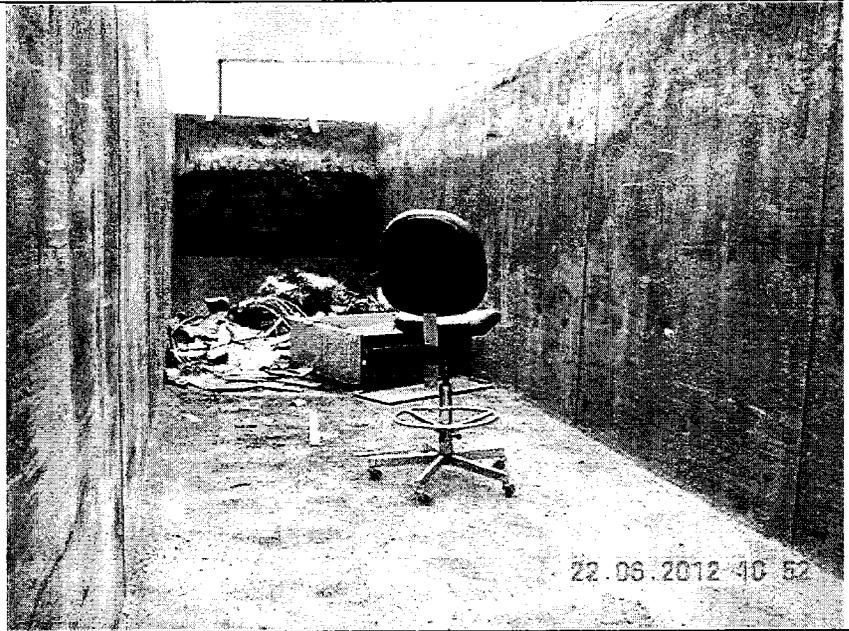
Résidus métalliques entreposés dans un conteneur métallique.

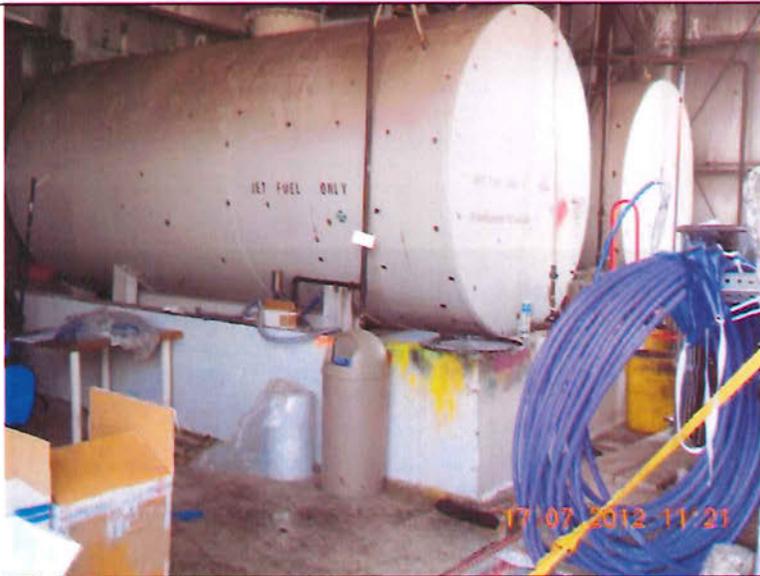
Photo no : 8

Description :  
Deux réservoirs à l'intérieur d'un hangar.

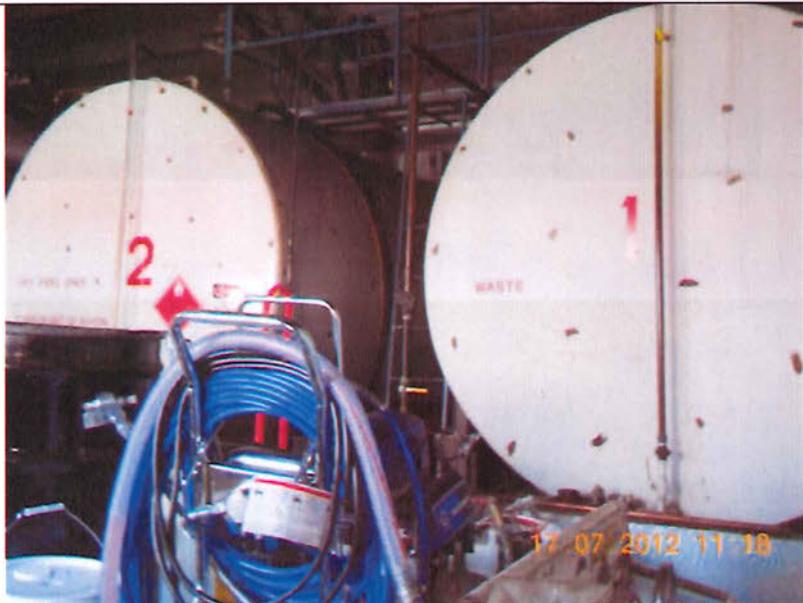
Photo no : 9

Description :  
Les deux réservoirs à l'intérieur d'un hangar

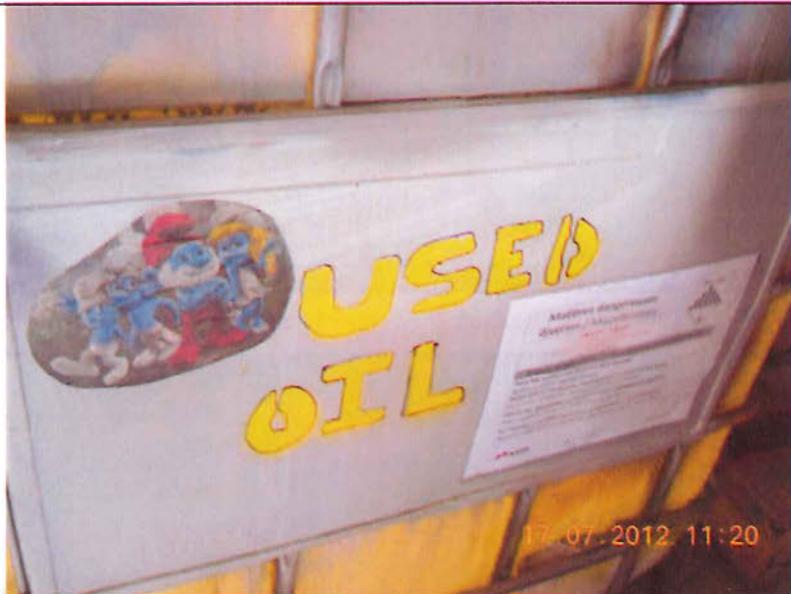
Photo no : 10

Description :  
Étiquette du semi vrac.

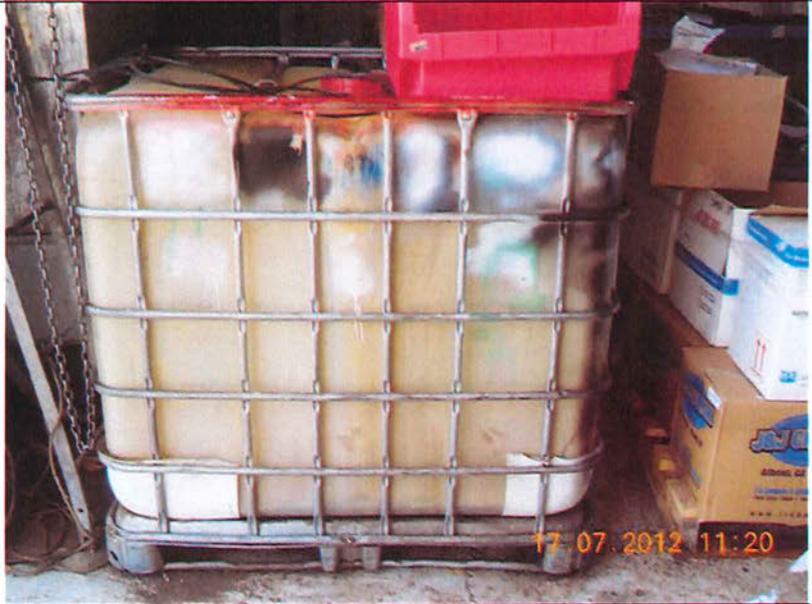
Photo no : 11

Description :  
Semi vac.

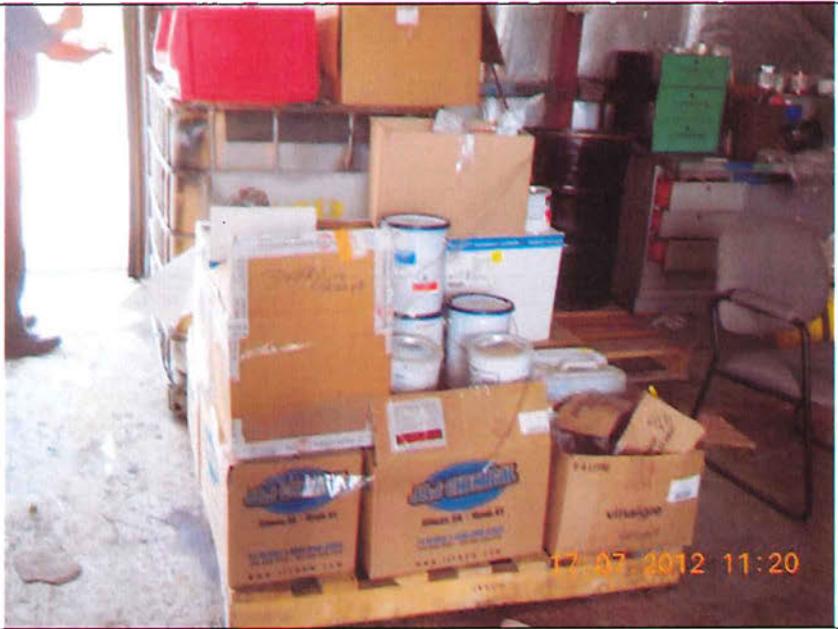
Photo no : 12

Description :  
Pots de peinture.

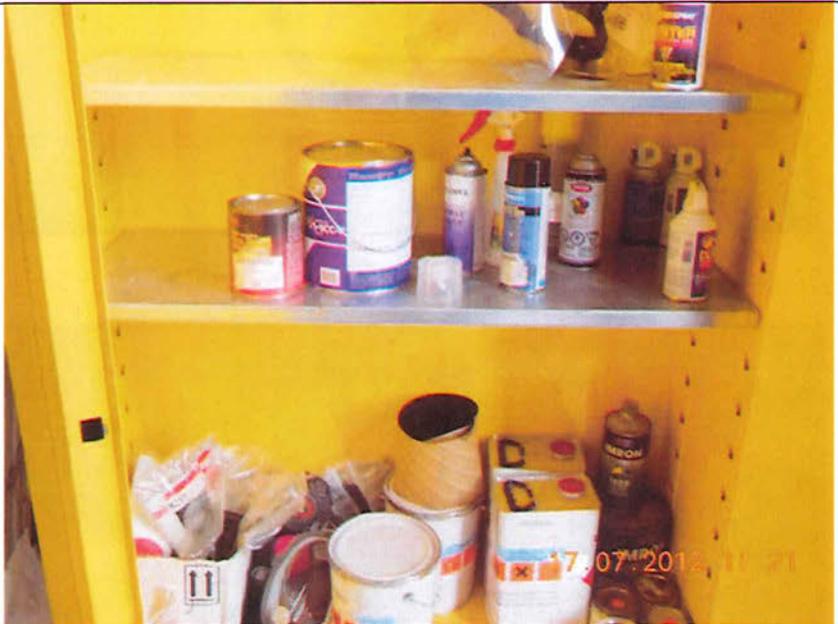
Photo no : 13

Description :  
Pots de peinture.

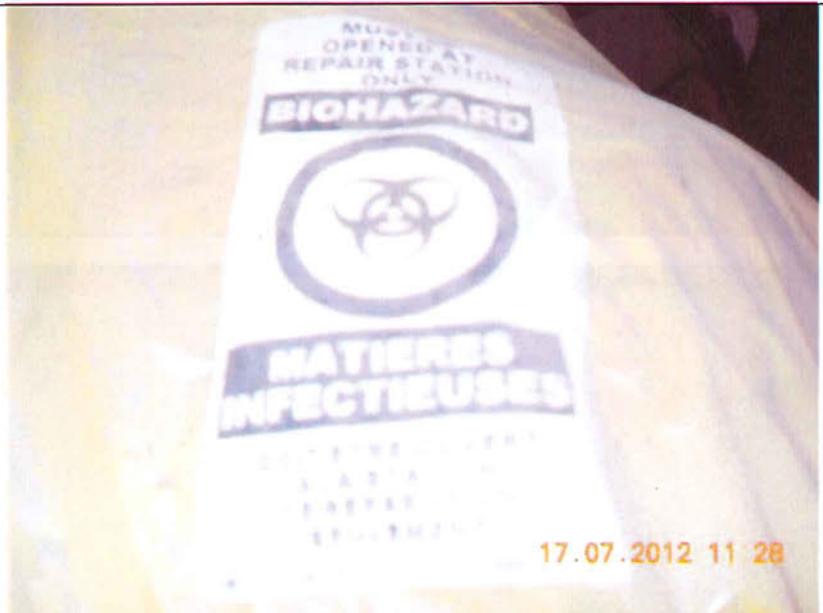
Photo no : 15

Description :  
Étiquette : matières infectieuses.
