**Objet : Demande d'accès concernant l'adresse suivante : 700 à 750, 740, Chemin de la Côte-Vertu Ouest, lots 3 982 291 à 3 982 293, Cadastre du Québec, Dorval (Québec).**

**Objet : Cessation d'activité dans les installations d'Aveos à Montréal**

Date de l'inspection : 2012-06-22	Heure d'arrivée : 10 h 15	Heure de départ : 11 h 00
Inspecteur : Karima Benlounes	Accompagné de :

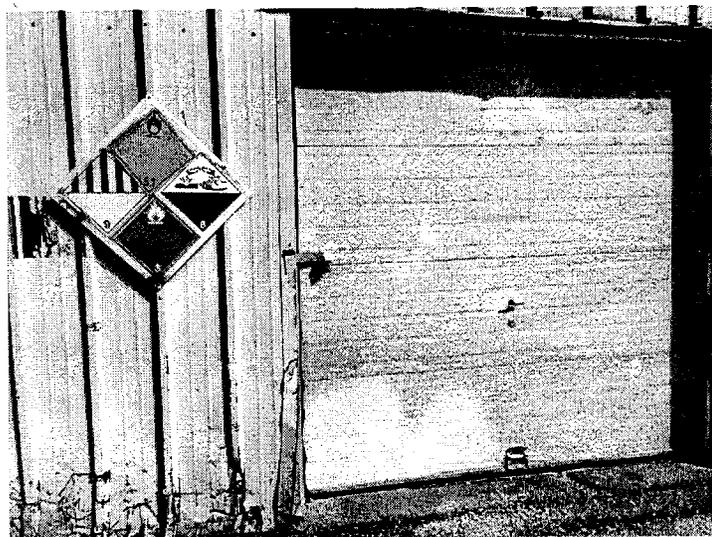
Aucun manquement n'a été constaté lors de l'intervention. Le local de stockage n'a pas pu être visité. Une autre intervention peut donc être planifiée pour vérifier les conditions de stockage.

**Photo 1 : IMG\_0177.JPG**  
Local de stockage des MDR - Fermé lors de l'inspection.

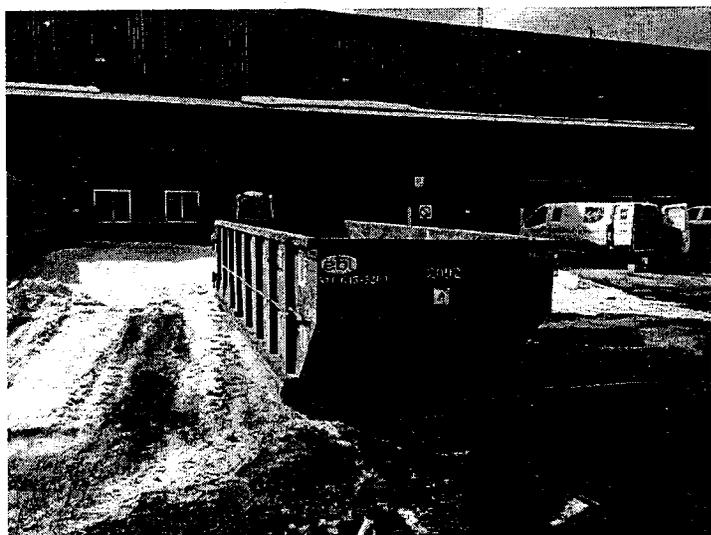
**Photo 2 : IMG\_0178.JPG**  
Conteneur de récupération des MR non-dangereuses.

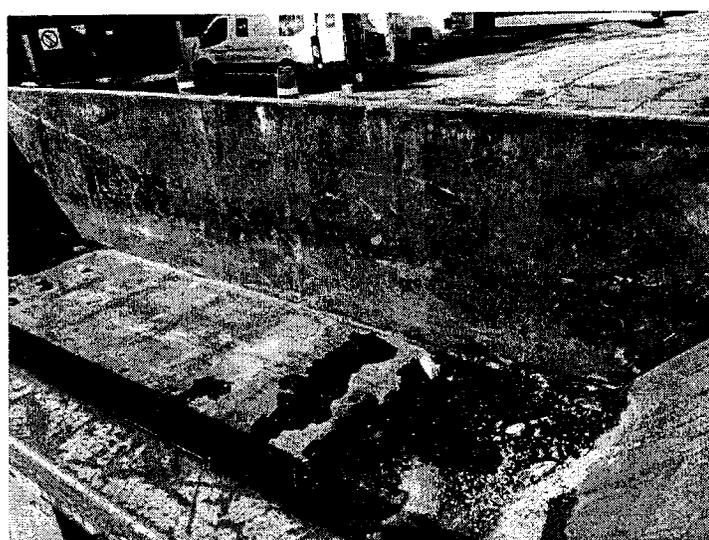
**Photo 3 : IMG\_0179.JPG**  
Intérieur du conteneur de récupération des MR non-dangereuses.

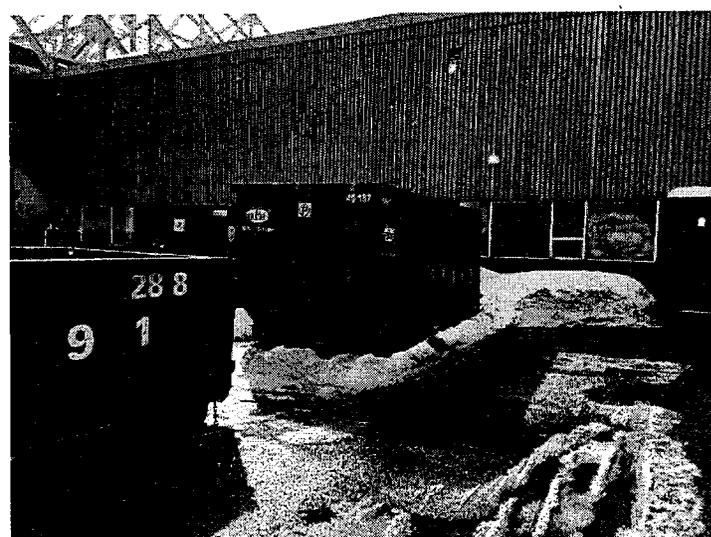
**Photo 4 : IMG\_0180.JPG**  
Deuxième conteneur de récupération des MR non-dangereuses.

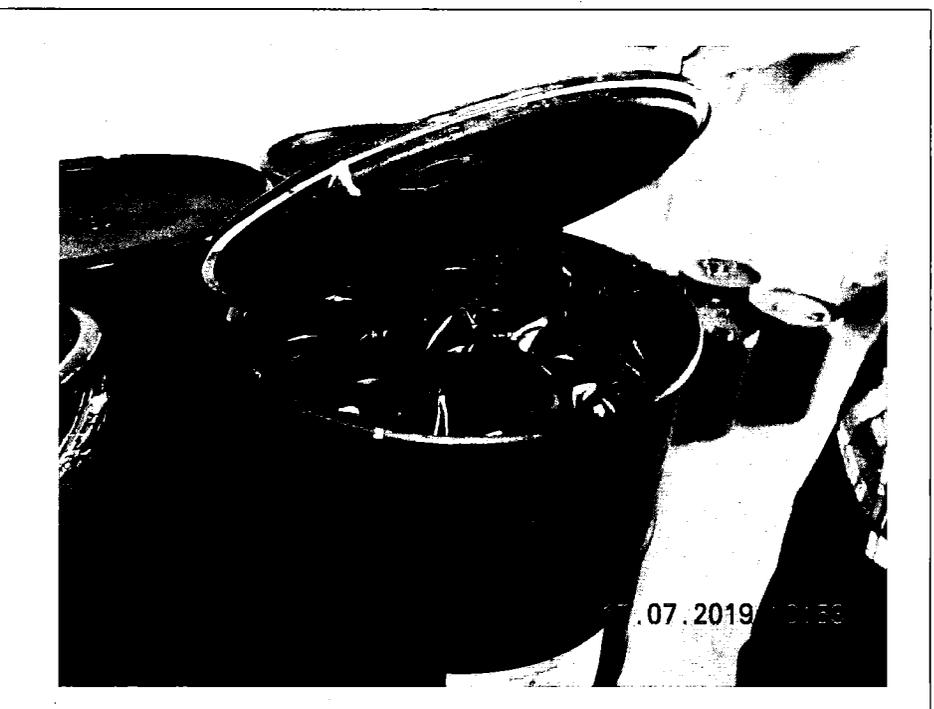
Photo no : 2

Contenu du baril plein : sacs antistatique contenant des absorbants et gants souillés.

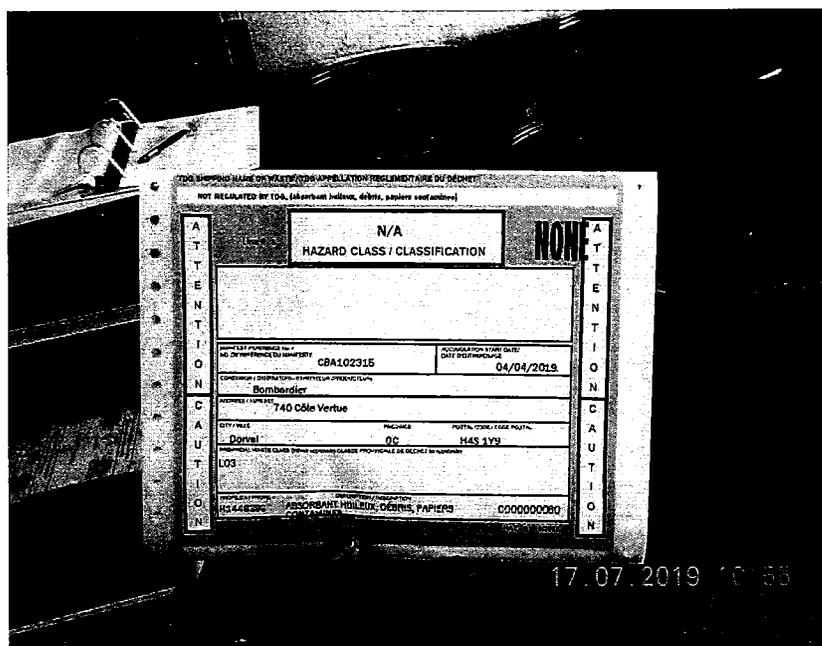
**Photo no : 4**

Étiquette pour le transport des MDR par Clean Harbor.
