Objet : Demande d'accès concernant l'adresse suivante : 9685, 9695, boulevard Henri-Bourassa Est, 11370, boulevard Rivière-des-Prairies, Montréal (Québec).

Objet : Gestion environnementale reliée aux activités de recyclage de véhicules
hors d'usage, effectuées au 9685, boul. Henri-Bourassa Est à Montréal

AVIS D'INFRACTION

Annexe - Photos

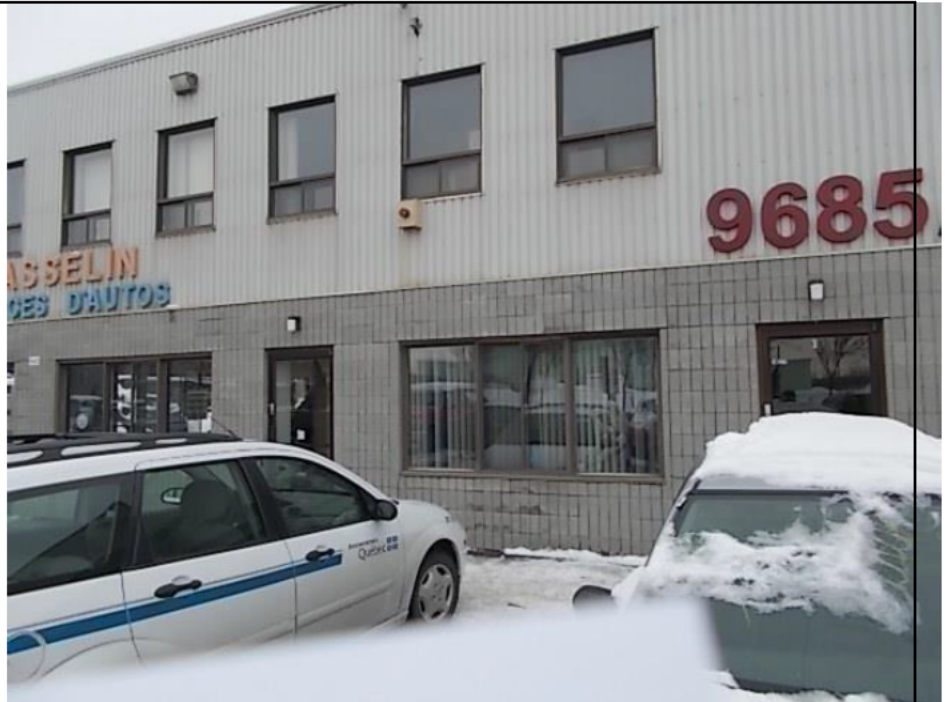
Photo no : 1

Description :
Identification du lieu.

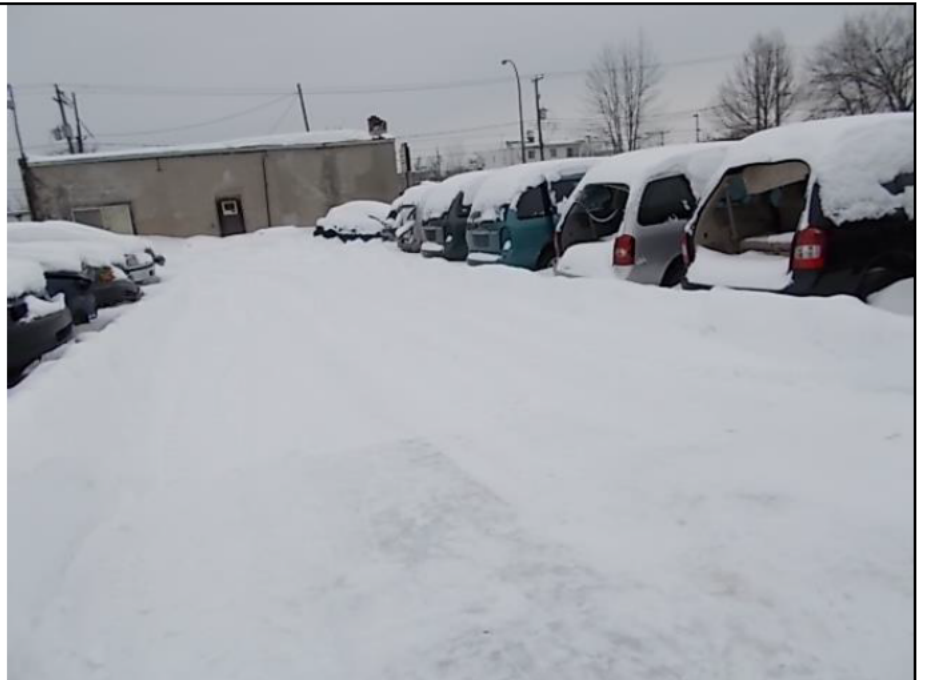
Photo no : 2

- Les carcasses de voiture alignées de façon ordonnée (photos 3, 4, 6), à l'exception de quelques carcasses empilées de manière aléatoire (photo 5).
- Dû à la présence de la neige, je n'ai pas remarqué de traces d'huile ni senti d'odeurs d'huile brûlée sur le site.
- Le site était déjà clôturé sauf sur un côté. L'exploitant a débuté les travaux de construction de la clôture manquante, mais il a dû arrêter pour la période d'hiver (photo 3).

Description :
Carcasses de voitures alignées de façon ordonnée.

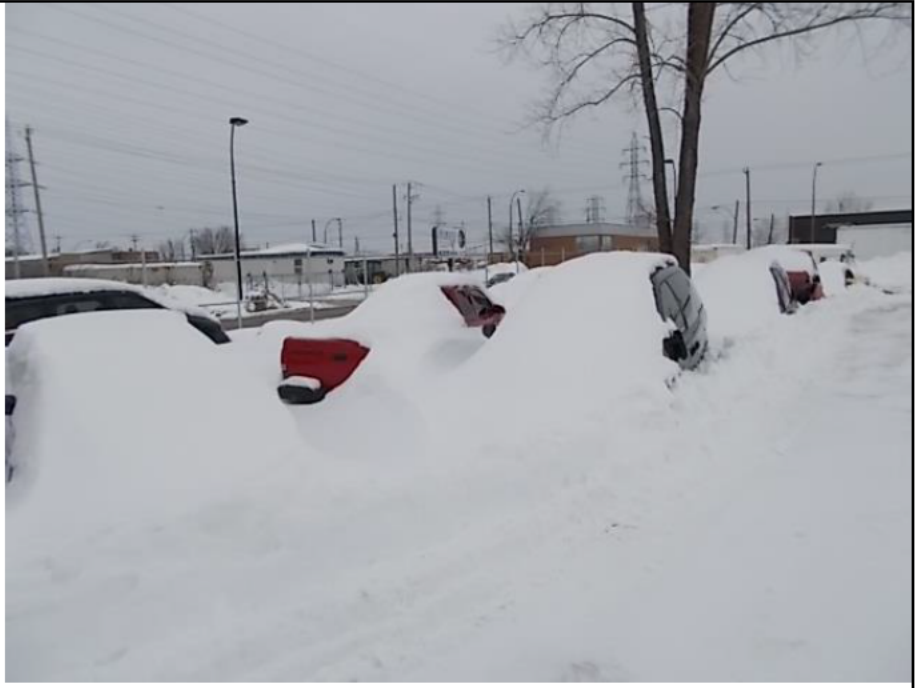
Photo no : 3

Description :
Construction de la clôture entamée.

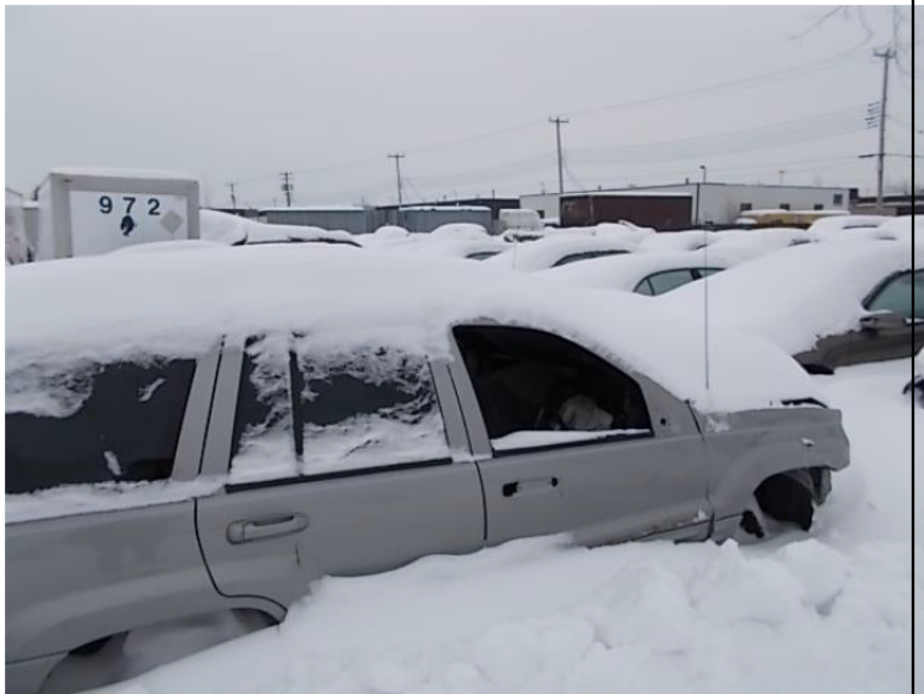
Photo no : 4

Description :
Carcasses de voitures alignées de façon ordonnée.

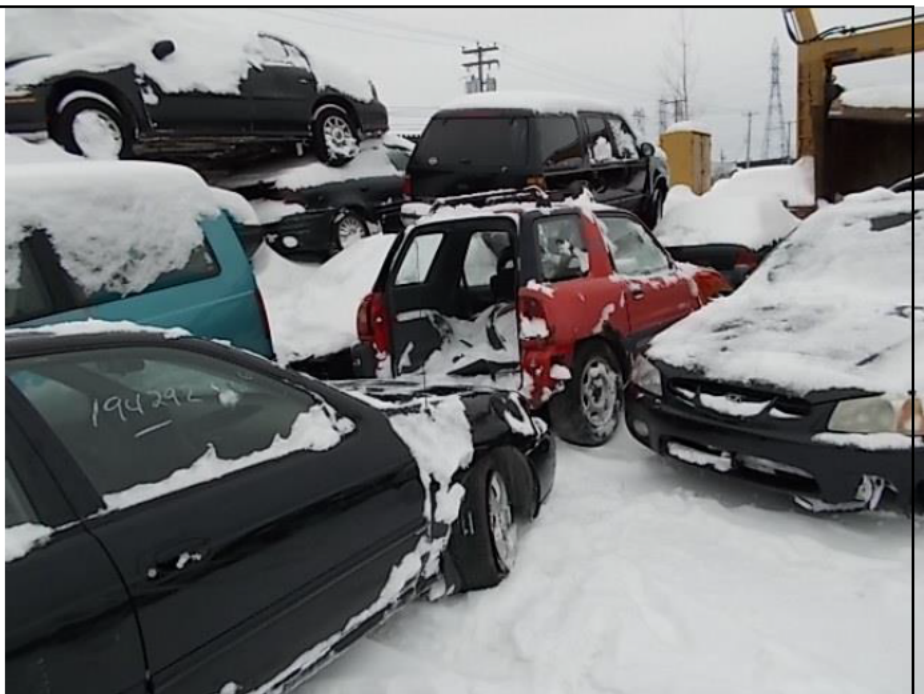
Photo no : 5

Description :
Quelques carcasses de voitures empilées d'une façon désordonnée.

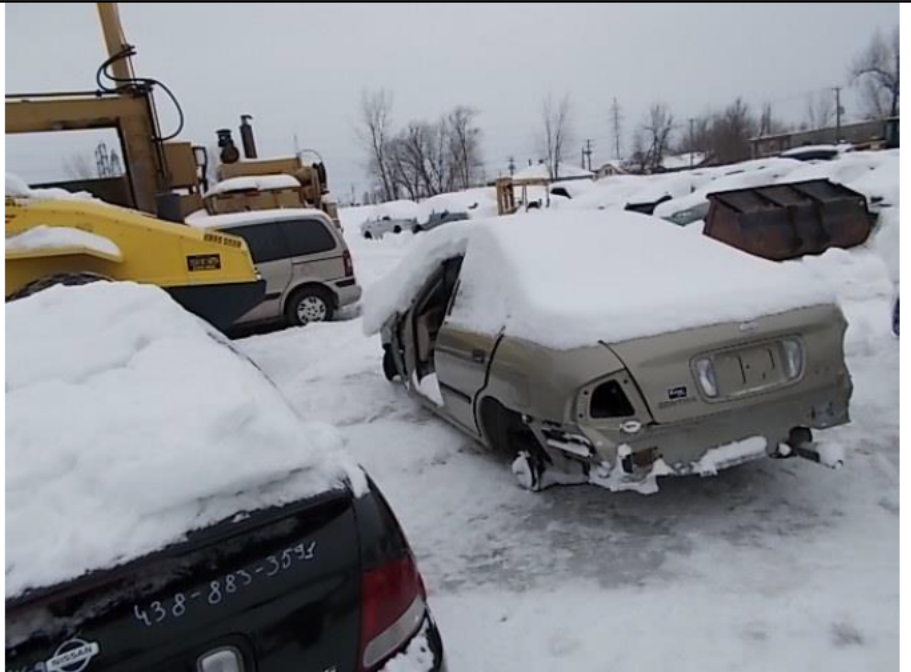
Photo no : 6

Carcasses de voitures alignées de façon ordonnée.

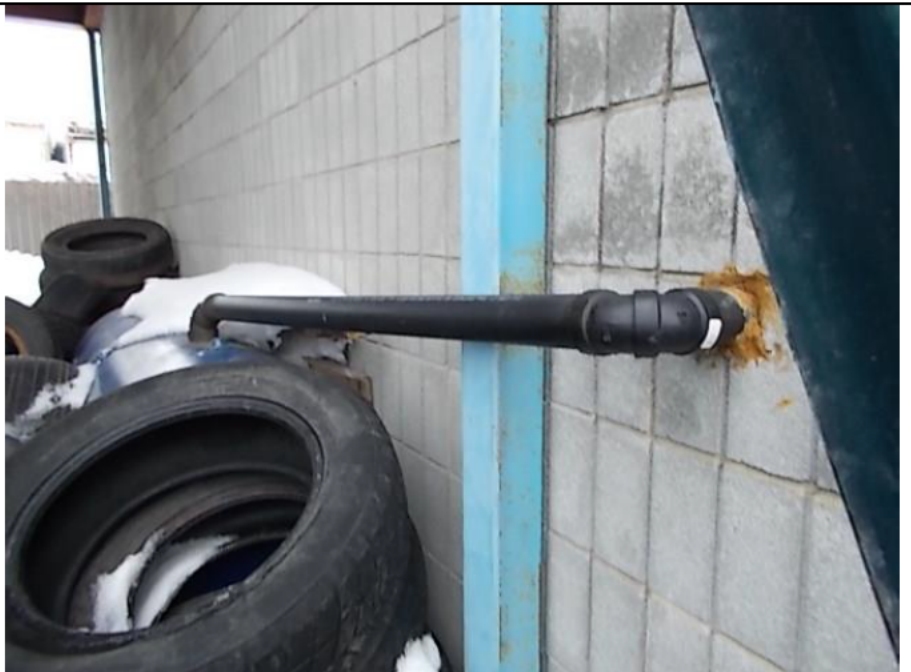
Photo no : 7

- Concernant l'huile de moteur usée, elle est accumulée dans un réservoir hors terre situé à l'extérieur sous un abri, difficilement accessible (photos 7, 8), il est relié à l'atelier par une conduite (photo 9).
- Les filtres à l'huile usée sont mis dans bac identifié (photo 10).
- C'est la compagnie Véolia, qui s'occupe de la collecte de l'huile de moteur usée et des filtres à l'huile usée.
- Les batteries usagées sont entreposées à l'intérieur de l'atelier sur une dalle de béton en attendant d'être acheminées vers la compagnie, Les Batteries Couture, située au 999, montée champagne Sainte Dorothée, QC H7X 3V4, tél : 450-969-2323.

Réservoir d'huiles usées difficilement accessible à cause de la présence de pneus usagés.

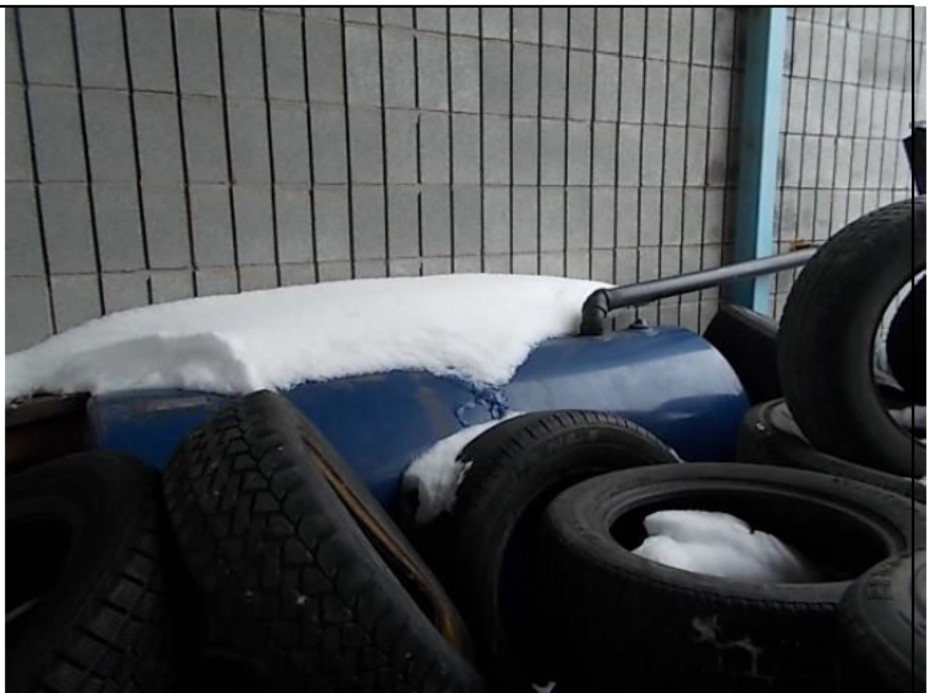
Photo no : 8

Réservoir d'huiles usées difficilement accessible à cause de la présence de pneus usagés.

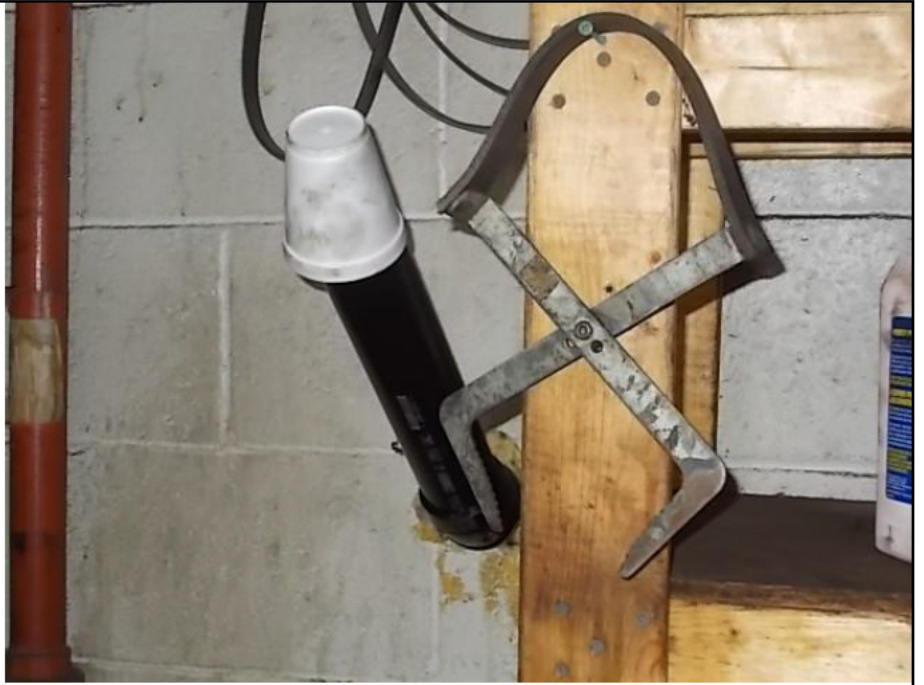
Photo no : 9

La conduite qui relie le réservoir à l'atelier.

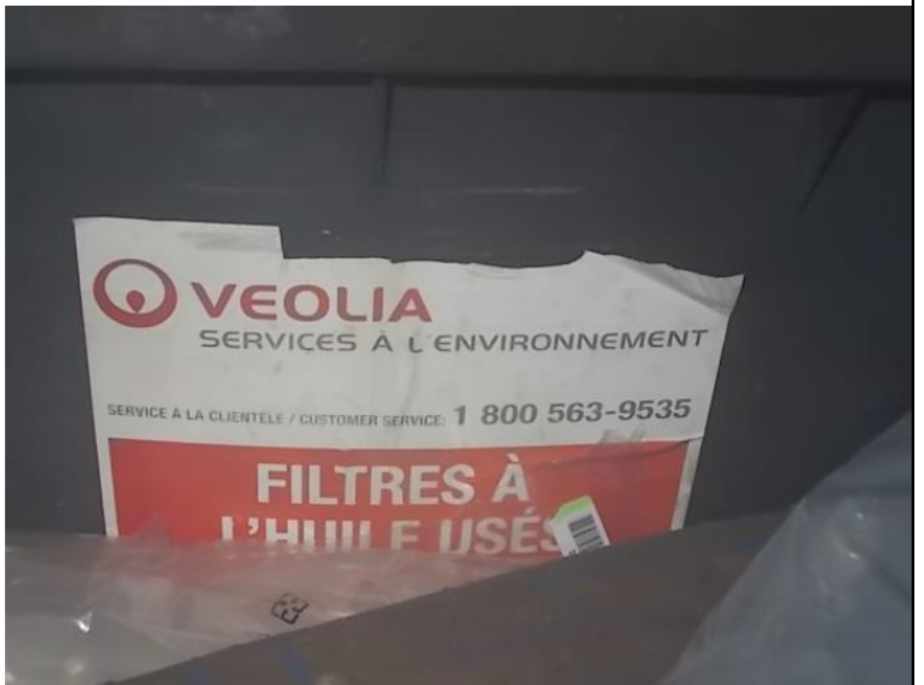
Photo no : 10

La compagnie qui fait la récupération d'huile usée ainsi que les filtres à l'huile usés.

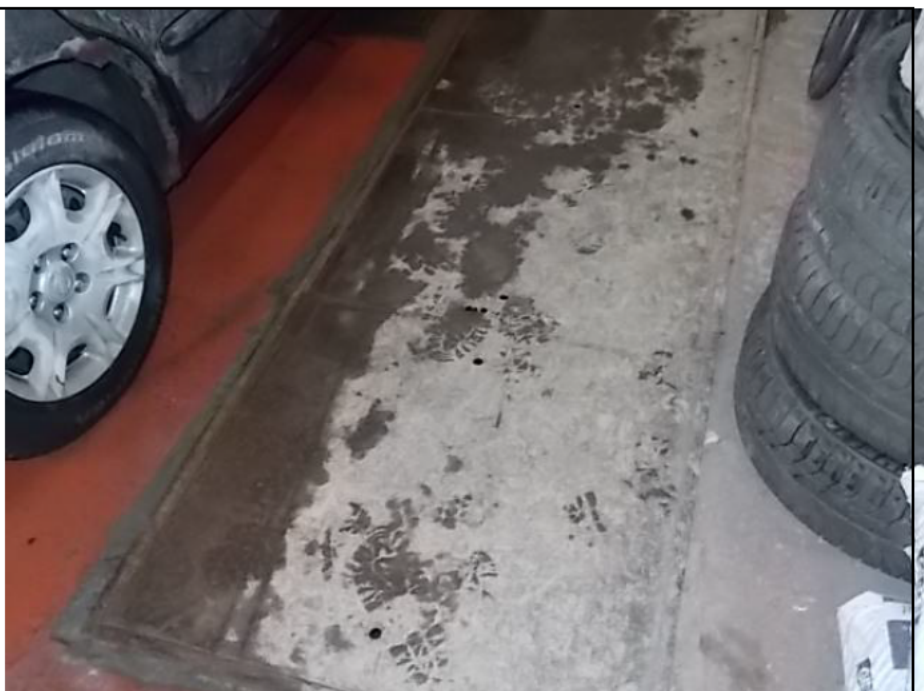
Photo no : 11

Séparateur d'huile.

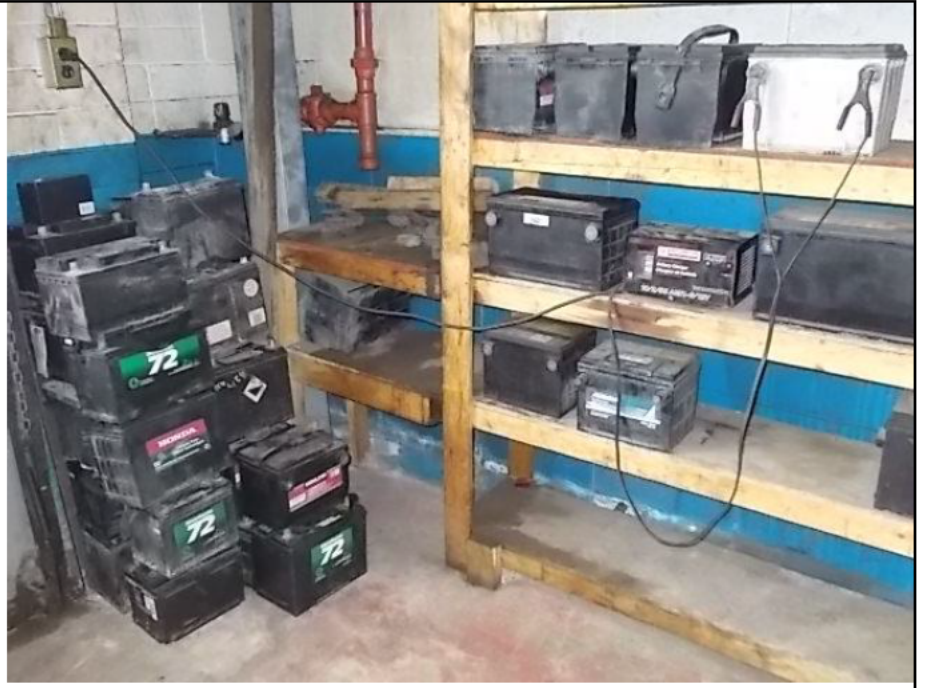
Photo no : 12

Des batteries usagées fonctionnelles sur des étagères, ainsi que des batteries destinées au recyclage par terre.

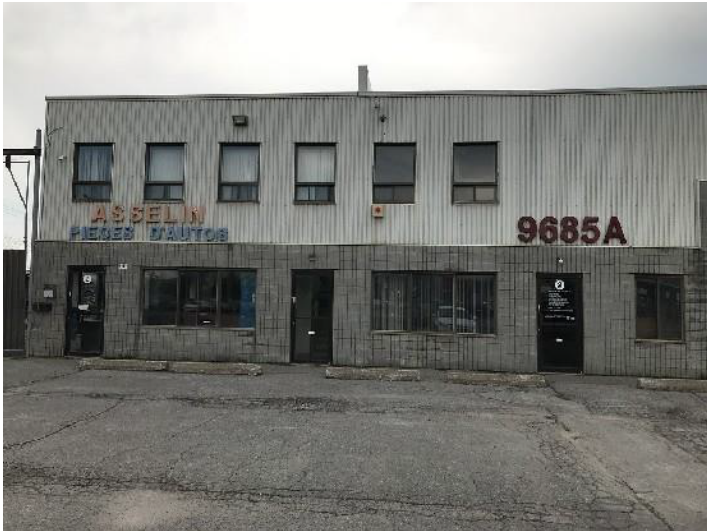
À mon arrivée sur le site, je suis accueilli dans le stationnement par le responsable de la compagnie (ci-après le responsable). Je lui indique que j'ai une inspection à faire concernant des activités de VHU exercées sur le site. Il me dit qu'il doit aller à un rendez-vous. Il veut que je repasse un autre jour. Il est accompagné du président de Asselin Pièces d'Auto (ci-après le président) qui est son frère. J'insiste pour faire l'inspection séance tenante. Des enseignes indiquent le nom de la compagnie. **Voir Photos 1 et 2.**

IMG_0029.jpg
Photo 1 : Façade du bâtiment de la compagnie.

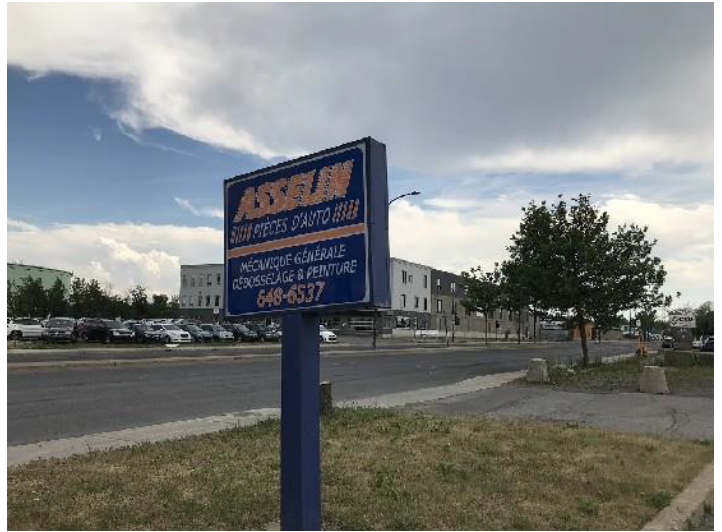
IMG_0030.jpg
Photo 2 : Enseigne indiquant le nom de la compagnie.

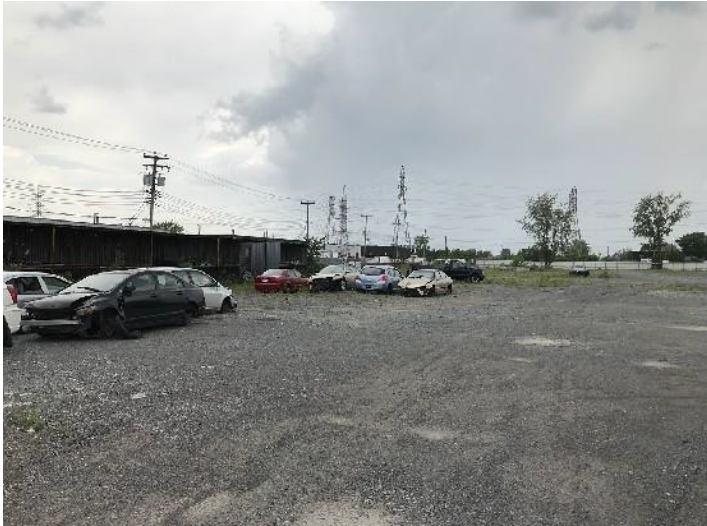
IMG_0022.jpg
Photo 3 : VHU sur le site.

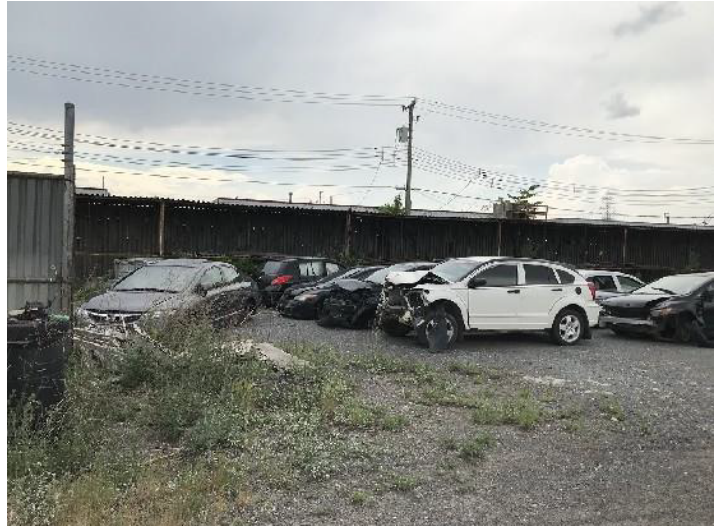
IMG_0023.jpg
Photo 4 : VHU sur le site.

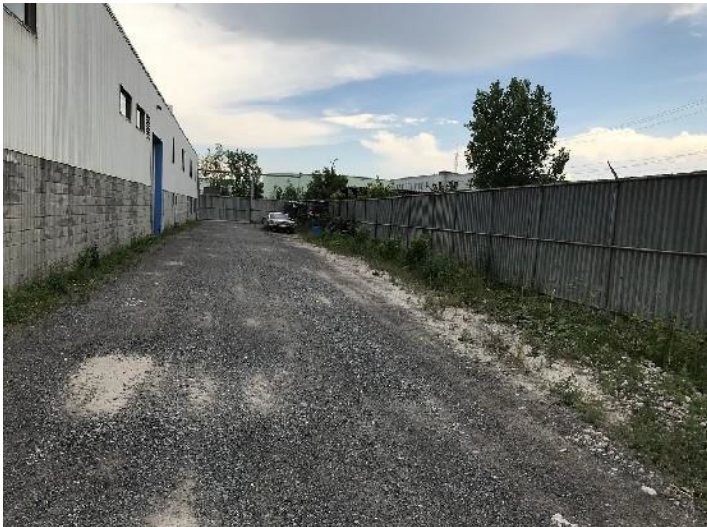
IMG_0026.jpg
Photo 5 : VHU sur le site.

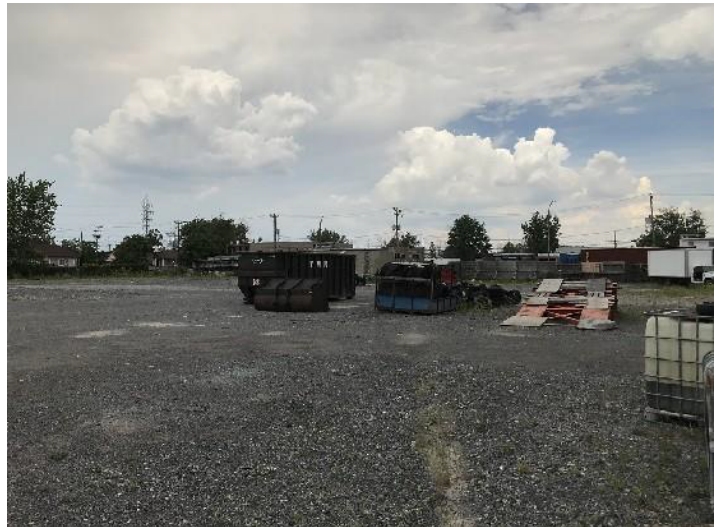
IMG_0019.jpg
Photo 6 : Pneus entreposés dans la cour.

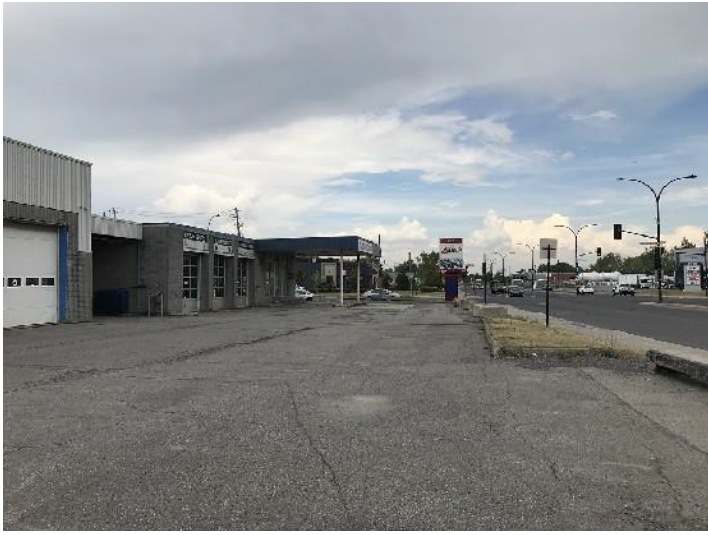
Photo 7 : Vue de l'ancienne station-service.

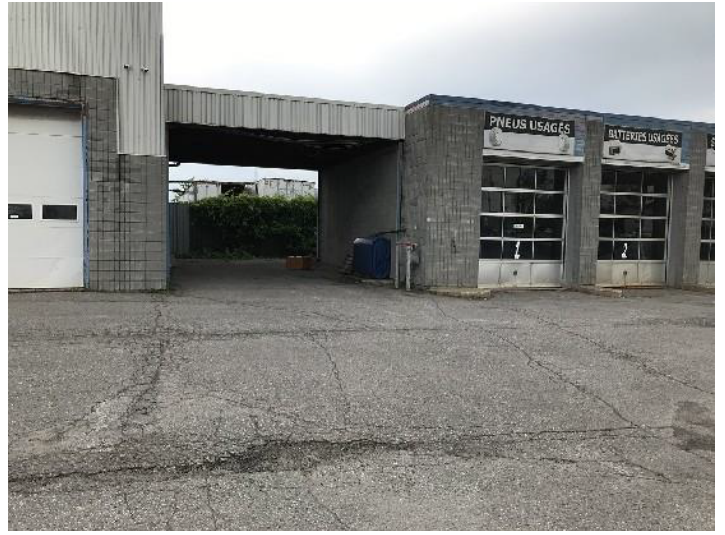
Photo 8 : Vue de l'ancienne station-service.

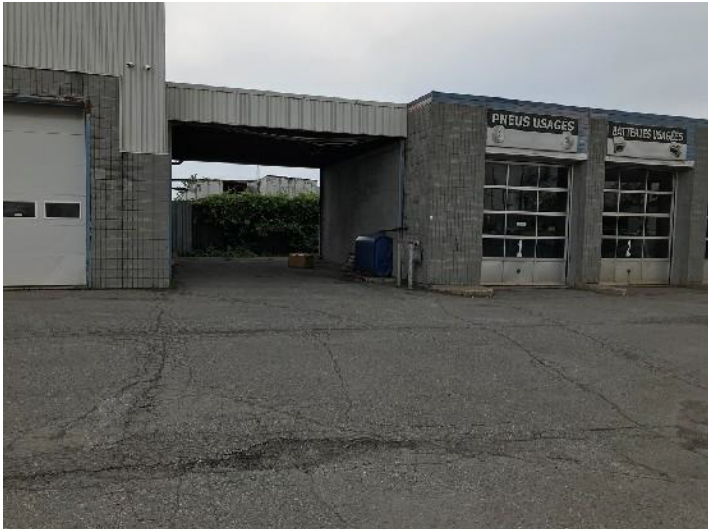
Photo 9 : Vue de l'ancienne station-service.

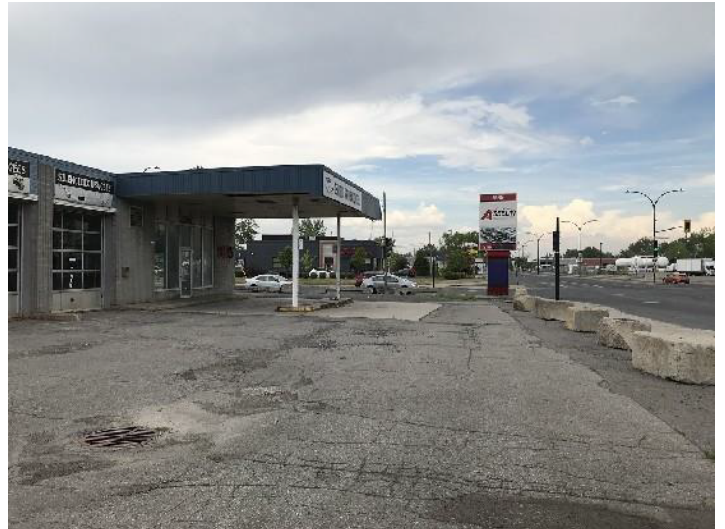
Photo 10 : Vue de l'ancienne station-service.

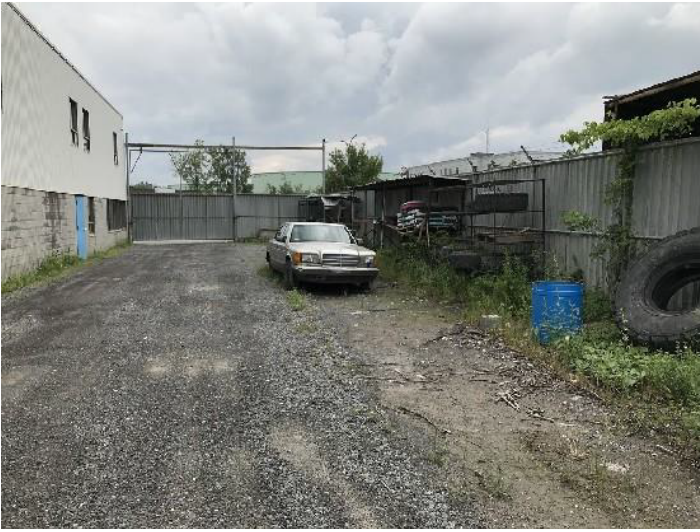
Photo 11 : Le véhicule indiqué comme appartenant à autrui est encore sur place..

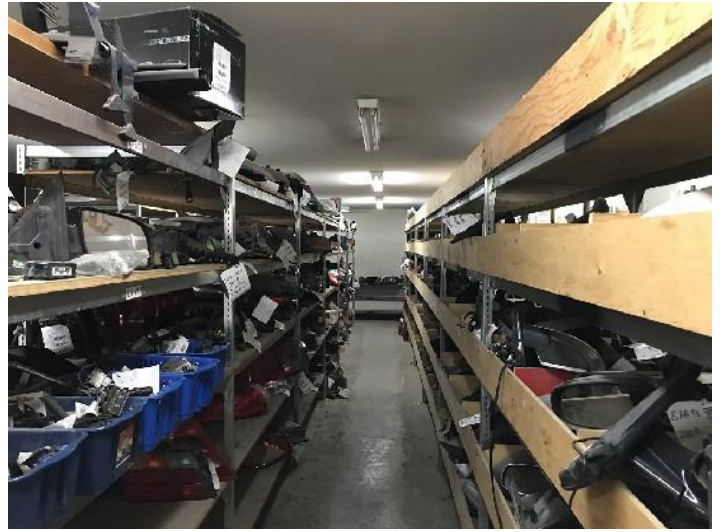
Photo 12 : Local d'entreposage des pièces usagées.

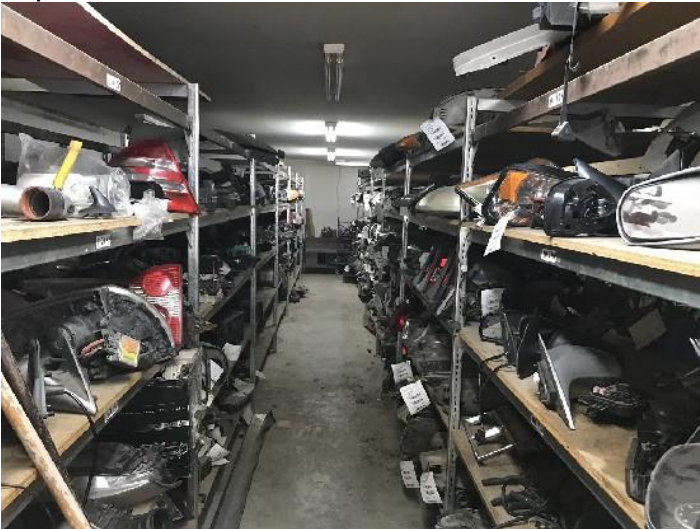
Photo 13 : Local d'entreposage des pièces usagées.

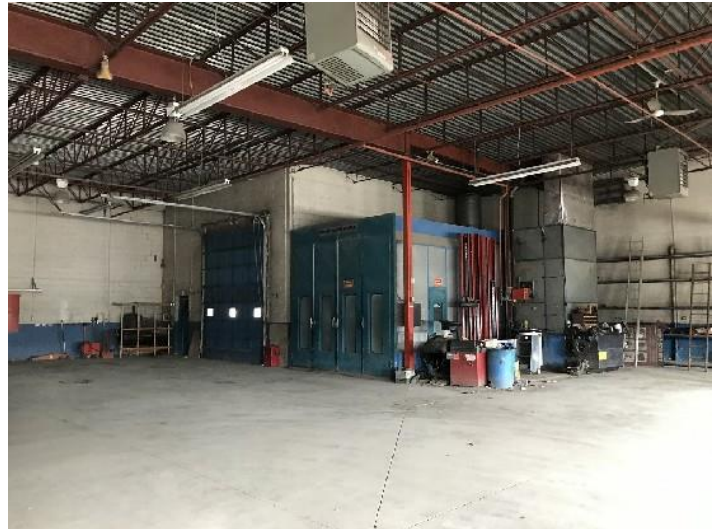
Photo 14 : Intérieur du garage mécanique

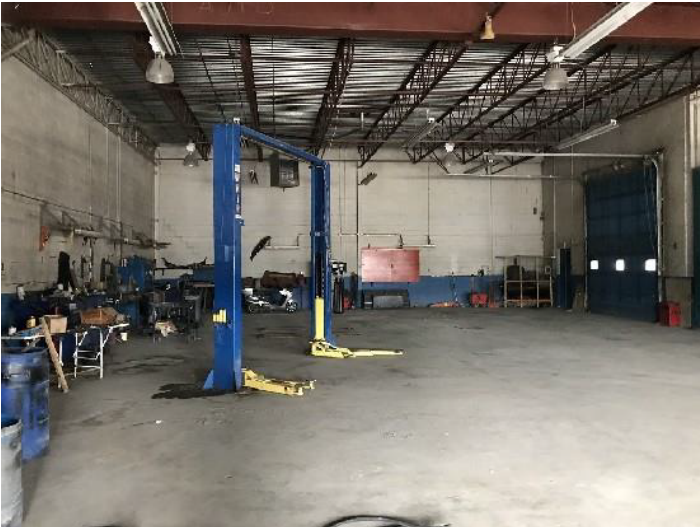
Photo 15 : Intérieur du garage mécanique.

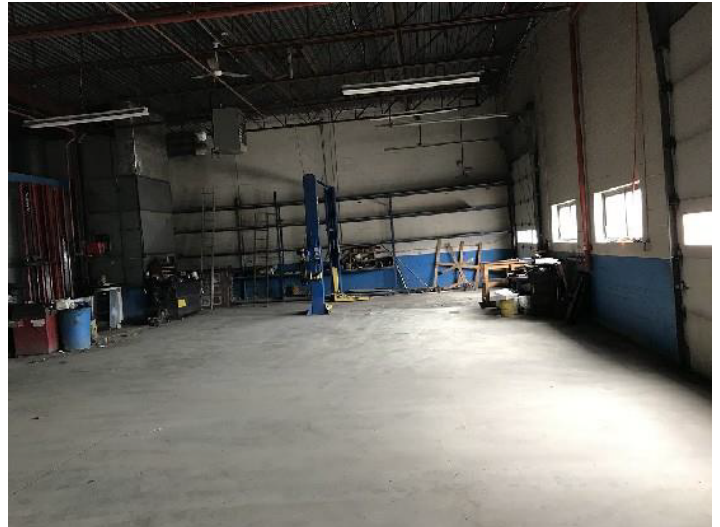
Photo 16 : Intérieur du garage mécanique.
