RAPPORT D'INSPECTION

N/RÉFÉRENCE : 7430-13-01-0157-00 DATE DE RÉDACTION : 18 octobre 2005

Plainte travaux dans un marais

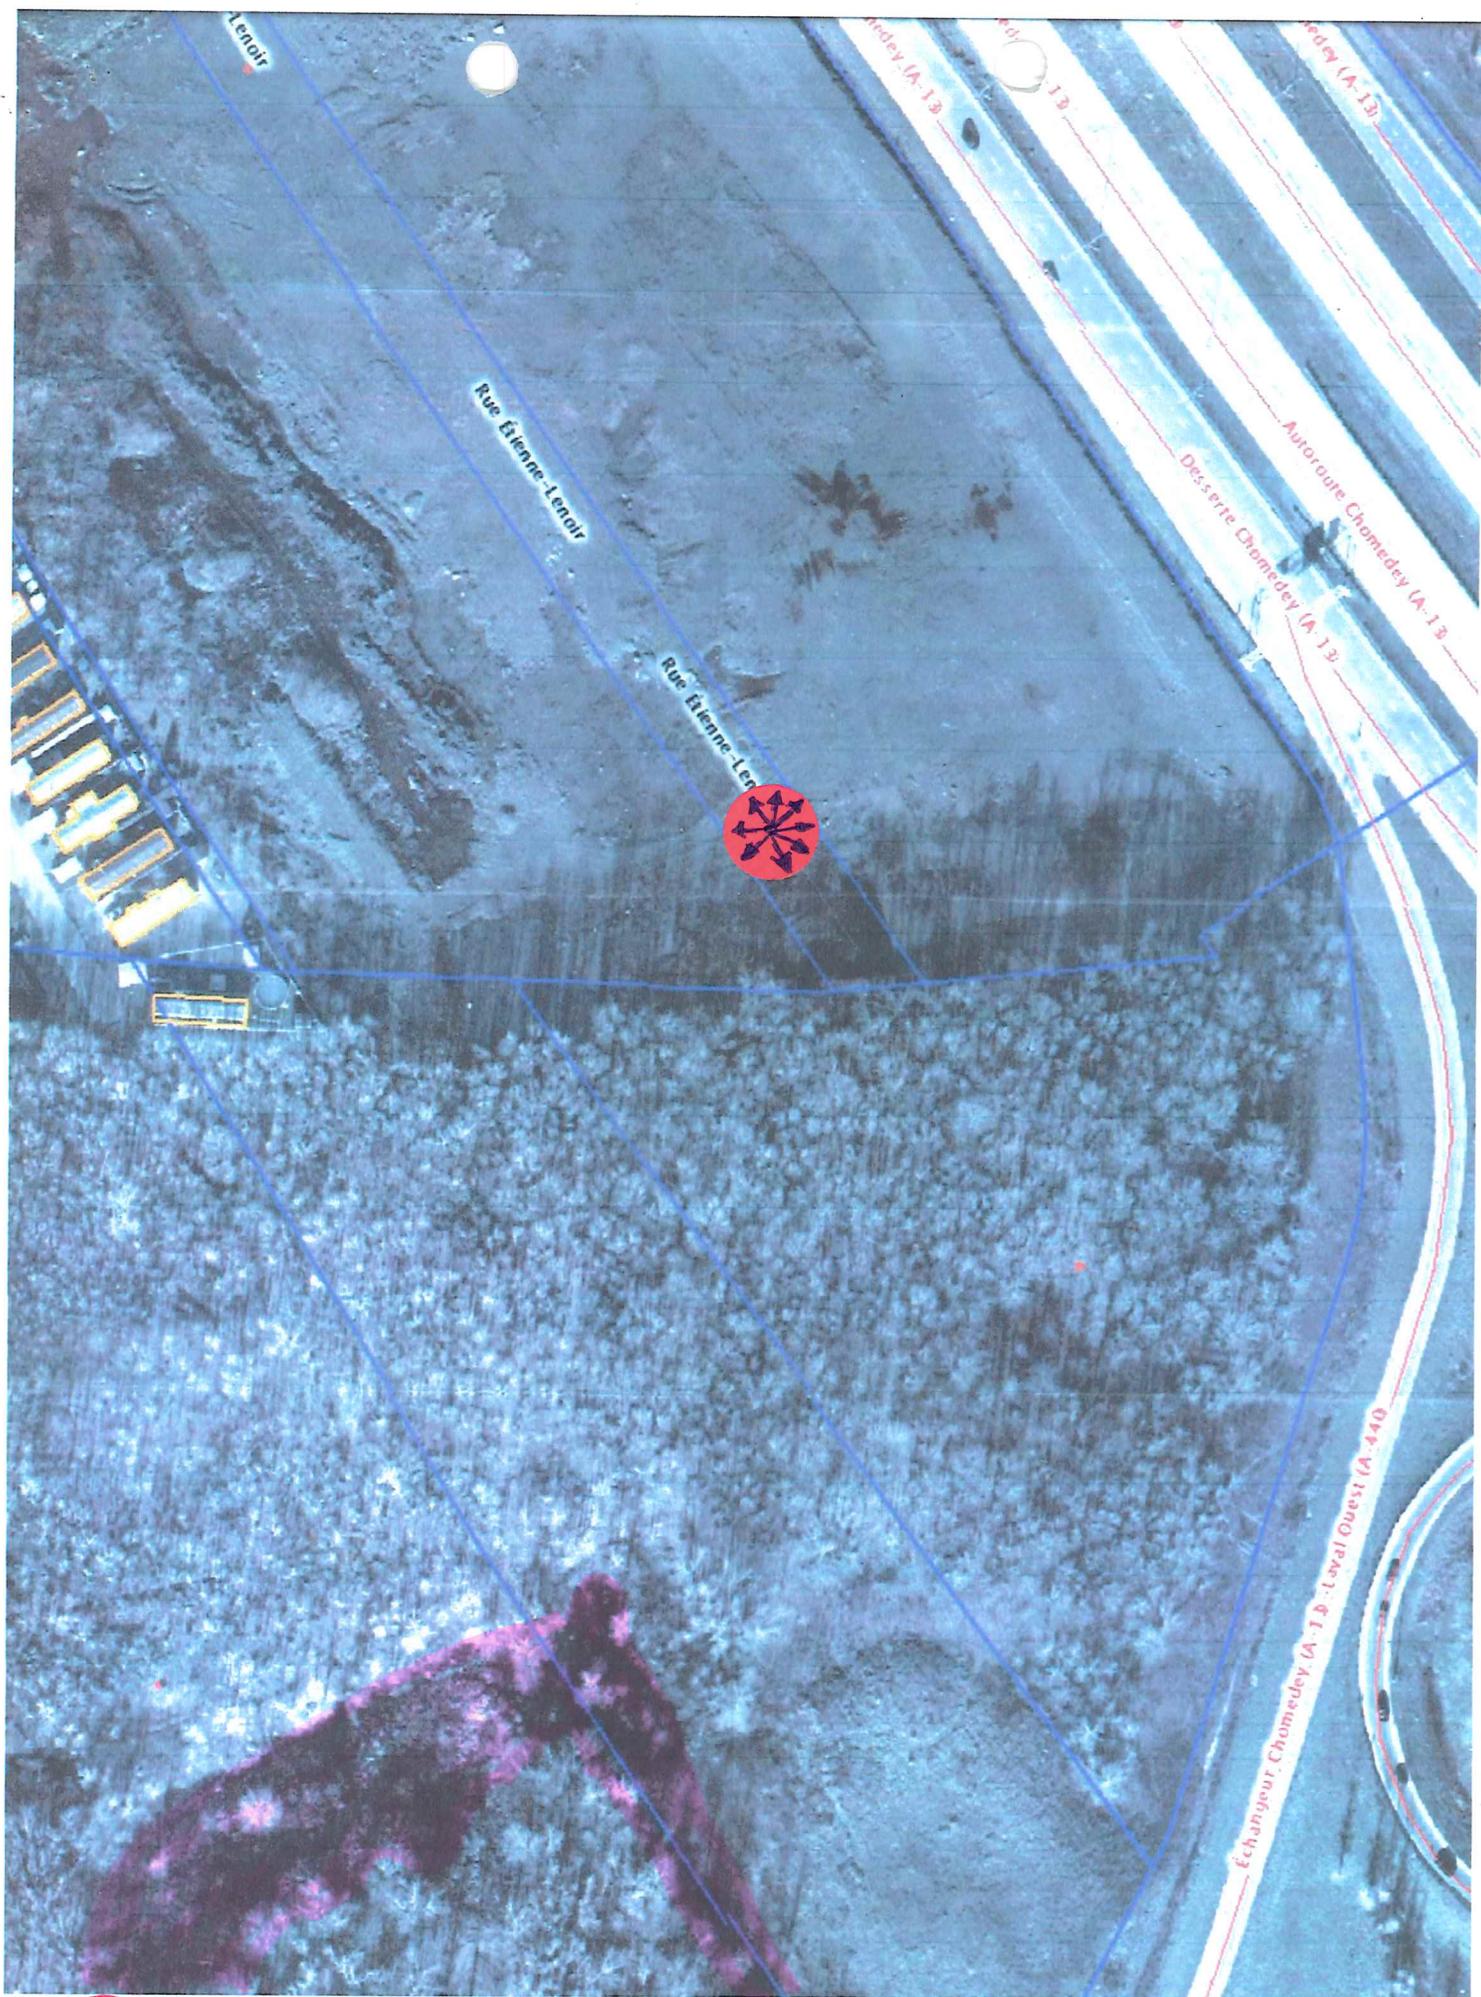
**Photo aérienne du secteur photographié lors de l'inspection
Et
Photos prises lors de l'inspection**

Le plaignant a signalé que des travaux avaient été effectués dans un milieu humide situé à l'extrémité sud du lot situé à l'ouest de l'autoroute 13 entre le boulevard Dagenais et l'autoroute 440, ce lot appartient à l'entreprise Le groupe Montoni Inc.. Une vérification des l'études « Caractérisation des milieux humides de la ville de Laval » du CREL (mars 2002) et « Inventaire des milieux humides et des cours d'eau du territoire de la municipalité de Laval » de Municonsult (juillet 2004) a été effectuée lors de la réception de la plainte (29 juin 2005). Aucun milieu humide n'a été inventorié sur ce lot lors de ces études. Le seul milieu humide présent dans ce secteur est localisé sur un lot situé au sud ouest du site identifié par le plaignant, ce milieu humide est en zone agricole. Des cartes topographiques ont aussi été consultées (carte 31H12-200-0101) et aucun milieu humide n'y apparaît. Les photos aériennes 2000, 2002 et 2003 consultés ne démontrent pas la présence de milieux humides dans le secteur identifié par le plaignant, sur la photo aérienne de 2003 il est possible de constater que le terrain a fait l'objet de travaux de déboisement. (voir photos aériennes en annexe)

Le plaignant s'est à nouveau manifesté vers la fin septembre. Une visite a été effectuée le 6 octobre 2005, le secteur identifié par le plaignant a fait l'objet de travaux de déboisement, d'excavation, et de nivellement pour fin de construction, ces travaux semblent avoir été effectués entre 2001 et 2003 si on se réfère aux photos aériennes.

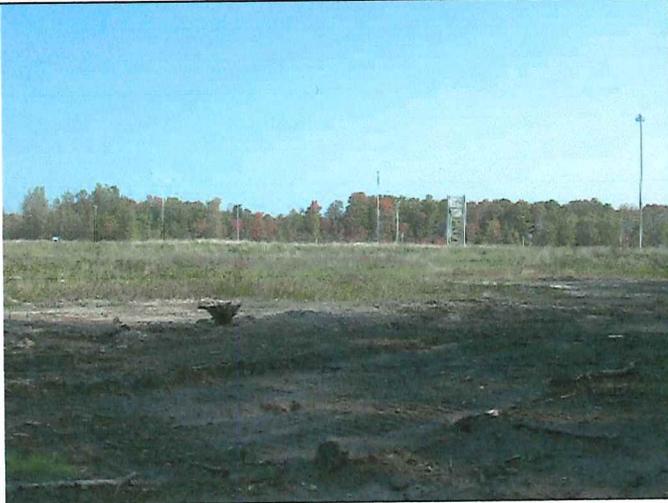
1
Description : Positionné à la limite Sud du lot vue en direction Est.

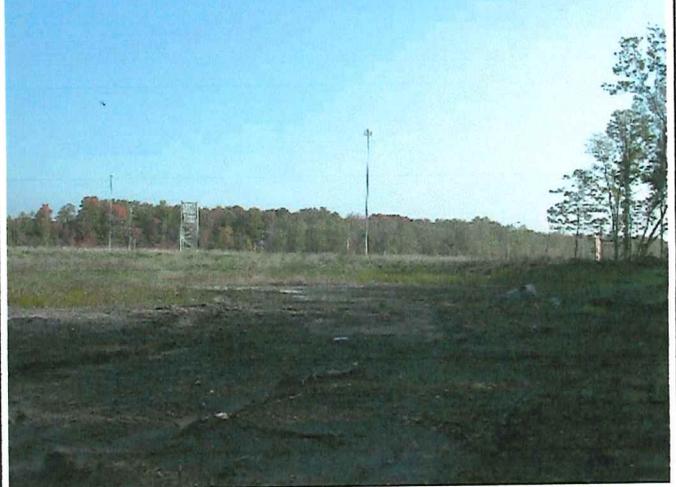
2
Description : Positionné à la limite Sud du lot vue en direction Est.

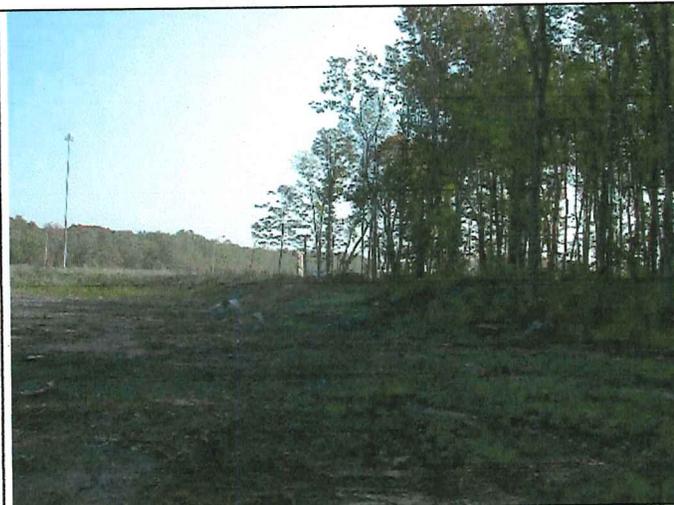
3
Description : Positionné à la limite Sud du lot vue en direction Sud Est.

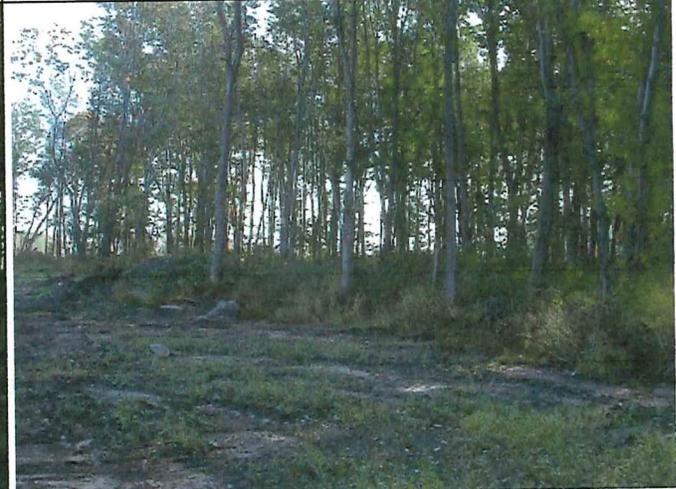
4
Description : Positionné à la limite Sud du lot vue en direction Sud Est.

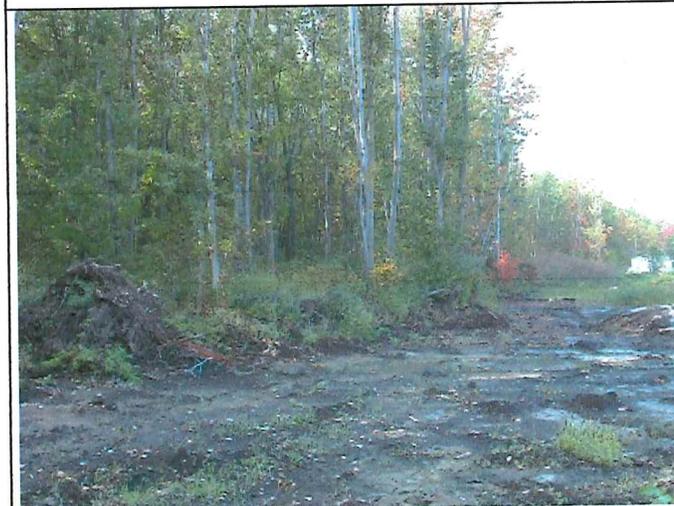
5
Description : Positionné à la limite Sud du lot vue en direction Sud Ouest.

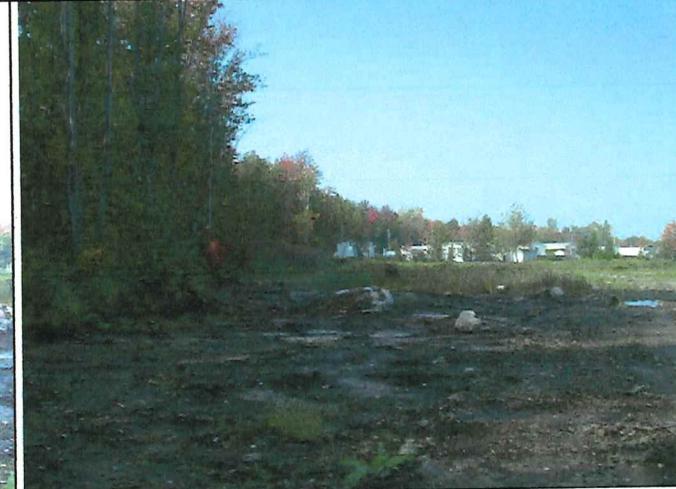
6
Description : Positionné à la limite Sud du lot vue en direction Ouest.

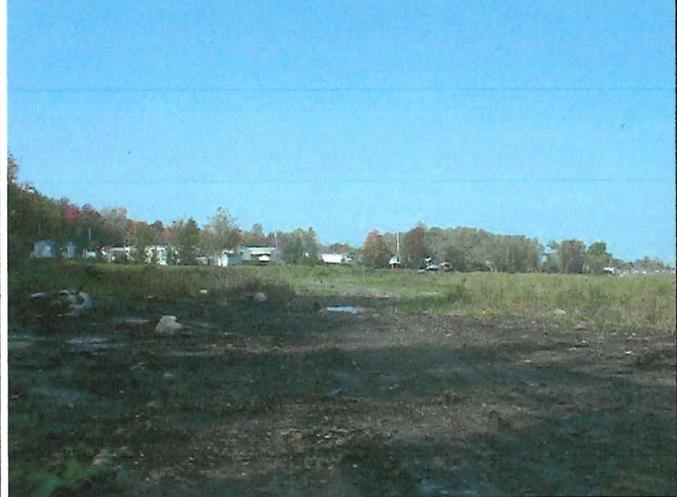
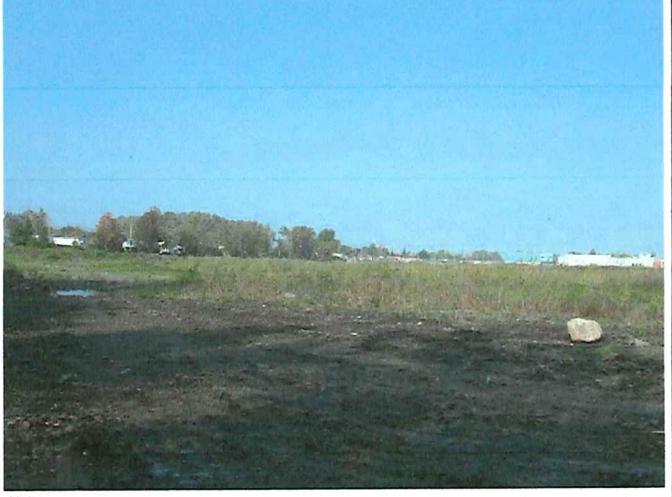
# 7 Description : Positionné à la limite Sud du lot vue en direction Ouest.	# 8 Description : Positionné à la limite Sud du lot vue en direction Nord Ouest.

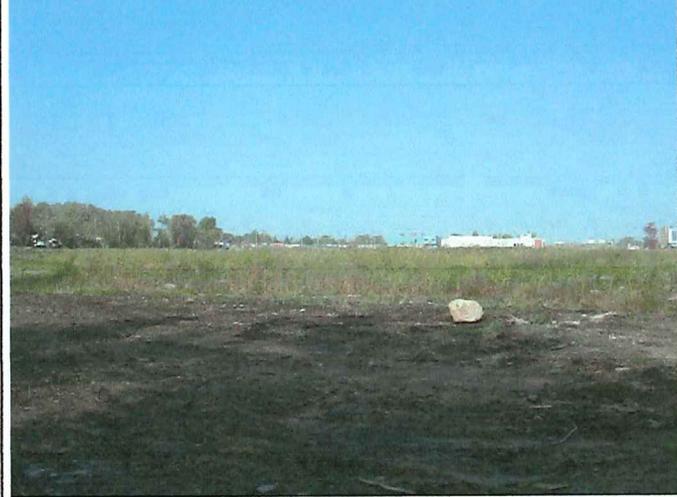
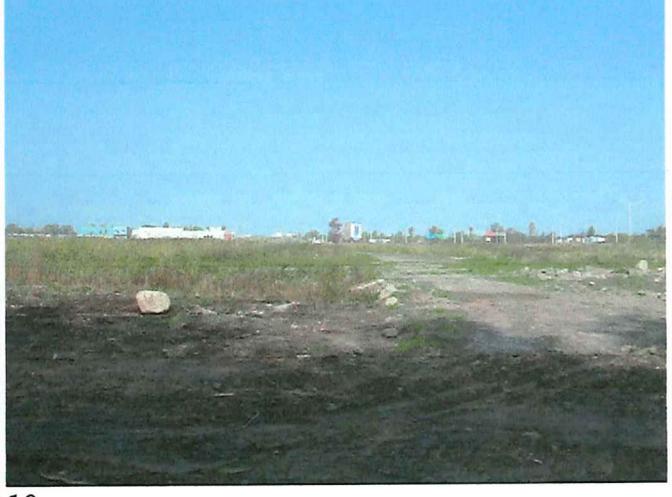
9 Description : Positionné à la limite Sud du lot vue en direction Nord Ouest.	10 Description : Positionné à la limite Sud du lot vue en direction Nord.

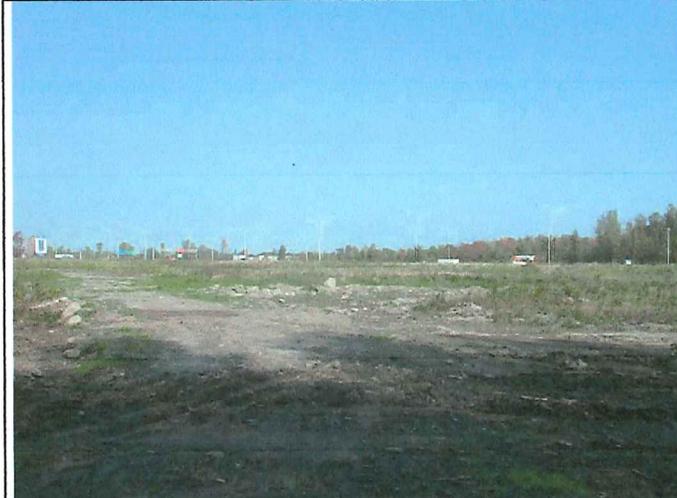
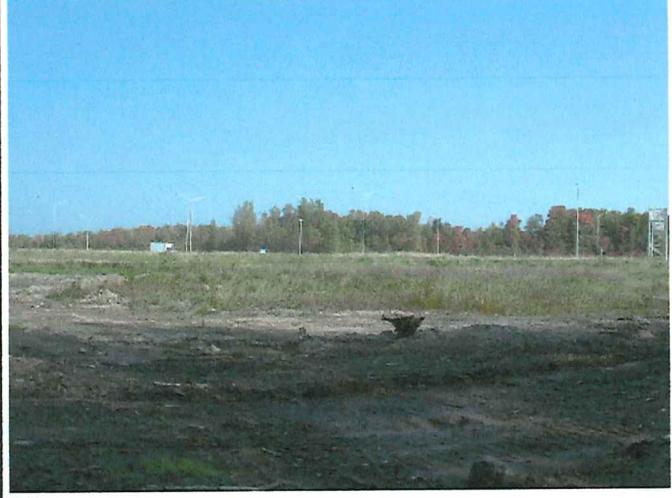
11 Description : Positionné à la limite Sud du lot vue en direction Nord.	12 Description : Positionné à la limite Sud du lot vue en direction Nord Est.
Signature :
