Objet : Demande d'accès aux documents concernant le document 401916287, en lien avec
Domaine Ilsemère à Laval

1. Rapport d'inspection du 16 avril 2020, 5 pages

1.2 Intervention					
N° d'intervention : 301449822			Type d'intervention : Inspection		
N° de gestion doc. : 7430-13-01-01120-01			N° de document : 401916287		
But de l'intervention : H-50/ Laval/ Domaine Islemère/ S'assurer du retrait des EVEC au terrain.					
2 Lieu concerné par l'intervention ↓↑ - +					
1	Nom du lieu : 9047-4784 Québec inc.				
	Nom usuel du lieu : Domaine Islemère				
	N° du lieu : X2064795		Type de lieu : marécage, marais, étang, lagune		
	Localisation du lieu : Cadastre du Québec : 3392318 3392319, 3392320 3392321, 3392329 3392330, 3392331 3392332, 3392333 3392334, 3392335 3392336, 3392376 3522934, 3522935 3522936, 3522937 3522940				
	Coordonnées géographiques du lieu (GÉO NAD 83 degrés décimaux) : 45,527867258000:-73,842652616500				
3 Intervenant du lieu ↓↑ - +

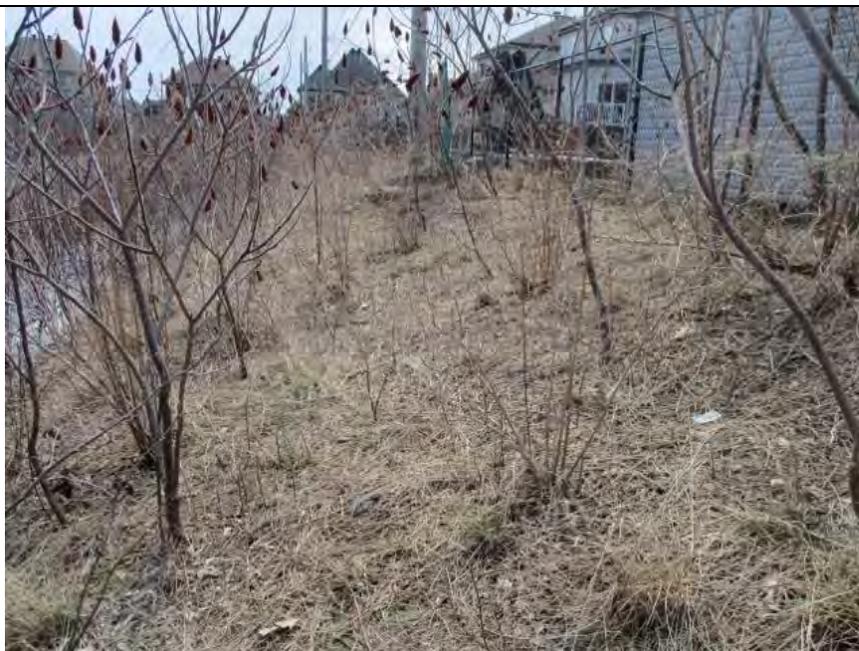
Photo no : 4

La végétation herbacée des talus de la zone de conservation a été coupée.

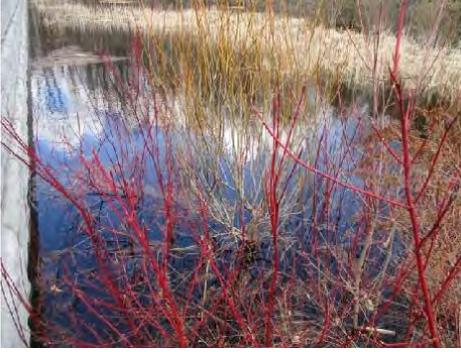
IMG_1493 (640x480).jpg

Photo no : 2	
Fichier : IMG1493.JPG	
Description : La disparition des massifs de salicaire pourpre (<i>lythrum salicaria</i>), EVEC qui était présente à l'automne 2019.

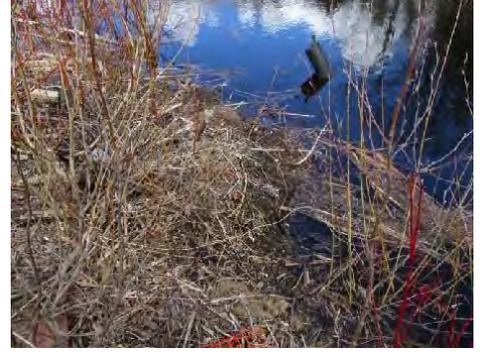
IMG_1495 (640x480).jpg

Photo no : 1	
Fichier : IMG1495.JPG	
Description : Le niveau d'eau libre élevé dans la zone de conservation.

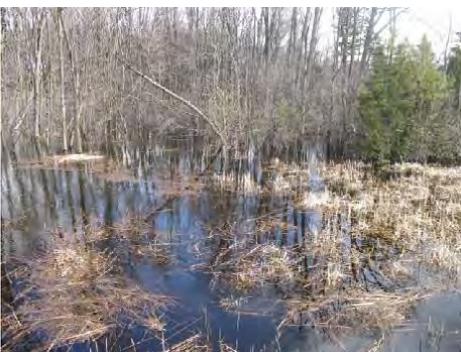
IMG_1502 (640x480).jpg

Photo no : 3	
Fichier : IMG1502.JPG	
Description : Le massif de phragmite (<i>Phragmites australis</i>) a été retiré.
