RAPPORT D'INSPECTION

Direction régionale de la Montérégie - secteur municipal, hydrique et agricole
Région : Montérégie

N° d'intervention : 301066709	Type d'intervention : Inspection pour suivi de manquement
N° de gestion doc. : 7430-16-01-0924400	N° de document : 401772691
But de l'intervention : Salaberry-de-Valleyfield - Vérifier le bien-fondé d'une plainte concernant des activités d'entreposage en rive de la rivière Saint-Charle sur le terrain municipal - bureau des travaux publics au 275 rue Hébert

Objet : Empiètement en bande riveraine sur les lots 3 246 630 et 3 246 631 du cadastre du Québec à Salaberry-de-Valleyfield

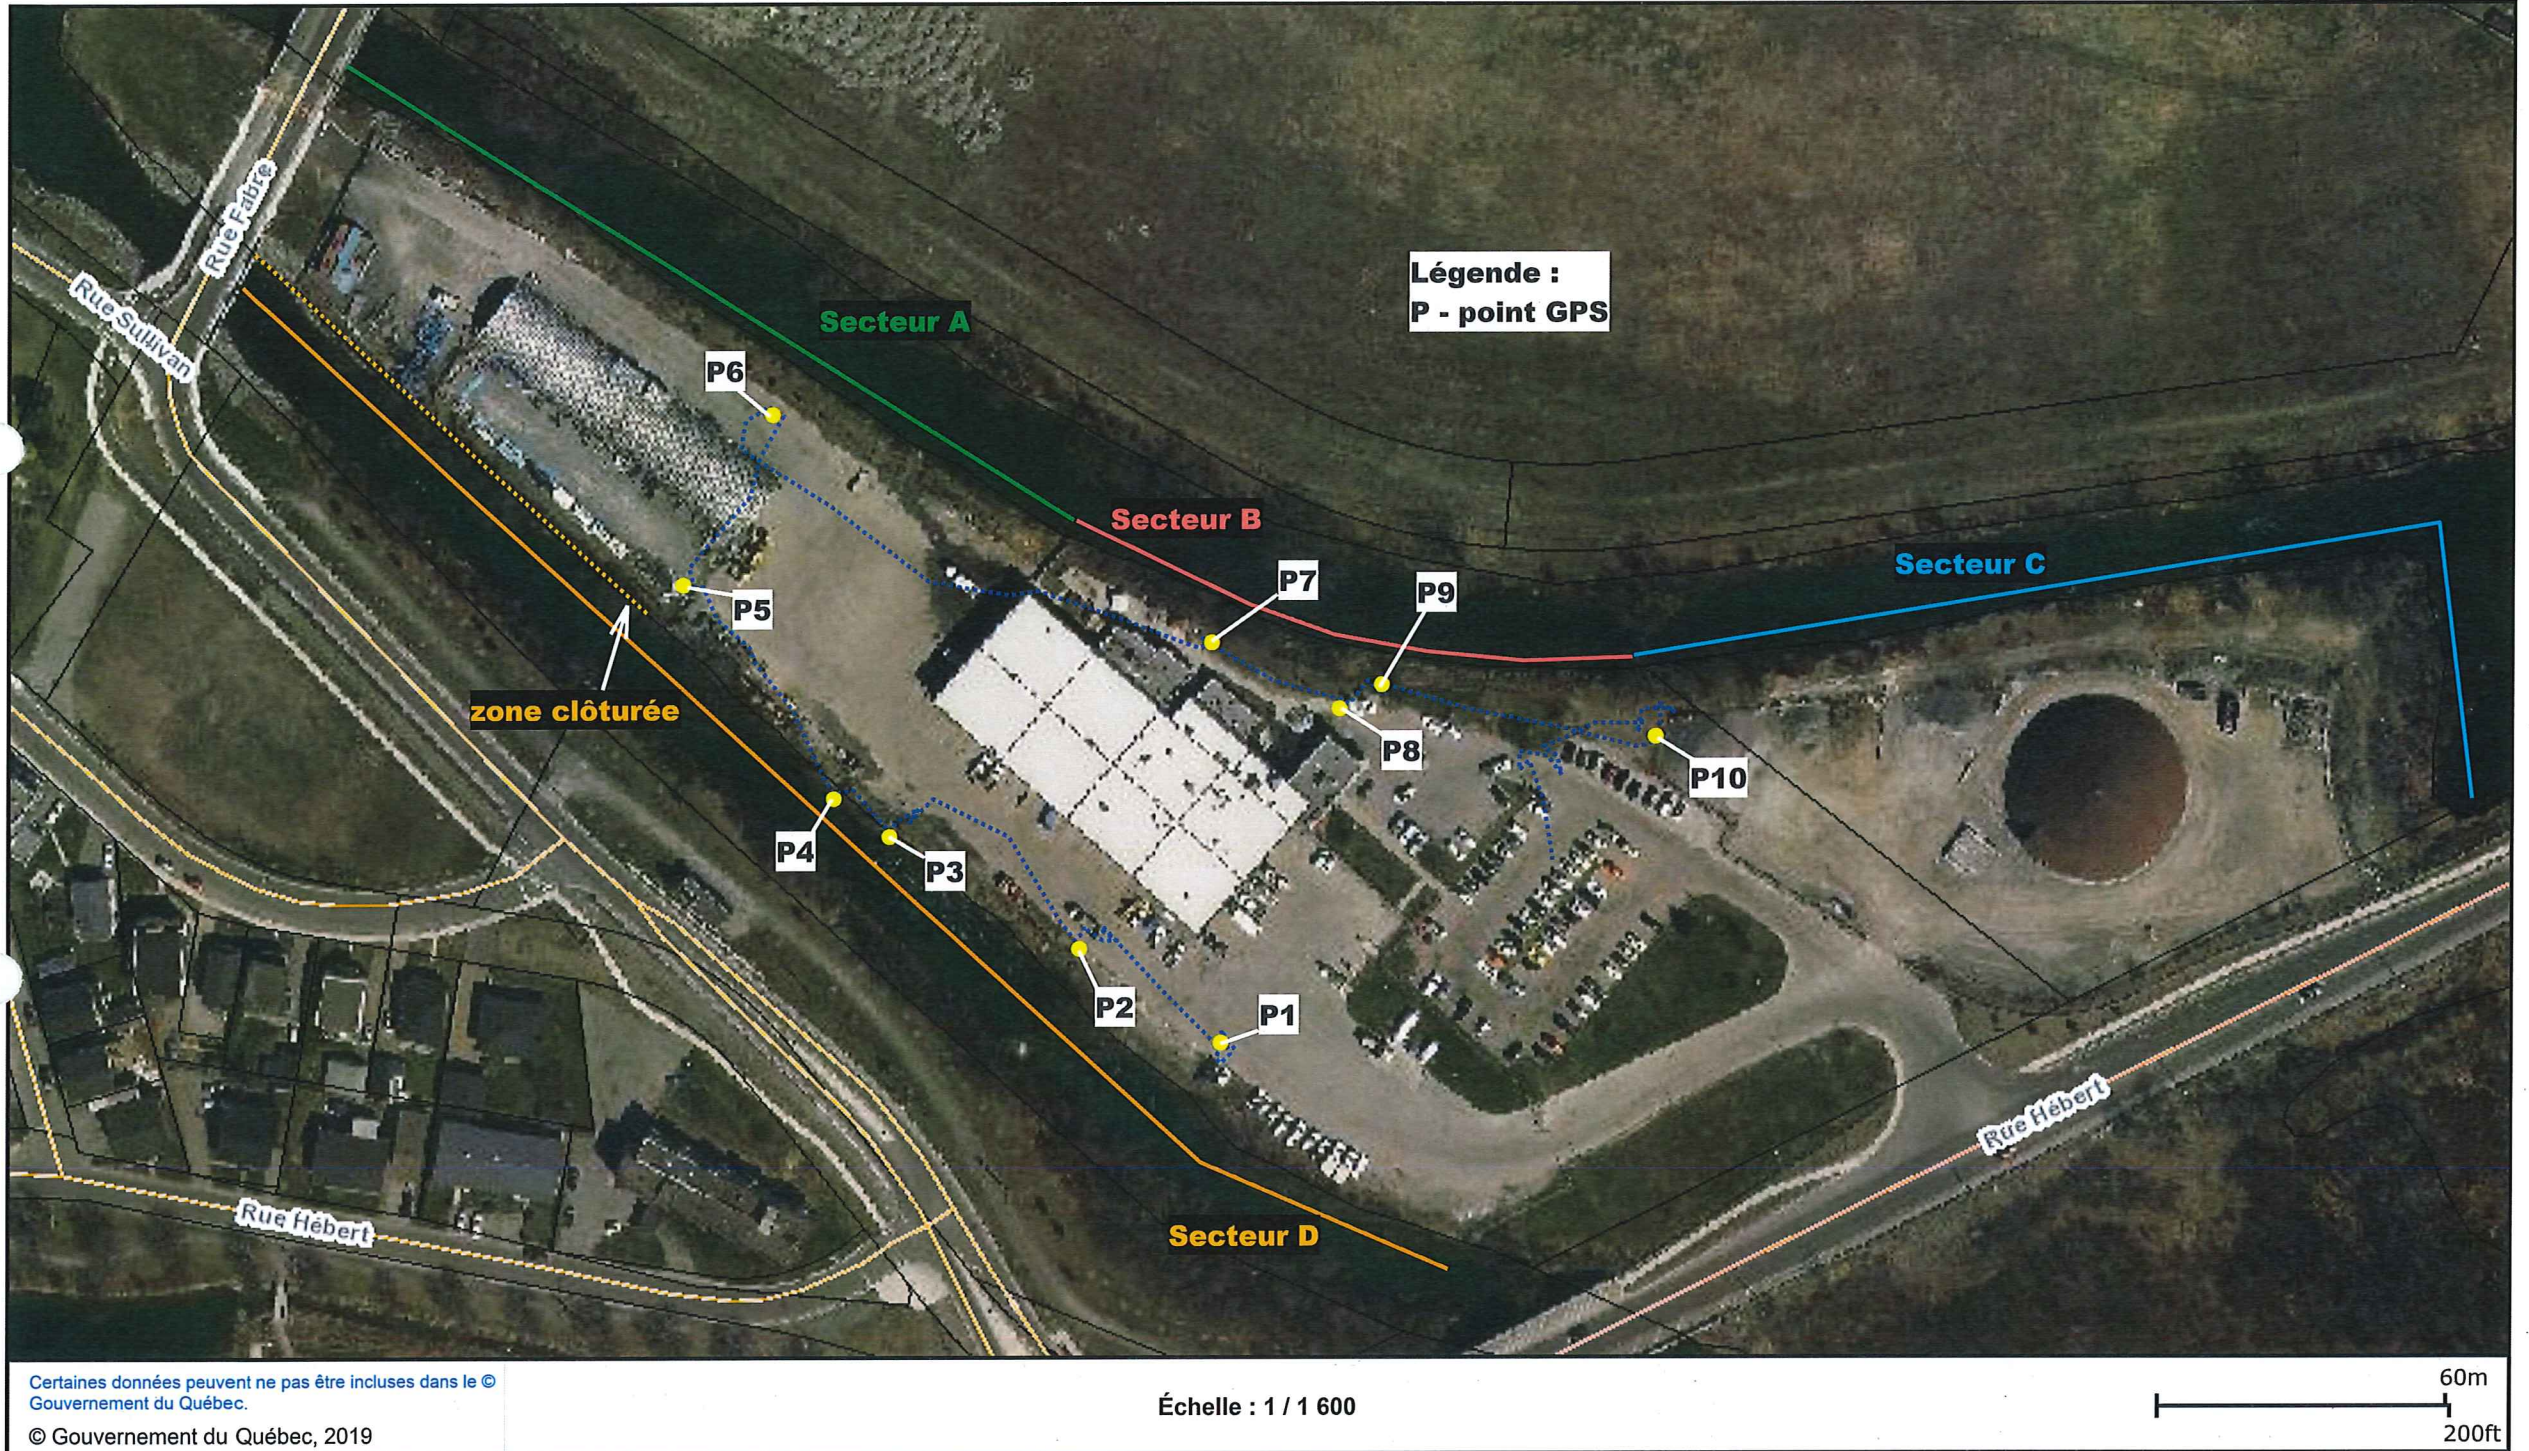
ANNEXE 1 - SECTEURS, POINTS GPS ET TRACE' DE L'INSPECTION

Je fais le tour des secteurs, comme montré dans l'annexe 1. Dans les secteurs D et A, une glissière de sécurité a été installée et protège la bande riveraine (images 1 à 12). L'emplacement de la glissière de sécurité dans le secteur D a été déterminé par la localisation de la ligne de gazoduc (images 1 et 2).

Aucune modification n'a été apportée par la ville dans le secteur B, étant donné que ce secteur est utilisé comme aire de repos par les employés. Mme Hinse nous explique que des travaux correctifs seront réalisés éventuellement (images 13 à 18).

Le secteur C est clôturé et n'est plus utilisé, alors la bande riveraine n'est plus touchée (image 19).

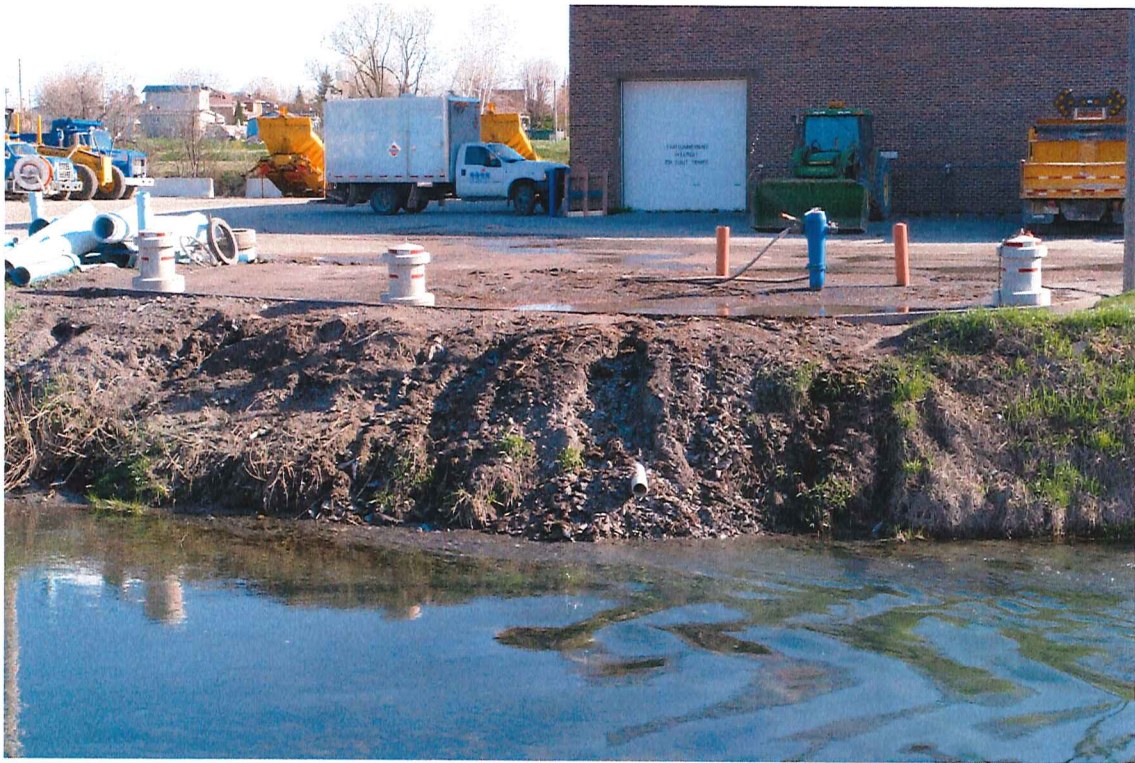
Photo no. : -1- (Déversement)
↳ N.B. : Référence au C.D. : chesriet
sur le C.D.

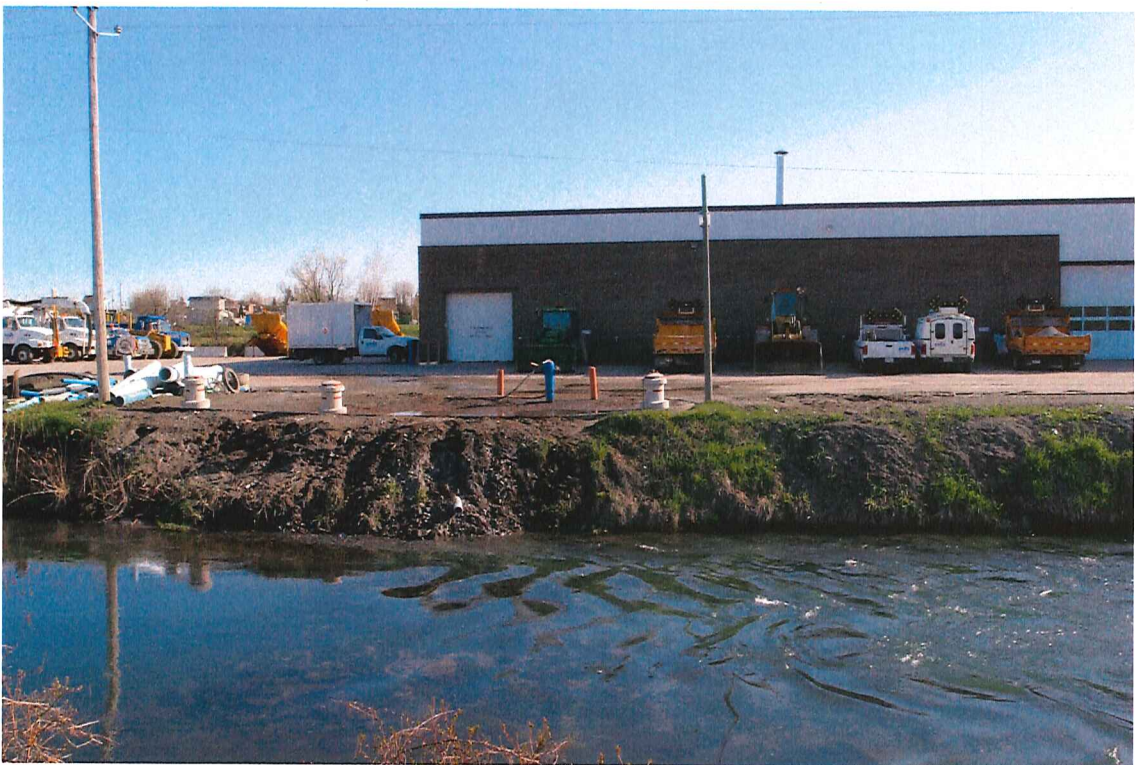
-2- (Déversement)

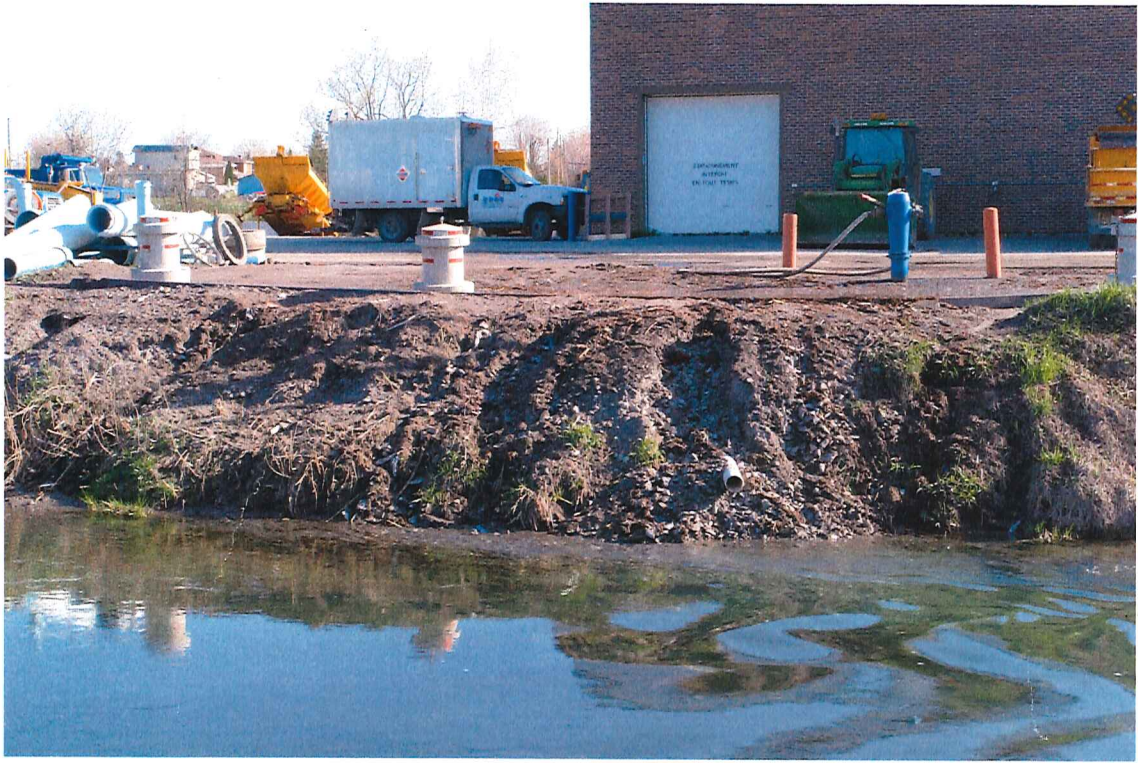
-3- (Déversement)

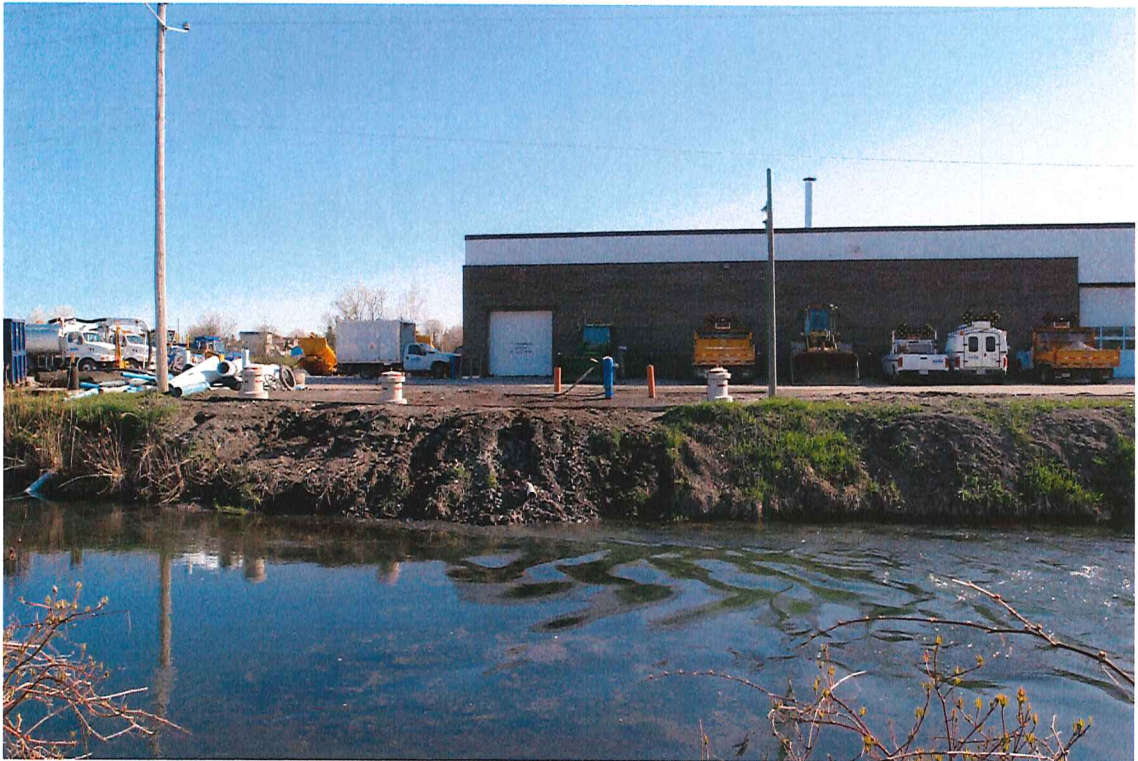
-4- (Déversement)

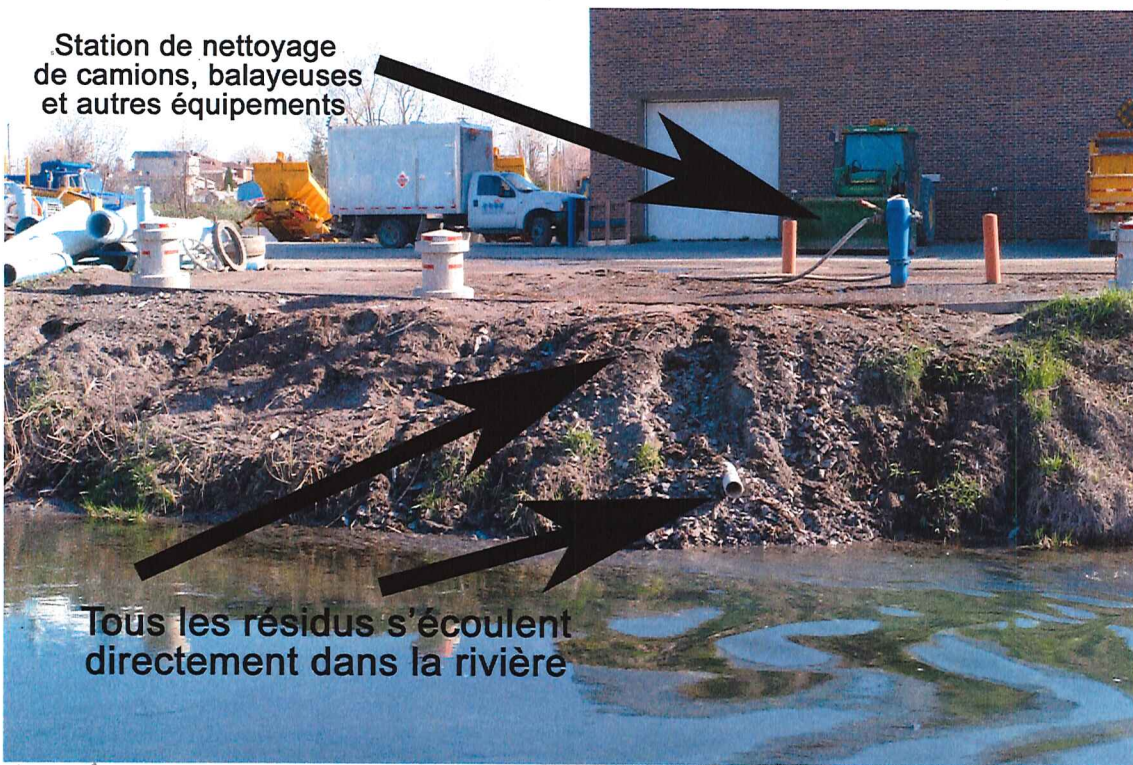
Photo sans numéro sur CD

(Déversement)

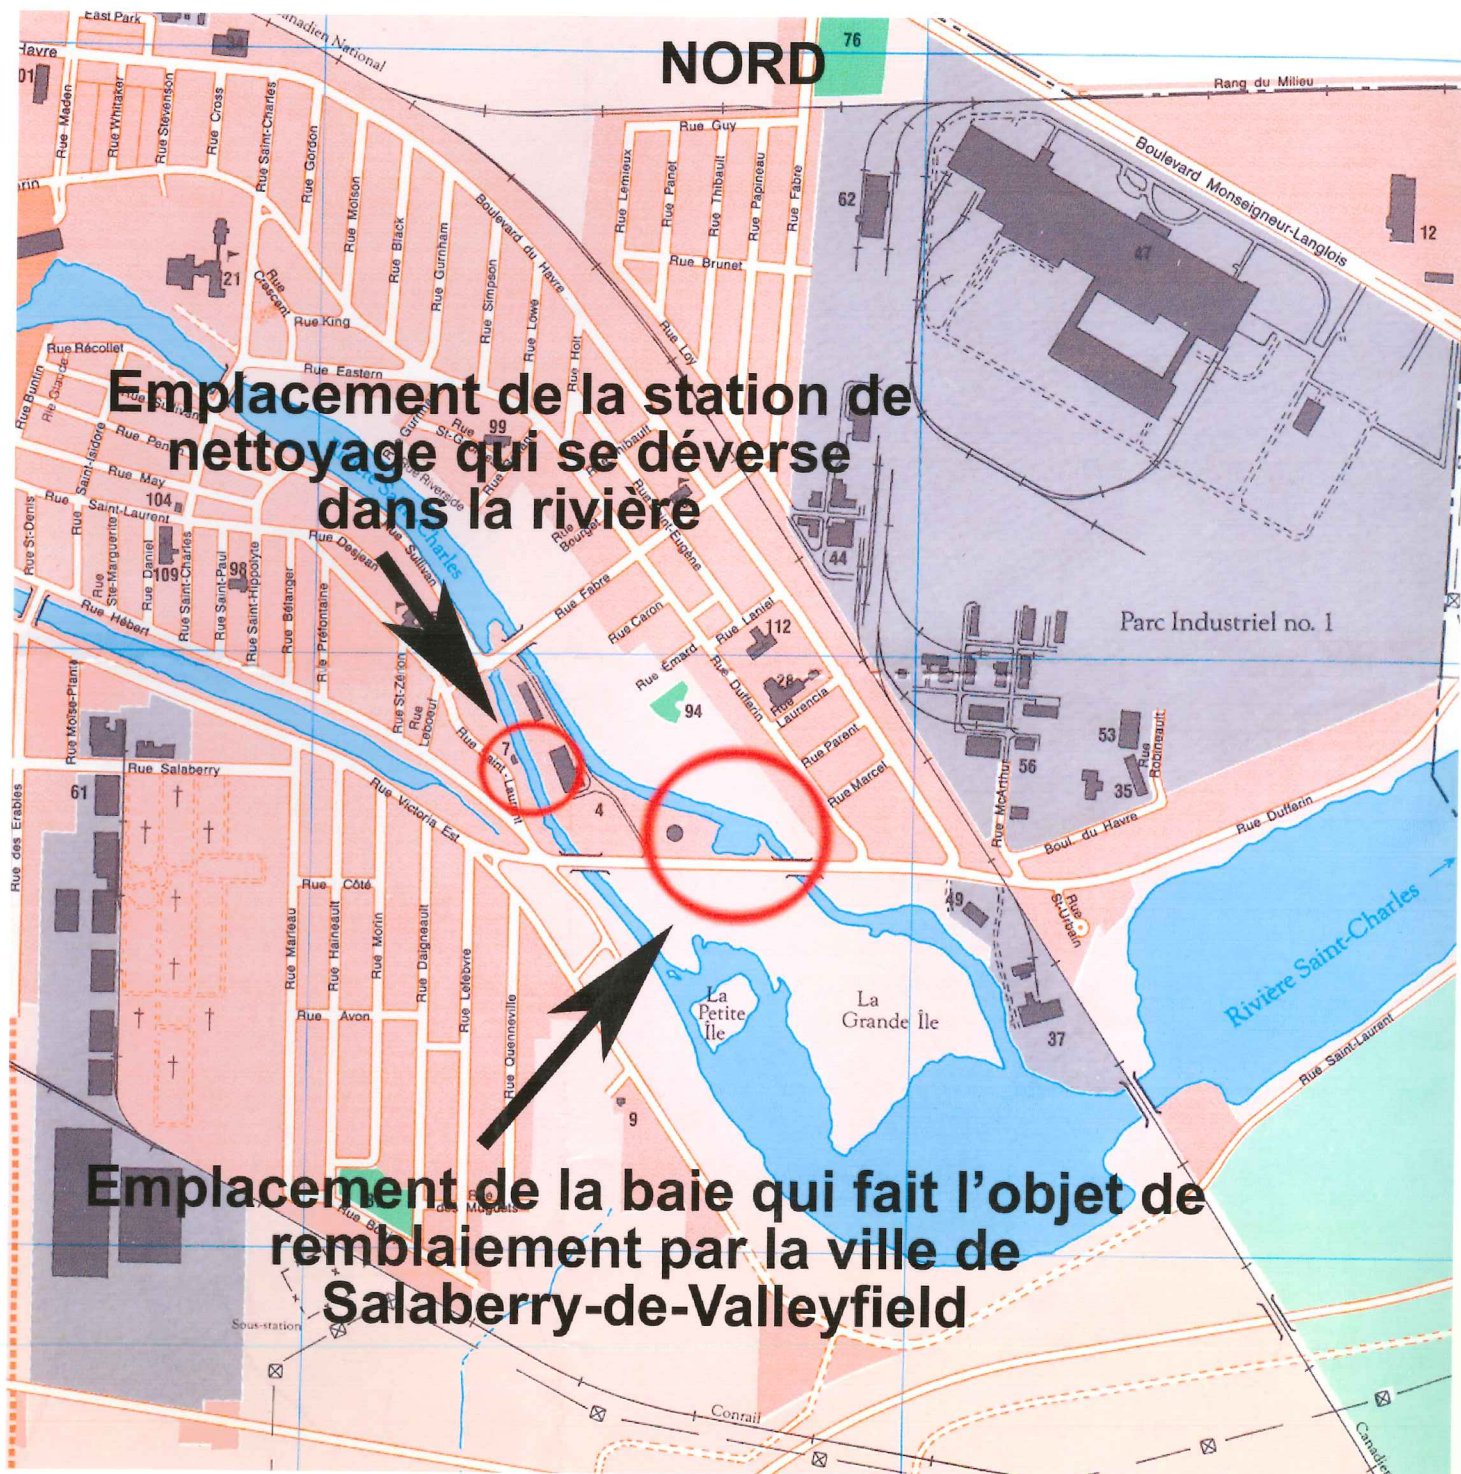
Emplacement de la station de nettoyage qui se déverse dans la rivière
