Objet : Demande d'accès aux documents concernant la propriété située au 410-414, rue  
du Baron-Louis-Empan, Sainte-Marguerite-du-Lac-Masson, lot 6 364 665 et 6 364  
666

**1. Identification**

N° intervention : 300807019	Type d'intervention : Inspection
N° gestion documentaire : 7430-15-01-02916-00	N° du rapport d'inspection : 401034039
N° demande : 200204360	Type de demande : Projet / programme
But de l'inspection : Vérifier si des travaux ont été réalisés dans la bande de protection riveraine ou dans le littoral du lac Masson.

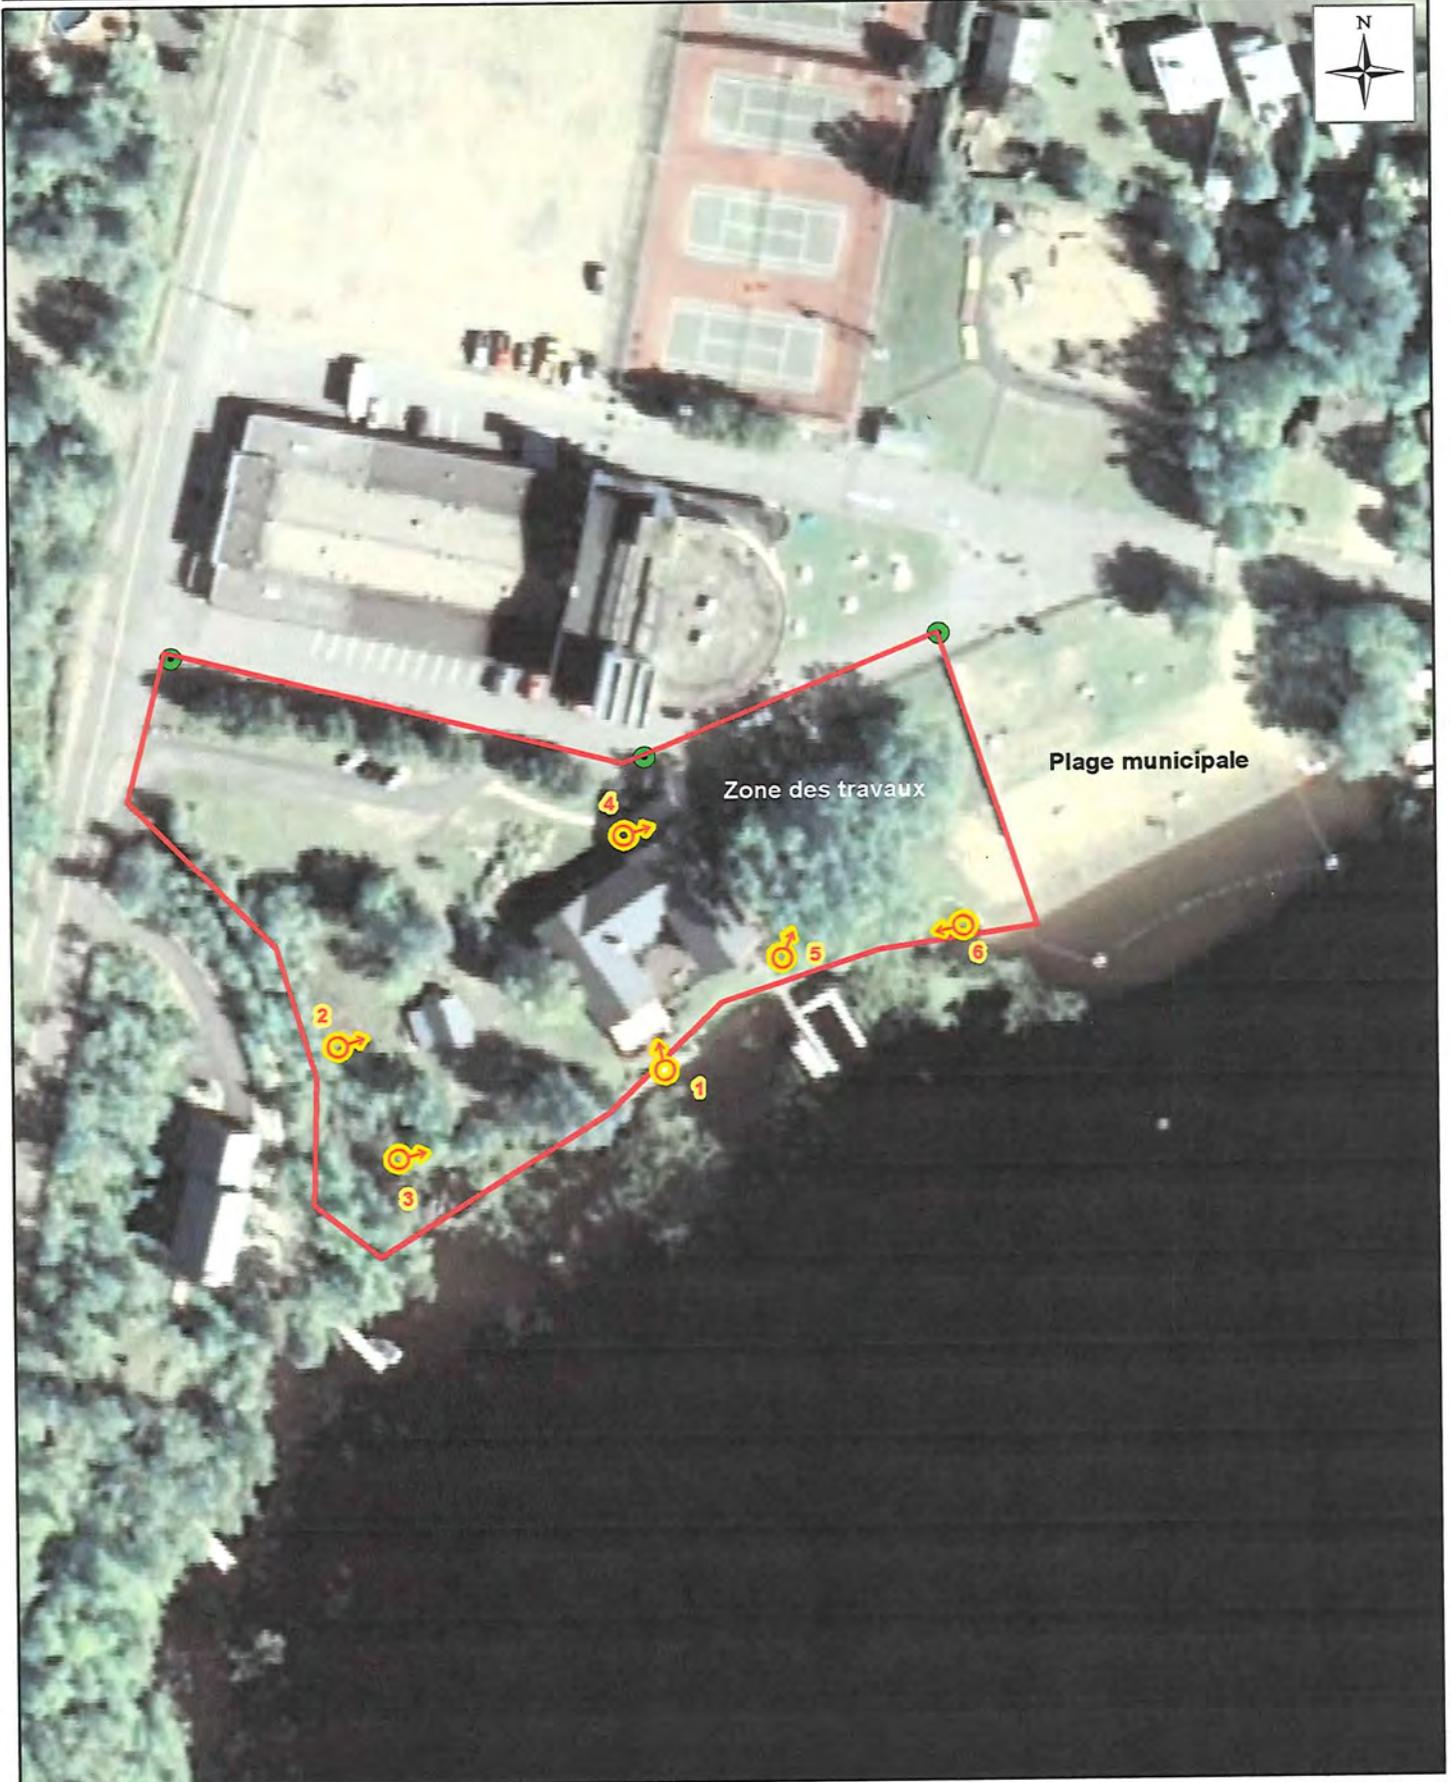
# Angles de prise de vue des photographies, inspection du 8 mai 2013.

Je me déplace sur le terrain appartenant au promoteur. Je géoréférence la limite du terrain à l'aide de mon GPS (voir croquis). Je constate qu'un bâtiment secondaire, servant probablement de remise, a été démoli. Je me dirige en bordure du lac, vis-à-vis les fondations de la remise (photo 2). La rive est artificielle et est constituée d'un remblai aménagé avant ou pendant la construction de l'auberge (photo 3). La rive étant gazonnée, je détermine la ligne des hautes eaux (LHE) à l'aide des marques d'érosion. La pente du talus étant faible, j'établis que la bande de protection riveraine s'étend sur 10 mètres à partir de la LHE. Je constate qu'aucun travaux et aucun déboisement n'ont été réalisés dans la bande de protection riveraine.

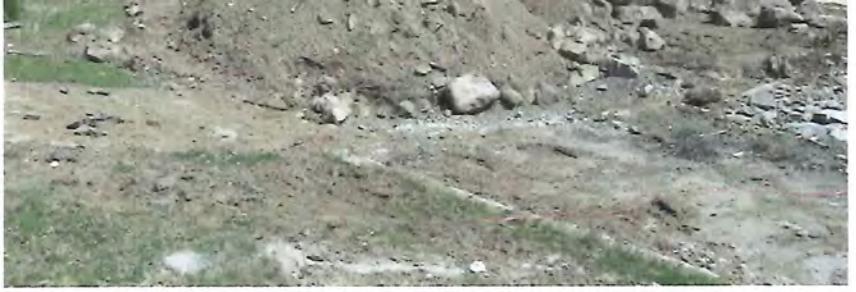
**Photo no : 5**

Je me dirige vers la zone où des travaux de construction ont débuté. Je constate que des arbres ont été coupés et que les fondations d'un bâtiment ont été excavées (photo 4). Une barrière à sédiments a été installée à la limite de la zone des travaux (photo 5). J'identifie une plante reconnue pour vivre à limite de la LHE et identifiée comme plante obligée des milieux humides\*, *Myrica gale*. Je détermine la LHE à l'aide de la présence de cette plante et aussi à l'aide des traces d'érosion sur le sol et des marques sur les roches (photo 6). Je constate qu'aucun arbre n'a été coupé dans la bande de protection riveraine de 10 mètres. Tous les travaux ont été effectués en milieu terrestre.

Barrière à sédiments délimitant les travaux.
