RAPPORT D'INSPECTION

Centre de contrôle environnemental du Québec

But de l'inspection : M-PL / Boisbriand / Lot 3 523 195

Vérifier le bien-fondé de la plainte du 20 mai 2016 concernant l'enfouissement de blocs de béton et matériaux secs

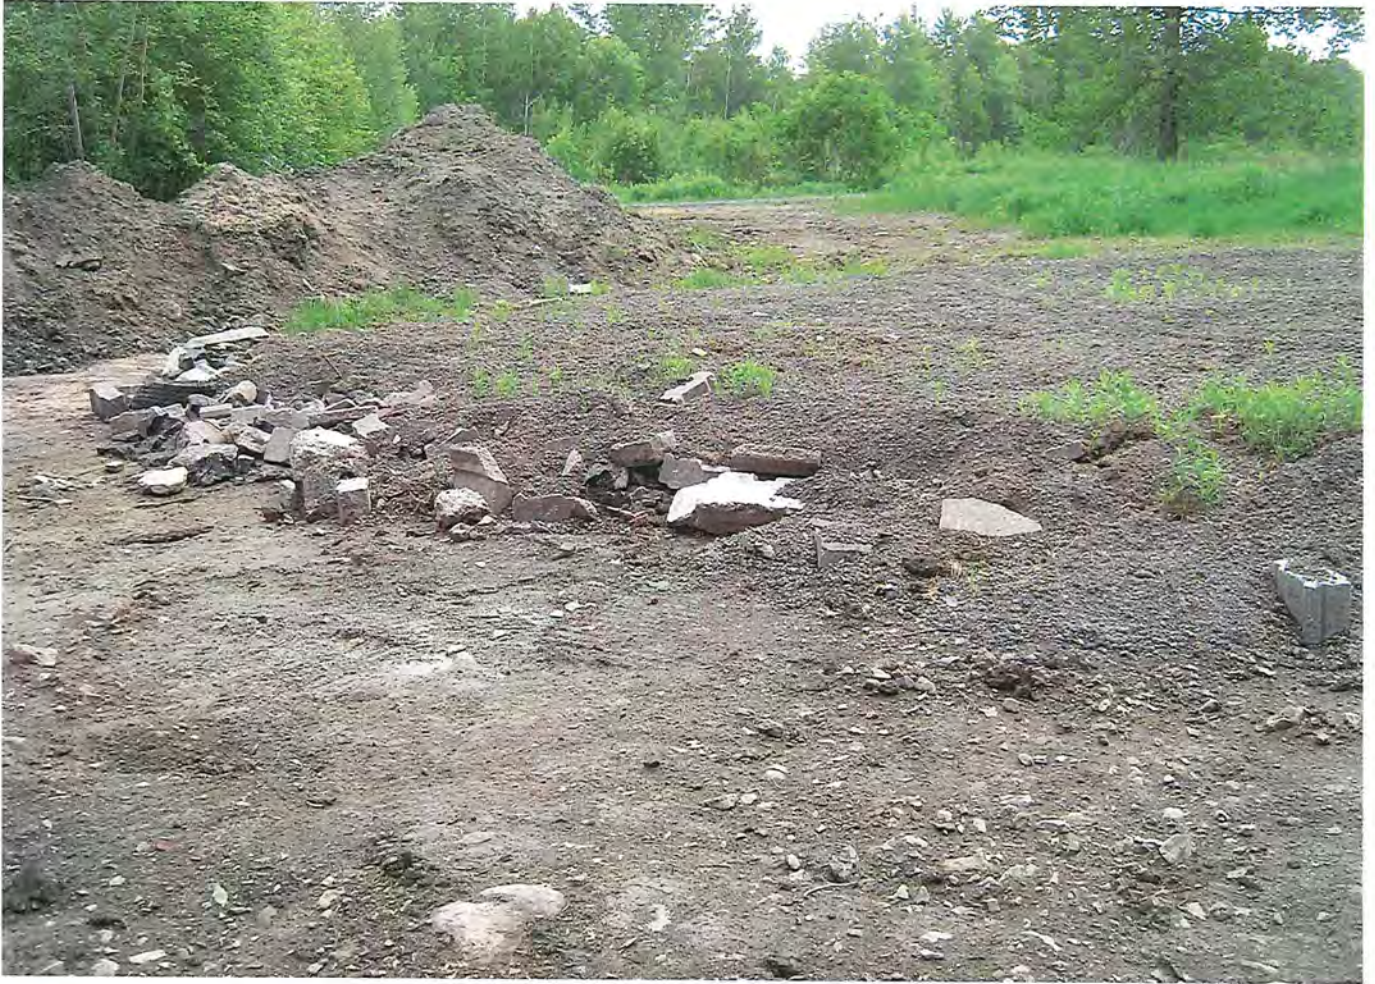
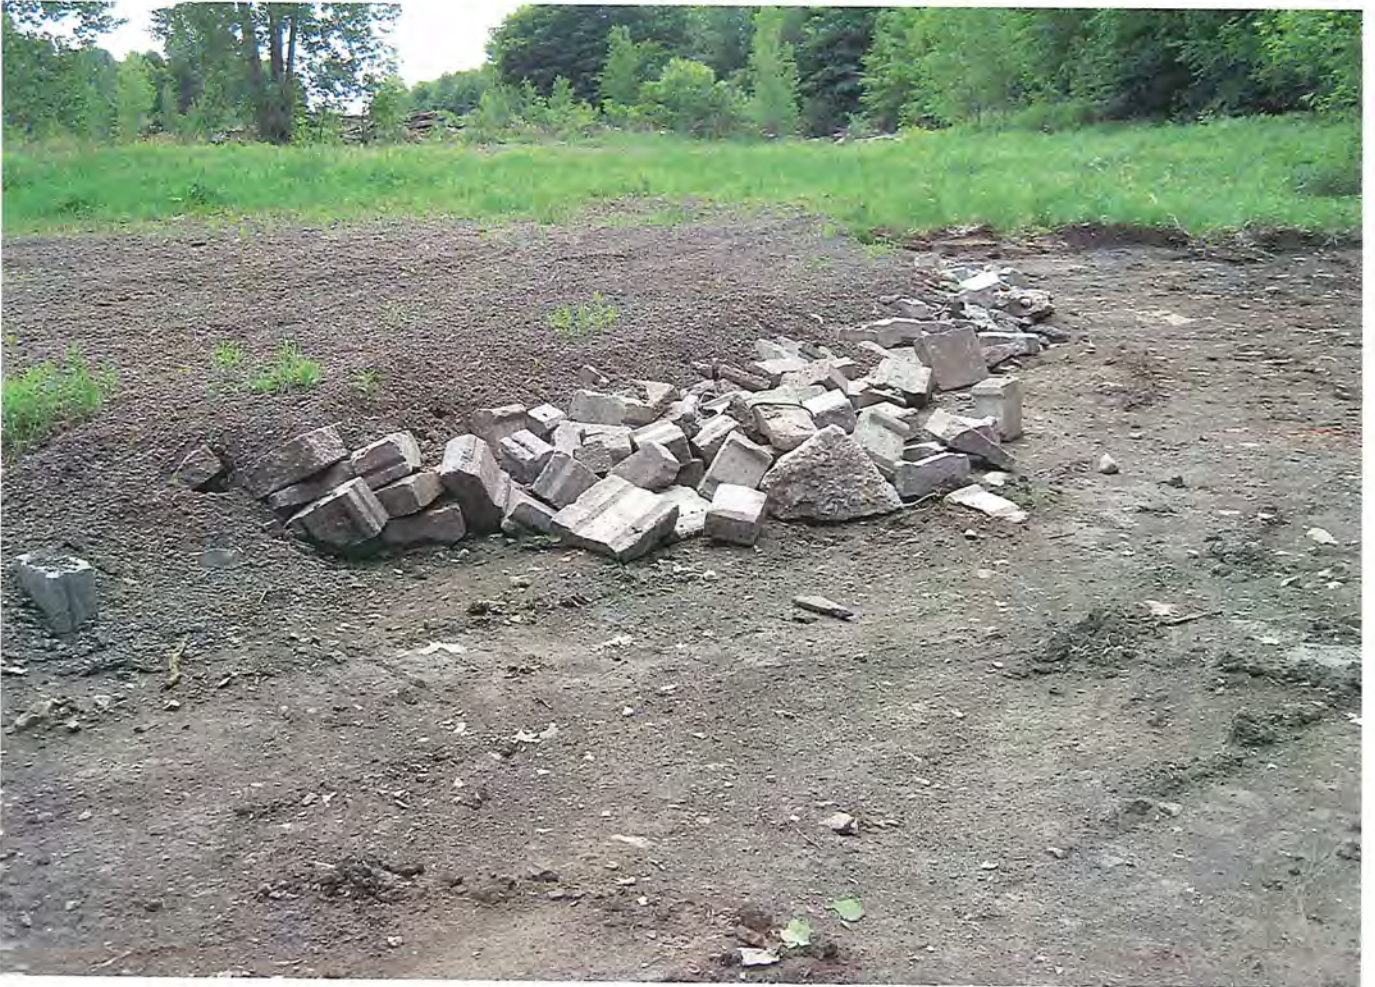
Sur place, je suis seul. C'est un terrain non habité, en dessous d'une ligne de pylônes électrique d'Hydro-Québec. J'observe un remblaiement qui est en cours. Sur une superficie d'environ 150m², et environ 30 centimètres d'épaisseur, il y a une couche de pierre de taille et blocs de béton qui est étendue. Elle est recouverte d'une couche de 10 centimètres de gravier 0-3/4 po. Ce n'est pas récent; il y a de la végétation qui commence à croître sur le gravier. Les blocs apparents ont moins de 30 centimètres de longueur.

Lors de l'inspection, un manquement à la LQE de constaté, soit article 66, alinéa 2;

Le 28 juillet 2016, nous recevions à la direction régionale une copie de la mise en demeure de la ville de Boisbriand transmise à l'exploitant concernant cet épisode. Elle lui demande de retirer les matériaux du site d'ici le 28 août 2016.

Ainsi, je recommande de fermer l'intervention.
