De: Accès à l'information - Montérégie
Envoyé: 28 mars 2021 10:54
À:
Objet: Demande LAD n° 200741553 - Courriel réponse
Pièces jointes: A- Art. 53 et 54_2020.pdf; Avis de recours.pdf

La présente fait suite à votre demande d'accès, reçue le 12 novembre dernier, concernant le lot 3 565 424 à Saint-Philippe.

1.2 Intervention	
N° d'intervention : 301393231	Type d'intervention : Inspection
N° de gestion doc. : 7315-16-01-67010-00	N° de document : 401817096
But de l'intervention : Saint-Philippe, eaux usées, OMAEU : Inspection des étangs aérés, postes de pompage et ouvrages de surverse pour vérifier la conformité au ROMAEU

2 Lieu concerné par l'intervention ↓↑ - +	
1	Nom du lieu : Ouvrage municipal d'assainissement des eaux usées de Saint-Philippe (2008)
	Nom usuel du lieu : No SOMAE : 67010-2
	N° du lieu : X2049372 Type de lieu : Ouvrage municipal d'assainissement des eaux usées
	Localisation du lieu : Cadastre du Québec : 3565424
	Coordonnées géographiques du lieu (GÉO NAD 83 degrés décimaux) : 45,377673328200:-73,485900897800

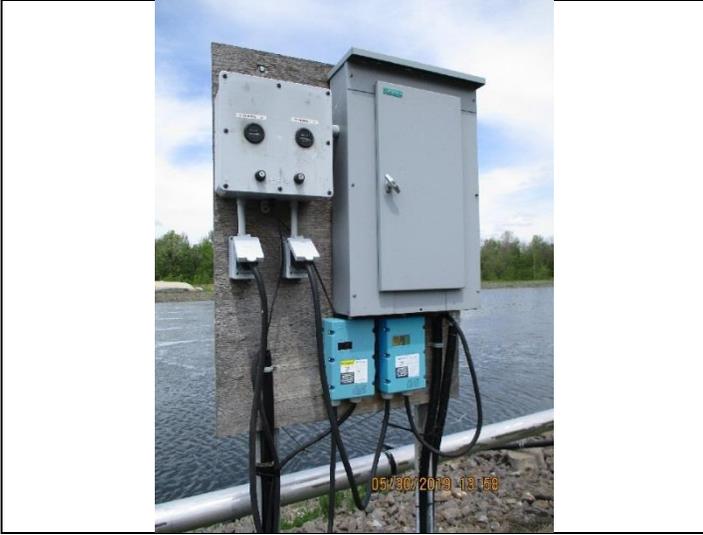
IMG_0696.JPG
Image 1. Panneau de contrôle du D-121

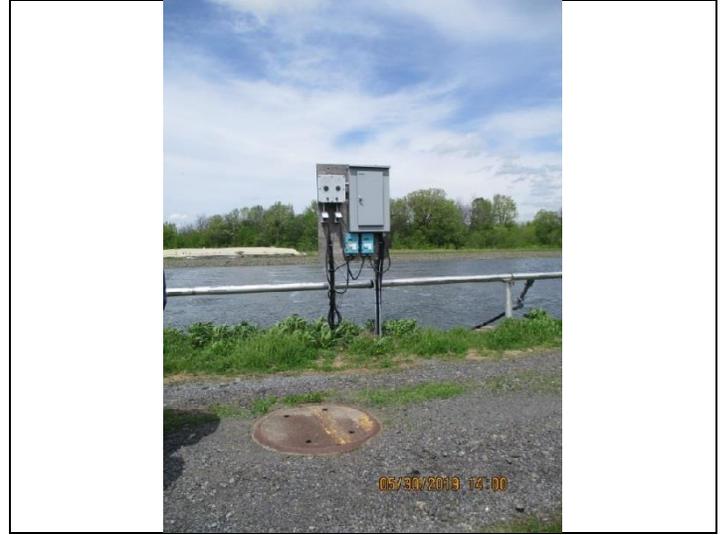
IMG_0701.JPG
Image 2. Panneau de contrôle et regard D-121

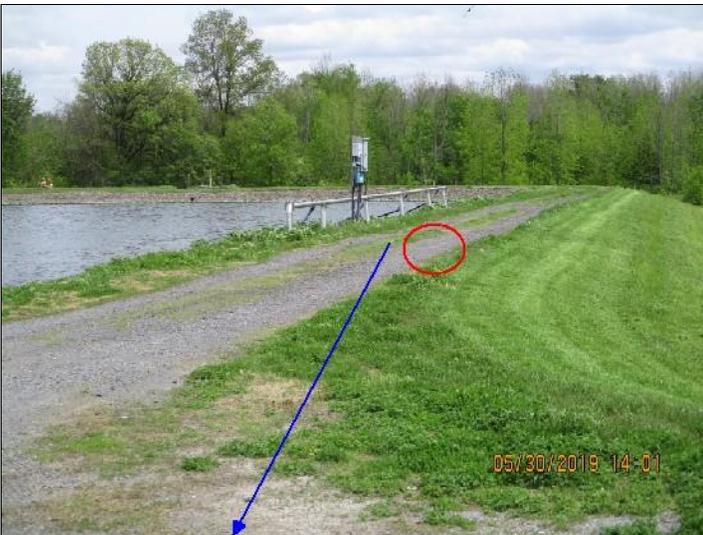
IMG_0705.JPG
Image 3. Panneau de contrôle D-121 à côté de l'étang aéré #4

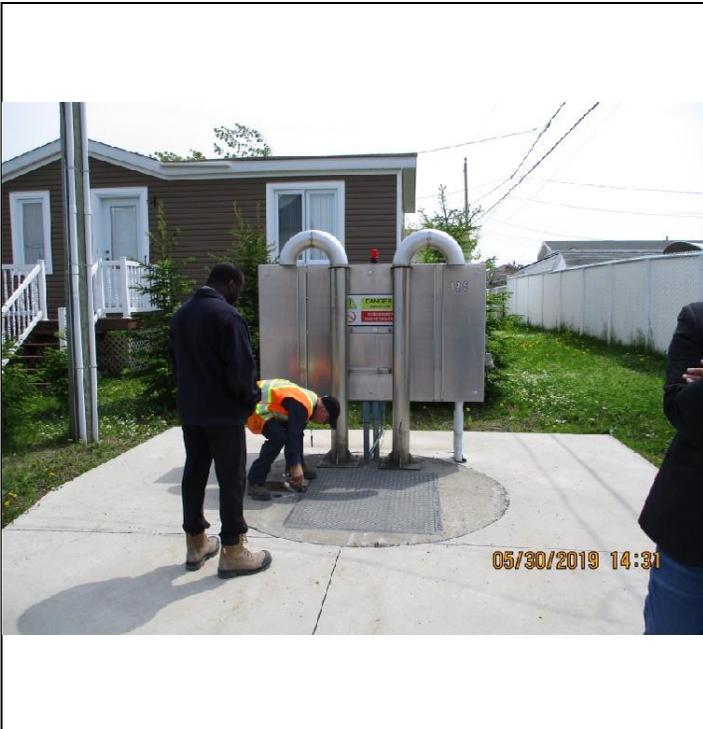
Le poste de pompage José est un poste de relèvement des eaux usées qui sert à les envoyer vers les étangs aérés. Je ne vois aucun trop-plein à ce poste de pompage et le contremaitre me confirme qu'il n'y en a pas. Il ajoute qu'en cas de besoin le puits humide du poste de pompage a une autonomie d'environ 3 à 4 heures et qu'il est aussi doté d'une borne de branchement pour une génératrice en cas de besoin. Le contremaitre me dit cependant que le puits humide peut avoir une autonomie d'environ 3 à 4 heures sans déborder. Le panneau de contrôle est dans un état impeccable.

IMG_0720.JPG
Image 13. Poste de pompage José

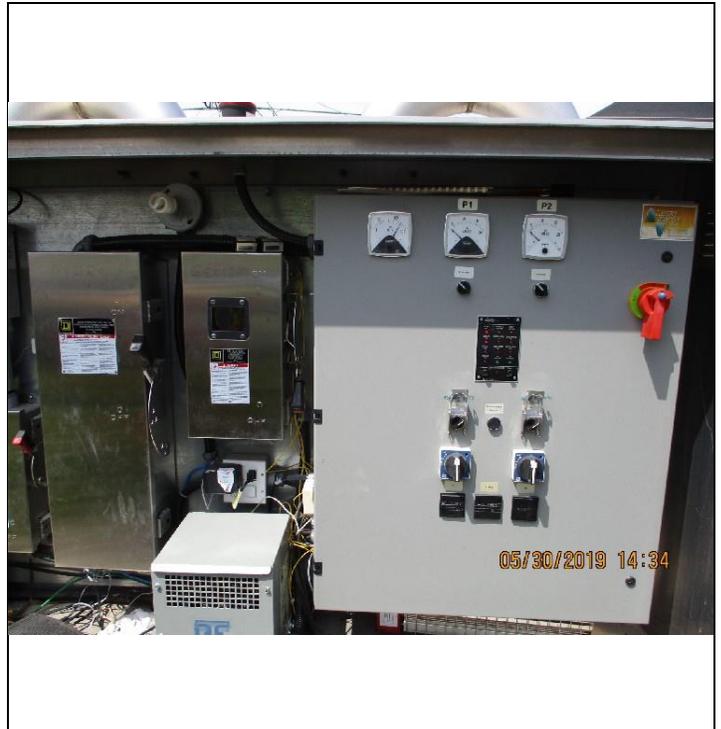
IMG_0727.JPG
Image 14. Panneau de contrôle du poste de pompage José

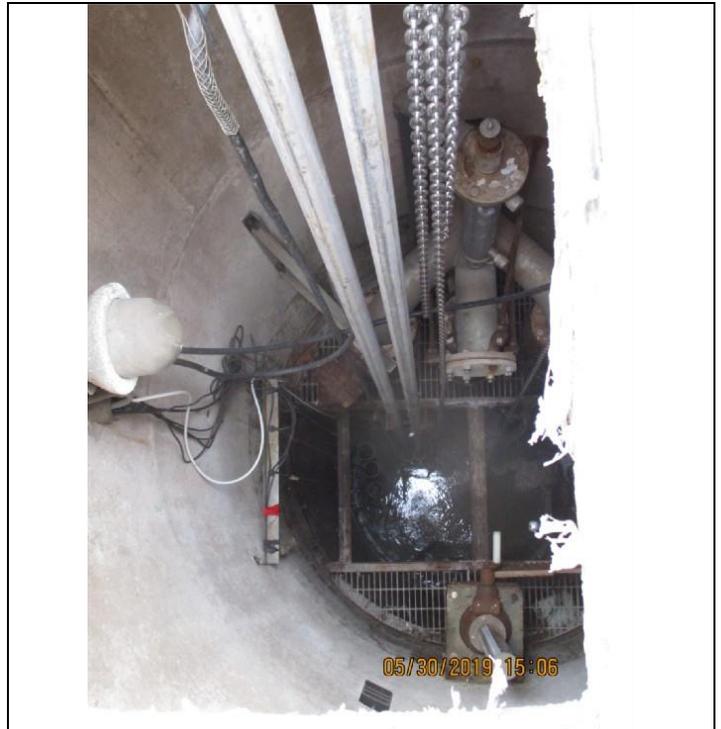
Le contremaitre déclare que la grande problématique qui touche le poste de pompage Monette est la haute concentration de sulfure d'hydrogène qui est présente et qui est causée par le long transit des eaux usées dans la conduite de refoulement qui provient de la municipalité de Saint-Mathieu qui mesure environ 5 kilomètres de longueur. Le contremaitre me montre la dégradation du béton du puits humide qui est causée par la présence du sulfure d'hydrogène et me montre ensuite la chambre du trop-plein où de ce côté le béton est encore en très bon état.

IMG_0740.JPG
Image 20. Puits humide du poste de pompage Monette

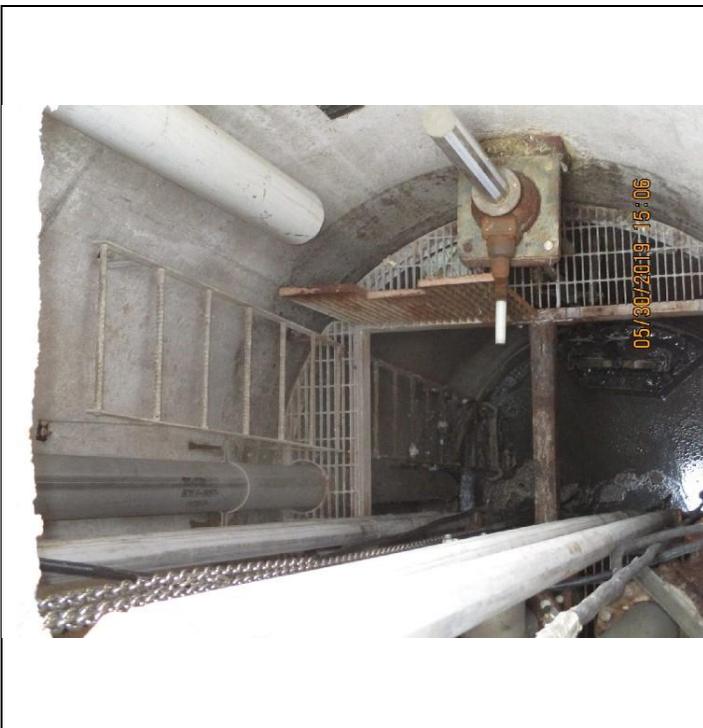
IMG_0743.JPG
Image 22. Puits humide du poste de pompage Monette

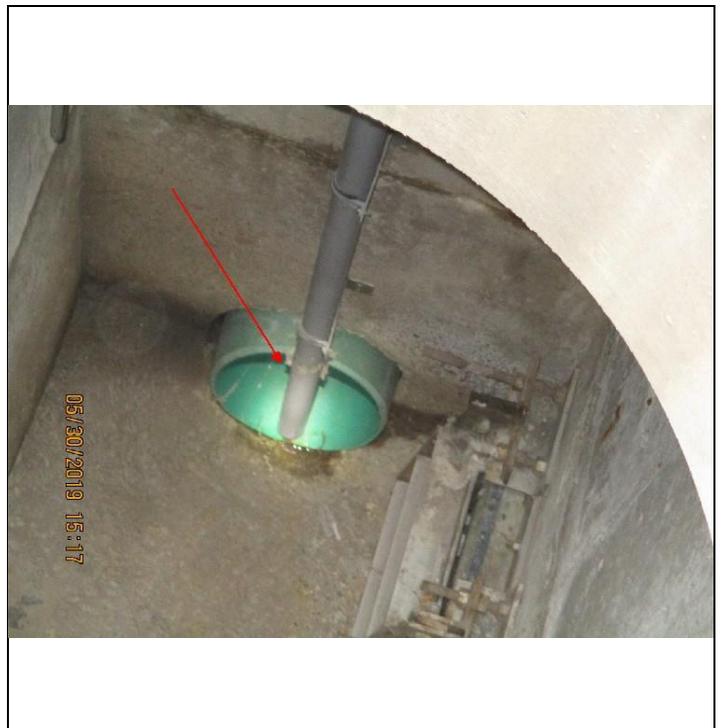
Le poste de pompage Monette possède un enregistreur électronique de débordement (EED). Le contremaitre me dit qu'il y a des faux positifs dans les détections de débordement et que cela est causé par l'infiltration d'eau de surface par le contour du couvercle du regard qui causait la présence d'une fine pellicule d'eau au fond de la chambre du trop-plein. Le contremaitre précise que le problème a été réglé en procédant au scellement du regard avec du produit scellant et que depuis il n'y a plus de fausses détections de débordements.

IMG_0752.JPG
Image 24. Point d'enregistrement de l'EED

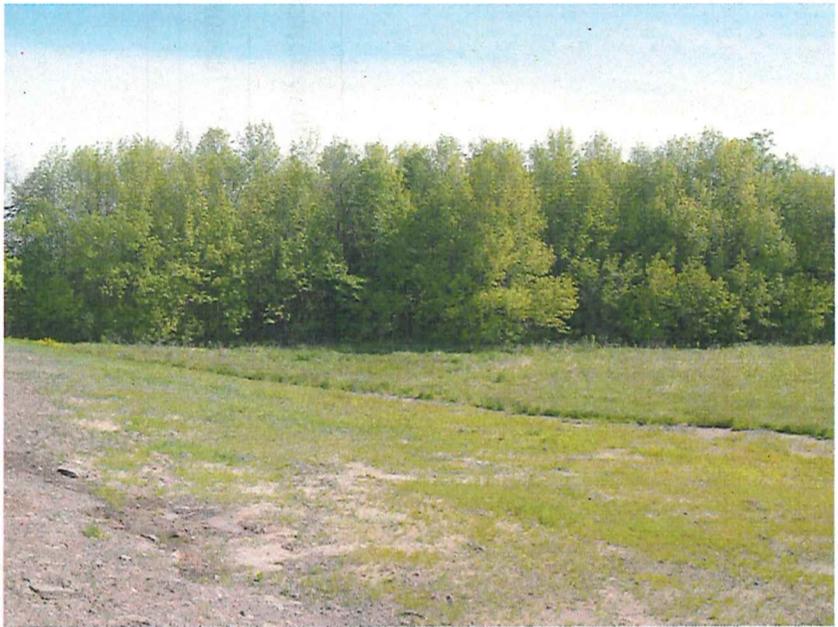
Description :
Le retrait des remblais a été suivi d'un ensemencement à la volée sur la superficie mise à nue par le travail réalisé.

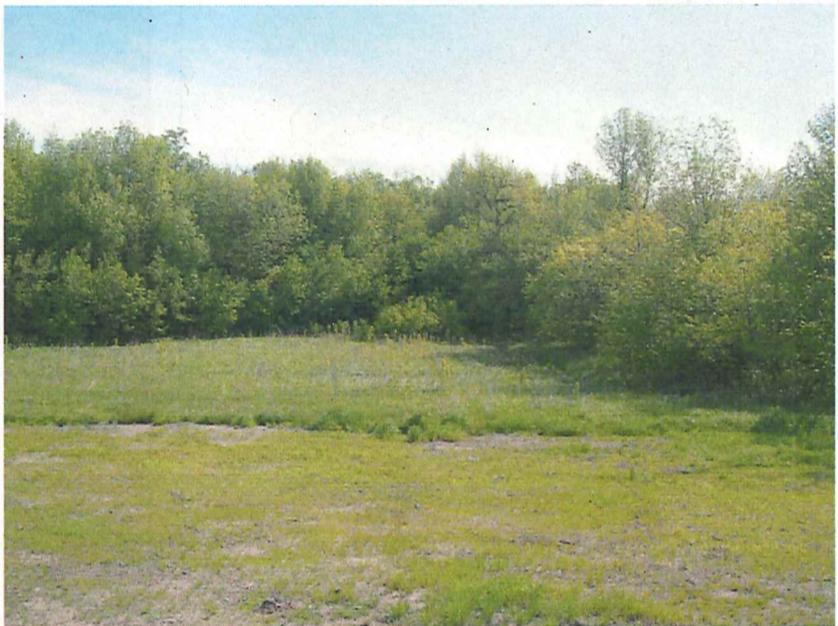
Description :
La ligne de végétation ensemencée, à la suite du retrait des remblais effectués, est bien visible à cette période de l'année.

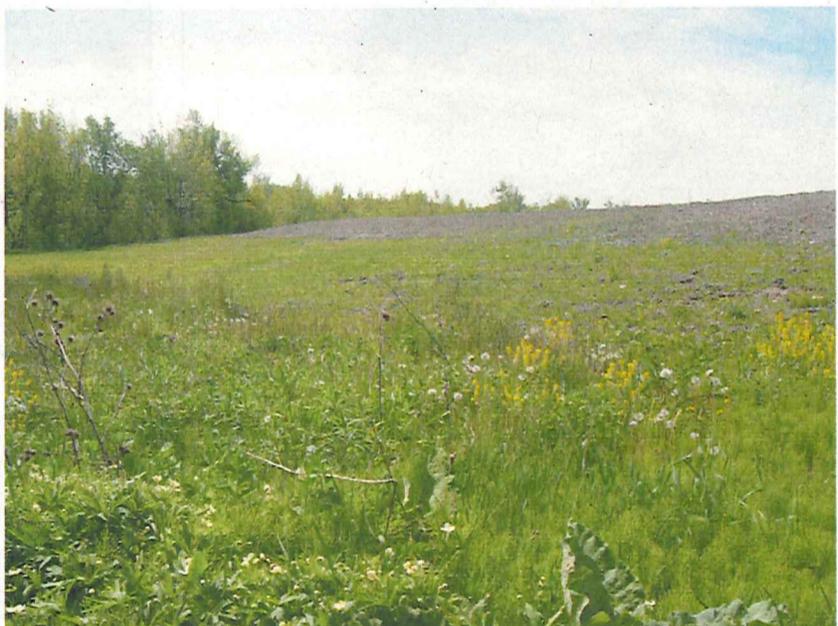
Description :
La pente du talus est très douce, la végétation à l'avant plan n'a pas été altérée par le travail réalisé.

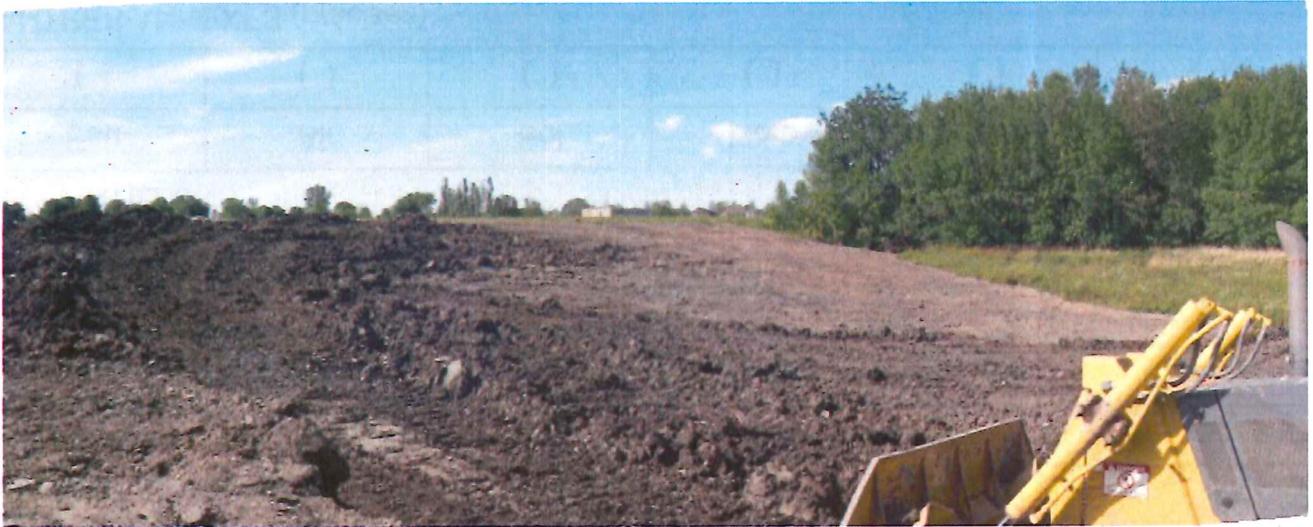
Photo 1, 7430-16-01-0361700 DSCN9416, ..., 9418 : Le retrait du remblai fait en littoral, en bande riveraine et en zone inondable de la rivière Saint-Jacques, dans la municipalité de Saint-Philippe, se poursuit à l'aide d'un bélier mécanique et d'une pelle hydraulique.

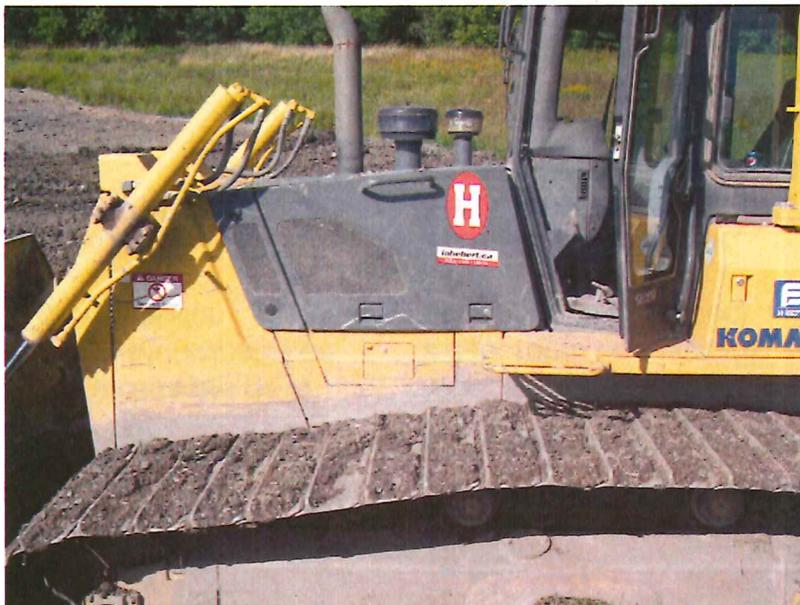
Photo 2, 7430-16-01-0361700 DSCN9419 : Bélier mécanique utilisé pour brisé et pousser le remblai à l'extérieur du littoral, de la bande riveraine et les zones inondables.

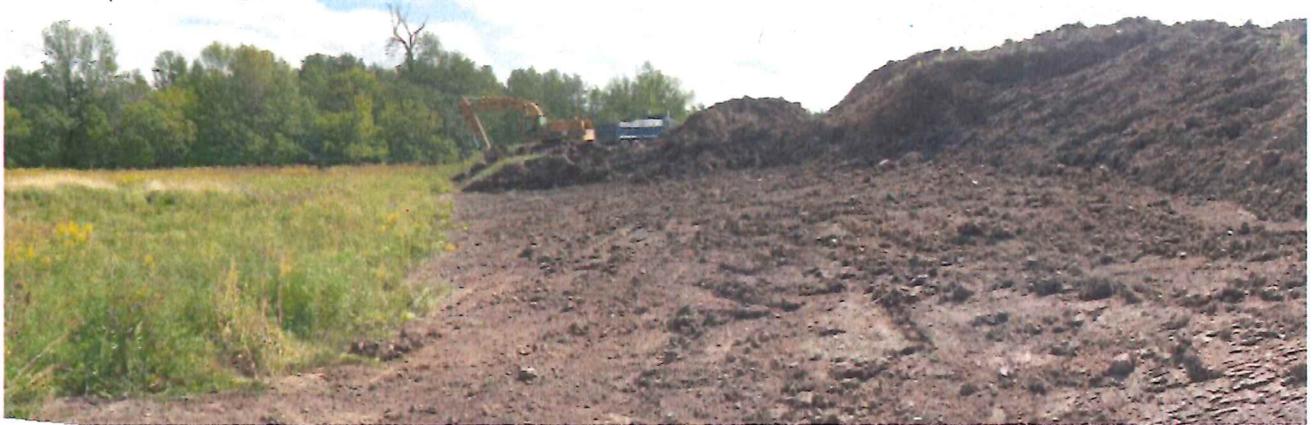
Photo 1, 7430-16-01-0361700 DSCN9411, ..., 9414 : Travail de retrait d'un remblai fait en littoral, en rive et en zone inondable de la rivière Saint-Jacques. Le remblai est retiré afin de retrouver le profil original démontré par la trace de la végétation antérieure.

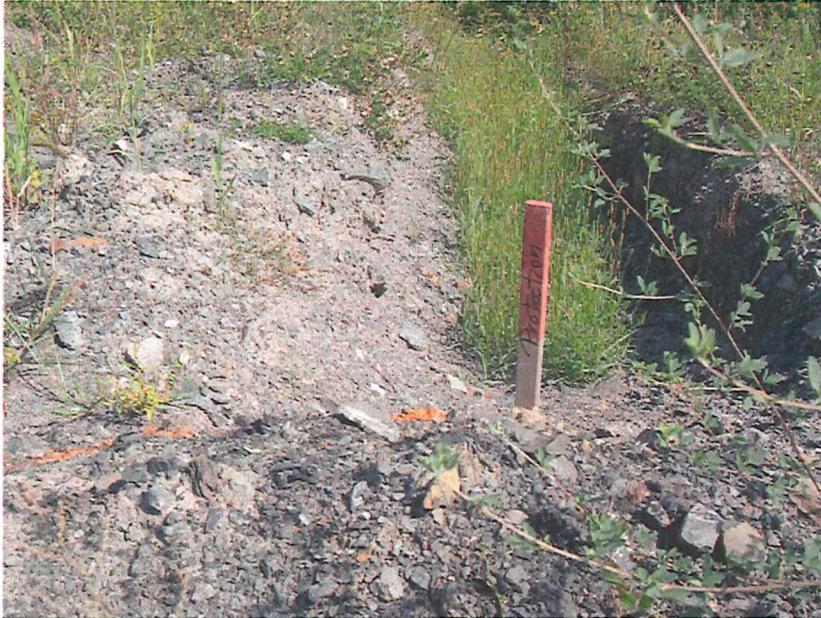
Photo 2, 7430-16-01-0361700 DSCN9407 : Piquet planté et ligne peinte sur le sol pour identifier la limite de la bande riveraine.

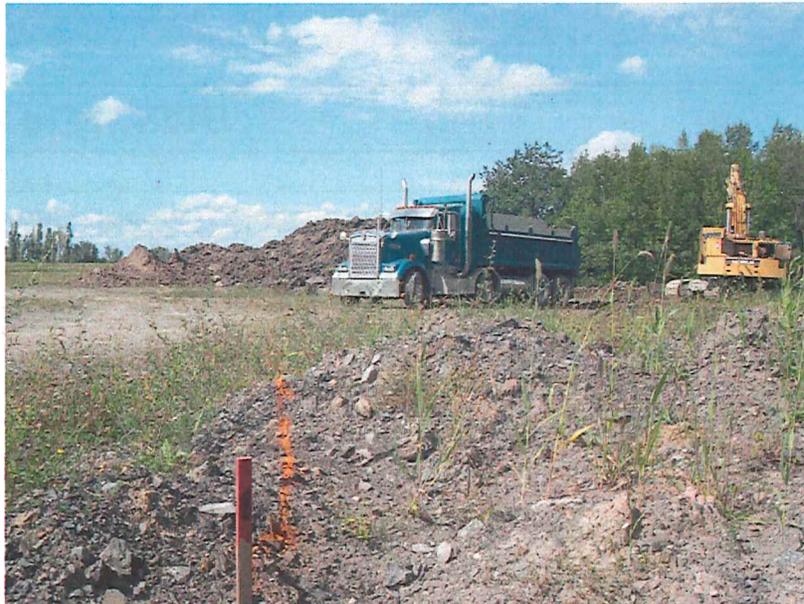
Photo 3, 7430-16-01-0361700 DSCN9408 : Transport du remblai hors du littoral, de la rive et des zones inondables.

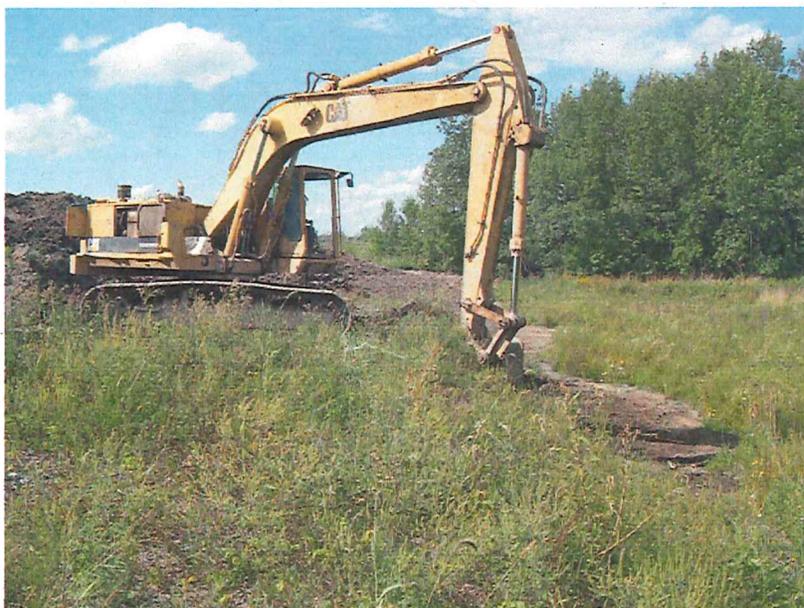
Photo 4, 7430-16-01-0361700 DSCN9409 : Utilisation d'une pelle hydraulique munie d'un godet à fossé pour retirer le matériel déposé en remblai dans le littoral, la rive et les zones inondables.

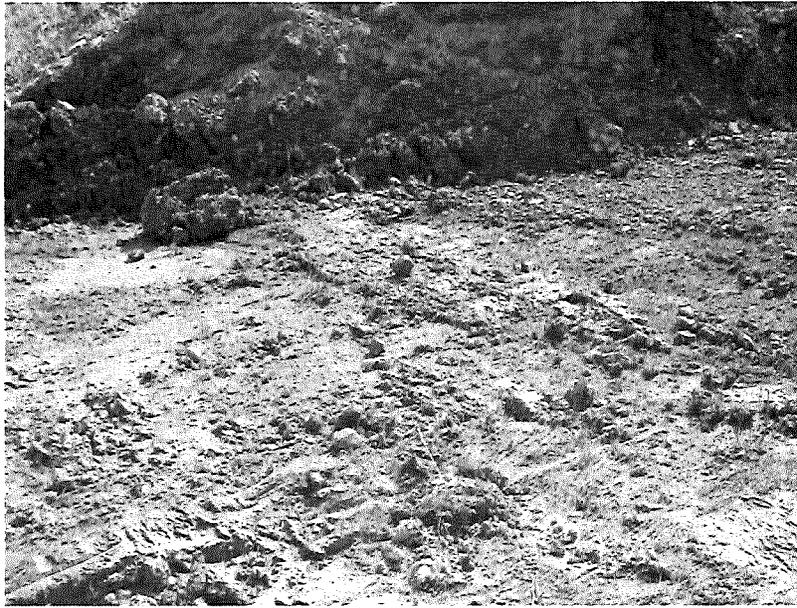
Photo 5, 7430-16-01-0361700 DSCN9410 : Le remblai retiré permet de retrouver la surface d'origine, la présence de la végétation atteste de la restauration du profil original.

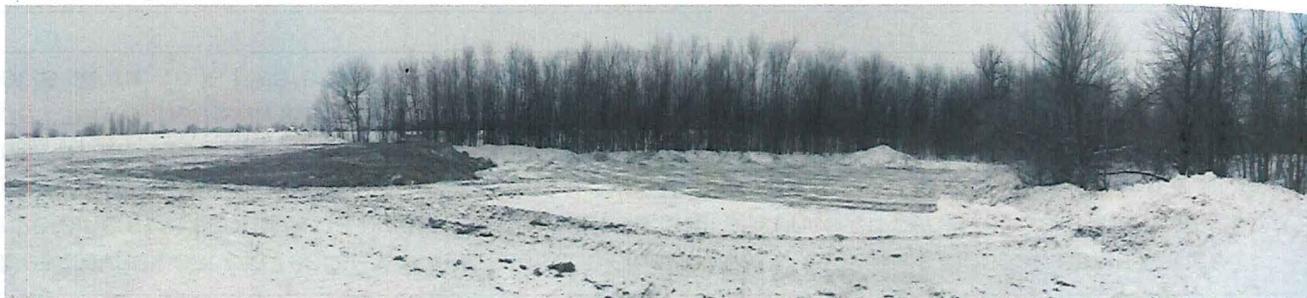
Photo 1, 7430-16-01-0361700 DSCN8091, ..., 8097 : Superficie entièrement déneigée, le travail a été effectué dans le littoral, la bande riveraine, et les zones inondables de la rivière Saint-Jacques. La terre de remplissage, à gauche, est déposée en littoral, en rive et en zone inondable.

En conséquence, nous vous demandons de cesser immédiatement la réalisation de travaux en littoral de cours d'eau, bande riveraine et en zone inondable en l'absence du certificat d'autorisation requis. En regard des remblais constatés dans ces milieux lors de notre inspection, nous vous demandons de procéder au retrait de ceux-ci dès que les conditions le permettront en prenant soin de procéder, immédiatement après, au réensemencement des lieux. Nous comptons sur votre collaboration pour nous confirmer, dès réception de la présente lettre, les suites qui seront données à la présente lettre.

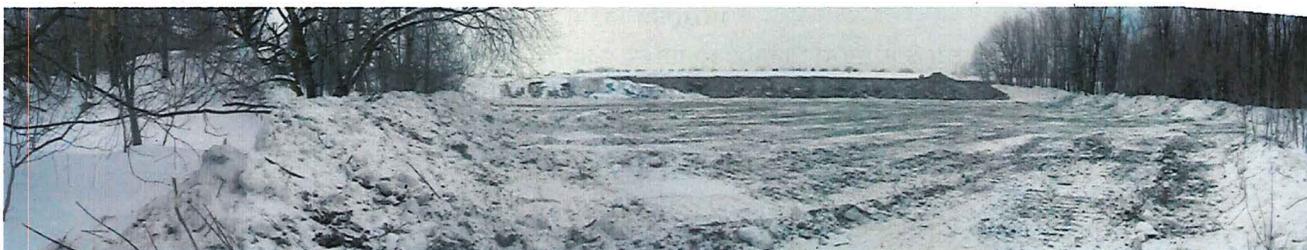
Photo 2, 7430-16-01-0361700 DSCN8098, ..., 8105 : Superficie déneigée, la neige est poussée vers la rivière, la terre est poussée dans le littoral du cours d'eau.

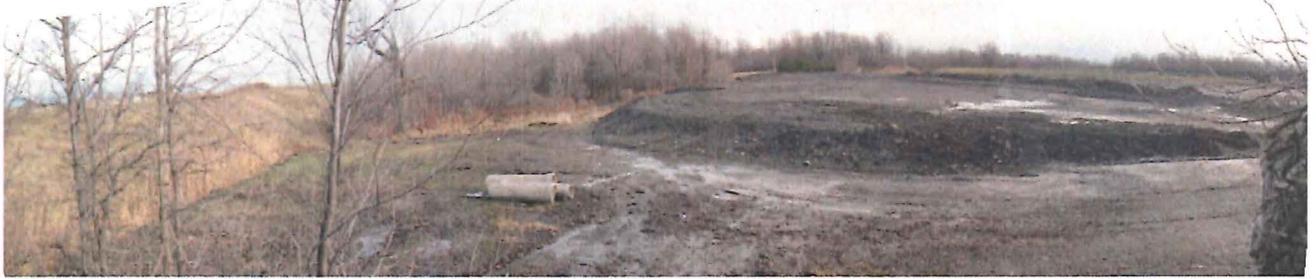
Photo 1, 2 décembre 2008 : 7430-16-01-0361700 DSCN7913, ..., 7918 : Vue générale du site, le remblai affectant la dépression en lien avec la rivière Saint-Jacques est à gauche sur la photo.

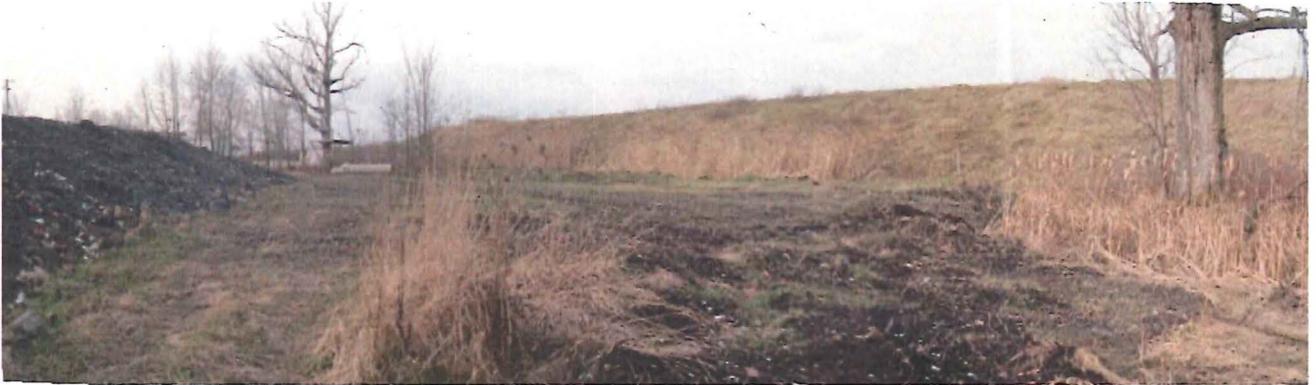
Photo 2, 2 décembre 2008, 7430-16-01-0361700 DSCN7921, ..., 7924 : Vue du remblai fait dans la plaine inondable, la bande riveraine et le littoral d'une dépression en lien avec la rivière Saint-Jacques, la dépression est encore partiellement visible à droite où se trouve les quenouilles.

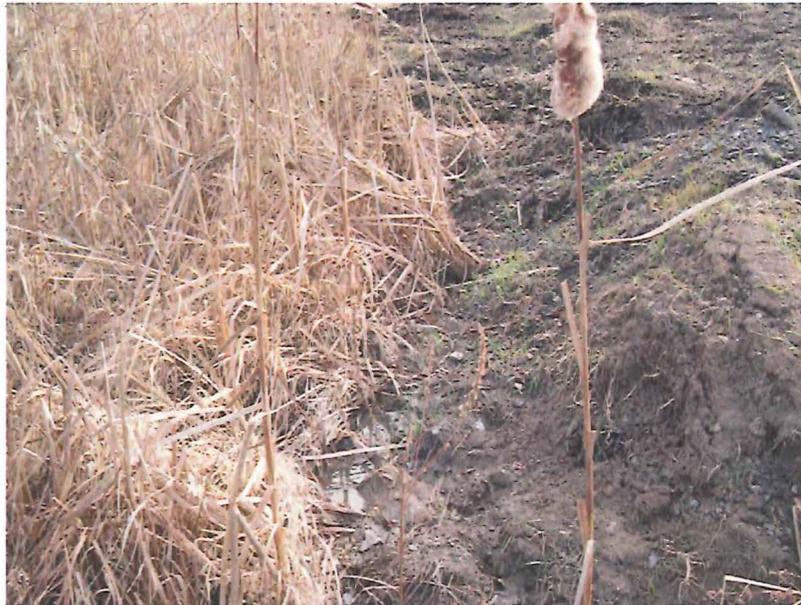
Un constat de remplissage, qui empiète un milieu où pousse des quenouilles (*Typha sp.*), plante obligée des milieux humides pour le Québec méridional, est effectué à la coordonnée N 45° 22' 46,4" – WO 73° 29' 10,5".

Photo 3, 2 décembre 2008, 7430-16-01-0361700 DSCN7920 : Remblai qui empiète la dépression en lien avec la rivière Saint-Jacques, les quenouilles et l'eau qui demeure dans le milieu permettent de confirmer que les travaux effectués par la Municipalité de Saint-Philippe se réalisent en plaine inondable, en bande riveraine et en littoral du cours d'eau.

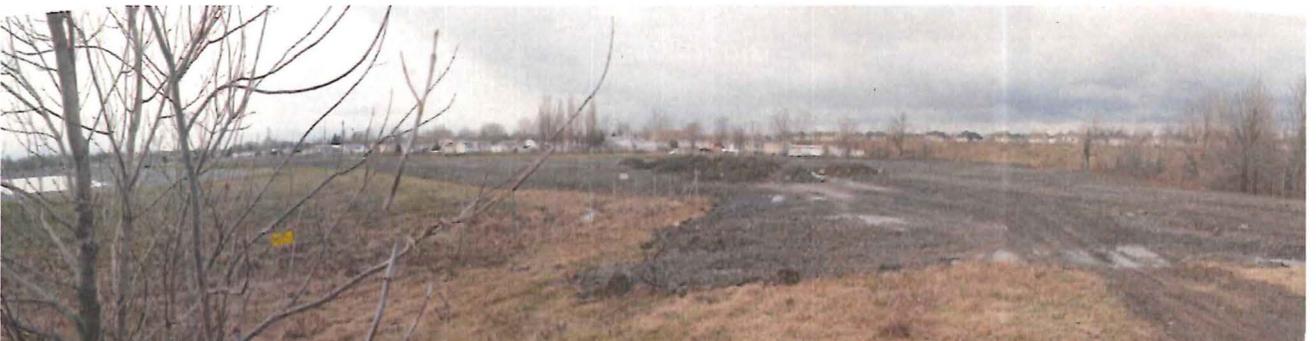
Photo 4, 2 décembre 2008, 7430-16-01-0361700 DSCN7925, ..., 7931 : Amas de terre en attente d'être régalez, les amas ne sont pas situés en plaine inondable.
