Objet : Demande d'accès aux documents concernant le rapport d'inspection portant le numéro 401962342, dossier 7430-15-01-03040-03 (Pouvoirie Baroux à La Conception)

1.2 Intervention	
N° d'intervention : 301463743	Type d'intervention : Inspection
N° de gestion doc. : 7430-15-01-03040-03	N° de document : 401962342
But de l'intervention : Vérifier le bien-fondé de la plainte concernant la coupe d'arbres et l'installation d'enseignes en rive, l'entreposage (remblai) de matières résiduelles à la pourvoirie Baroux à La Conception.

2 Lieu concerné par l'intervention ↓↑ - +	
1	Nom du lieu : Littoral lac Barrière (Pourvoirie Baroux inc.)
	Nom usuel du lieu :
	N° du lieu : X2148888 Type de lieu : milieu hydrique
	Localisation du lieu : Ancien cadastre : Lots 7-10 à 12 et 39, rang 4, cadastre du canton de Clyde à La Conception ET Lots 37, rangs 5 et 6 Nord du cadastre du canton d'Amherst à Amherst
	Coordonnées géographiques du lieu (GÉO NAD 83 degrés décimaux) : 46,088638888900:-74,752166666700

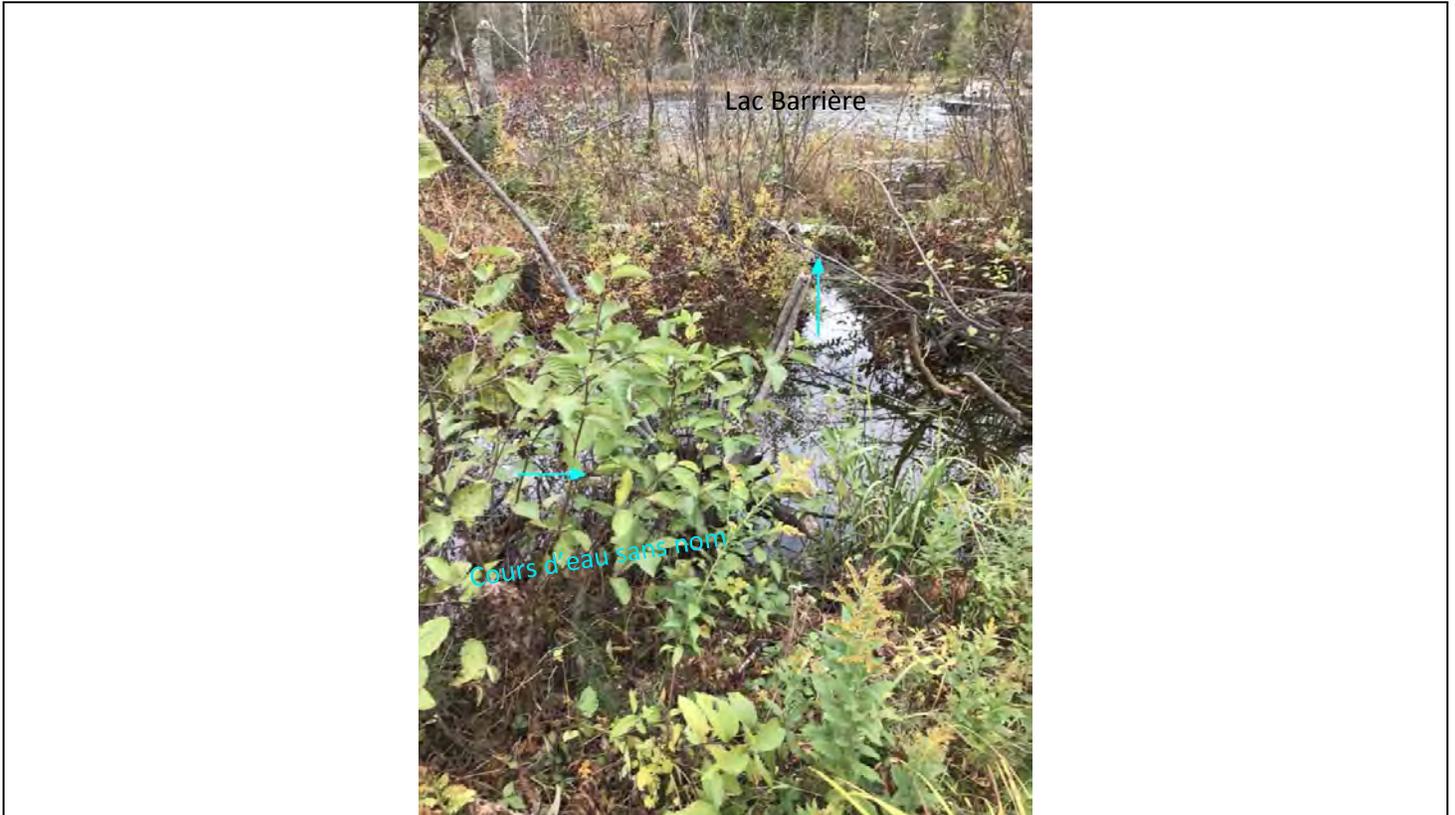
IMG_0205.JPG

Je localise une dépression sur les côtés sud, ouest et nord du garage où des signes d'écoulement sont visibles (Photo 1, GPS 126). Je constate un écoulement d'eau claire et limpide vers le lac Barrière au moment de la présente inspection. Le tracé observé est sinueux. La tête se situe dans un secteur s'apparentant à un milieu humide au pied des pentes au sud-ouest du garage (Photo 2, GPS 122) en raison du cortège végétal et la présence d'eau à la surface du sol. Aucune caractérisation n'est réalisée du milieu humide lors de la présente inspection. Il ne s'agit ni d'un fossé de voie publique, ni d'un fossé de drainage, ni d'un fossé mitoyen. En ce sens, je le considère comme étant un cours d'eau¹. Puisque la pente de la rive est nulle et que la hauteur du talus s'élève à moins de 1m (en comparant à la taille de mon pied), je détermine que la rive est de 10 m à partir de la ligne des hautes eaux (LHE ci-après). Celle-ci est identifiée à l'aide de la végétation et de l'encoche d'érosion dans le talus. (Voir la sous-section ATLAS dans la section Vérification complémentaire à l'intervention)

Photo 1: Cours d'eau sans nom, tributaire du lac Barrière, eau claire s'écoule, flèche = sens d'écoulement, vue direction nord-est (GPS 126)

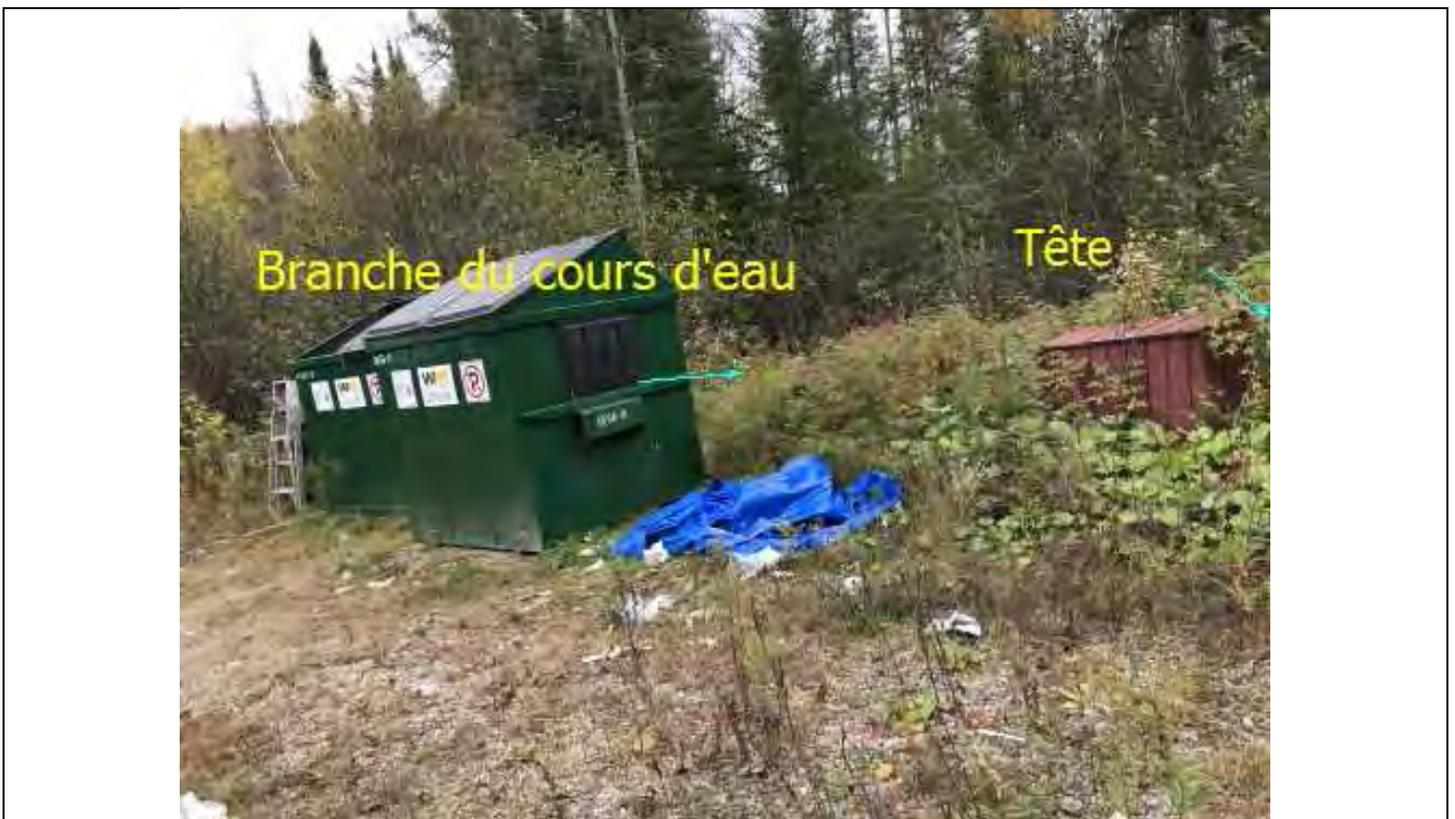
IMG_0203.JPG

Je constate des barils de plastiques vides, des tuyaux de plomberie et des débris de métal à l'arrière du garage, soit du côté sud. Ce matériel baigne dans l'eau, qui est en fait une branche sans issu du cours d'eau car elle y est connectée. J'y constate également 2 conteneurs à déchets en rive et littoral de cette branche de cours d'eau. La superficie touchée n'est pas mesurée car l'entreposage est disparate sur tout l'arrière du garage. Celui-ci s'étend sur la largeur du garage, évaluée à 18m à l'aide de l'outil « règle » disponible sur Google Earth, par minimum 2m au pas, considérant qu'un pas d'homme équivaut à 1m, soit 36m² en rive et littoral. (Photos 2-7, GPS 122-125)

NON CONFORME en vertu des articles 22 al.1 (4) et 22 al.2 de la LQE

Photo 2: Tête du cours d'eau en bas des pentes derrière le garage, conteneurs en rive de la branche du cours d'eau, flèche = sens d'écoulement, vue direction sud (GPS 122)

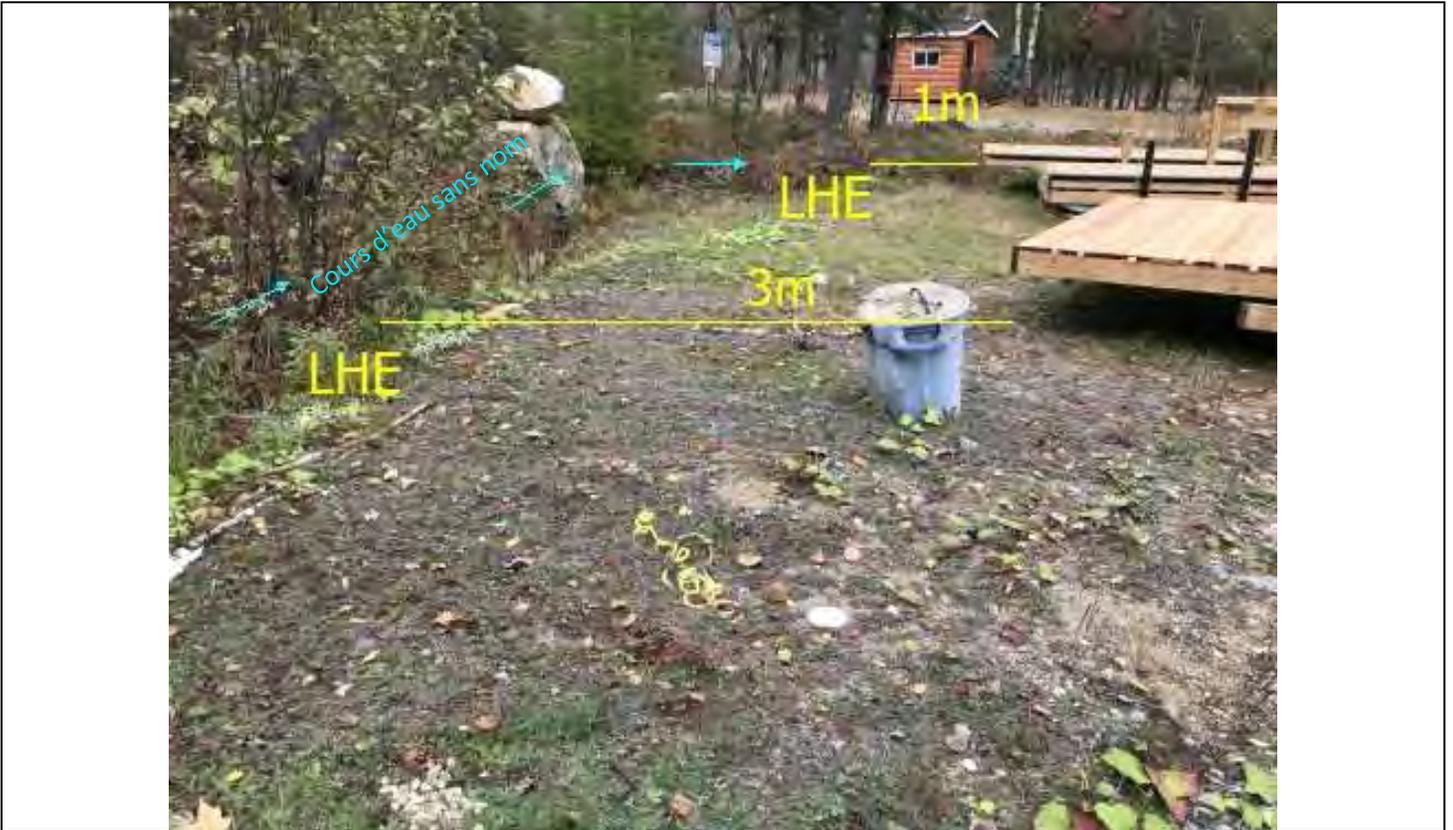
IMG_0191.JPG

Je constate une aire gravelée où la végétation y est presque absente entre le cours d'eau et le garage. Cette aire se situe en partie en rive. J'y constate, entre autre, 4 quais entreposés directement au sol de moins de 1m à 3 m de la LHE (Photos 3-4). De fait, un employé s'affaire actuellement à en construire à l'extérieur du garage. Je considère donc cet entreposage récent. Aucune superficie d'empiètement n'est mesurée lors de la présente inspection. (Voir la sous-section INFORMATIONS OBTENUES SUR LE TERRAIN et la sous-section SUSCEPTIBILITÉ de la présente section)

Photo 3: Quais entreposés en rive du cours d'eau sans nom, flèche = sens d'écoulement, vue direction nord

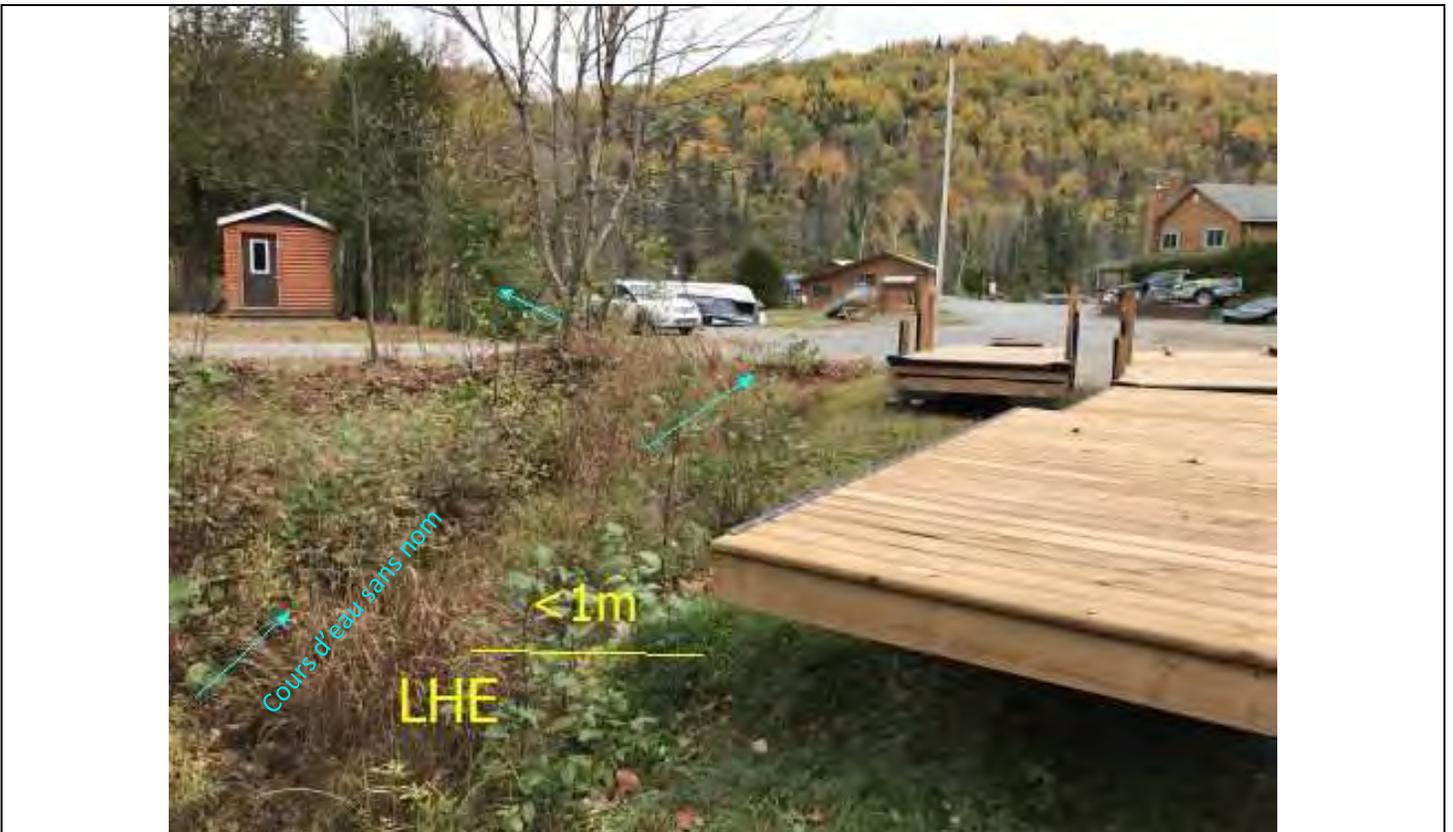
IMG_0192.JPG

Photo 4: Quais entreposés en rive du cours d'eau sans nom, flèche = sens d'écoulement, vue direction nord

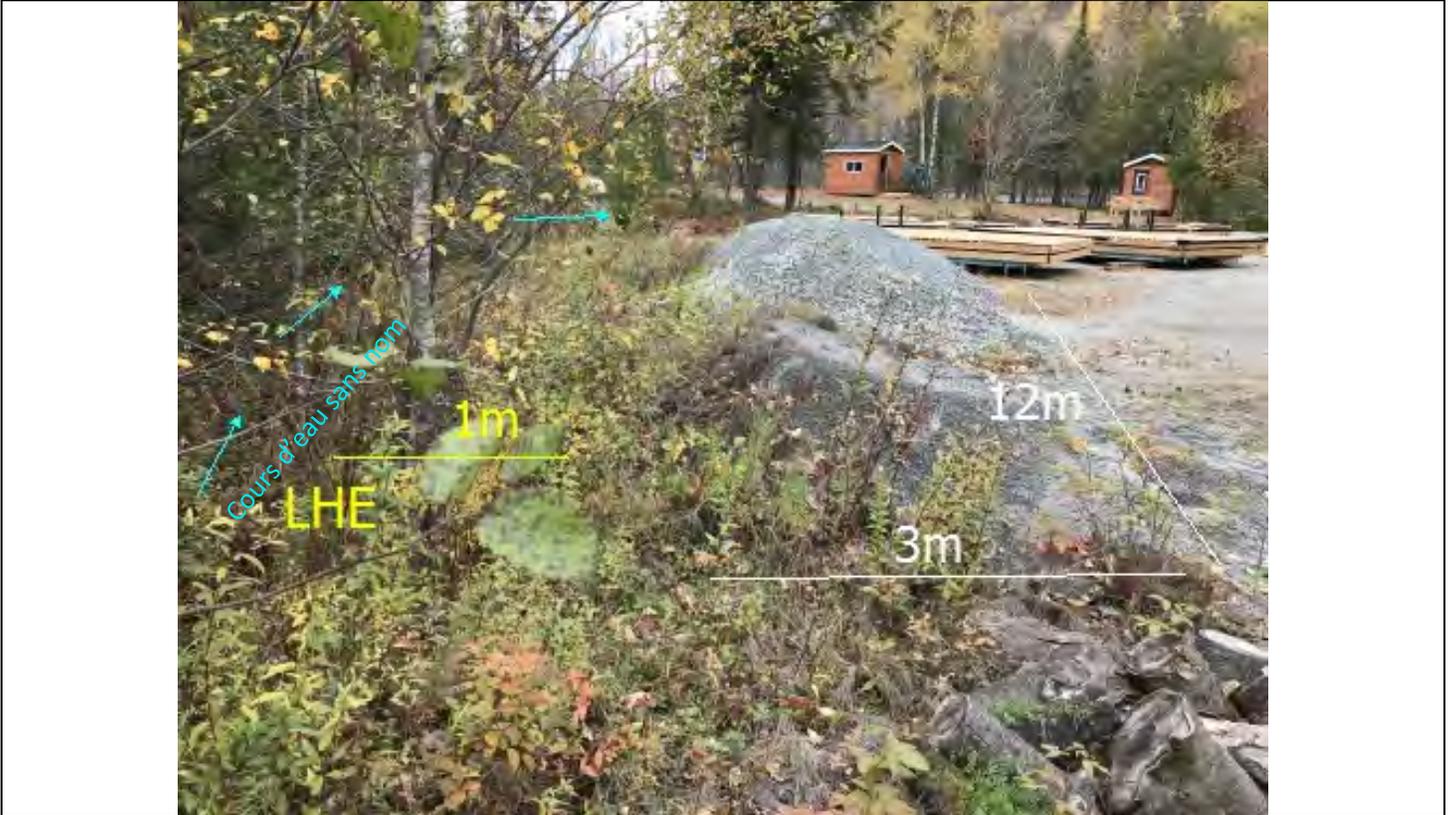
IMG_0190.JPG

Je constate également 3 amas de gravier et de poussière de pierres à 1m de la LHE, couvrant une superficie de 3m de large par 12 m de long, soit 36 m² en rive. Ce matériel n'est ni recouvert contre les intempéries ni protéger de l'érosion d'une quelconque façon. Je ne constate toutefois aucune crevasse d'érosion au moment de l'inspection. (Photo 5, GPS 123)

NON CONFORME en vertu de l'article 22 al.2 de la Loi sur la qualité de l'environnement (LQE ci-après)

Photo 5: Amas de gravier et de poussière de pierres en rive du cours d'eau sans nom, flèche = sens d'écoulement, vue direction nord (GPS 123)

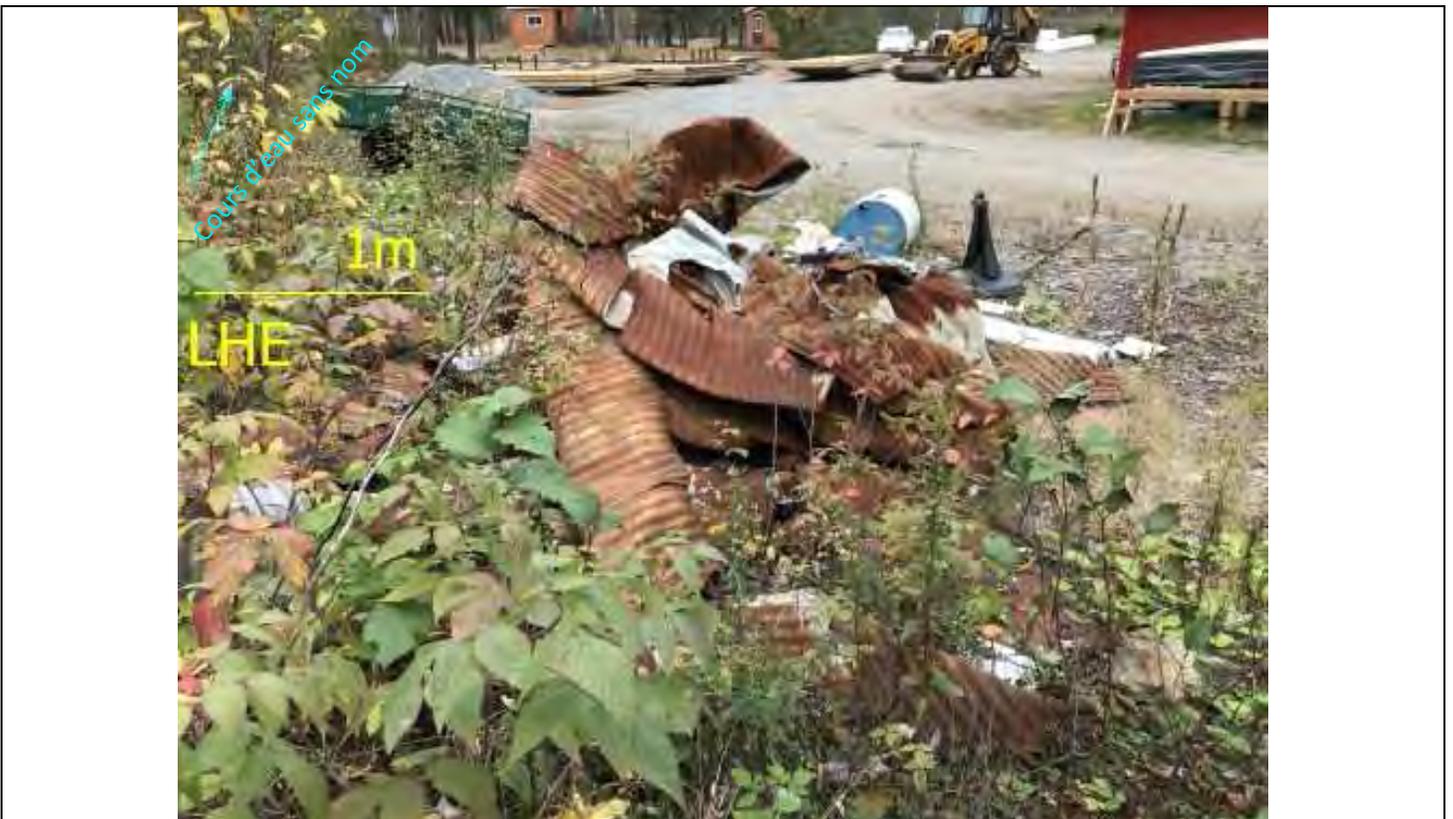
IMG_0189.JPG

Je constate un autre amas composé de ferrailles rouillées (vieux ponceaux) à 1m de la LHE. J'y constate également une chenille de motoneige, une hotte de cuisine et un réservoir d'eau chaude. L'amas constitue moins de 60m³. Puisqu'il est composé de matériaux métalliques, cela m'indique qu'il y a eu un tri de ces matières avant leur entreposage. Le gérant me confirme que le métal sera disposé à la fin de l'automne. Néanmoins, l'espace autour du garage permettrait aisément que l'entreposage se situe à l'extérieur de la rive. La superficie touchée n'est pas mesurée. À noter que ces matières sont entreposées directement sur le sol sans abri contre les intempéries. (Photo 6, GPS 122)

NON CONFORME en vertu de l'article 22 al.2 de la LQE

Photo 6: Amas de métal composé entre autre de ferrailles rouillées, chenille de motoneige, une hotte de cuisine et un réservoir d'eau chaude, en rive du cours d'eau sans nom, flèche = sens d'écoulement, vue direction nord (GPS 122)

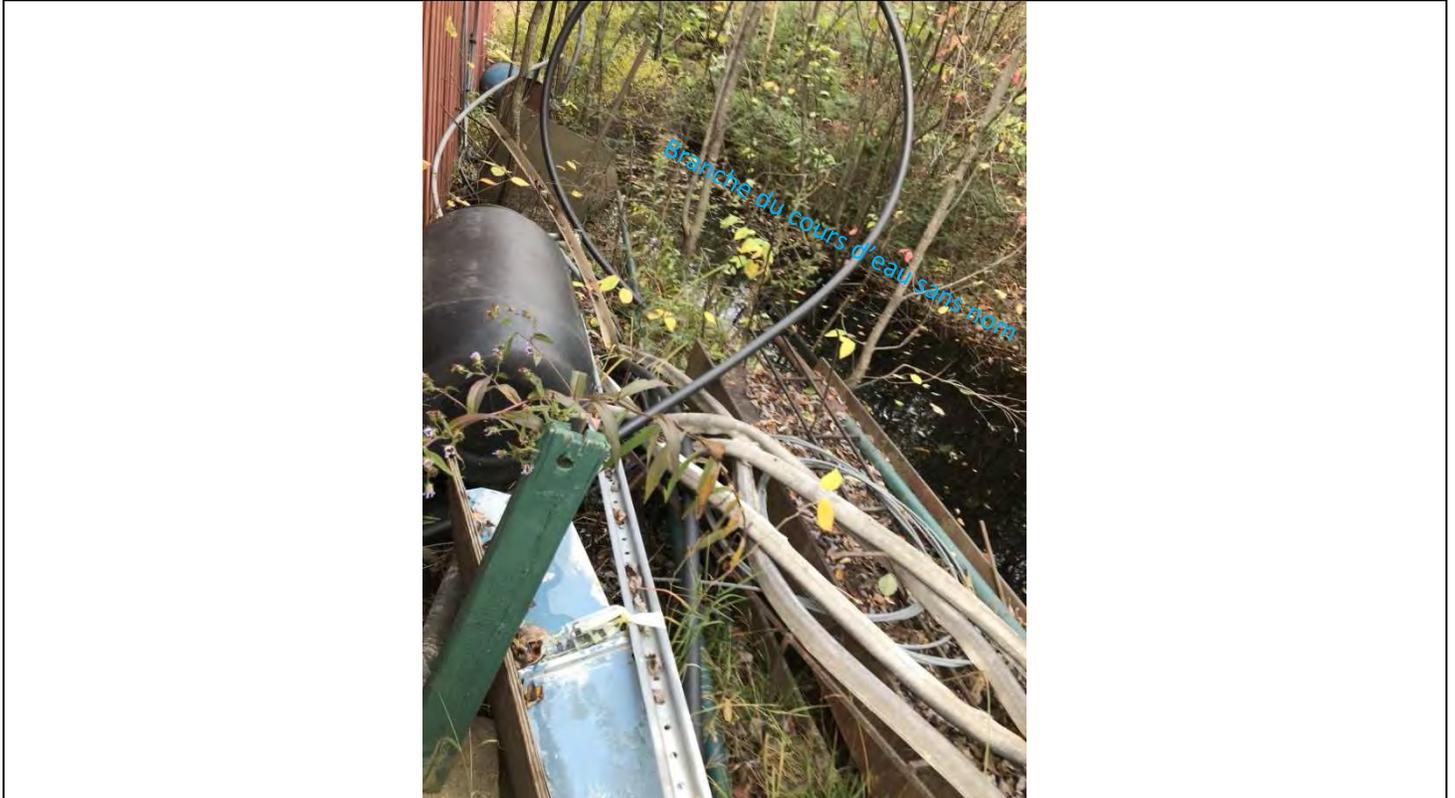
IMG_0201.JPG

Photo 7: Barils de plastiques vides, des tuyaux de plomberie et des débris de métal à l'arrière du garage en littoral de la branche du cours d'eau sans nom, vue direction est

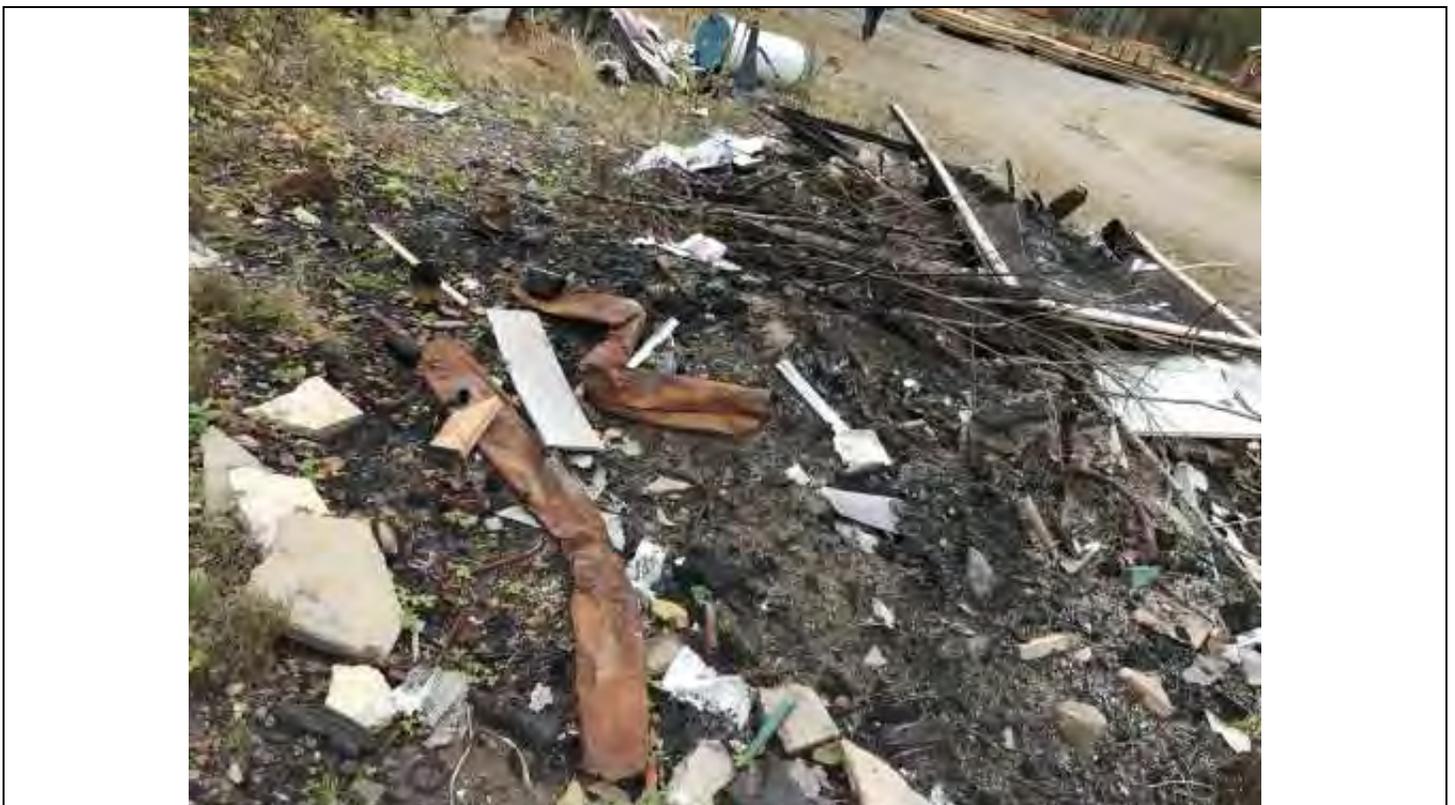
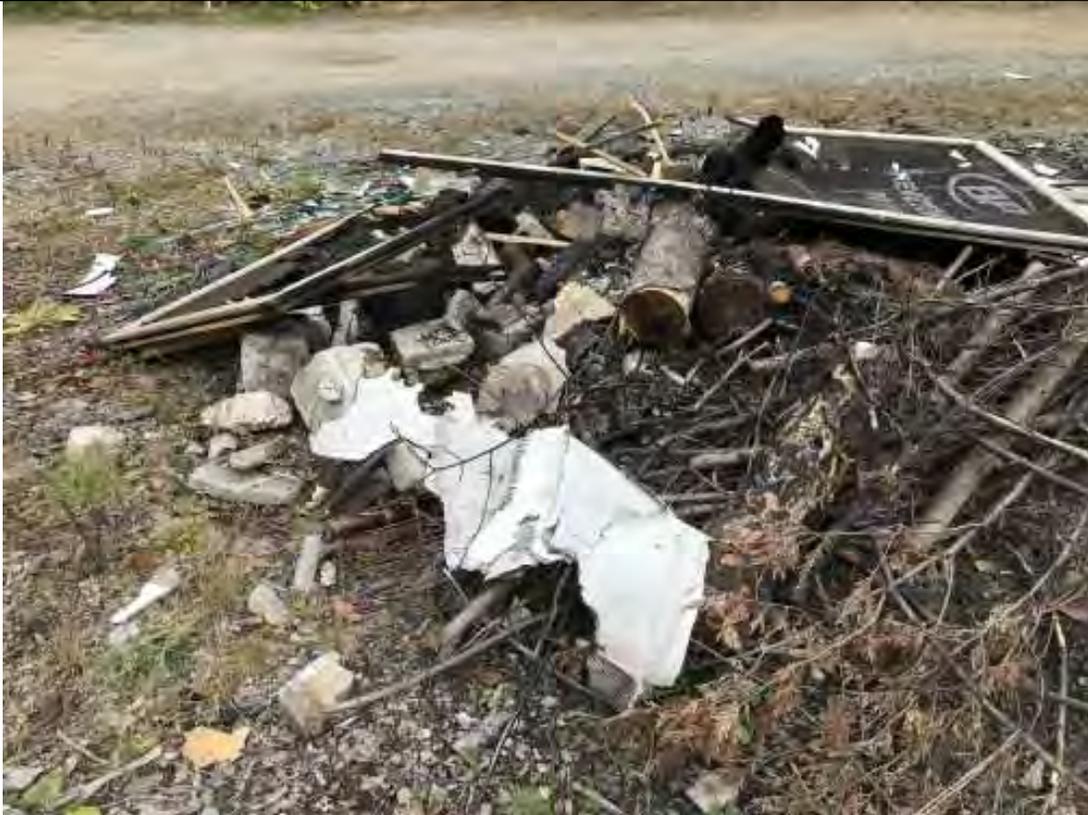
Je constate un autre amas composé de déchets tels que des dalles de béton, du bois peinturé, du styrofoam, du carton, des canettes, de la mélamine, du papier noir à toiture, etc... donc de matériaux de construction et démolition hétérogène. De la cendre noircie et des résidus noircis sont présents au travers de cet amas. Aucune mesure n'est mise en place pour protéger le cours d'eau du lessivage des résidus brûlés et le site de brûlage n'est recouvert d'aucun abri pour éviter que l'activité s'effectue à l'air libre. À noter que ces matières sont directement sur le sol sans abri contre les intempéries et se situent à 1m de la LHE. (Photos 8-9, GPS 122)

NON CONFORME en vertu des articles 22 al.2 de la LQE et 194 du Règlement sur l'assainissement de l'atmosphère (RAA ci-après)

Photo 8 : Amas composé de déchets tels que des matériaux de construction/démolition hétérogène, cendre noircie et des résidus noircis, vue direction nord-ouest (GPS 122)

Photo 9 : Amas composé de déchets tels que des matériaux de construction/démolition hétérogène, cendre noircie et des résidus noircis, vue direction nord-ouest (GPS 122)

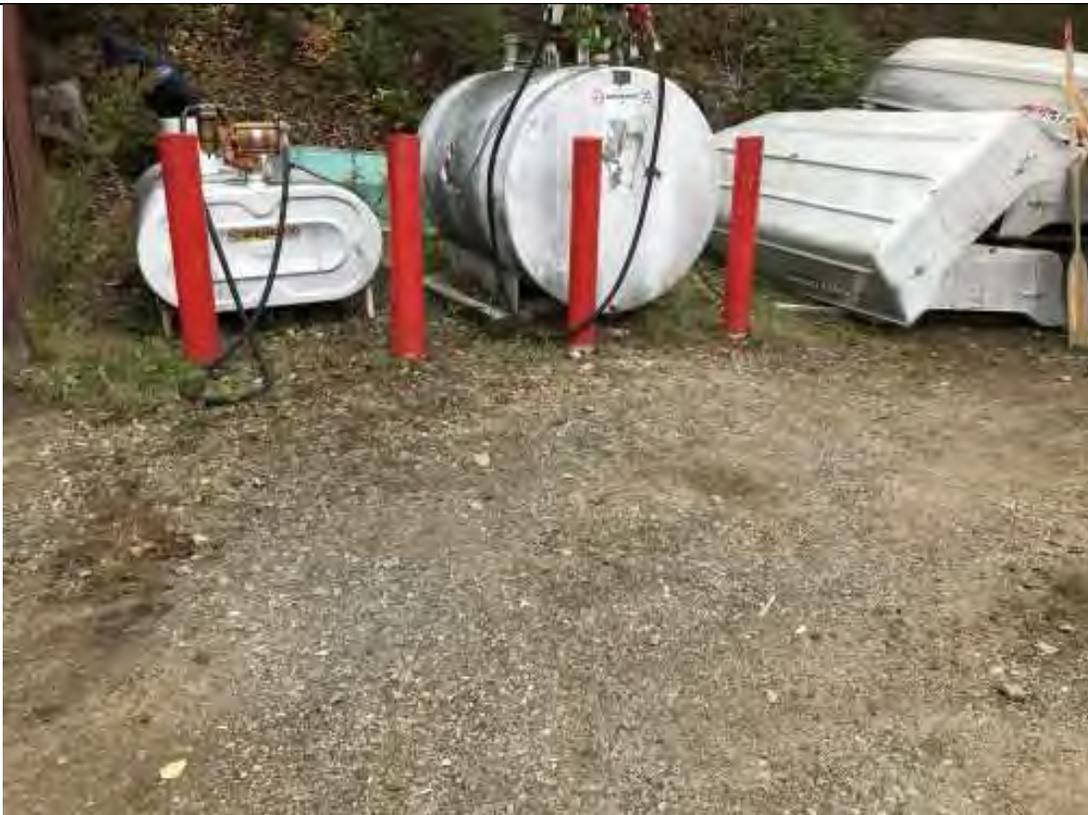
IMG_0196.JPG

Deux réservoirs à hydrocarbure sont attenants au garage, du côté est. Aucune odeur n'est perçue, aucune fuite n'est observée, aucune iridescence n'est constatée au sol. La pente du terrain tend vers le lac Barrière. Puisque la branche du cours d'eau se situe à proximité et qu'il est possible que celle-ci déborde à la fonte des neiges ou lors de fortes précipitations en raison de la faible profondeur du lit, une attention particulière devra être apportée afin d'éviter que tout déversement lors de ravitaillements, aussi petit soit-il, se fasse lessiver jusqu'au lac par ruissellement. Cette information est transmise au gérant sur place. (Photos 10-11, GPS 124)

Photo 10: Réservoirs attenants au garage, vue direction sud-est (GPS 124)

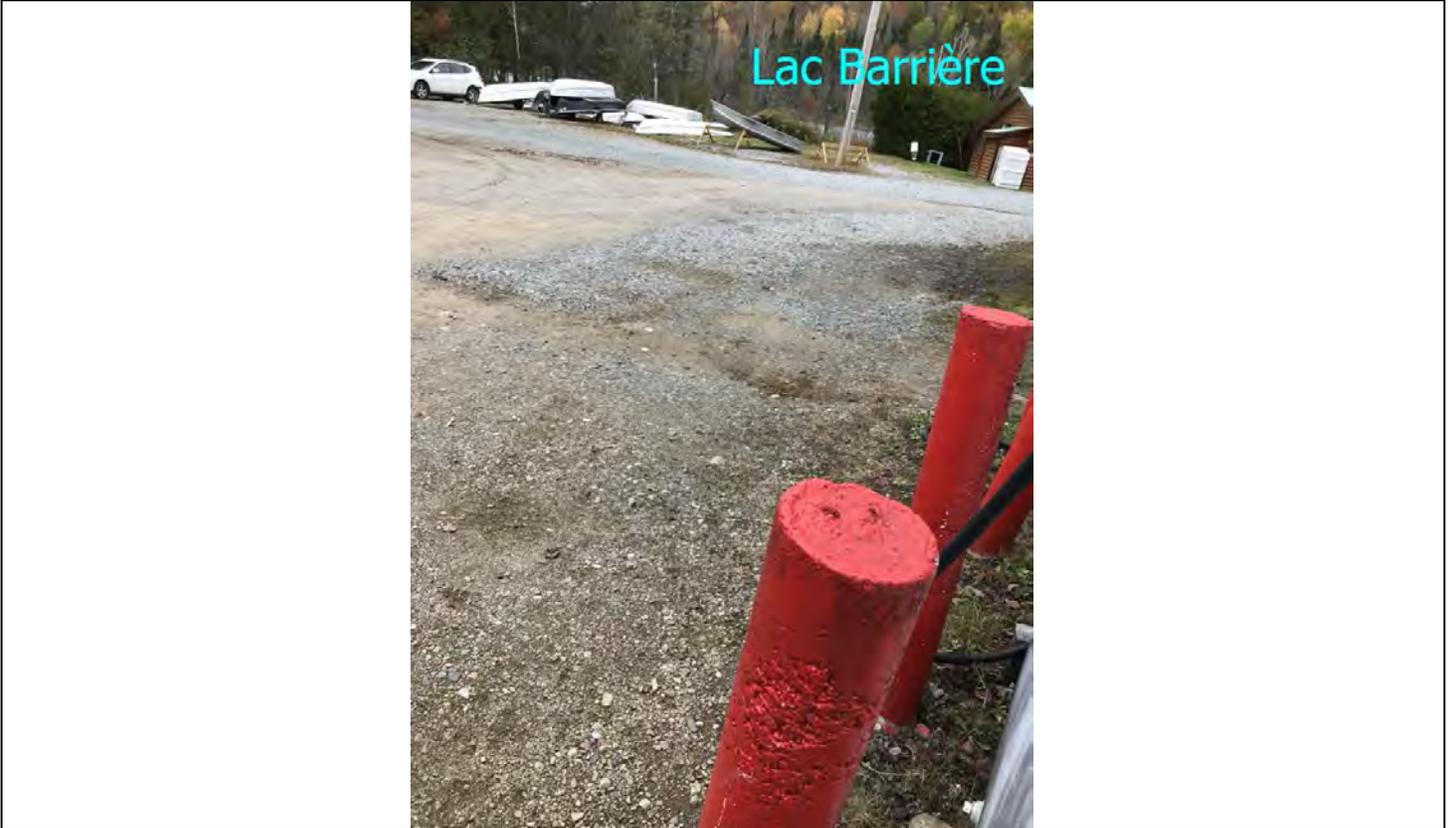
IMG_0198.JPG

Photo 11: Topographie en pente vers le lac Barrière dans le secteur des réservoirs, vue direction nord (GPS 124)

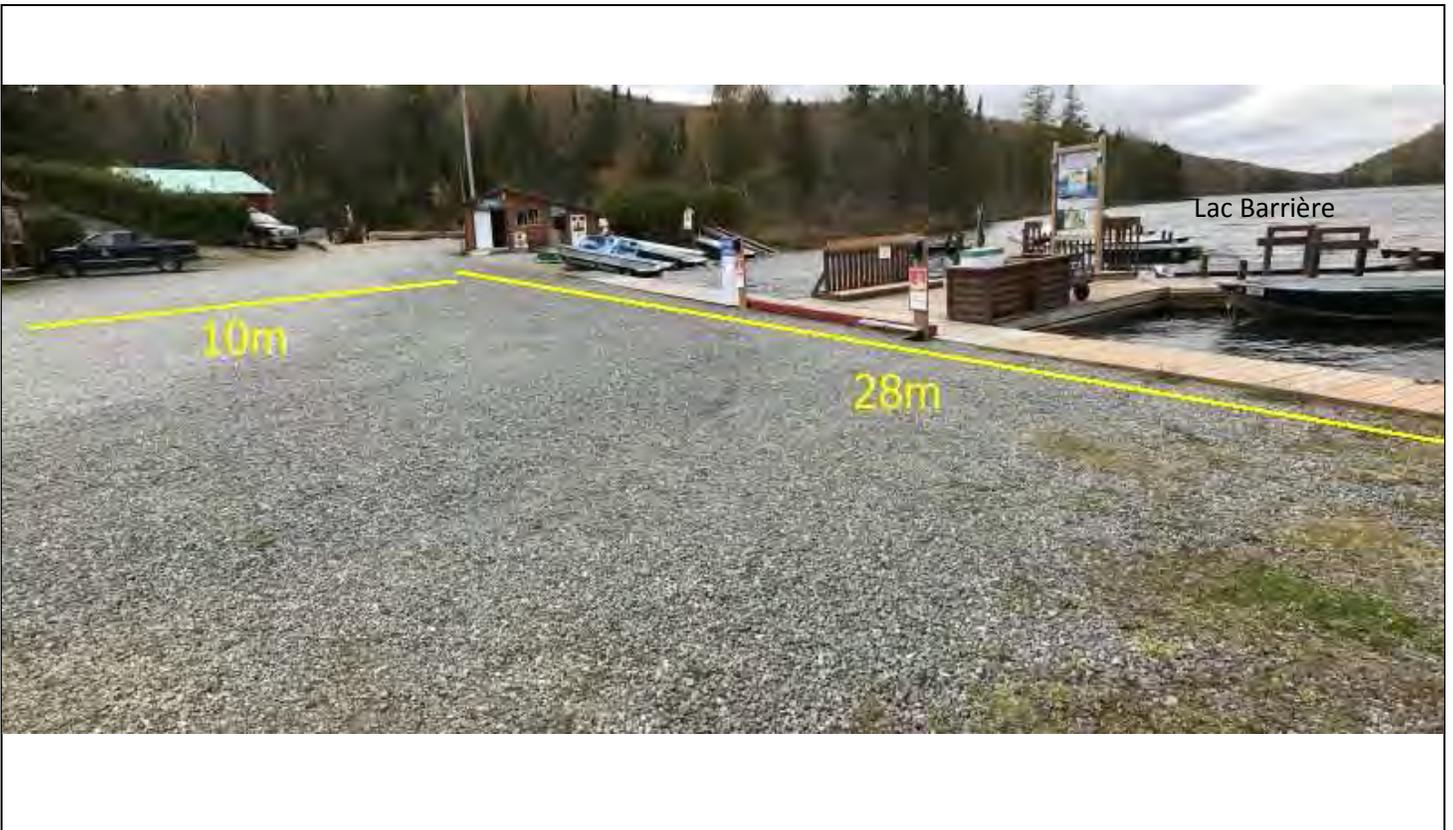
IMG_0178-179 Panorama.jpg

de 1m définit sa rive à 10m¹. Je constate du gravier en rive sur 10m de large, déterminé au pas considérant qu'un pas d'homme équivaut à 1m, par 28 m de long selon l'outil mesure de Google Earth (Photo 12, GPS 121). Le gérant confirme avoir rechargé le stationnement de gravier (amas en réserve au garage constatés) ce printemps et l'avoir nivelé.

Photo 12: Stationnement gravelé en rive du lac Barrière, vue direction sud-ouest (GPS 121)

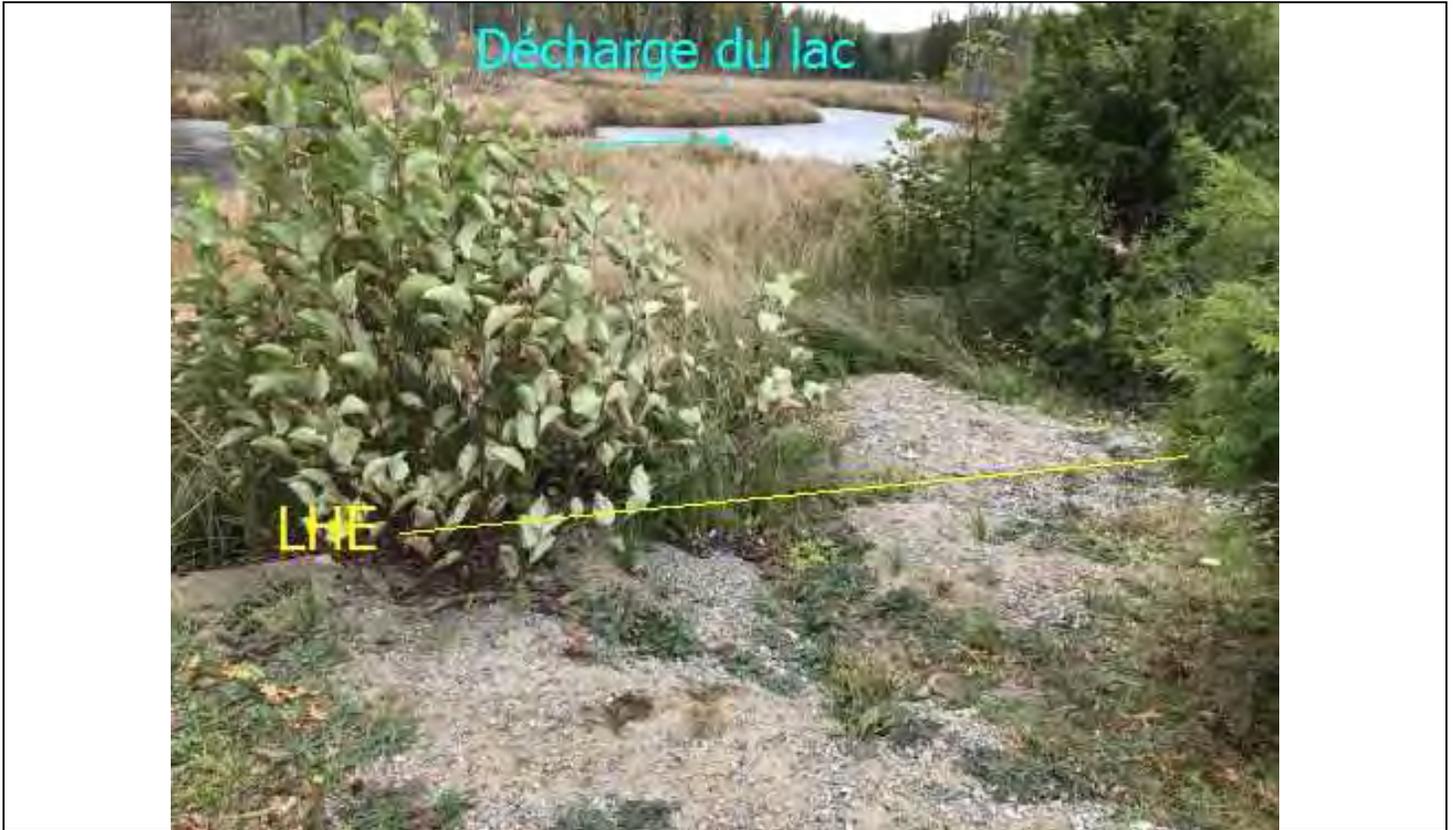
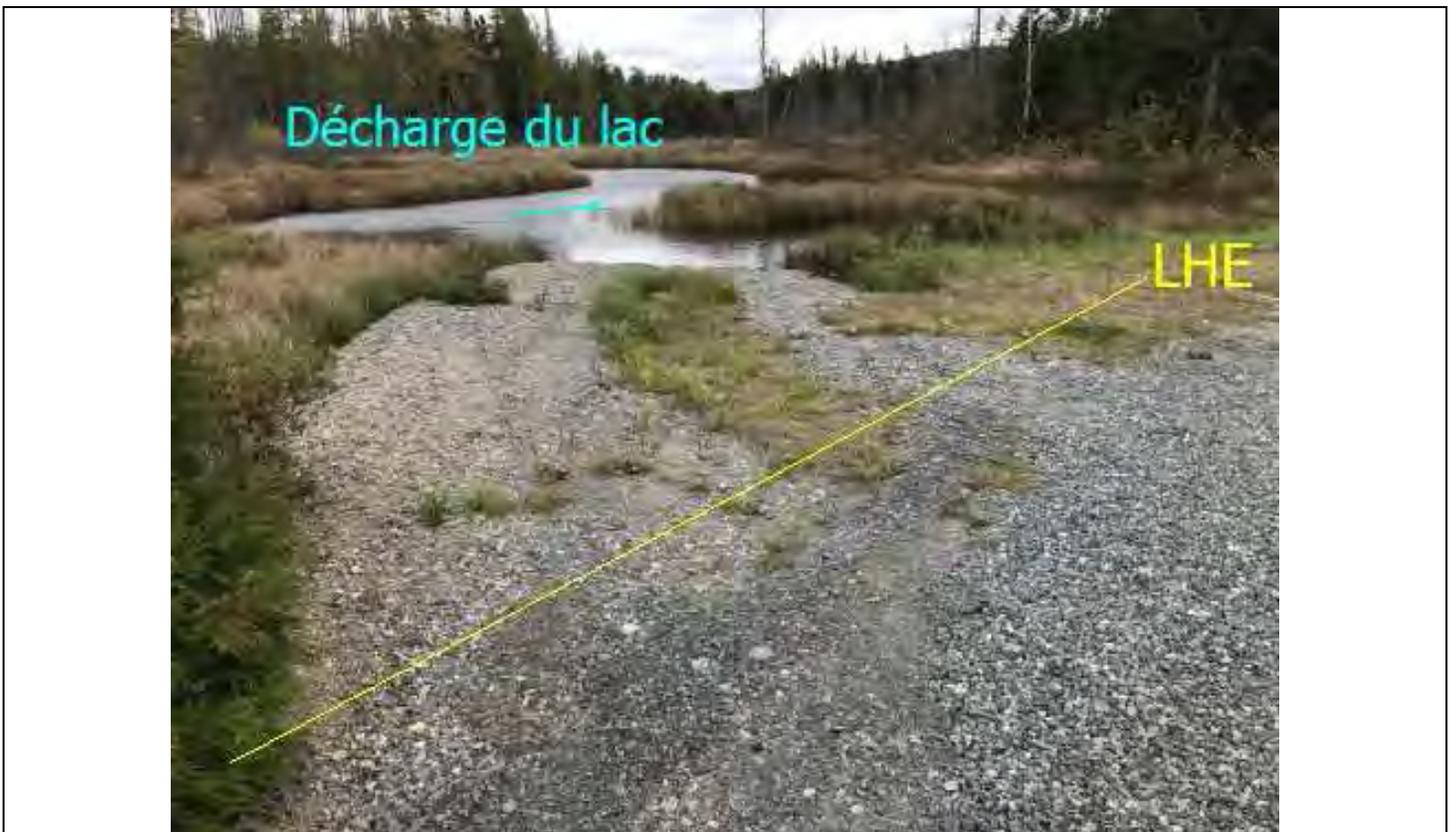
Je constate une zone de gravier lessivé jusqu'en littoral du côté de la décharge du lac (Photos 13-14). Elle forme une extension de terre en littoral, soit sous la LHE déterminée à l'aide de la végétation (ex. : aulnes rugueux). Le gérant me confirme qu'il a vécu un débordement du lac les 14-15 avril 2020 et que cela a transporté du gravier jusqu'à la décharge, soit de l'autre côté du chemin. Il dit qu'il avait un doute quant à la nécessité d'obtenir une autorisation avant de travailler en rive et littoral alors il a simplement décidé de ne rien toucher. J'évalue la superficie à l'aide de l'atlas géomatique du MELCC (atlas ci-après) à une superficie minimale de 33m² d'empiètement en littoral.

NON CONFORME en vertu de l'article 20 al.2 partie 2 de la LQE

Photo 13: Gravier lessivé jusqu'en littoral du côté de la décharge du lac Barrière, vue direction sud-est

Photo 14: Gravier lessivé jusqu'en littoral du côté de la décharge du lac Barrière, flèche = sens d'écoulement, vue direction sud-est

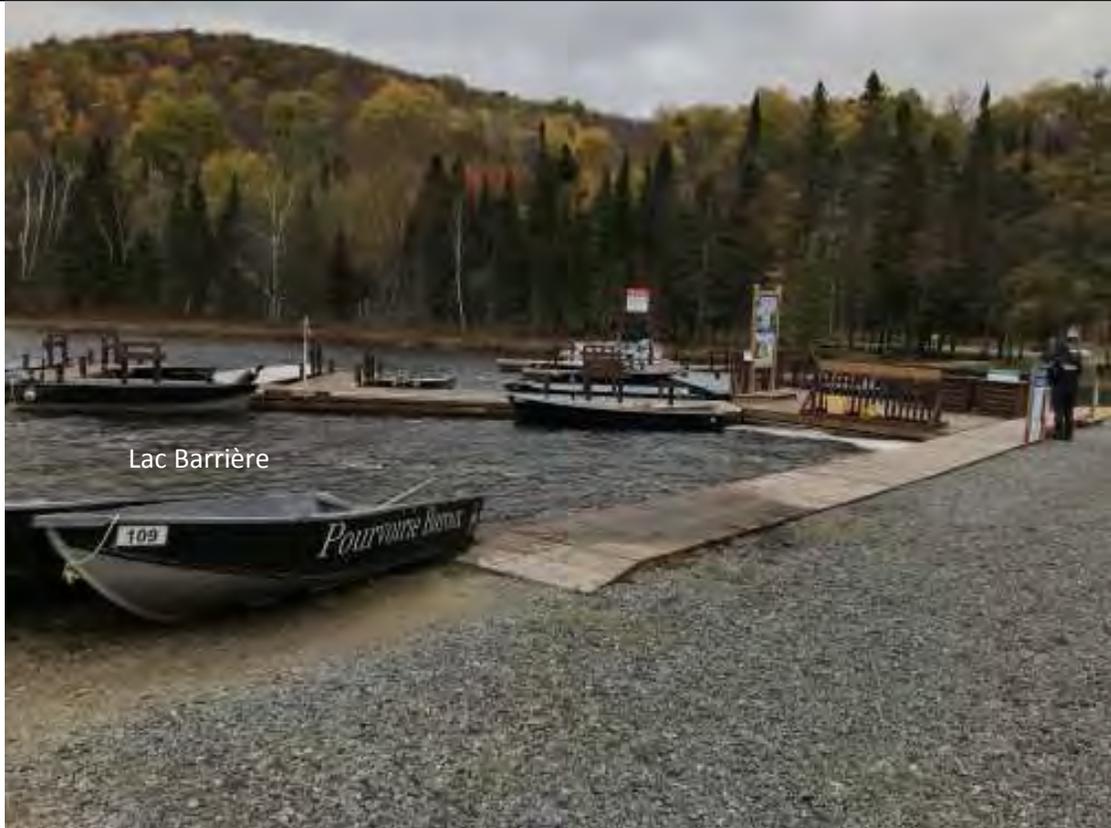
IMG_0180.JPG

Photo 15: Quais flottants et fixes dans le secteur de l'accueil en littoral du lac Barrière, vue direction nord-est (GPS 121)

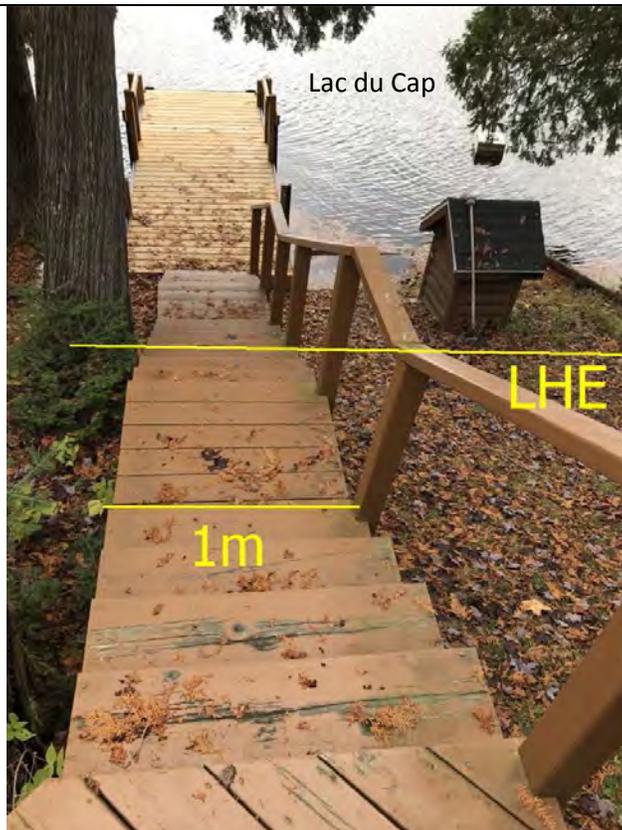
IMG_0096.JPG

Photo 16: Escalier, passerelle et quai au chalet #8 en rive et littoral du lac du Cap, abri pour la pompe en rive, vue direction sud-est (GPS 107)

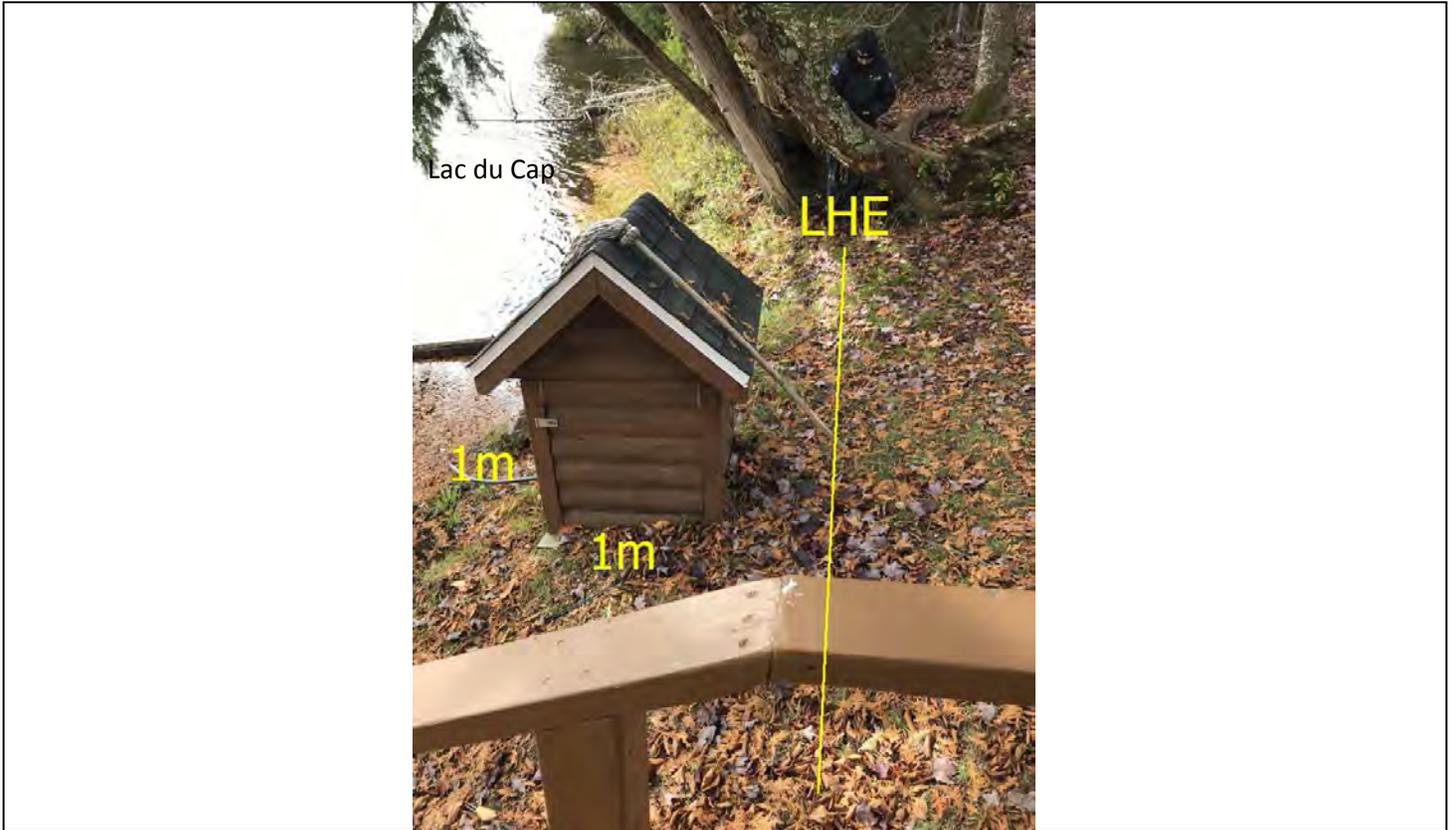
IMG_0098.JPG

Photo 17: Chalet #8 au lac du Cap, Inspectrice = LHE, vue direction sud-ouest (GPS 107)

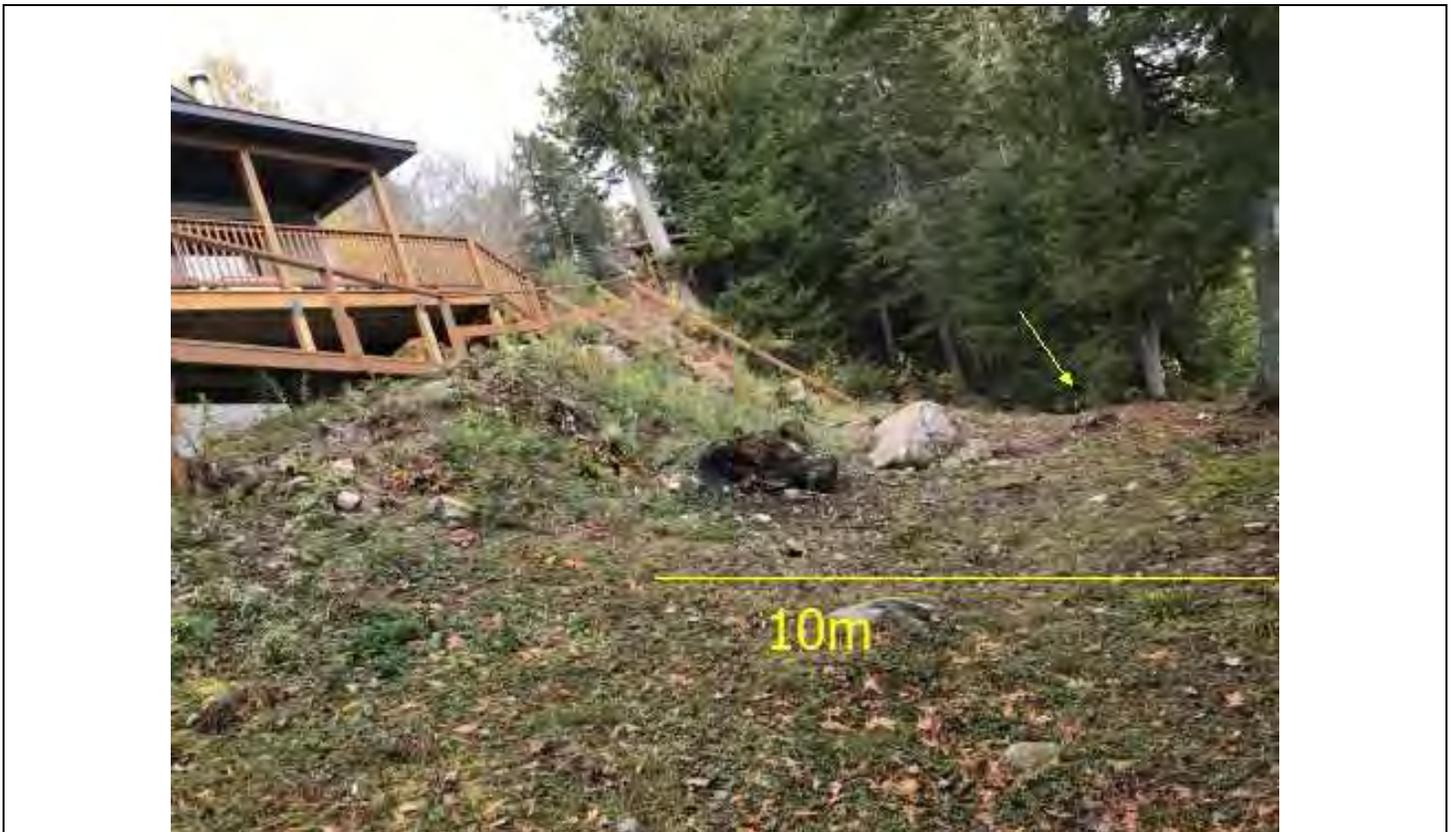
IMG_0091.JPG

Photo 18: Troncs d'arbres coupés en rive du lac du Cap au chalet #10, végétation entretenue à ras le sol, vue direction nord-est
