Objet : Demande d'accès aux documents concernant le rapport d'inspection portant le numéro 401962342, dossier 7430-15-01-03040-03 (Pouvoirie Baroux à La Conception)

1.2 Intervention	
N° d'intervention : 301463743	Type d'intervention : Inspection
N° de gestion doc. : 7430-15-01-03040-03	N° de document : 401962342
But de l'intervention : Vérifier le bien-fondé de la plainte concernant la coupe d'arbres et l'installation d'enseignes en rive, l'entreposage (remblai) de matières résiduelles à la pourvoirie Baroux à La Conception.

2 Lieu concerné par l'intervention ↓↑ - +	
1	Nom du lieu : Littoral lac Barrière (Pourvoirie Baroux inc.)
	Nom usuel du lieu :
	N° du lieu : X2148888 Type de lieu : milieu hydrique
	Localisation du lieu : Ancien cadastre : Lots 7-10 à 12 et 39, rang 4, cadastre du canton de Clyde à La Conception ET Lots 37, rangs 5 et 6 Nord du cadastre du canton d'Amherst à Amherst
	Coordonnées géographiques du lieu (GÉO NAD 83 degrés décimaux) : 46,088638888900:-74,752166666700

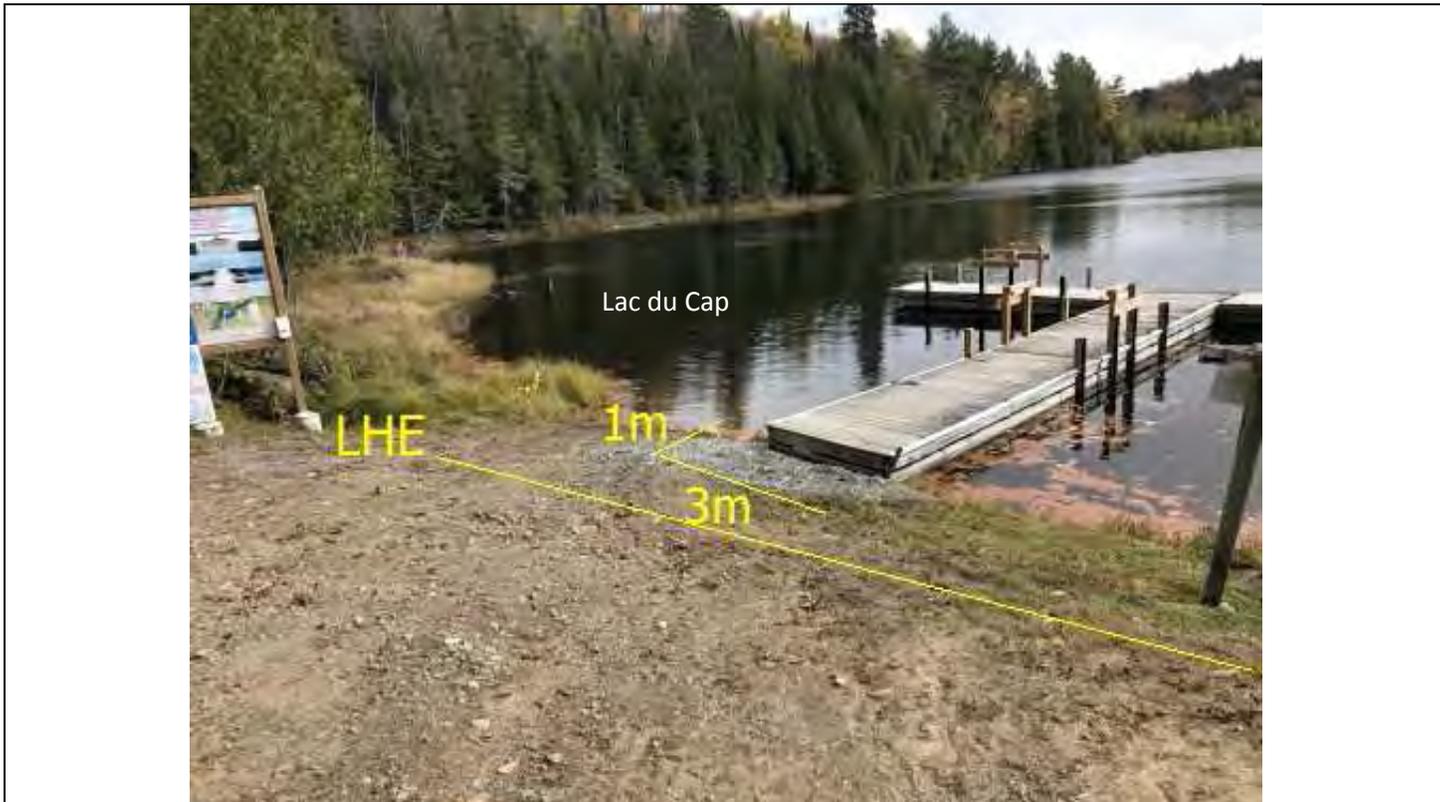
IMG_0101.JPG

Photo 19: Zone composée de gravier, quai et panneau installé en littoral du lac du Cap dans le secteur de la rampe de mise à l'eau, vue direction nord-est (GPS 108-109)

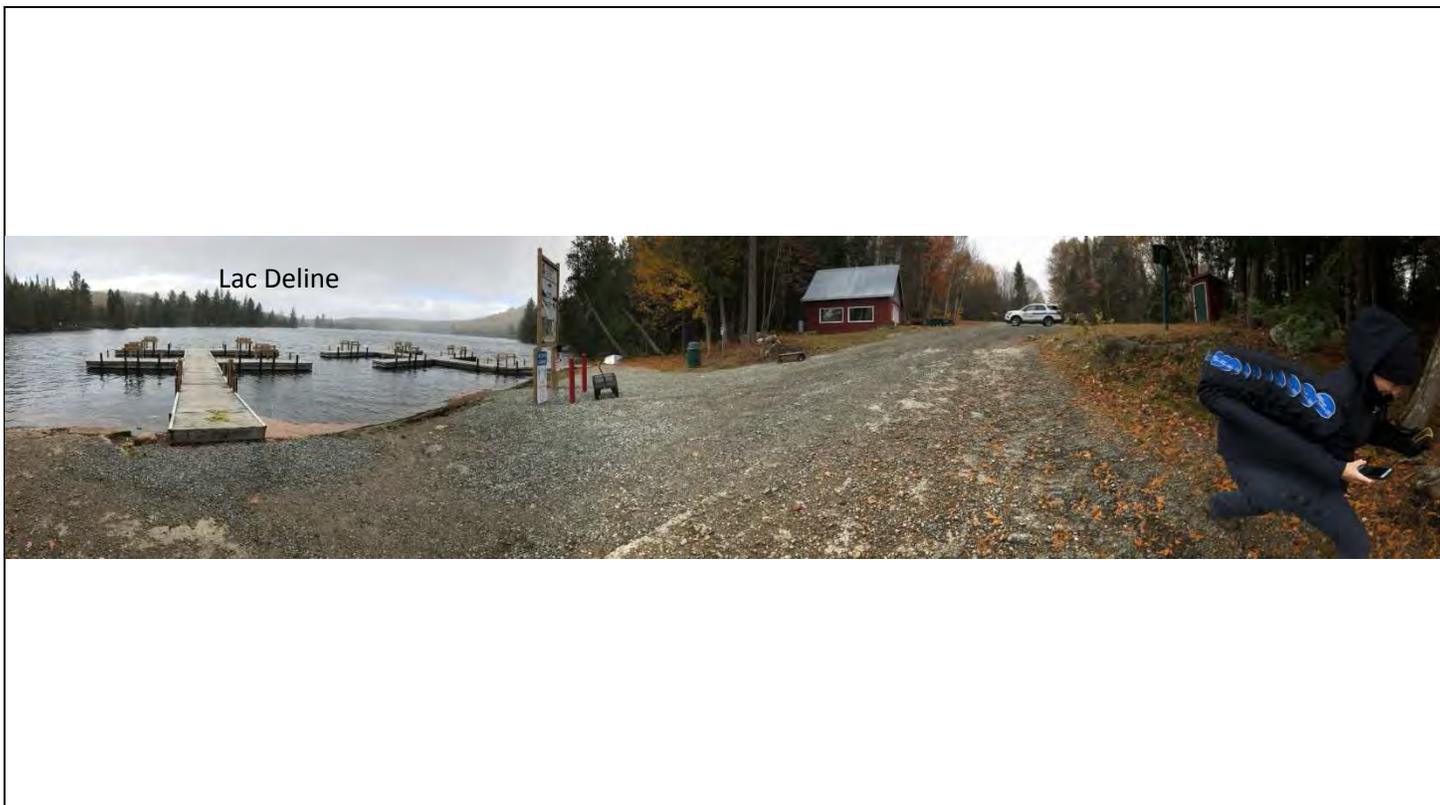
IMG_0103.JPG

Photo 20: Quais en littoral, accès gravelé et panneau en rive du lac Deline dans le secteur de la rampe de mise à l'eau, vue direction nord-est (GPS 111-112)

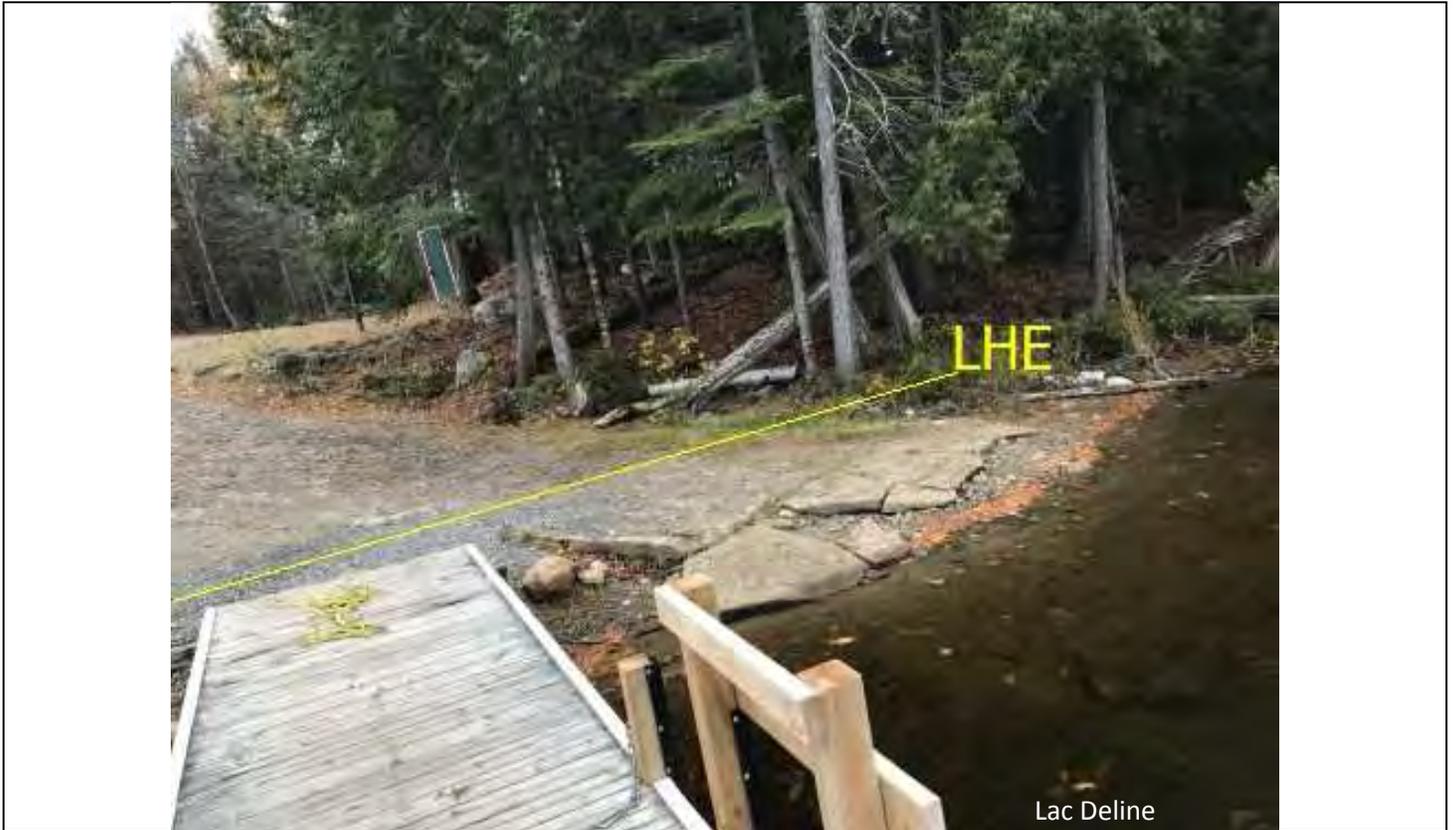
IMG_0104.JPG

Photo 21: Rampe de mise à l'eau bétonnée (craquelée) au lac Deline, vue direction sud-est (GPS 111-112)

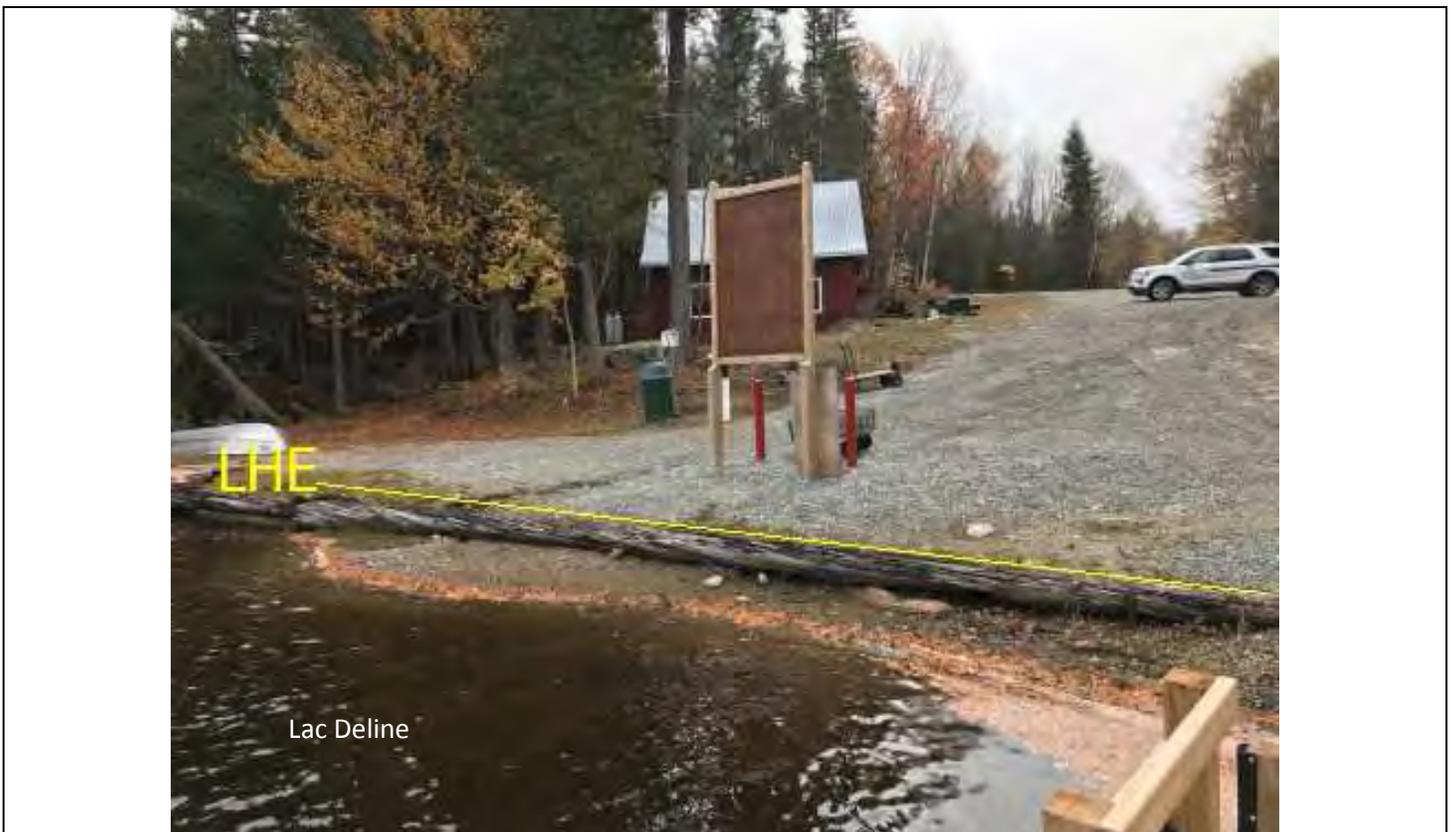
IMG_0106.JPG

Photo 22: Gravier dans l'accès aux quais et panneau en rive du lac Deline, vue direction sud-est (GPS 111-112)

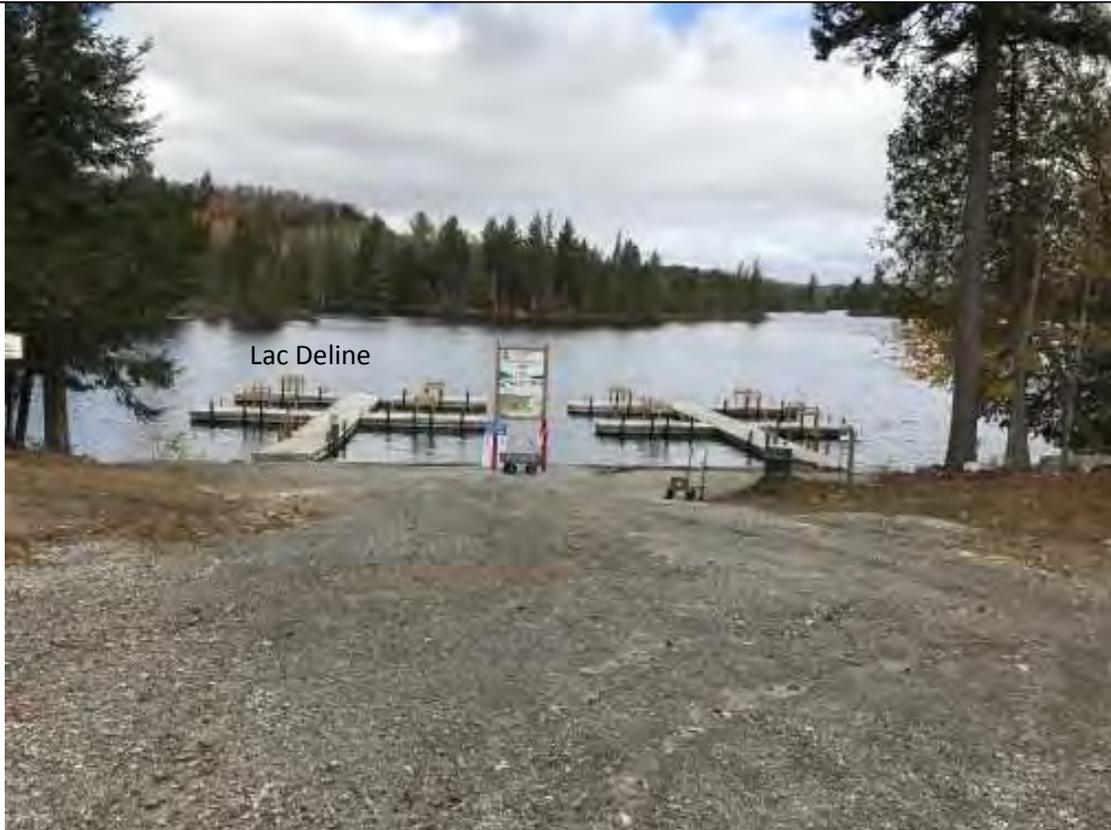
IMG_0109.JPG

Photo 23: Accès gravelé en rive du lac Deline et quais en littoral, panneau en rive, vue direction nord

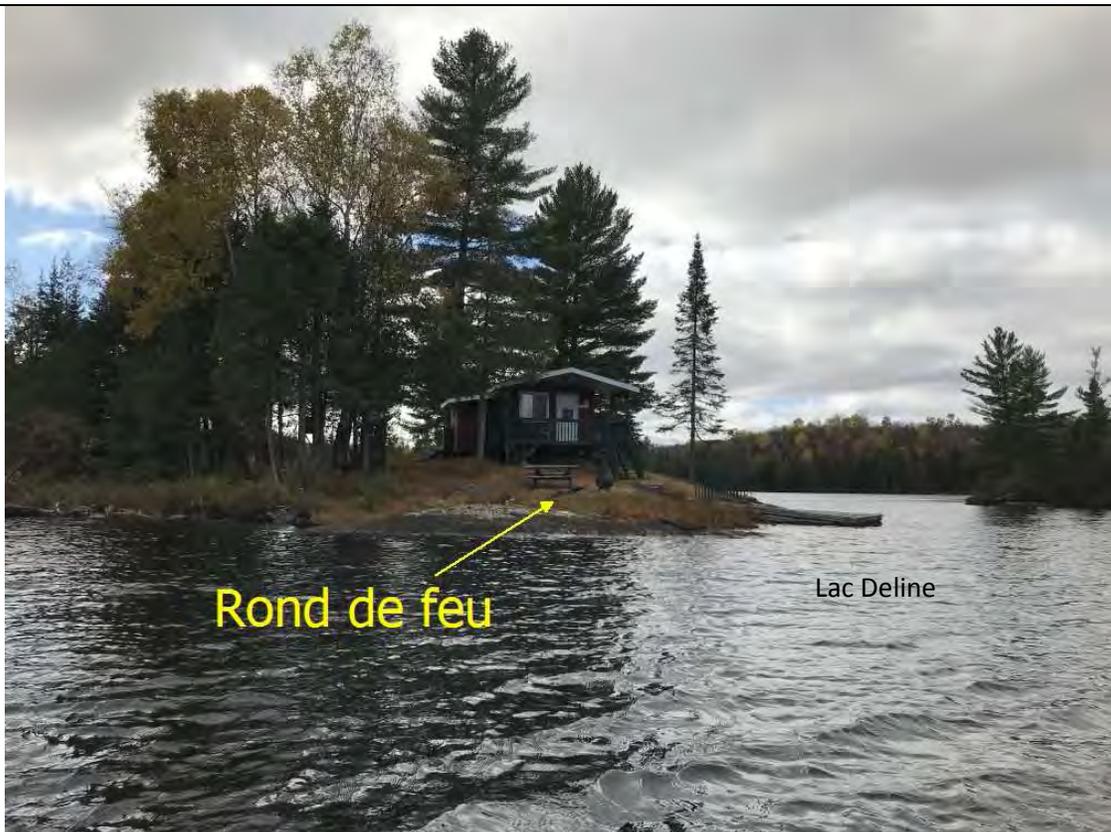
IMG_0110.JPG

Photo 24: Chalet #4, rond de feu, passerelle et quai, vue direction sud

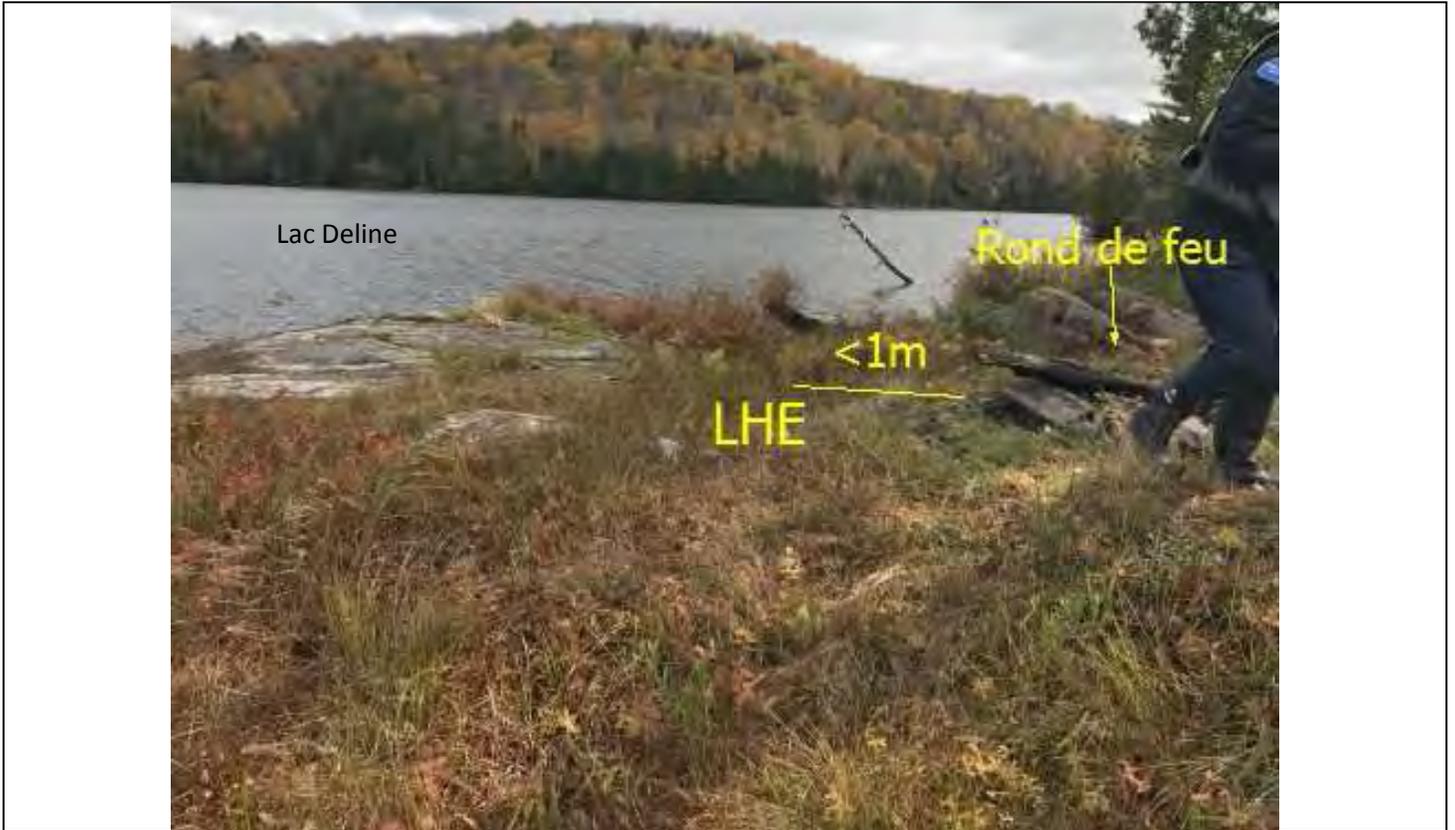
IMG_0114.JPG

Photo 25: Rond de feu en rive du lac Deline au chalet #4, vue direction sud-est (GPS 113)

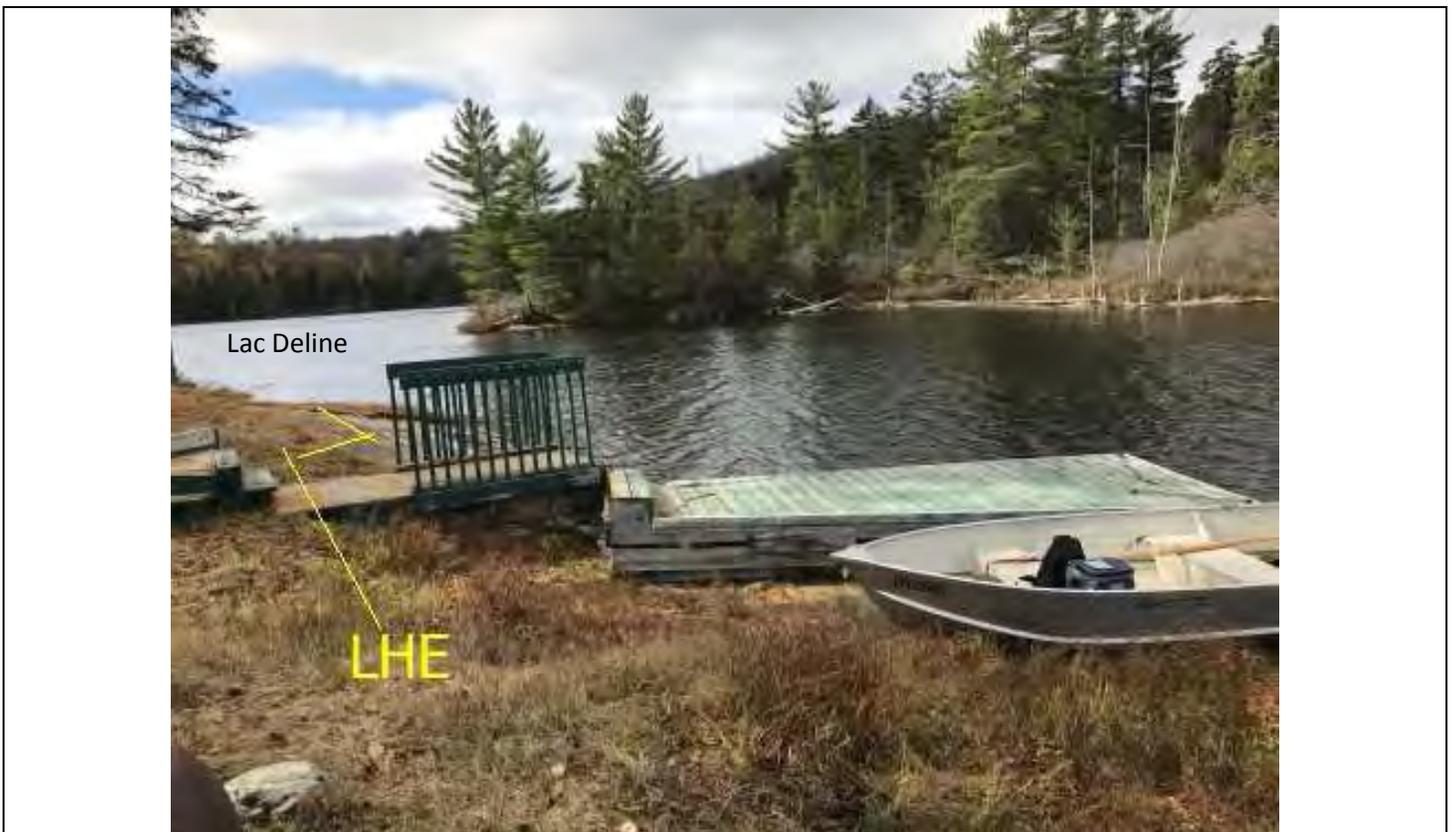
IMG_0115.JPG

Photo 26: Passerelle bétonnée et un quai de bois flottant en littoral du lac Deline au chalet #4, vue direction sud-ouest

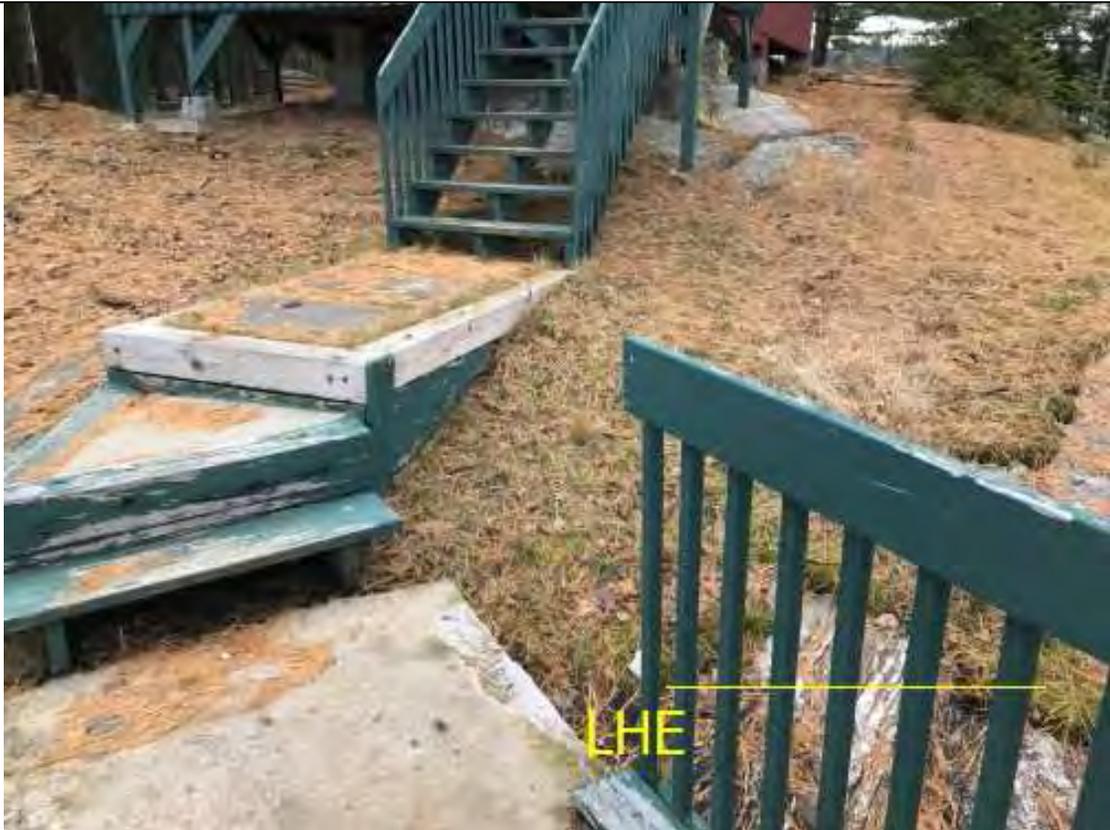
IMG_0116.JPG

Photo 27: Passerelle bétonnée en littoral, escalier en béton et en bois en rive du lac Deline au chalet #4, vue direction sud

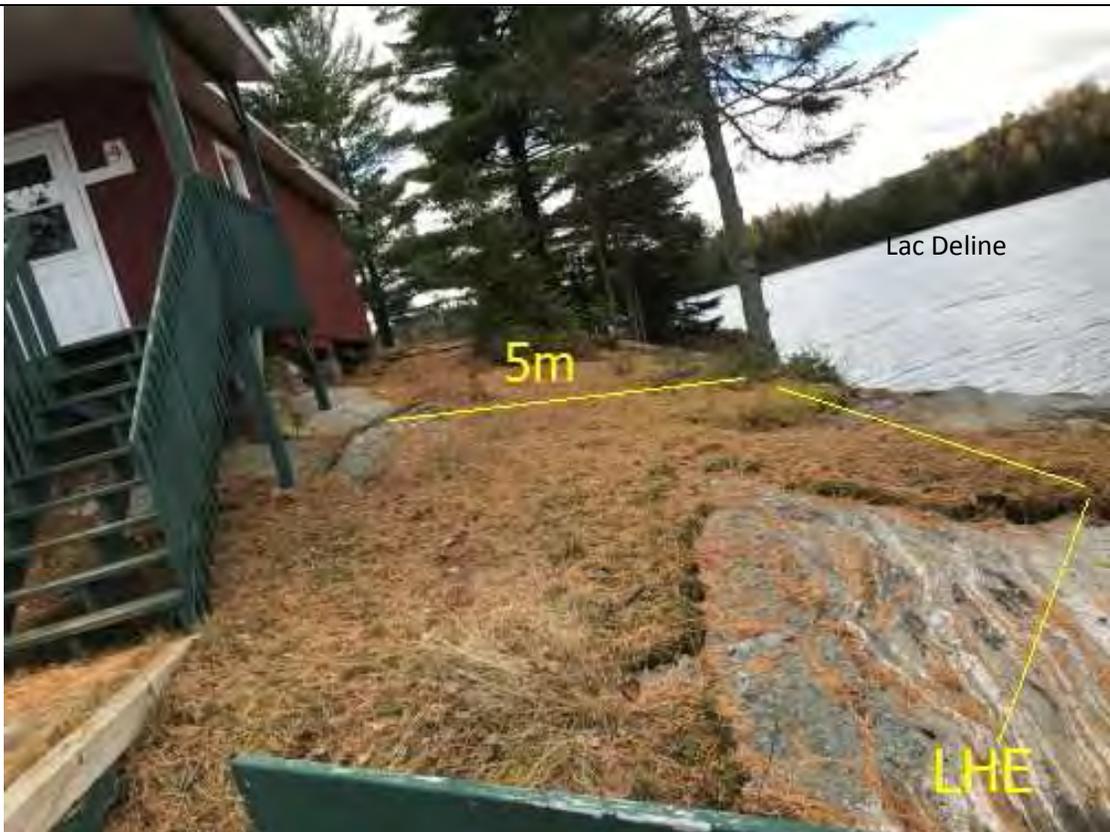
IMG_0117.JPG

Photo 28: Escalier en béton et en bois ainsi que le chalet en rive du lac, vue direction sud

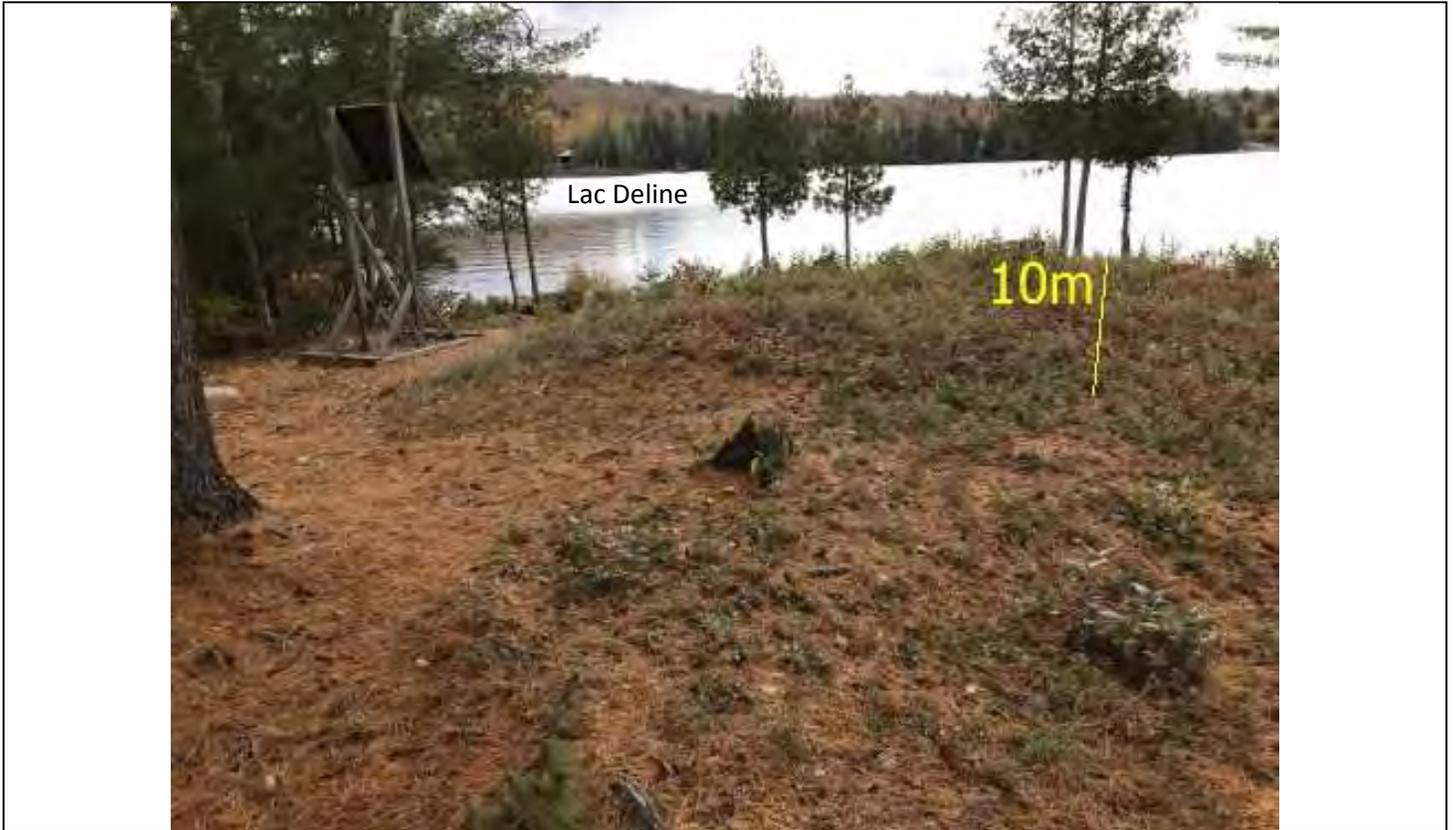
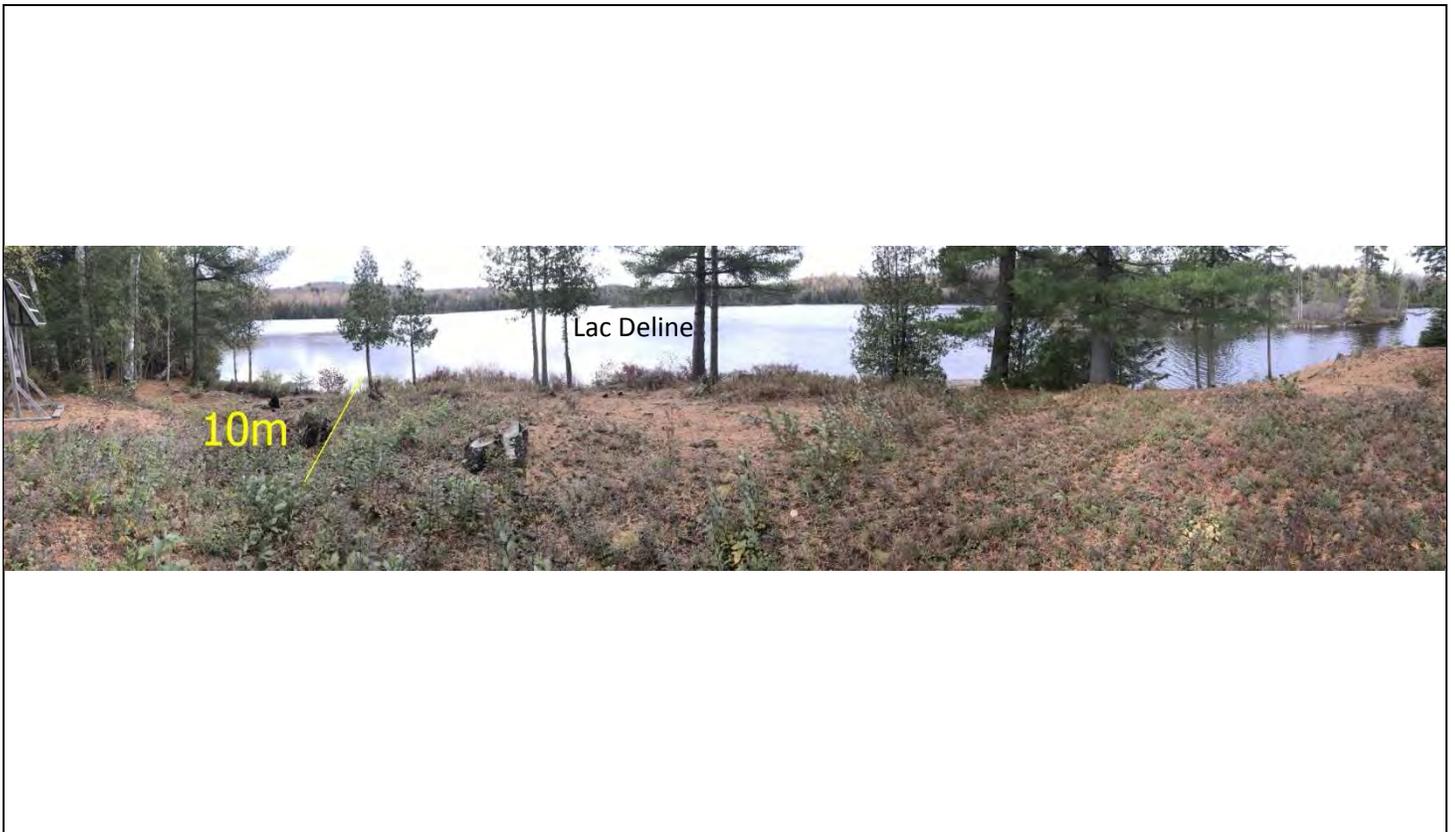
Photo 29: Derrière le chalet #4, LHE, troncs coupés en rive et végétation courte, vue direction sud-ouest (GPS 119)

Photo 30: Derrière le chalet #4, LHE, troncs coupés en rive et végétation courte, vue direction sud-ouest (GPS 119)

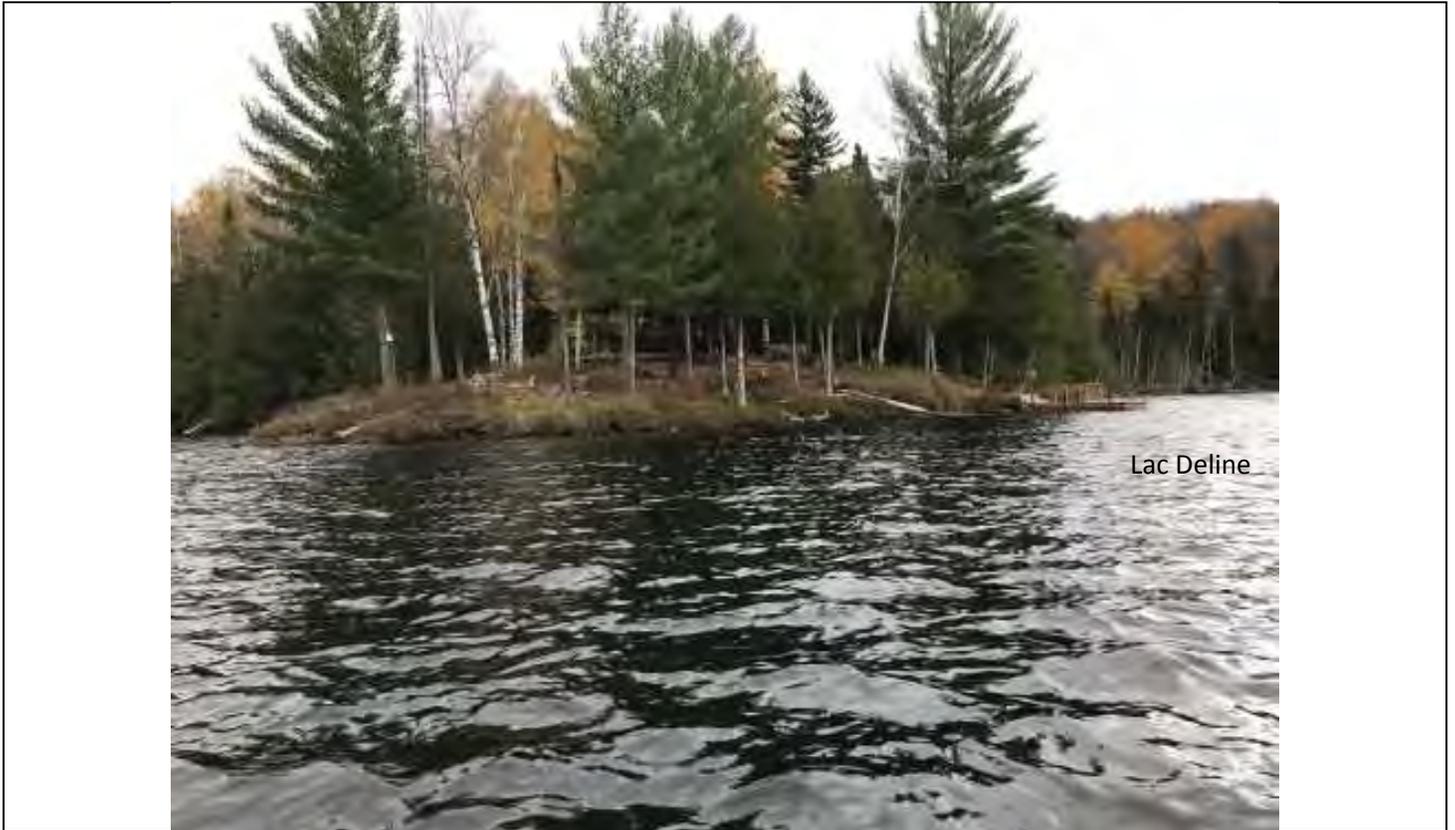
IMG_0142.JPG

Photo 31: Rive boisée au chalet #6 sur le lac Deline, vue direction sud-est

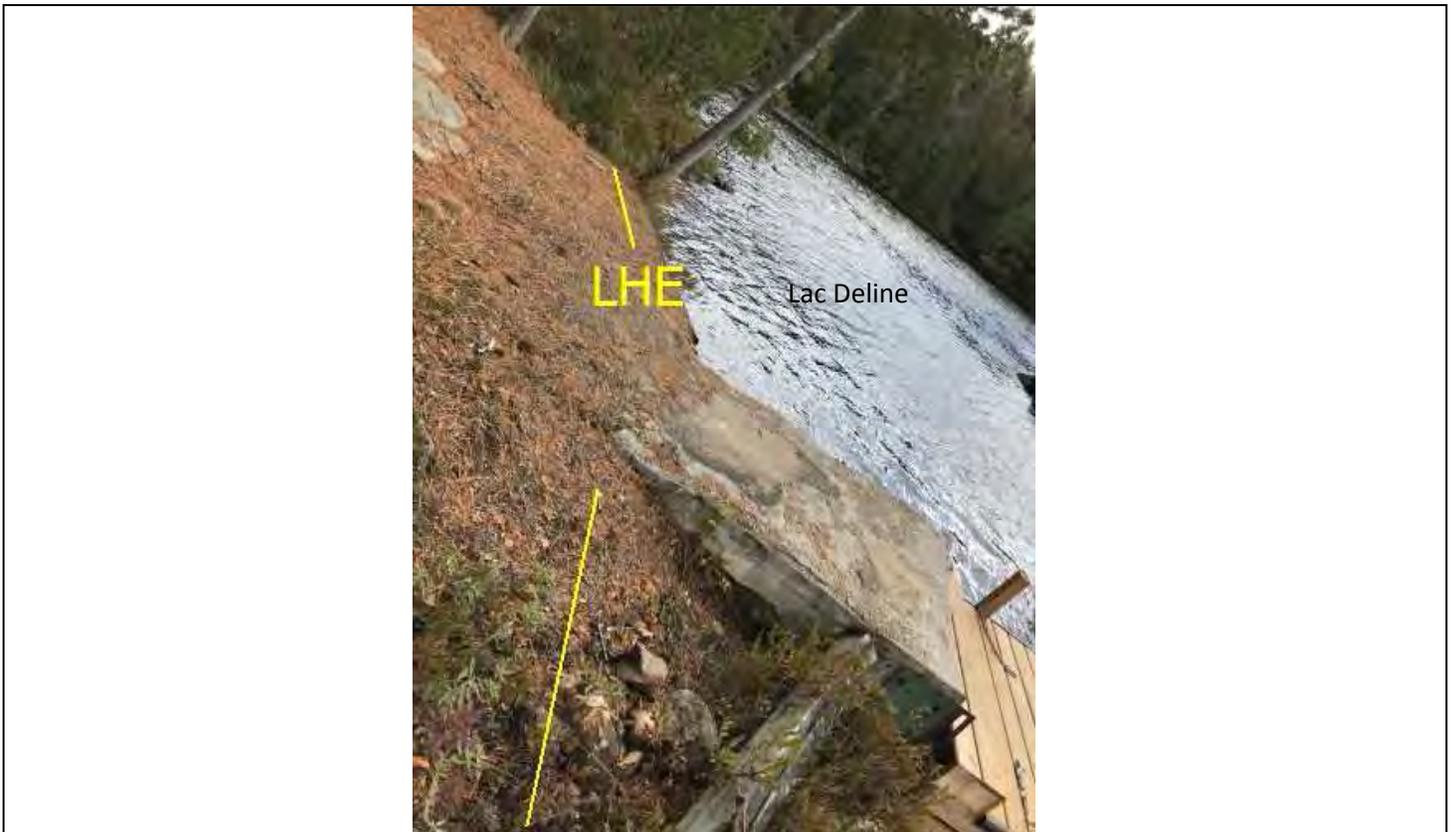
IMG_0144.JPG

Photo 32: Passerelle bétonnée et quai flottant en littoral, vue direction sud-est (GPS 116)

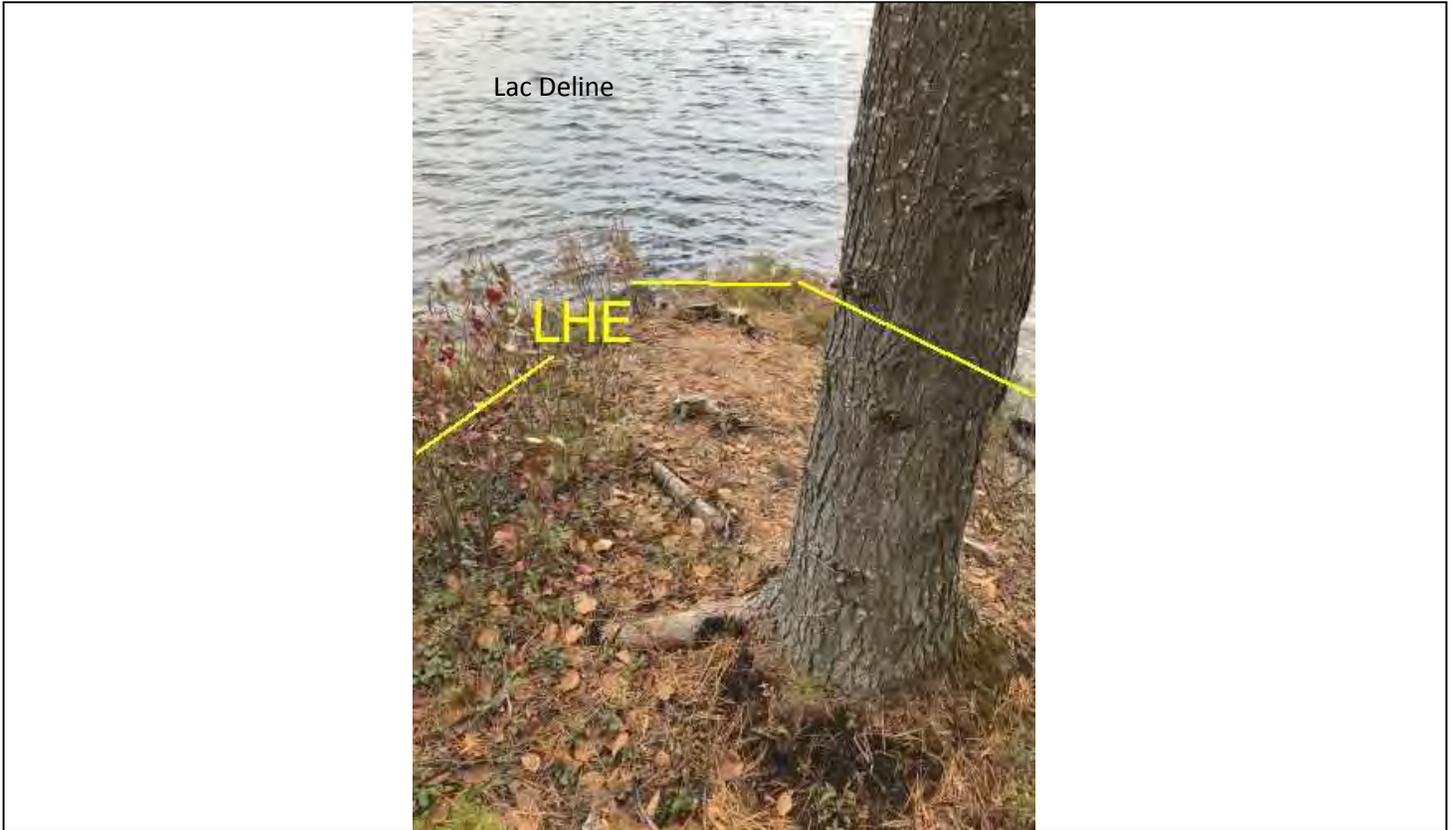
IMG_0146.JPG

Photo 33: Troncs coupés devant le chalet #6 en rive du lac Deline, vue direction nord

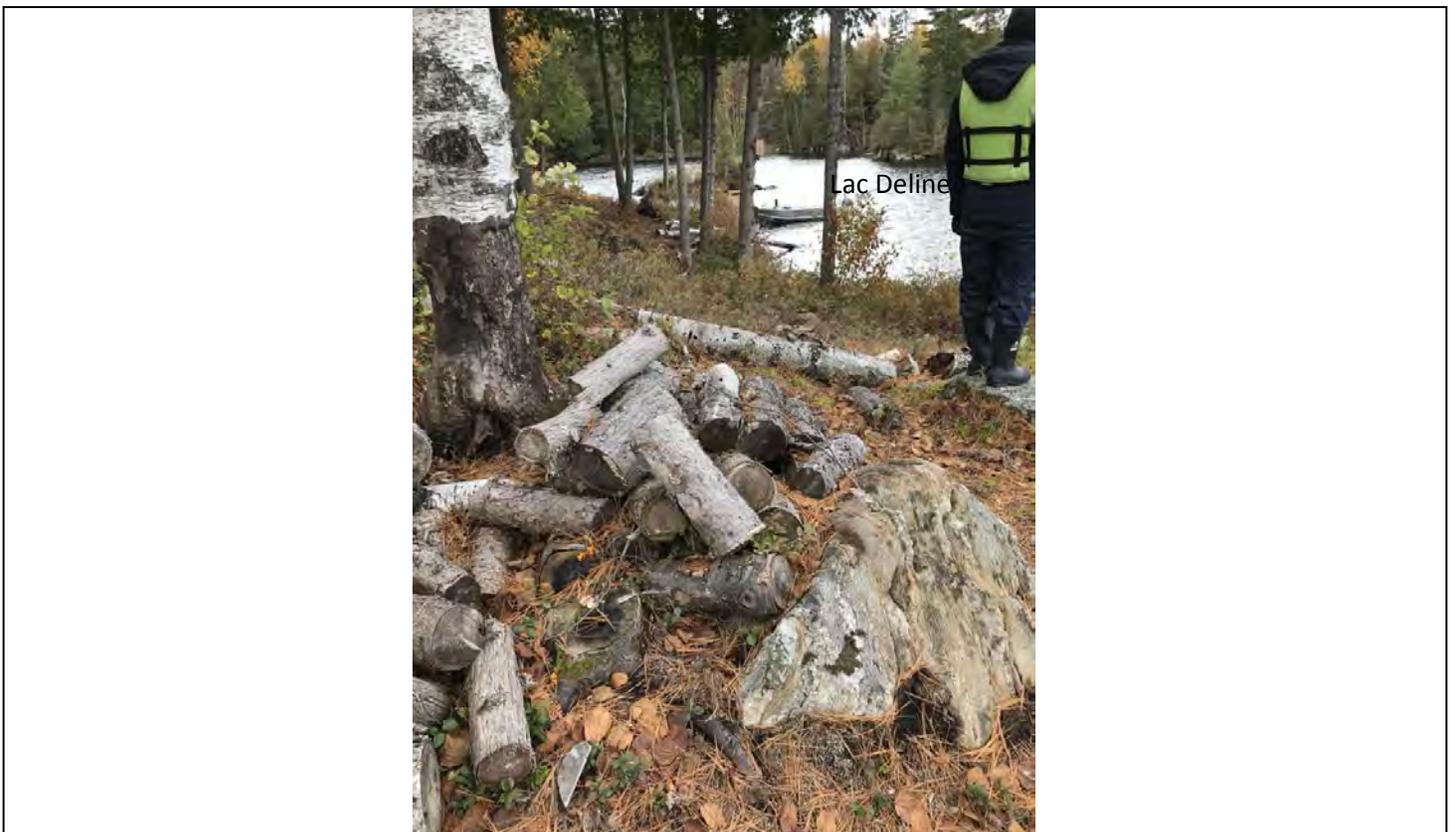
IMG_0147.JPG

Photo 34: Buches laissées au sol confirmant la coupe d'arbres en rive, vue direction sud

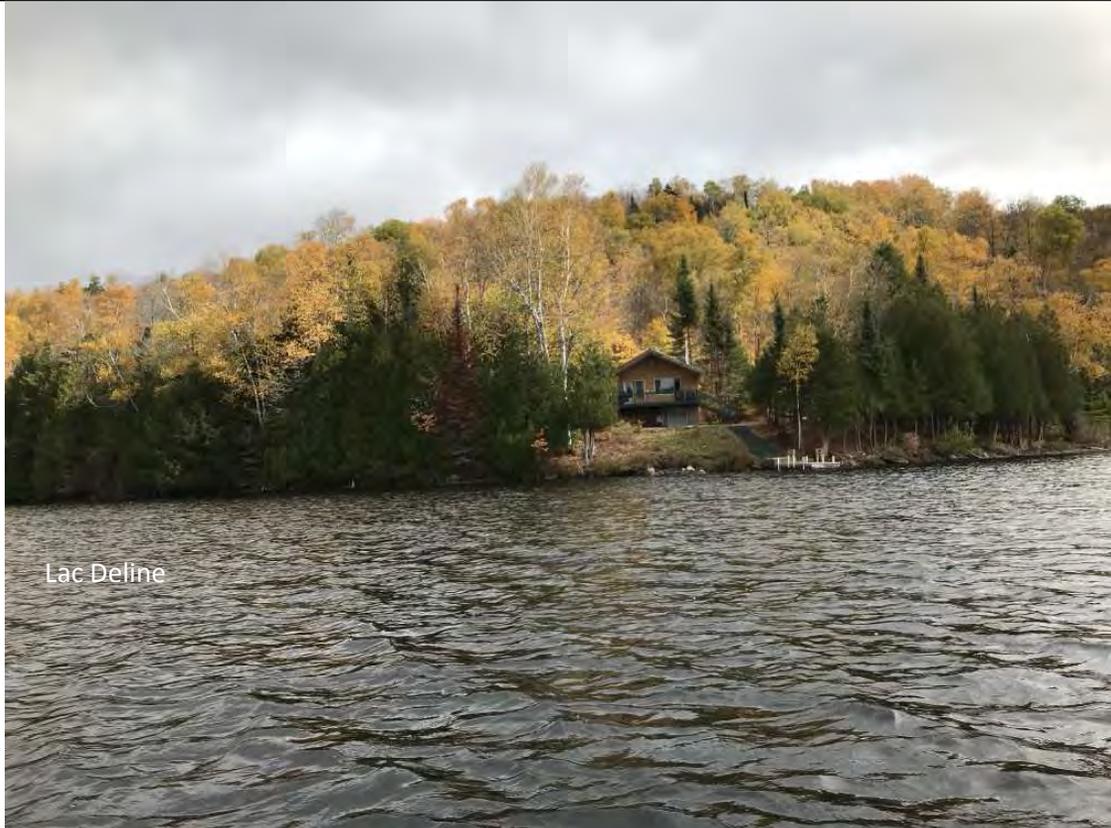
IMG_0131.JPG

Photo 35: Rive déboisée au chalet #10 sur le lac Deline, vue direction est

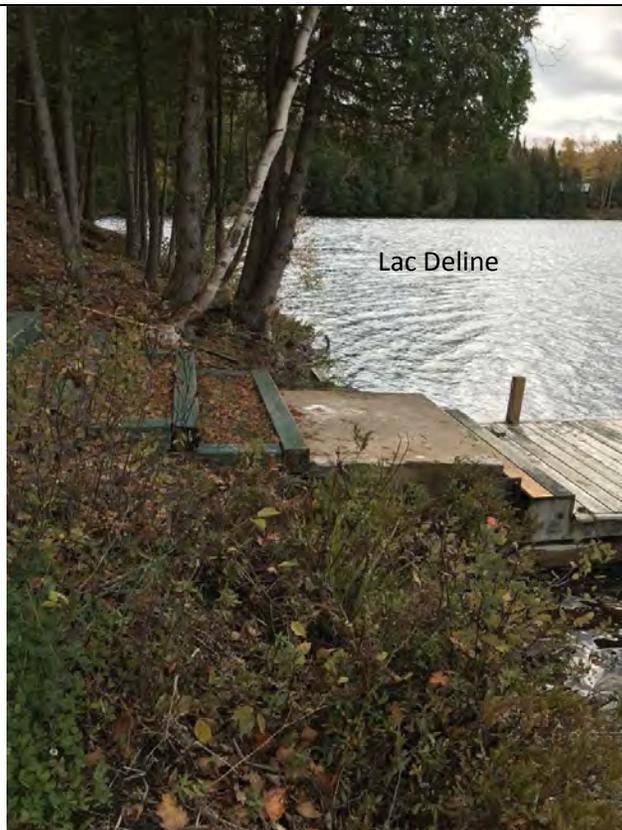
IMG_0133.JPG

Photo 36: Passerelle bétonnée craquelée en rive du lac Deline au chalet #10, vue direction sud-ouest

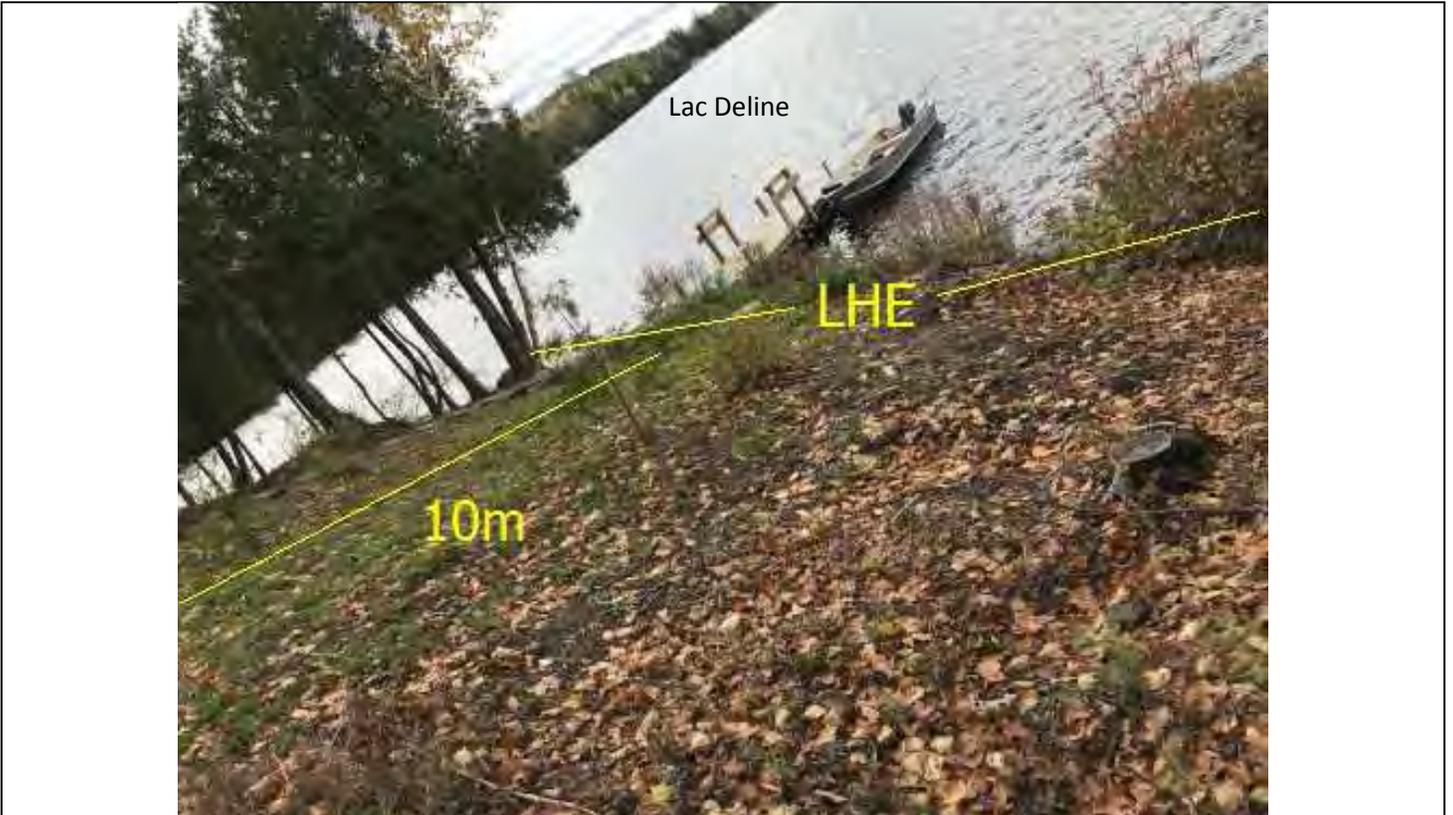
IMG_0134.JPG

Photo 37: Végétation entretenue à ras le sol, zone à nu, troncs d'arbres coupés (noircis) et escalier de bois en rive, quai en littoral, chalet #10 au lac Deline, vue direction sud-ouest (GPS 115)

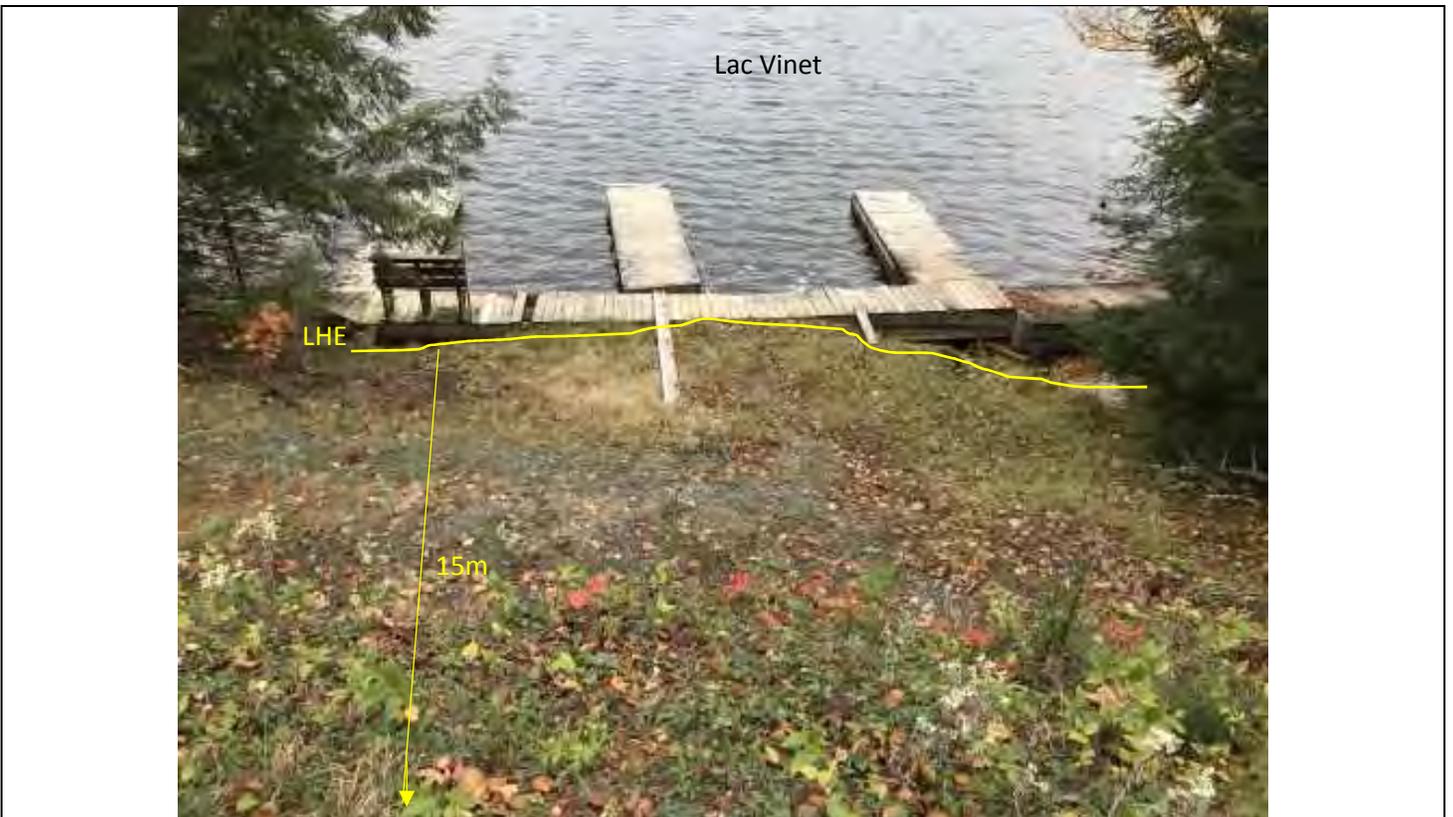
IMG_0151.JPG

Photo 38 : Végétation entretenue en rive, quai flottant en littoral du lac Vinet dans le secteur de la rampe de mise à l'eau, vue direction nord (GPS 117)
