Objet : Demande d'accès aux documents concernant le rapport d'inspection portant le numéro 401962342, dossier 7430-15-01-03040-03 (Pouvoirie Baroux à La Conception)

1.2 Intervention	
N° d'intervention : 301463743	Type d'intervention : Inspection
N° de gestion doc. : 7430-15-01-03040-03	N° de document : 401962342
But de l'intervention : Vérifier le bien-fondé de la plainte concernant la coupe d'arbres et l'installation d'enseignes en rive, l'entreposage (remblai) de matières résiduelles à la pourvoirie Baroux à La Conception.

2 Lieu concerné par l'intervention ↓↑ - +	
1	Nom du lieu : Littoral lac Barrière (Pourvoirie Baroux inc.)
	Nom usuel du lieu :
	N° du lieu : X2148888 Type de lieu : milieu hydrique
	Localisation du lieu : Ancien cadastre : Lots 7-10 à 12 et 39, rang 4, cadastre du canton de Clyde à La Conception ET Lots 37, rangs 5 et 6 Nord du cadastre du canton d'Amherst à Amherst
	Coordonnées géographiques du lieu (GÉO NAD 83 degrés décimaux) : 46,088638888900:-74,752166666700

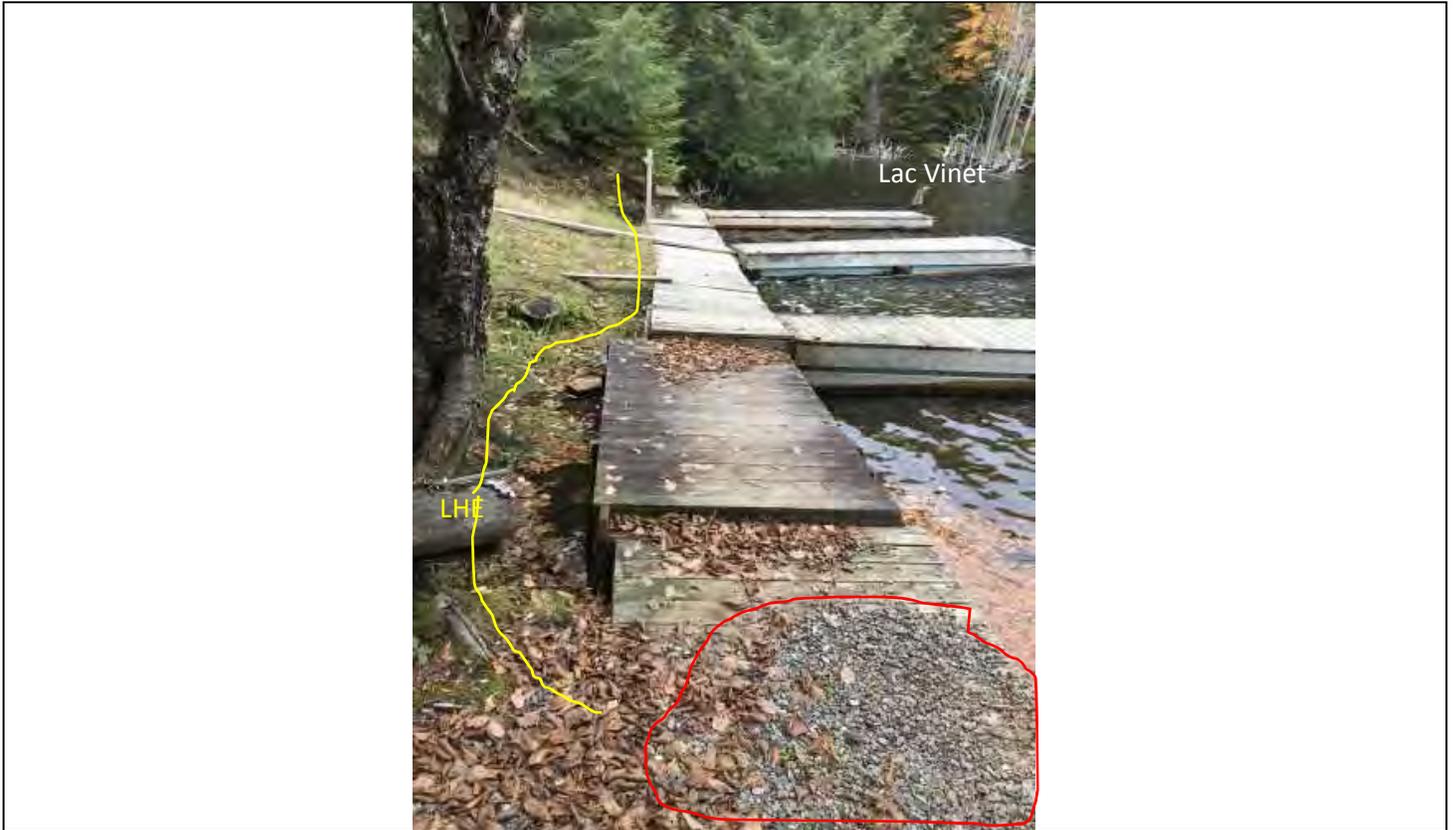
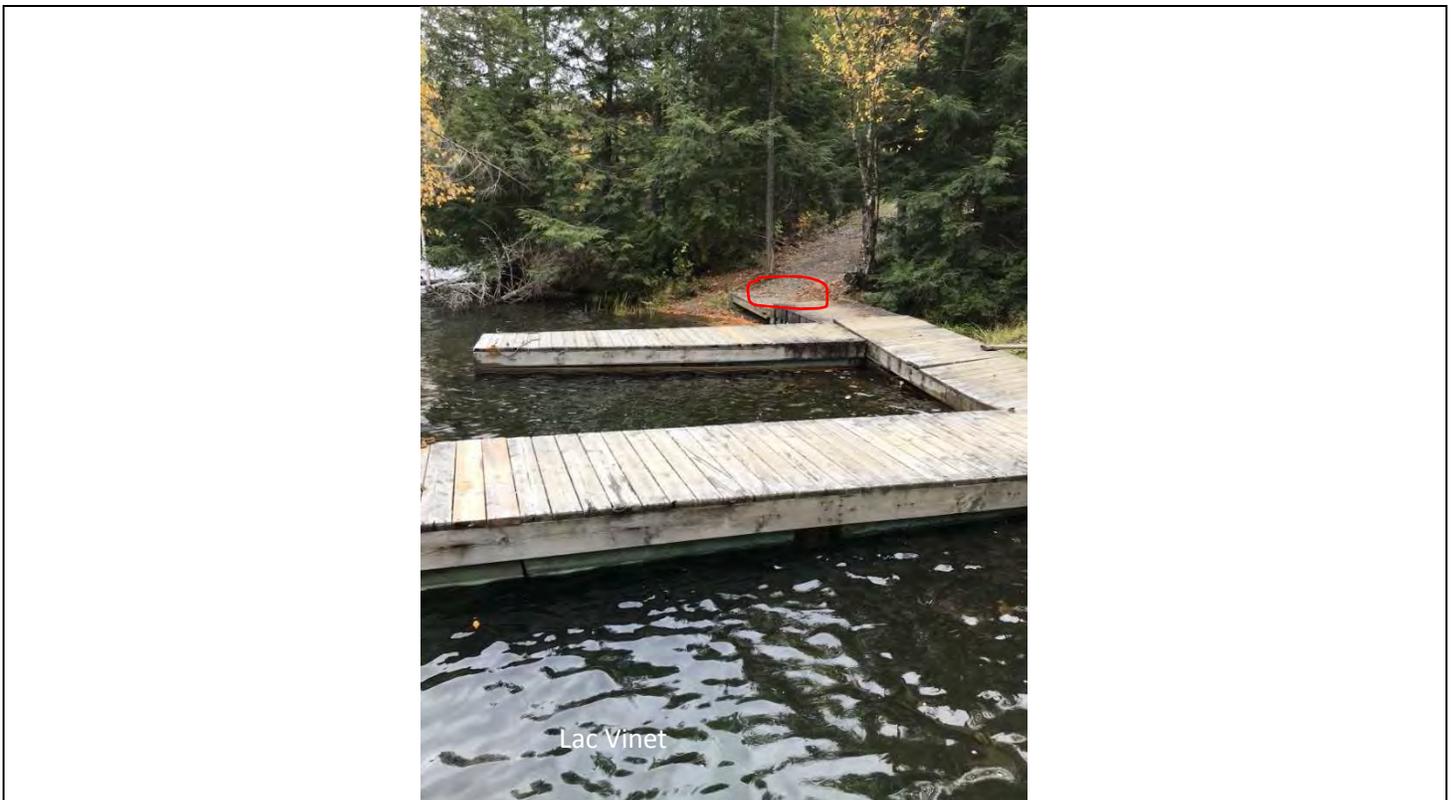
Photo 39 : Quai flottant en littoral, bois de couleur grisâtre, gravier de la rampe de mise à l'eau recouvrant une partie du quai (rouge), vue direction nord-ouest

Photo 40 : Quai flottant en littoral, bois de couleur grisâtre, gravier de la rampe de mise à l'eau recouvrant une partie du quai (rouge), vue direction sud-est

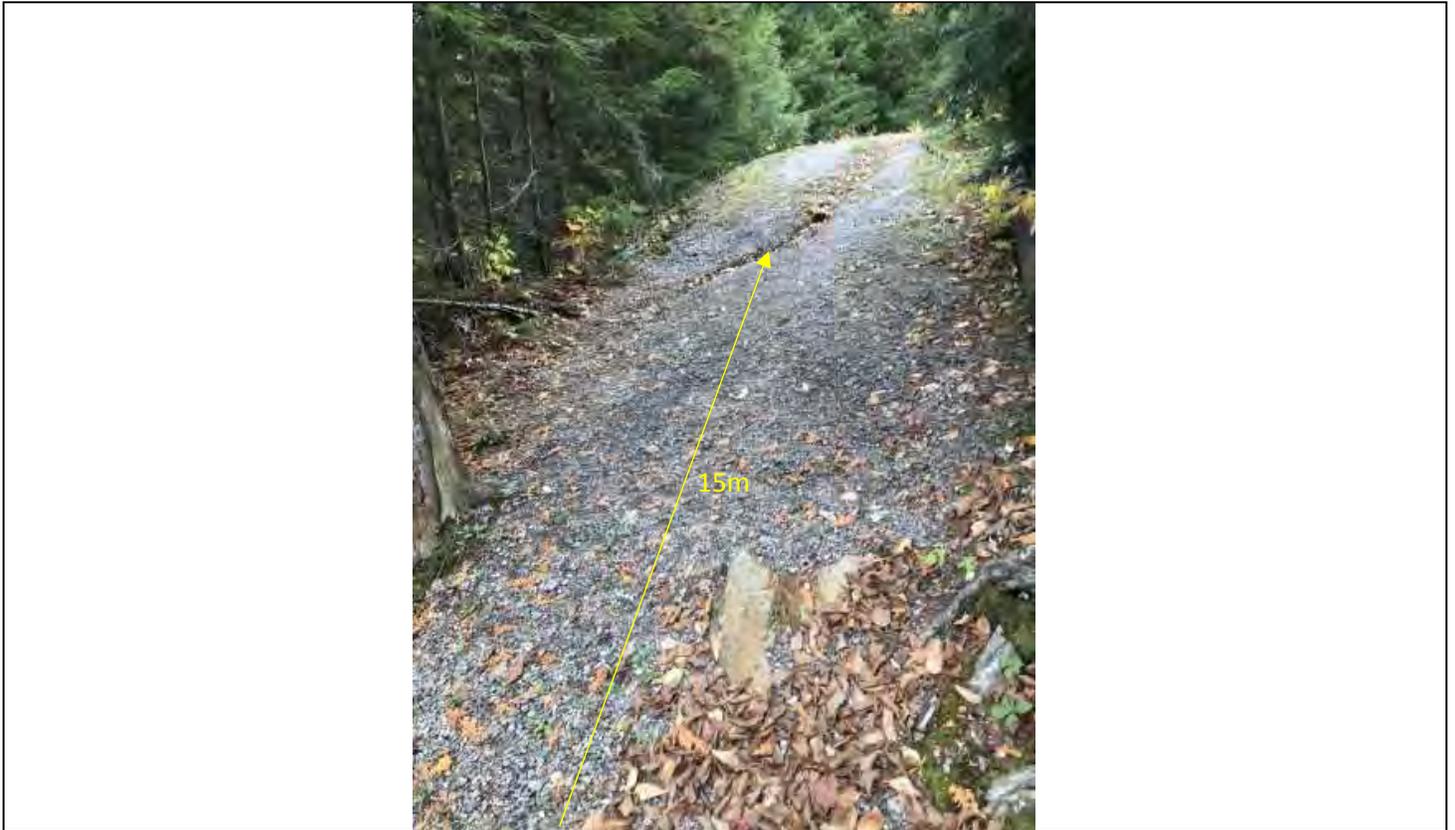
IMG_0154.JPG

Photo 41 : Crevasse d'érosion dans la rampe de mise à l'eau, rampe composée de gravier bleu, aménagée en rive du lac Vinet, vue direction sud-est

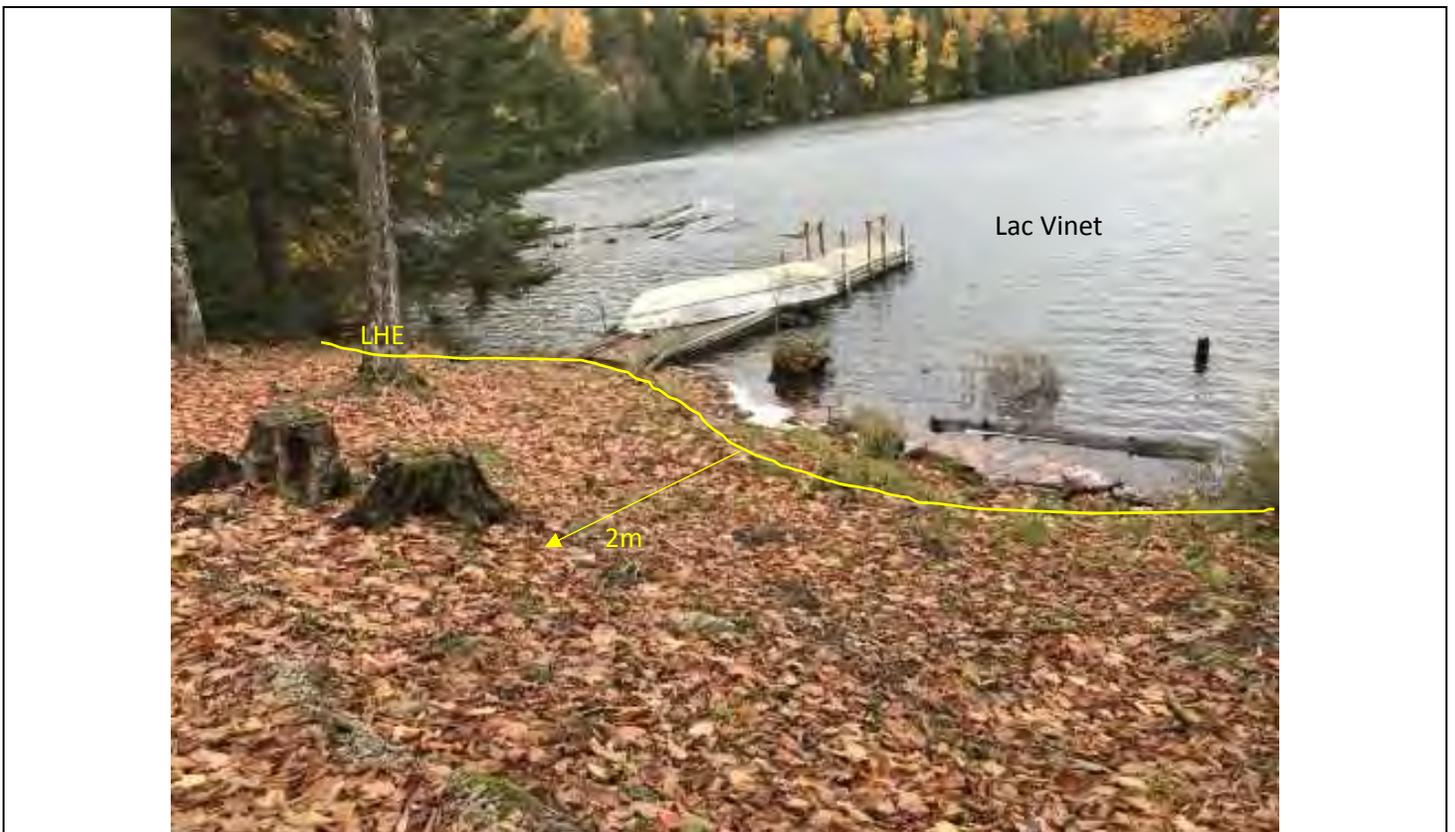
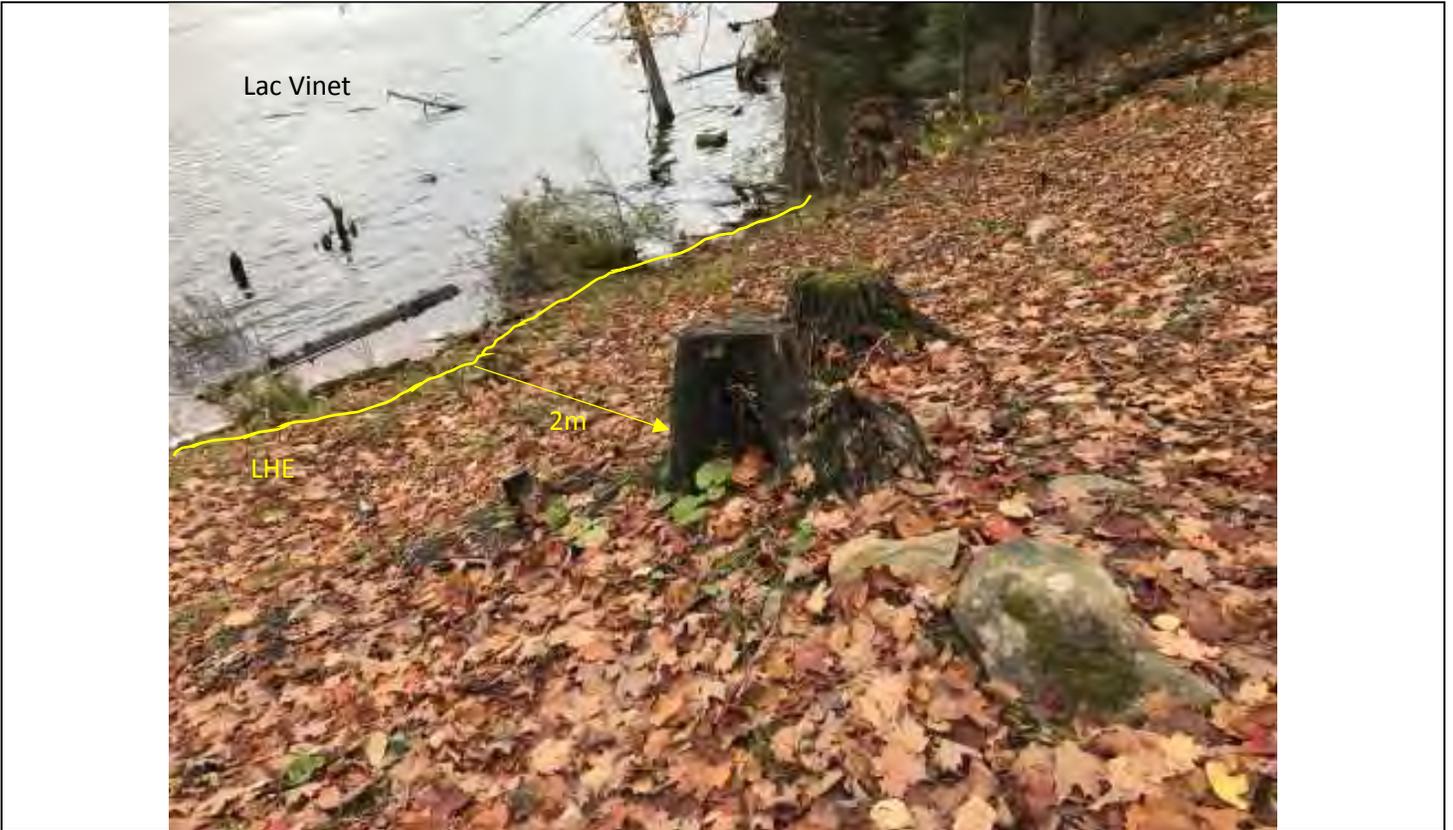
Photo 42 : Troncs coupés en rive, couverts de mousses et présentant des signes de brûlage, quai en littoral du lac Vinet, vue direction nord-ouest (GPS 118)

Photo 43 : Troncs coupés en rive, couverts de mousses et présentant des signes de brûlage, quai en littoral du lac Vinet, vue direction nord-ouest (GPS 118)

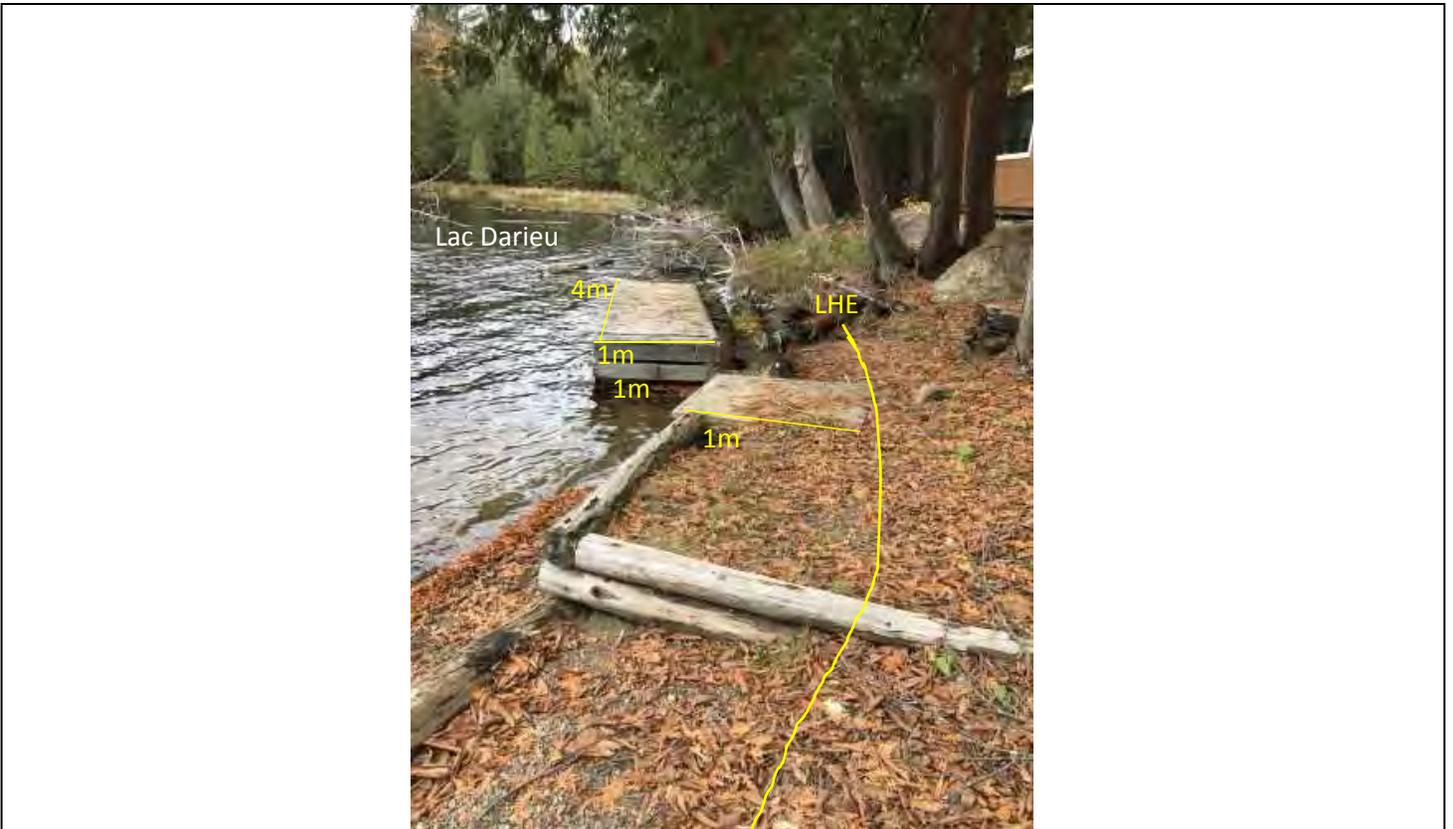
IMG_0159.JPG

Photo 44 : Plateforme bétonnée du lac Darieu et quai flottant en bois de couleur grisâtre en littoral, vue direction nord (GPS 119)

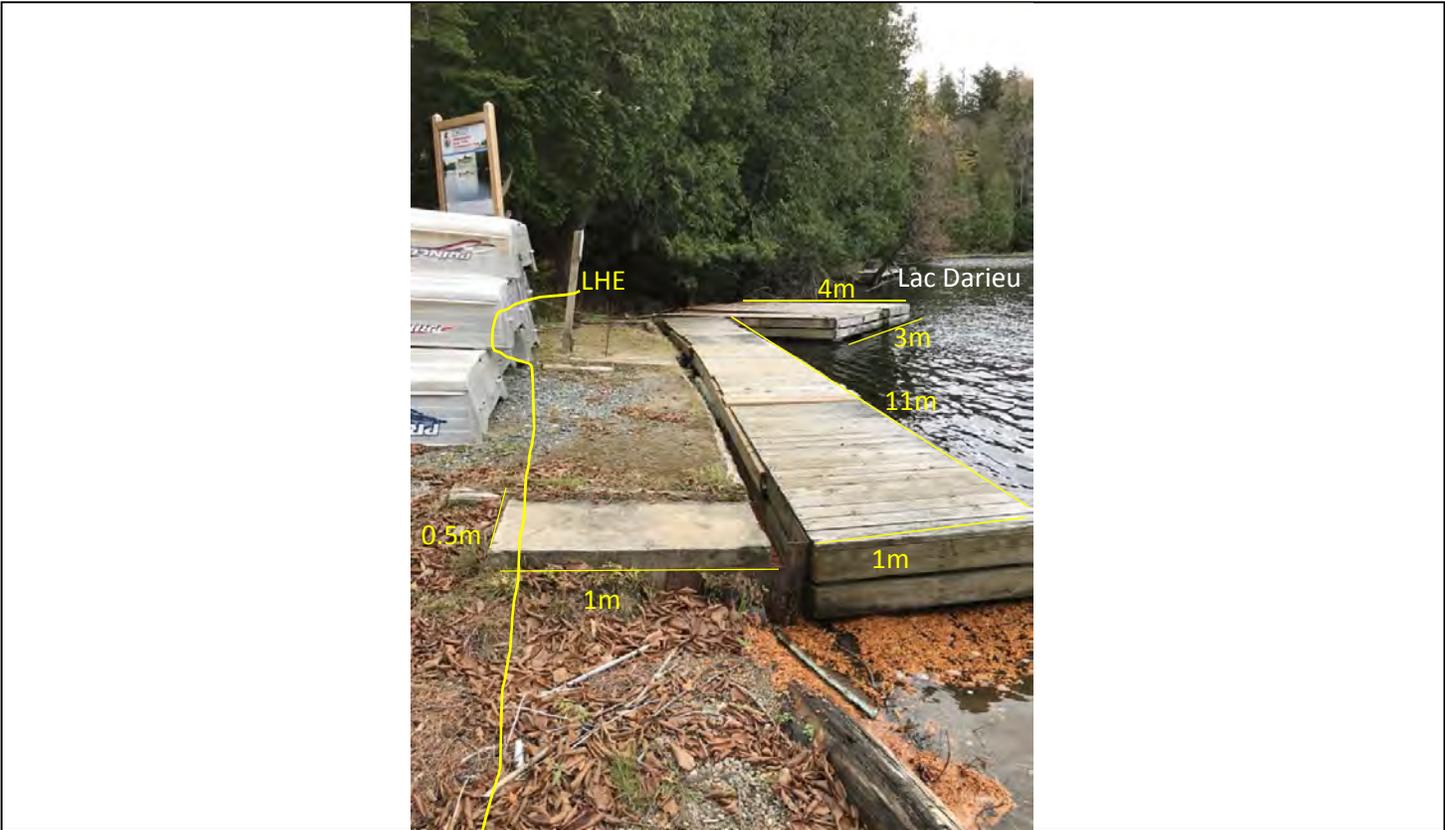
IMG_0160.JPG

Photo 45 : Plateformes bétonnées et quais flottants en bois de couleur grisâtre en littoral du lac Darieu, vue direction sud (GPS 119)

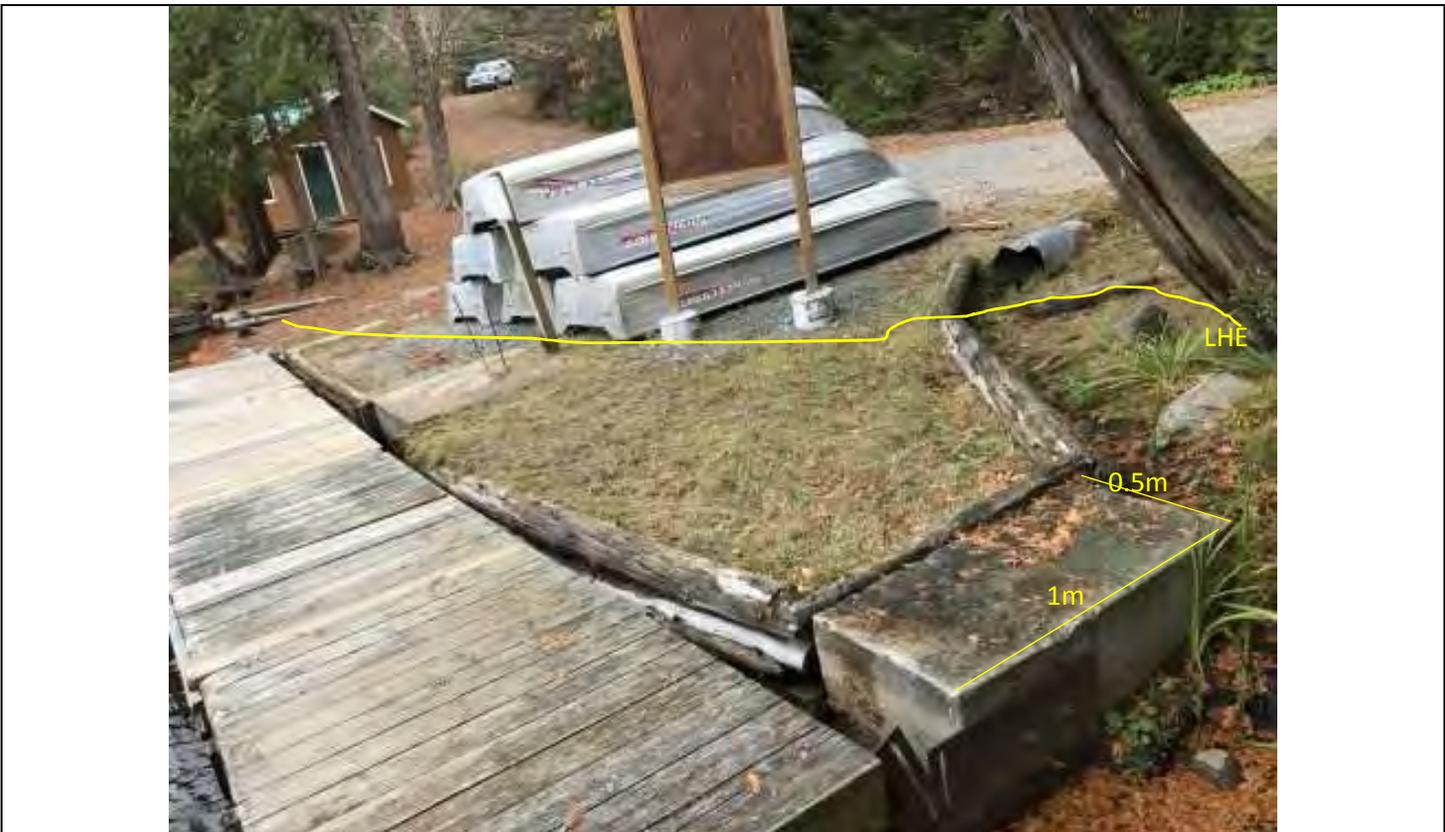
IMG_0161.JPG

Photo 46 : Plateformes bétonnées et quais flottants en bois de couleur grisâtre en littoral du lac Darieu, panneau avec sonotubes de béton en rive, vue direction nord-est (GPS 119)

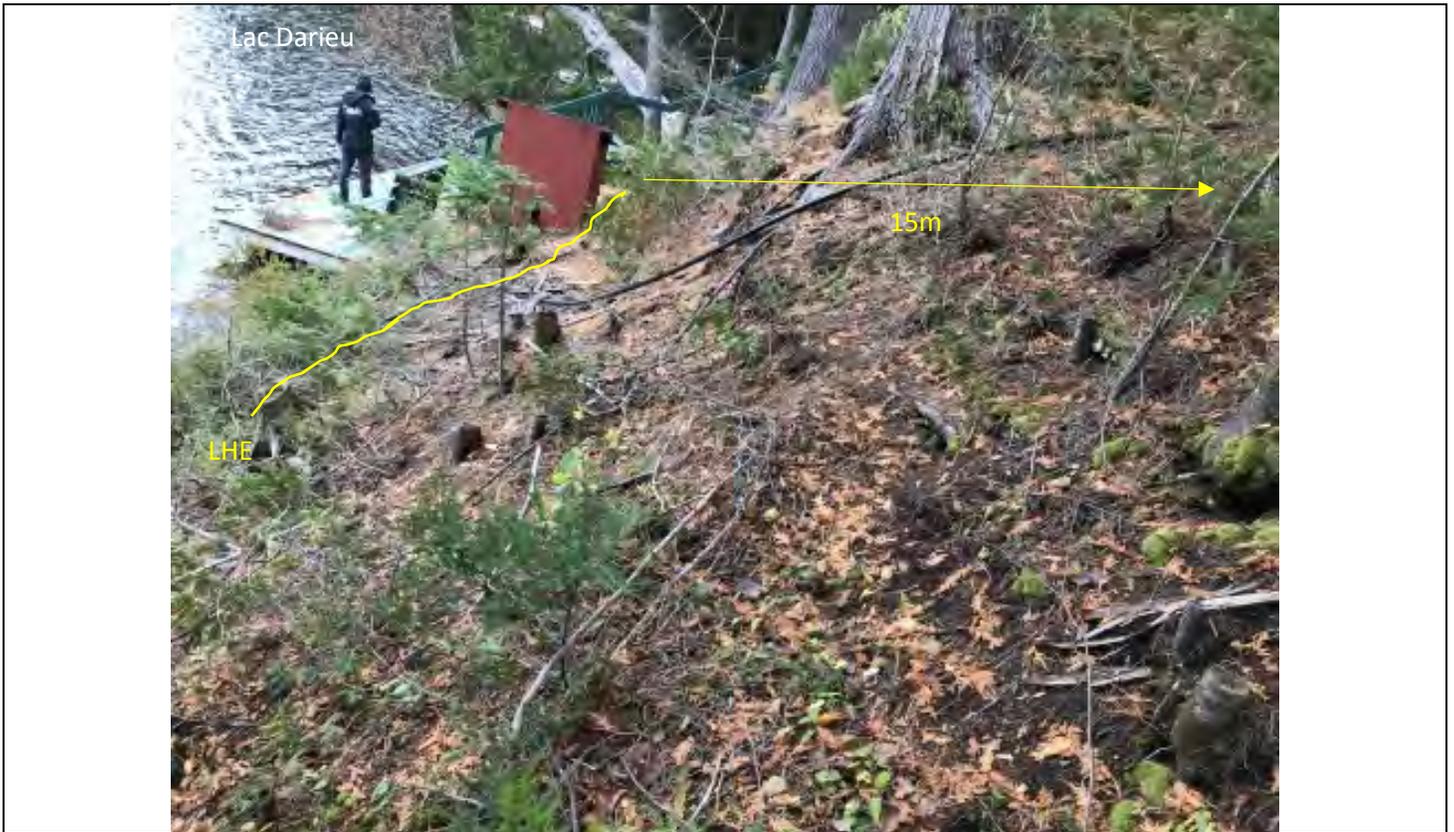
IMG_0170.JPG

Photo 47 : Troncs coupés en rive du lac Darieu au chalet #5, coupe noircis, vue direction nord

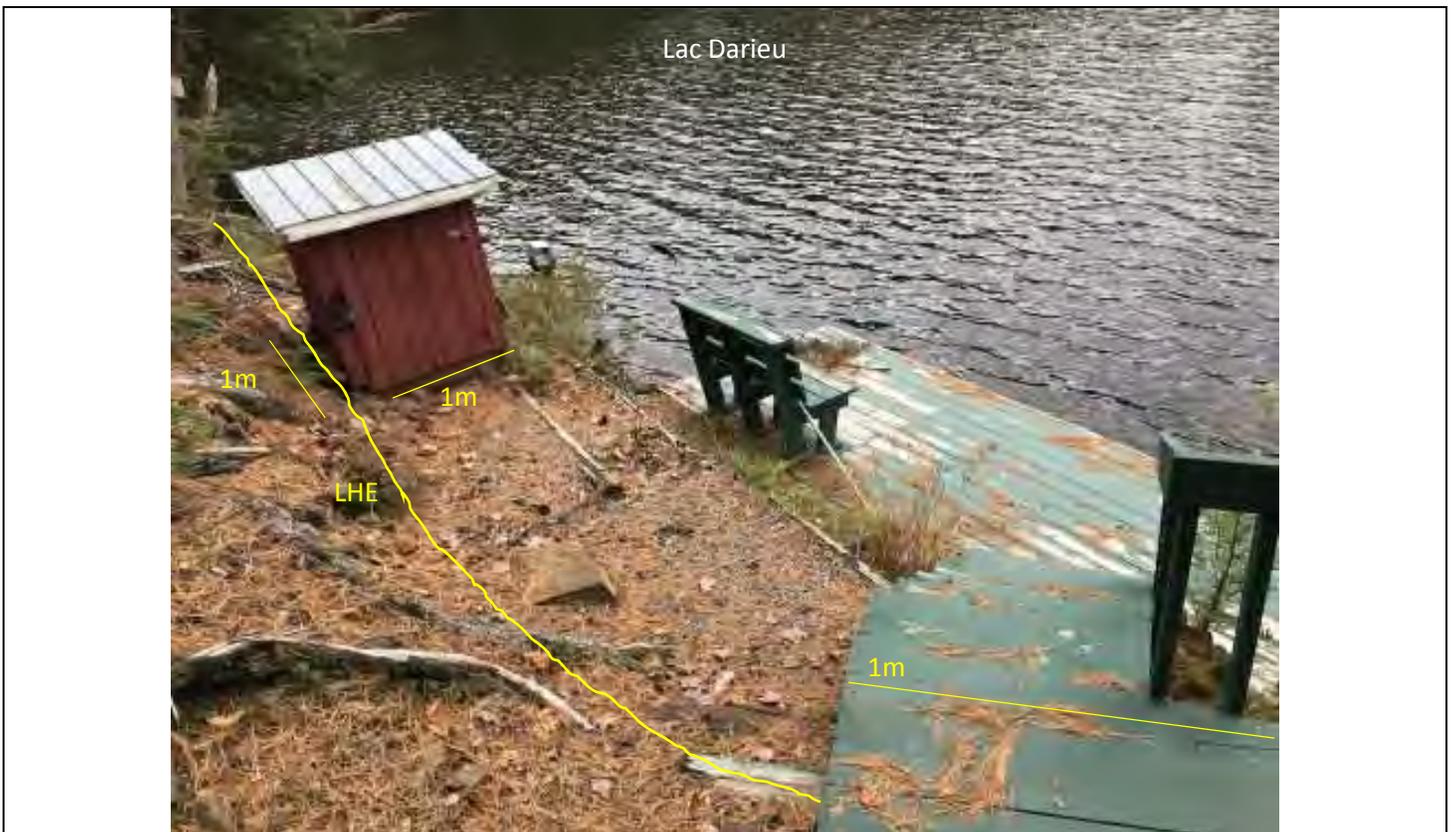
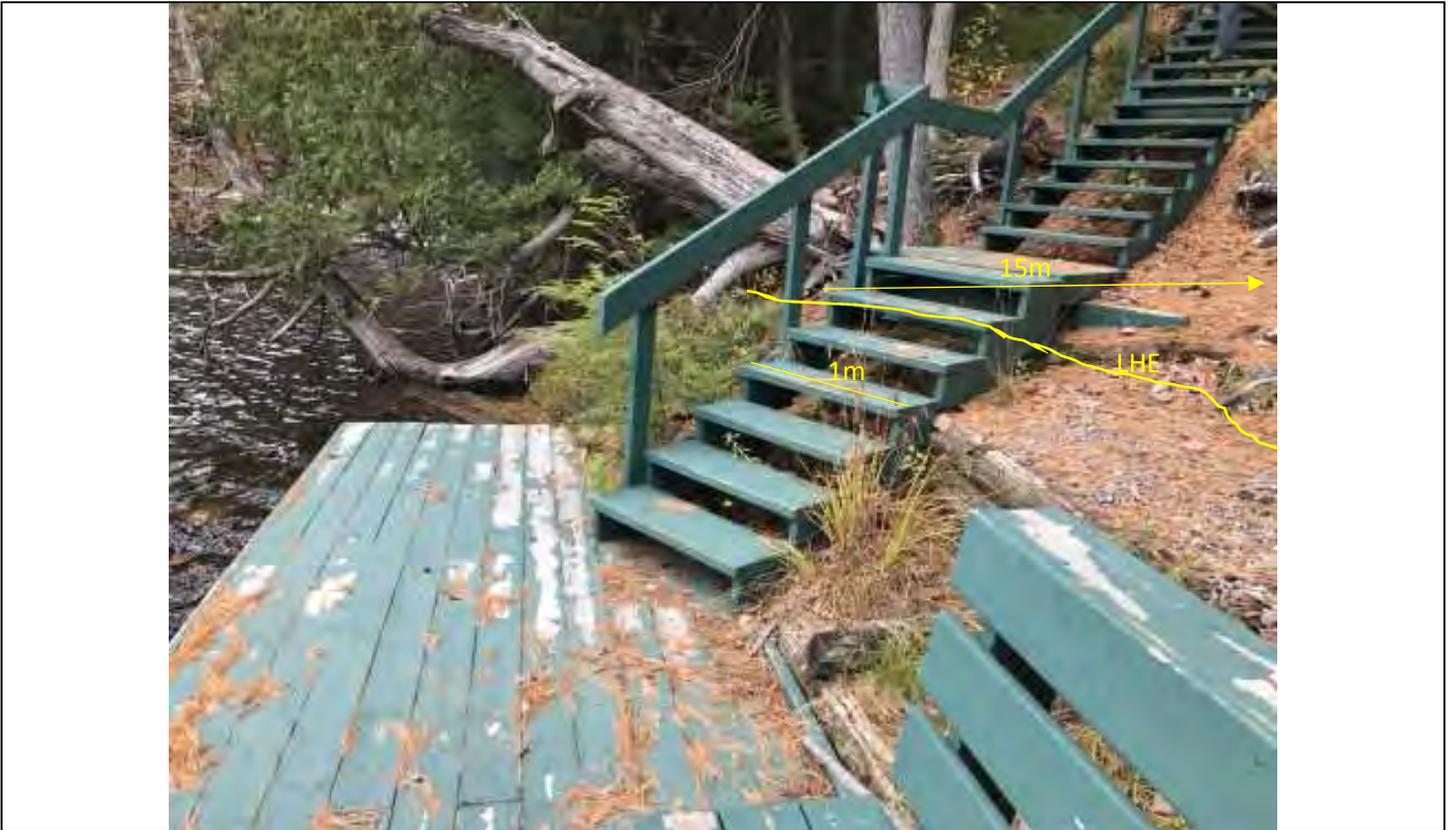
Photo 48 : Abri de pompe en bois, escalier en bois et quai en bois situés en littoral du lac Darieu, vue direction sud-ouest (GPS 120)

Photo 49 : Abri de pompe en bois, escalier en bois et quai en bois situés en littoral du lac Darieu, vue direction sud-ouest (GPS 120)

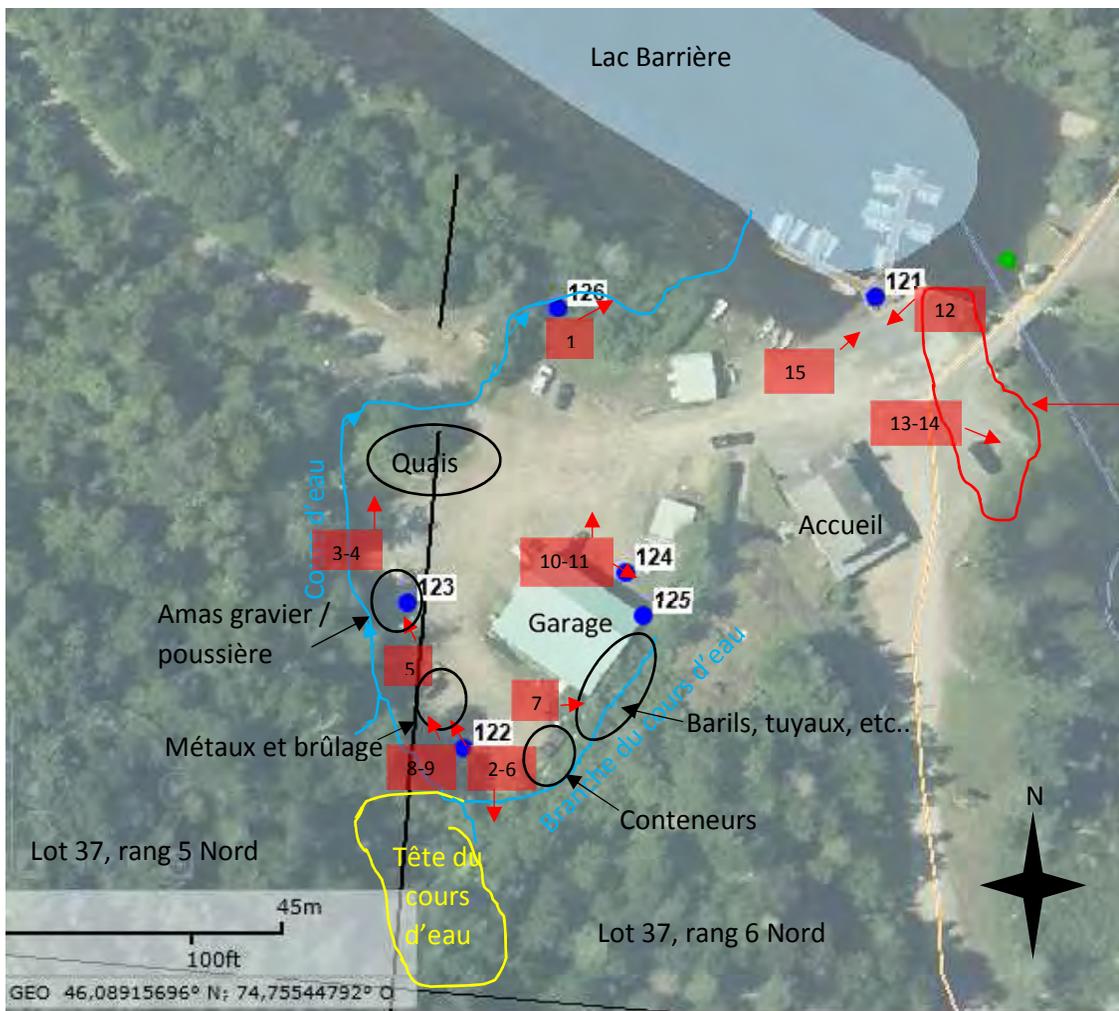
No : 2	Titre : Pourvoirie Baroux / 2020-10-08 / Secteur de l'accueil et du garage au lac Barrière
---------------	---

Rive et littoral touchés par débordement du lac en avril 2020
