De: Accès à l'information - Montérégie
Envoyé: 15 avril 2021 15:26
À:
Objet: Demande d'accès n° 200746588 - Courriel réponse
Pièces jointes: A- Art. 23 et 24_2020.pdf; A- Art. 53 et 54_2020.pdf; Avis de recours.pdf

La présente fait suite à votre demande d'accès, reçue le 20 janvier, concernant le 35, rue Robineault à Salaberry-de-Valleyfield (lot 3 256 510).

Les Vêtements de sports Gildan inc.
35, rue Robineault
Salaberry-de-Valleyfield (Québec)
J6S 5J9

Objet : Exploitation de l'usine située au 35, rue Robineault, à Salaberry-de-Valleyfield

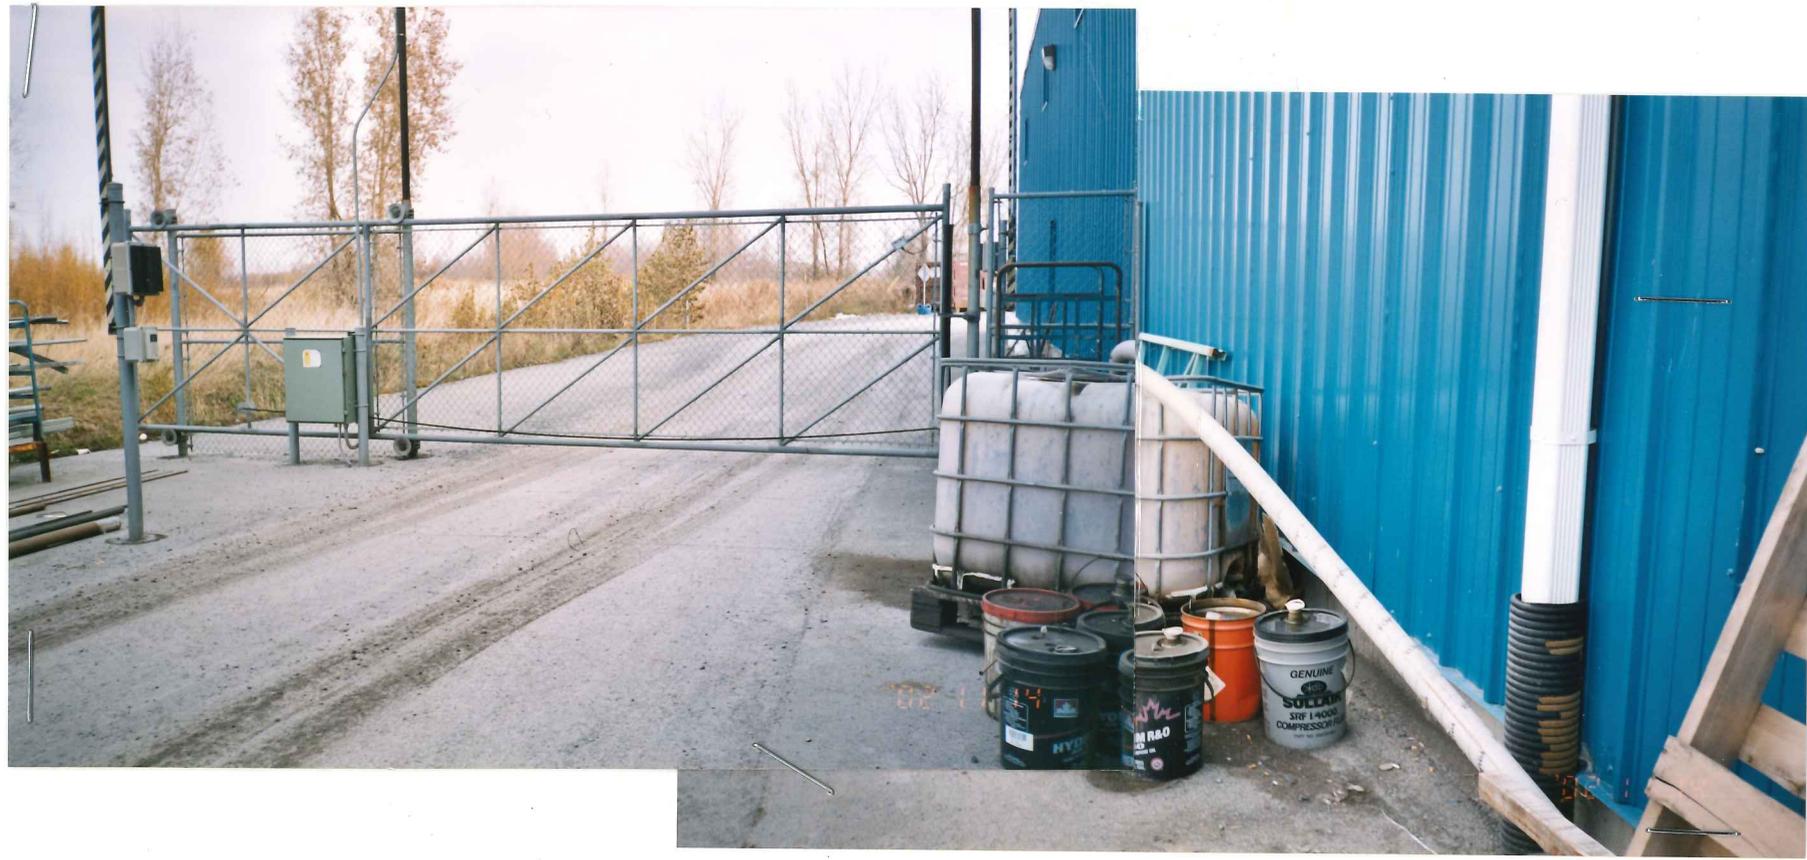
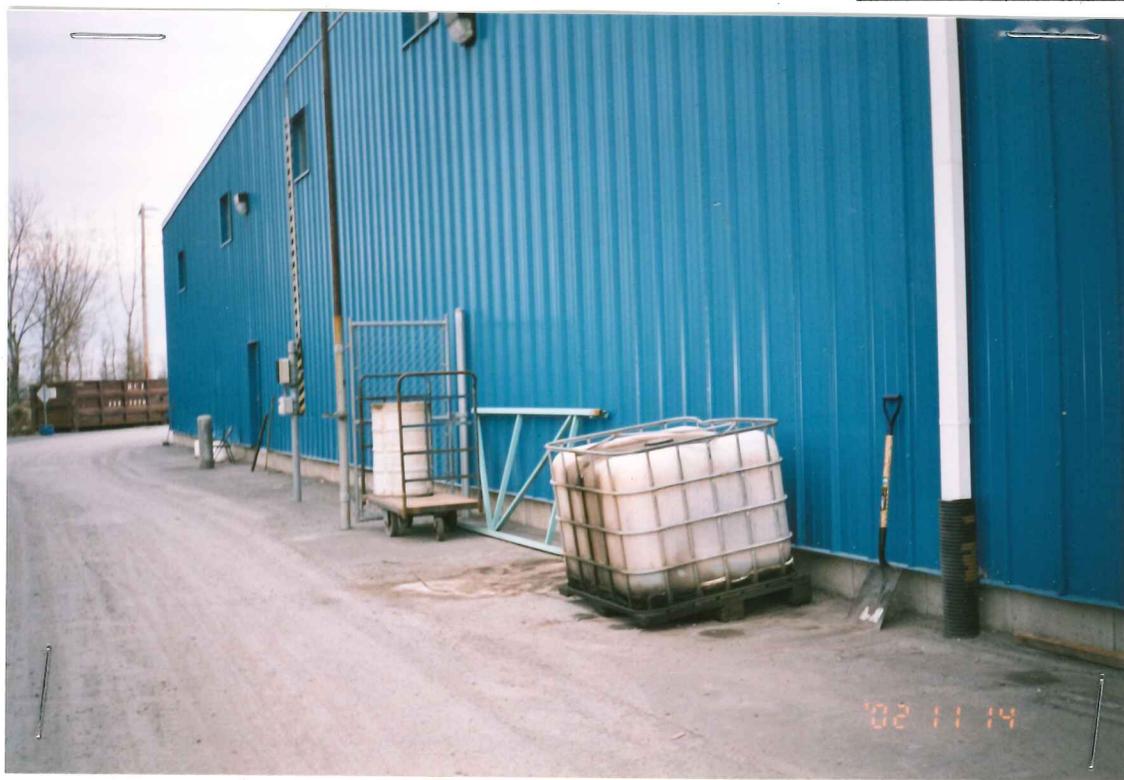
Photo(s) # : 1-2	Date : 14 nov. 2002	Photographe(s) : hq.
Identification : Les vêtements de Sport Milden etiz.	Notes : Entrepotage d'huiles usées à l'extérieur (ave).

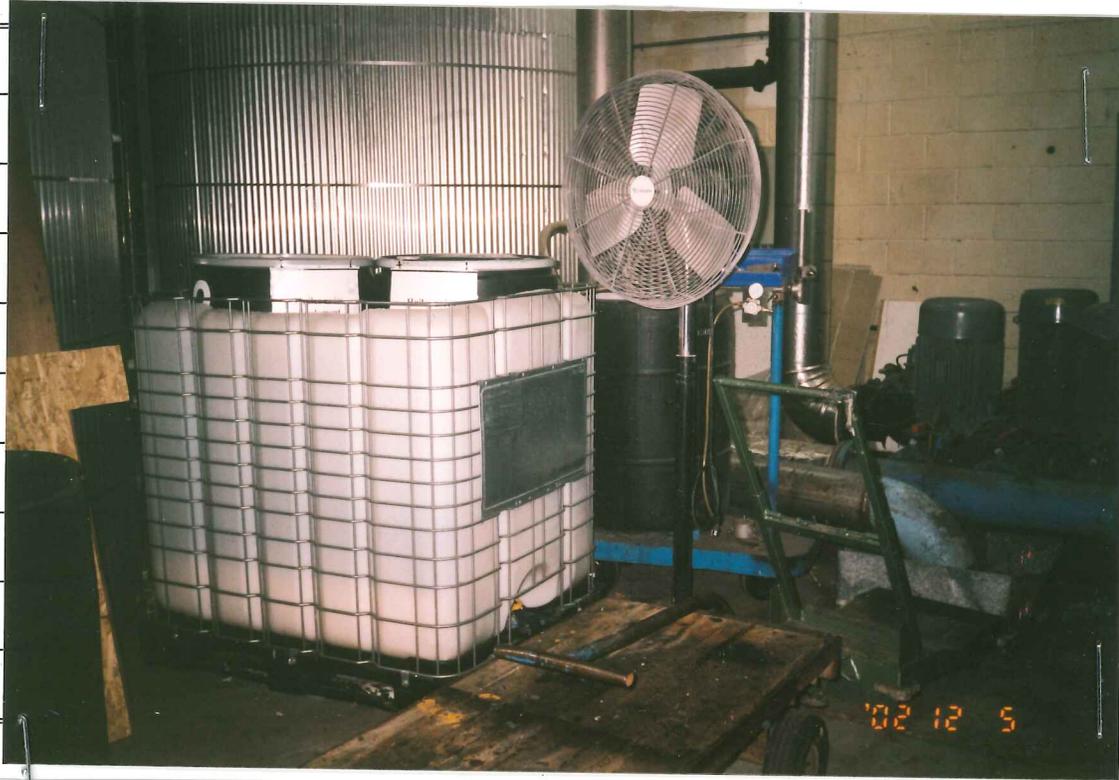
Photo # : 4 Date : 5/12/2002

Situé dans le congélateur :
Entreposage interne
en bacil dans ce frigo

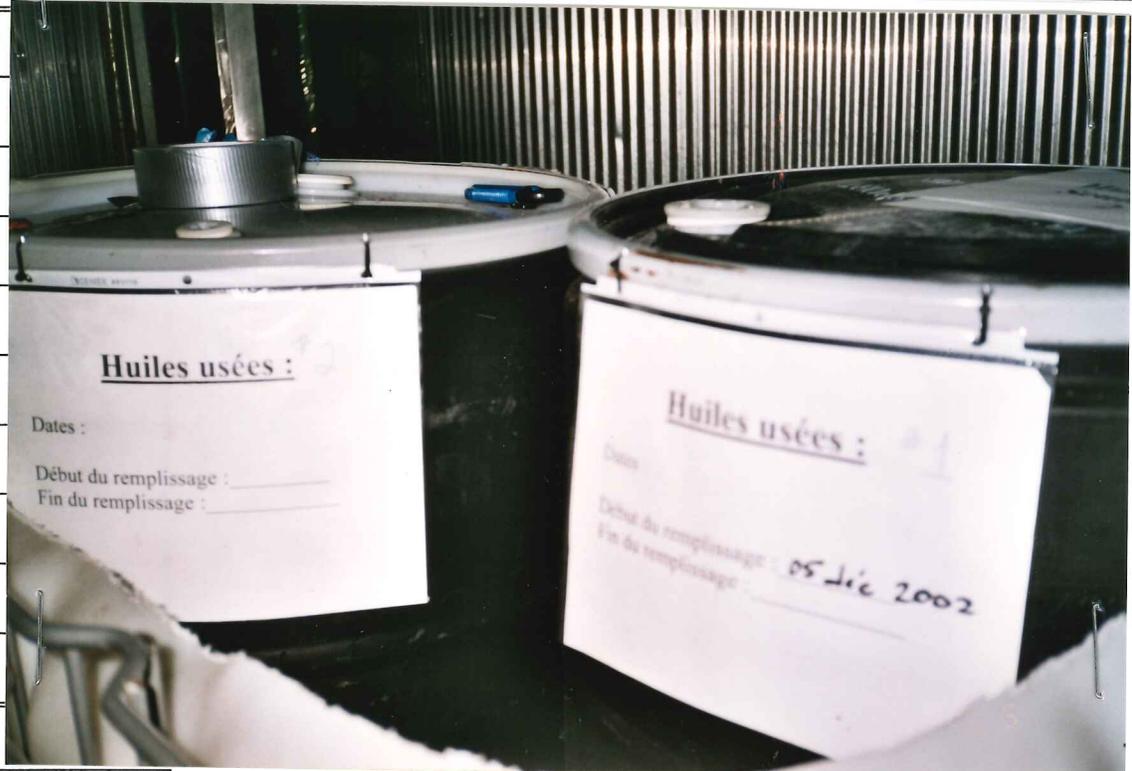
Photo # : 5 Date : 5/12/2002

Vue rapprochée des
identifications
des contenants

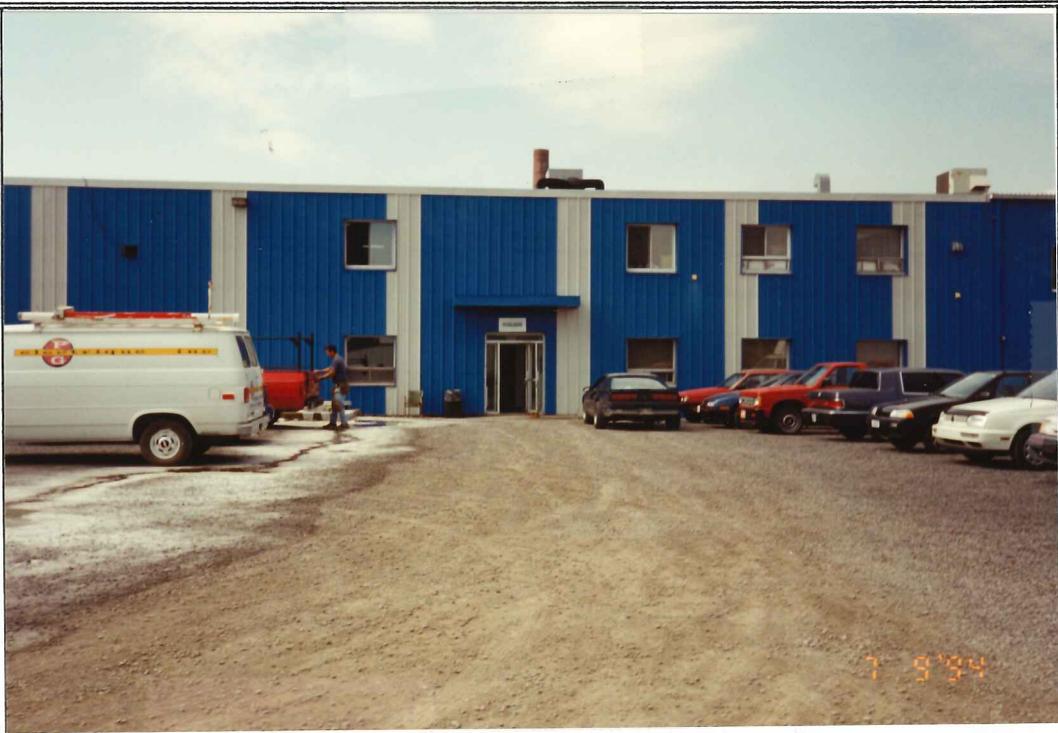
Note : ENTRÉE DE L'USINE.
ON VOIT LE REJET, FAIT PAR
LE DÉBORDEMENT DU BASSIN
DE RÉGÉNÉRATION DES
SAUMURES.

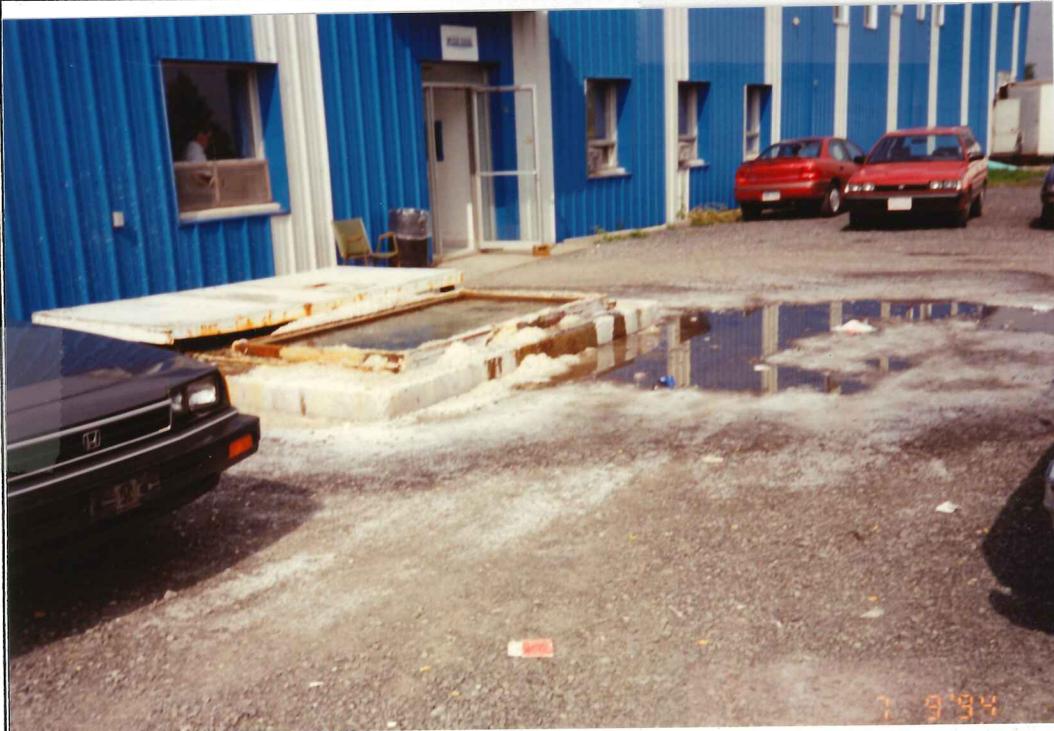
Note : BASSIN DE RÉGÉNÉ-
RATION DES SAUMURES qui
DÉBORDE :

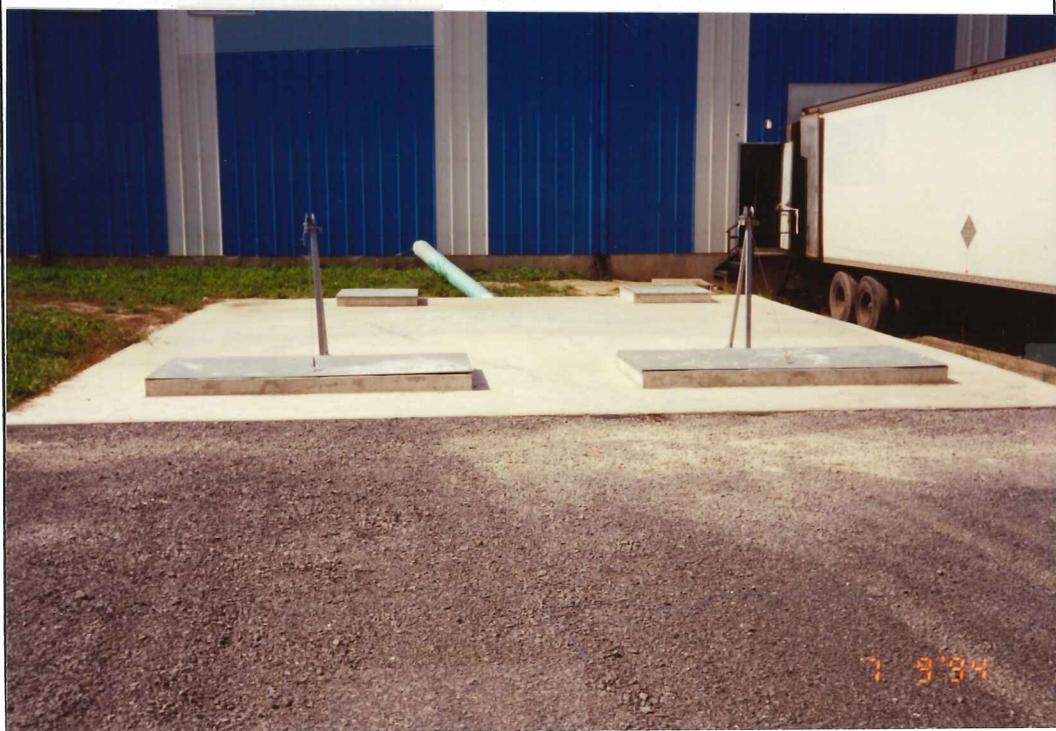
Note : FUTUR BASSIN DE
RÉGÉNÉRATION DES SAUMURES

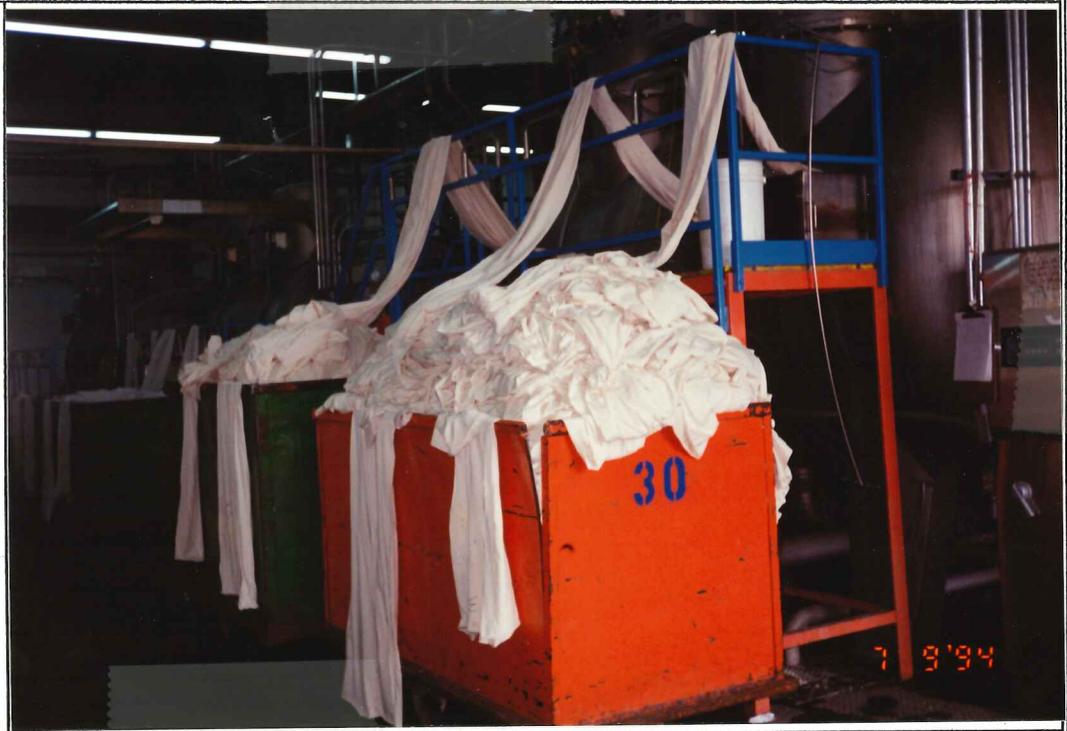
Note : VUE DES MACHINES
A TEINDRE.

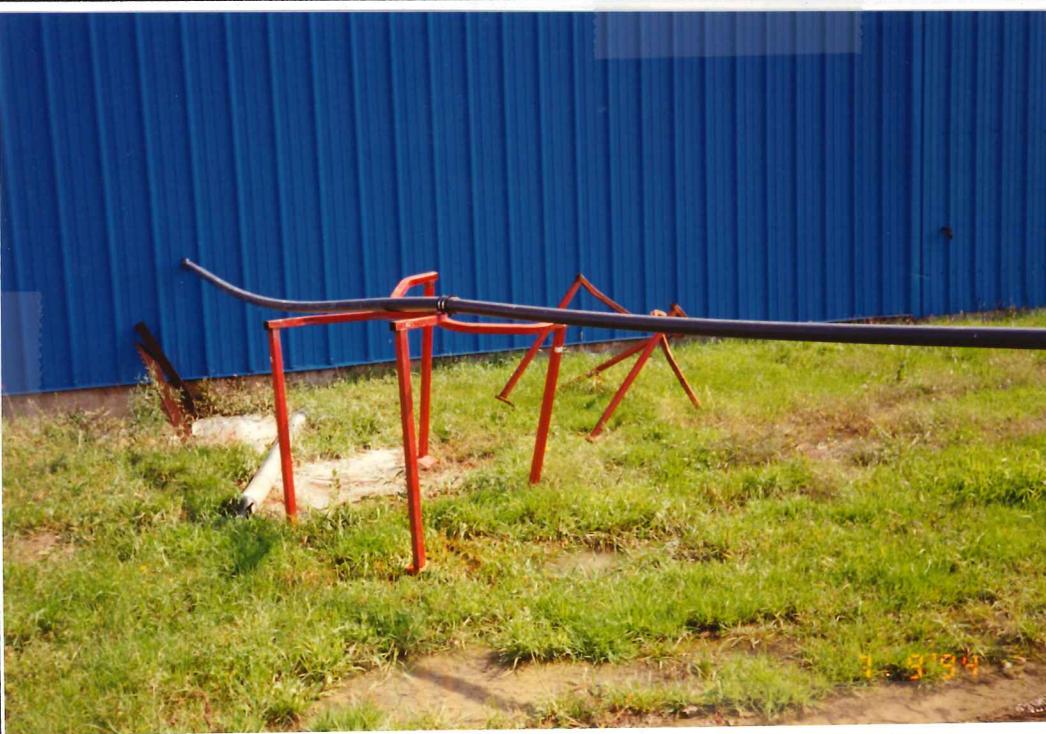
POUR TERMINER, JE N'AI NOTÉ AUCUNE FUITE D'EAU VIA UN MUR DE L'USINE. CEPENDANT, LES EAUX QUI SONT REJETTÉES SUR LE TERRAIN PAR LE TUYAU NOIR PROVIENNENT DE LA FOURNAISE ET DE LA BOUILLIÈRE. LORS DE L'INSPECTION, DES TRAVAUX ÉTAIENT FAIT POUR CANALISER CETTE EAU VERS LES DRAINS DE PLANCHER DE L'USINE.

Note : À L'ARRIÈRE DE
L'USINE, TUYAU SERVANT
AU DRAINAGE DU CONDENSEA
PROVENANT DE LA FOURNAISE.

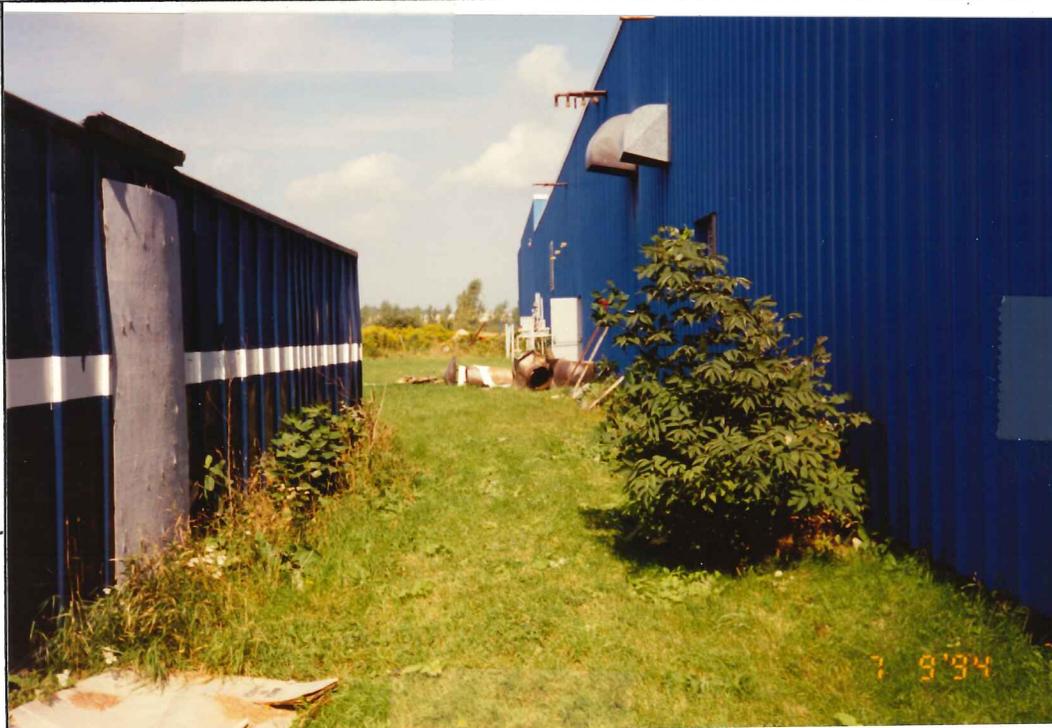
Note : VUE GÉNÉRAL DE
L'ARRIÈRE DE L'USINE, LES
VIEILLES PIÈCES D'ÉQUIPEMENT
PROVIENNENT DES RÉNOVA-
TIONS DE CET ÉTÉ.

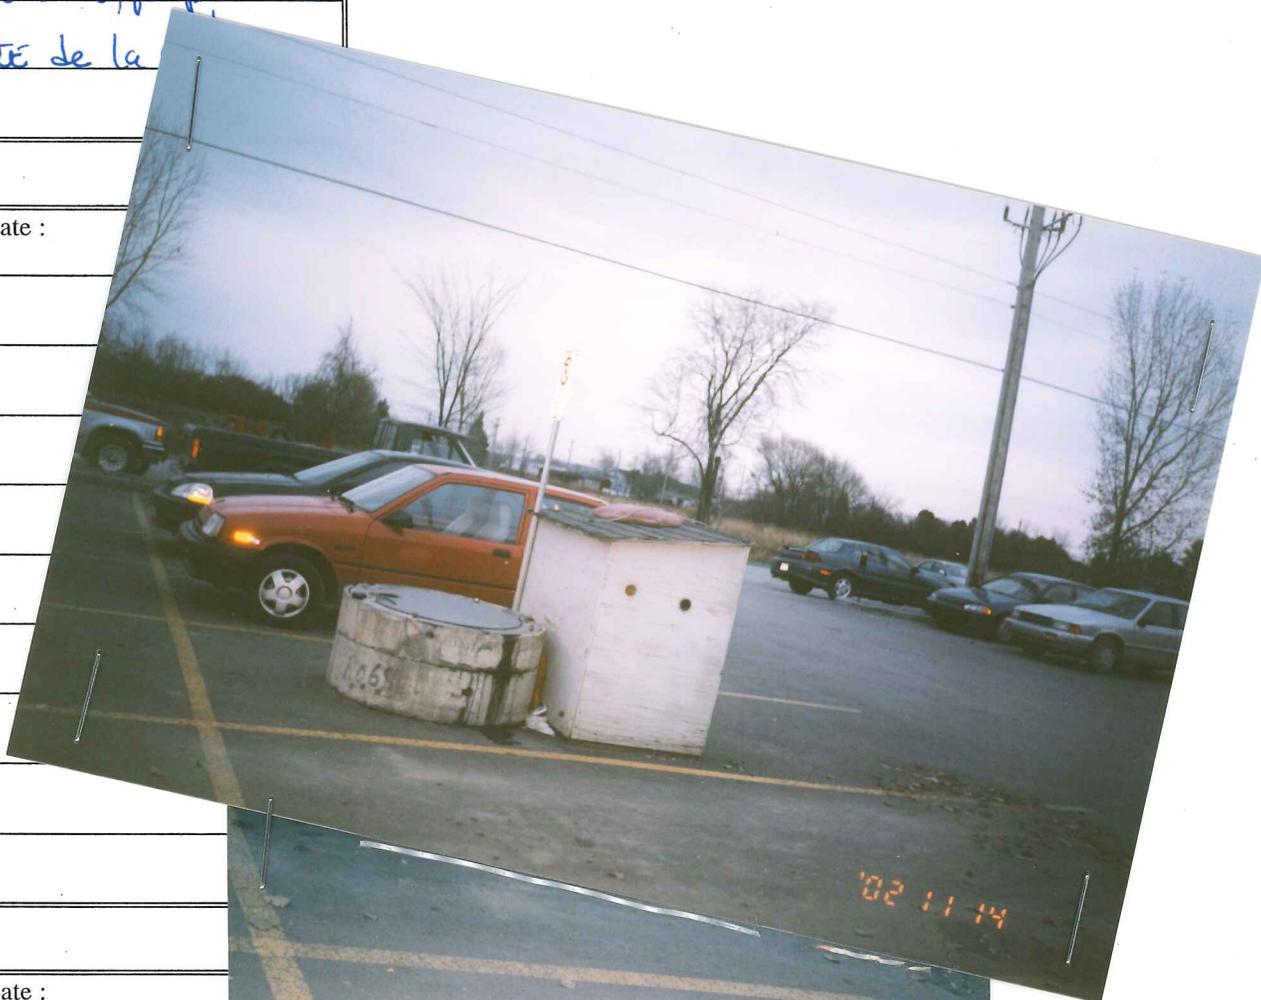
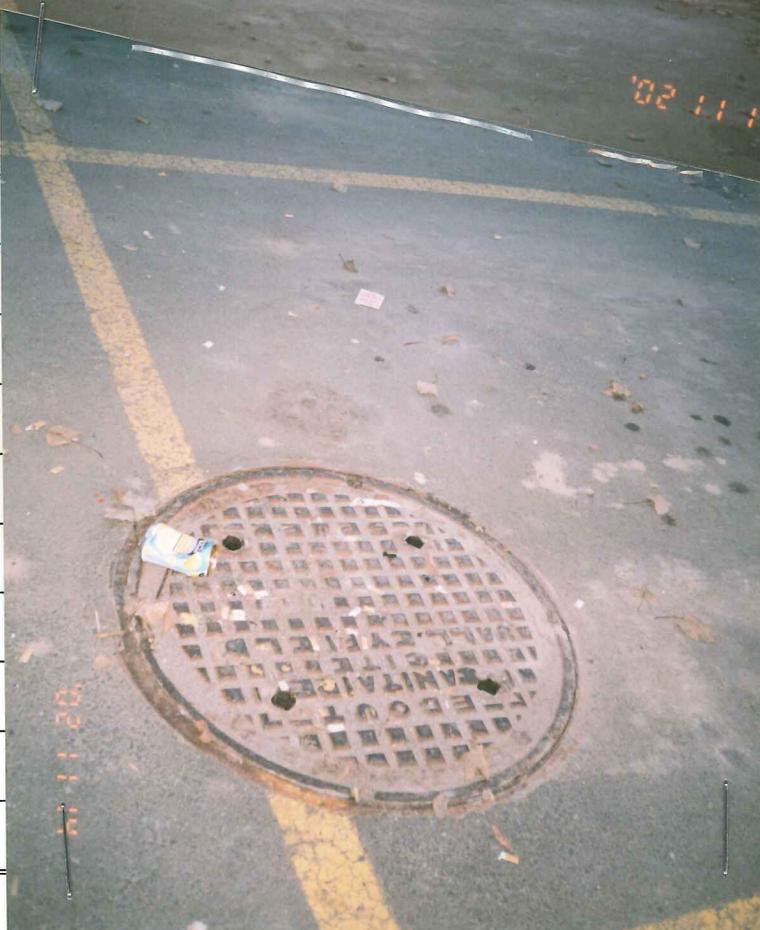
Repaire de la ligne
 d'évacuation des eaux
 usées avec poste
 d'échantillonnage à côté
 de l'abri des équipements
 de protection de la
 ville.

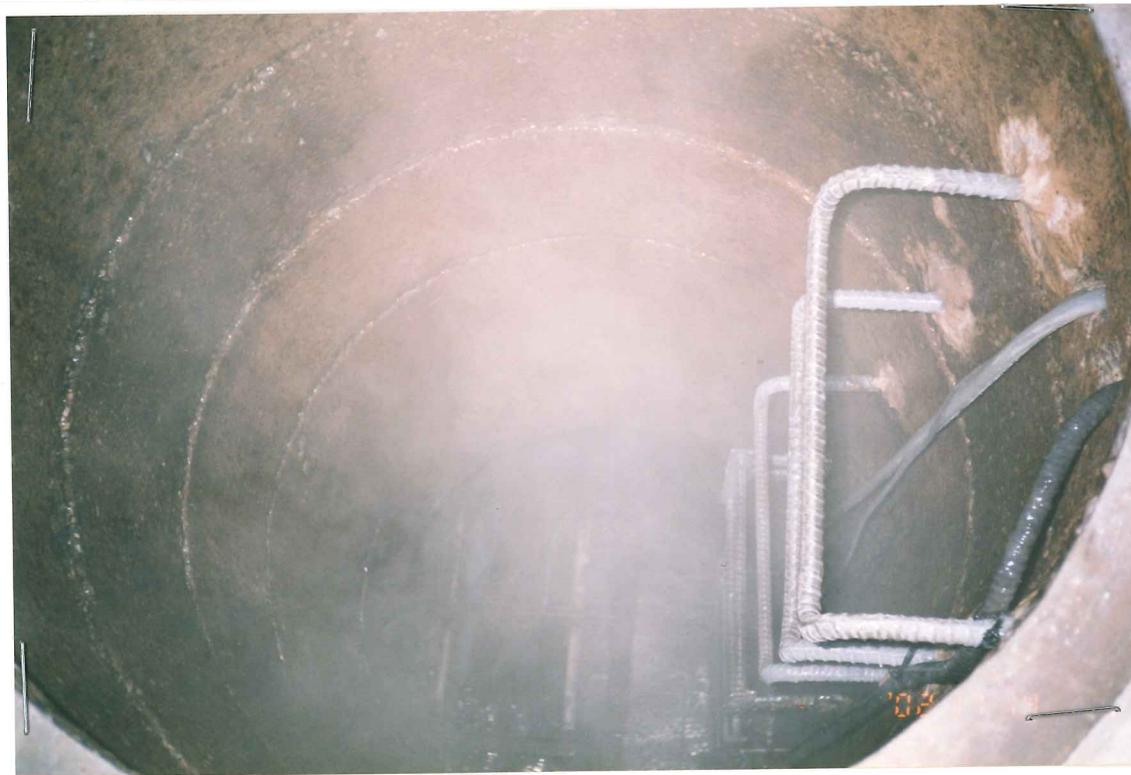
Photo(s) # : 3	Date : 2002-11-14.	Photographe(s) : L. Joly
Identification : Vêtements de sport Milden.	Notes : Une vue regard d'échantillonnage (à côté de l'abri) ; canal Parrshall au fond du regard.

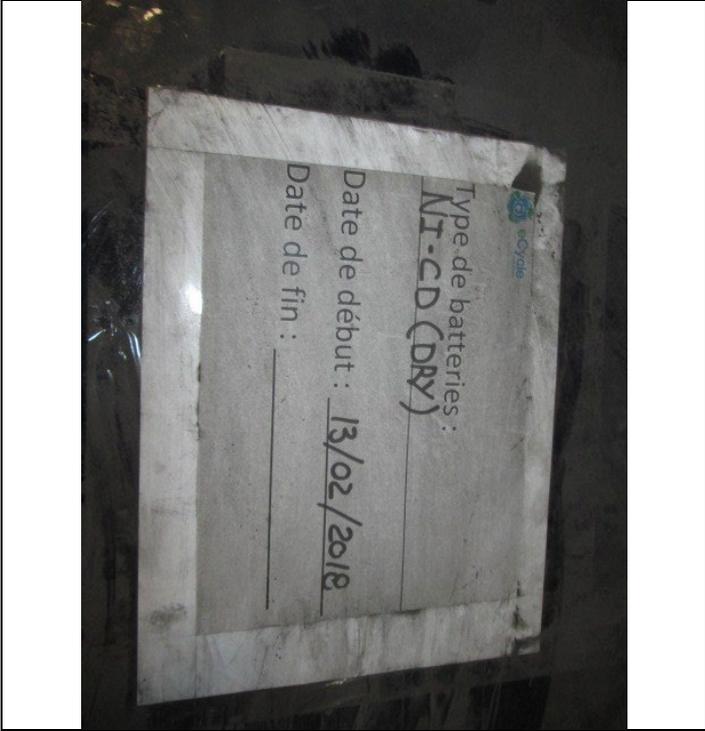
001.JPG
photo 1: Étiquette sur baril de piles au Nickel-Cadmium

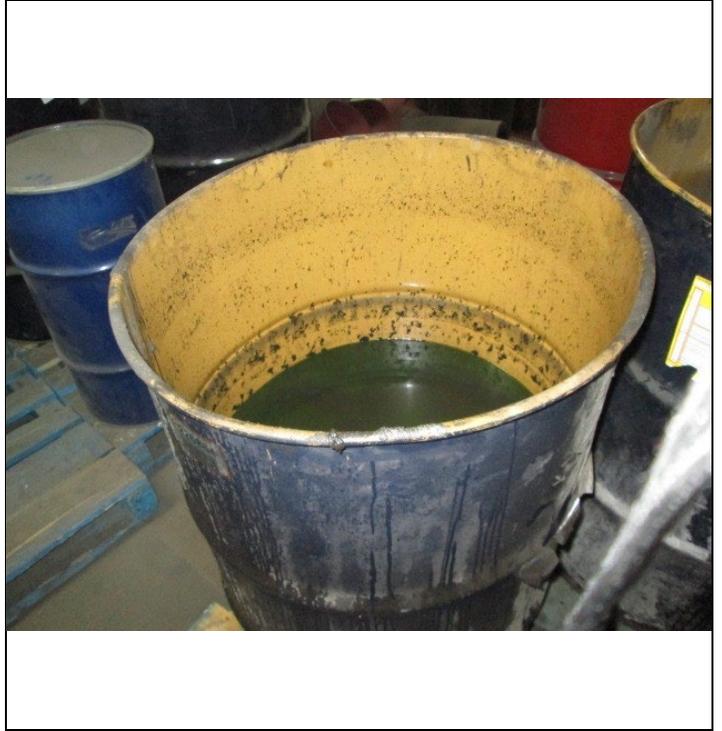
008.JPG
photo 2: baril sans couvercle d'huile usée
