Objet : Demande d'accès aux documents concernant la propriété située au 2165, boulevard
St-Antoine à Saint-Jérôme (24 lots mentionnés dans la demande)
V/Réf. : E-21-177

Rapport d'inspection

H5- Suivi des milieux humides d'intérêt et des compensations pour perte de milieux humides

RAPPORT D'INSPECTION

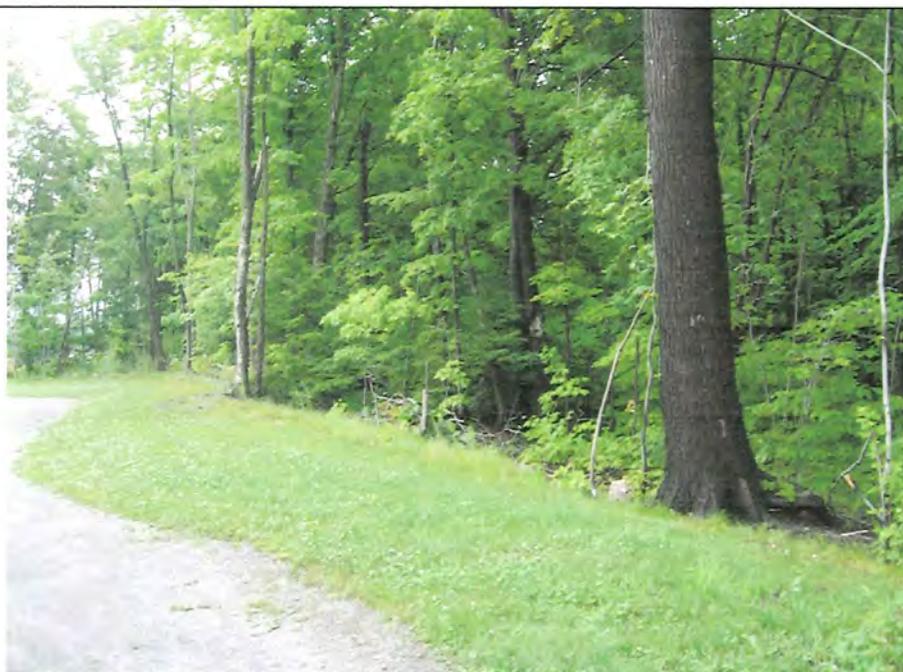
Photo no : 1

Début du ruisseau des Prairies.

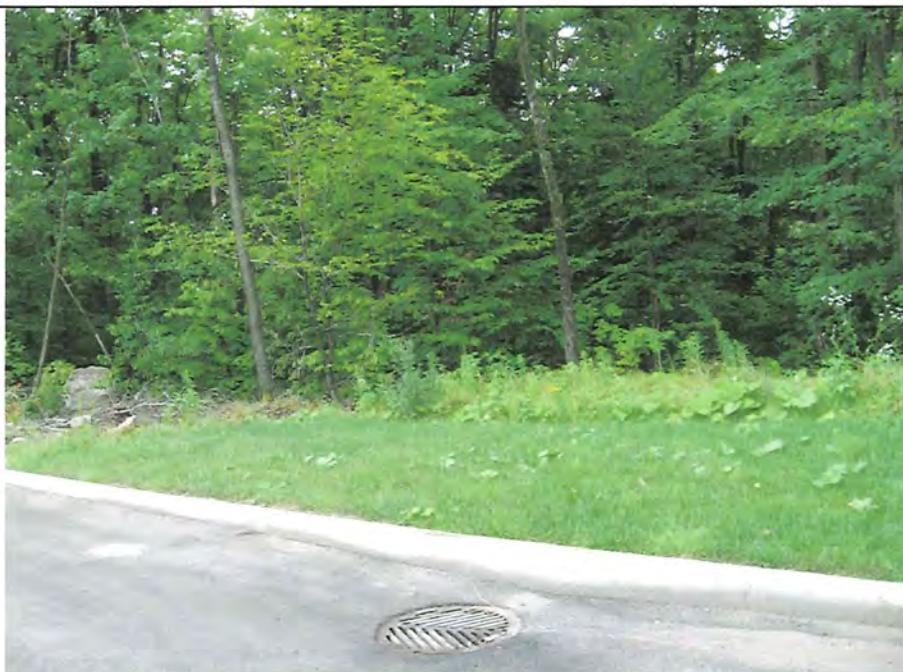
Photo no : 2

Zone de compensation C7.

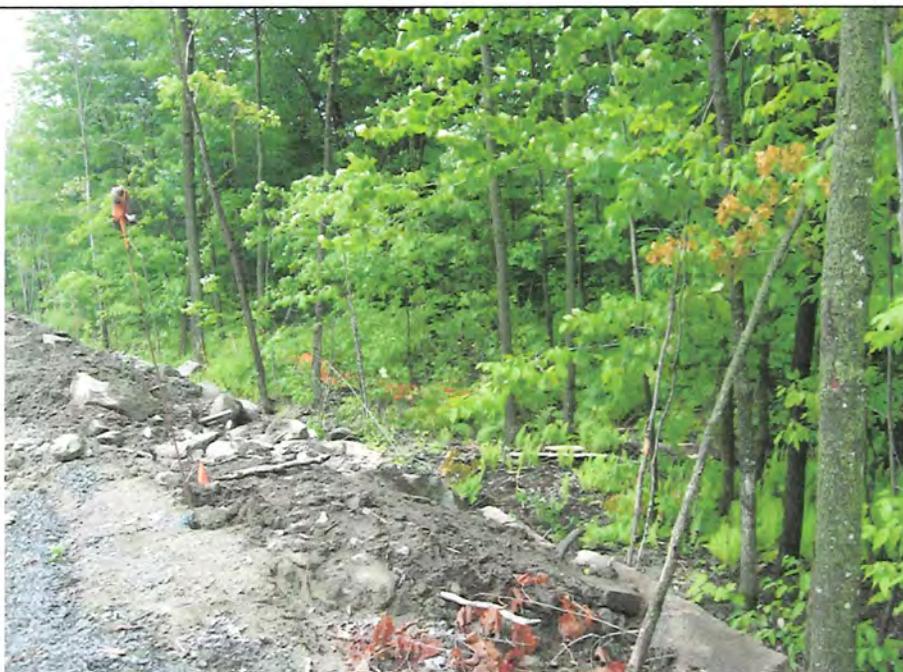
Photo no : 3

Zone de compensation C7.

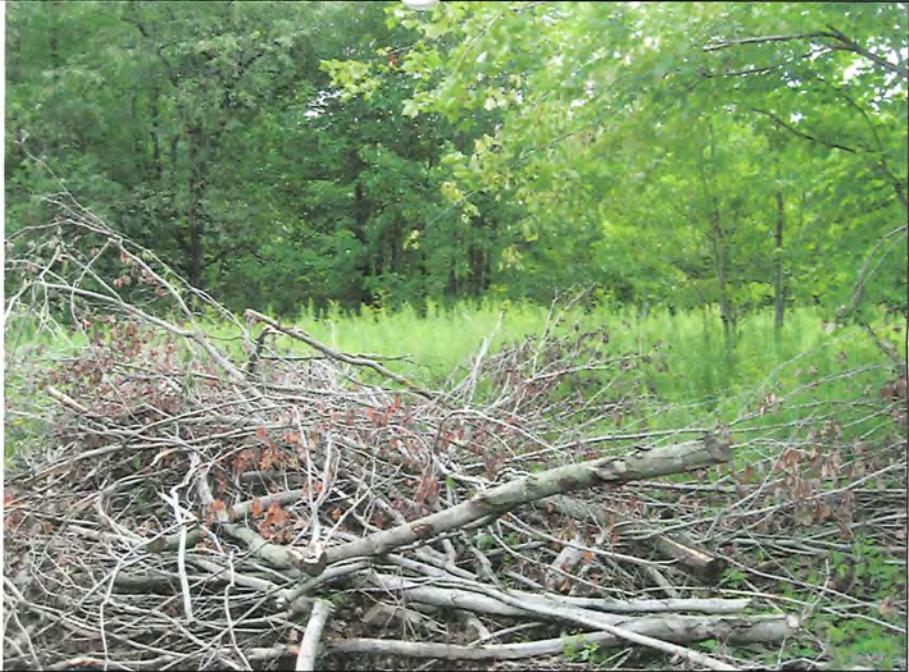
| Photo no : 4 | |

| Description : Photo prise à la limite du remblai/Zone de compensation C6. | |

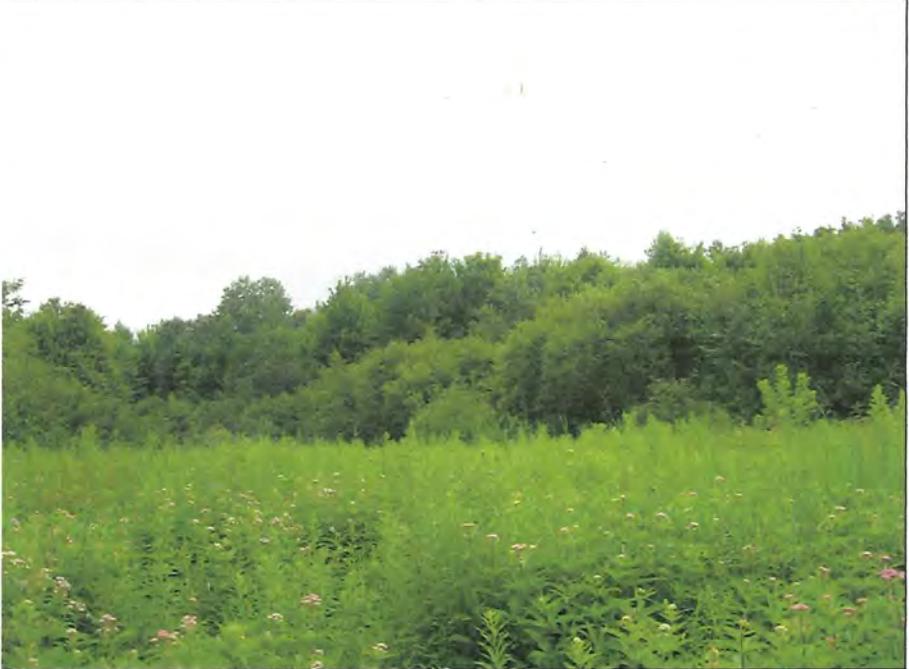
| Photo no : 5 | |

| Description : Ruisseau des Prairies/Zone de compensation C5. | |

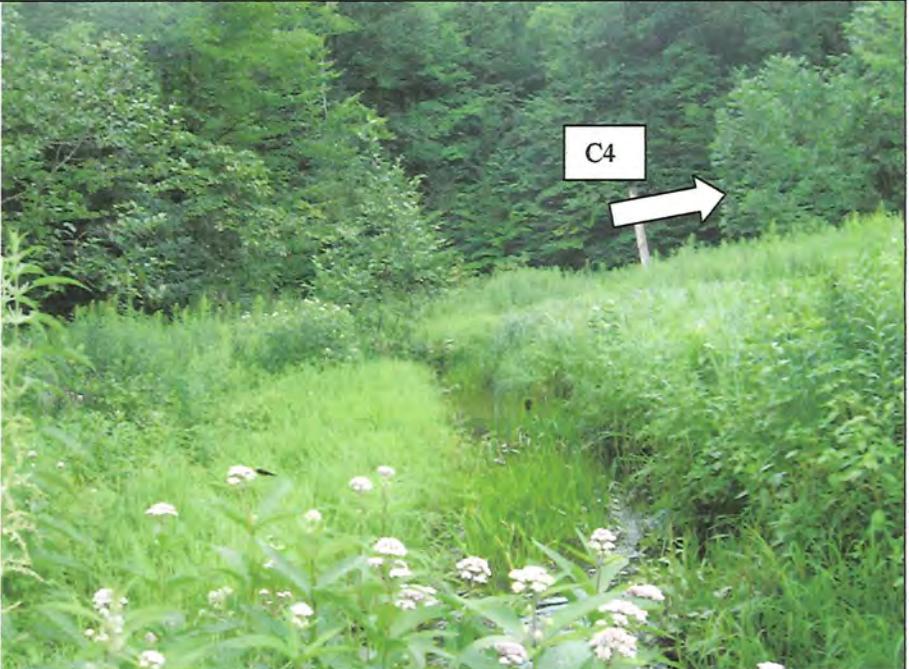
| Photo no : 6 | |

| Description : Rivière des Prairies/Zone de compensation C4 | |

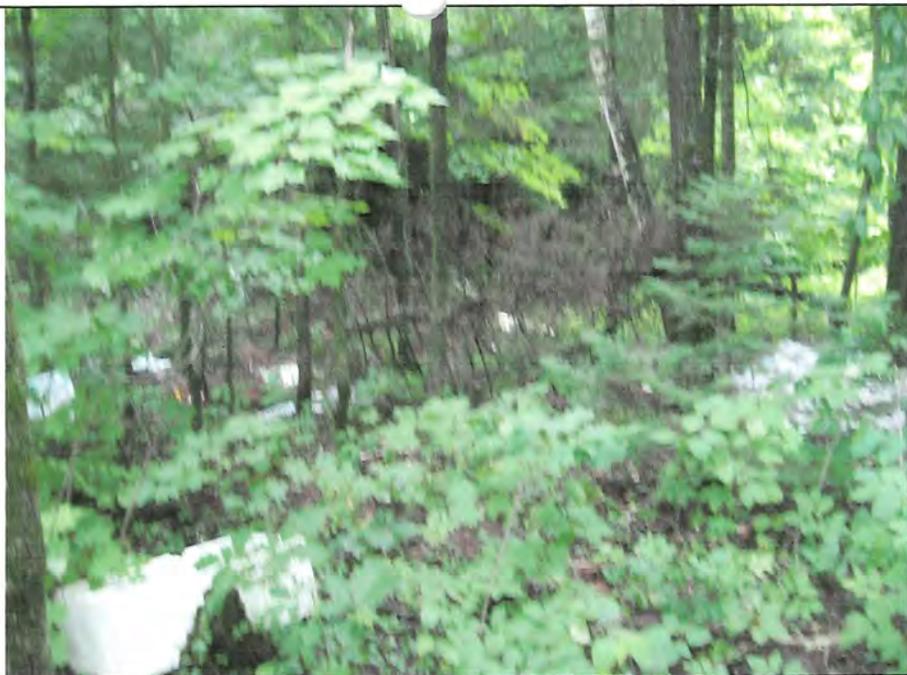
Photo no : 7

Photo prise près de la zone de compensation C2 et de la bande riveraine. Beaucoup de déchet et de toile en plastique laissé dans la forêt.

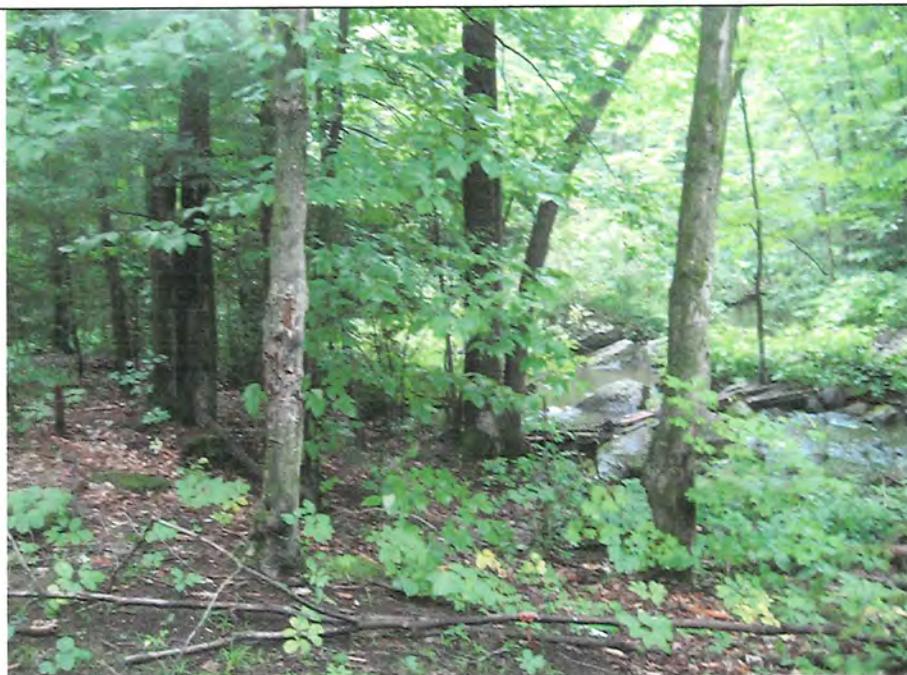
Photo no : 8

Ruisseau des Prairies.
Photo prise dans une zone loin des travaux, tout près de la zone de compensation C4.

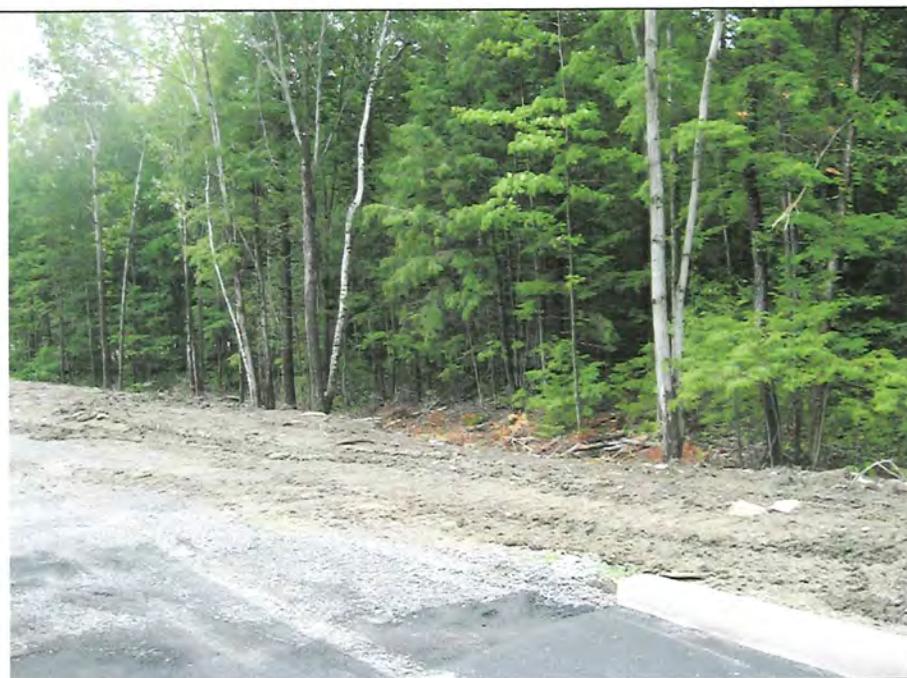
Photo no : 9

Zone de compensation C2.

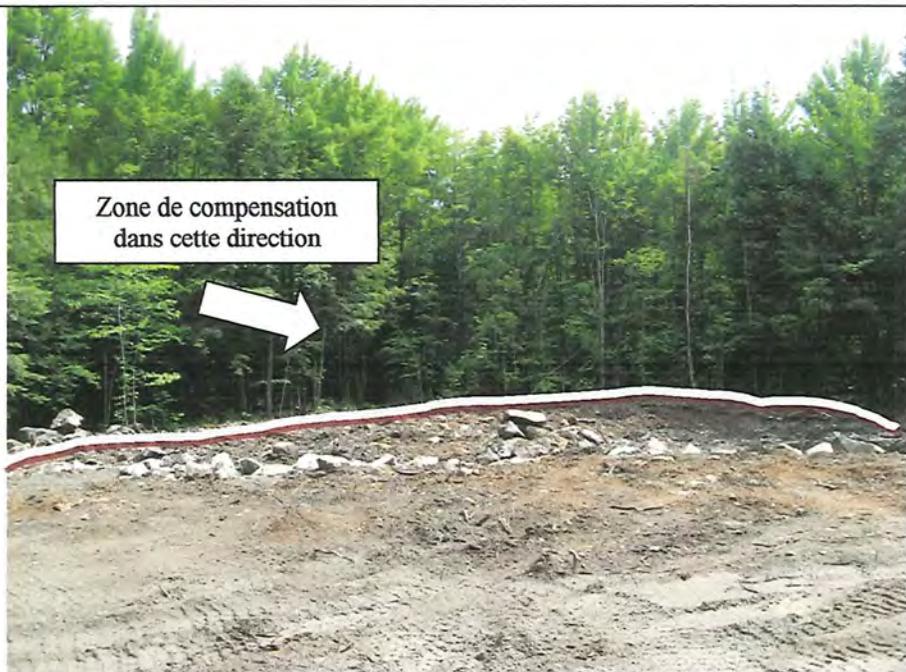
Photo no : 10

Photo prise en direction de la zone de compensation C1.

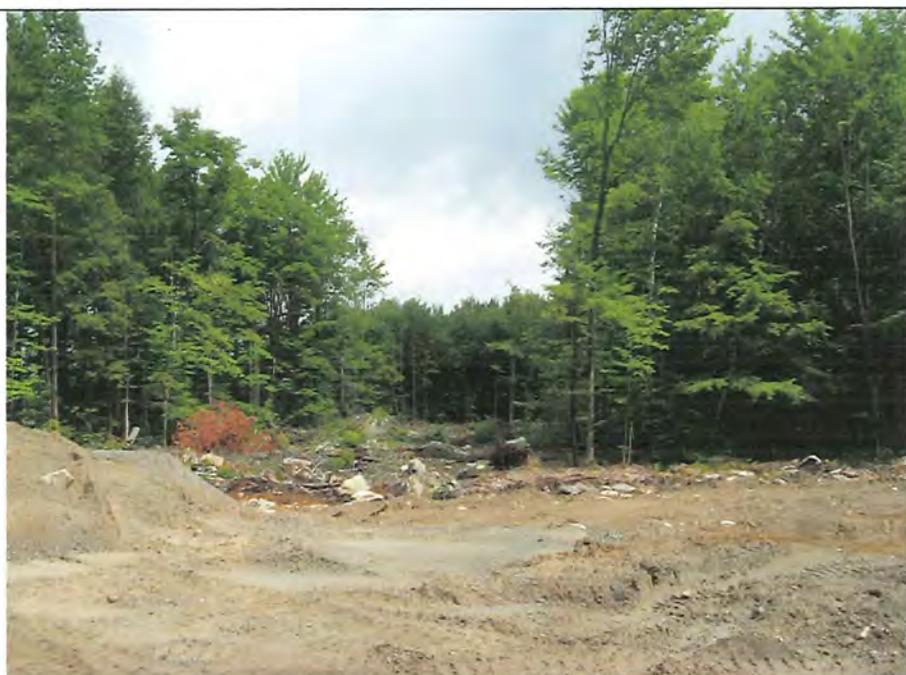
Photo no : 11

La coupe va tout droit et il n'y a aucune bifurcation vers la droite (vers les zones de compensations).

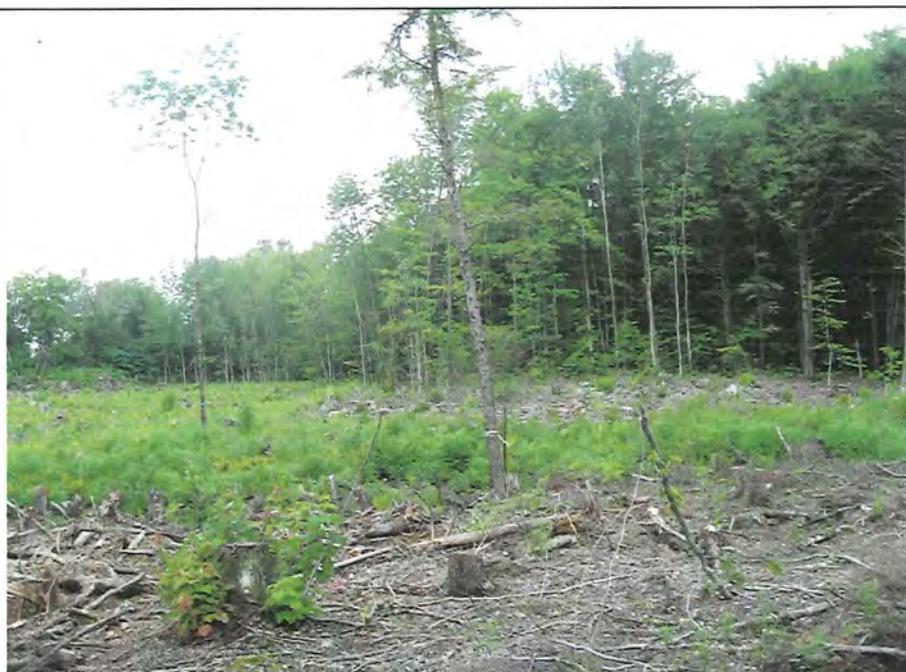
Photo no : 12

Coupe forestière. Aucune bifurcation vers les zones de compensations C8 et C9.

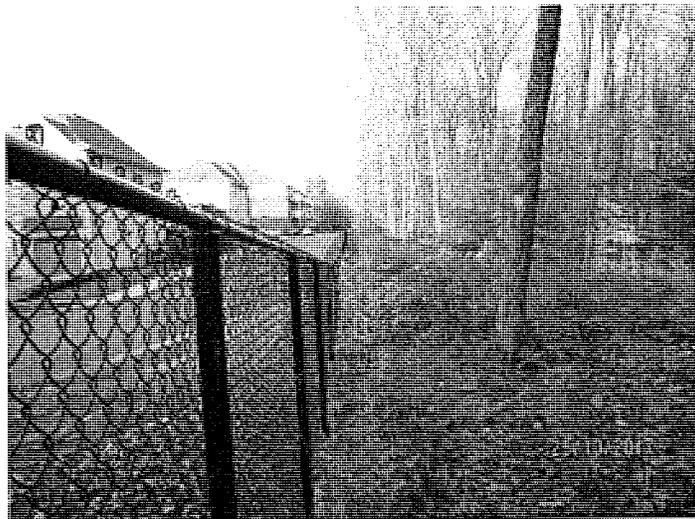
IMG_3187.JPG

Clôture entourant le nouveau projet domiciliaire.

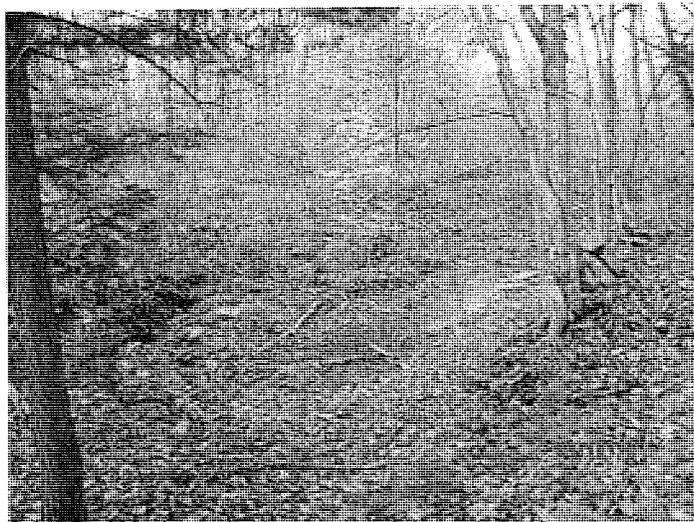
IMG_3185.JPG

Berges du ruisseau protégé comme zone de compensation.

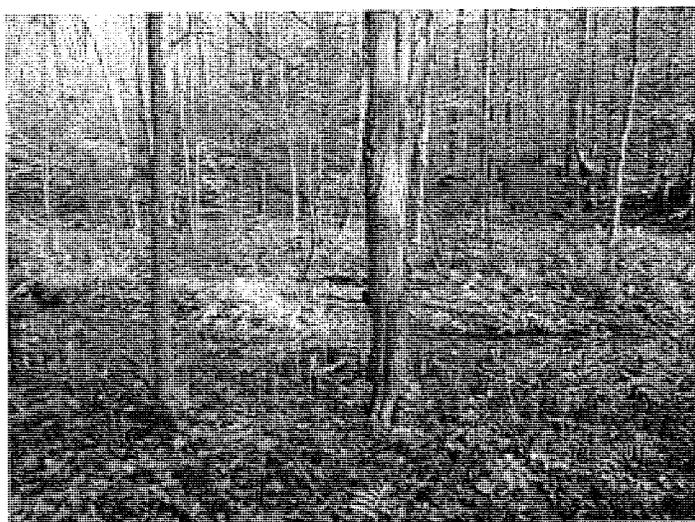
IMG_3183.JPG

Berges du ruisseau protégé comme zone de compensation
