La présente fait suite à votre demande d'accès, reçue le 22 avril dernier, concernant le 3, rang St-André à Saint-Cyprien-de-Napierville.

AVIS DE NON-CONFORMITÉ

**Objet : Avis de non-conformité pour le non-respect du Règlement sur la
qualité de l'eau potable**

Inspection du 27 mai 2016

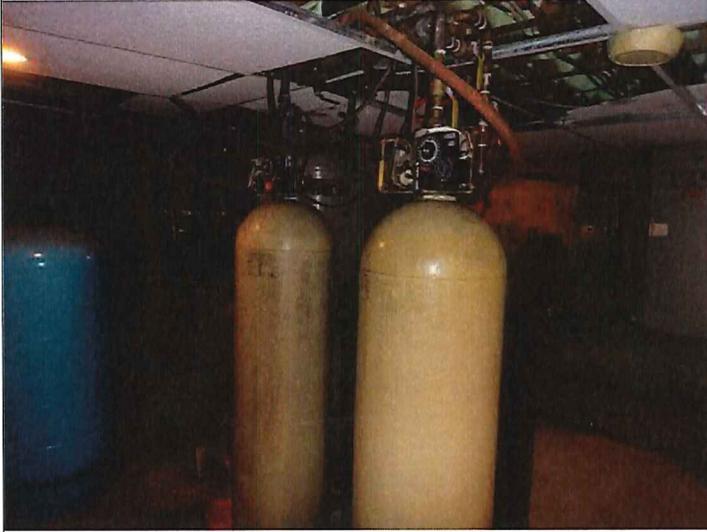
Lors de cette inspection, il a été constaté que le système d'adoucissement de l'eau était fonctionnel et que l'eau captée du puits tubulaire était préalablement traitée avant d'être distribuée dans la plomberie du restaurant et de l'hôtel. La vérification de votre puits a quant à elle révélée que la structure du tubage est atteinte de façon avancée par de la corrosion et que des traces d'infiltration d'eau sont présentes dans le tunnel menant au puits, laissant présager que le puits a déjà pu faire l'objet d'une immersion à un certain moment. Nous vous invitons à faire les vérifications et correctifs requis pour vous assurer de protéger de façon optimale votre puits.

DSC01437.JPG
Image 1. Système d'adoucissement

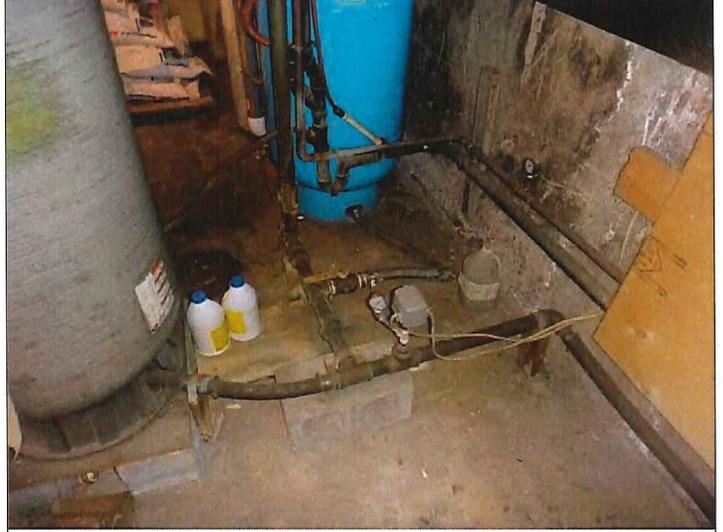
DSC01438.JPG
Image 2. Point de prélèvement

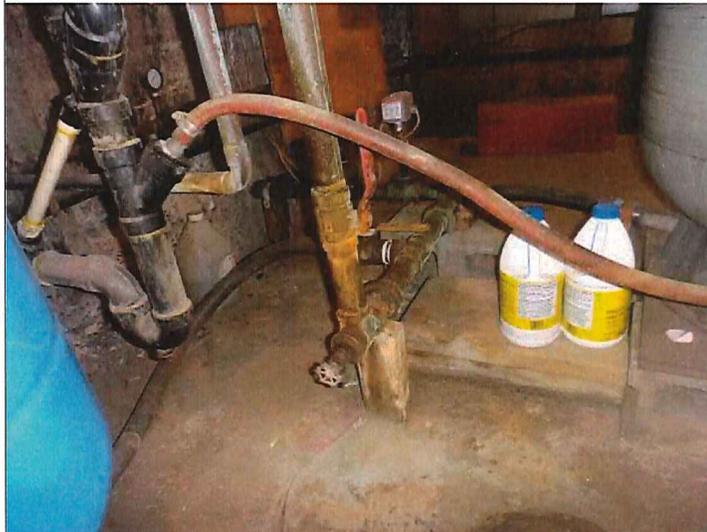
DSC01439.JPG
Image 3. Point de prélèvement

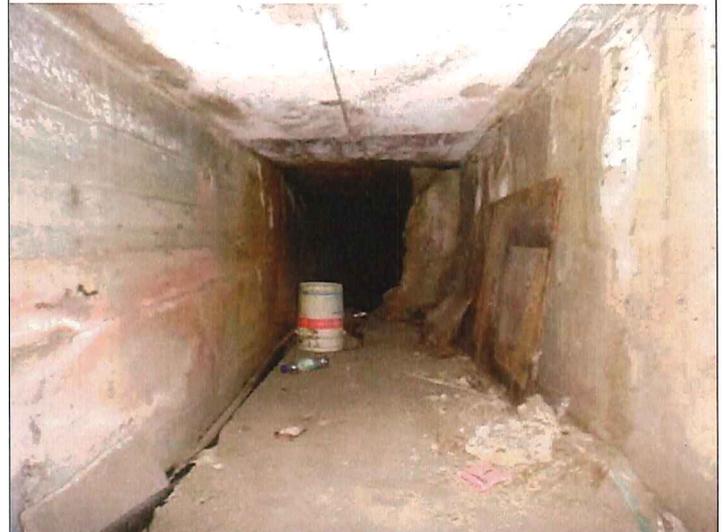
DSC01440.JPG
Image 4. Tunnel qui mène au puits

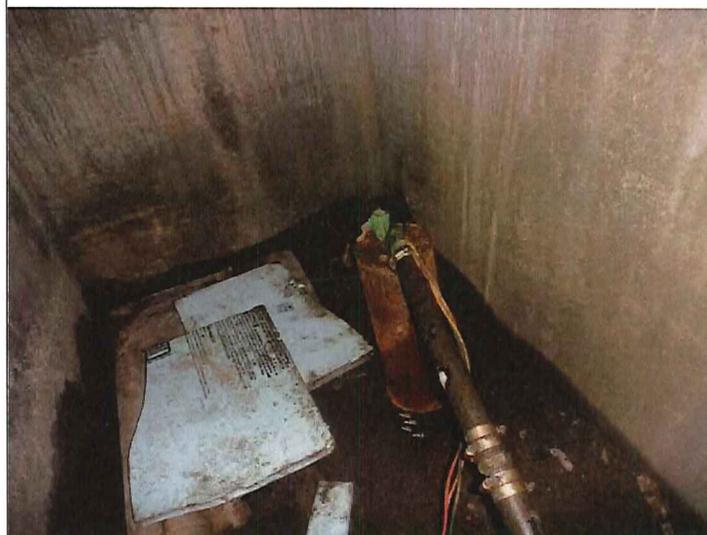
Le responsable m'amène ensuite à l'entrée d'un tunnel qui mène vers la tête du puits qui alimente le restaurant et l'hôtel. Au bout du tunnel je vois la tête du puits et je constate qu'elle est atteinte de façon significative par de la corrosion. Je constate aussi la présence de marque d'eau à l'endroit des parois du tunnel, suggérant que la tête de puits a pu être submergée à au moins une occasion.

DSC01442.JPG
Image 5. Tête du puits

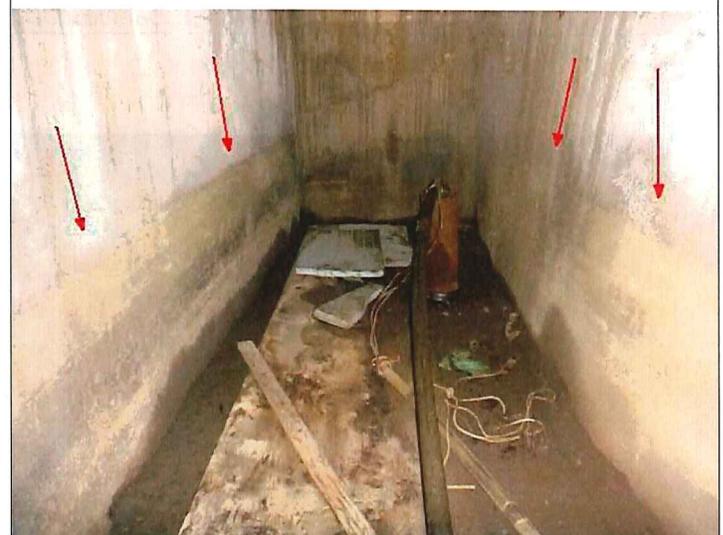
DSC01444.JPG
Image 6. Tête du puits et marques d'eau sur les parois en béton

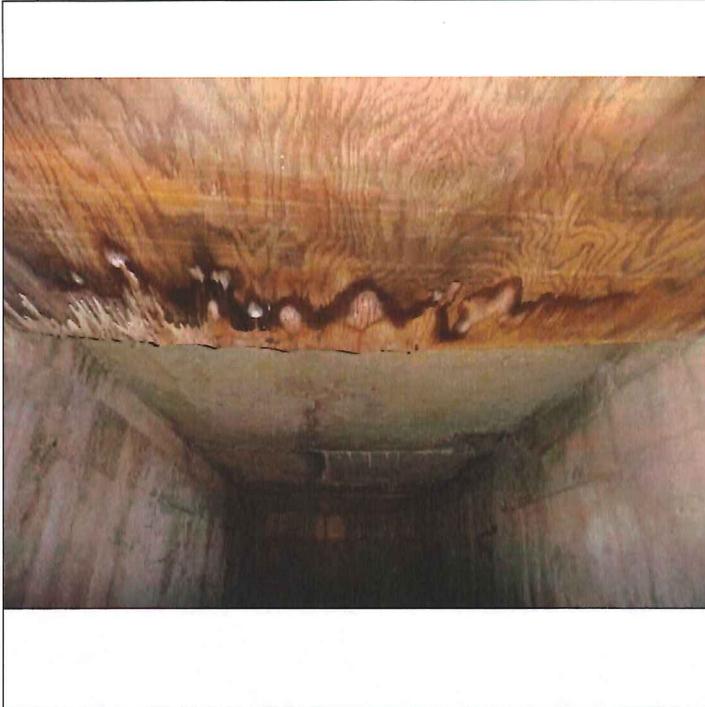
Image 7. Infiltration d'eau au niveau de la partie supérieure du tunnel

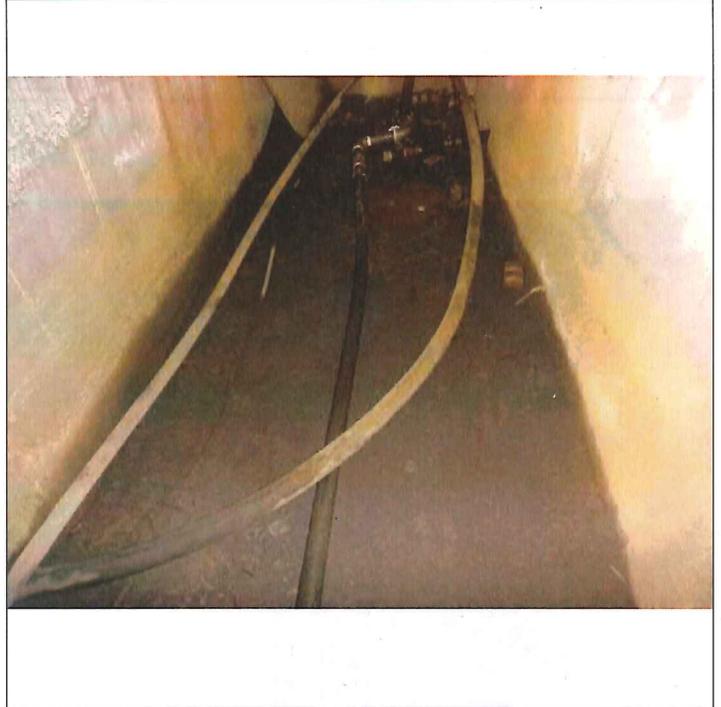
Image 8. Tuyauterie connectée au puits

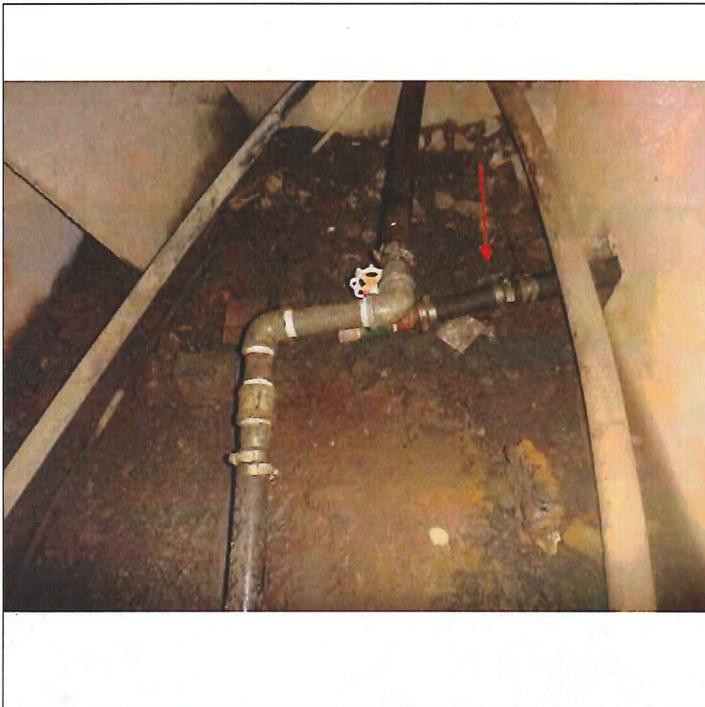
Image 9. Tuyauterie du puits et tuyau qui sort du mur (non raccordé)

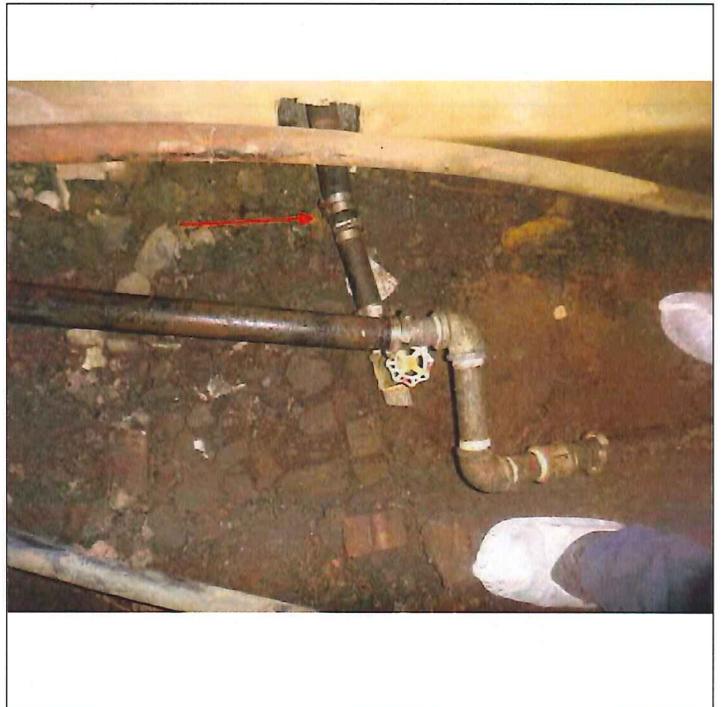
Image 10. Tuyauterie du puits et tuyau qui sort du mur (non raccordé)

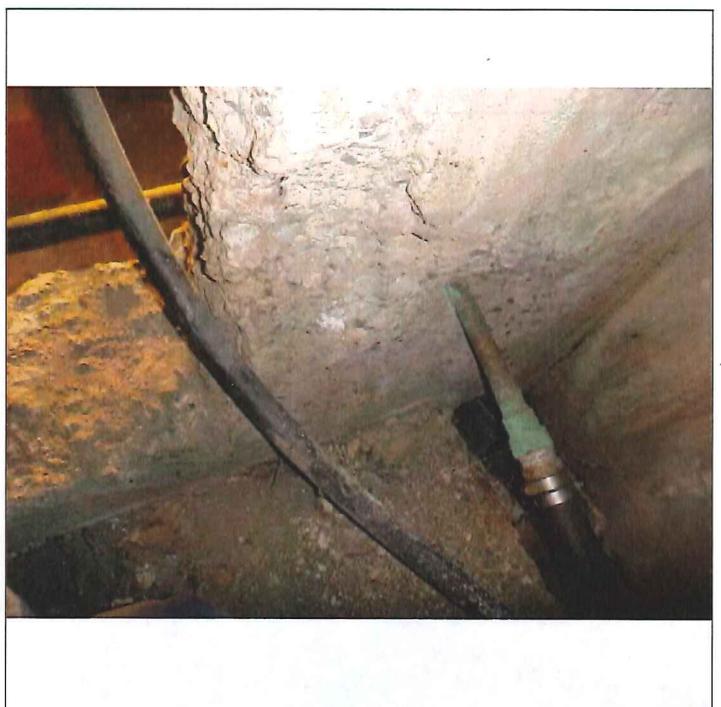
Image 12. Tuyau au travers du mur de fondation du restaurant

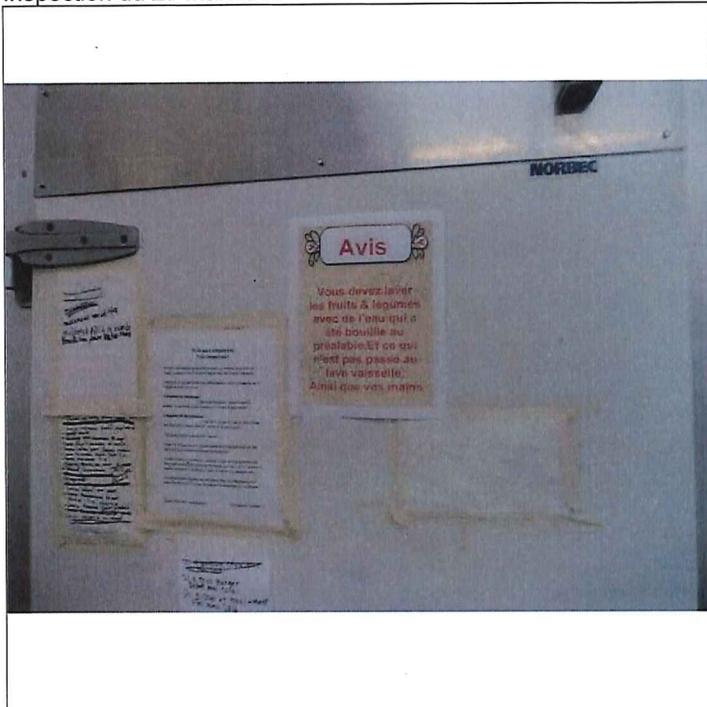
1. L'avis d'ébullition est affiché en divers endroit du restaurant. Le contenu des avis n'est pas entièrement conforme à l'exigence du règlement sur la qualité de l'eau potable mais le responsable s'est engagé à afficher les avis conformément, ce qui a été fait immédiatement suite à l'inspection et confirmé le lundi 30 mai 2016 par téléphone.
2. Le puits est susceptible d'être immergé en fonction des traces d'eau présentes sur les parois du tunnel.
3. La tête de puits est atteinte de façon avancée par la corrosion.
4. Il y a eu 2 jours distincts avec présence de bactéries E.coli dans l'eau distribuée soit les 3 et 11 mai 2016. Le réseau devient donc assujéti à l'article 6 du règlement sur la qualité de l'eau potable.

Image 13. Avis affiché sur un frigidaire de la cuisine

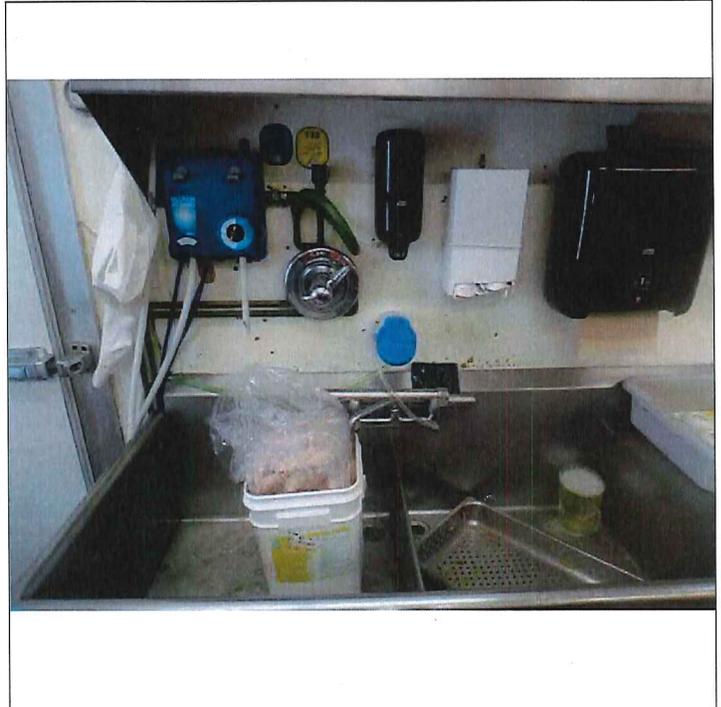
Image 14. Évier de la cuisine sans affiche

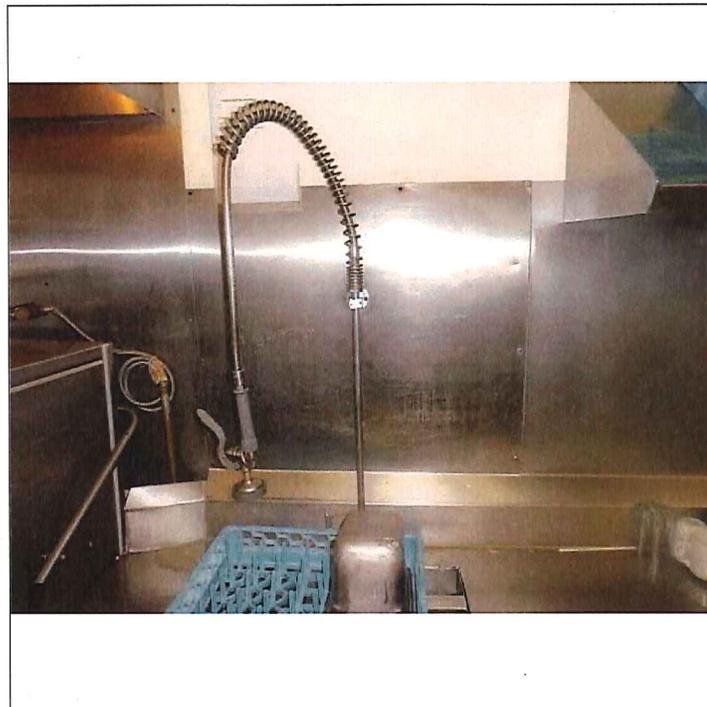
Image 15. Évier de la cuisine sans affiche

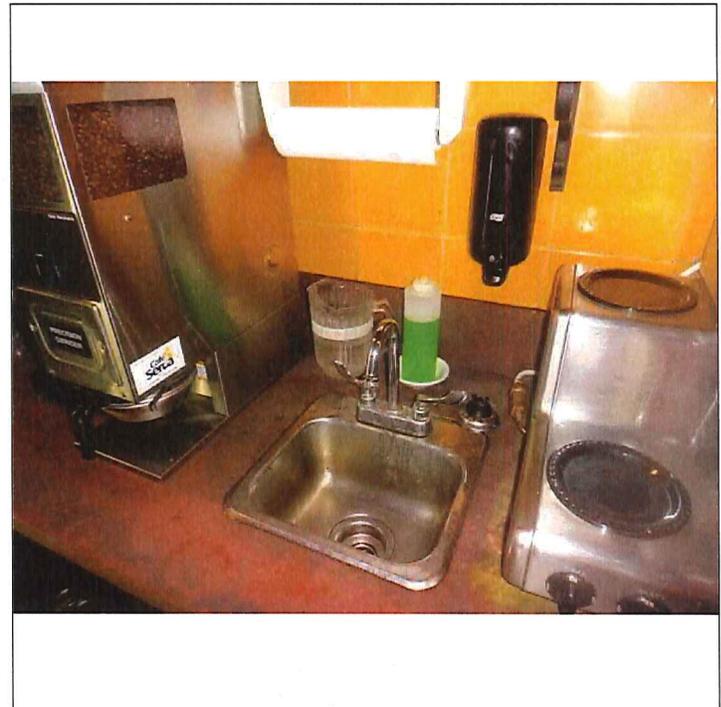
Image 16. Évier du bar sans affiche

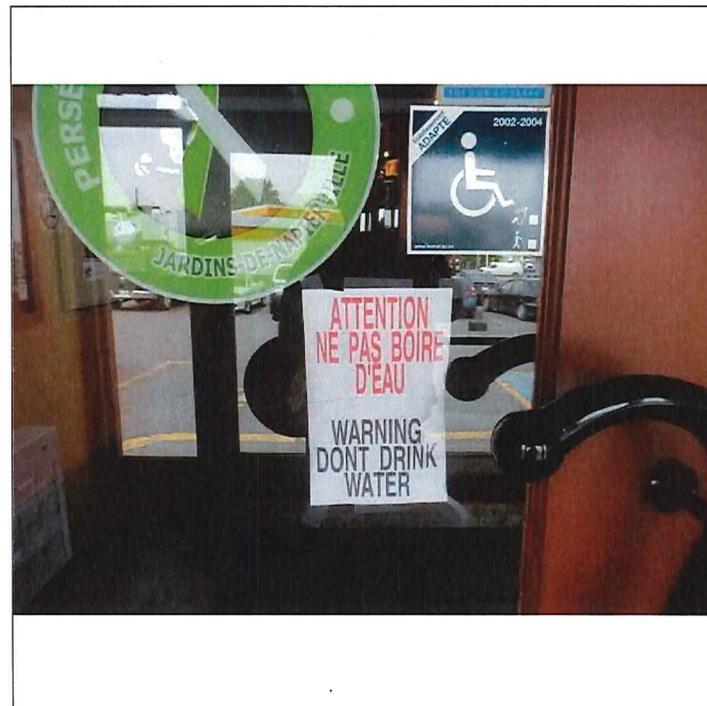
Image 17. Affiche sur la porte d'entrée du restaurant

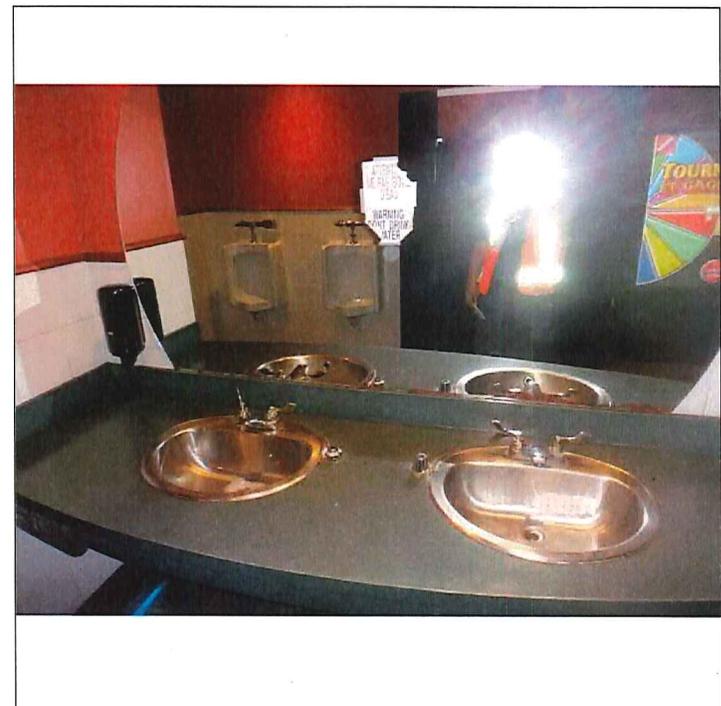
Image 18. Affiche dans la toilette

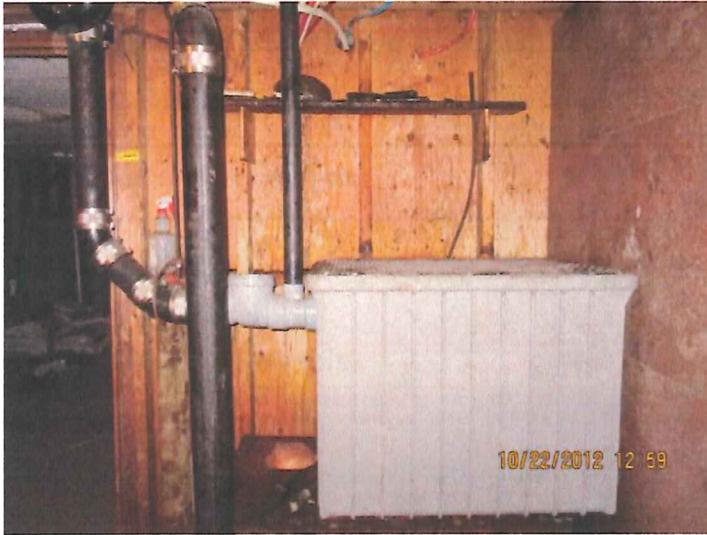
IMG_0453 (Small).jpg
Photo 1. Trappe à graisse

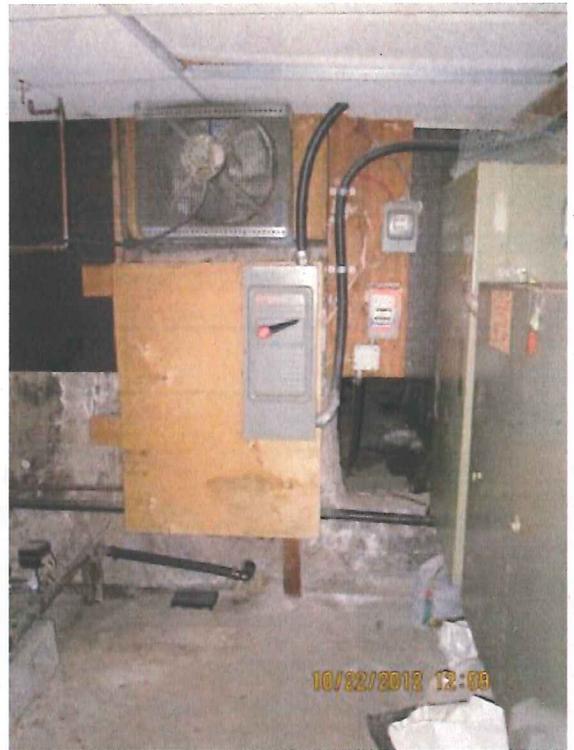
IMG_0454 (Small).jpg
Photo 2. Disjoncteur électrique

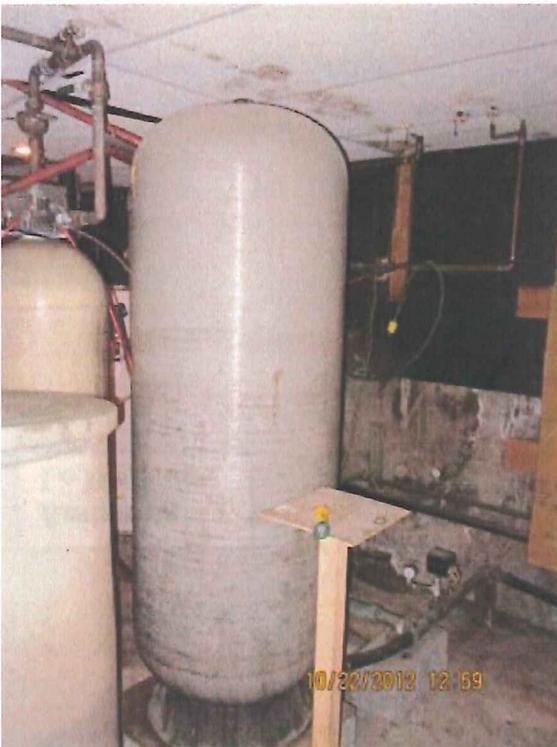
IMG_0455 (Small).jpg
Photo 3. Réservoir de rétention/pression d'eau

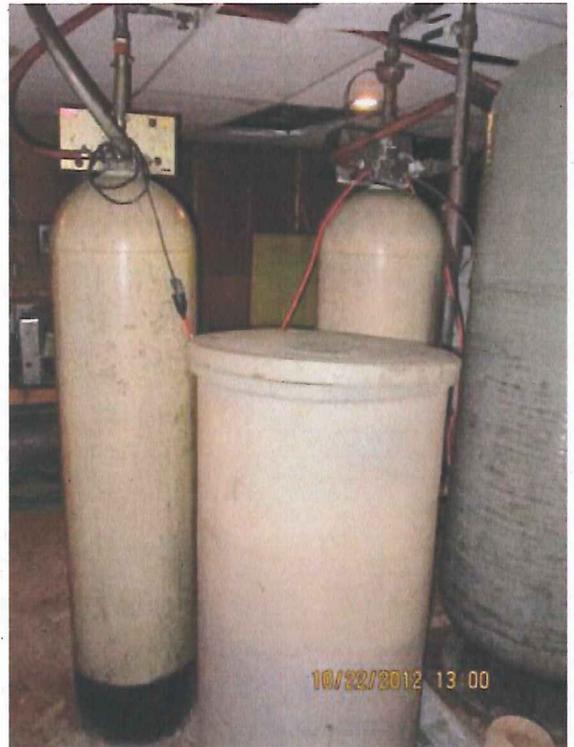
IMG_0456 (Small).jpg
Photo 4. Réacteurs avec résine échangeuse d'ions et bac de sel adoucisseur

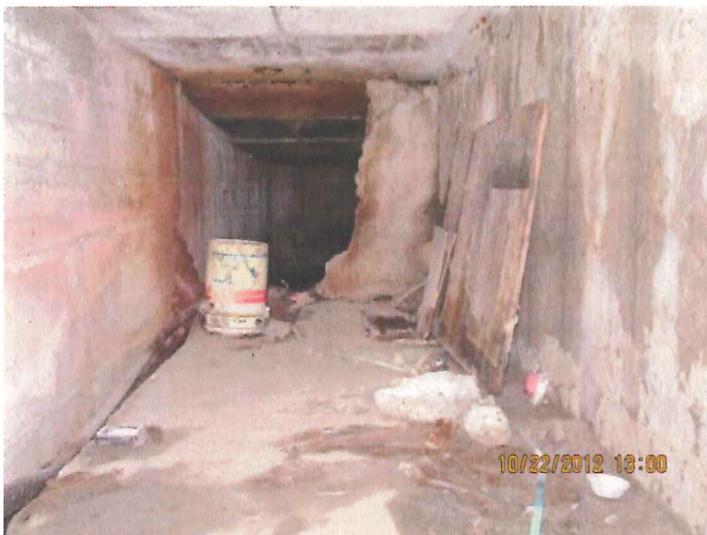
IMG_0457 (Small).jpg
Photo 5. Tunnel menant au puits

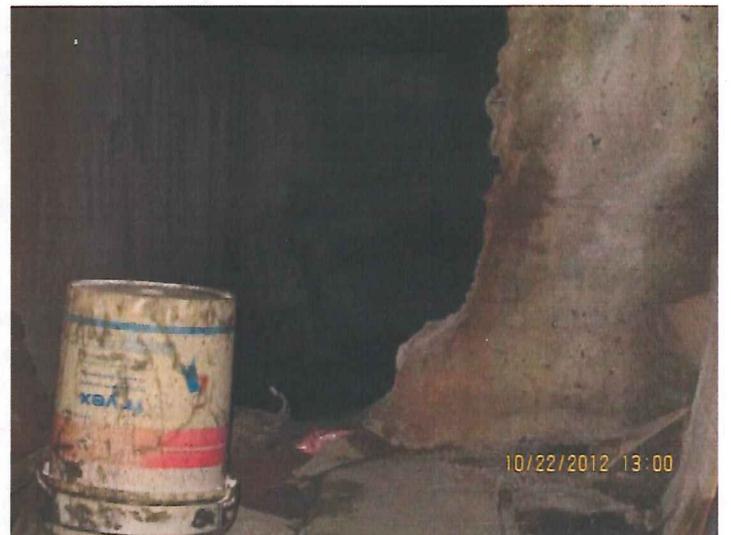
IMG_0458 (Small).jpg
Photo 6. Vue sur le fond du tunnel menant au puits

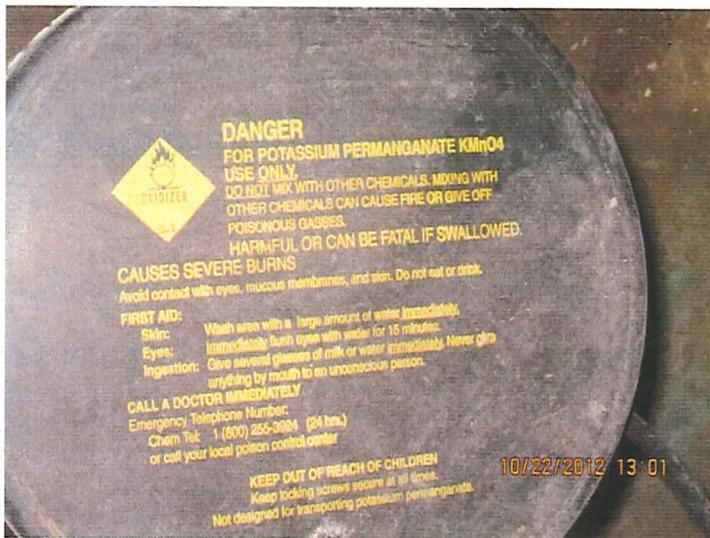
Photo 7. Contenant de permanganate de potassium

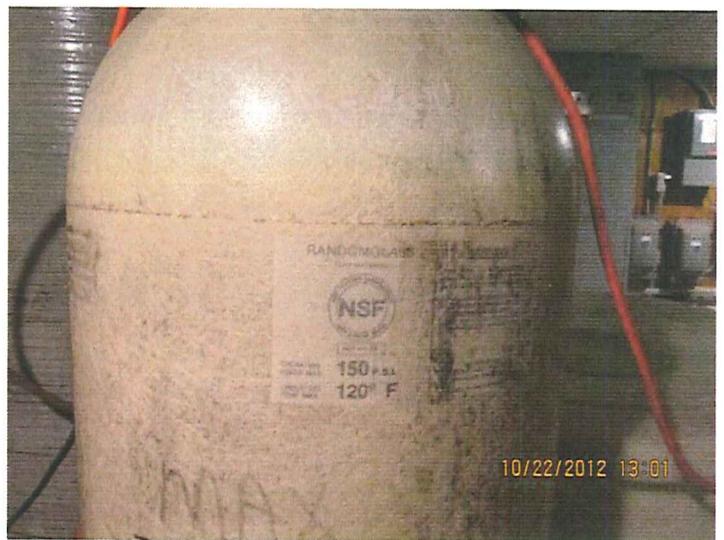
Photo 8. Cylindre de résine échangeuse d'ions

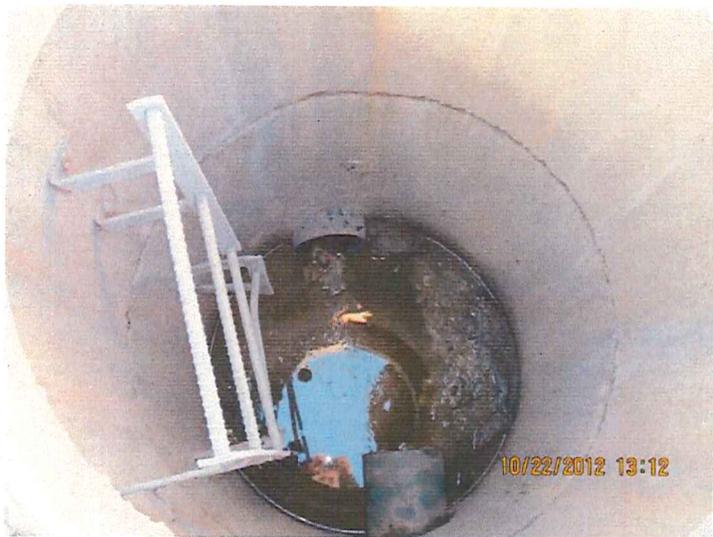
Photo 9. Vue dans le regard situé à l'arrière du restaurant

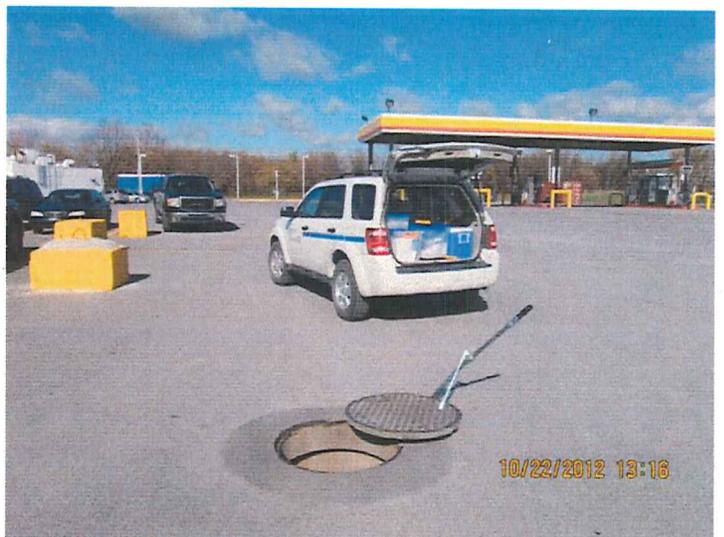
Photo 10. Vue d'ensemble sur le secteur où se trouve le regard à l'arrière du restaurant

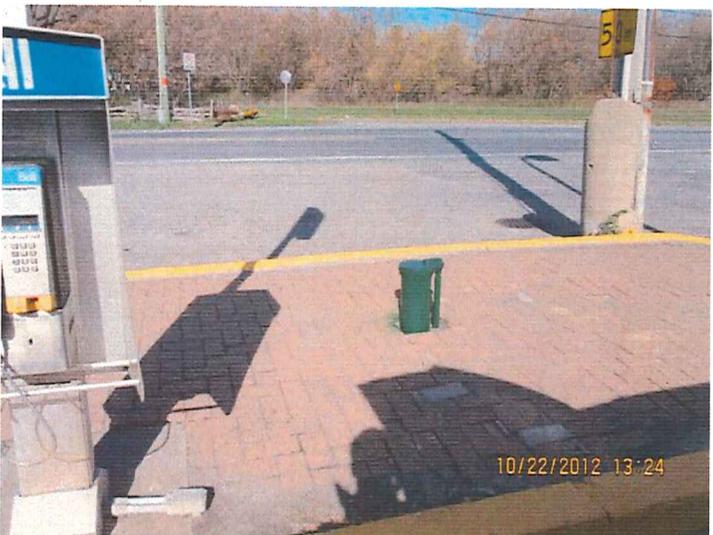
Photo 11. Puits d'eau potable de la station service Shell

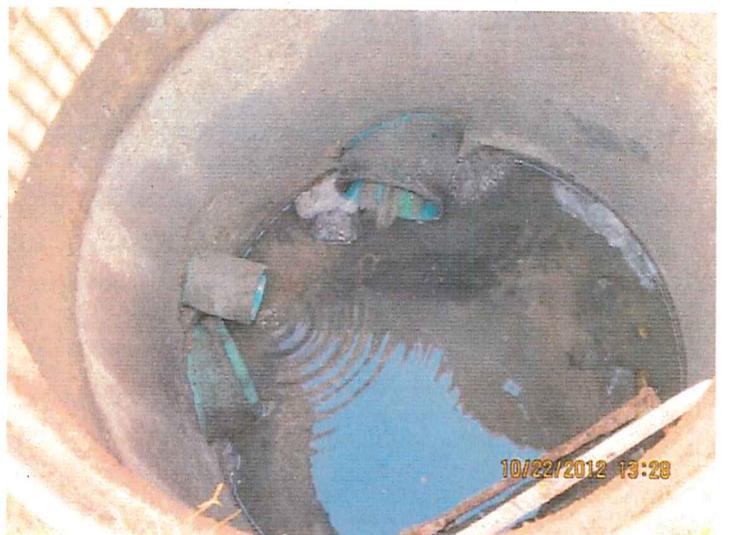
Photo 12. Vue dans le regard situé à l'arrière du motel Douglas
