N° d'intervention : 301520270 + 301385449 + 301506207	Type d'intervention : Inspection
N° de gestion doc. : 7610-16-01-0415300	N° de document : 402011037
Minéraux Mart - Ste-Victoire-de-Sorel	
But de l'intervention : Vérifier l'efficacité des puisards poreux, l'étanchéité du fossé arrière (ANC du 25 avril 2019) et les équipements pétroliers à risque élevé (RBQ)

1	Nom du lieu : Minéraux Mart inc.
	Nom usuel du lieu :
	N° du lieu : 16927063
	Type de lieu : industrie
	Localisation du lieu : 206, rang Nord Sainte-Victoire-de-Sorel (Québec) JOG 1T0
	Coordonnées géographiques du lieu (GÉO NAD 83 degrés décimaux) : 45,995527777800:-73,072416666700

**Objet : Changement aux activités autorisées et mauvais fonctionnement d'un équipement au 206 rang Nord Ste-Victoire-de Sorel**

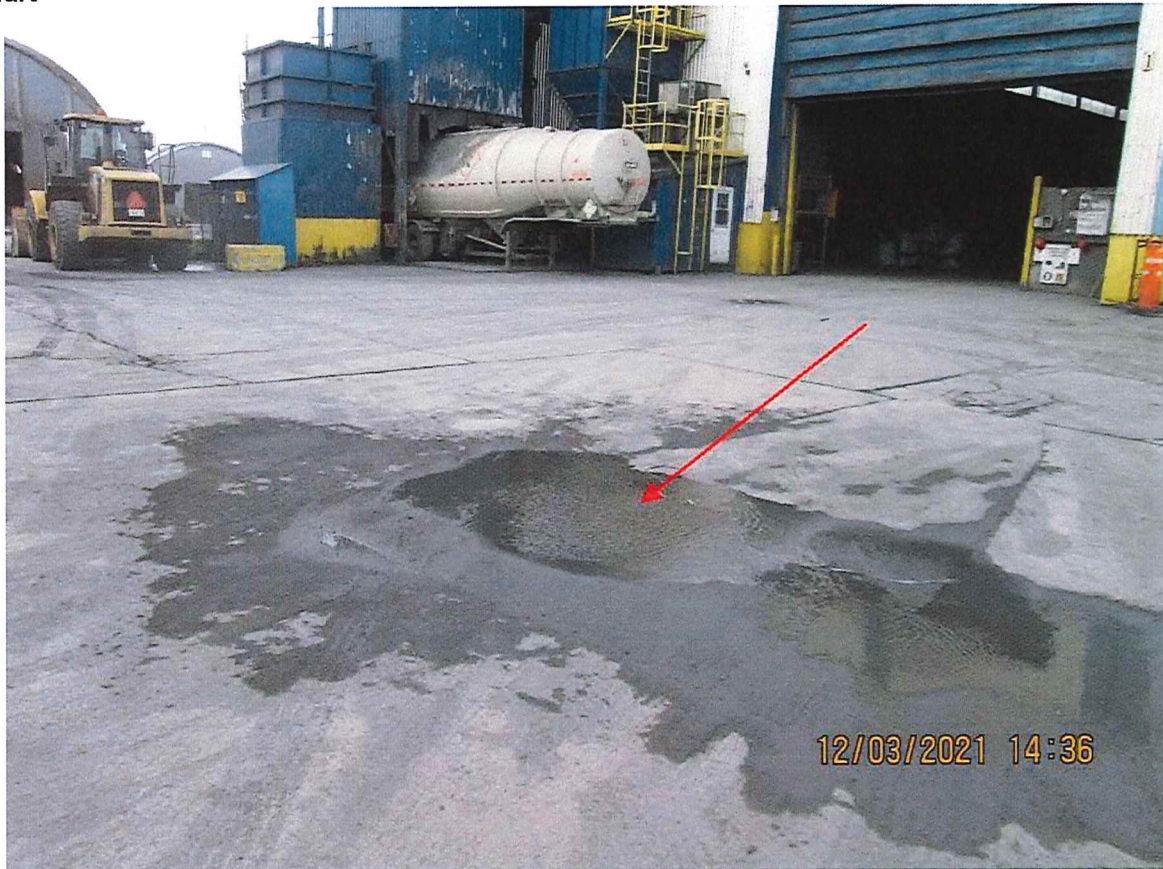
IMG\_3545.JPG

Nous constatons ensuite que le puisard poreux placé à proximité de la porte d'entrée et de sortie des camions et sensé recevoir l'eau de ruissellement de cette partie de terrain est rempli d'eau (**photo 1**). L'accumulation d'eau au-dessus du puisard indique que ce dernier n'effectue pas correctement son travail. L'eau qui atteint le puisard poreux est sensé s'infiltrer à travers la partie poreuse située au fond du puisard et ne retenir que les sédiments lesquels doivent être régulièrement retirés. Il ne devrait y avoir aucune accumulation d'eau au-dessus de ce puisard.

Par ailleurs, l'accumulation d'eau au-dessus du puisard poreux démontrant le mauvais fonctionnement de l'équipement est un manquement à l'article 9 al. 1, partie 1 du Règlement sur l'encadrement d'activités en fonction de leur impact sur l'environnement.

- Une accumulation d'eau au-dessus d'un puisard poreux indique que celui-ci n'effectue pas correctement son travail. **Manquement à l'article 9 al. 1, partie 1 du Règlement sur l'encadrement d'activités en fonction de leur impact sur l'environnement.**

Photo 1: accumulation d'eau au-dessus d'un puisard poreux

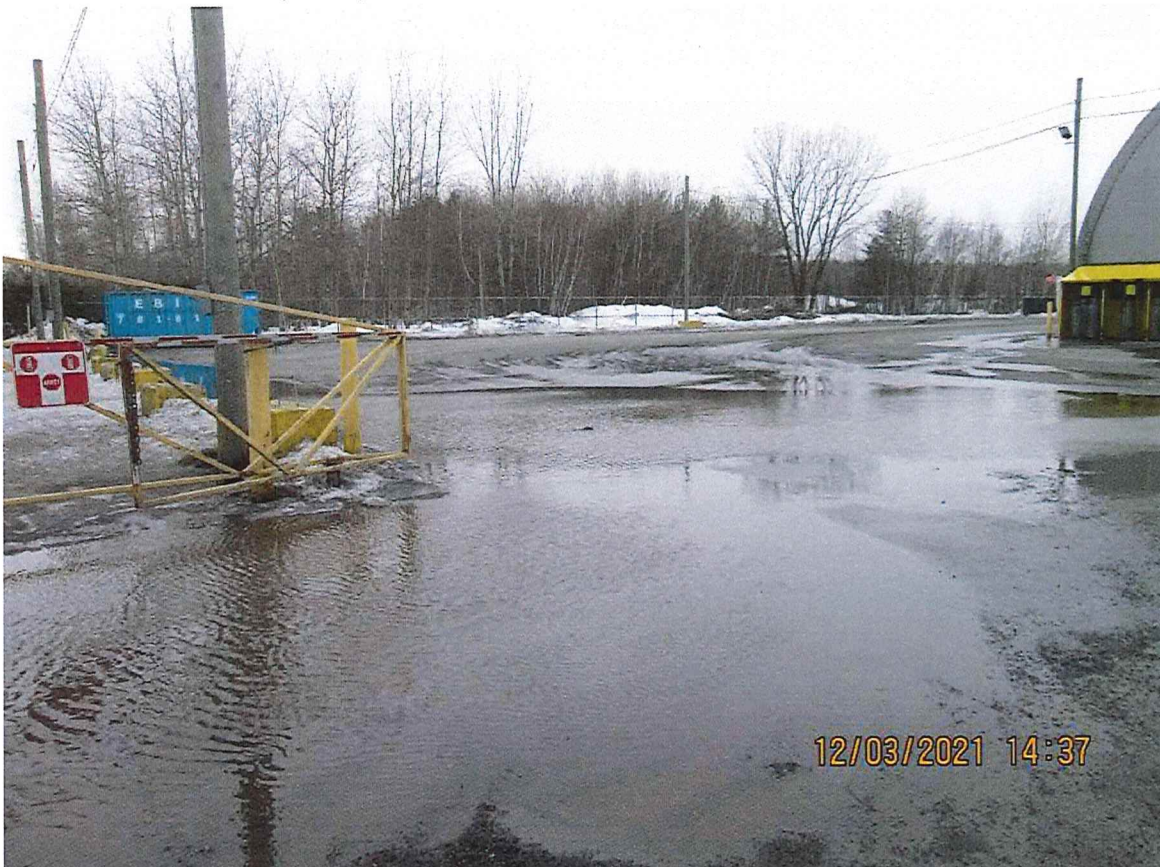
IMG\_3546.JPG

Notre attention s'arrête d'abord sur une importante accumulation d'eau à la porte d'entrée et de sortie des camions. Aucun écoulement d'eau n'est observé au fossé à cause de la neige présente dans ledit fossé, toutefois l'eau est présente à l'extérieur des limites de propriété de l'entreprise et atteint la bordure de la route (**photo 2 & 3**). Nos interlocuteurs nous informent qu'aucun puisard n'est présent dans cette partie du terrain. Nous mentionnons à nos interlocuteurs d'éviter une telle situation (marre d'eau) qui risque d'entraîner l'eau avec des sédiments dans les fossés donc à l'extérieur du site.

- Une importante accumulation d'eau est observée à la porte d'entrée et de sortie des camions. Aucun écoulement d'eau n'est observé au fossé à cause de la neige présente dans ledit fossé, toutefois l'eau est présente à l'extérieur des limites de propriété de l'entreprise et atteint la bordure de la route occasionnant un risque élevé de rejet d'eau à l'extérieur du site. Cette importante accumulation d'eau démontre un mauvais drainage de cette partie de terrain exempte de puisard pour recueillir l'eau de pluie.

Photo 2: accumulation d'eau sur le terrain de l'entreprise (vis-à-vis la porte d'entrée et de sortie des camions)

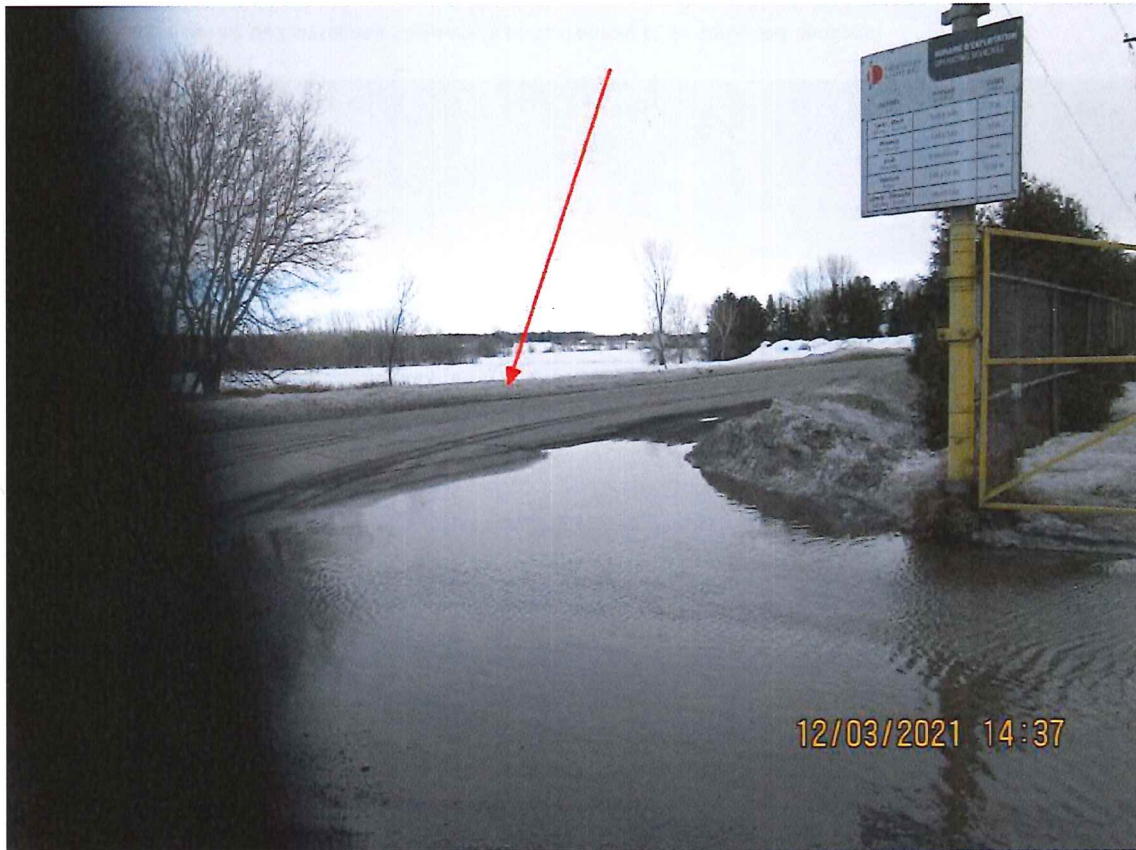
IMG\_3547.JPG

Photo 3: accumulation d'eau vis-à-vis la porte d'entrée et de sortie des camions (la flèche pointe le rang Nord)

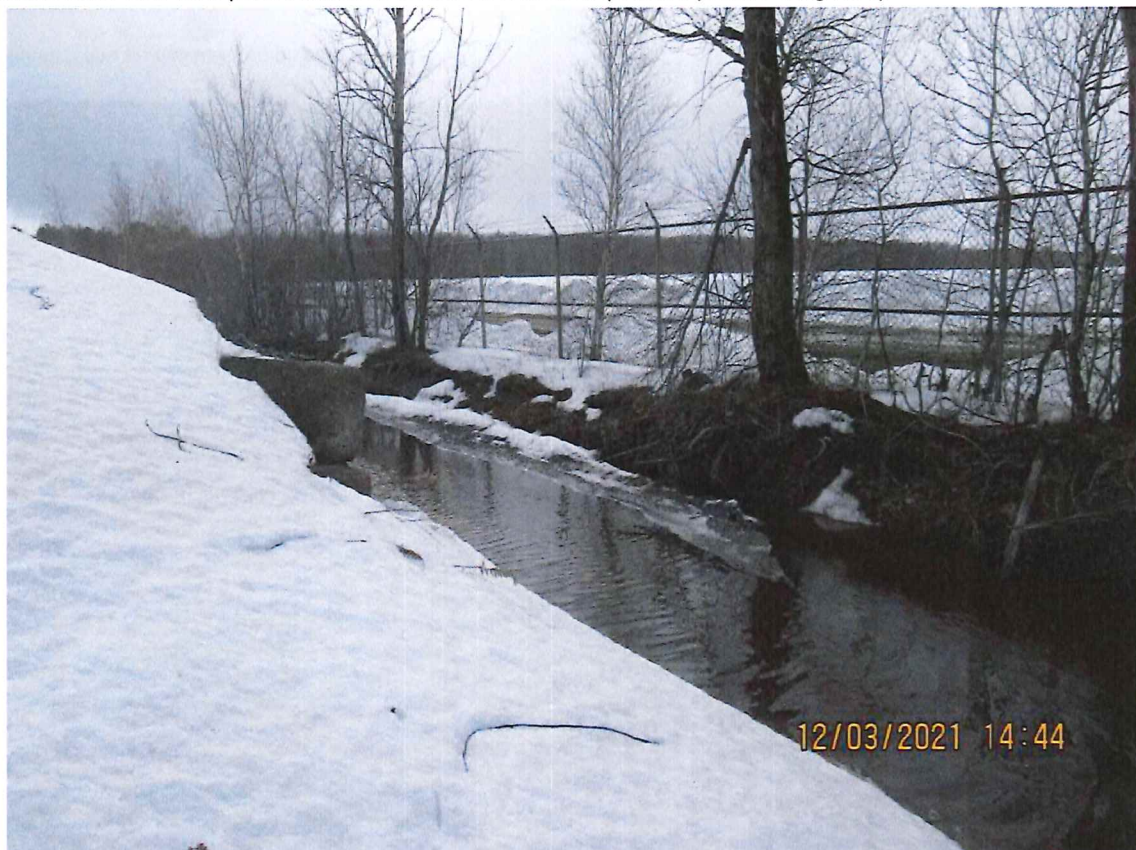
IMG\_3549.JPG

Notre tournée des lieux se poursuit jusqu'au fossé arrière construit aux limites de propriété lequel a pour fonction de recueillir les eaux de ruissellement de la partie arrière du terrain (**photos 4 & 5**). Celui-ci est rempli d'eau au trois quart de sa capacité maximum. <sup>Articles 53-54 de la L.A.D.</sup> nous informe n'avoir à ce jour jamais procédé à la récupération des sédiments qui s'accumulent au fond du fossé. Notons que le fossé a été construit en 2016.

- Le fossé construit aux limites de propriété est rempli d'eau au trois quart de sa capacité maximum. Les sédiments accumulés au fond du fossé n'ont pas été retirés depuis la construction dudit fossé.

Photo 4: fossé arrière situé à l'intérieur des limites de propriété

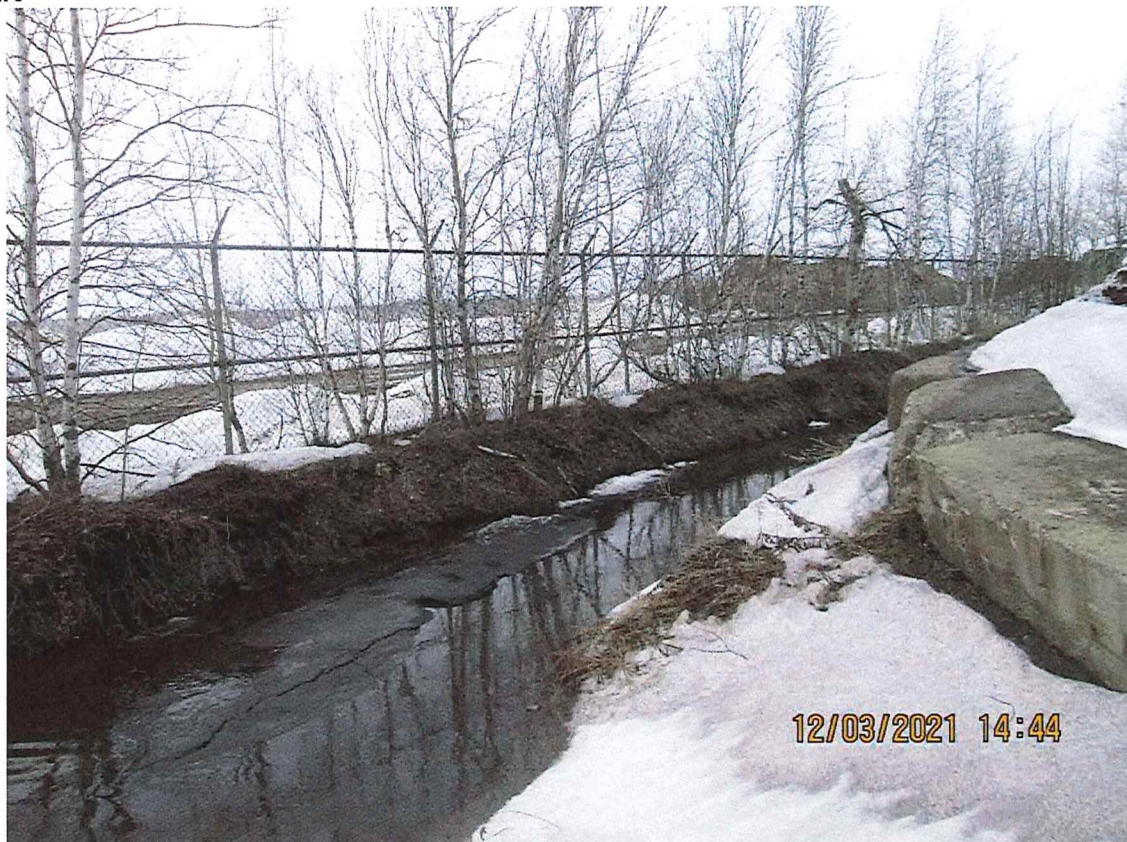
IMG\_3550.JPG

Photo 5: fossé arrière situé à l'intérieur des limites de propriété

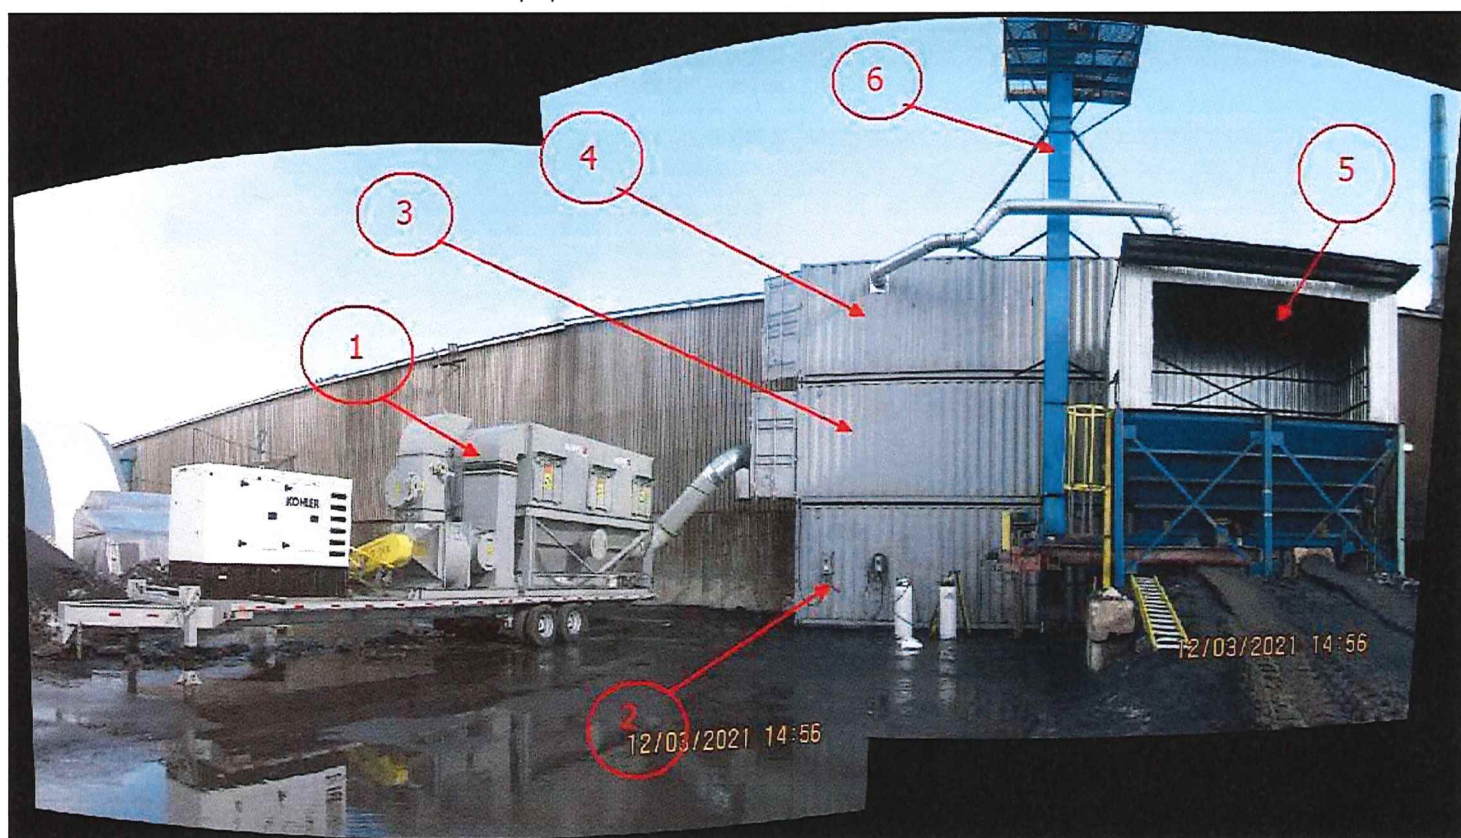
IMG\_3551 Panorama.jpg

Par la suite, nous nous dirigeons vers l'endroit où ont été installés les équipements de séparateurs magnétiques. Nous constatons la présence de trois conteneurs empilés, une trémie de chargement, un élévateur à grain et un dépoussiéreur mobile (**photos 6 à 10**). On nous explique que le matériel est déversé dans la trémie laquelle monte le matériel à l'aide de l'élévateur à grain. Le matériel passe par la suite à travers les séparateurs magnétiques (conteneur # 4, **photo 6**) puis une vis-sans-fin (conteneur # 3, **photo 6**) pour être dirigé via des conduites dans des enclos placés à l'intérieur de la bâtisse pour entreposage avant son expédition vers le client. Les équipements ne sont pas en fonction lors de notre visite. Je note que la trémie de chargement est en métal et placé à l'extérieur et que les parois du conteneur abritant les séparateurs magnétiques ne sont pas insonorisées.

Une discussion avec le BSOSAP et la DRAE permet d'identifier les articles liés aux manquements observés lors de l'inspection. L'ajout des séparateurs magnétiques et autres équipements est un manquement à l'article 30, al. 1, partie 1 de la LQE puisque le titulaire d'une autorisation ne peut effectuer un changement aux activités autorisées par le ministre sans obtenir au préalable de celui-ci une modification de son autorisation dans le cas où le changement est susceptible d'entraîner un nouveau rejet de contaminants dans l'environnement, une augmentation des rejets déjà autorisés ou une modification de la qualité de l'environnement. Dans ce cas-ci, les équipements sont susceptibles d'émettre des contaminants dans l'air et susceptible d'émettre du bruit.

- L'ajout d'équipements comprenant notamment des séparateurs magnétiques et une trémie d'alimentation ont été installés sans avoir obtenu au préalable autorisation du ministre. **Manquement à l'article 30, al. 1, partie 1 de la LQE** puisque le titulaire d'une autorisation ne peut effectuer un changement aux activités autorisées par le ministre sans obtenir au préalable de celui-ci une modification de son autorisation dans le cas où le changement est susceptible d'entraîner un nouveau rejet de contaminants dans l'environnement, une augmentation des rejets déjà autorisés ou une modification de la qualité de l'environnement. Dans ce cas-ci, les équipements sont susceptibles d'émettre des contaminants dans l'air et susceptible d'émettre du bruit. Même si les équipements n'étaient pas en fonction lors de la visite, il a été noté que la trémie d'alimentation est à l'extérieur, exposé au vent et en métal risquant d'émettre des poussières lors du chargement du matériel et du bruit lorsque le matériel tombe sur les parois en métal. Également, les parois du conteneur abritant les séparateurs magnétiques ne sont pas insonorisés donc il y a une possibilité d'émission de bruit lors du fonctionnement de ceux-ci. Notons que des résidences se trouvent à proximité de l'entreprise et pouvant être incommodées par la poussière et le bruit (dont une résidence directement en face de l'entreprise et une autre sur le côté Sud-Ouest du terrain de l'entreprise).

Photo 6: Installation des équipements de séparateurs magnétiques 1= dépoussiéreur mobile, 2 = système électrique et contrôle, 3 = vis-sans-fin, 4 = séparateurs magnétiques, 5 = trémie de chargement, 6 = élévateur à grain

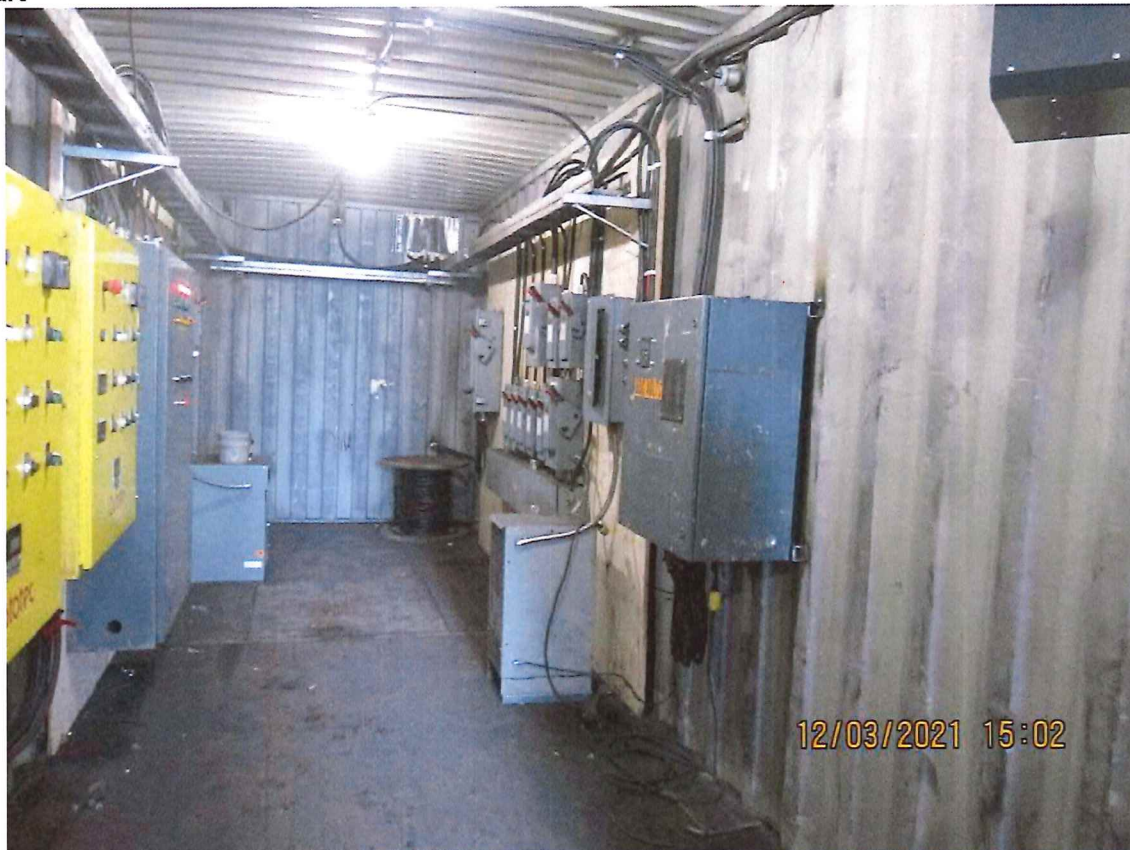
IMG\_3556.JPG

Photo 7: conteneur comprenant les panneaux de contrôle et système électrique (#2 sur photo 6)

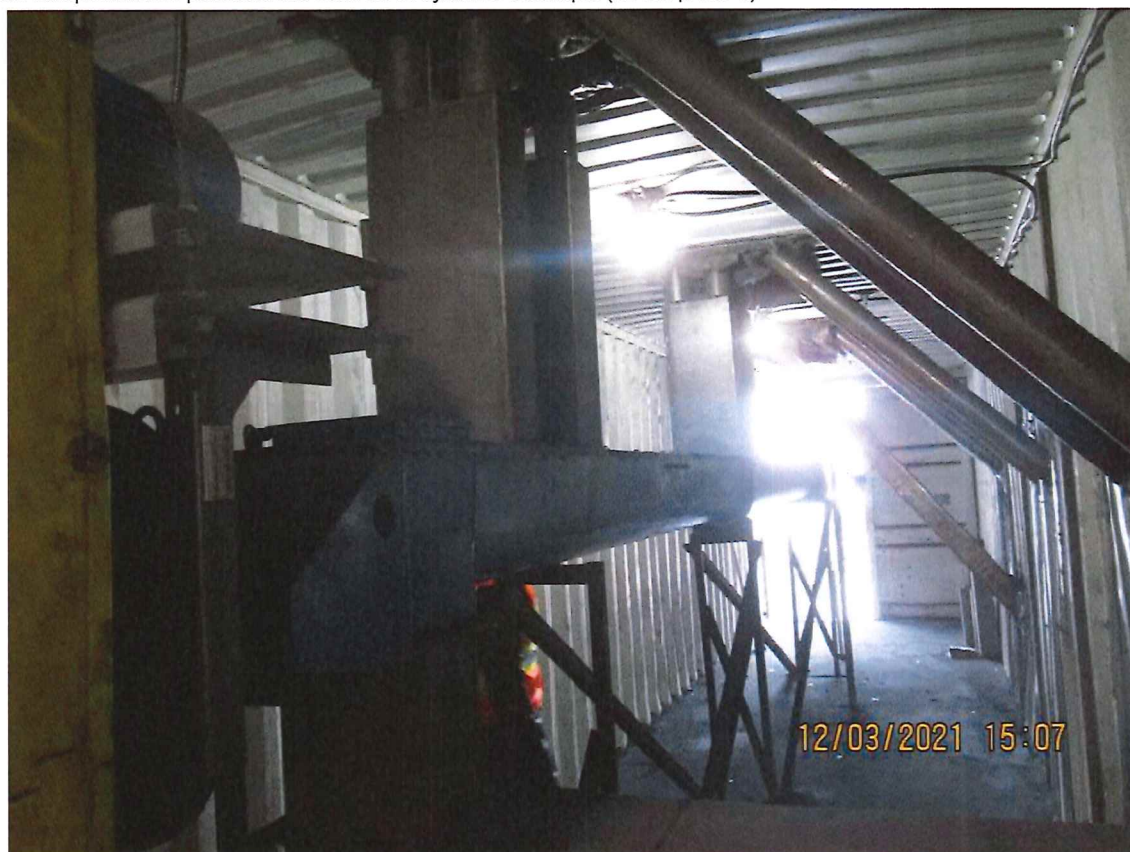
IMG\_3557.JPG

Photo 8: conteneur comprenant la vis-sans-fin (#3 sur photo 6)

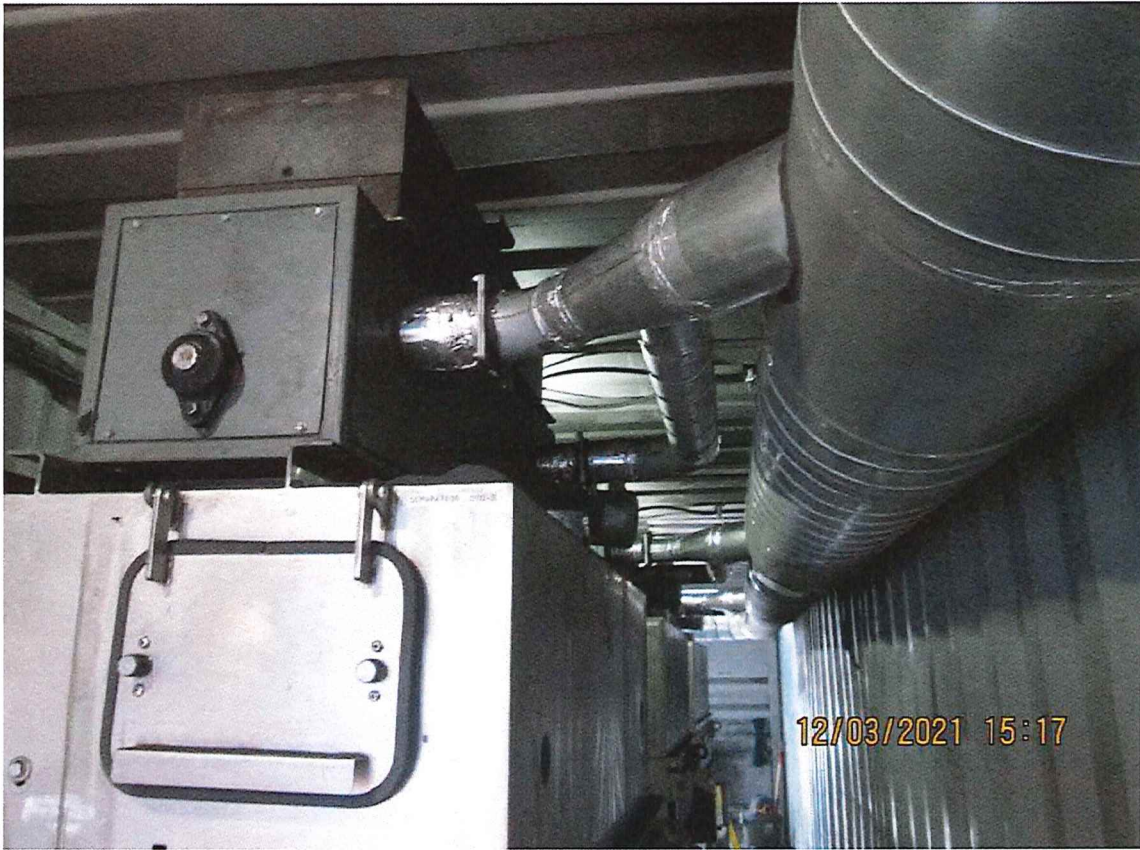
IMG\_3558.JPG

Photo 9: conteneur comprenant les séparateurs magnétiques (#4 sur photo 6)

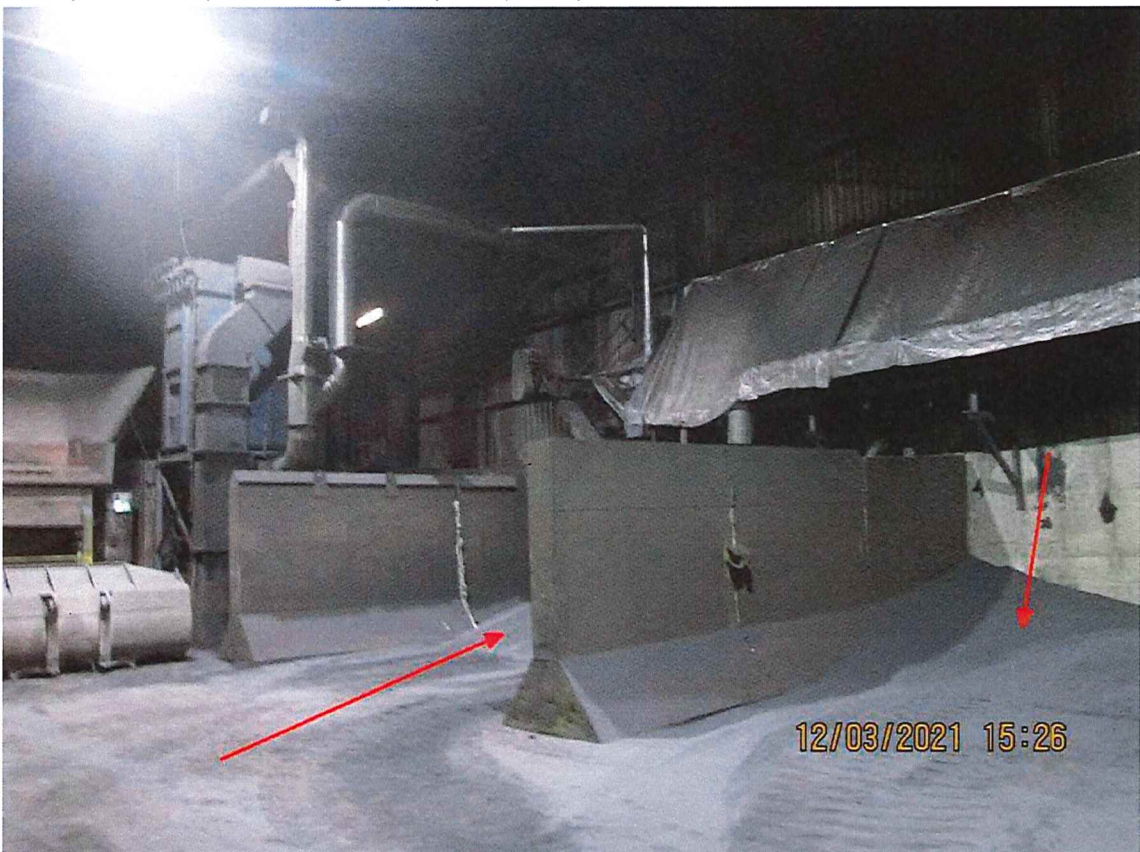
IMG\_3563.JPG

Photo 10: entreposage du matériel séparé dans des enclos à l'intérieur de la bâtisse

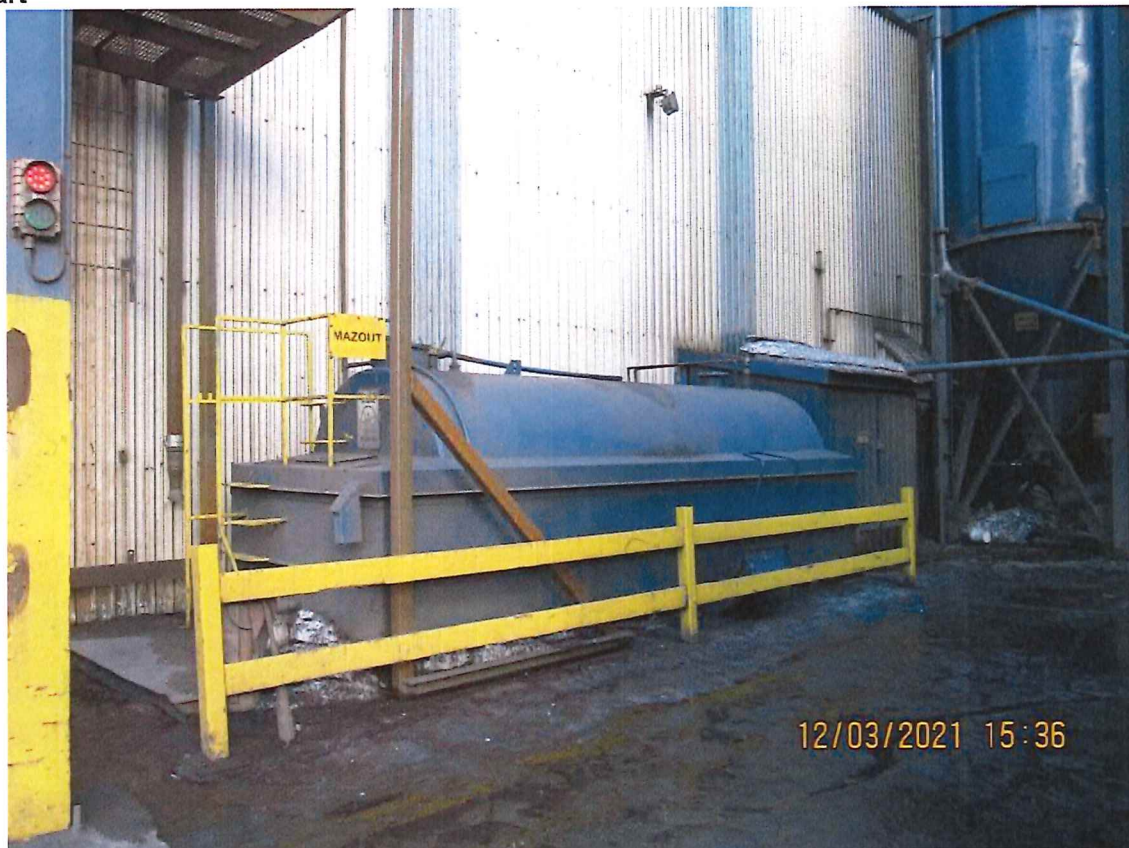
IMG\_3567.JPG

Avant de quitter les lieux, nous visitons le réservoir de produits pétroliers à risque élevé encadré par la RBQ (photo 11). Le réservoir hors-terre de 13 600 litres toujours en utilisation contient du mazout qui alimente le séchoir. Le réservoir est identifié et placé dans un bassin de rétention. Le permis de la RBQ est affiché à la réception de l'entreprise et a été renouvelé jusqu'au 20 juin 2022 (photo 12). L'entreprise possède également un réservoir de diesel lequel alimente les « lifts » et véhicules de l'entreprise (photo 13).

- L'entreprise possède un réservoir de produits pétroliers à risque élevé (mazout) encadré par la RBQ. Le réservoir est toujours en utilisation et le permis de la RBQ a été renouvelé jusqu'au 20 juin 2022.

Photo 11: réservoir de produits pétroliers à risque élevé (mazout qui alimente le séchoir)

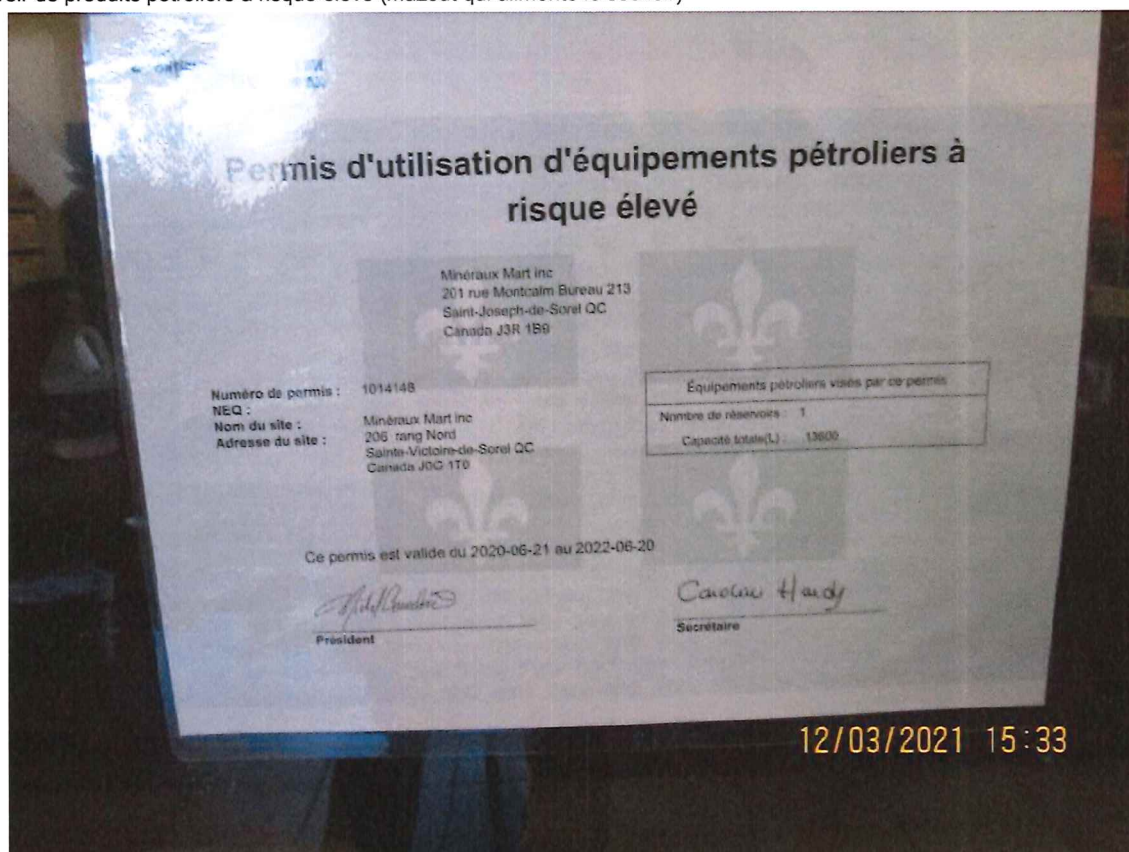
IMG\_3564.JPG

Photo 12: permis de la RBQ

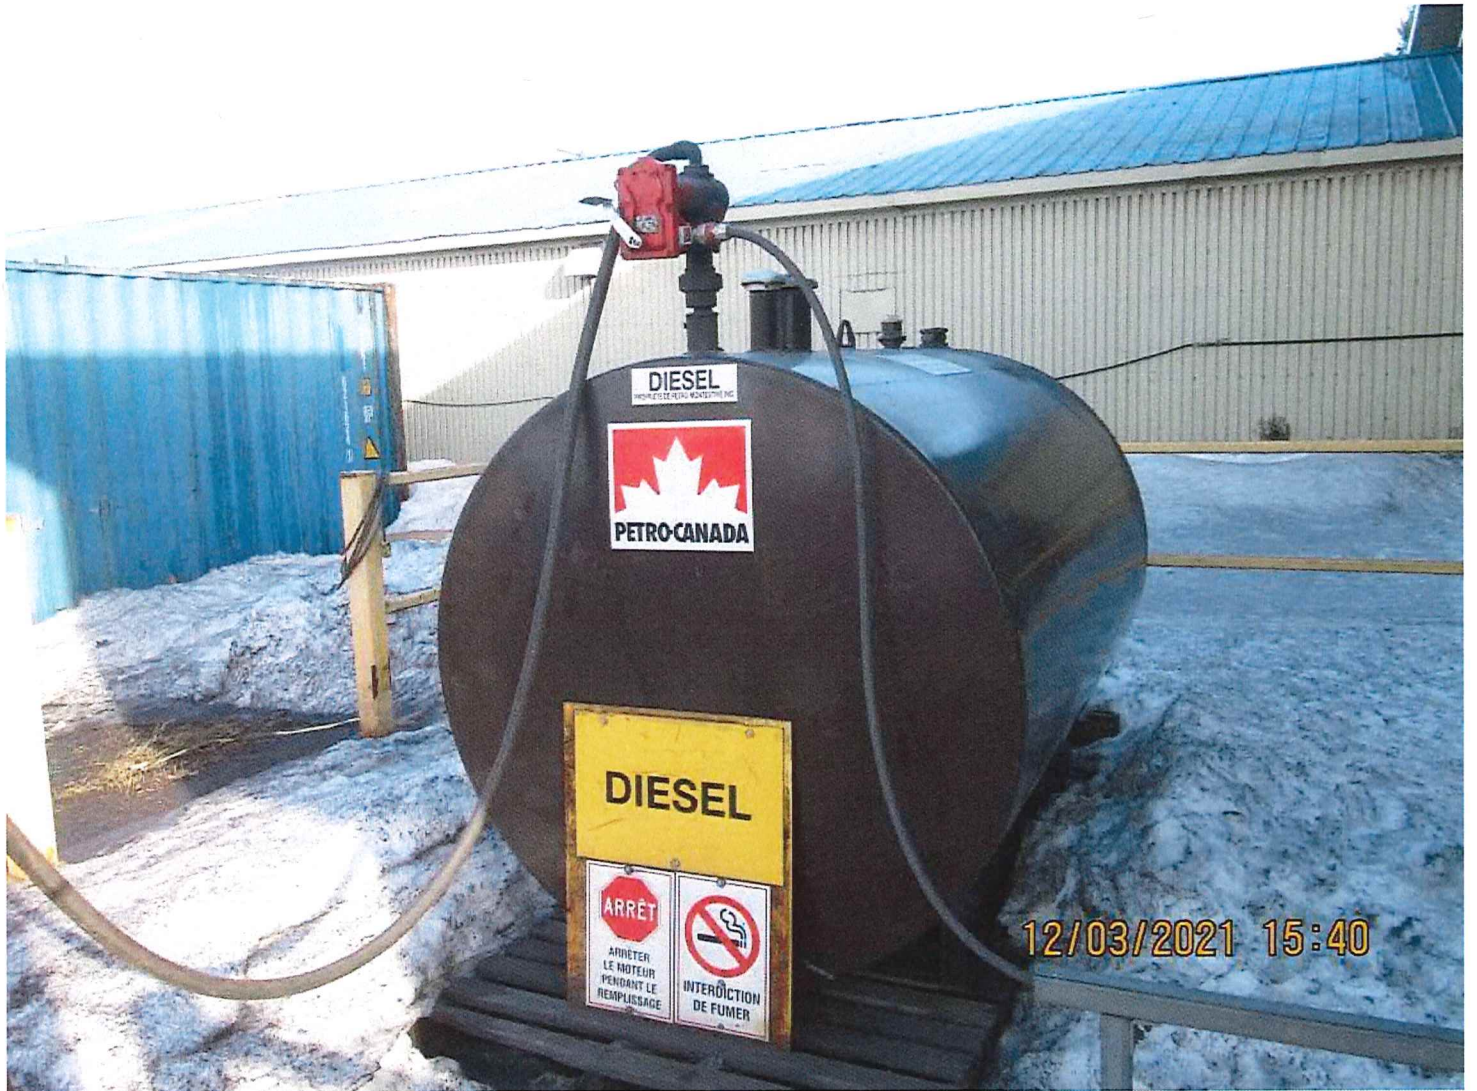
IMG\_3568.JPG

Photo 13: réservoir de diesel pour alimenter les « lifts » et véhicules de l'entreprise
