N° d'intervention : 301520270 + 301385449 + 301506207	Type d'intervention : Inspection
N° de gestion doc. : 7610-16-01-0415300	N° de document : 402011037
Minéraux Mart - Ste-Victoire-de-Sorel	
But de l'intervention : Vérifier l'efficacité des puisards poreux, l'étanchéité du fossé arrière (ANC du 25 avril 2019) et les équipements pétroliers à risque élevé (RBQ)

1	Nom du lieu : Minéraux Mart inc.	
	Nom usuel du lieu :	
	N° du lieu : 16927063	Type de lieu : industrie
	Localisation du lieu : 206, rang Nord Sainte-Victoire-de-Sorel (Québec) JOG 1T0	
	Coordonnées géographiques du lieu (GÉO NAD 83 degrés décimaux) : 45,995527777800:-73,072416666700

AVIS DE NON-CONFORMITÉ

Objet : Changement aux activités autorisées et mauvais fonctionnement d'un équipement au 206 rang Nord Ste-Victoire-de Sorel

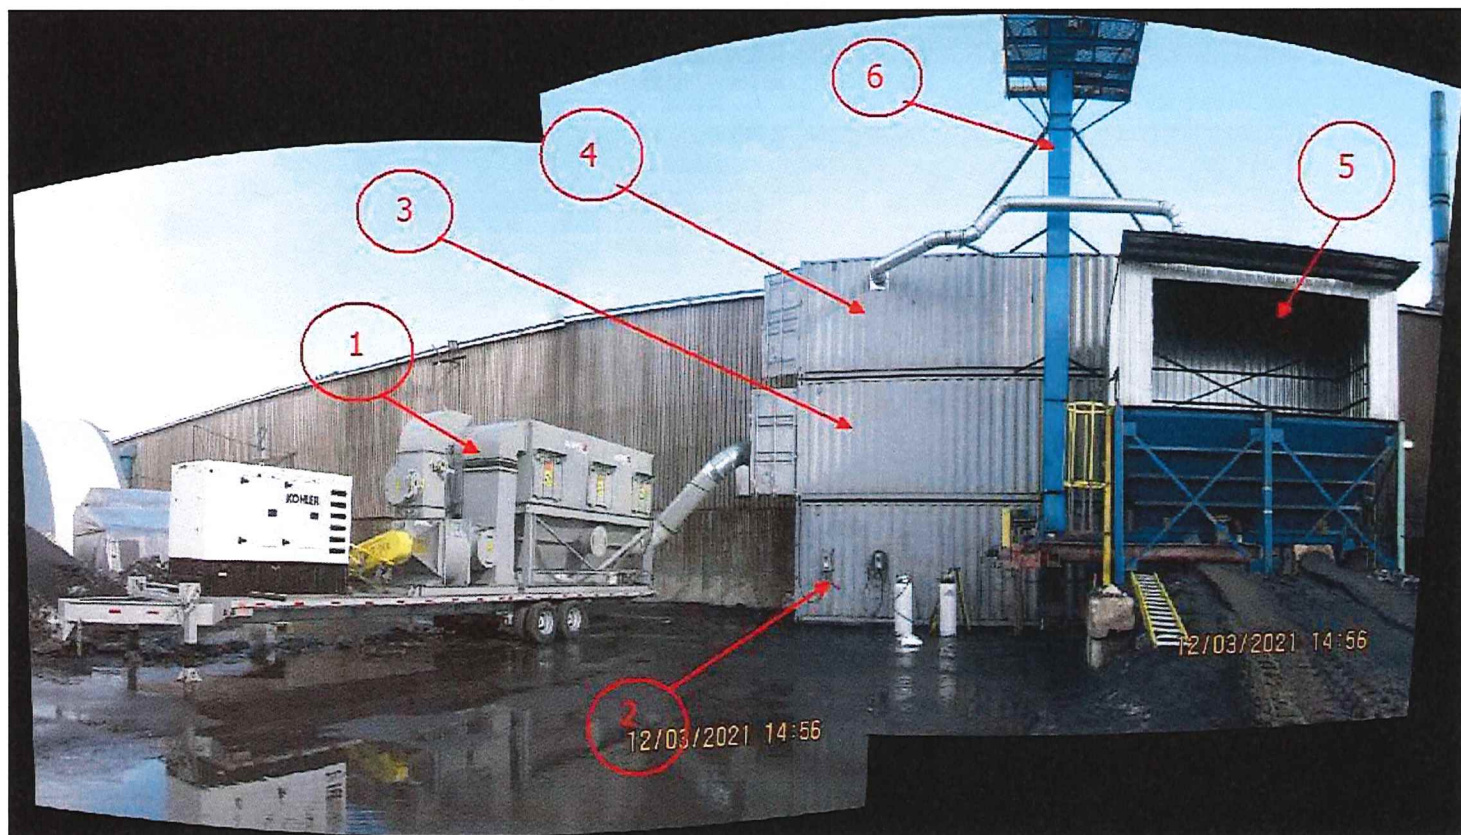
IMG_3551 Panorama.jpg

Par la suite, nous nous dirigeons vers l'endroit où ont été installés les équipements de séparateurs magnétiques. Nous constatons la présence de trois conteneurs empilés, une trémie de chargement, un élévateur à grain et un dépoussiéreur mobile (**photos 6 à 10**). On nous explique que le matériel est déversé dans la trémie laquelle monte le matériel à l'aide de l'élévateur à grain. Le matériel passe par la suite à travers les séparateurs magnétiques (conteneur # 4, **photo 6**) puis une vis-sans-fin (conteneur # 3, **photo 6**) pour être dirigé via des conduites dans des enclos placés à l'intérieur de la bâtisse pour entreposage avant son expédition vers le client. Les équipements ne sont pas en fonction lors de notre visite. Je note que la trémie de chargement est en métal et placé à l'extérieur et que les parois du conteneur abritant les séparateurs magnétiques ne sont pas insonorisées.

Une discussion avec le BSOSAP et la DRAE permet d'identifier les articles liés aux manquements observés lors de l'inspection. L'ajout des séparateurs magnétiques et autres équipements est un manquement à l'article 30, al. 1, partie 1 de la LQE puisque le titulaire d'une autorisation ne peut effectuer un changement aux activités autorisées par le ministre sans obtenir au préalable de celui-ci une modification de son autorisation dans le cas où le changement est susceptible d'entraîner un nouveau rejet de contaminants dans l'environnement, une augmentation des rejets déjà autorisés ou une modification de la qualité de l'environnement. Dans ce cas-ci, les équipements sont susceptibles d'émettre des contaminants dans l'air et susceptible d'émettre du bruit.

- L'ajout d'équipements comprenant notamment des séparateurs magnétiques et une trémie d'alimentation ont été installés sans avoir obtenu au préalable autorisation du ministre. **Manquement à l'article 30, al. 1, partie 1 de la LQE** puisque le titulaire d'une autorisation ne peut effectuer un changement aux activités autorisées par le ministre sans obtenir au préalable de celui-ci une modification de son autorisation dans le cas où le changement est susceptible d'entraîner un nouveau rejet de contaminants dans l'environnement, une augmentation des rejets déjà autorisés ou une modification de la qualité de l'environnement. Dans ce cas-ci, les équipements sont susceptibles d'émettre des contaminants dans l'air et susceptible d'émettre du bruit. Même si les équipements n'étaient pas en fonction lors de la visite, il a été noté que la trémie d'alimentation est à l'extérieur, exposé au vent et en métal risquant d'émettre des poussières lors du chargement du matériel et du bruit lorsque le matériel tombe sur les parois en métal. Également, les parois du conteneur abritant les séparateurs magnétiques ne sont pas insonorisés donc il y a une possibilité d'émission de bruit lors du fonctionnement de ceux-ci. Notons que des résidences se trouvent à proximité de l'entreprise et pouvant être incommodées par la poussière et le bruit (dont une résidence directement en face de l'entreprise et une autre sur le côté Sud-Ouest du terrain de l'entreprise).

Photo 6: Installation des équipements de séparateurs magnétiques 1= dépoussiéreur mobile, 2 = système électrique et contrôle, 3 = vis-sans-fin, 4 = séparateurs magnétiques, 5 = trémie de chargement, 6 = élévateur à grain

17 Recommandations	
<p>Je recommande que le traitement à apporter à ce dossier soit le suivant : Modéré avec facteurs aggravants</p> <p>Je recommande l'envoi d'un avis de non-conformité pour l'article 30 al.1 par.1 de la LQE et l'article 9 al. 1, partie 1 du Règlement sur l'encadrement d'activités en fonction de leur impact sur l'environnement. Article 37 de la L.A.D.</p> <p>Article 37 de la L.A.D.</p> <p>Je recommande également de demander à l'entreprise de se pencher sur la problématique d'accumulation d'eau et de mauvais drainage de la partie de terrain située à la porte d'entrée et de sortie des camions et de nous soumettre un plan correcteur.</p> <p>Enfin, je recommande qu'une inspection soit réalisée à l'entreprise située face à la compagnie Grantech sur la route Marie-Victorin à Contrecoeur afin de vérifier la conformité des opérations. À cet endroit, serait reçu du minerai contenant du manganèse.</p>

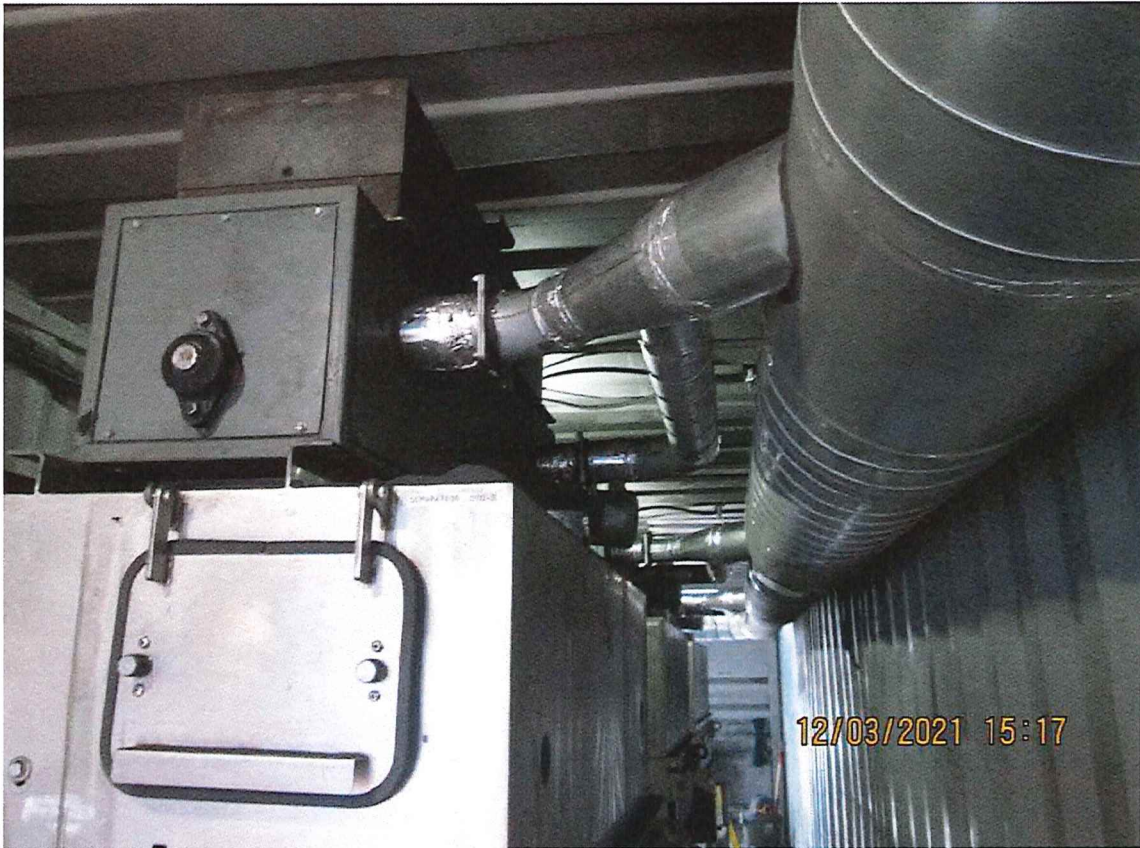
IMG_3558.JPG

Photo 9: conteneur comprenant les séparateurs magnétiques (#4 sur photo 6)

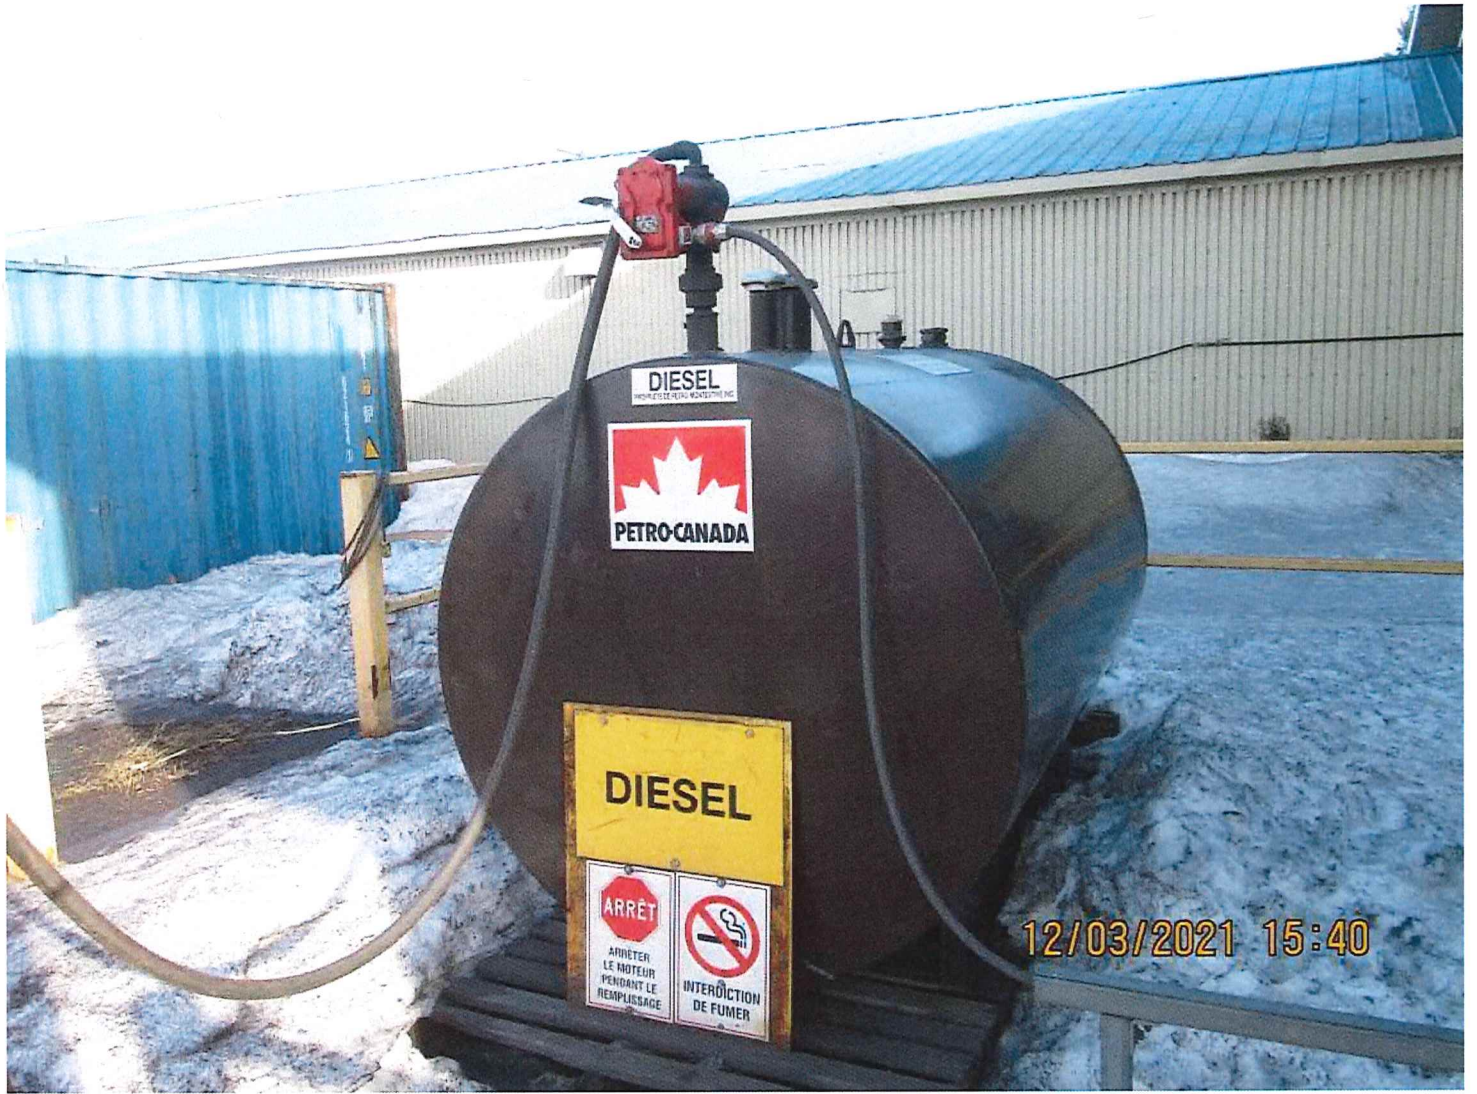
IMG_3568.JPG

Photo 13: réservoir de diesel pour alimenter les « lifts » et véhicules de l'entreprise
