Objet : Demande d'accès à l'information concernant les rapports d'inspection 2015 et 2020
dans le dossier Balayage Blainville Inc.

RAPPORT D'INSPECTION

Centre de contrôle environnemental du Québec

1 Identification		
Date de l'intervention : 2020-09-14	Heure de début : 8 h 54	Heure de fin : 16 h 21
Intervention effectuée par : Jasmin Kroese		
Accompagné par : ↓↑ - + <input type="checkbox"/> SO		
1	Nom : Steeve Lachance	Fonction : Inspecteur, MELCC

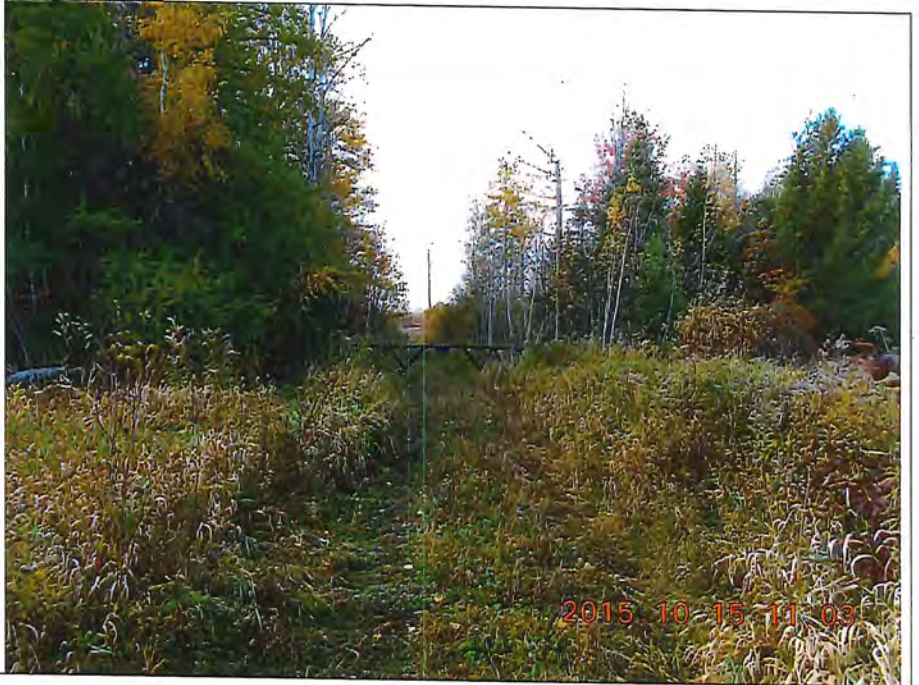
Photo no : 1

À mon arrivée, au site, je constate qu'il y a une barrière (Photo 1). J'emprunte le chemin d'accès et constate qu'il y a quelques déchets visibles. Pour commencer l'inspection, je me dirige directement vers le fond du dépotoir. Je constate que le milieu que je traverse possède une végétation dense majoritairement composée de graminées sp. (NI) et de Sumac vinaigrier (Non-indicatrice –NI). Le sol est ferme et je ne constate pas la présence de déchet.

Accès au dépotoir fermé par une barrière

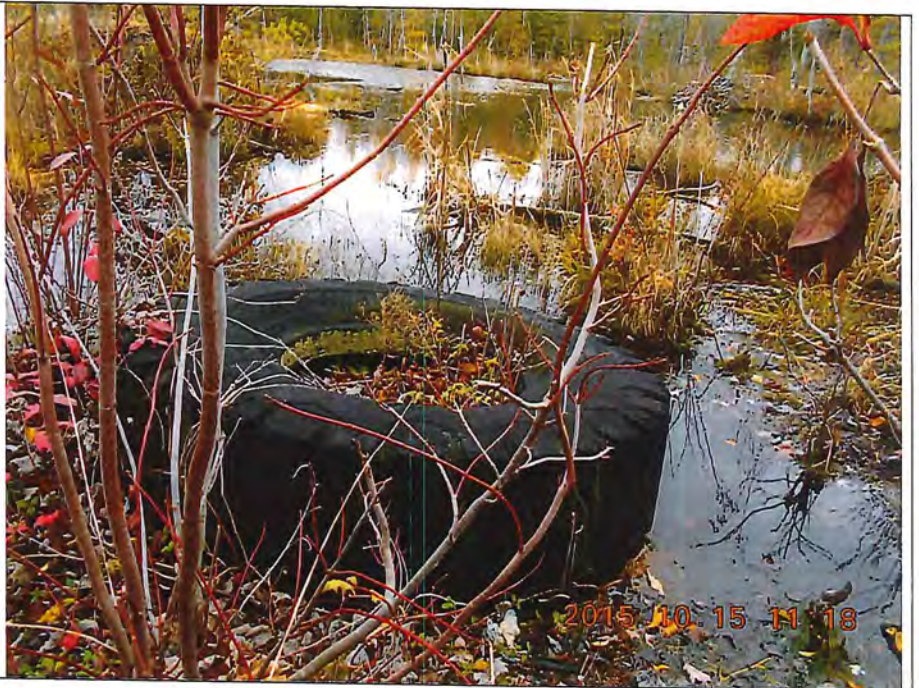
Photo no : 2

Pneu hors norme à la limite du dépotoir en bordure d'une étendue d'eau libre

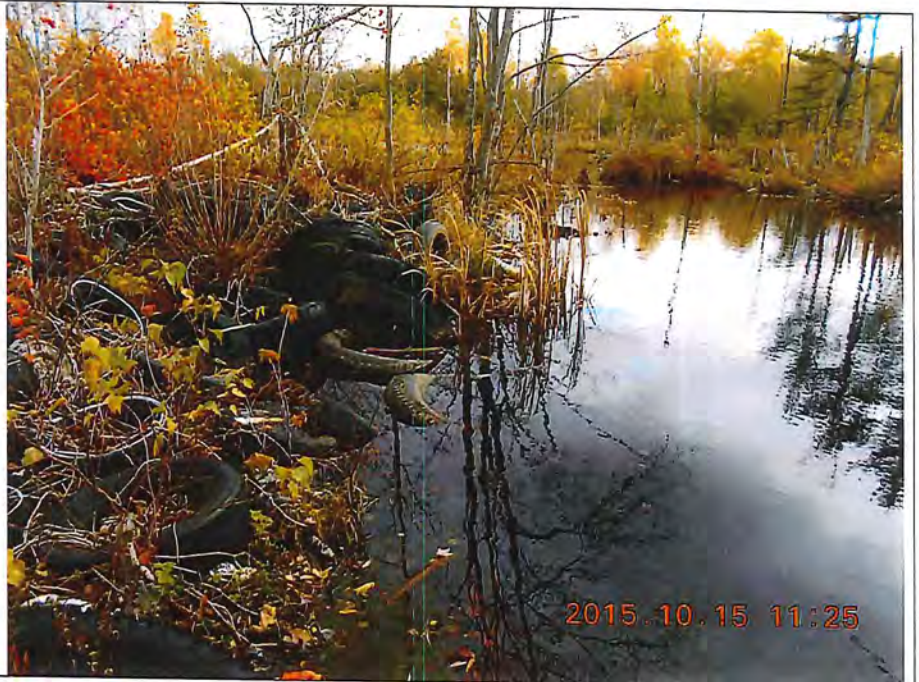
Photo no : 3

Limite du dépotoir
Monticule de pneus en partie immergés

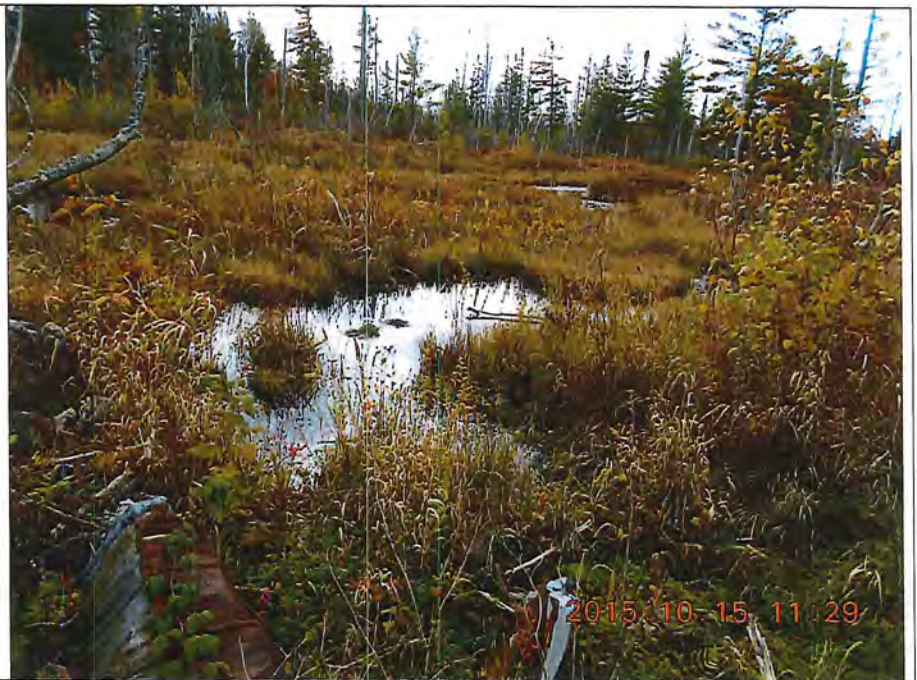
Photo no : 4

Limite du dépotoir
Milieu environnant

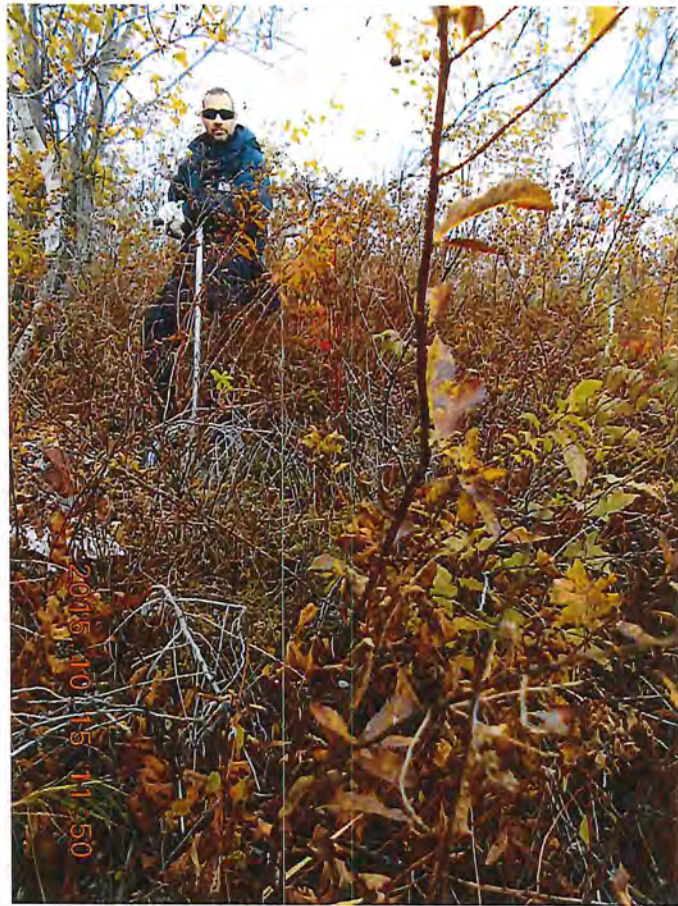
Photo no : 5

Collègue sur le site du dépotoir à la limite
Je suis dans le milieu humide

Dépotoir surélevé par rapport au milieu
environnant

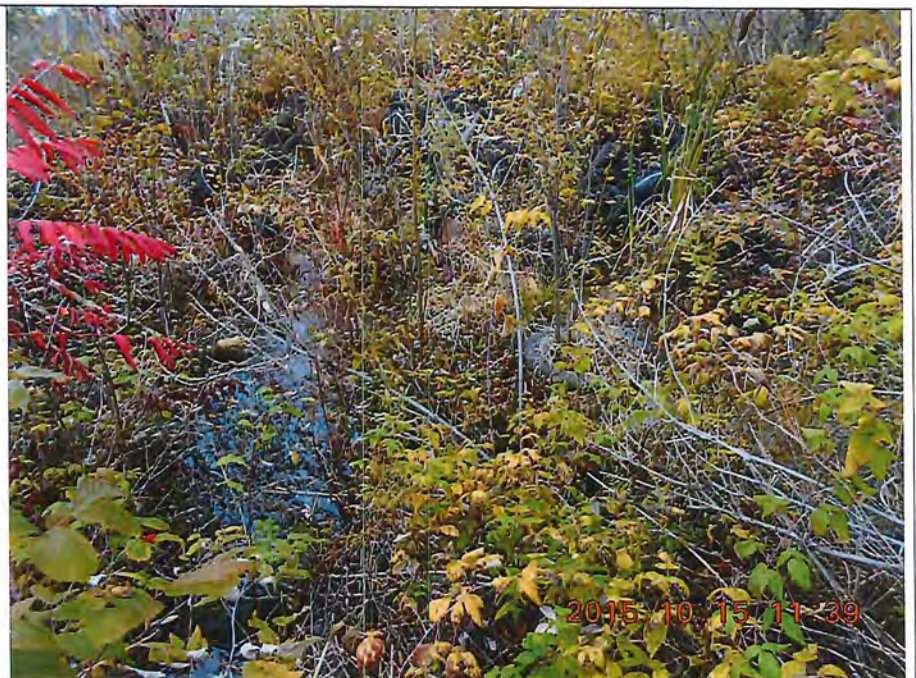
Photo no : 6

Cuvette présente au niveau du dépotoir
Accumulation d'eau, quelques quenouilles
Fond constitué principalement de déchets

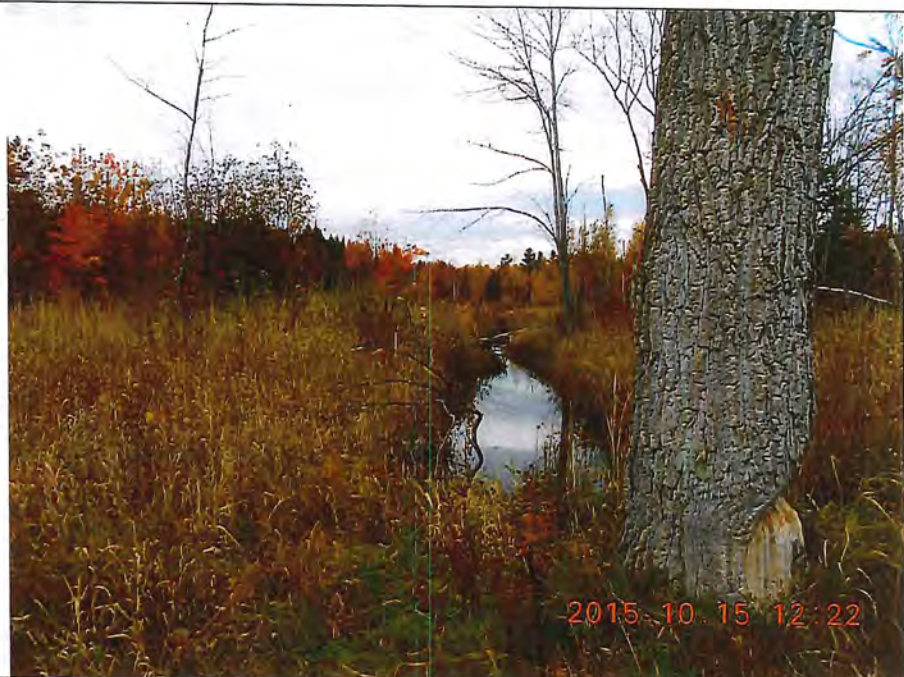
Photo no : 8

Je me dirige vers le chemin d'accès. Je constate que de part et d'autre du chemin, il y a un lit d'écoulement passant dans un ponceau (Photo 8). Au-dessus du ponceau, il y a un petit monticule de pierres (Photo 9).

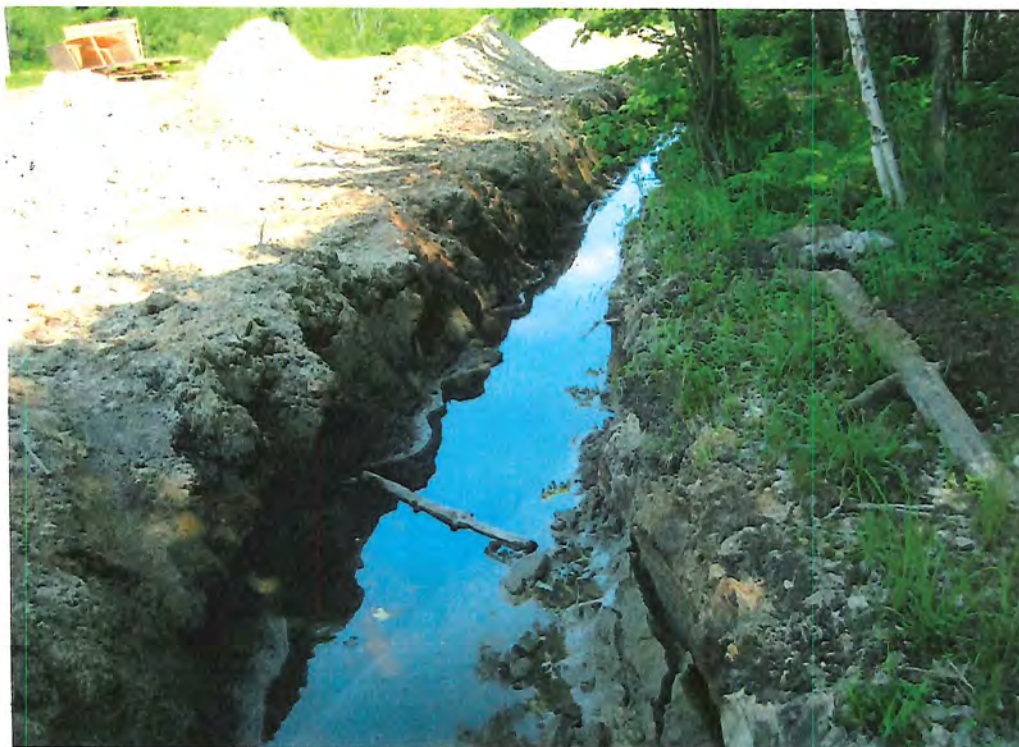
Présence d'une tranchée drainante

Photo 6 : Début de la tranchée (en face du jeu de Paint-Ball)

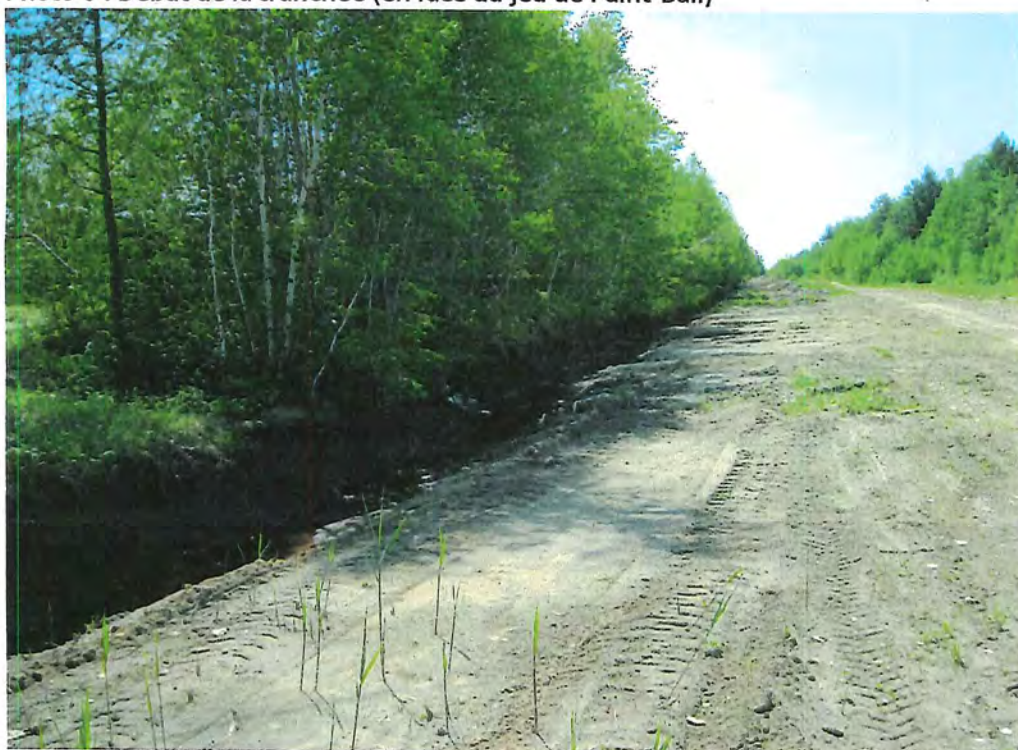
Photo 7 : Tranchée de drainage

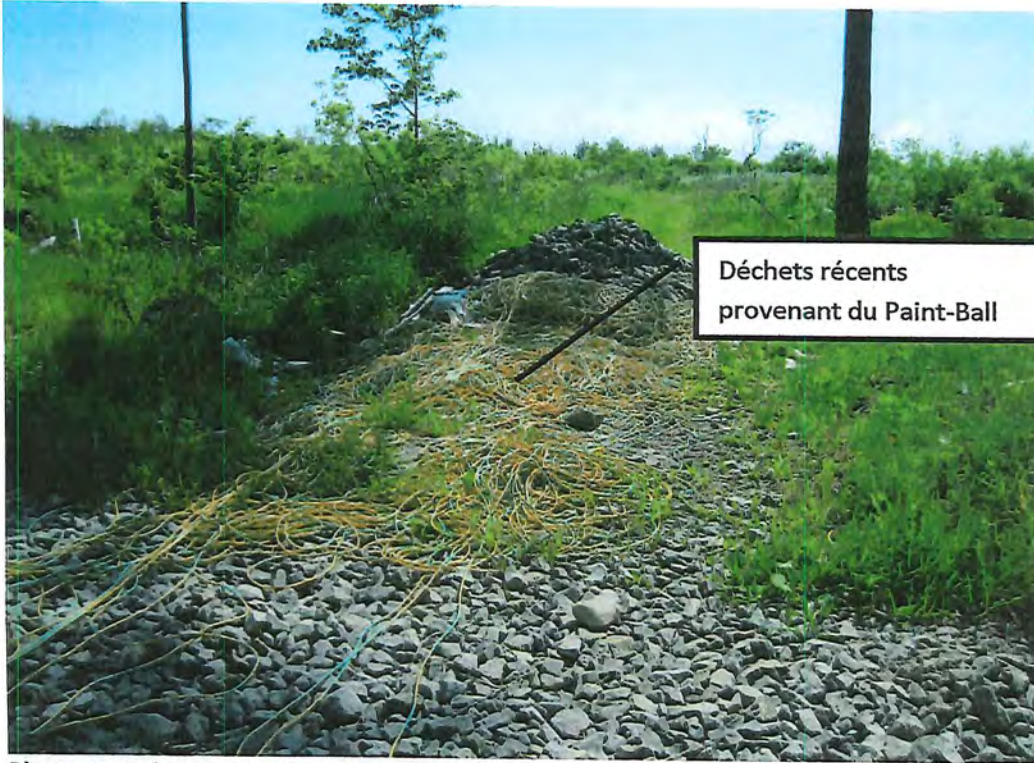
Présence de déchets sur l'ancien dépotoir

Déchets récents
provenant du Paint-Ball

Photo 1 : Présence de déchets sur l'ancien dépotoir (provenant du Paint-Ball)

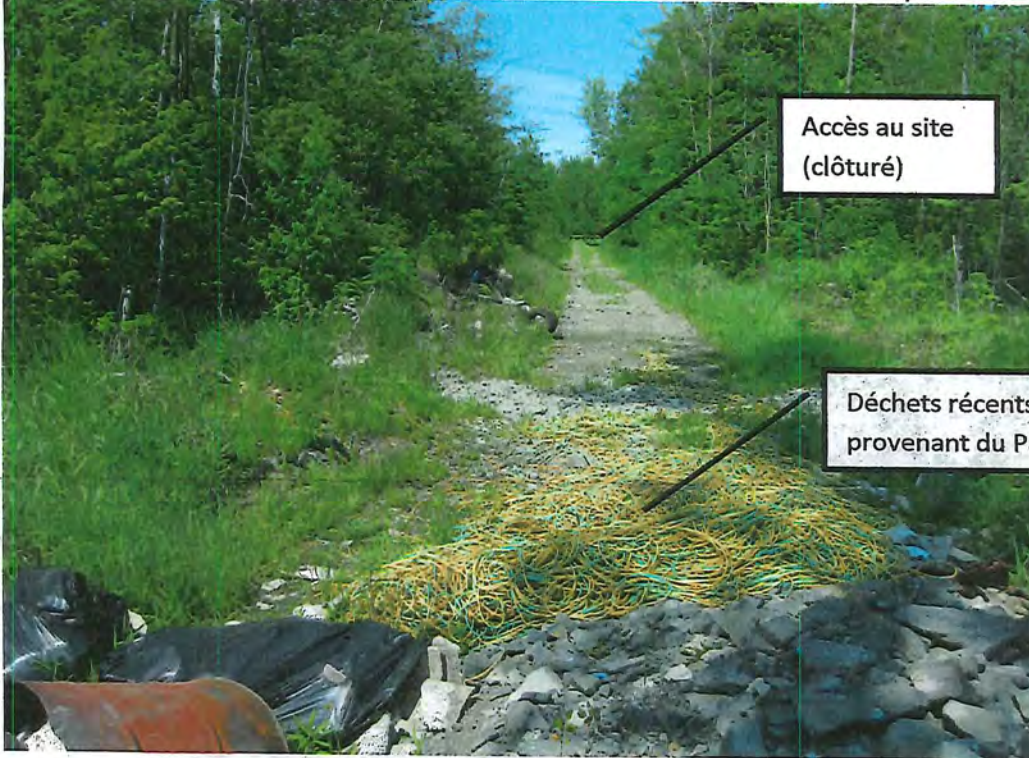
Accès au site
(clôturé)

Déchets récents
provenant du Paint-Ball

Photo 2 : Présence de déchets sur l'ancien dépotoir (provenant du Paint-Ball)

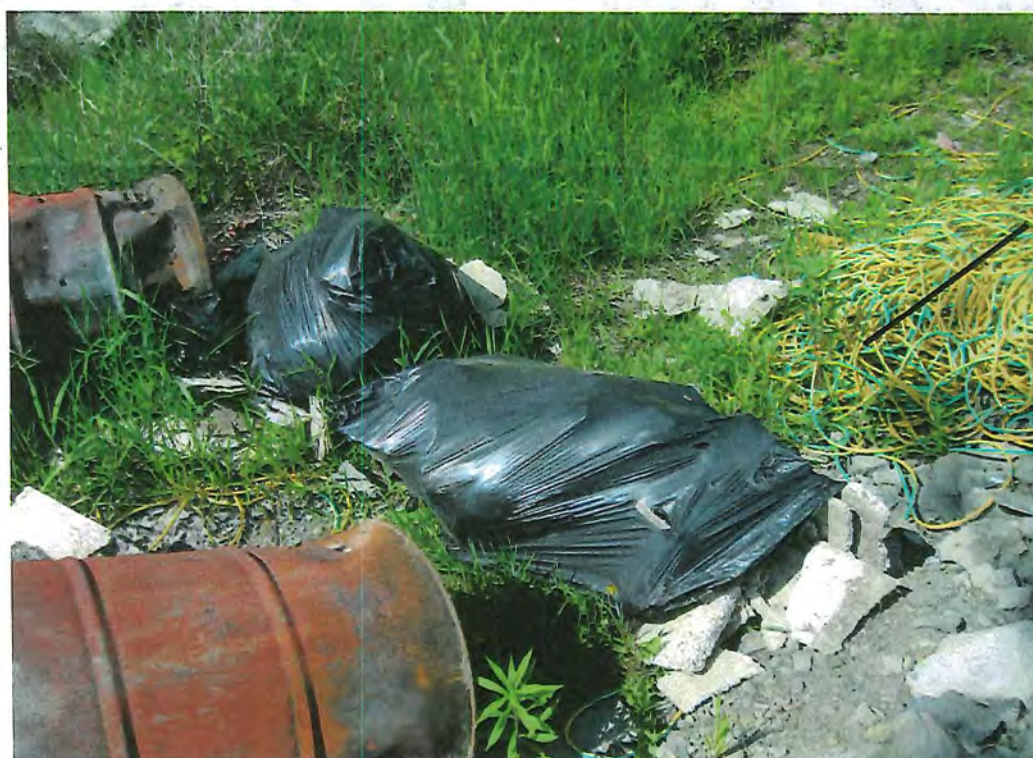
Déchets récents

Photo 3 : Présence de déchets sur l'ancien dépotoir

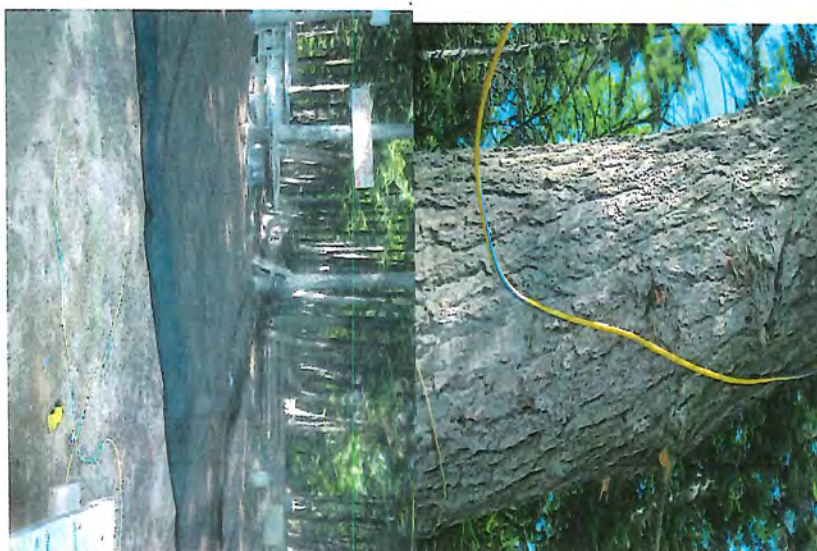
Photo 4 et 5 : Provenance des déchets (jeu de Paint-Ball)

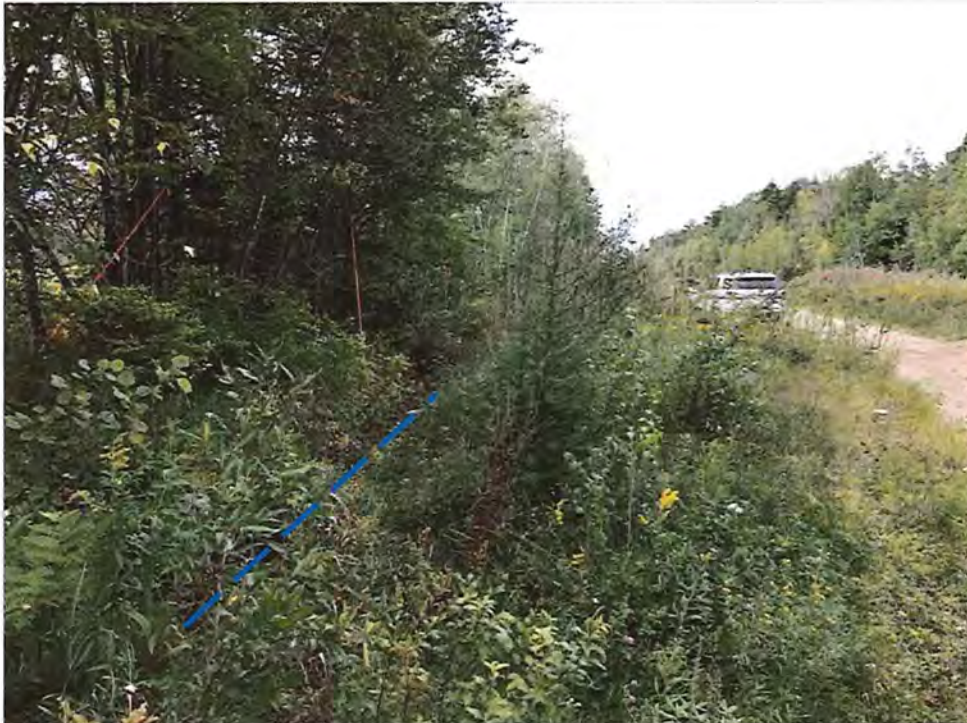
IMG_0151.JPG

Photo 1. Vue du début fossé #1 (tirets bleus); présence de végétation herbacée et arbustive dans le fossé (GPS 637, orientation ouest)

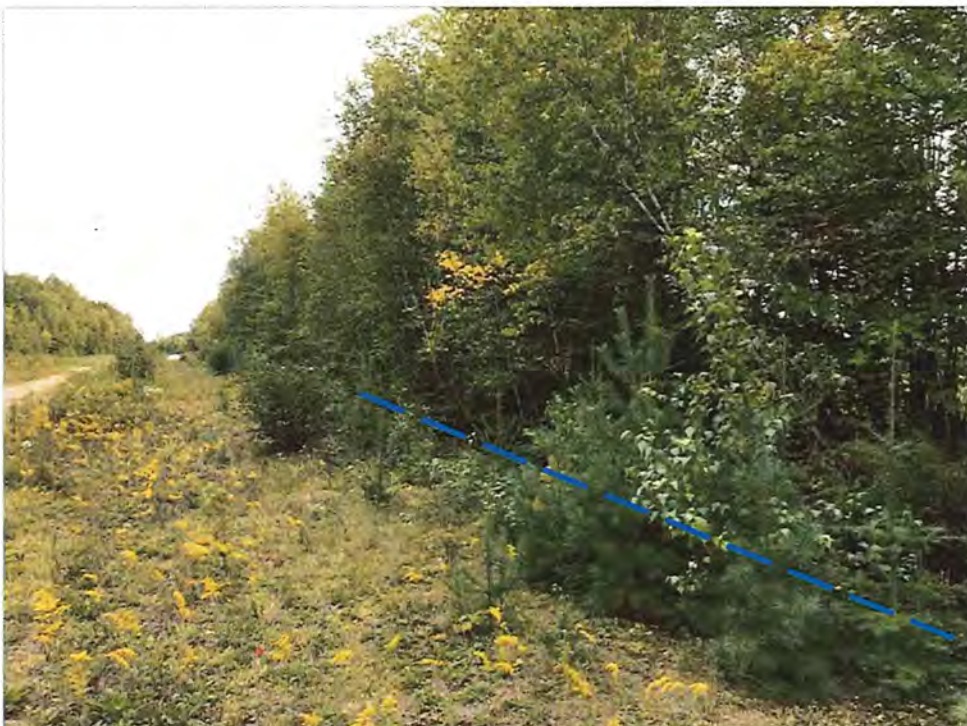
IMG_0166.JPG

Photo 2. Vue du fossé #1 (tirets bleus); présence de végétation herbacée et arbustive dans le fossé (GPS 646, orientation est)

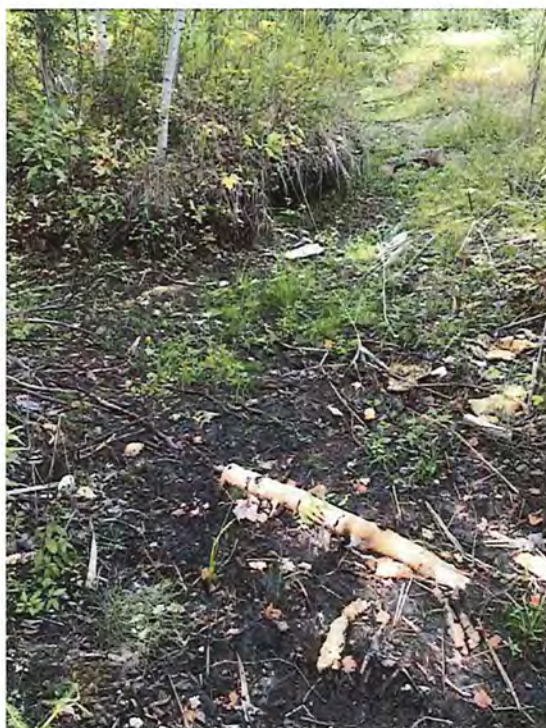
IMG_0153.JPG

Photo 3. Présence de litière organique et de végétation herbacée dans le lit du fossé #1 (GPS 638, orientation ouest)

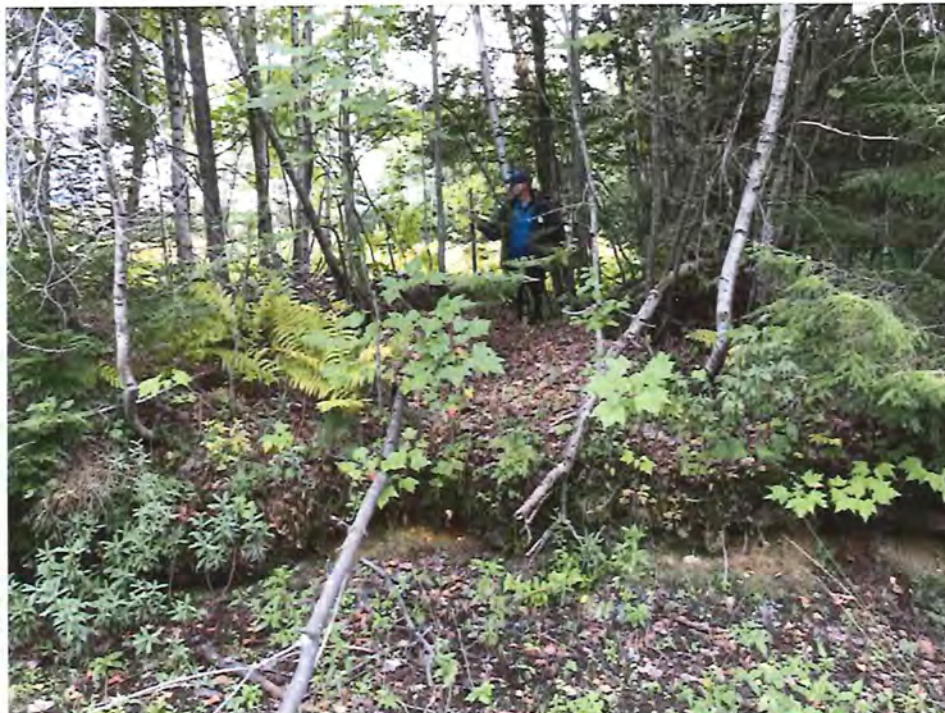
IMG_0167.JPG

Photo 4. Vue du lit du fossé #1; présence de végétation herbacée et arbustive dans le fossé #1 (GPS 646, orientation sud)

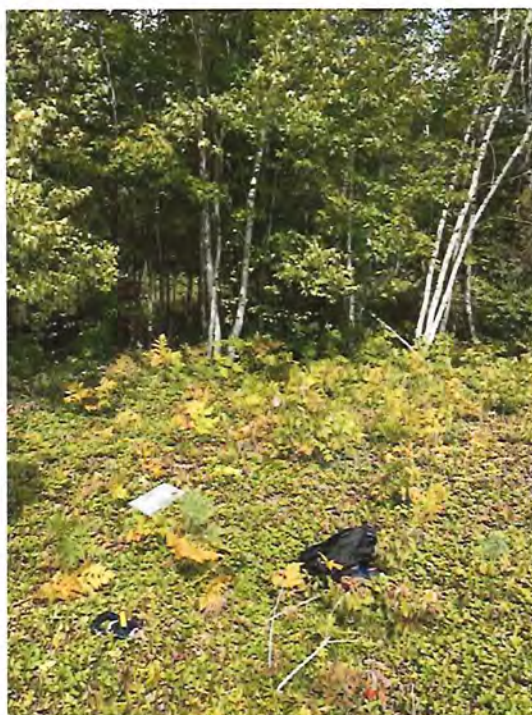
IMG_0169.JPG

Photo 5. Vue de la station d'identification de milieu humide S3 (GPS 647, orientation nord)

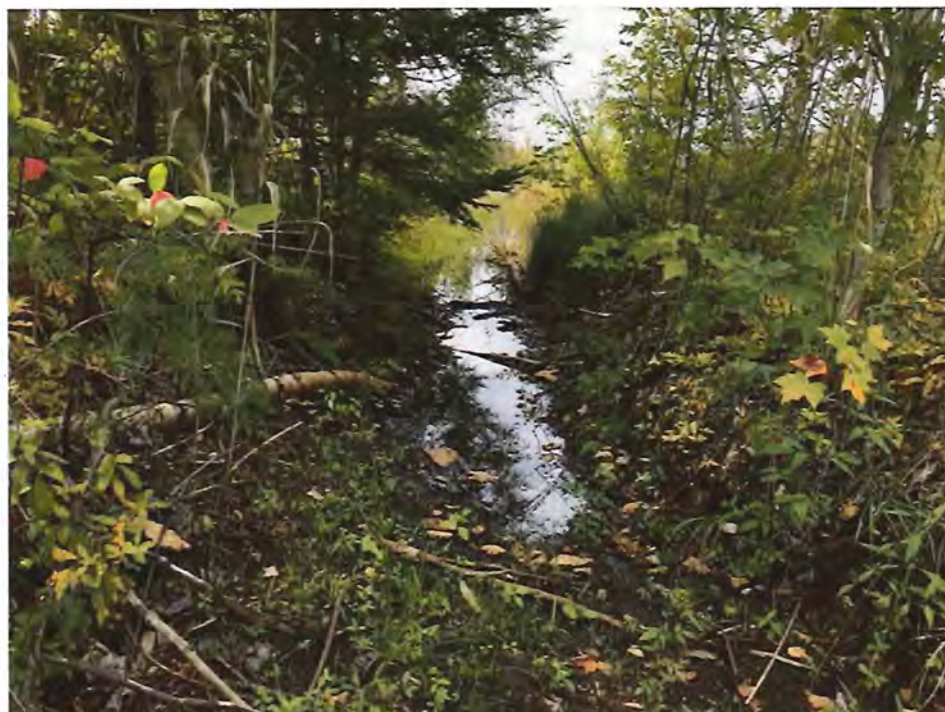
IMG_0152.JPG

Photo 6. Vue du fossé #2; présence d'eau dans le fossé en allant vers le sud (GPS 638, orientation sud-ouest)

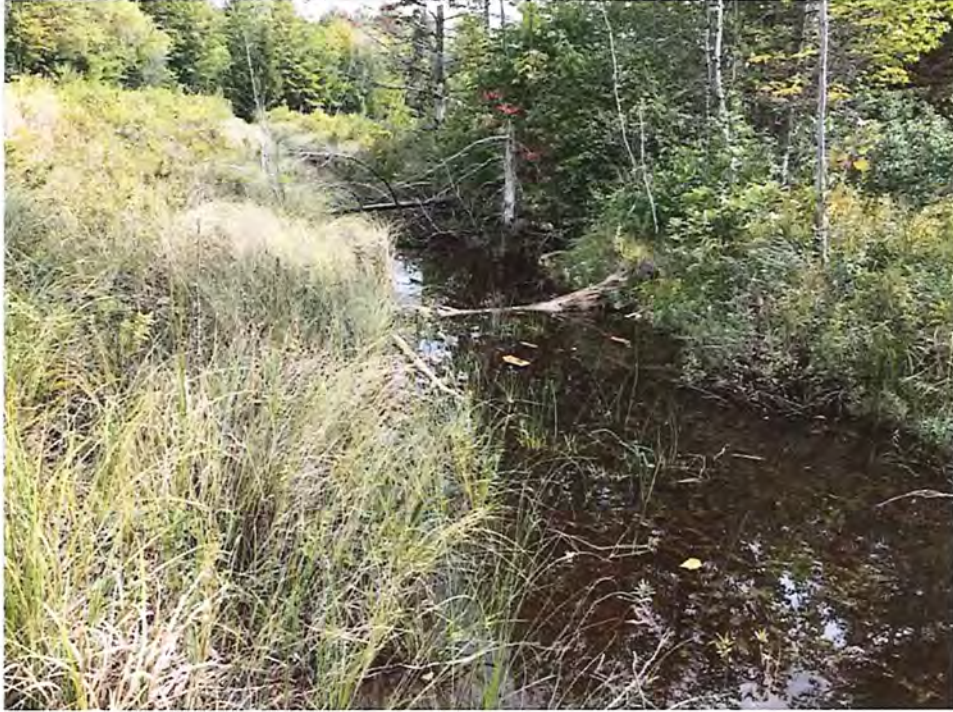
IMG_0154.JPG

Photo 7. Vue du fossé #2; le niveau d'eau dans le fossé est plus haut qu'au nord (GPS 639, orientation nord-est)

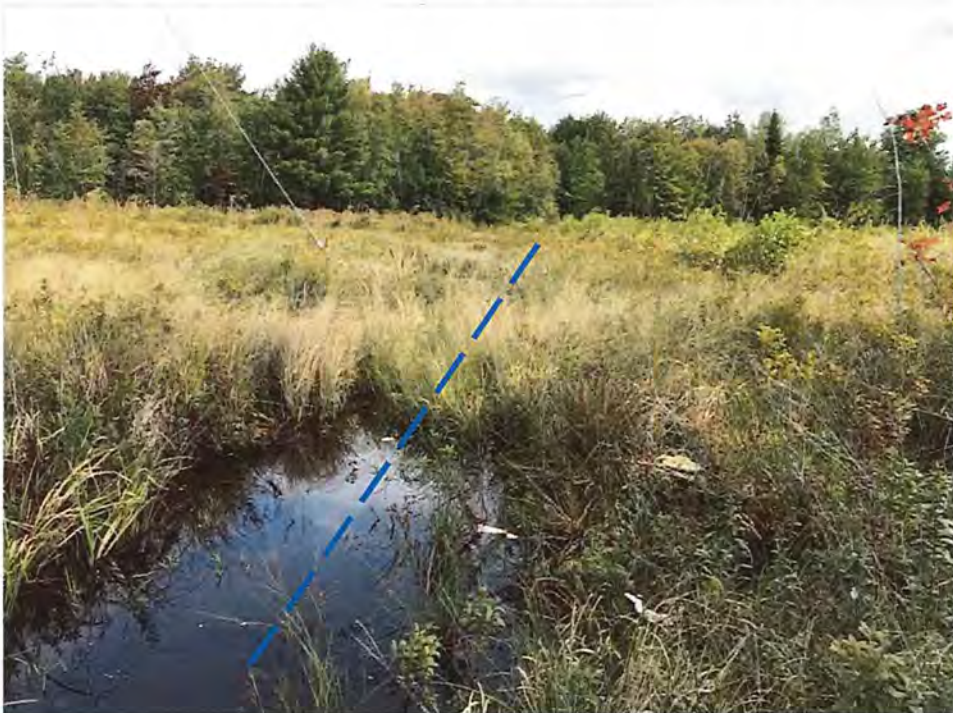
IMG_0155.JPG

Photo 8. Vue du fossé #3 (tirets bleus); il y a présence de végétation herbacée et arbustives dans le fossé et le niveau d'eau dans le fossé est plus élevé au sud que vers le nord, où il s'assèche (GPS 640, orientation nord-est)

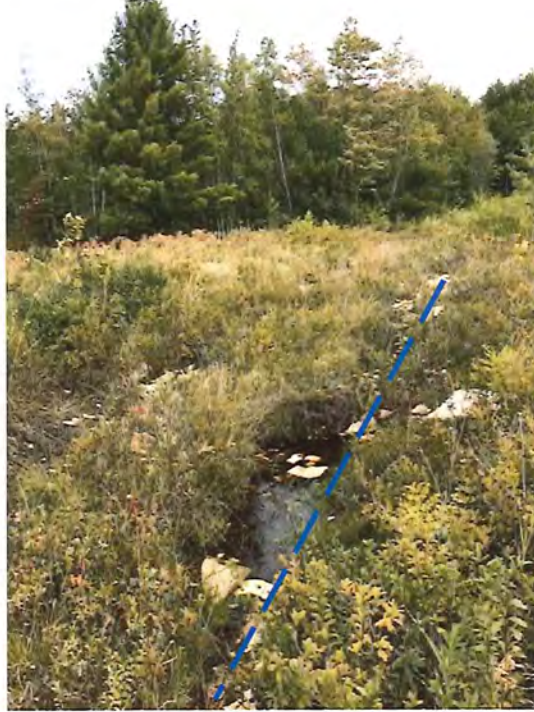
IMG_0158.JPG

Photo 9. Vue du fossé #3 (tirets bleus); il y a présence de végétation herbacée et arbustives dans le fossé et le niveau d'eau est plus bas qu'au sud du fossé (GPS 642, orientation nord-est)

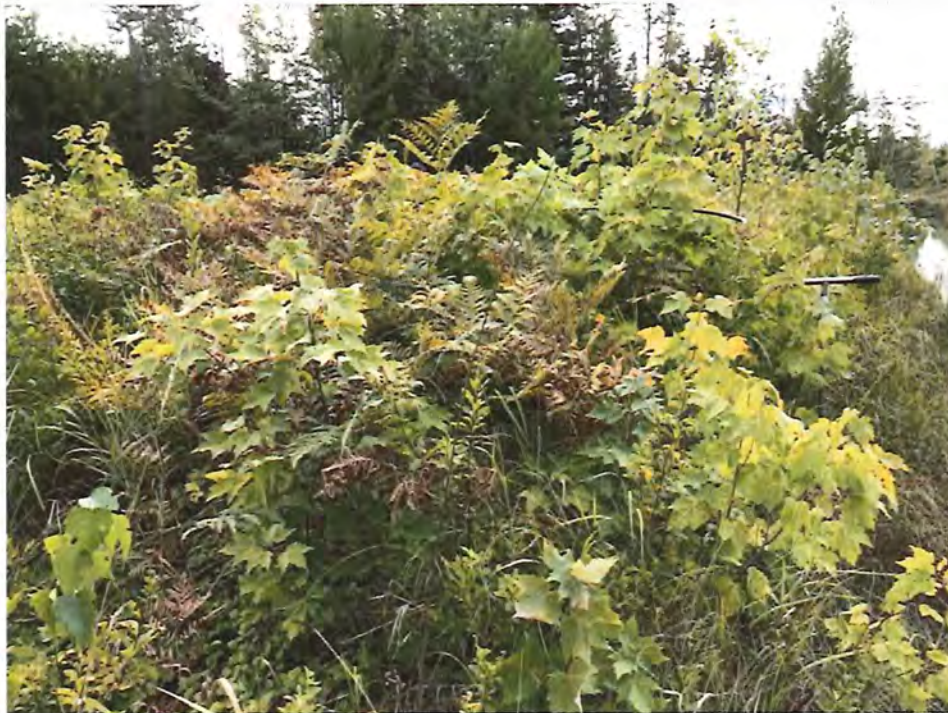
IMG_0159.JPG

Photo 10. Présence de la strate arbustive aux abords du fossé #2; la régénération de la strate arborescente a environ 3 à 4 ans (GPS 643, orientation sud-ouest)

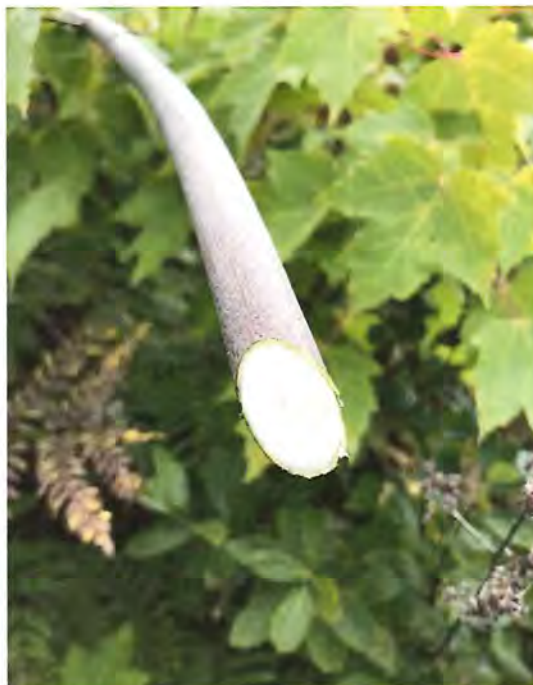
IMG_0160.JPG

Photo 11. Individu coupé aux abords du fossé #2; les anneaux de croissance indiquent au moins 3 à 4 ans de croissance (GPS 643, orientation N/A)

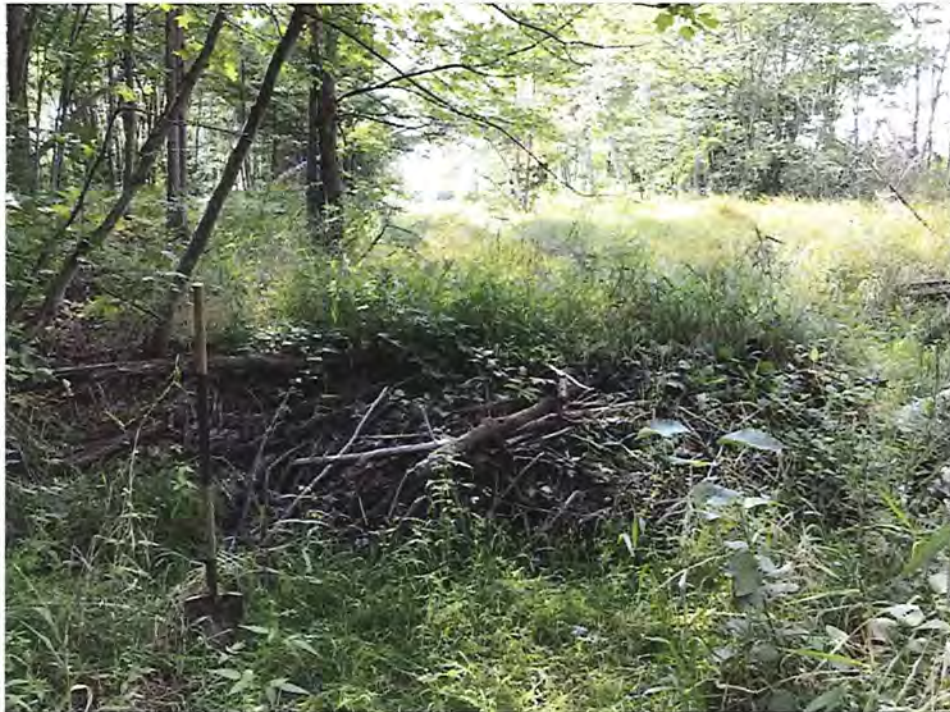
IMG_0170.JPG

Photo 12. Barrage de castor (barrage #1) non entretenu, puisqu'il y a présence de végétation au travers du barrage; l'eau du cours d'eau s'écoulement au travers du barrage (GPS 649, orientation ouest)

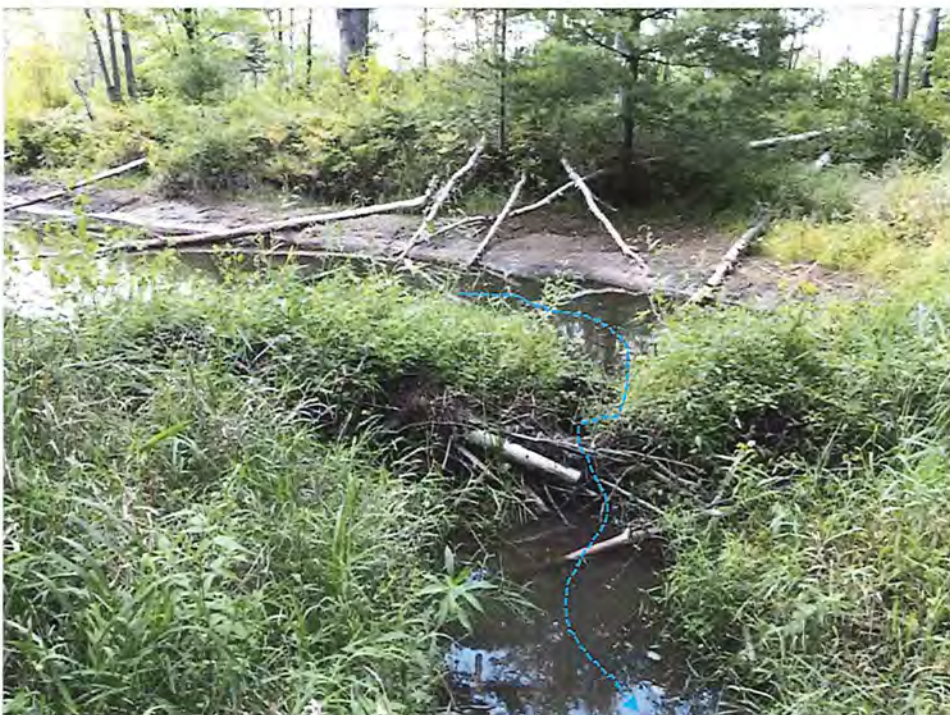
IMG_0171.JPG

Photo 13. Barrage de castor (barrage #2) non entretenu, puisqu'il y a présence de végétation au travers du barrage; l'eau du cours d'eau s'écoulement au travers du barrage (GPS 650, orientation nord-ouest)

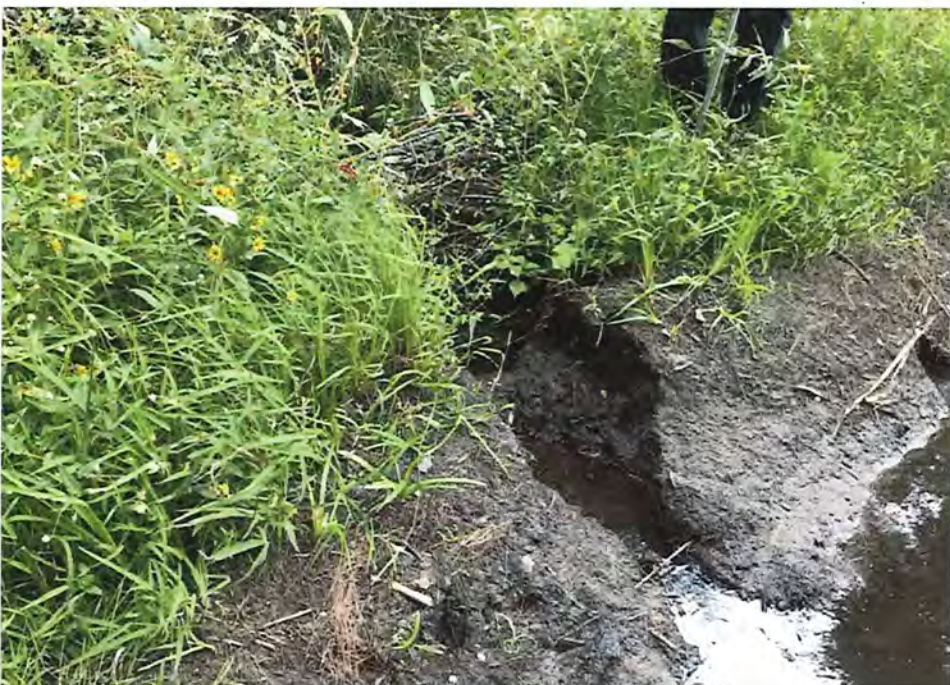
IMG_0172.JPG

Photo 14. Fissure d'environ 30 cm de largeur dans le barrage #2 par laquelle l'eau s'écoule (GPS 650, orientation sud-est)

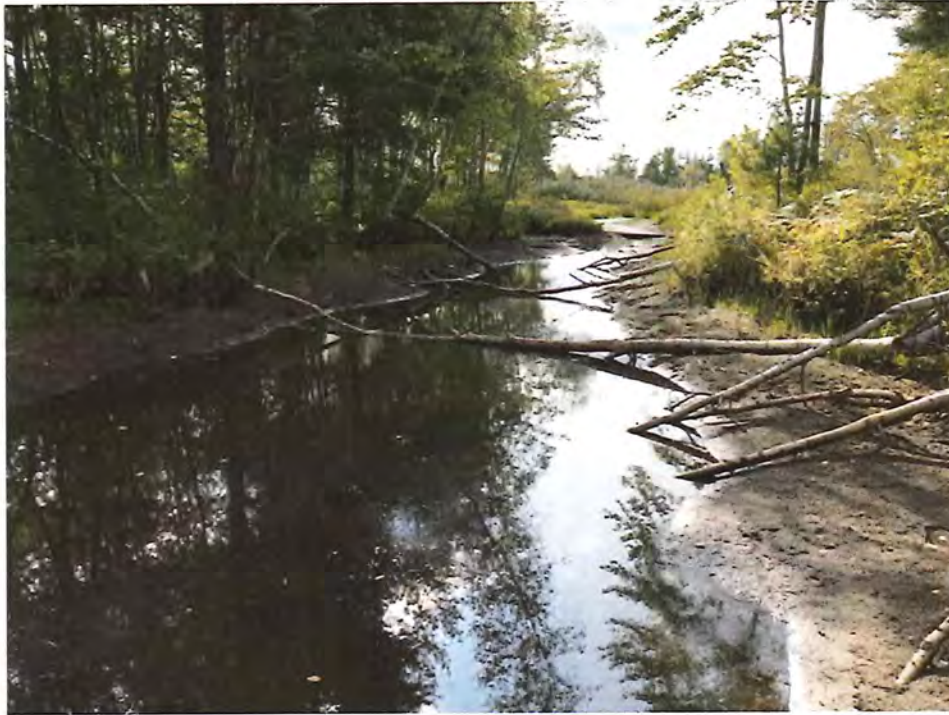
IMG_0173.JPG

Photo 15. Vue de la zone en amont du barrage #2; il y a une baisse de niveau d'eau récente de par la présence de sols à nu (GPS 650, orientation ouest)

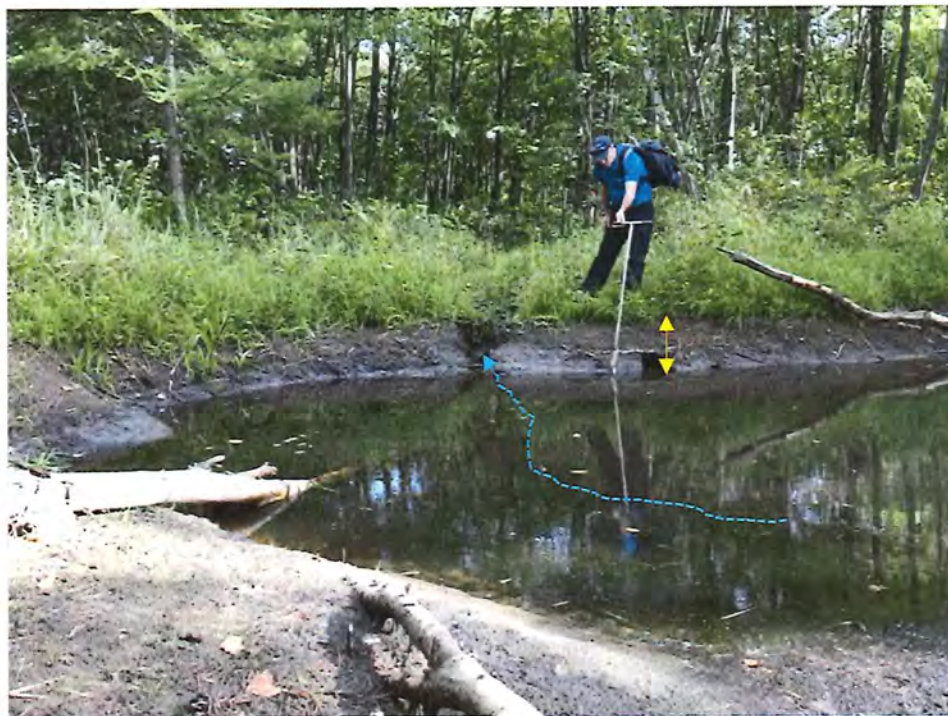
IMG_0174.JPG

Photo 16. Vue de la baisse du niveau d'eau (flèches jaunes); l'eau s'écoule via la fissure dans le barrage #2 (flèche bleue) (GPS 650, orientation sud-est)

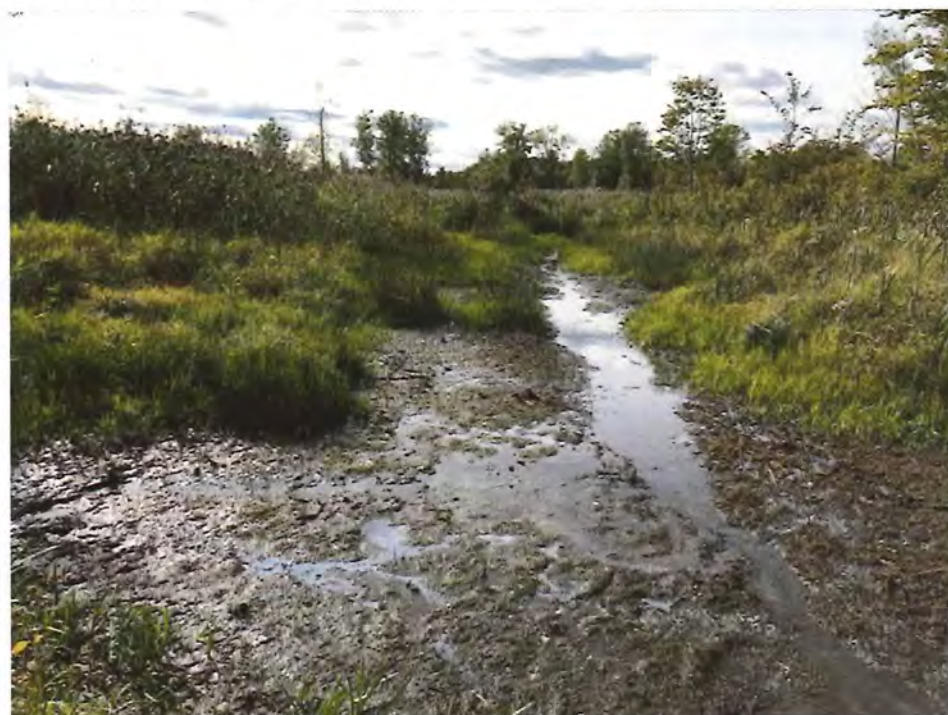
IMG_0175.JPG

Photo 17. Vue du milieu en amont du barrage #2; le milieu est asséché dû à l'écoulement de l'eau au travers du barrage #2 (GPS 651, orientation ouest)
