Objet : Demande d'accès à l'information en lien avec le barrage du lac Wilson, portant le
numéro 7410-15-01-01683-00.

1.2 Intervention	
N° d'intervention : 301503562	Type d'intervention : Inspection
N° de gestion doc. : 7410-15-01-01683-03	N° de document : 401986476
But de l'intervention : Vérifier le bien-fondé de la plainte du 8 septembre 2020 concernant l'obstruction d'un cours d'eau/ lac à côté du barrage du lac Wilson.

RAPPORT D'INSPECTION

1.2 Intervention	
N° d'intervention : 301503633	Type d'intervention : Inspection de conformité
N° de gestion doc. : 7410-15-01-01683-03	N° de document : 401986074
But de l'intervention : Vérifier les travaux autorisés pour la reconstruction du barrage du Lac Wilson

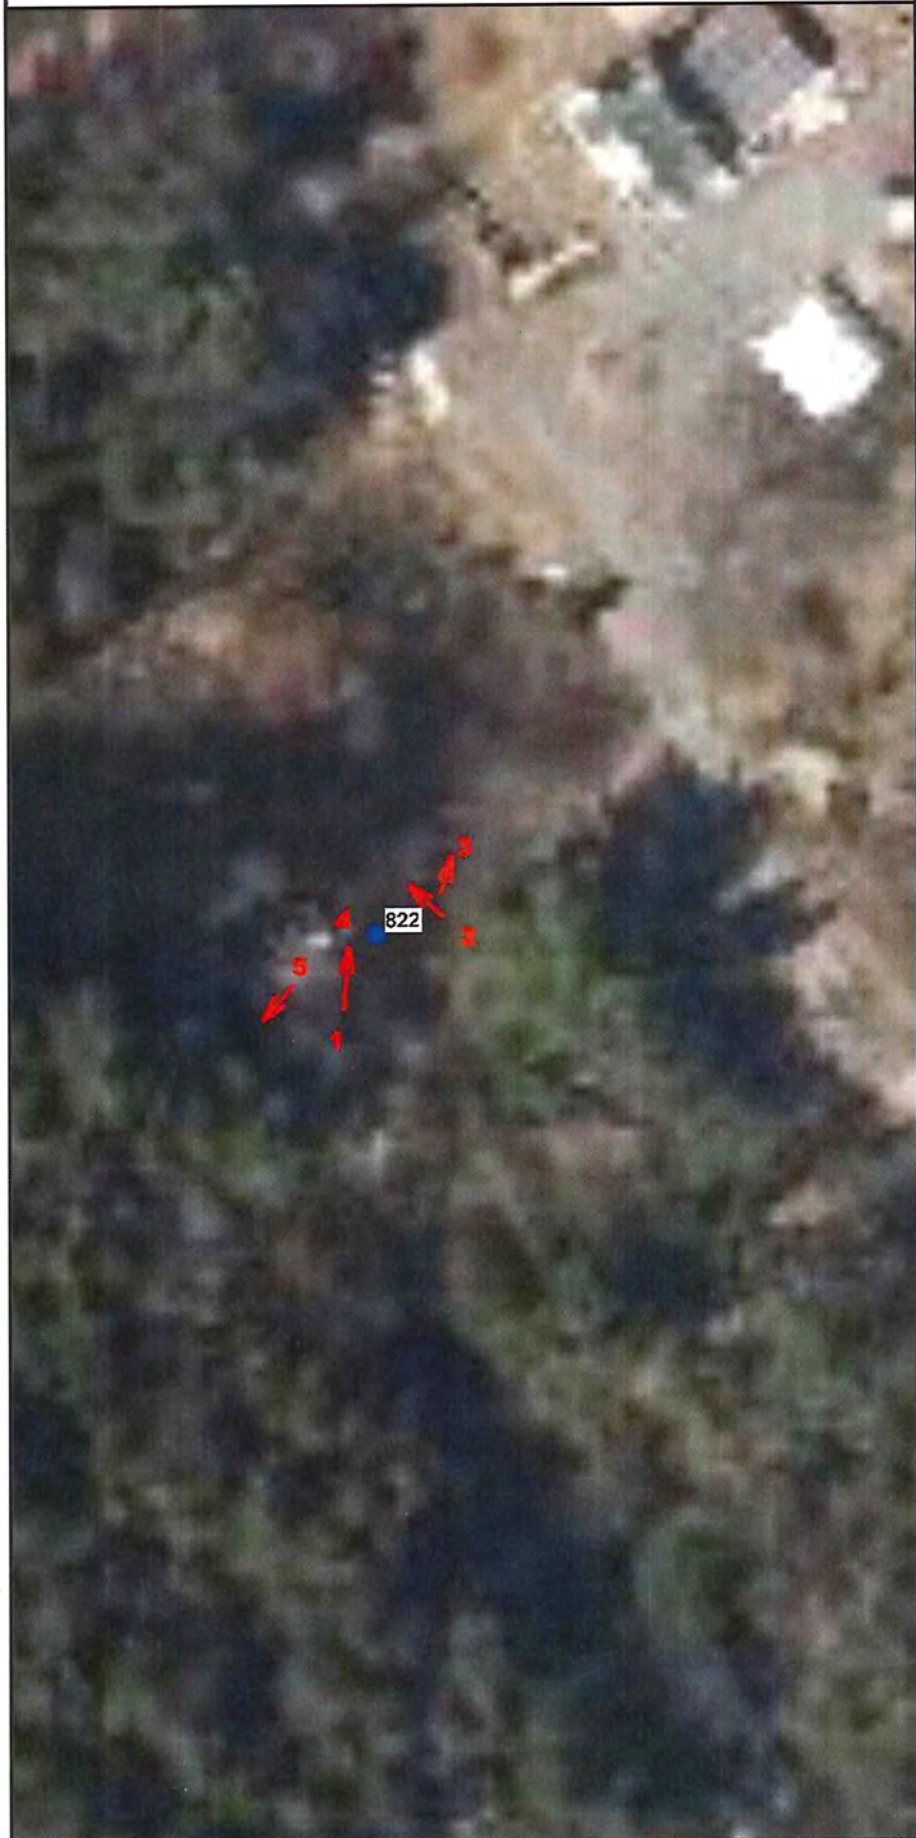
7410-15-01-01683-03
Croquis 1 : Croquis des lieux - 2020-12-09

3 petits barrages de castors sont présentes tout près du barrage de béton, du côté Est (croquis 1 et photos 1 à 3). Les branches ou morceaux de bois les constituant, montrent des traces de dents caractéristiques des castors (photo 4). Il y a aussi des morceaux de bois dont l'écorce a été fraîchement mangée par un ou des castors (photo 5). Je ne vois aucun sac de sable.

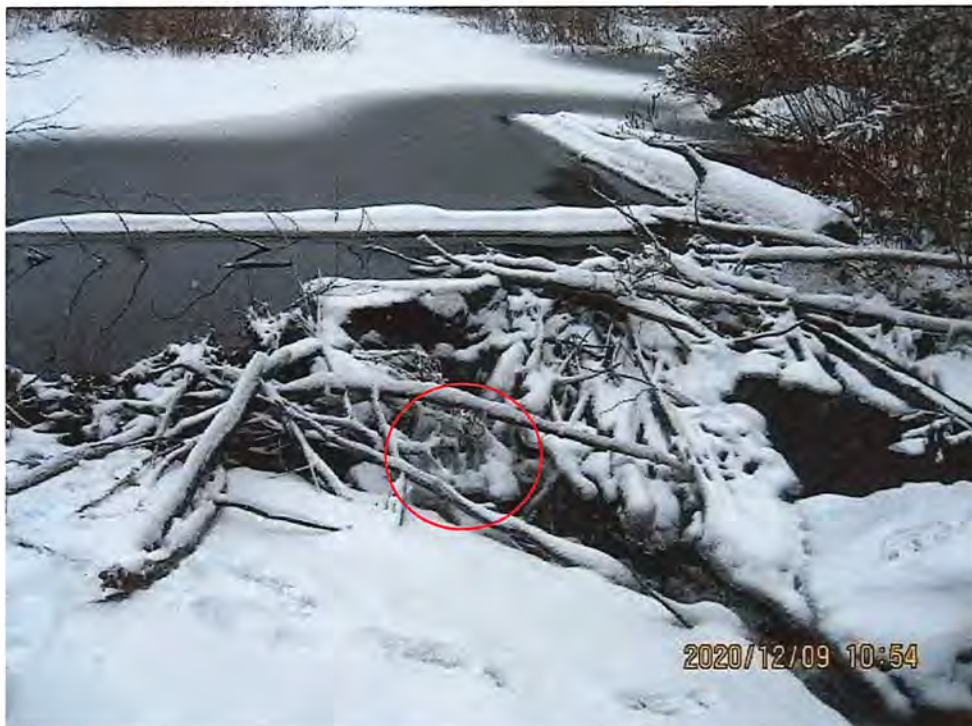
IMG_1002 (640x480).jpg

Il y a effectivement des pierres dans le plus gros des barrages. Ces pierres sont du même type que celles environnantes, il m'est donc difficile de démontrer qu'elles ont été déplacées et encore plus si elles l'ont été par l'action humaine ou faunique. Je ne suis pas en mesure de déterminer, que ces pierres ont été déplacées par l'homme. De par mes nombreuses années d'expérience, autant professionnelles que personnelles, j'ai déjà vu des pierres de cette taille dans des barrages de castors.

Photo 1 : Vue du premier barrage de castors, celui le plus près du barrage de béton et le plus gros. Le cercle rouge montre une des pierres visibles dans le barrage.

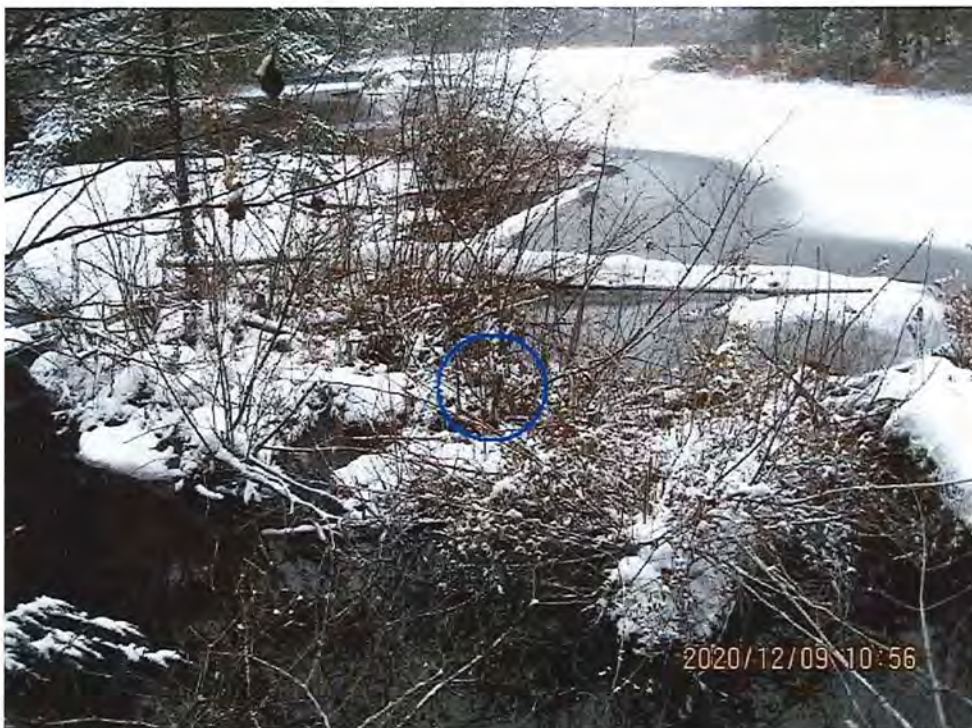
IMG_1006 (640x480).jpg

Photo 2 : Vue du deuxième barrage de castor (cercle bleu) situé près du barrage de béton.

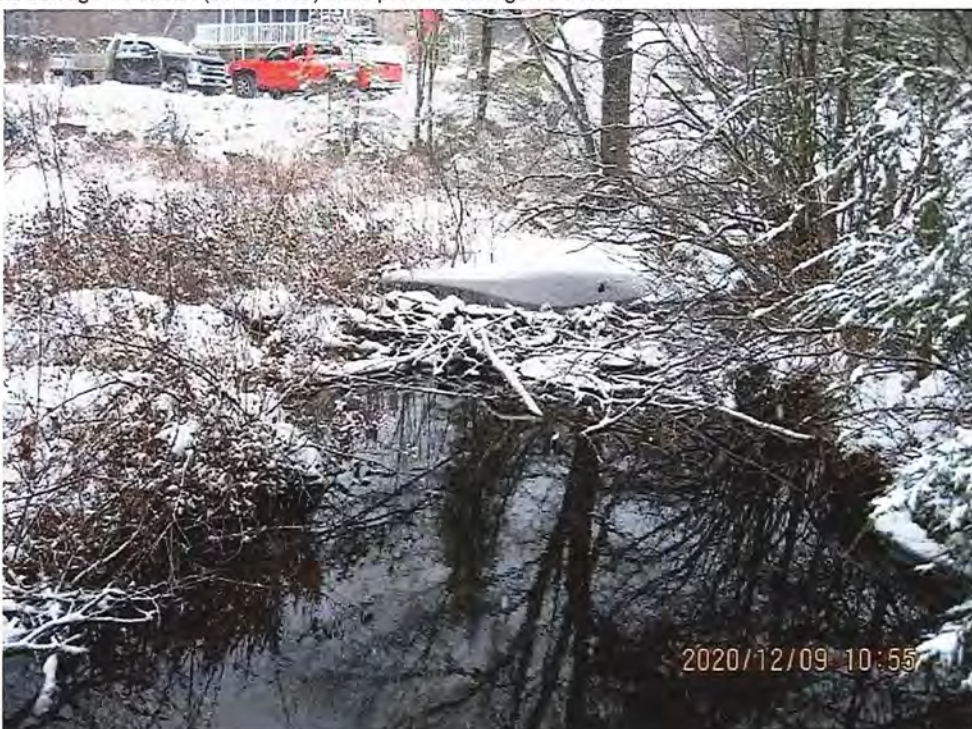
IMG_1004 (640x480).jpg

Photo 3 : Vue du troisième barrage de castors, celui le plus loin du barrage de béton.

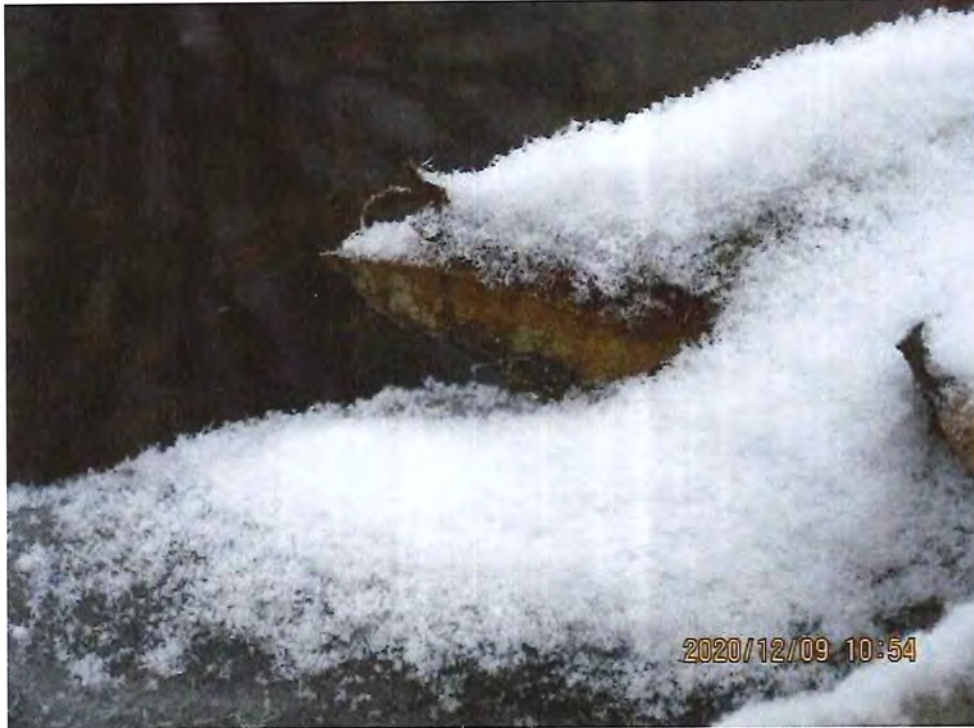
IMG_1003 (640x480).jpg

Photo 4 : Vue d'un bout des morceaux de bois constituant les barrages de castors. On peut remarquer les marques de dents qui ont coupé le morceau.

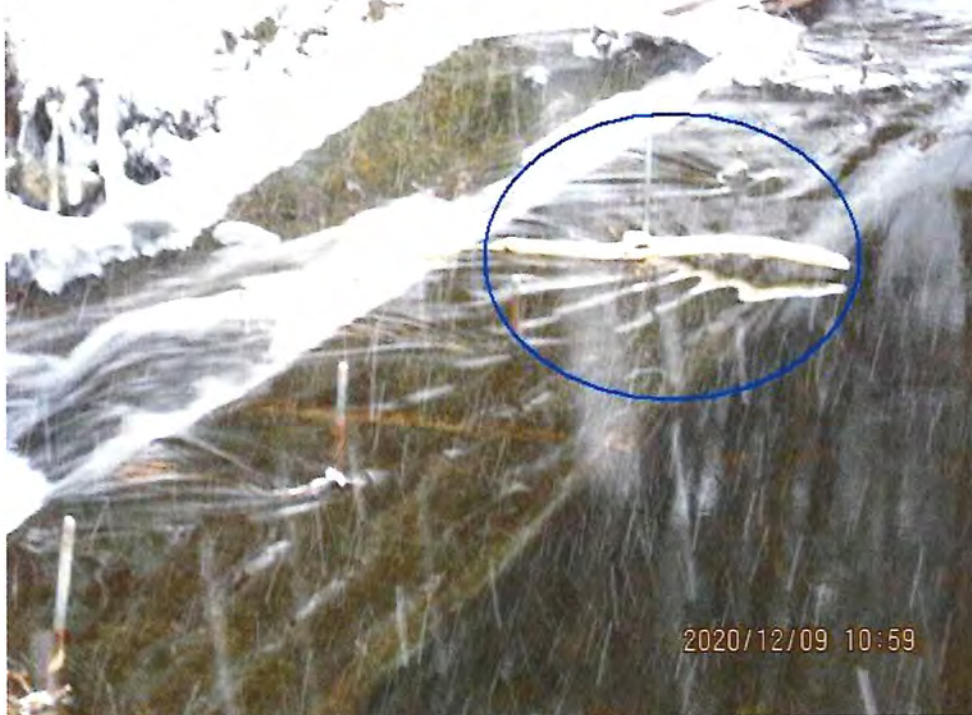
IMG_1008 (640x480).jpg

Photo 5 : Vue d'un morceau de bois sans écorce (cercle bleu), fraîchement mangé par les castors.

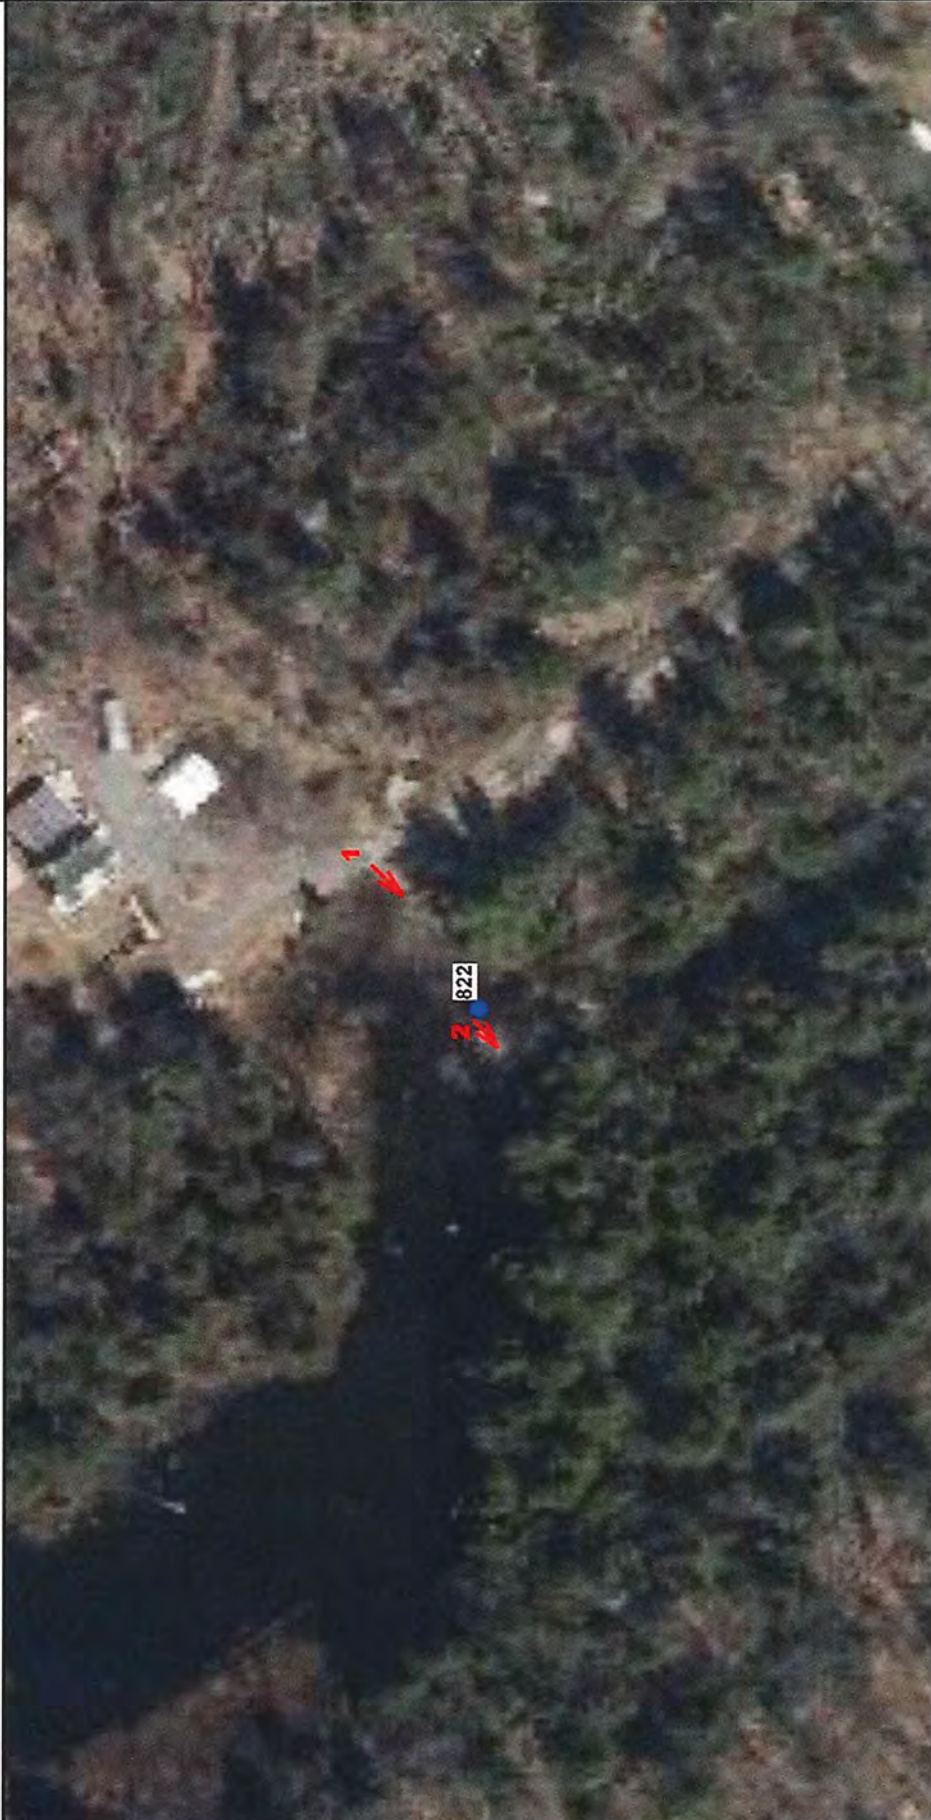
7410-15-01-01683-03
Croquis 1 : Croquis des lieux - 2020-12-09

Le sentier d'accès au barrage a une largeur de 3 mètres et il est végétalisé. Je n'observe aucune zone à nue dans le secteur du barrage et du chemin d'accès (croquis 1 et photo 1).

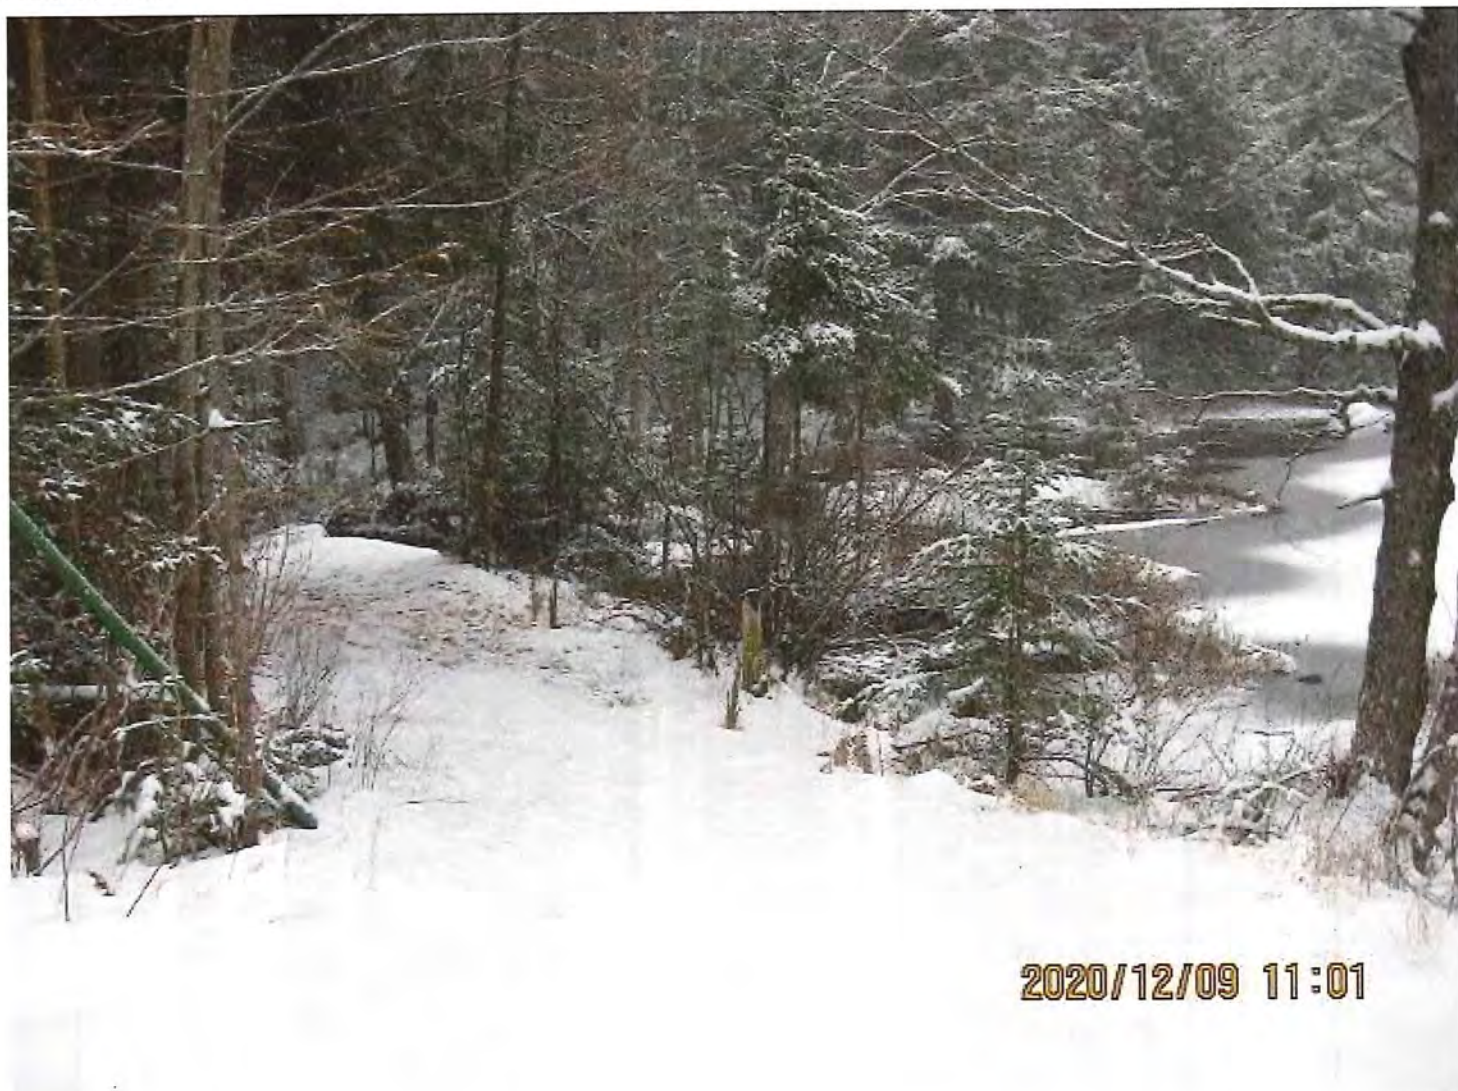
IMG_1009 (640x480).jpg

Dans les documents faisant parties intégrantes du certificat d'autorisation, il n'y a aucune dimension mentionnée concernant la largeur du chemin d'accès. Toutefois, il est mentionné qu'une mini-pelle et qu'une foreuse sur chenille seront utilisées pour les travaux. Dans ces conditions, je considère que la largeur observée de 3 mètres est raisonnable pour que ce type d'équipement puisse circuler.

Les documents faisant parties intégrantes du certificat d'autorisation mentionnent qu'à la fin des travaux, les zones perturbées doivent être renaturalisées. Étant donné que je n'ai vu aucune zone à nues, je considère que cette condition a été respectée.

Photo 1 : Vue du chemin d'accès à partir de la rue vers le barrage.

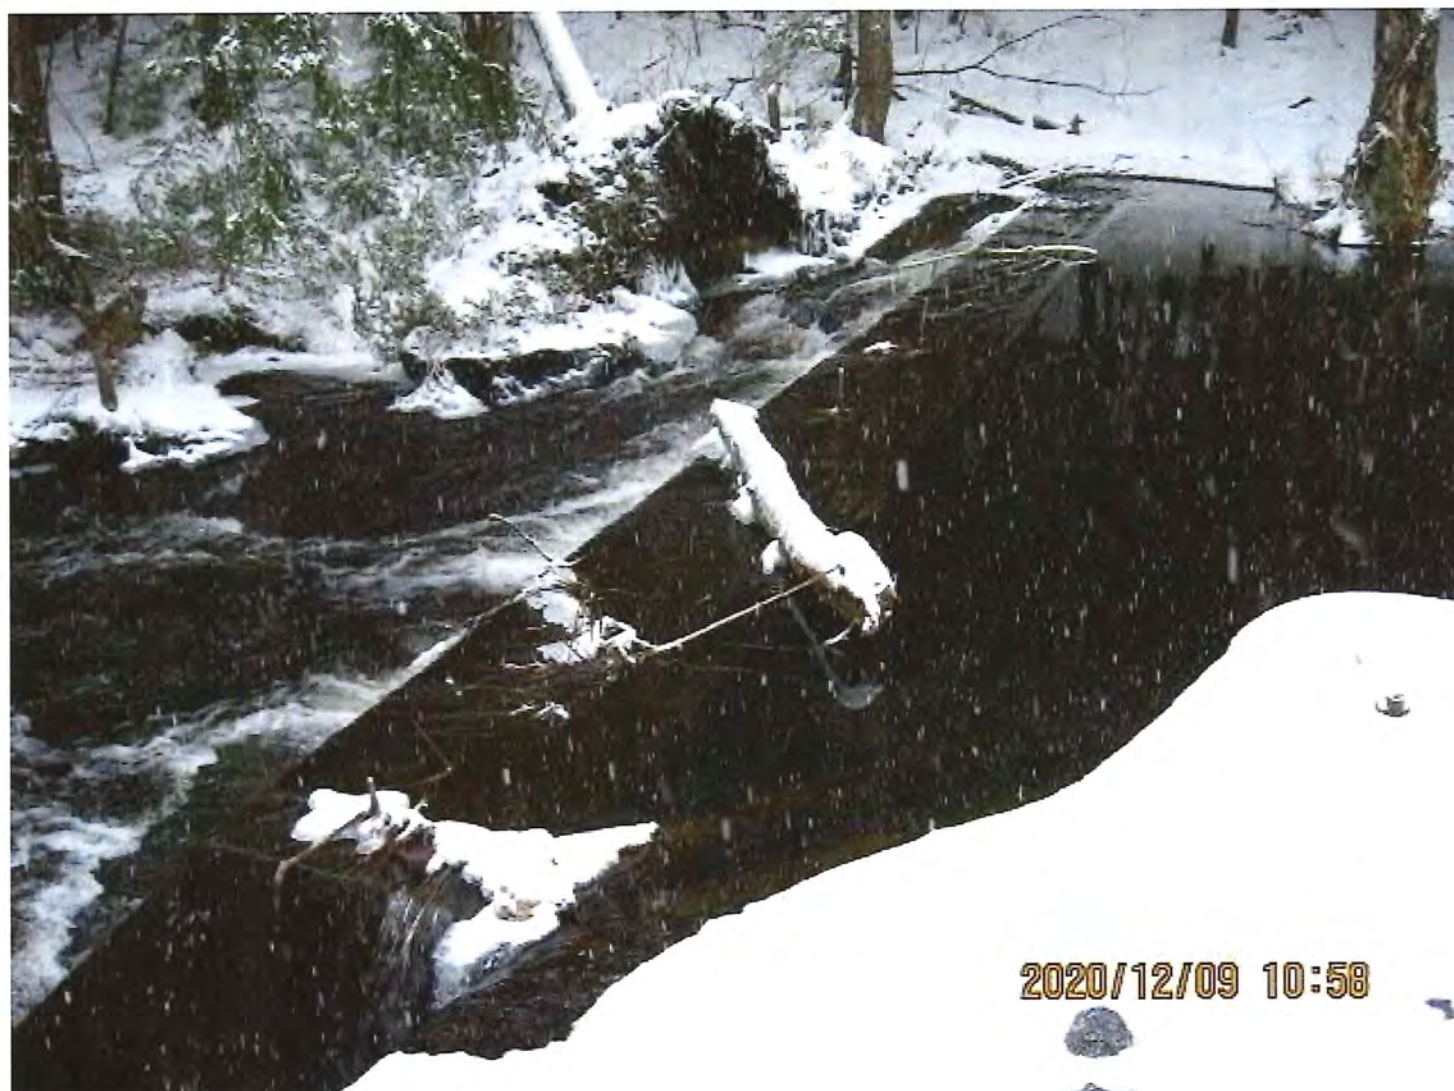
IMG_1007 (640x480).jpg

À cause du couvert de glace et de neige dans ce secteur, ce qui rend son accès dangereux, je ne suis pas en mesure de vérifier les dimensions du barrage (photo 2).

Outre les dimensions du barrage que je n'ai pu vérifier, son positionnement est conforme au certificat d'autorisation.

Photo 2 : Vue du barrage.
