Accès à l'information - Montérégie

La présente fait suite à votre demande d'accès, reçue le 10 novembre dernier, concernant lot 2 092 164 et le 576 de la paroisse de LaPrairie de la Madeleine

Rapport photo de l'inspection du 9 juin 2020

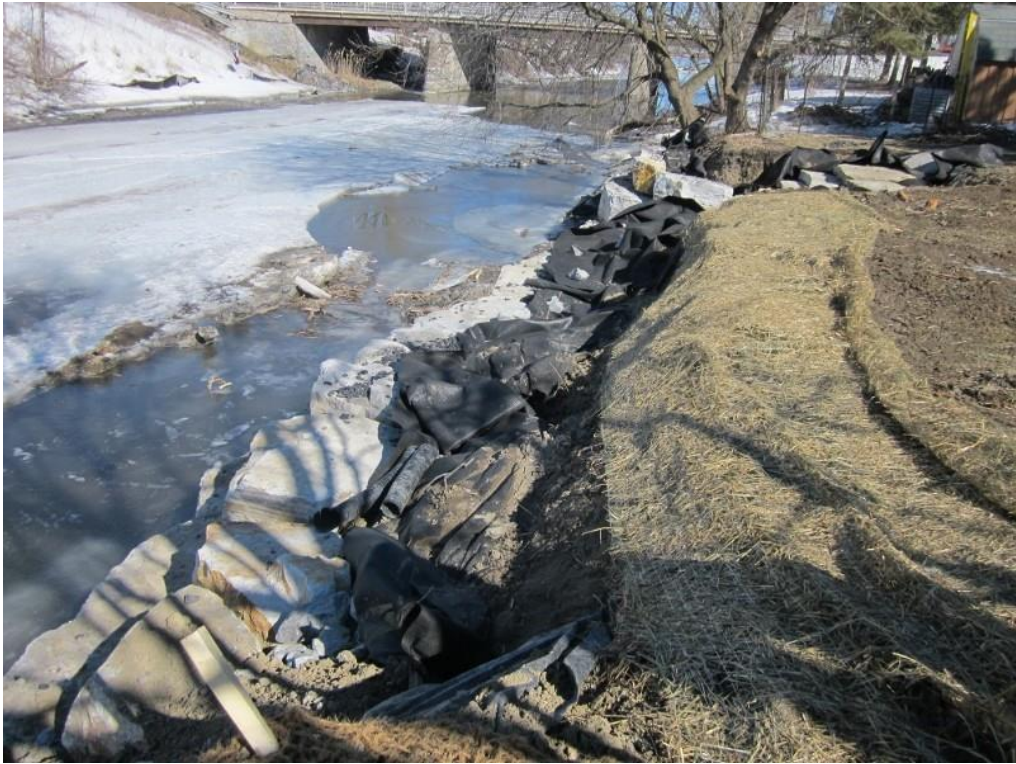
IMG_1444 (800x600).jpg

GPS 1: Travaux de Stabilisation de la rive effectués par un particulier

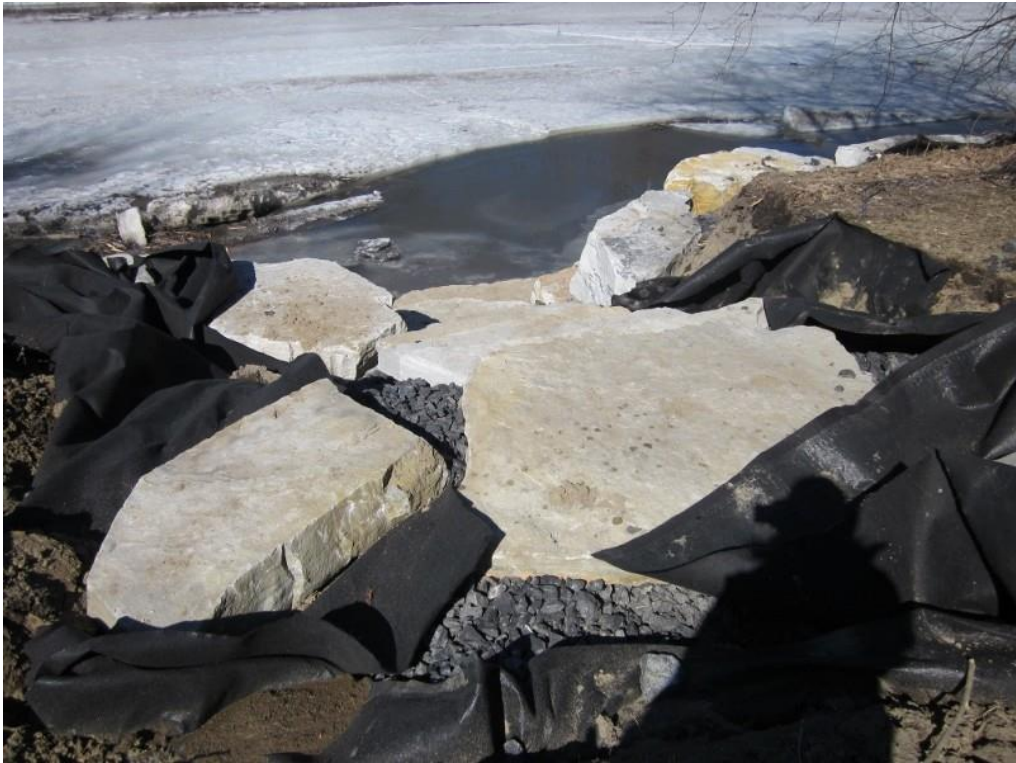
IMG_1445 (800x600).jpg

GPS 1: Travaux de Stabilisation de la rive effectués par un particulier

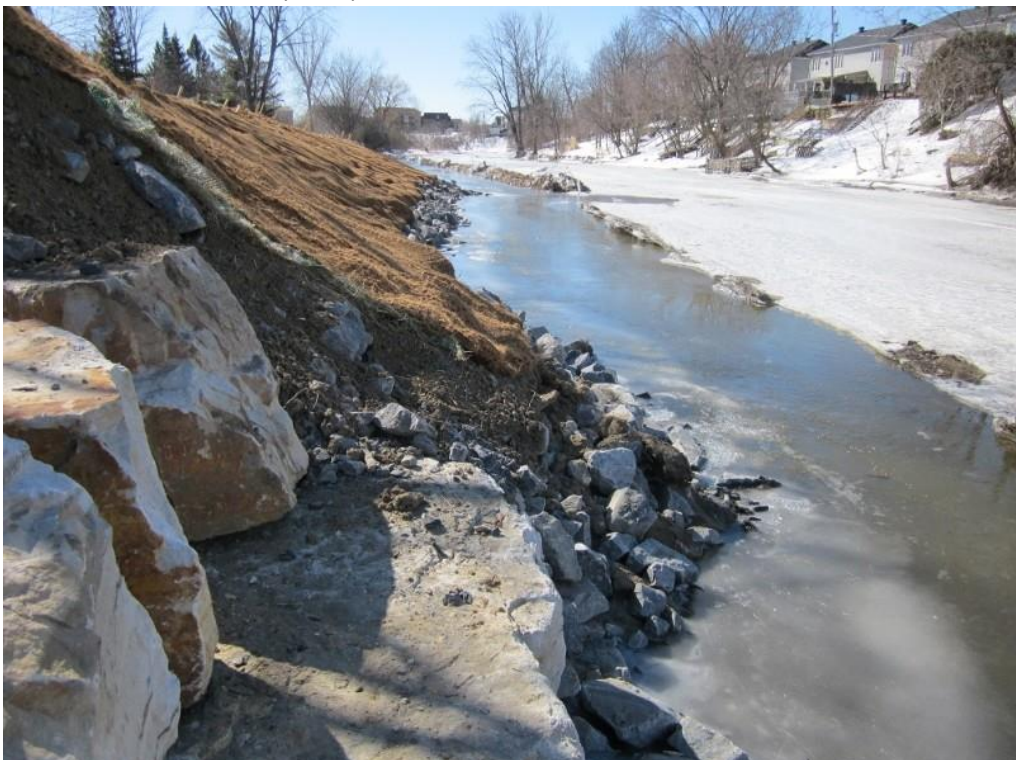
IMG_1448 (800x600).jpg

GPS 2-3: Zone 3: Travaux de stabilisation de la rive autorisés

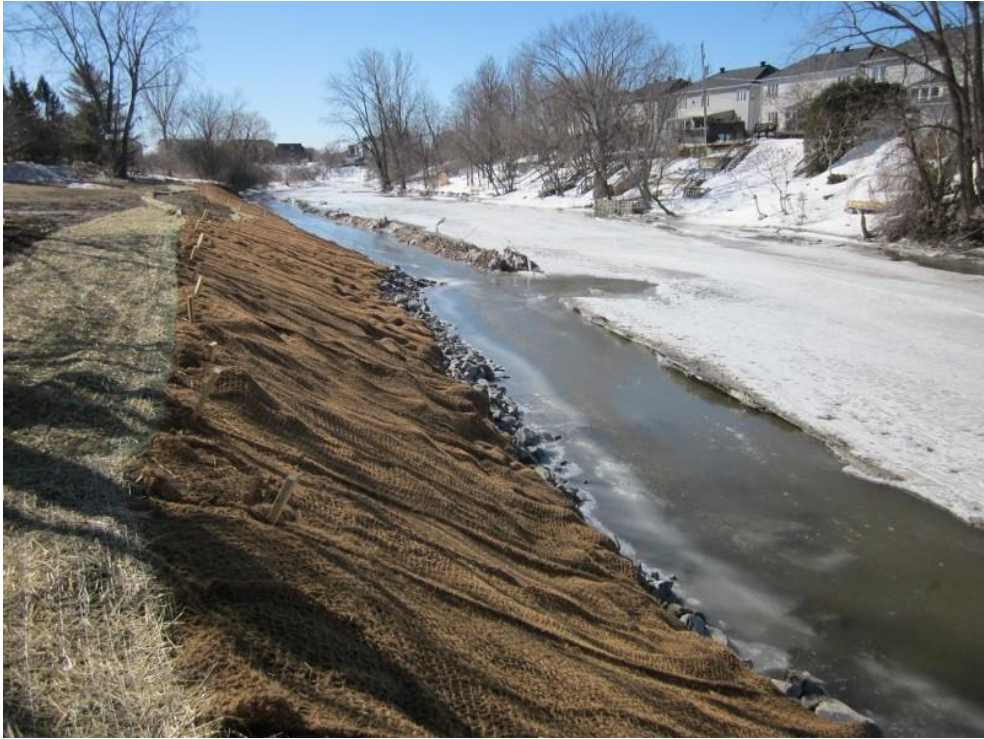
IMG_1449 (800x600).jpg

GPS 2-3: Zone 3: Travaux de stabilisation de la rive autorisés

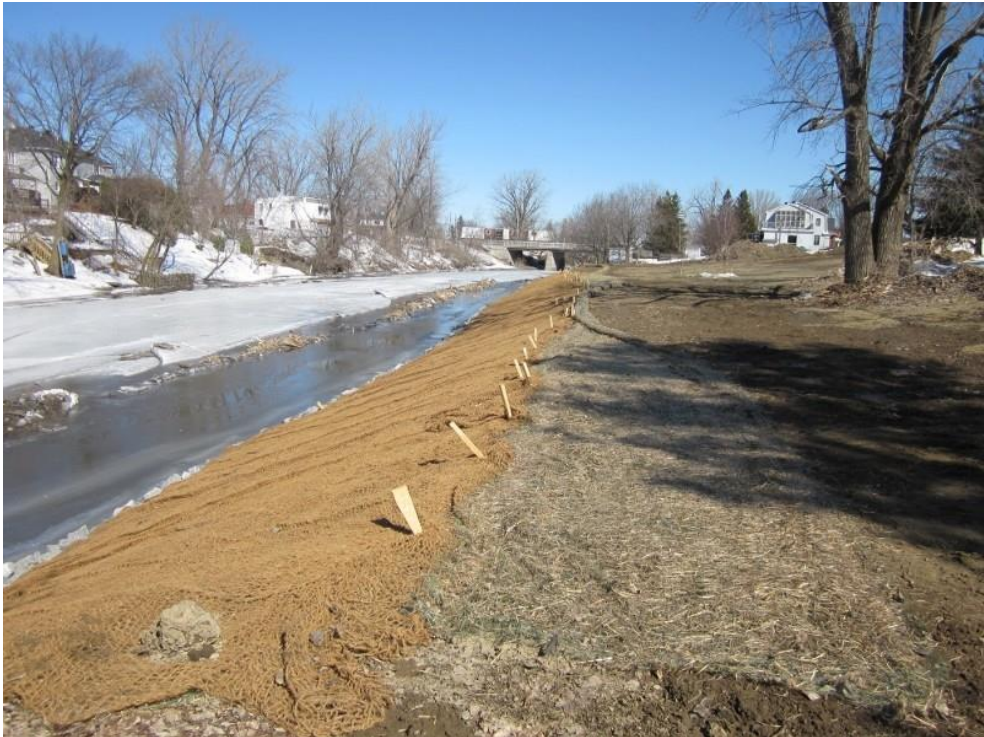
IMG_1452 (800x600).jpg

GPS 2-3: Zone 3: Travaux de stabilisation de la rive autorisés

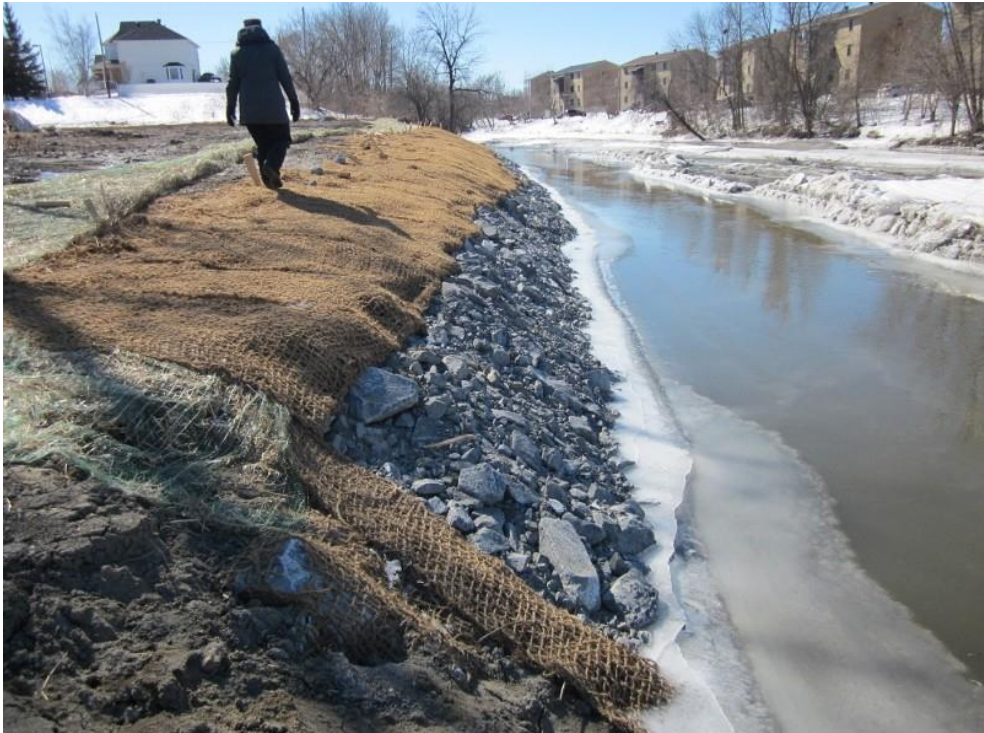
IMG_1453 (800x600).jpg

GPS 4-5: Travaux de stabilisation de la rive autorisés

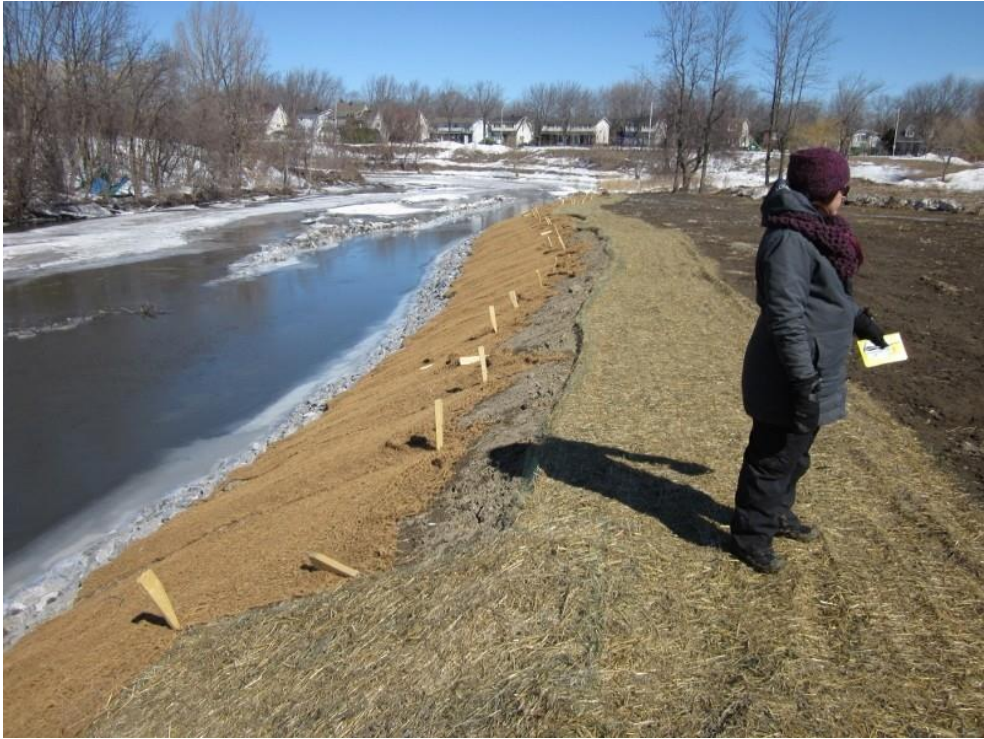
IMG_1454 (800x600).jpg

GPS 4-5: Travaux de stabilisation de la rive autorisés

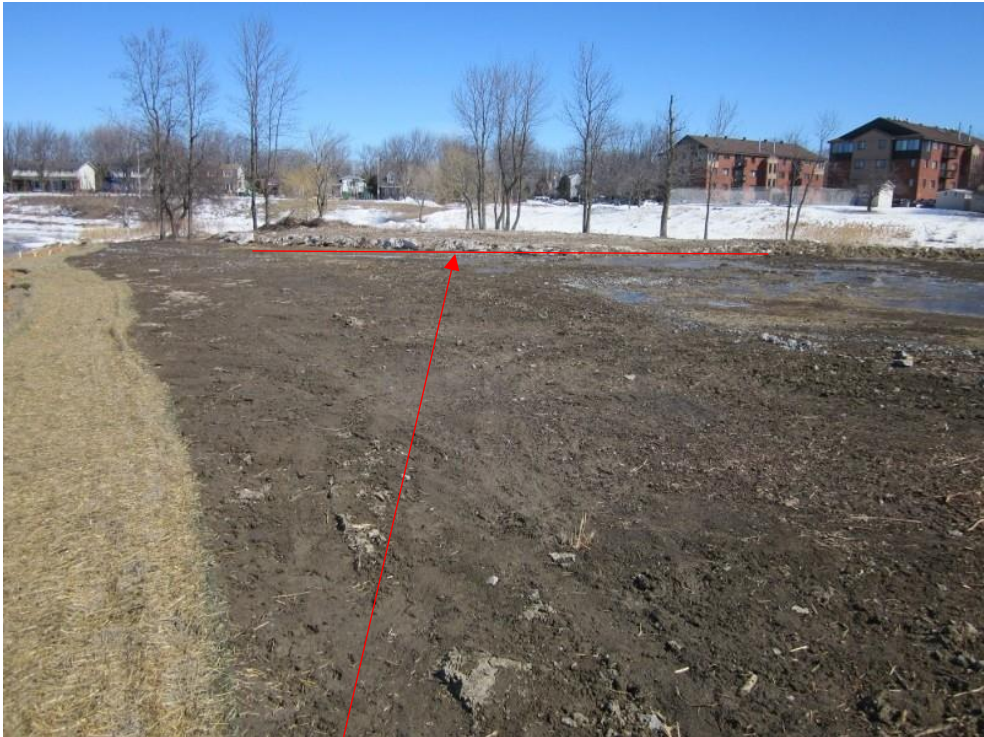
IMG_1456 (800x600).jpg

- Pour ce qui est visible à l'œil, les travaux sont conformes au CA. Il ne restera que la végétalisation des rives.
- Dans le cadre de l'autorisation, une caractérisation du milieu a été effectuée par les consultants. Un milieu humide de type marais a été répertorié derrière la zone de 2 des travaux de stabilisation (carte 4a : Hydrographie et milieux humides, dans le document : réponses à la demande d'information supplémentaire-Stabilisation des rives de la rivière de la Tortue, à Candiac, 31 janvier 2019, reçu le 4 février 2019). Nous avons observé des travaux dans le milieu humide (traces de machinerie, remblai) alors qu'aucune autorisation n'a été émise pour des travaux en milieu humide. Tous travaux devaient être évités dans le milieu humide. GPS 6.

GPS 6: Travaux dans un marais sans autorisation. Remblai

- Avoir réalisé un projet, soit tous travaux, toutes constructions ou toutes autres interventions dans des milieux humides et hydriques visés à la section V.1, sans détenir l'autorisation préalable du ministre, à savoir des travaux de remblai et le passage de machinerie dans un marais.

- Possibilité de retirer les débris dans le littoral.
- Si une autorisation a été émise pour les travaux de stabilisation du particulier.
- La restauration du milieu humide.

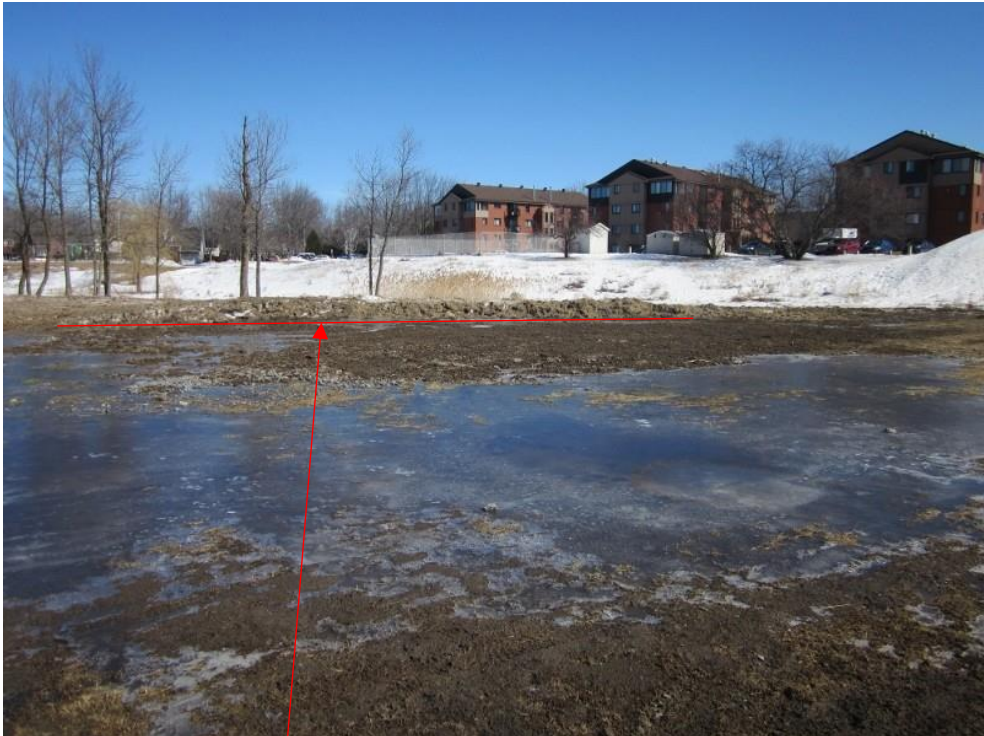
IMG_1457 (800x600).jpg

GPS 6: Travaux dans le marais sans autorisation. Remblai.

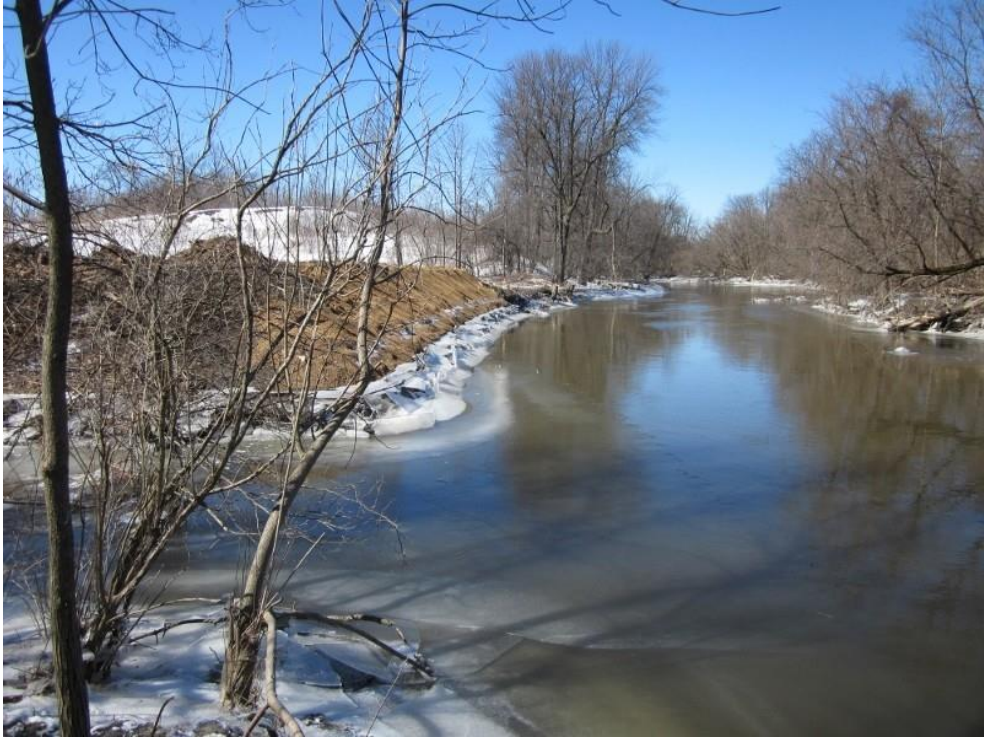
IMG_1460 (800x600).jpg

GPS 7-8: Travaux de stabilisation de la rive autorisés

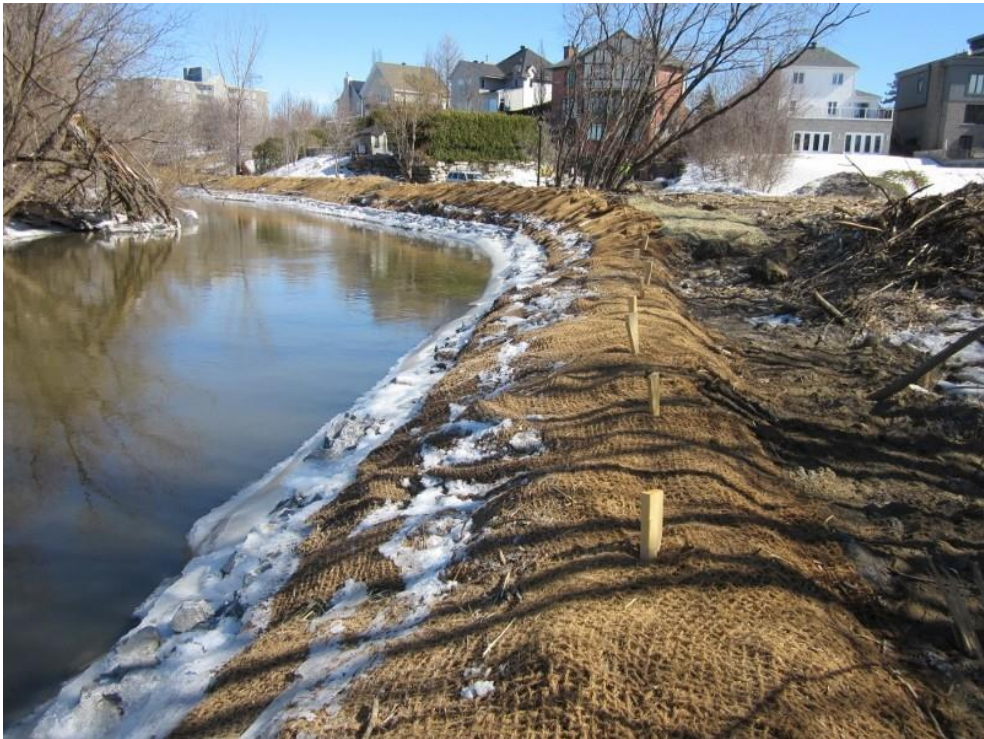
IMG_1462 (800x600).jpg

GPS 7-8: Travaux de stabilisation de la rive autorisés

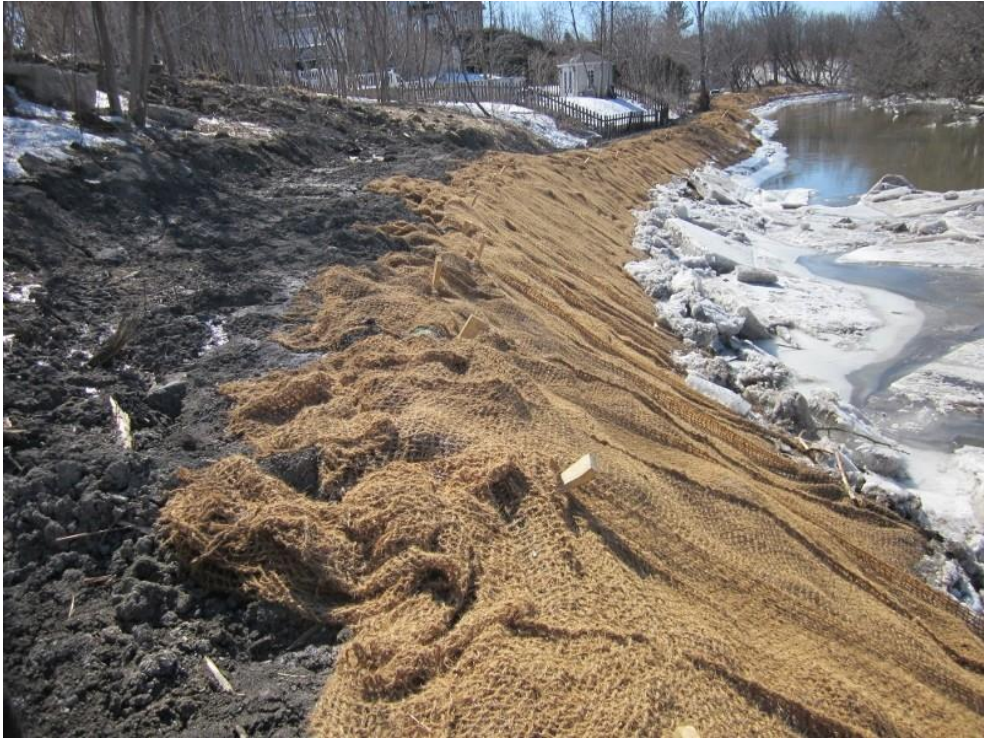
IMG_1467 (800x600).jpg

GPS 7-8: Travaux de stabilisation de la rive autorisés

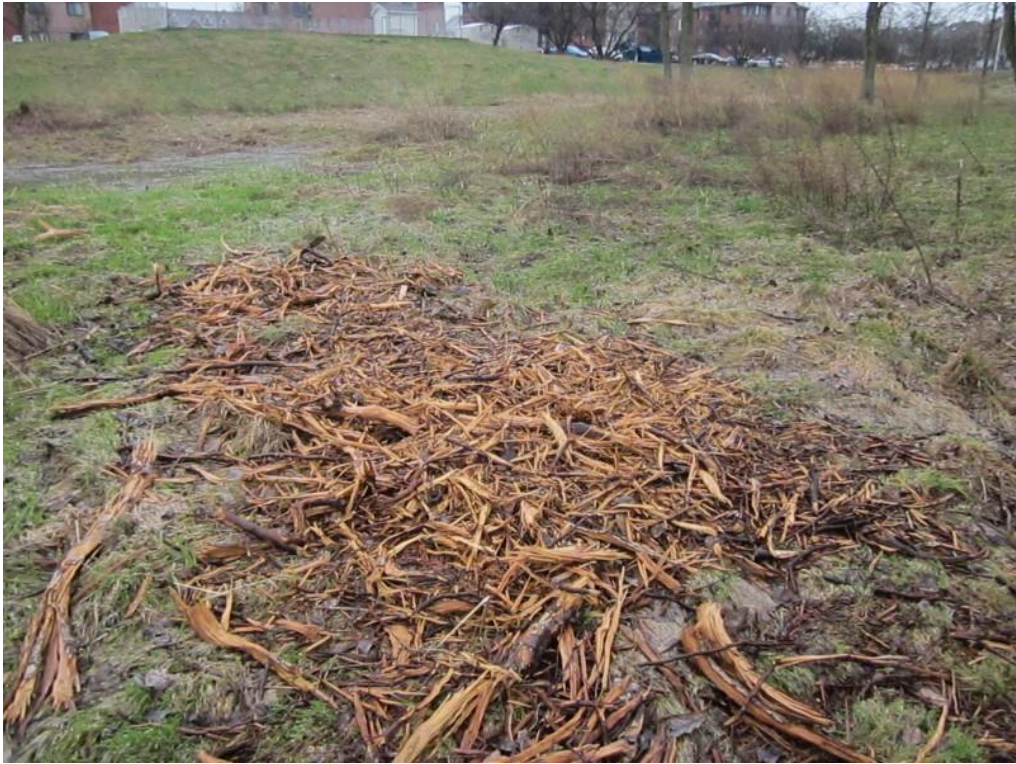
IMG_1555.JPG

Débris de végétaux présents dans le marais.

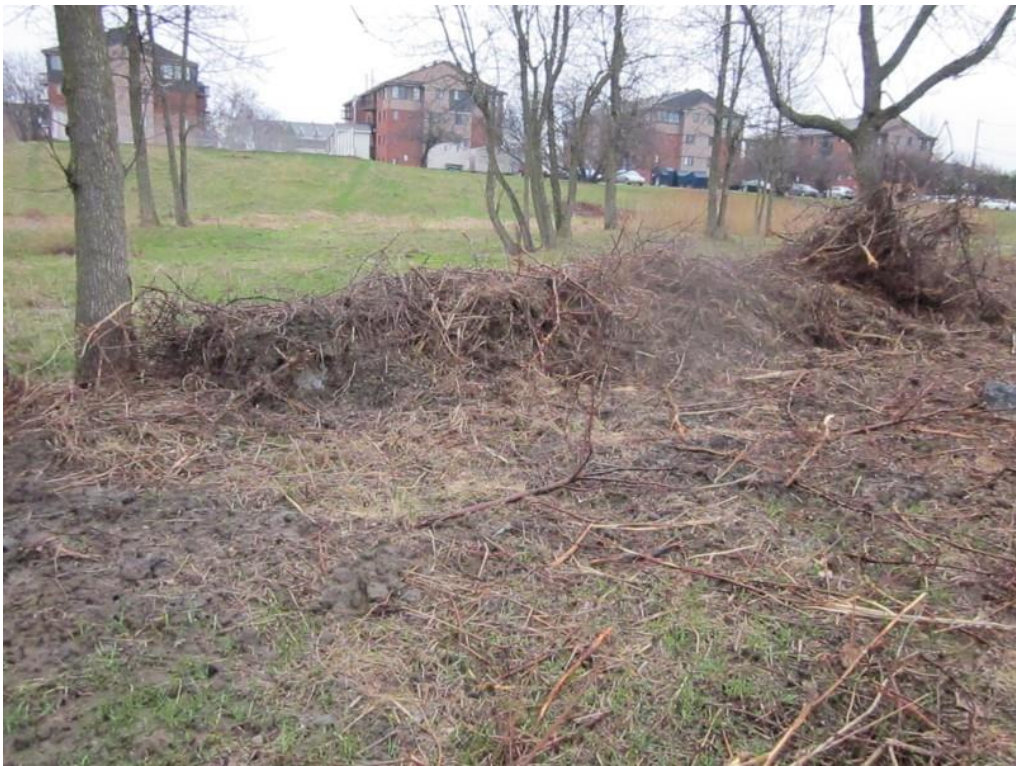
IMG_1558.JPG

Débris de végétaux déposés dans le marais

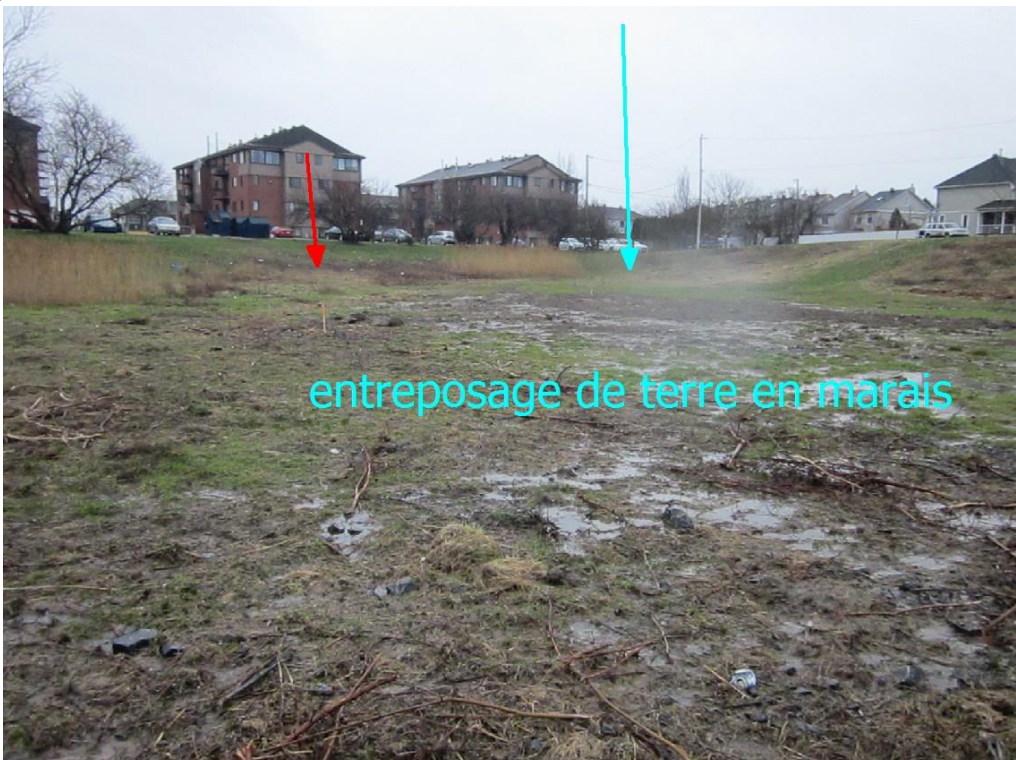
IMG_1560.JPG

Piquets orange (flèche rouge), identification du marais sur le terrain à l'aide d'une carte et coordonnées erronées. Entreposage temporaire de terre dans le marais.

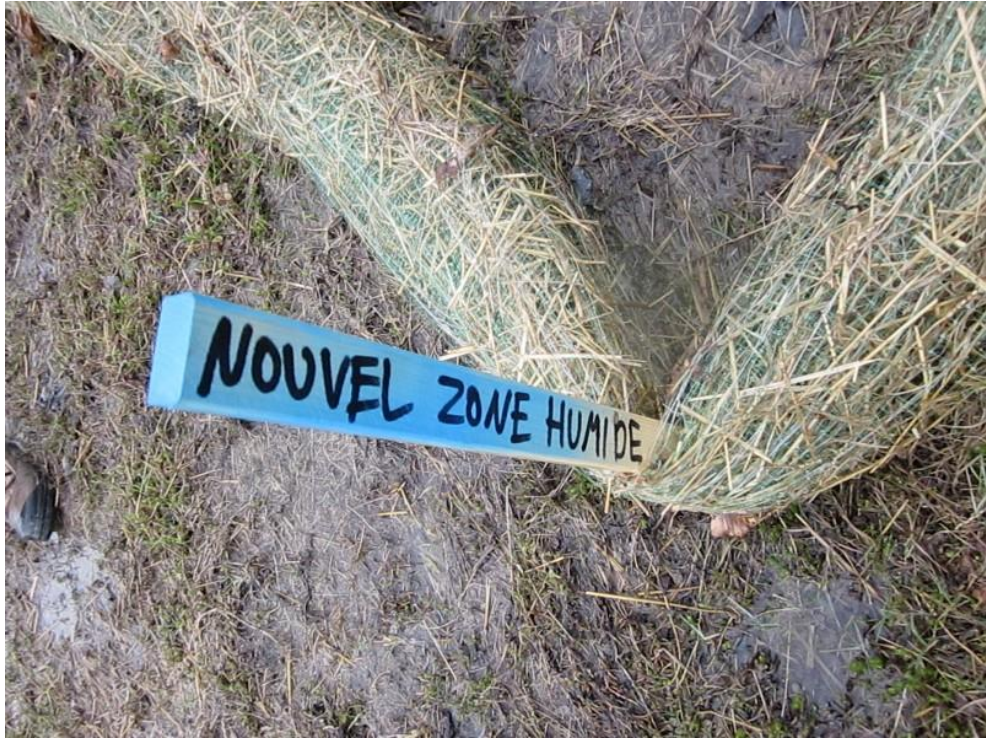
IMG_1561.JPG

Piquets bleus: nouvelle délimitation du marais avec la bonne carte et bonnes coordonnées. Entreposage temporaire de terre dans le marais.

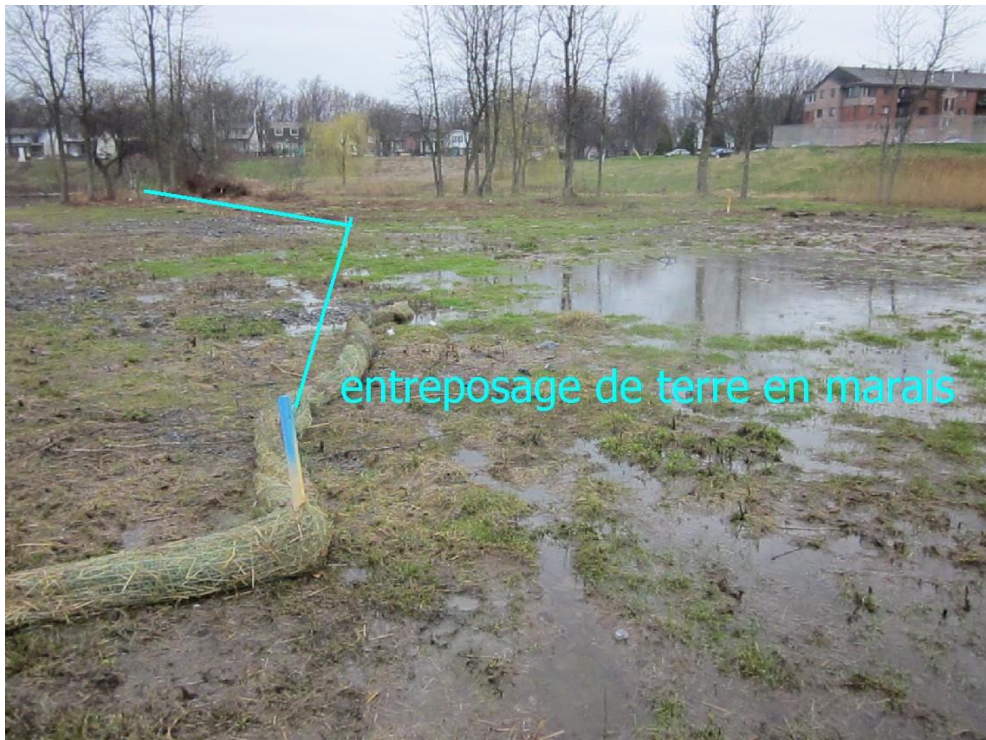
IMG_1562.JPG

Piquets bleus: nouvelle délimitation du marais avec la bonne carte et coordonnées. Entreposage temporaire de terre dans le marais.

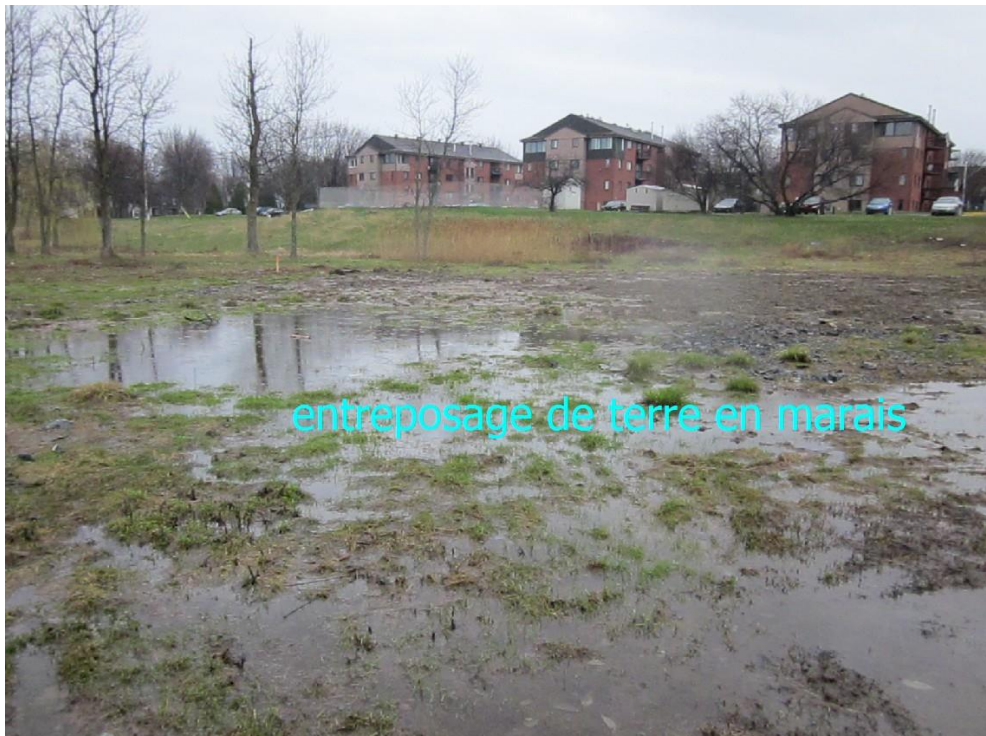
IMG_1563.JPG

Piquets bleus: nouvelle délimitation du marais avec la bonne carte et coordonnées. Entreposage temporaire de terre dans le marais.

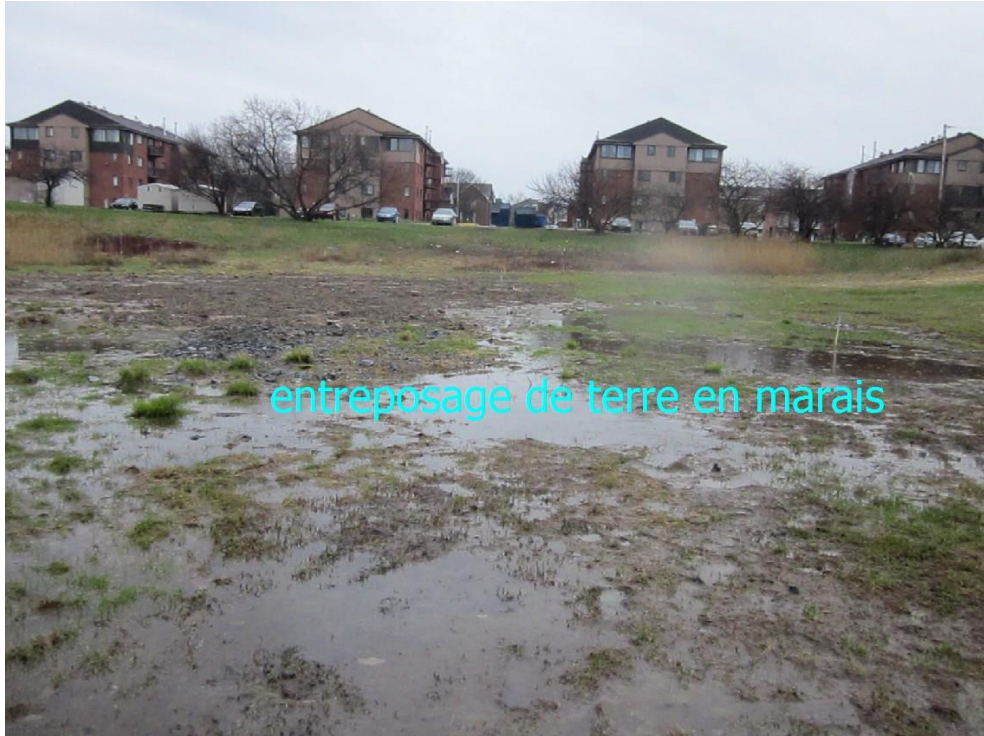
IMG_1564.JPG

Piquets bleus: nouvelle délimitation du marais avec la bonne carte et coordonnées. Entreposage temporaire de terre dans le marais.

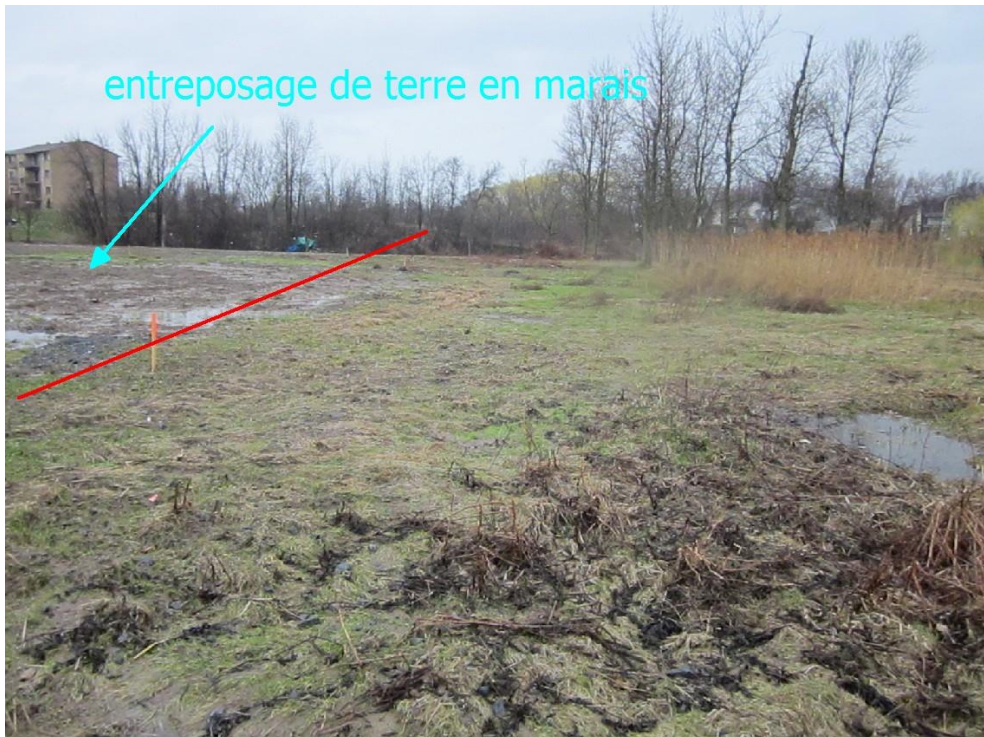
IMG_1566.JPG

Piquets oranges, identification du marais sur le terrain à l'aide d'une carte et plan erronés. Entreposage temporaire de terre dans le marais.

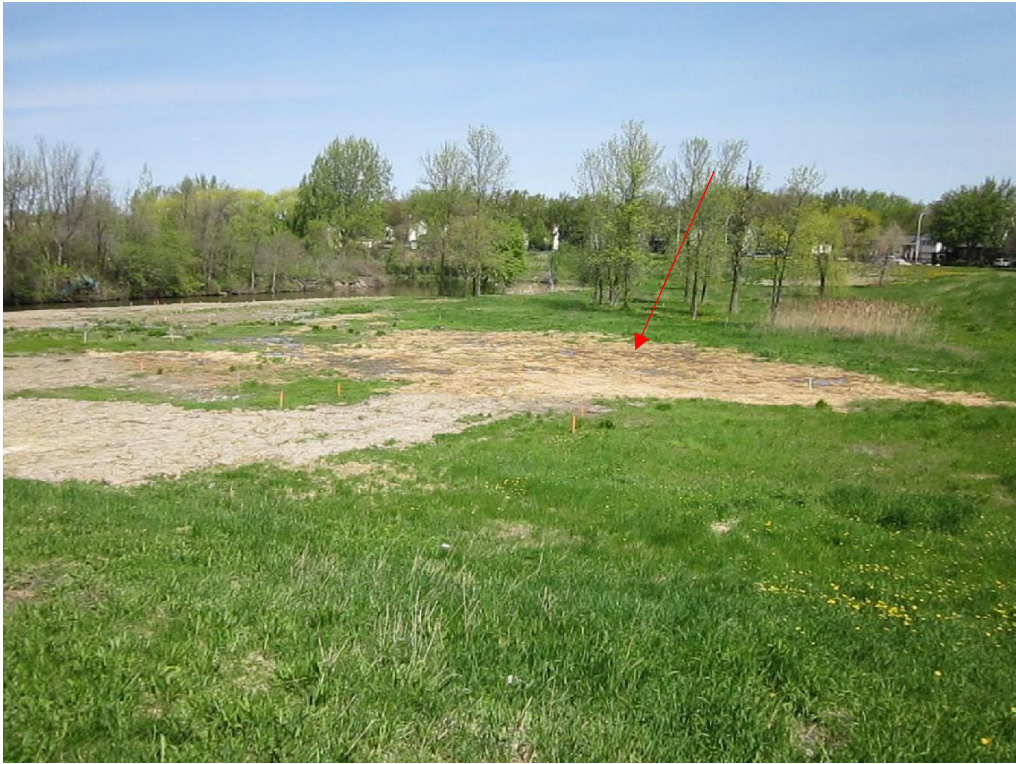
IMG_1620.JPG

Travaux correctifs effectués tel le plan présenté. Excavation du surplus de terre, ensemencement des sols à nu, balisement de l'entièreté du milieu humide

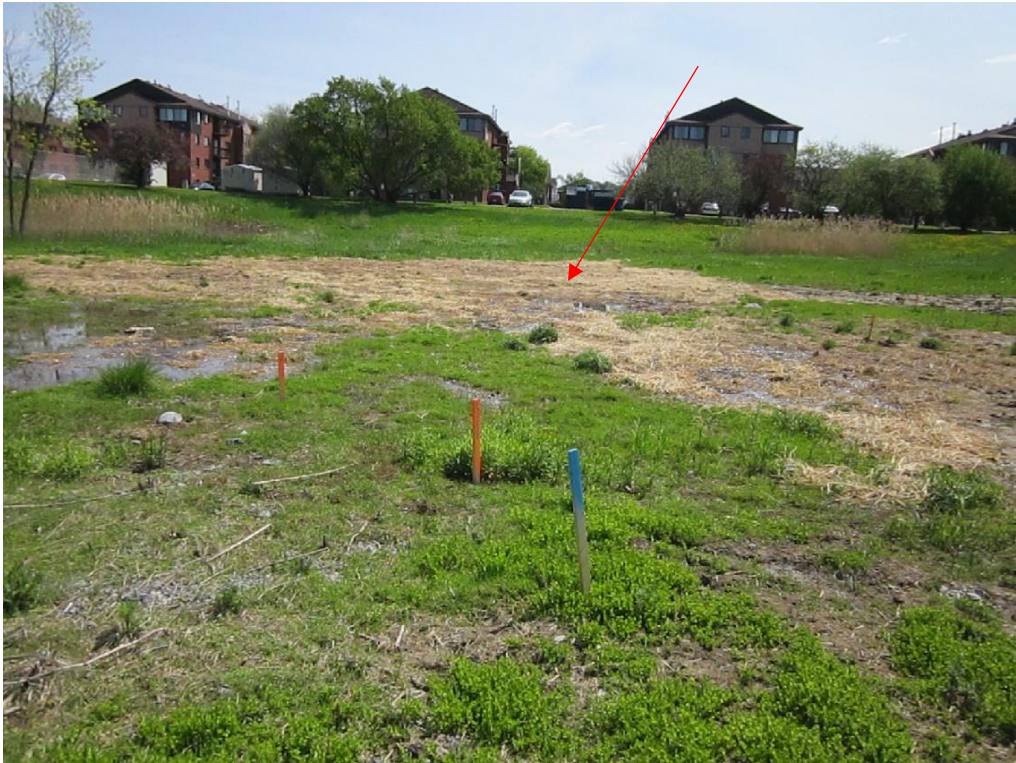
IMG_1621.JPG

Travaux correctifs effectués tel le plan présenté. Excavation du surplus de terre, ensemencement des sols à nu, balisement de l'entièreté du milieu humide (piquets bleus).

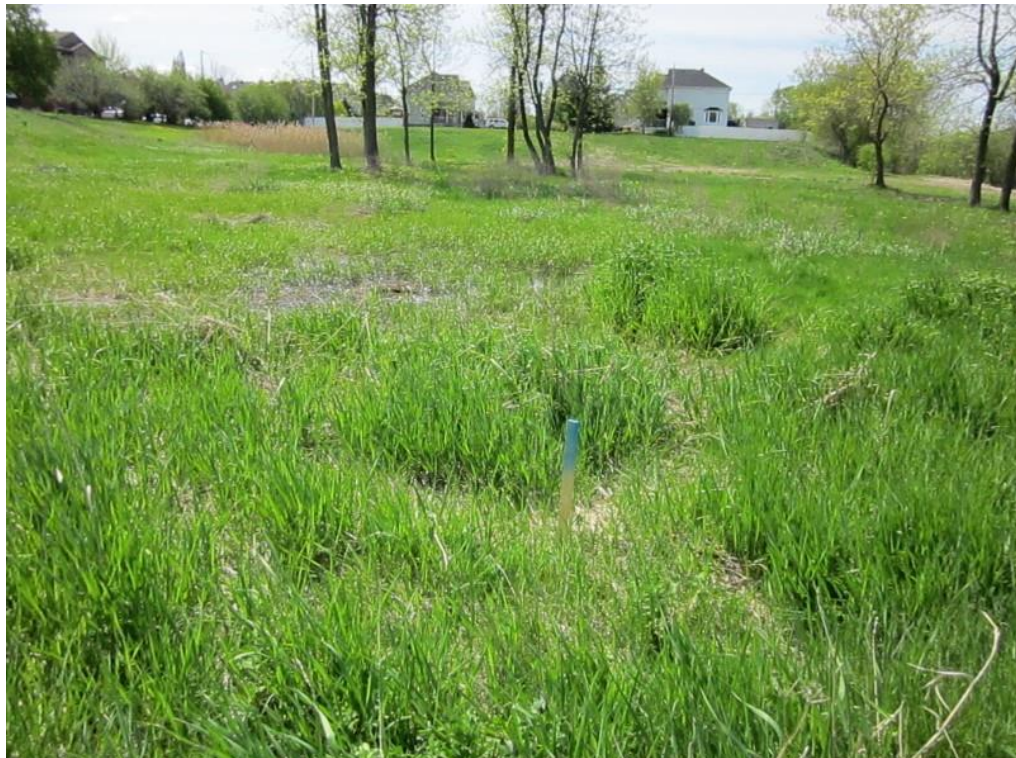
IMG_1626.JPG

Milieu humide balisé en entier, aucun travail dans ce secteur.

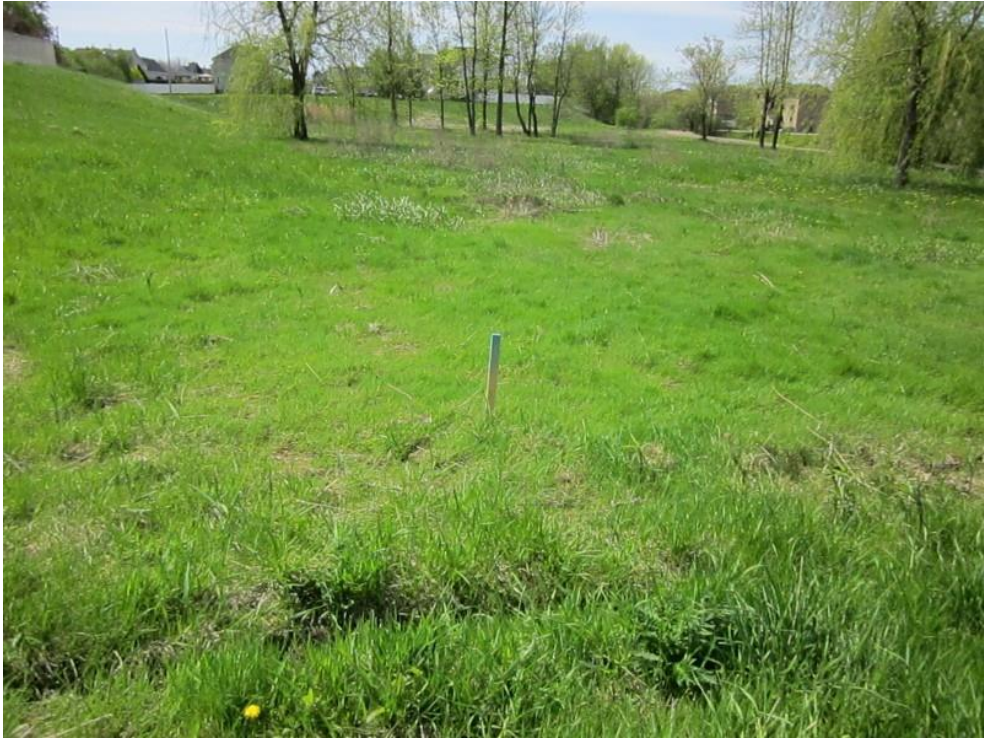
IMG_1627.JPG

Milieu humide balisé en entier, aucun travail dans ce secteur.

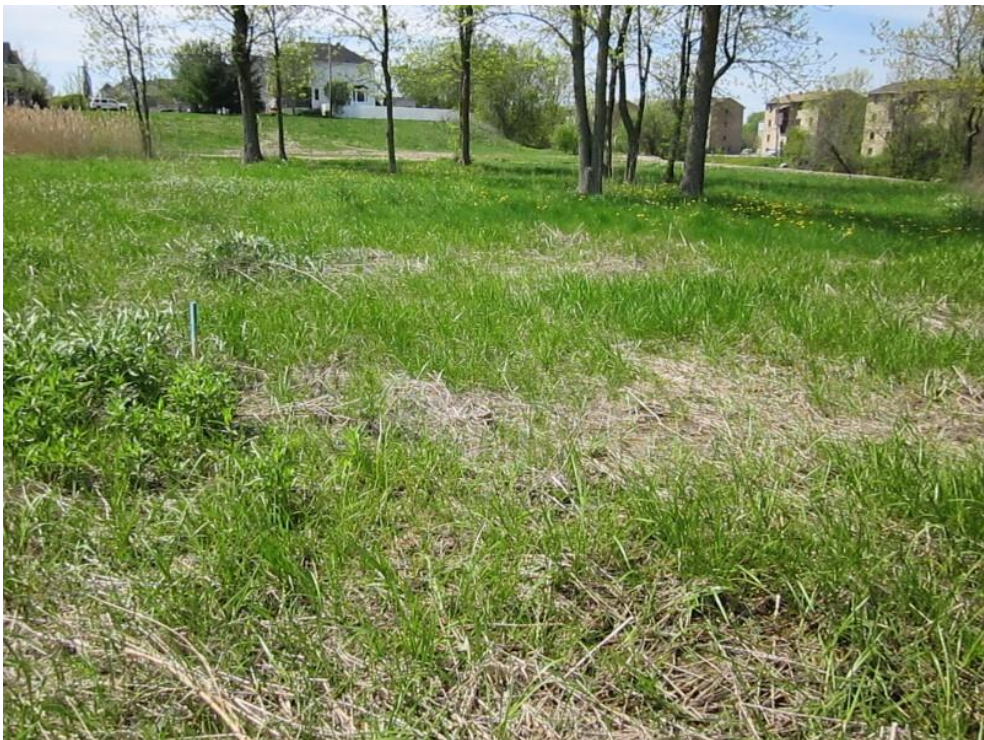
IMG_1628.JPG

Milieu humide balisé en entier, aucun travail dans ce secteur.

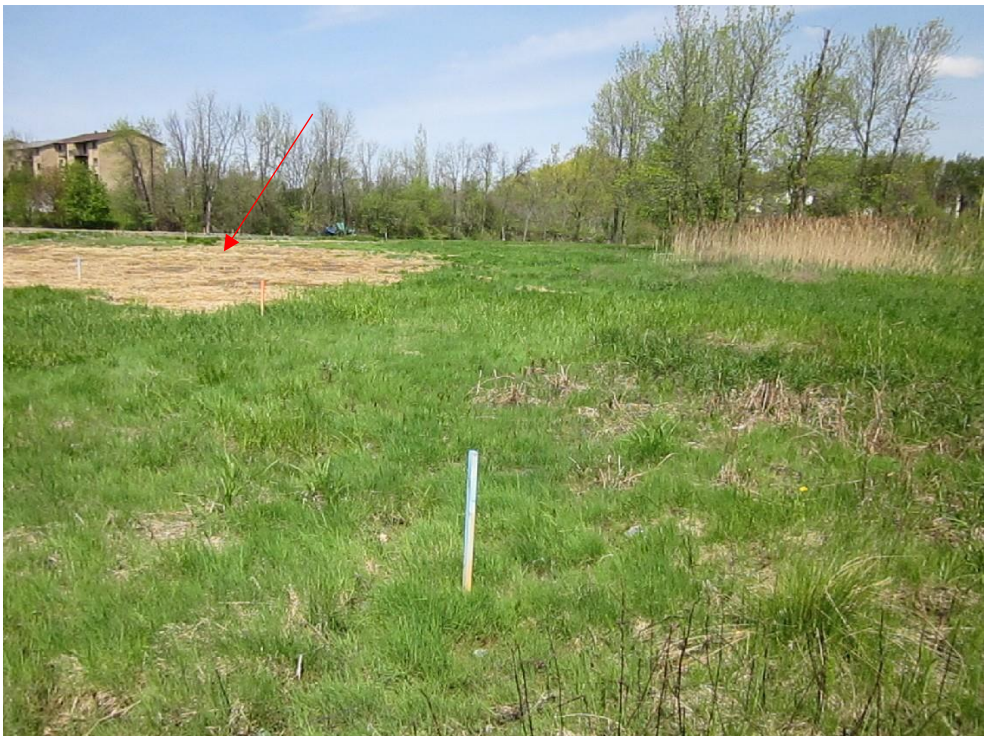
IMG_1629.JPG

Travaux correctifs effectués tel le plan présenté. Excavation du surplus de terre, ensemencement des sols à nu, balisage de l'entièreté du milieu humide

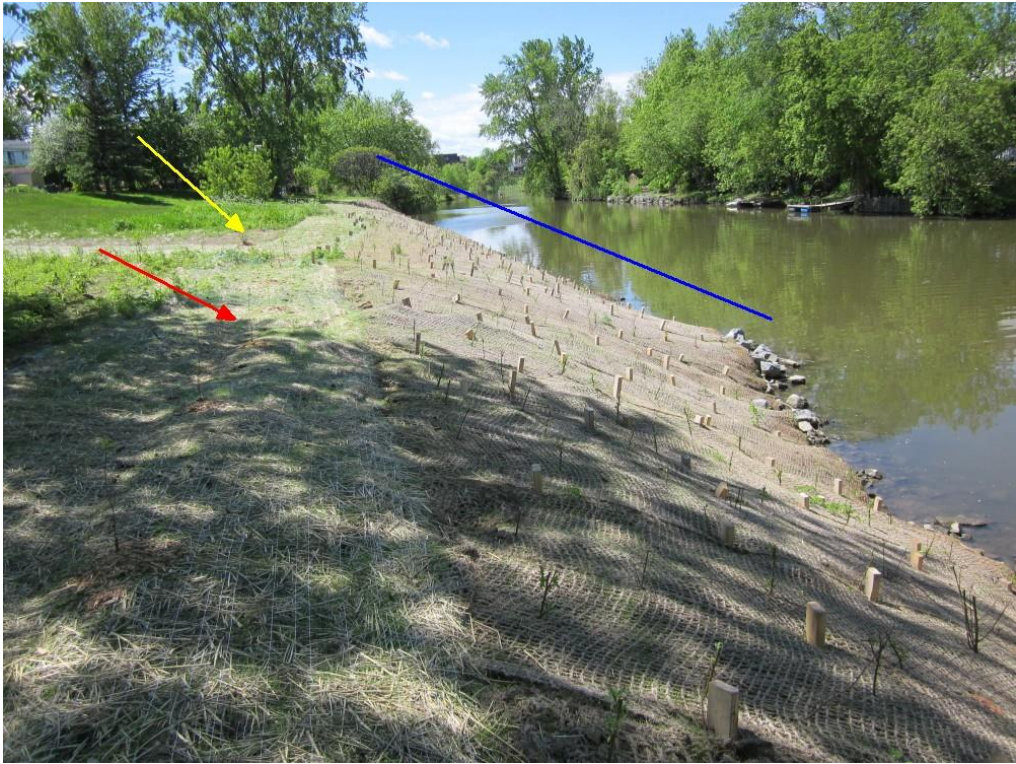
IMG_1648.JPG

Zone 3: pousses d'herbacés, boutures de saule dans le talus, rangées d'arbres et d'arbustes en haut de talus.

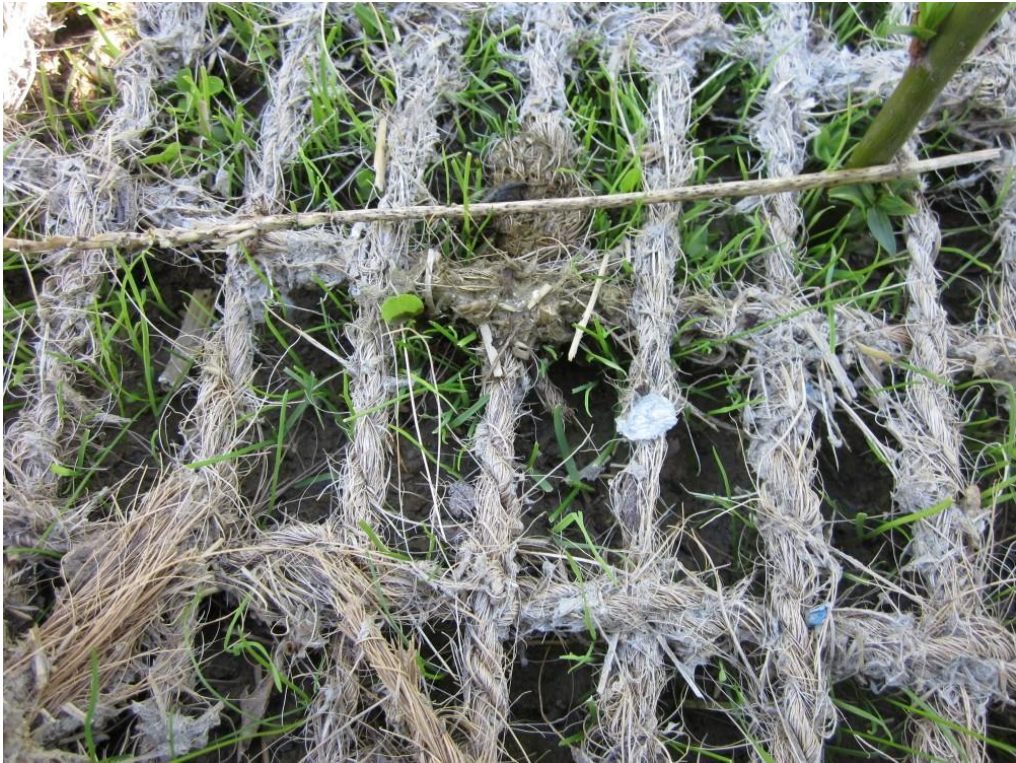
IMG_1649.JPG

Zone 3: pousses d'herbacés, boutures de saule dans le talus, rangées d'arbres et d'arbustes en haut de talus.

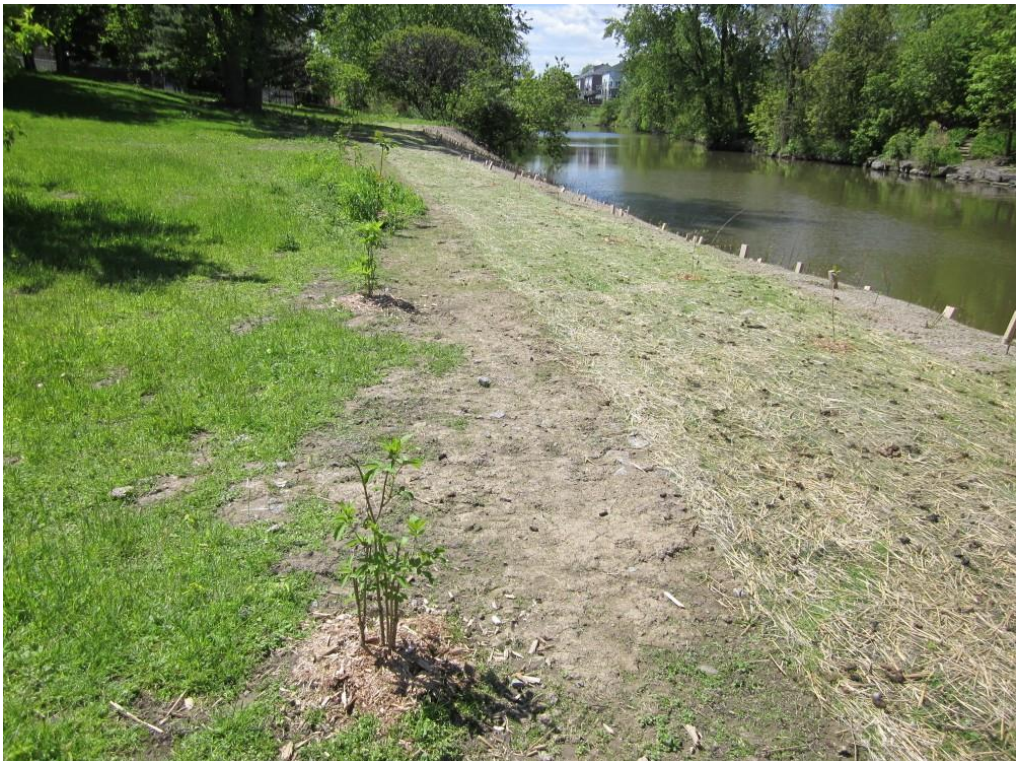
IMG_1651.JPG

Zone 3: pousses d'herbacés, boutures de saule dans le talus, rangées d'arbres et d'arbustes en haut de talus.
