Accès à l'information - Montérégie

La présente fait suite à votre demande d'accès, reçue le 10 novembre dernier, concernant lot 2 092 164 et le 576 de la paroisse de LaPrairie de la Madeleine

Rapport photo de l'inspection du 9 juin 2020

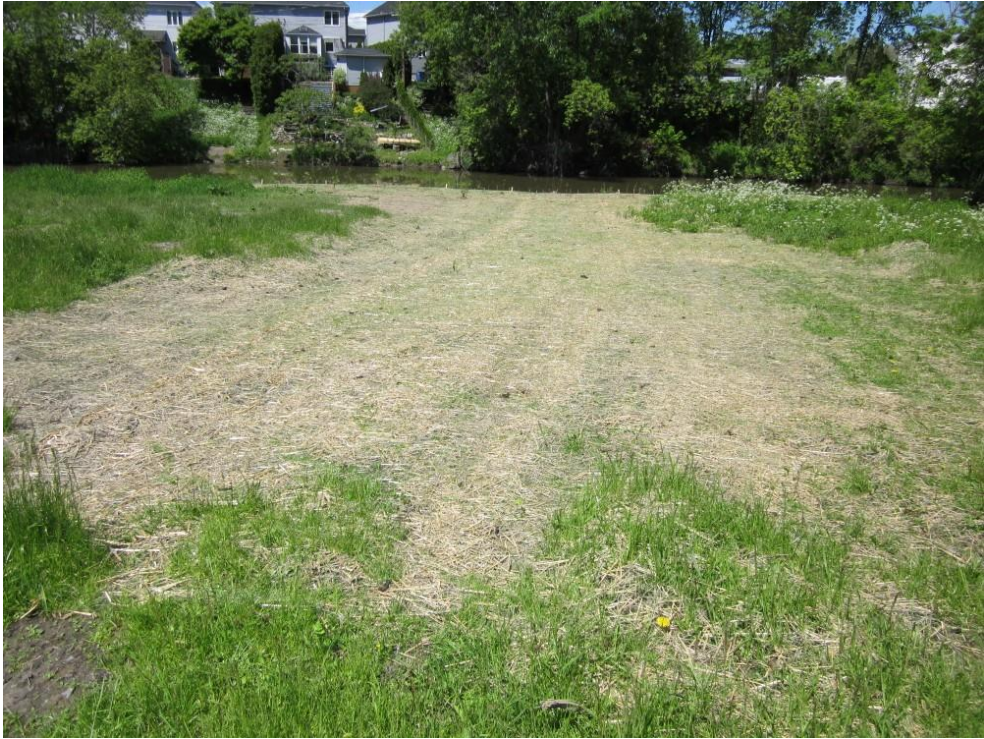
IMG_1653.JPG

Zone 3: pousses d'herbacés, boutures de saule dans le talus, rangées d'arbres et d'arbustes en haut de talus

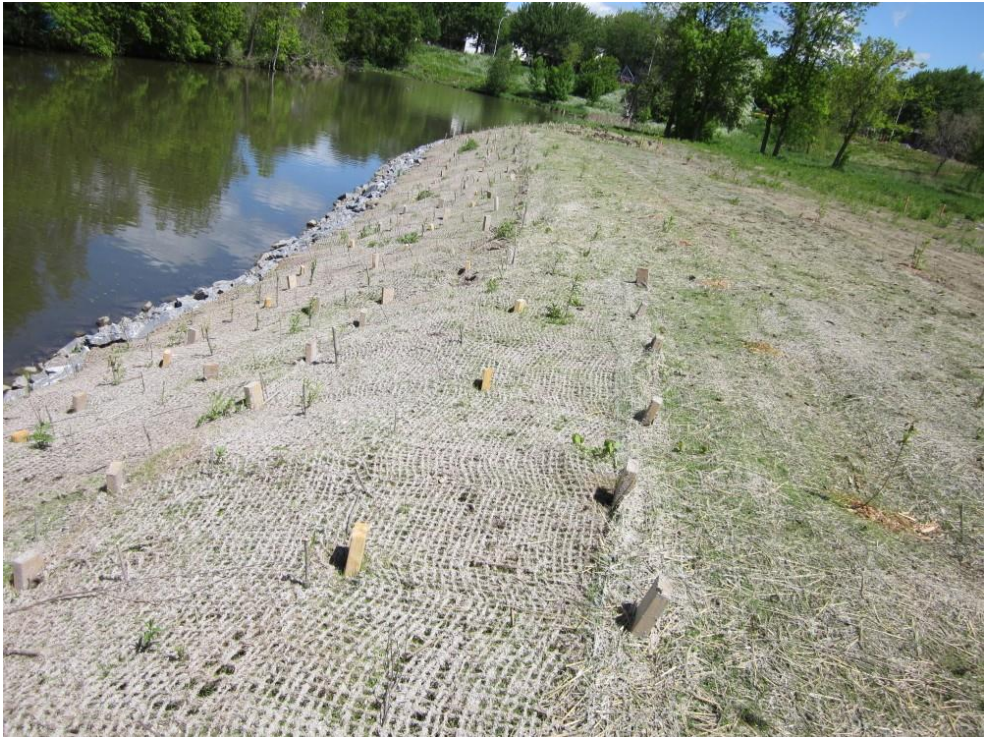
IMG_1655.JPG

Zones 2: pousses d'herbacés, boutures de saule dans le talus, rangées d'arbres et d'arbustes en haut de talus

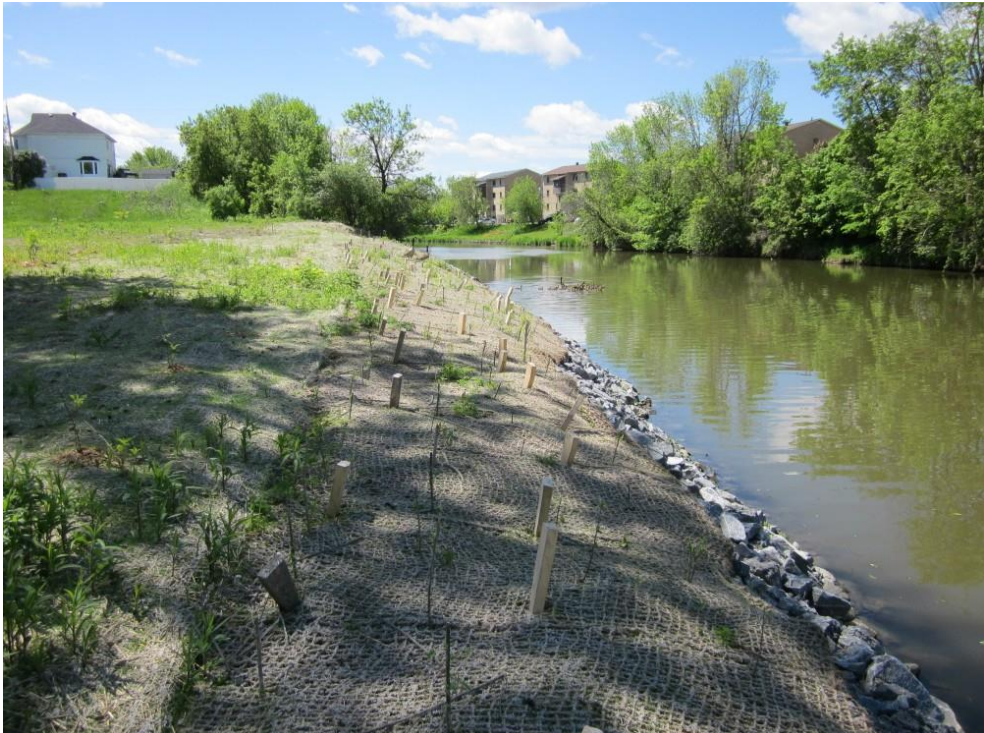
IMG_1659.JPG

Zones 2: pousses d'herbacés, boutures de saule dans le talus, rangées d'arbres et d'arbustes en haut de talus

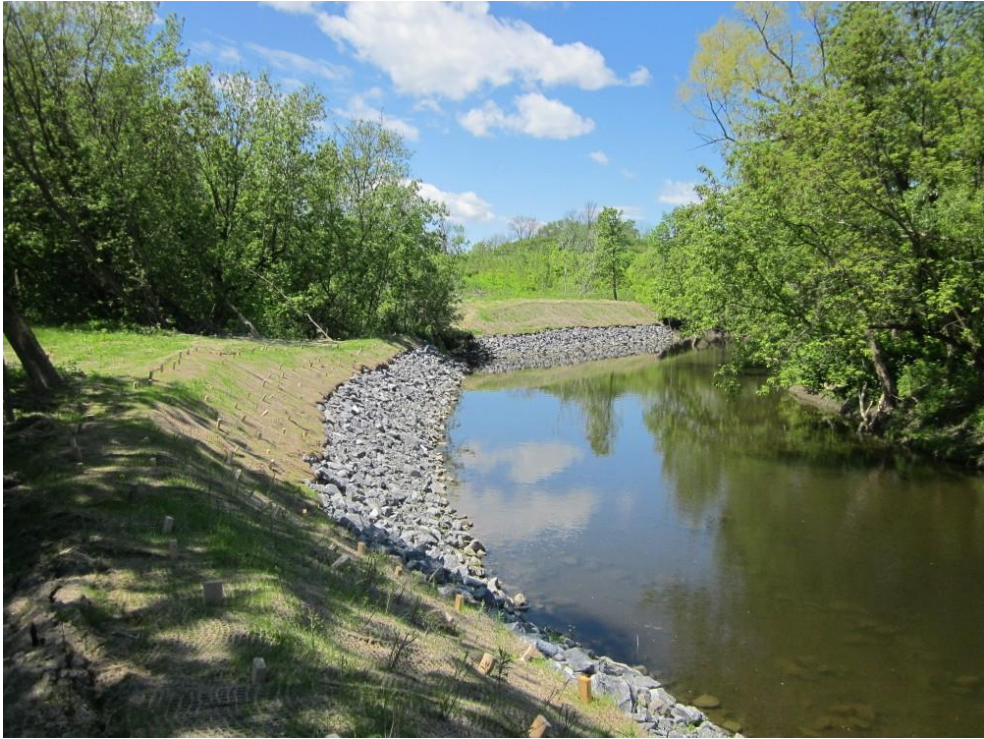
IMG_1660.JPG

Zone 1: pousses d'herbacés, boutures de saule dans le talus, rangées d'arbres et d'arbustes en haut de talus

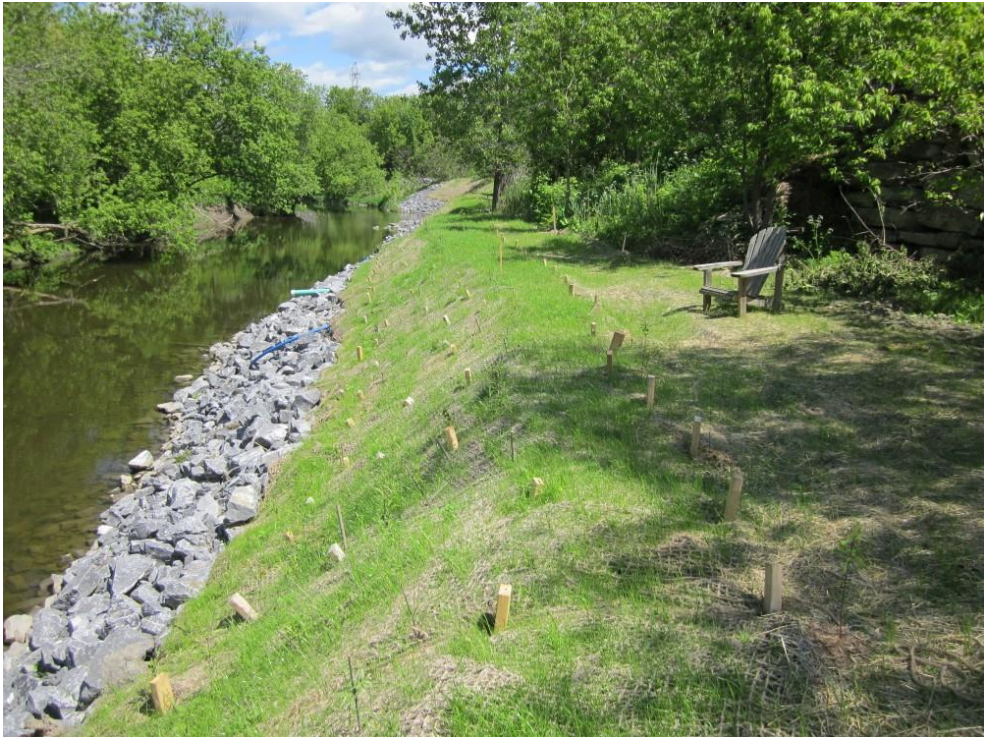
IMG_1662.JPG

Zone 1: pousses d'herbacés, boutures de saule dans le talus, rangées d'arbres et d'arbustes en haut de talus

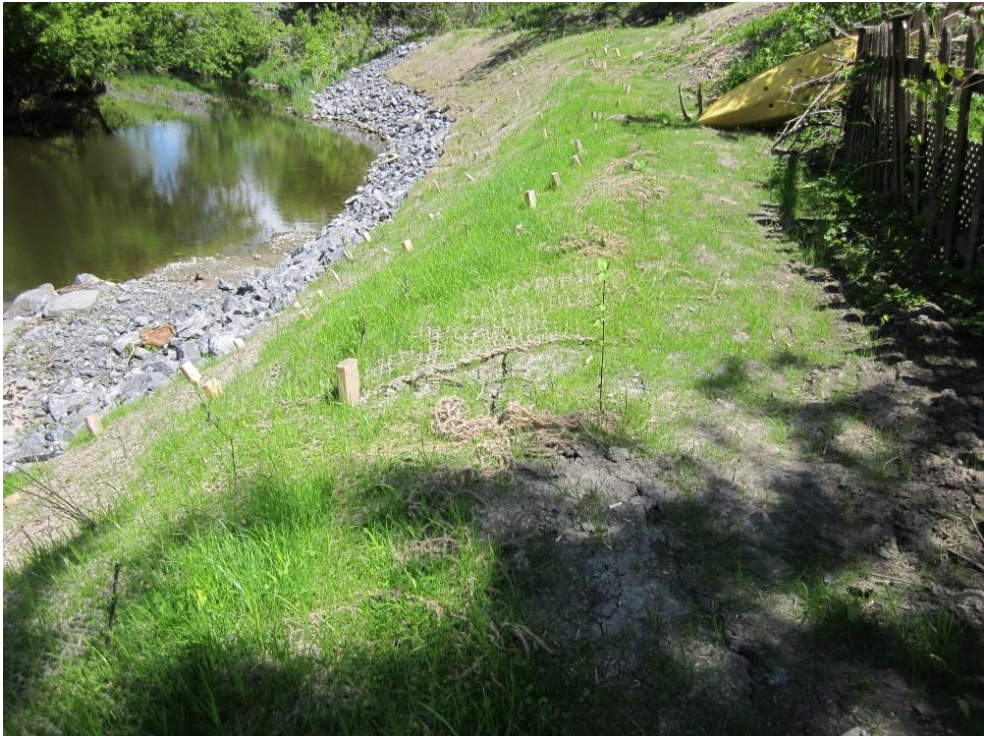
IMG_1663.JPG

Zone 1: pousses d'herbacés, boutures de saule dans le talus, rangées d'arbres et d'arbustes en haut de talus

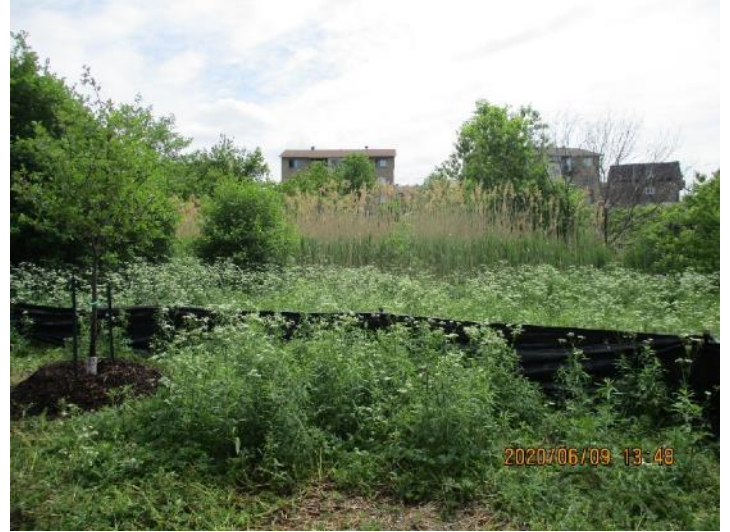
IMG_0446.JPG

Bout du sentier de poussière de roche (voir carte 2 pour la localisation de la photo).

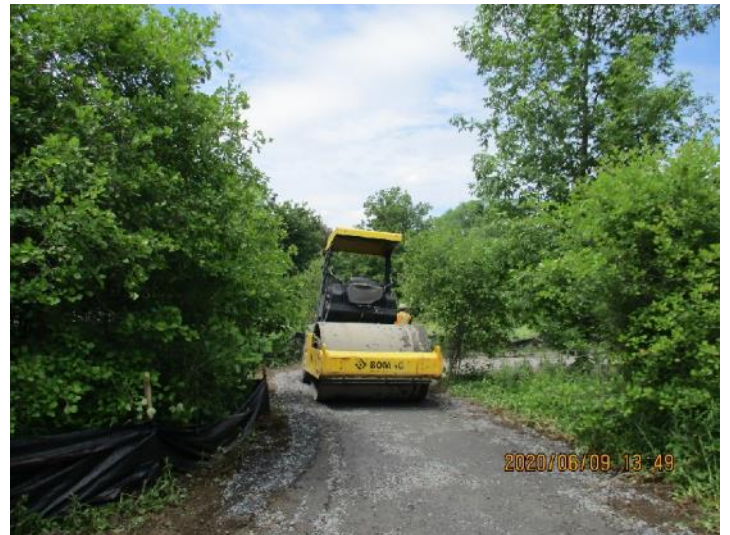
IMG_0451.JPG

Bouteur muni d'un rouleau compresseur utilisé pour l'aménagement du sentier en poussière de roche (voir carte 2 pour la localisation de la photo).

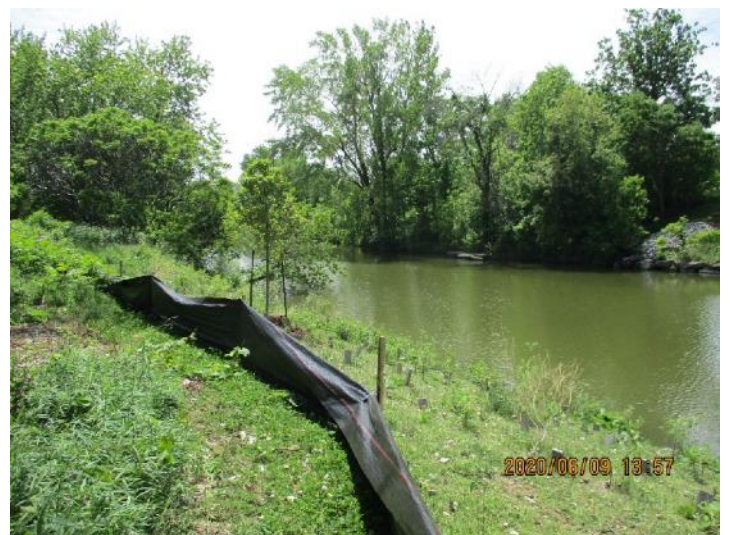
IMG_0453.JPG

Travaux de stabilisation de la rive effectués en 2019 (voir carte 2 pour la localisation de la photo).

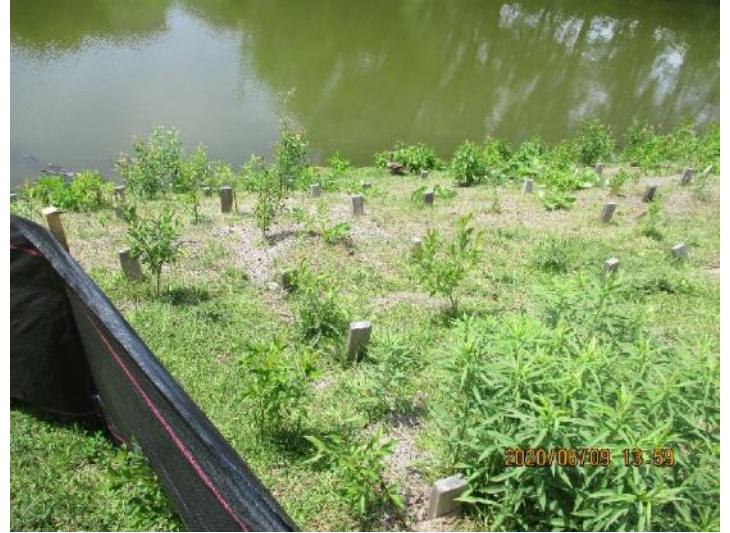
IMG_0458.JPG

Travaux de stabilisation de la rive effectués en 2019 (voir carte 2 pour la localisation de la photo).

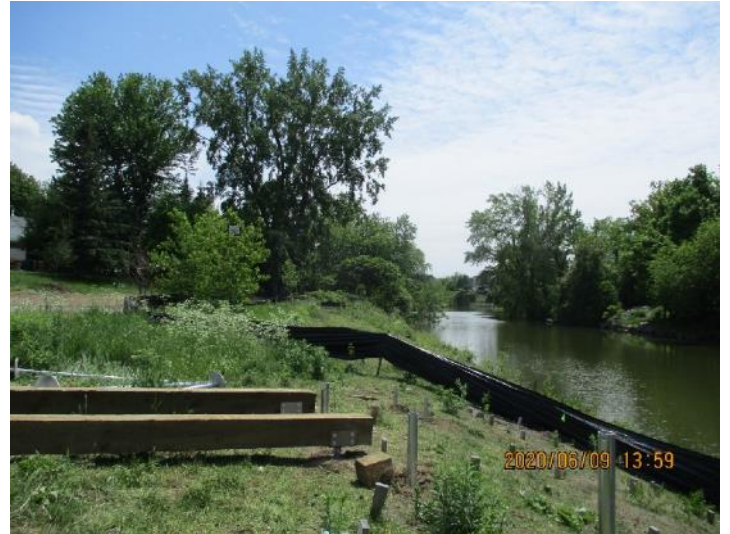
IMG_0460.JPG

Pieux vissés pour l'aménagement d'un belvédère (voir carte 2 pour la localisation de la photo).

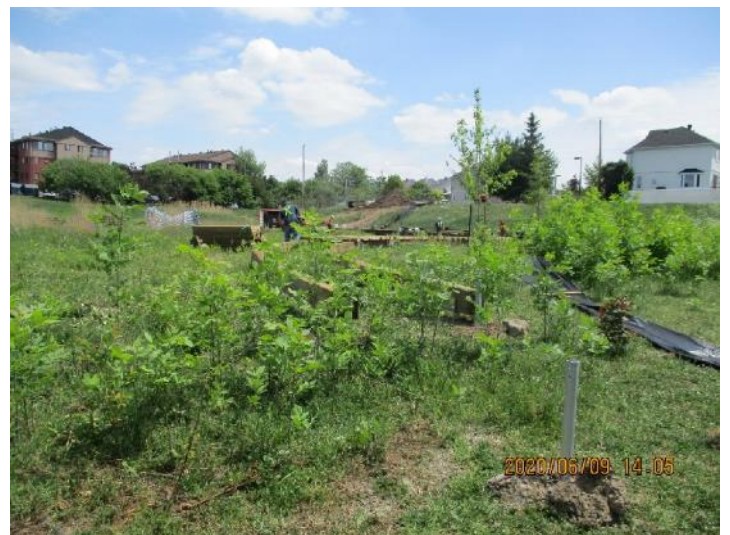
IMG_0462.JPG

Travaux de stabilisation de la rive effectués en 2019 (voir carte 2 pour la localisation de la photo).

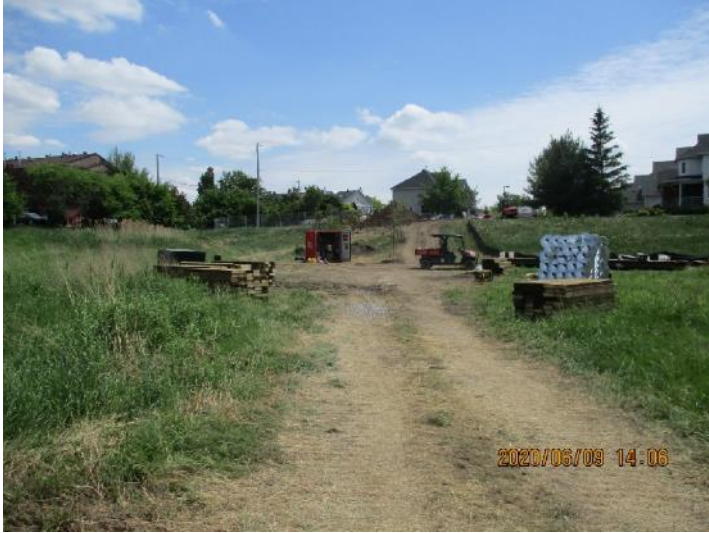
IMG_0466.JPG

Je constate la présence d'un chemin où le sol est compacté et la végétation écrasée (**IMG_0466**) et de matériaux pour la construction du sentier sur pilotis entreposés (**IMG_0466** à **IMG_0468**) dans la zone qui est identifiée comme le milieu humide MH-7 dans le certificat d'autorisation ([Annexe 4](#)), le plan AM-16 ([Annexe 6](#)) et le plan de mesures correctives de Englobe ([Annexe 7](#)). Je ne vois pas de piquets identifiant la limite du milieu humide. Je demande au contremaitre où se termine le milieu humide; il ne semble pas au courant qu'un milieu humide est présent à cet endroit.

Matériaux entreposés à l'extérieur de l'emprise du chemin dans le milieu humide, vue vers le sud (voir carte 2 pour la localisation de la photo).

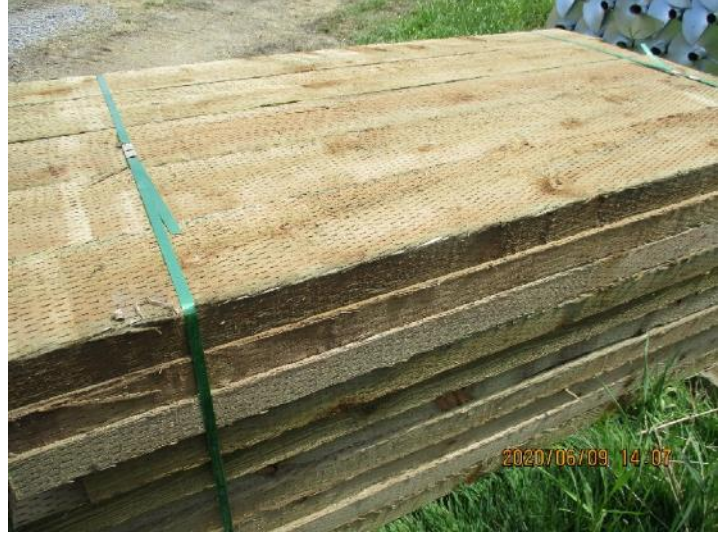
IMG_0467.JPG

Palette de planche de bois entreposé à l'extérieur de l'emprise du chemin dans le milieu humide (voir carte 2 pour la localisation de la photo).

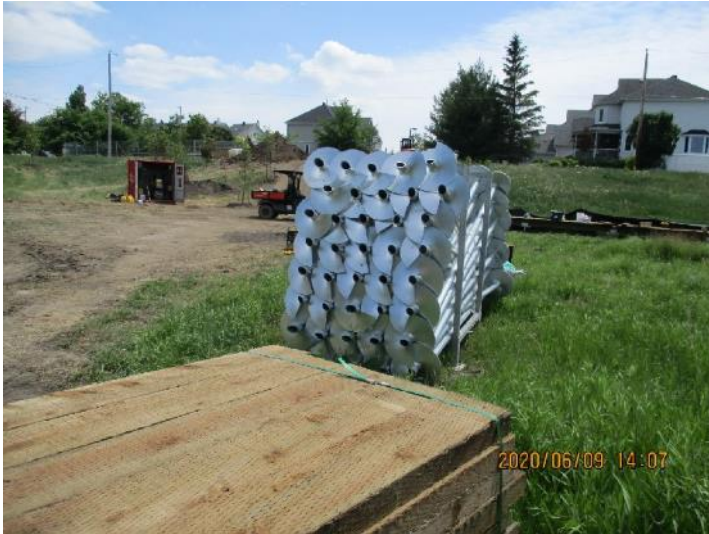
IMG_0468.JPG

Palette de pieux entreposée à l'extérieur de l'emprise du chemin dans le milieu humide MH-7 (voir carte 2 pour la localisation de la photo).

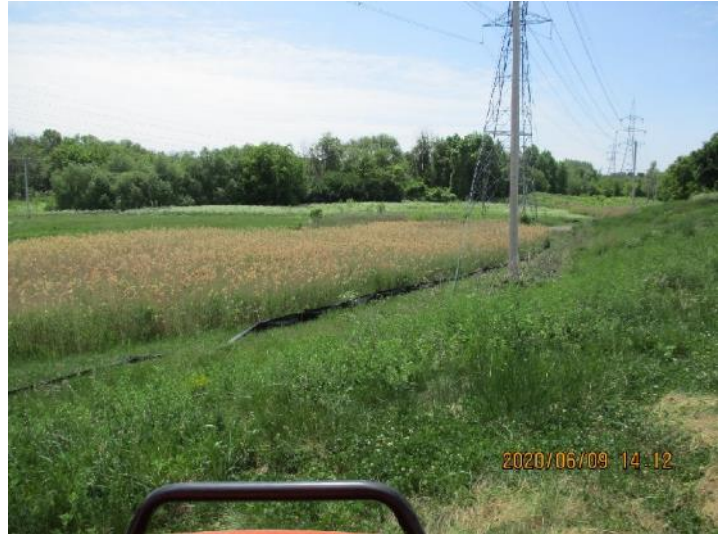
IMG_0469.JPG

Secteur Sud (Carte 4)
Je constate la présence de barrières à sédiments le long de la limite des travaux et un milieu humide non touché par les travaux de l'autre côté de la barrière (**IMG_0469**).

Milieu humide situé au sud du projet. (voir carte 4 pour la localisation de la photo).

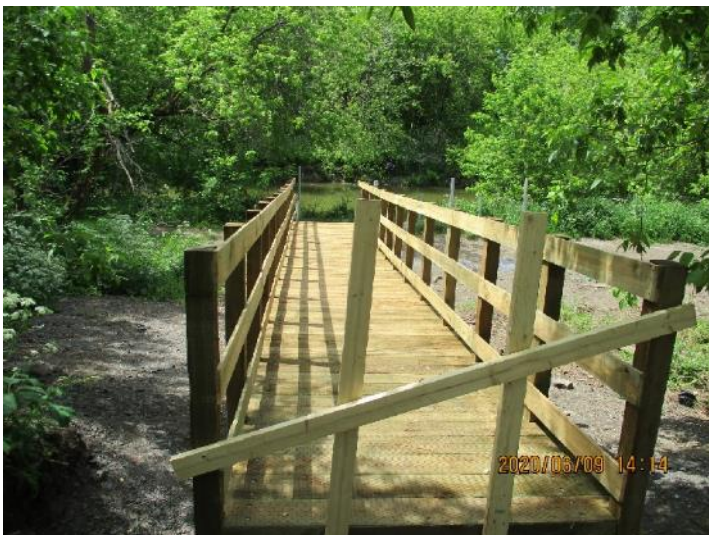
IMG_0471.JPG

Aménagement d'une passerelle (voir carte 4 pour la localisation de la photo).

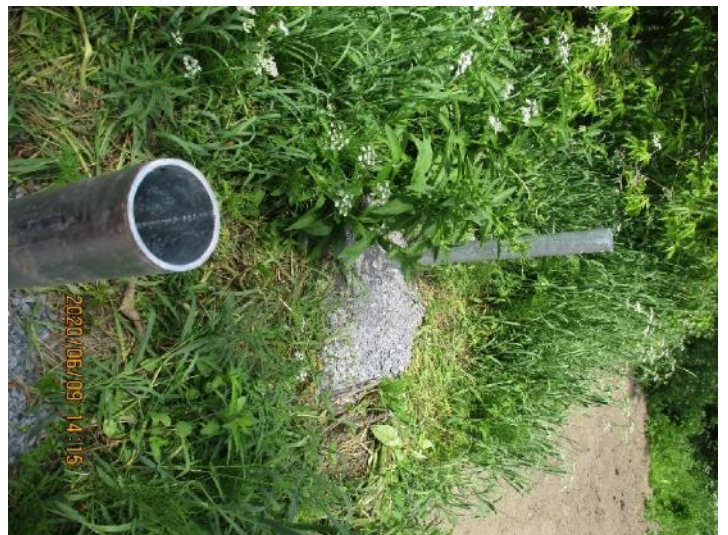
IMG_0473.JPG

Pieux vissés, en minimisant l'impact sur la végétation, de l'autre côté de la passerelle (voir carte 4 pour la localisation de la photo).

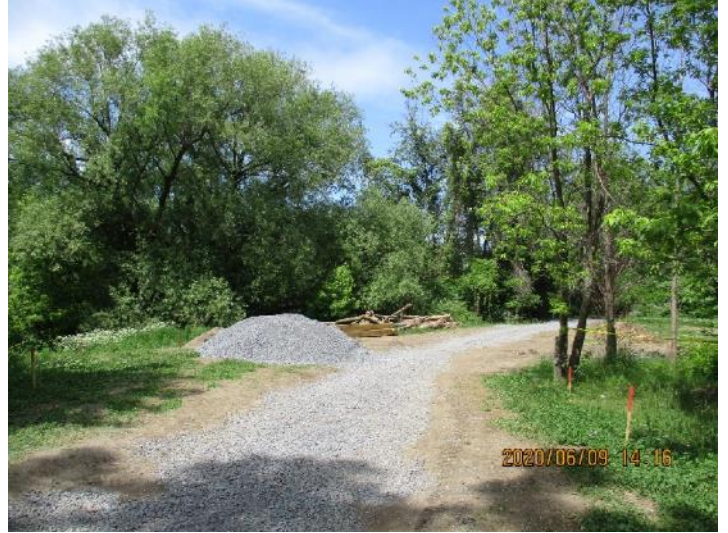
IMG_0475.JPG

Chemin de gravier avec entreposage de gravier et troncs d'arbres du côté ouest du chemin (voir carte 4 pour la localisation de la photo).

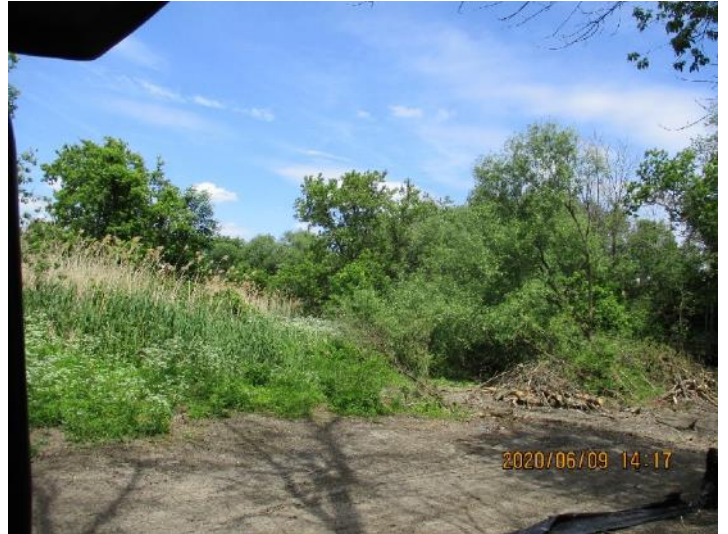
IMG_0477.JPG

Présence de *Phragmites australis* ssp. *australis* (voir carte 4 pour la localisation de la photo).

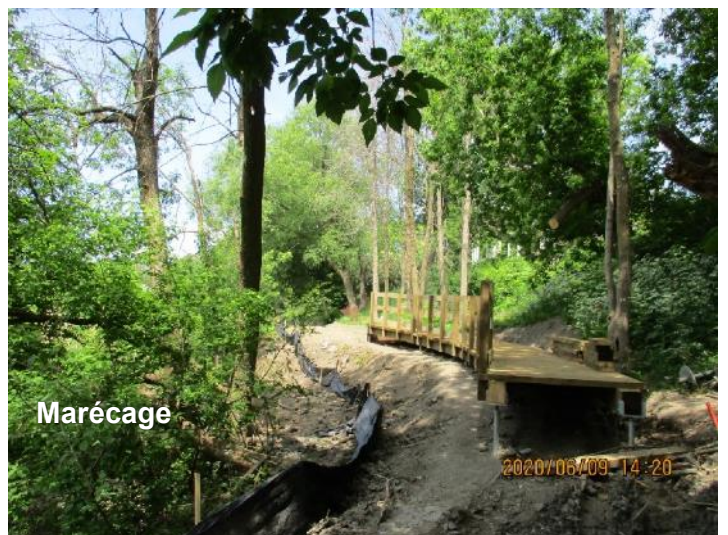
IMG_0479.JPG

Aménagement du sentier sur pilotis avec remaniement du sol en bordure d'un marécage (voir carte 4 pour la localisation de la photo).

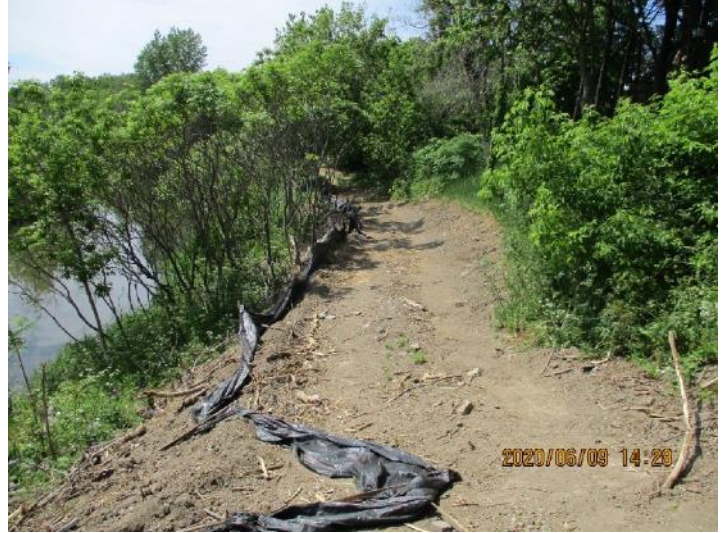
IMG_0483.JPG

Vue vers le nord-ouest (voir carte 3 pour la localisation de la photo).

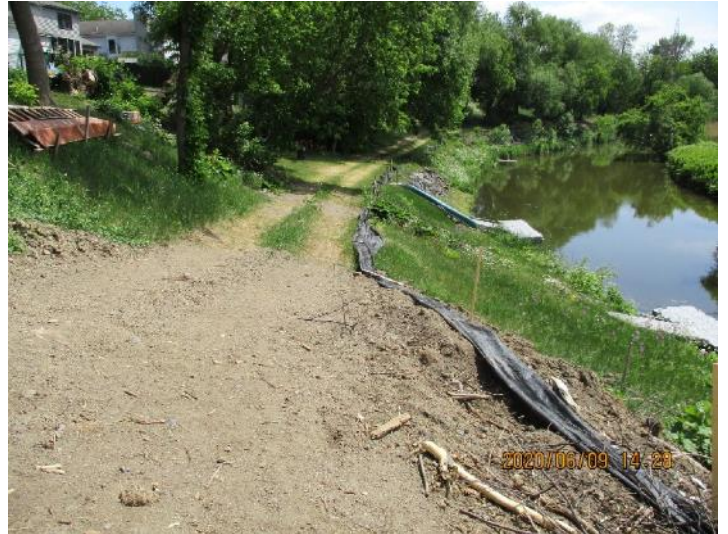
IMG_0485.JPG

Vue vers le sud (voir carte 3 pour la localisation de la photo).

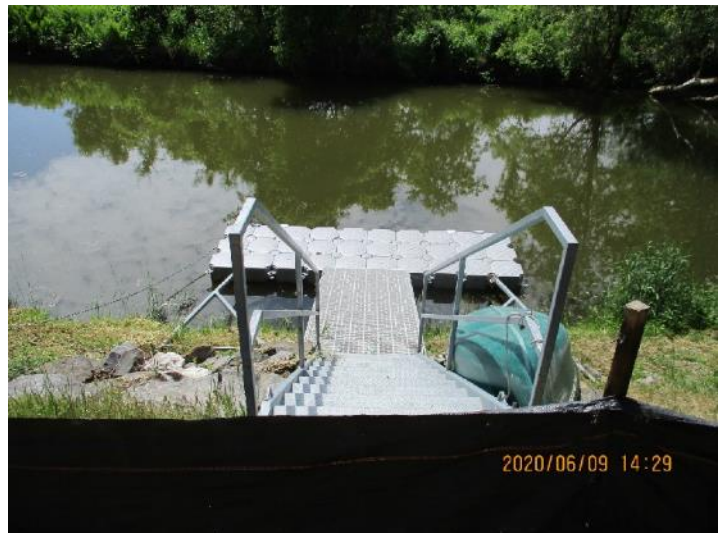
IMG_0487.JPG

Aménagements en rive et littoral du cours d'eau appartenant à des résidents (voir carte 3 pour la localisation de la photo).
