Objet : Demande d'accès aux documents concernant le lot 4 950 752, rue Aline à
Saint-Jérôme
V/Réf : 21 5240.PHI

RAPPORT D'INSPECTION

Emplacement : Lot 476-39 671, 677 rue DeMartigny

Description de la demande : Travaux de remblayage sur la rive et le littoral.

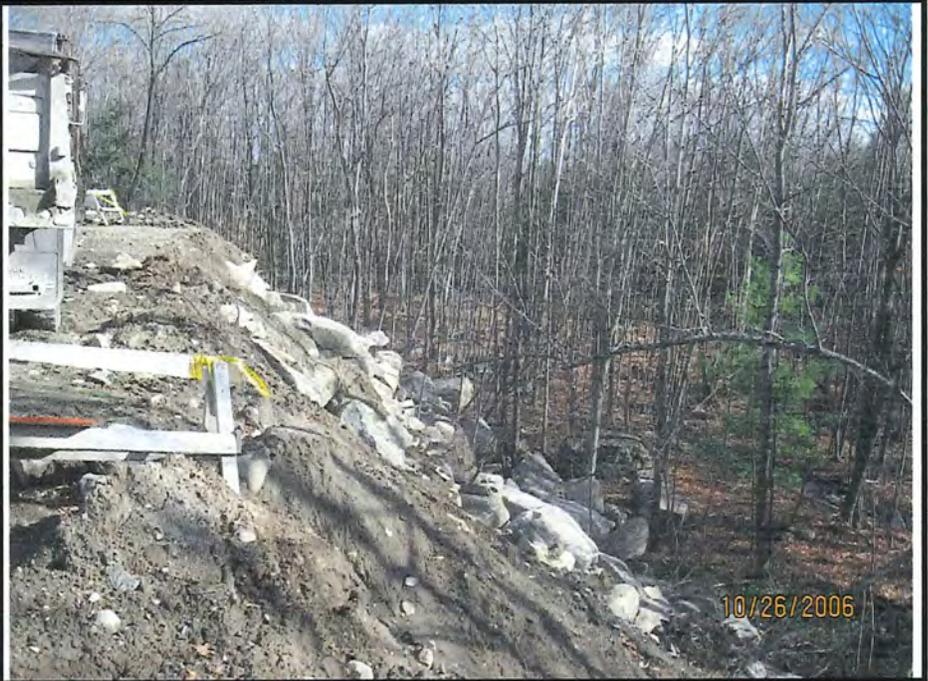
Photo#1.
Vu de la hauteur du remblai

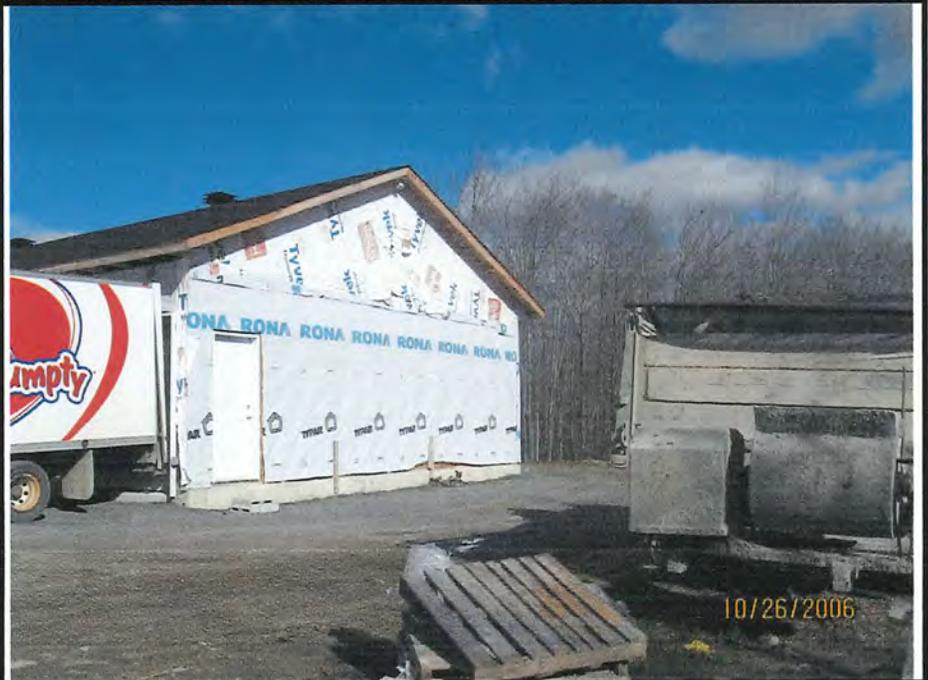
Photo#2.
Bâtiments en construction sur le remblai

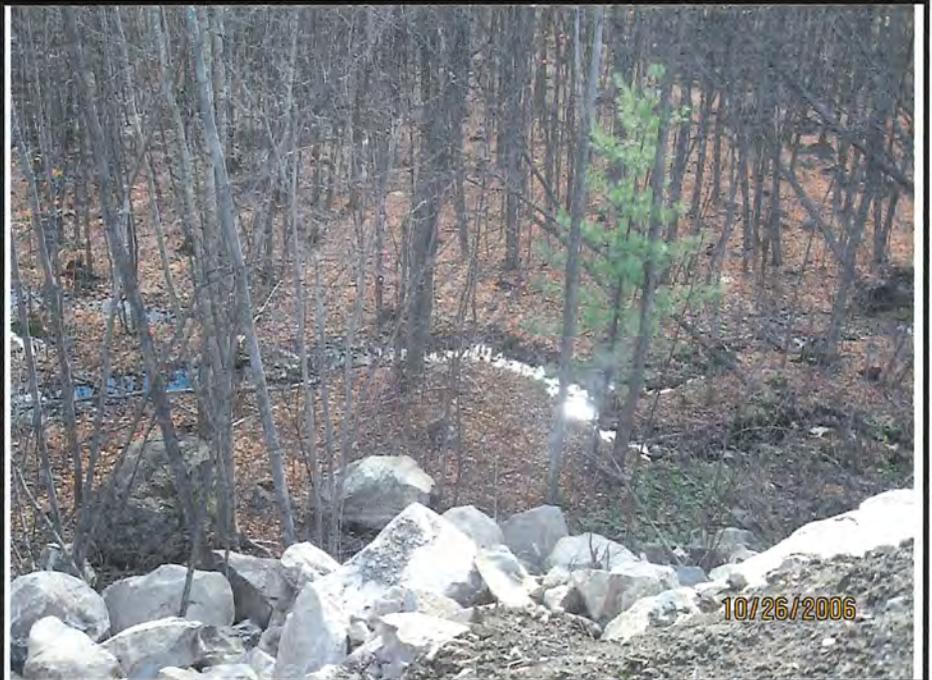
Photo#4.
Vu du cours d'eau au pied du
remblai

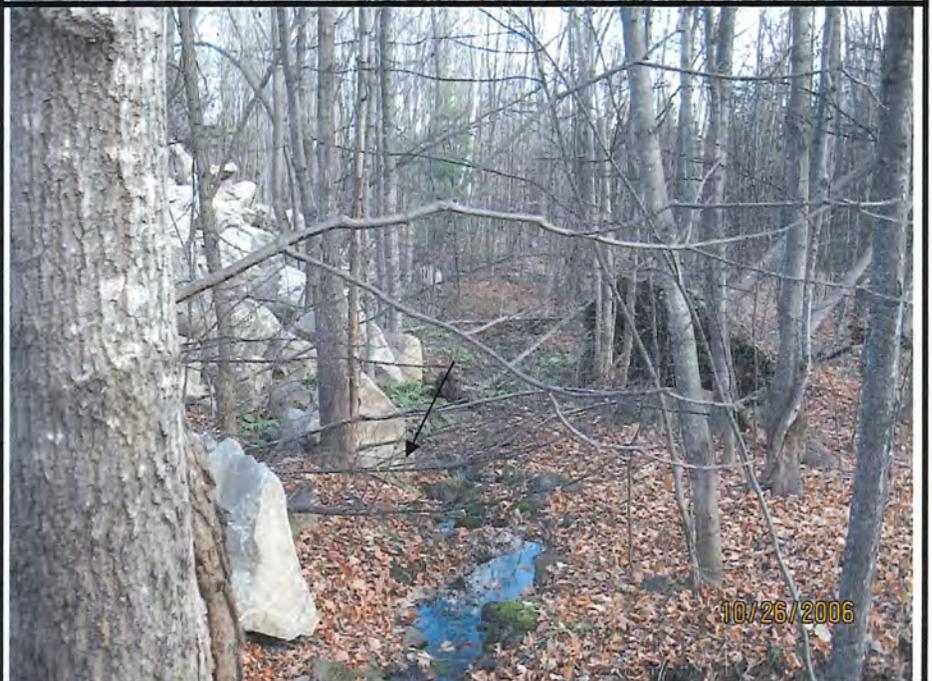
Des travaux de remblayage ont été réalisés sur la rive et le littoral d'un ruisseau causant un impact environnemental important. Le terrain au pied du remblai est caractéristique d'un marécage tourbeux.

Photo#5.
Vu du cours d'eau la flèche
indique le remblai dans le
littoral

Acheminer un avis d'infraction au propriétaire.

Demander l'arrêt des travaux et le dépôt d'une proposition de correctif.

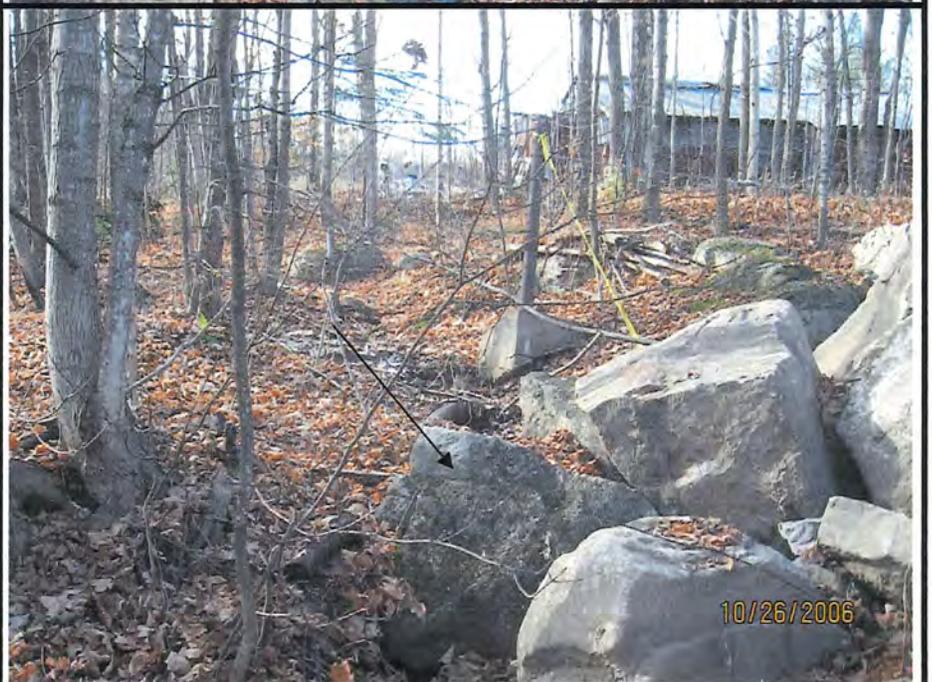
Photo#6.
Vu du cours d'eau la flèche
indique le remblai dans le
littoral. Les roches bloquent le
passage de l'eau.

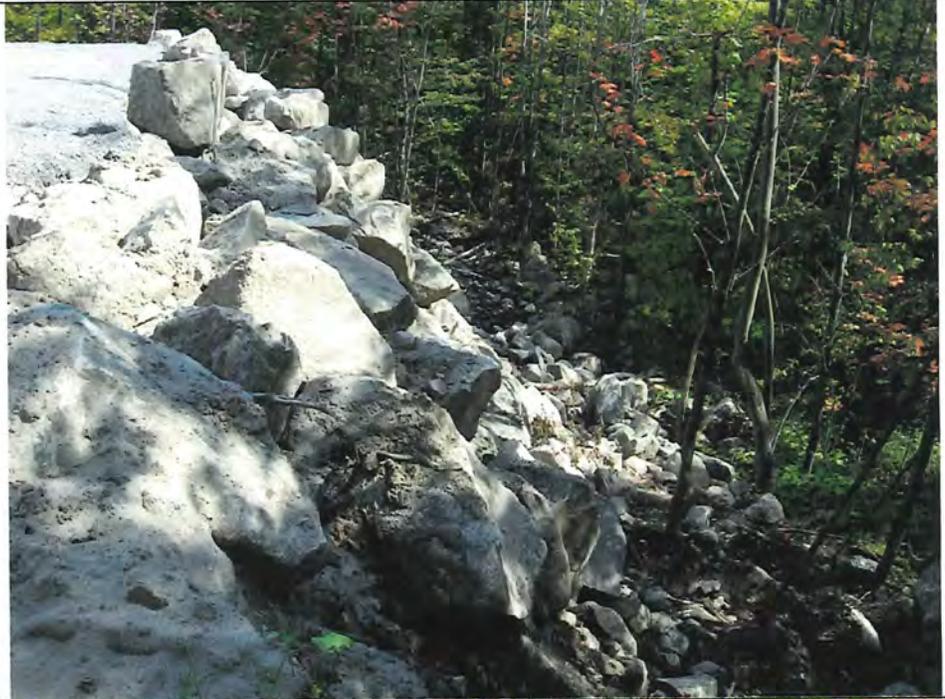
Photo no 1
Point GPS No :

Lors de l'inspection je me suis rendu sur le site des travaux. L'encrochement a été modifié légèrement. Il y a actuellement 30 pieds entre les entrepôts et le haut du talus. Il n'y a aucune végétation de placée dans le talus.

Mesures correctives non conformes. Il y a 30 pieds sur le dessus du talus au lieu des 20 pieds prévus. Cela fait en sorte que l'angle du talus est trop prononcé.

La naturalisation du talus n'a pas été réalisée.

Écrire au propriétaire afin de l'informer des résultats de l'inspection.
Lui demander de finaliser les correctifs tels qu'entendus
Lui souligner la possibilité de recours pénal ou administratif
