Objet : Demande d'accès aux documents concernant les lots 2 140 160, 2 140 115, 2 663 341, 2 663 108, 2 137 971, 2 137 904, 2 137 771 et 2 137 727 ainsi que les anciens numéros des lots, Saint-Jérôme

RAPPORT D'INSPECTION

N/RÉFÉRENCE: 7430-15-01-01898-00

DATE DE RÉDACTION : 2005-04-12

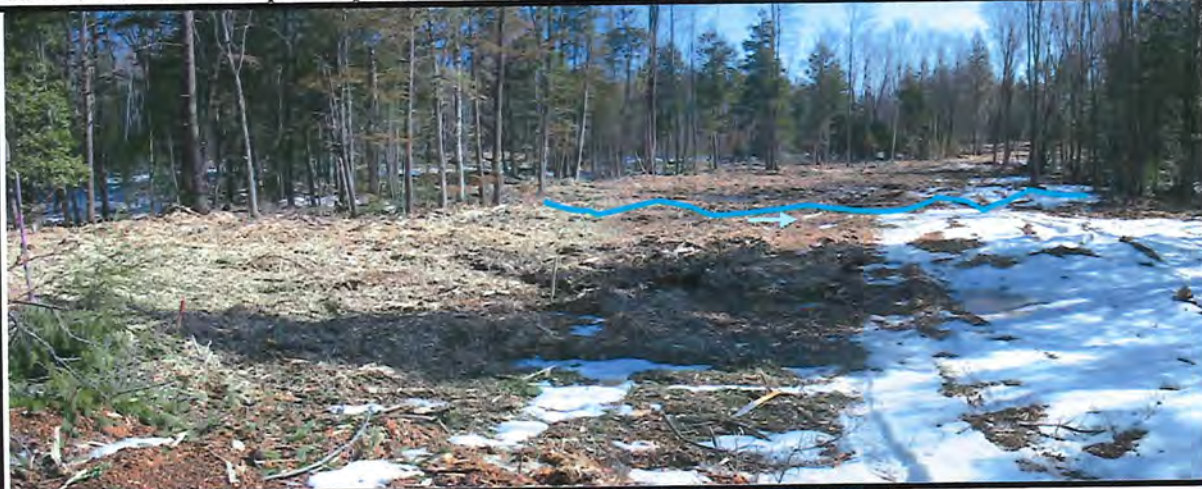
Référence Photo : 2005-04-06- panoramique 010-011.JPG

Note : Aperçu de la coupe d'arbres ayant eu lieu pour la future rue St-Émilion. La ligne bleue indique le passage du ruisseau dans la coupe. La petite flèche bleue indique le sens d'écoulement du ruisseau.

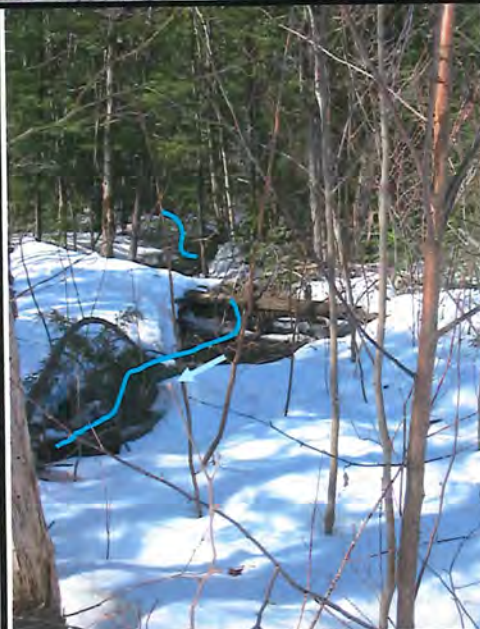
Aperçu de quelques sections du ruisseau visible dans la neige, en amont de la coupe (lignes bleues). La petite flèche bleue indique le sens d'écoulement du ruisseau.

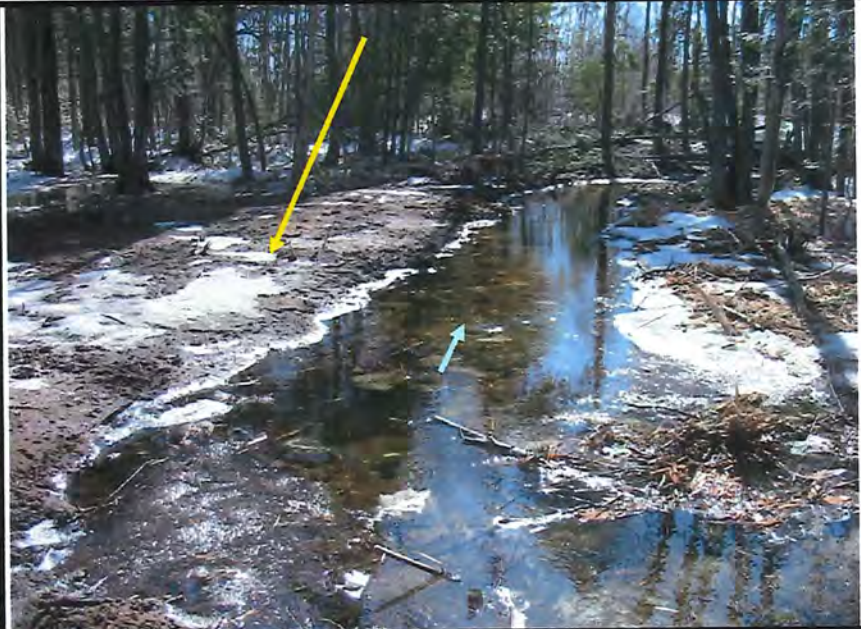
De la terre semble avoir été déposée sur le sol (flèche jaune) dans le but de détourner l'écoulement du ruisseau. La petite flèche bleue indique le sens d'écoulement du ruisseau.

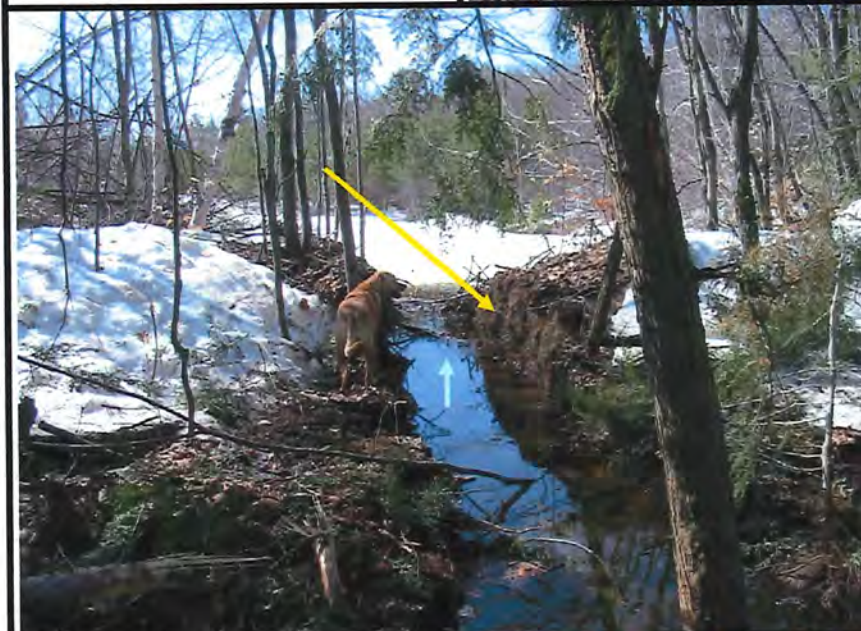
Photo # 5:

Brèche ayant été fait dans un buton (flèche jaune). Dû à cette brèche, une partie du débit du ruisseau est ainsi déviée dans le petit milieu humide situé de l'autre côté. La petite flèche bleue indique le sens d'écoulement du ruisseau.

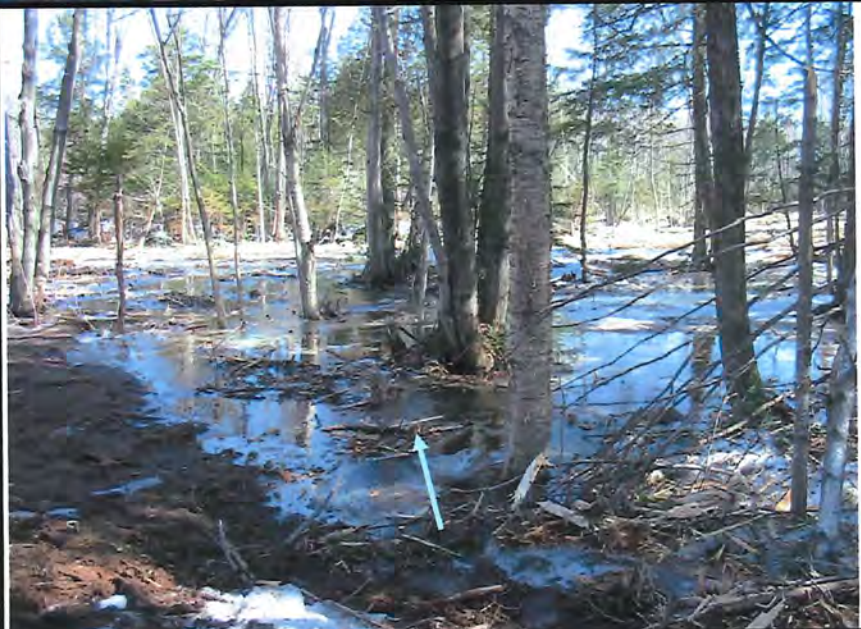
Une autre partie du débit du ruisseau s'écoule de l'autre côté du remblai de terre (voir photo #4) et l'eau s'écoule aléatoirement dans le boisé pour atteindre le ruisseau naturel. La petite flèche bleue indique le sens d'écoulement du ruisseau.

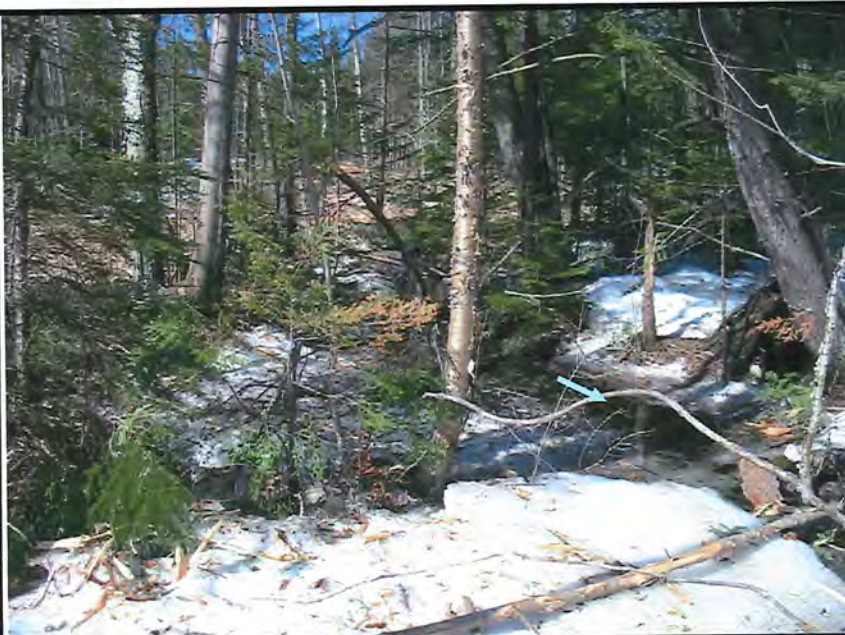
Ruisseau. La petite flèche bleue indique le sens d'écoulement du ruisseau.

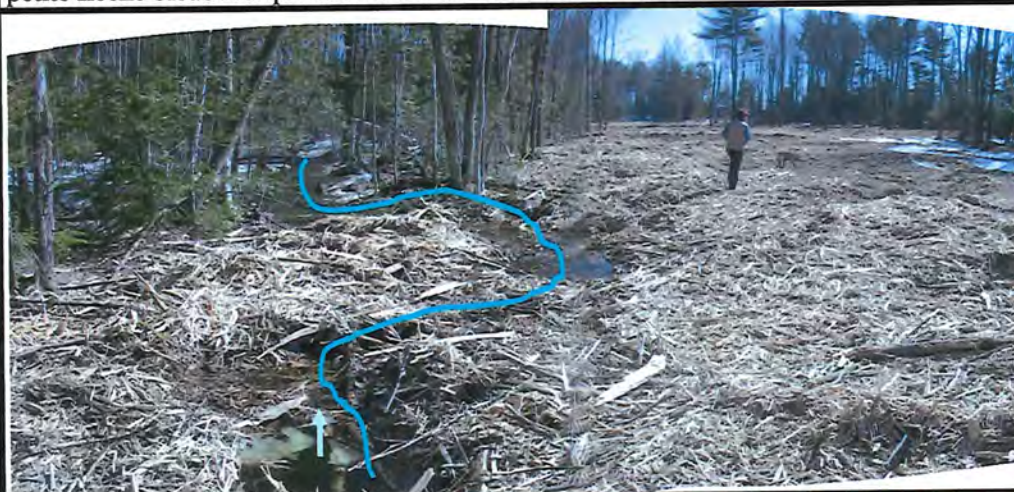
Photo # 8:

Note : Coupe d'arbres réalisée dans la rive et le littoral du ruisseau. La ligne bleue indique le lit du ruisseau. La petite flèche bleue indique le sens d'écoulement du ruisseau.

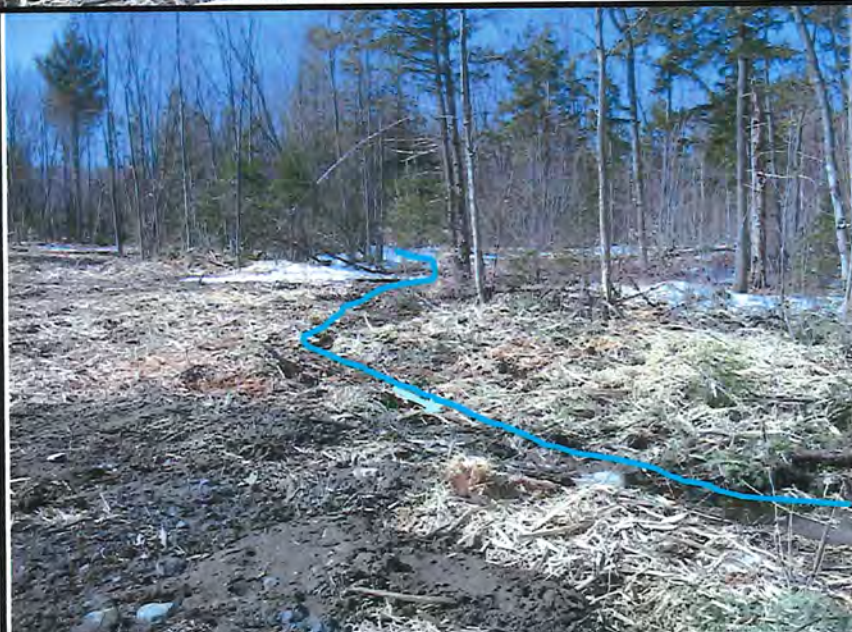
Photo # 9:

Coupe d'arbres dans le ruisseau. La ligne bleue indique le lit du ruisseau. La petite flèche bleue indique le sens d'écoulement du ruisseau.

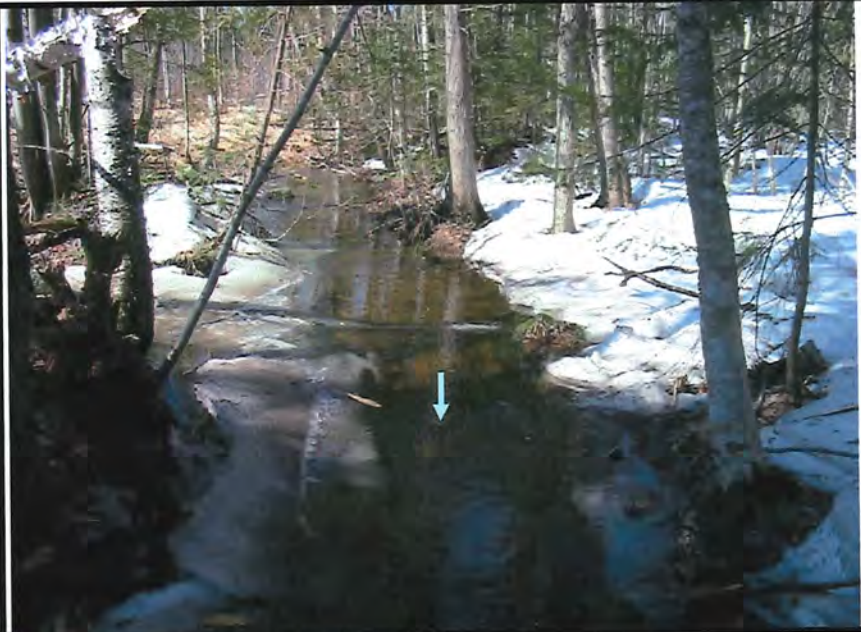
Ruisseau dans le secteur non touché par la coupe d'arbre. On aperçoit la coupe d'arbres à l'arrière-plan. La petite flèche bleue indique le sens d'écoulement du ruisseau.

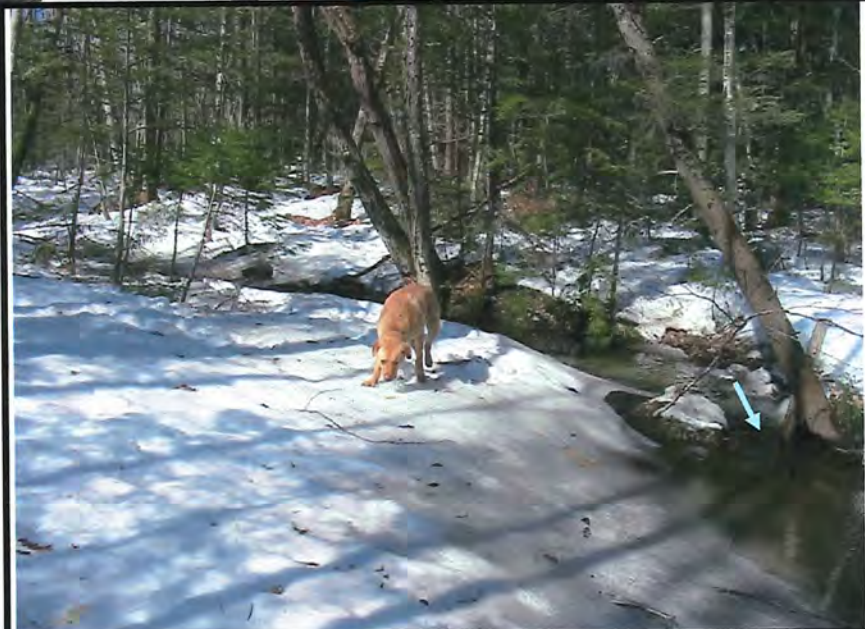
Ruisseau dans le boisé non touché par la coupe d'arbres. La petite flèche bleue indique le sens d'écoulement du ruisseau.

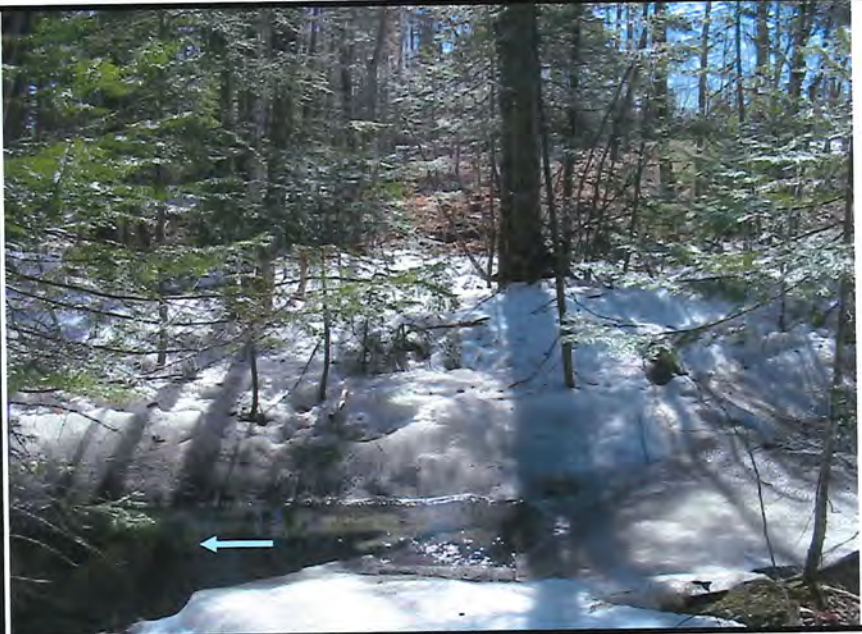
Même chose que la photo précédente. On peut remarquer que la coupe d'arbres est située à 10 mètres du cours d'eau.

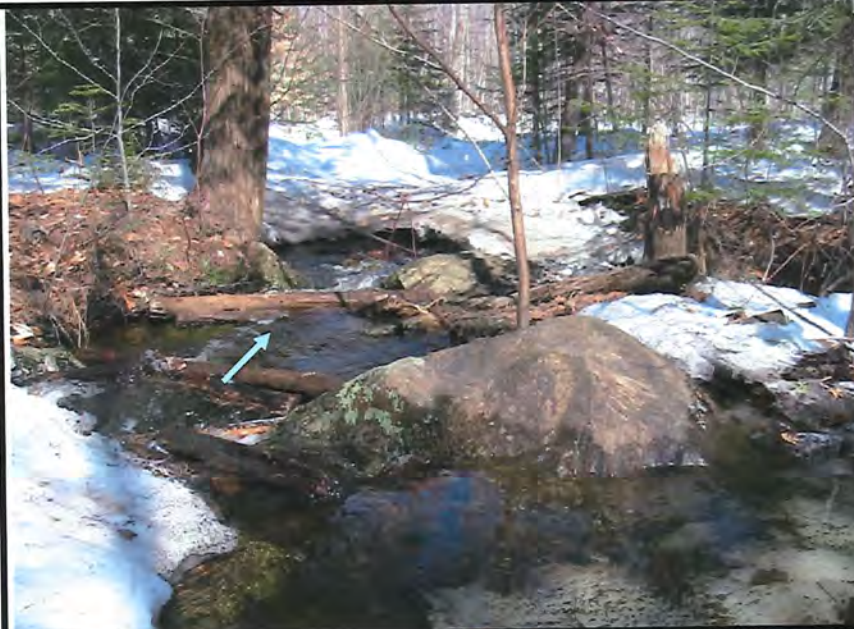
Photo # 14:

Même ruisseau que précédemment, mais en aval de la coupe d'arbres. Le débit est assez important. Phot prise dans un sentier où un petit pont de bois permet de traverser le cours d'eau. La petite flèche bleue indique le sens d'écoulement du ruisseau.

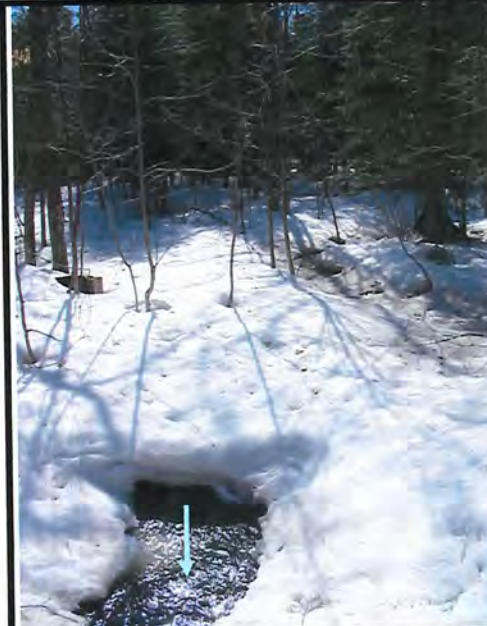
Photo # 15:

Photo prise au même endroit que la photo précédente, mais vue vers la coupe d'arbres, qui est située à 73 mètres.

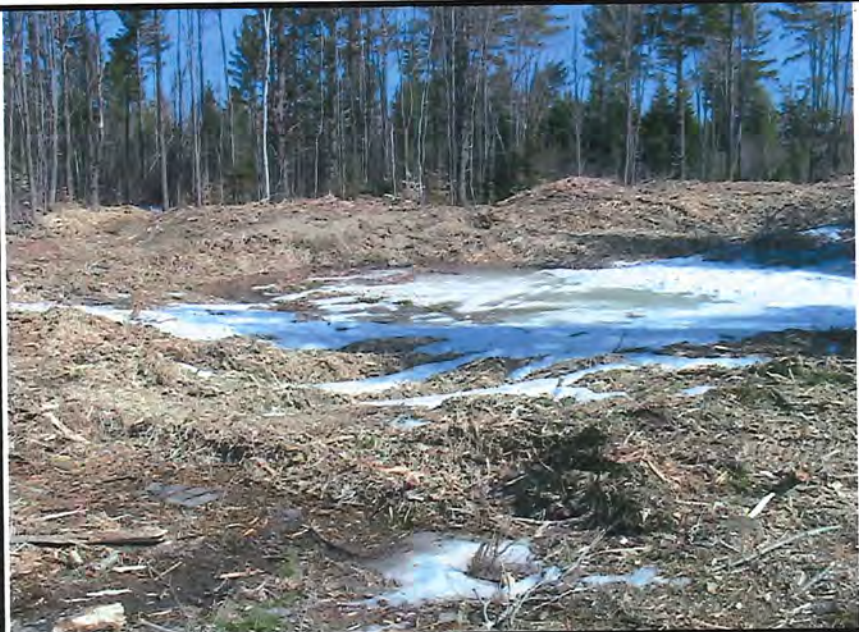
Coupe d'arbres ayant été effectuée tout le tour du milieu humide « C ».

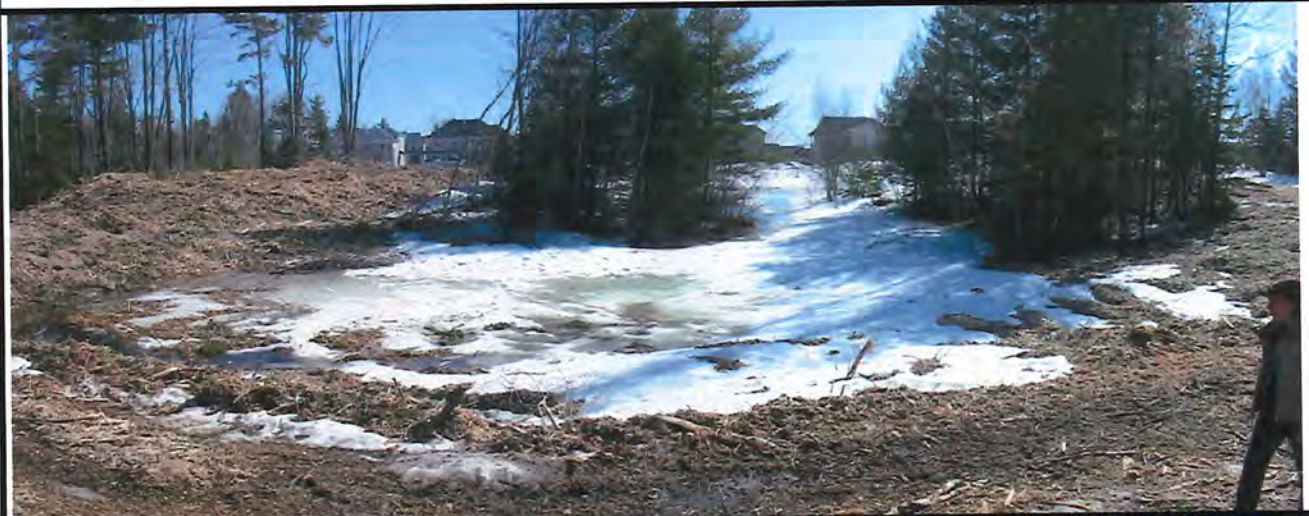
Photo # 17:

Note : Coupe d'arbres ayant eu lieu tout le tour du milieu humide « C ».

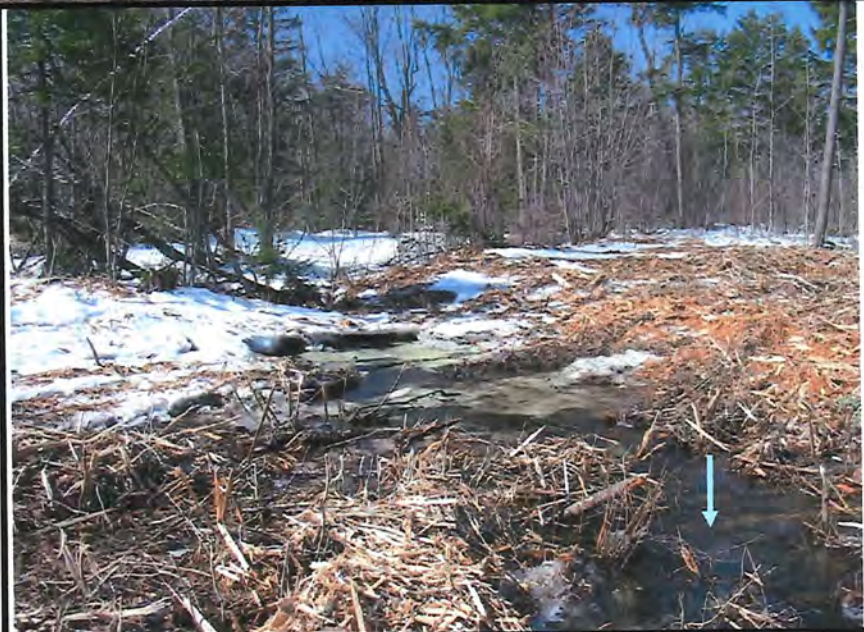
Photo # 18:

(Cette photo devrait se retrouver à la suite de la photo #7).
On aperçoit la coupe d'arbres ayant eu lieu dans le cours d'eau. La petite flèche bleue indique le sens d'écoulement du ruisseau.

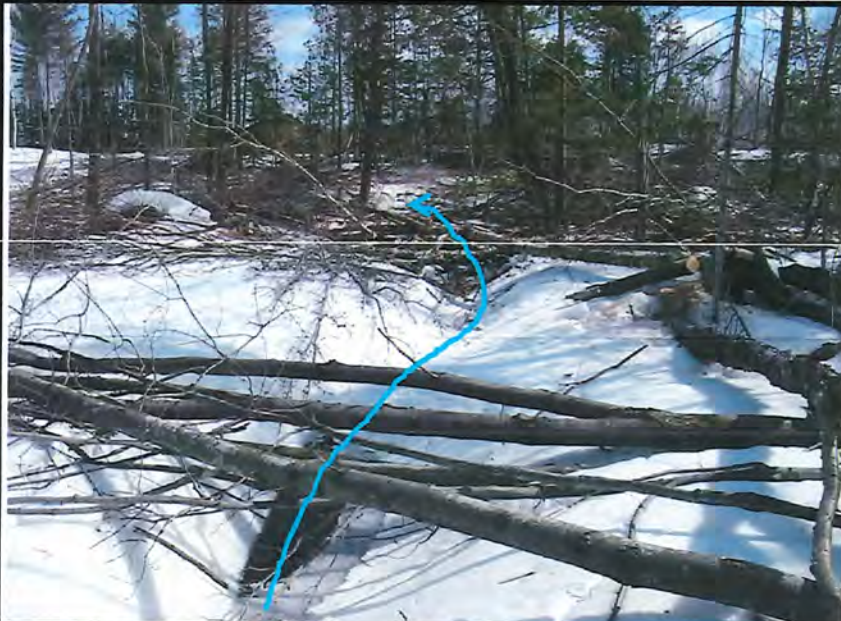
Référence Photo : 2006-03-17- 025.JPG

Note : Arbres coupés et laissés par-dessus le cours d'eau, représenté par la ligne bleue.

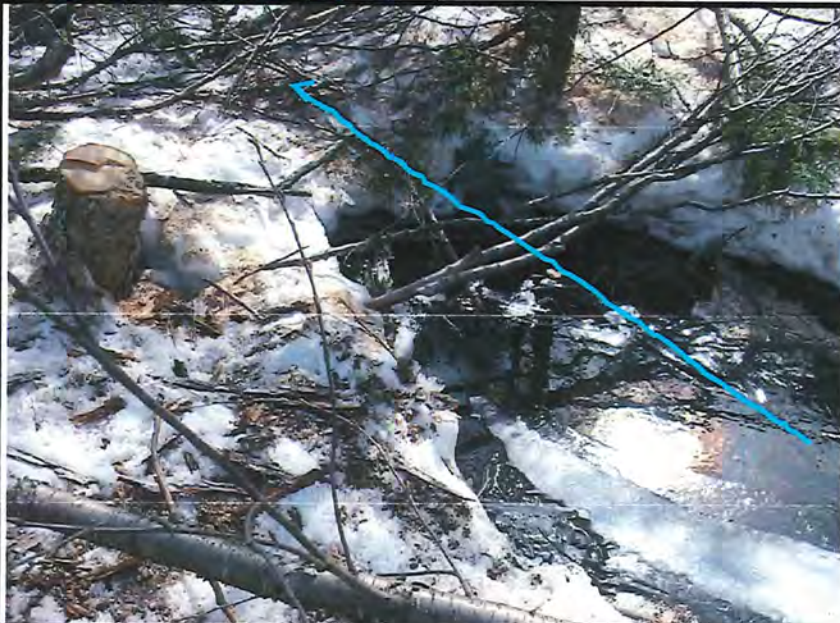
Souche récemment coupée dans la rive du cours d'eau. Du bran de scie est visible tout le tour de la souche par-dessus la neige ce qui prouve que les travaux ont eu lieu au cours de l'hiver.

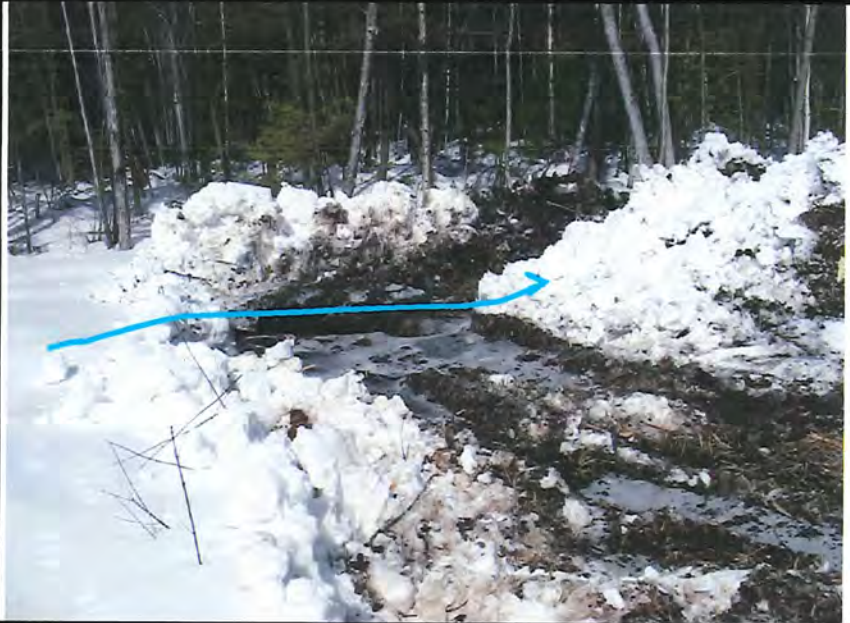
Excavation faite dans le cours
d'eau.

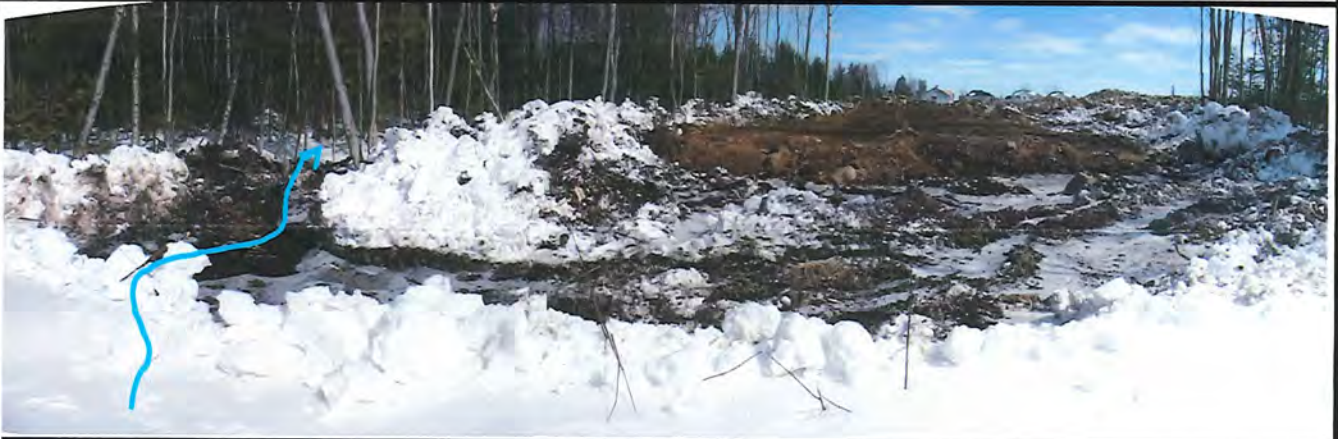
Photo # 5:

Note : Aperçu de l'excavation faite jusque dans le ruisseau pour diriger les eaux d'écoulement provenant du secteur en construction vers le cours d'eau.

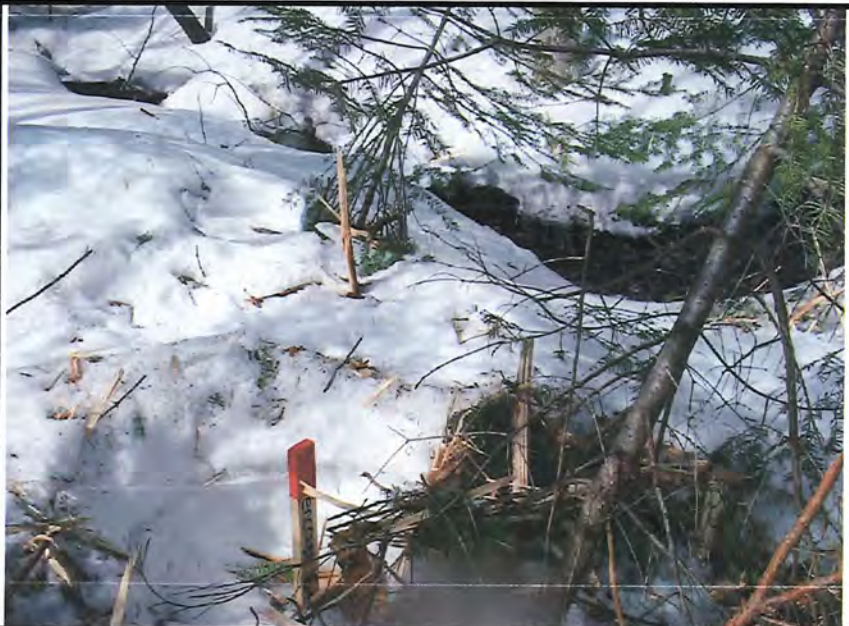
Photo # 6:

Piquet de bois indiqué
« enclage » installé à 2 mètres du
cours d'eau. On peut aussi voir
quelques petits arbustes ayant été
coupés ou déchiquetés.

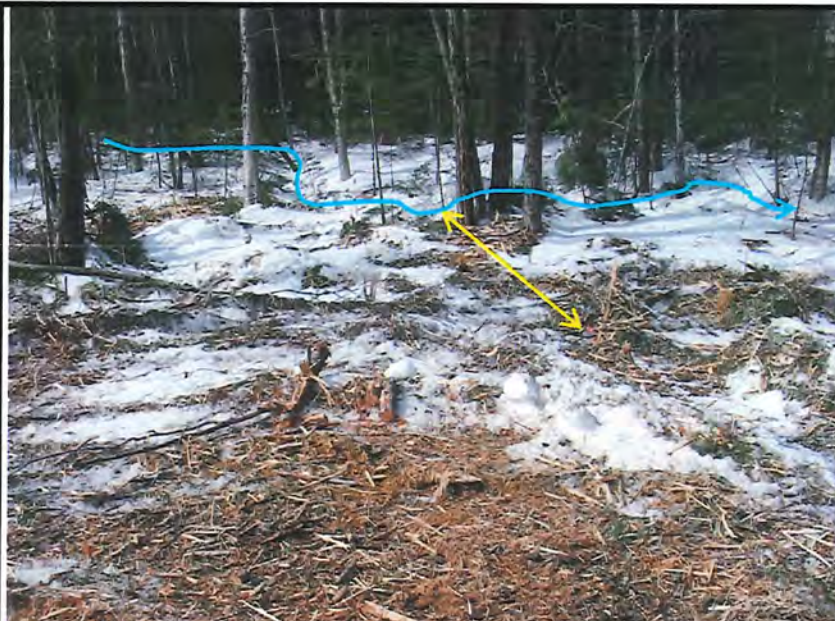
Secteur de la rive défrichée.
Une borne a été constatée à 5 mètres
du cours d'eau (flèche). La ligne
bleue indique la localisation
approximative du cours d'eau.

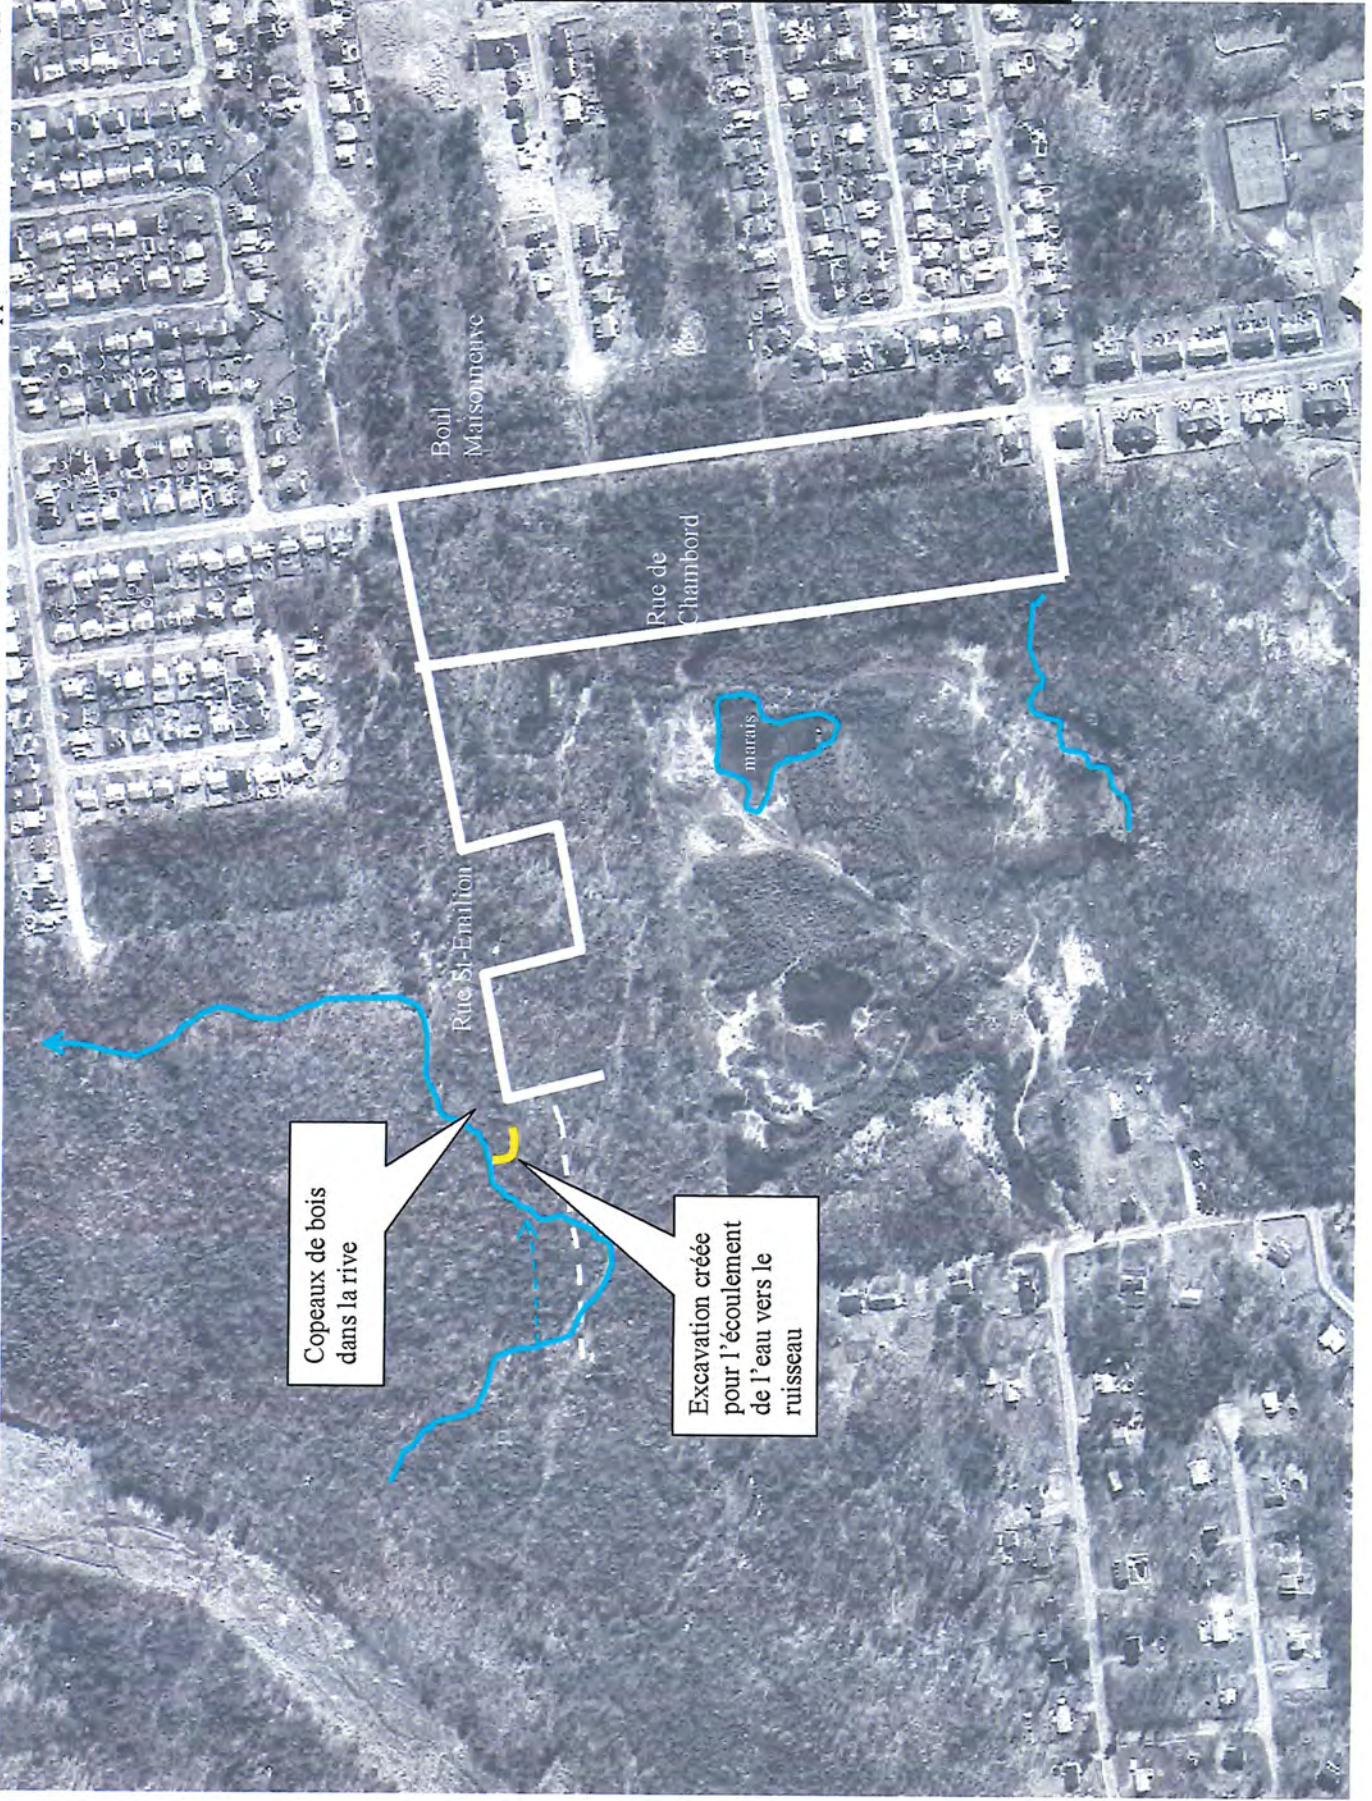
Aperçu des lieux visés par l'aménagement d'une tranchée (jaune) afin de drainer les eaux d'écoulement provenant des travaux de développement de la rue St-Émilion vers le cours d'eau.

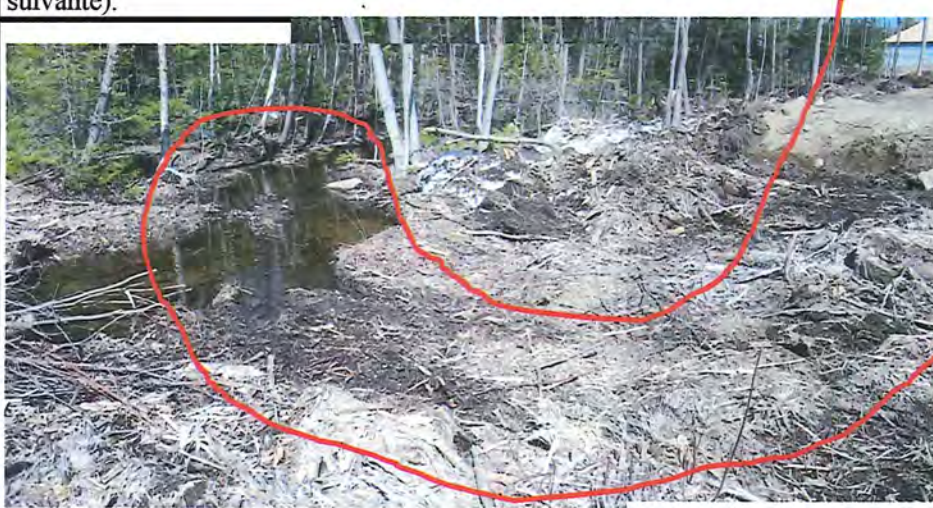
Référence Photo : 2006-04-10- panoramique 007-008.JPG

Note : Aperçu des lieux visés par l'infraction du 20 mars 2006 suite à la fonte de la neige. On peut voir que le sol n'a pas été remanié par les travaux et que le ruisseau n'a pas été touché par l'excavation observée (voir photo suivante).

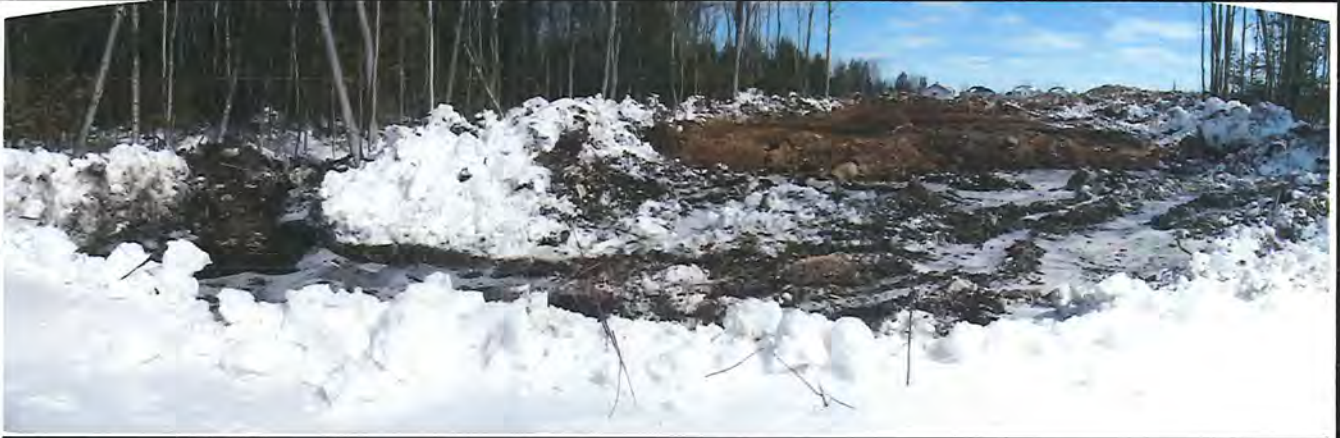
Photo # 2:

Note : Aperçu des lieux lors de l'inspection du 17 mars 2006. En se fiant à la photo précédente, on peut interpréter que l'excavation pouvant être observée sur cette photo a été réalisée seulement dans la couche de neige.

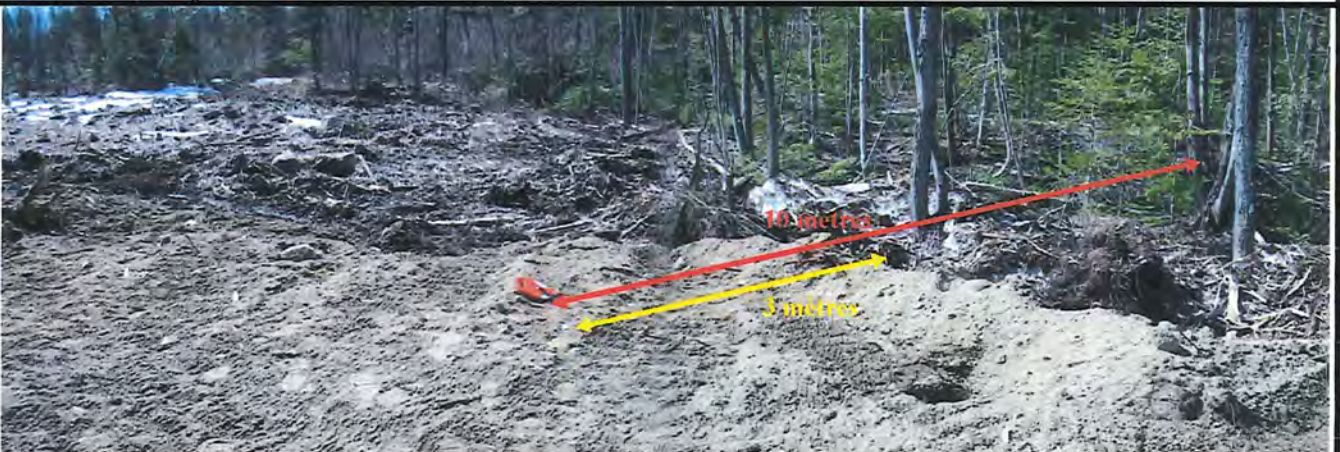
Photo # 3:

Note : Remblai réalisé en partie dans la rive (3 mètres) qui devra être enlevé suite aux travaux de détournement du cours d'eau, tel que discuté.

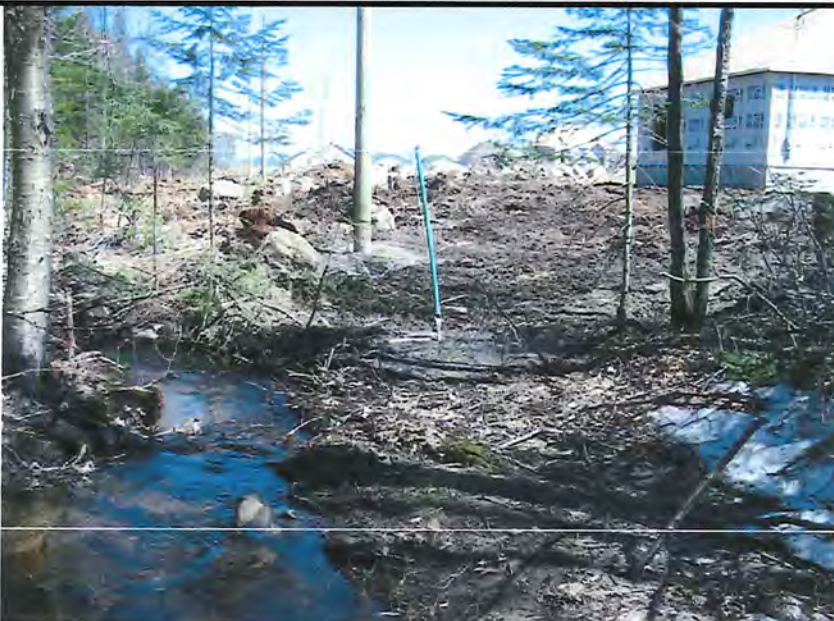
Aperçu du poteau électrique
d'Hydro-Québec installé dans la rive
et dont l'encrage est à 1 mètre du
cours d'eau.

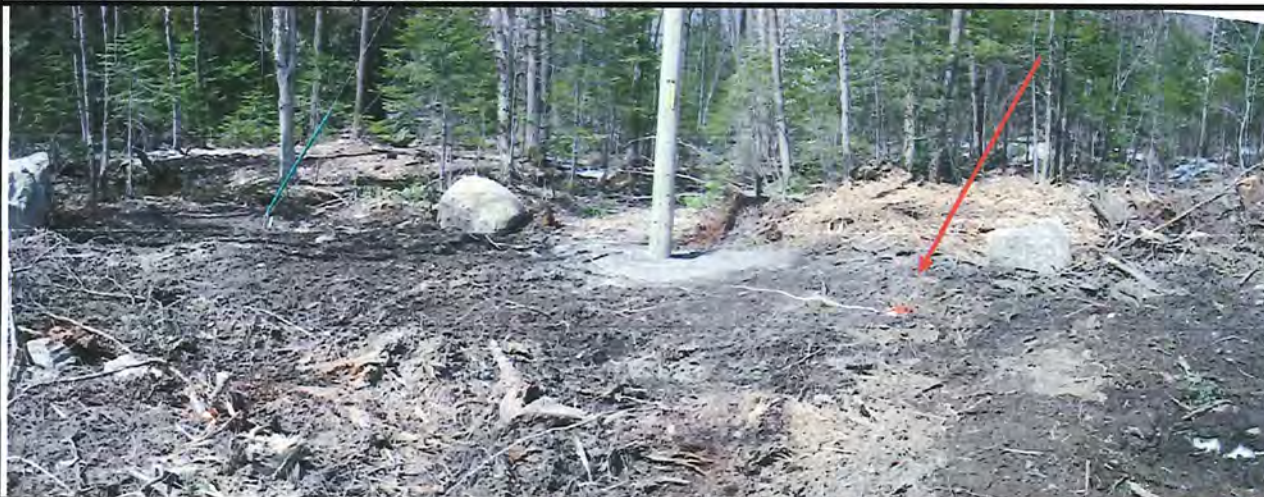
Photo # 5:

Note : Poteau Hydro-Québec dans la rive (à 5,9 mètres du cours d'eau). Le ruban à mesurer (flèche) indique la limite de la rive (10 mètres) à partir du cours d'eau.

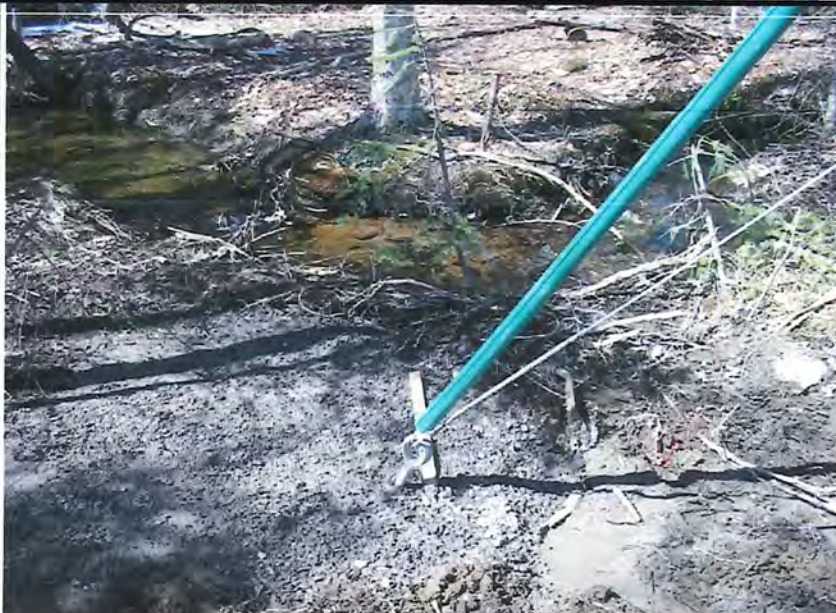
Photo # 6:

Encrage du poteau électrique
situé à 1 mètre du cours d'eau.

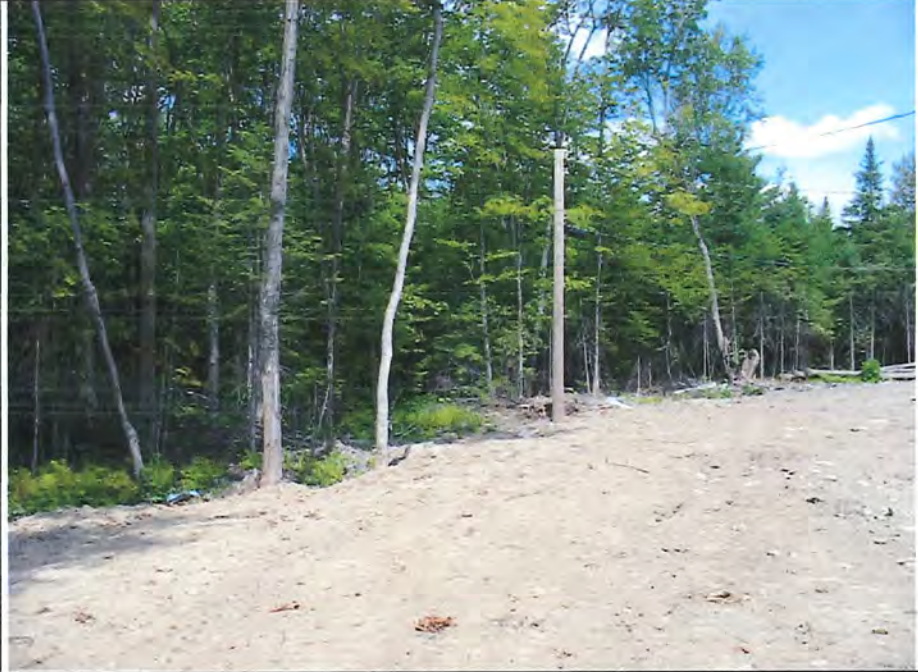
Poteau d'alimentation
électrique changé par Hydro-
Québec.

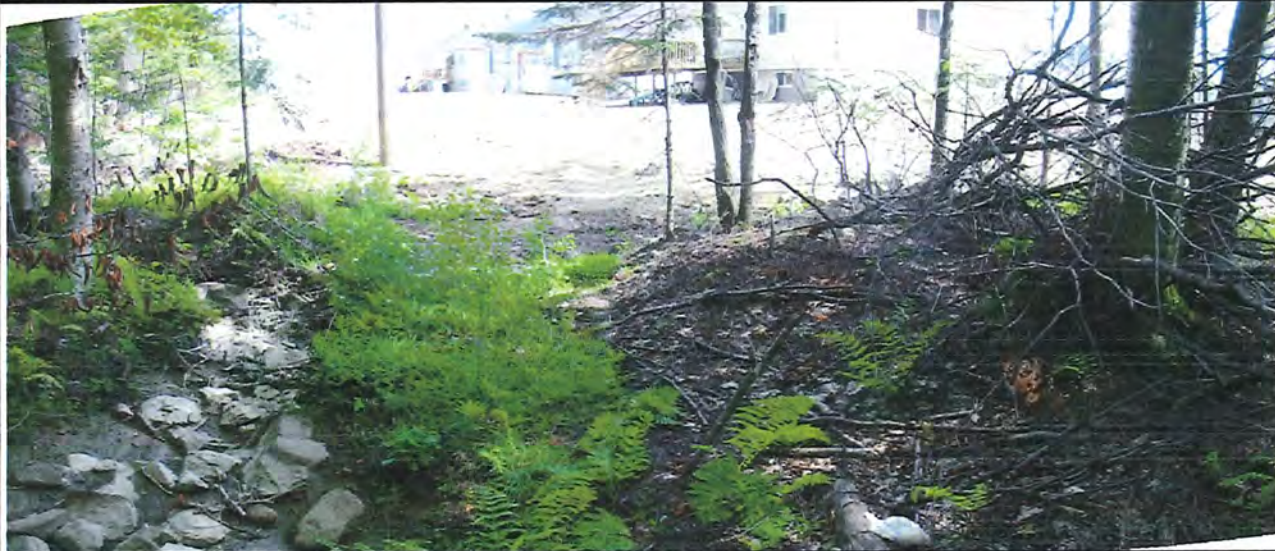
Photo #2:

Note : Autre aperçu du terrain où le poteau a été changé. La plantation n'est pas réalisée et on peut voir le cours d'eau a sec (débit intermittent).

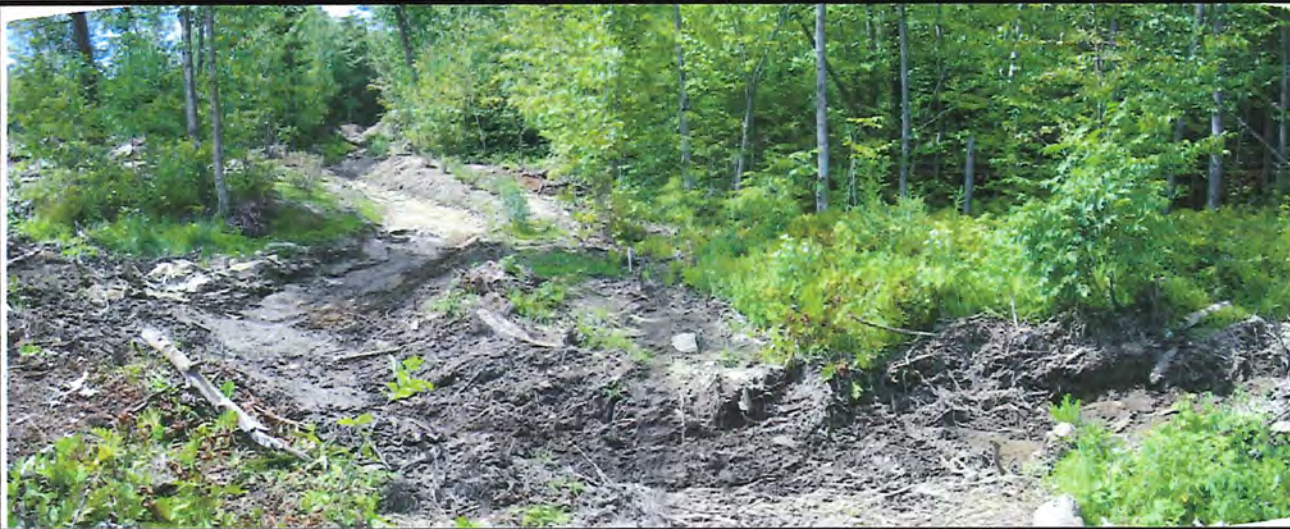
Photo #3

Note : Section aval du détournement du cours d'eau.

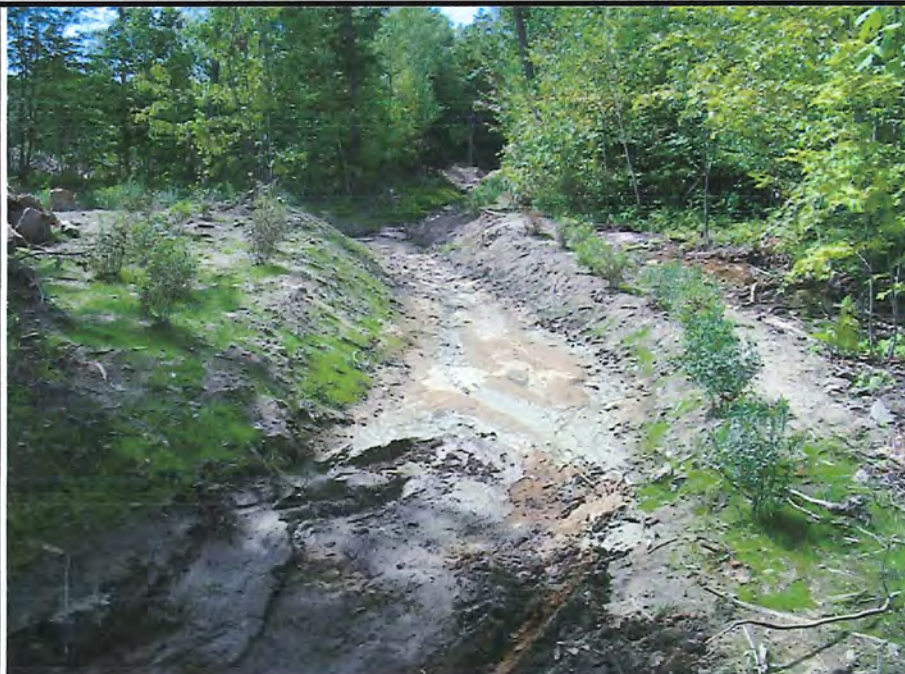
Photo #4:

Section détournée. On peut constater les arbustes plantés dans le haut du talus et quelques endroits où l'ensemencement herbacé est bien pris et d'autres dépourvus d'herbacées.

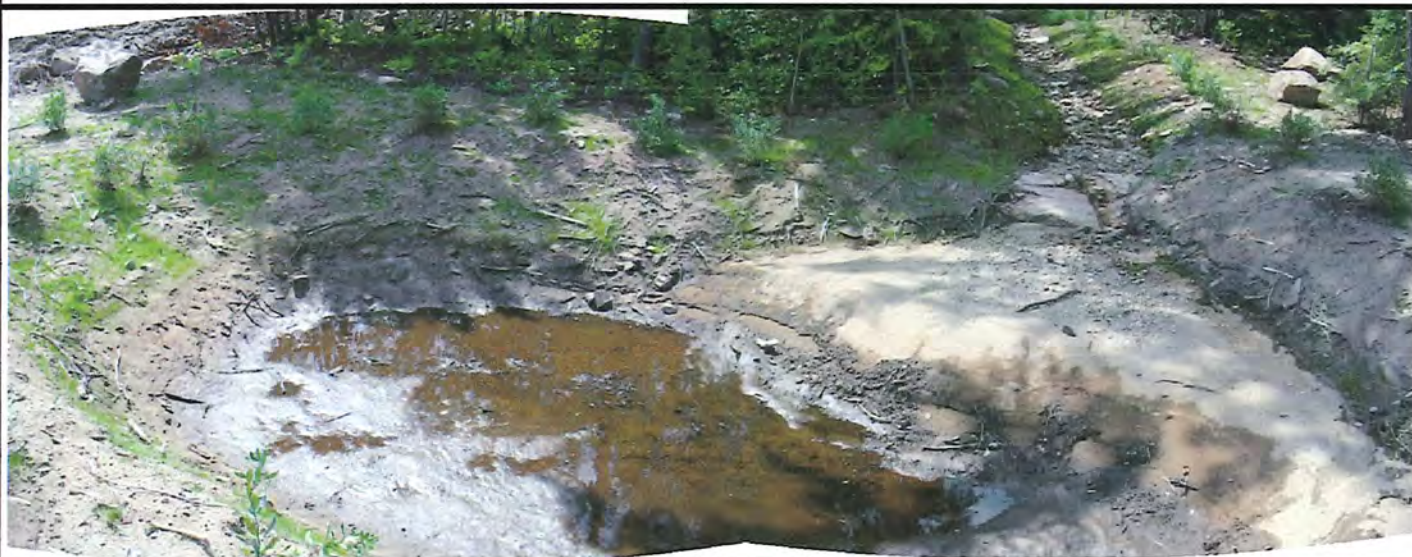
Photo #5:

Note : Bassin de sédimentation

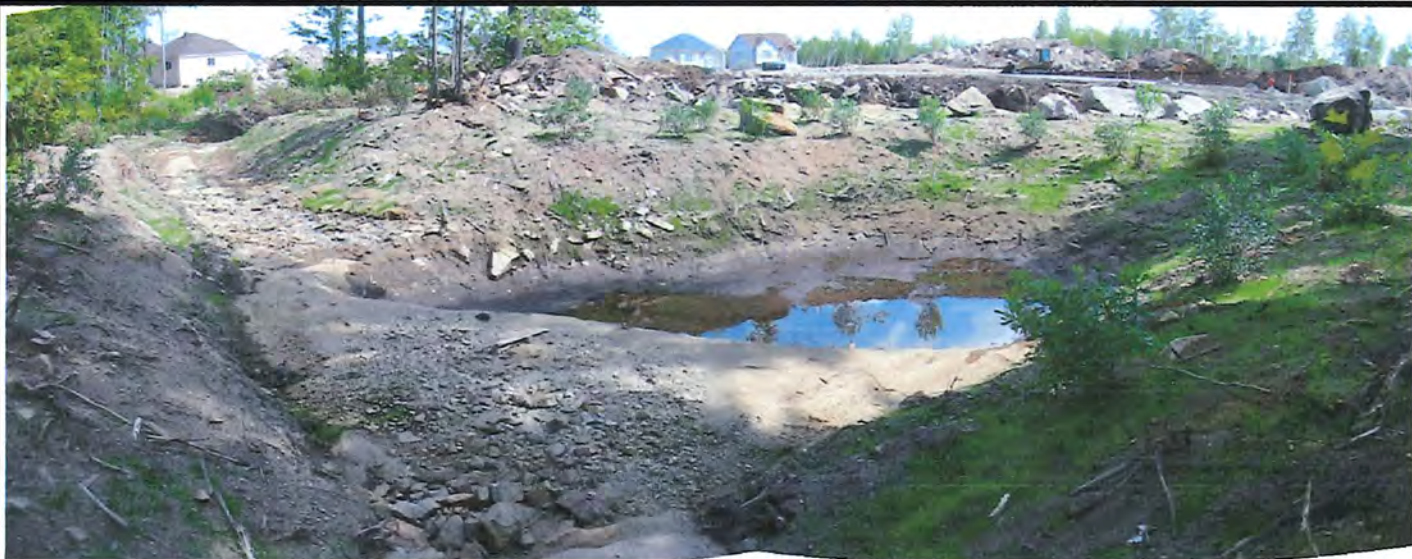
Photo #6

Note : Autre vue du bassin de sédimentation
