Objet : Demande d'accès aux documents concernant les lots 2 140 160, 2 140 115, 2 663 341, 2 663 108, 2 137 971, 2 137 904, 2 137 771 et 2 137 727 ainsi que les anciens numéros des lots, Saint-Jérôme

RAPPORT D'INSPECTION

N/RÉFÉRENCE: 7430-15-01-01898-00

DATE DE RÉDACTION : 2005-04-12

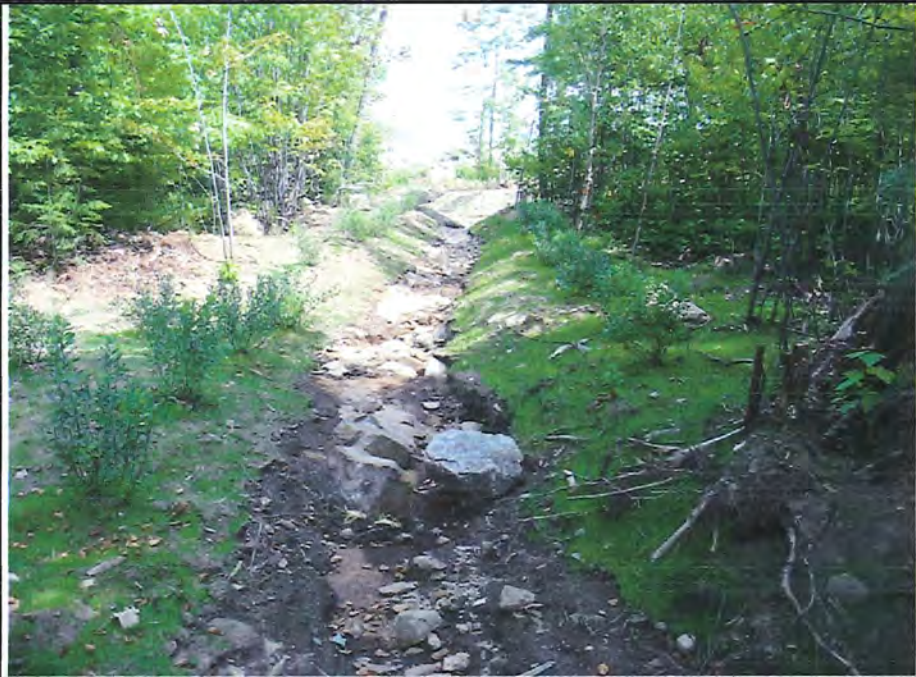
Photo #7:

Section du détournement plus à l'ombre. On peut voir que la végétation, autant herbacée qu'arbustives, est très bien prise.

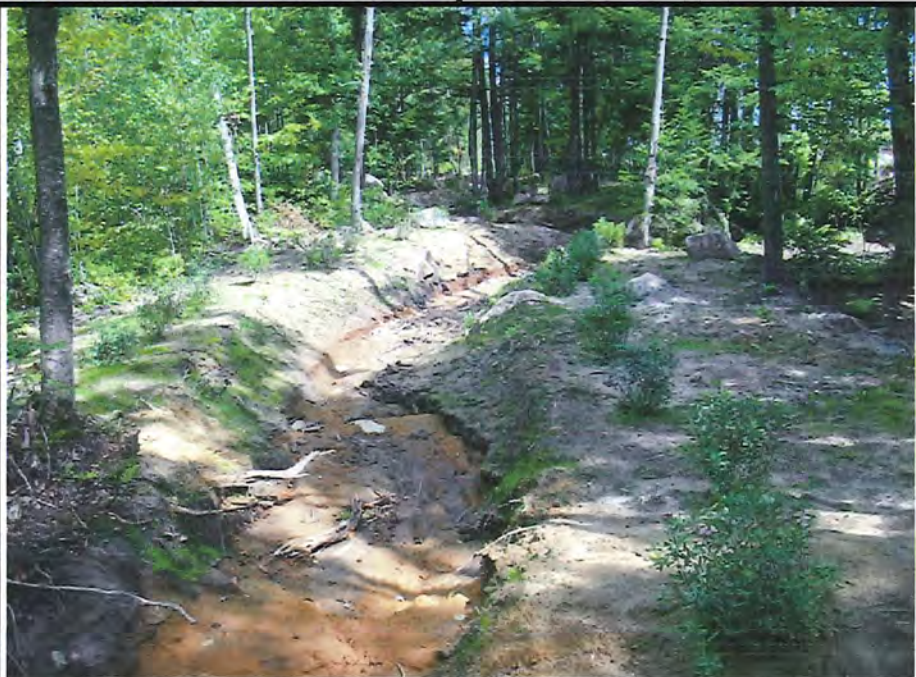
Section amont du détournement du cours d'eau. À droite, un bouchon d'argile a été installé afin de contenir l'eau d'écoulement dans le nouveau chenal.
