N° de demande : 200754080	Type de demande : Plainte à caractère environnemental
Objet de la demande : PLAINTÉ SOL_Remblai sur une terre agricole, près de la piste cyclable route 227 (rang de l'église) de Marieville jusqu'à mi-chemin vers l'Est vers le rang Du Vide.

N° d'intervention : 301521155	Type d'intervention : Inspection
N° de gestion doc. : 7610-16-01-1209900	N° de document : 402016967
But de l'intervention : PLAINTÉ SOL_Marieville, remblais sur une terre agricole près de la piste cyclable route 227 (rang de l'Église) jusqu'à mi-chemin vers l'Est vers le rang du Vide. Vérifier la provenance et la qualité des sols reçus et la raison du remblai.

Vérification du bien-fondé d'une plainte concernant l'importation de sols sur une terre agricole

9 avril 2021, lot :1 657 291 à Marieville

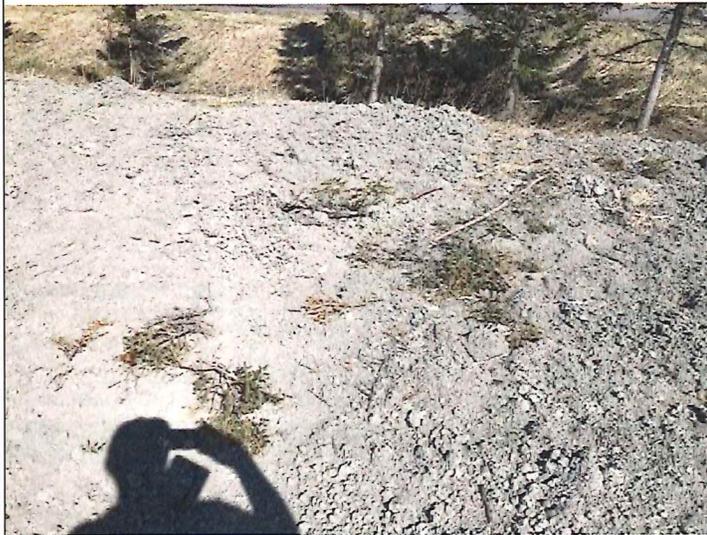
IMG_0316.JPG Quelques branches à travers le remblai

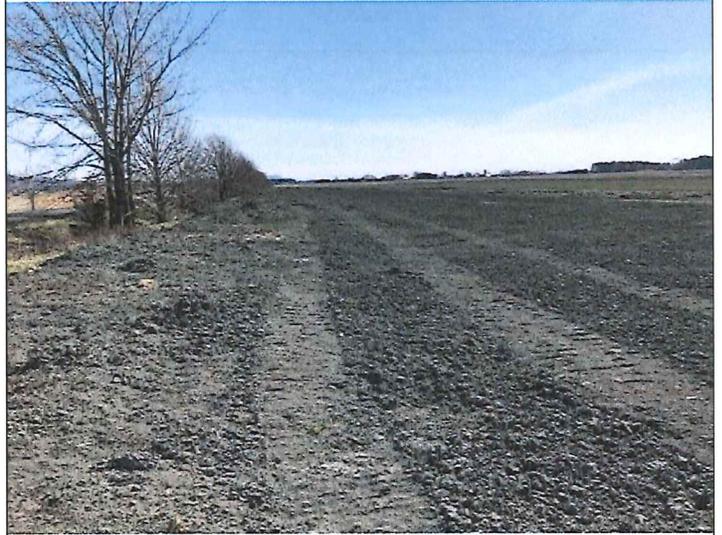
En arrivant sur les lieux, je marche sur la piste cyclable tel qu'indiqué dans la plainte. La piste cyclable "La Route des champs" traverse le champ agricole du lot : 1 657 291 à Marieville entre le rang de l'Église et le cours d'eau Martel-Bessette (photo 0319). La piste cyclable est bâtit sur l'emprise d'une ancienne voie ferrée. Je constate que des travaux ont été faits sur la terre agricole (photo 0317, 0318).

- La hauteur du remblai passe de 0 à 1 mètre.
- Longueur de l'amas = 1545 mètres
- Largueur de l'amas = 50 mètres
- Volume = 1545 x 50 x 0.5 = 38 625 m³

Il n'y a pas d'indice visuelle, ni olfactif de contamination aux hydrocarbures. Il n'y a pas de matières résiduelles (brique, ciment, asphalte, plastique).

IMG_0317.JPG Aspect du remblai direction du rang Vide

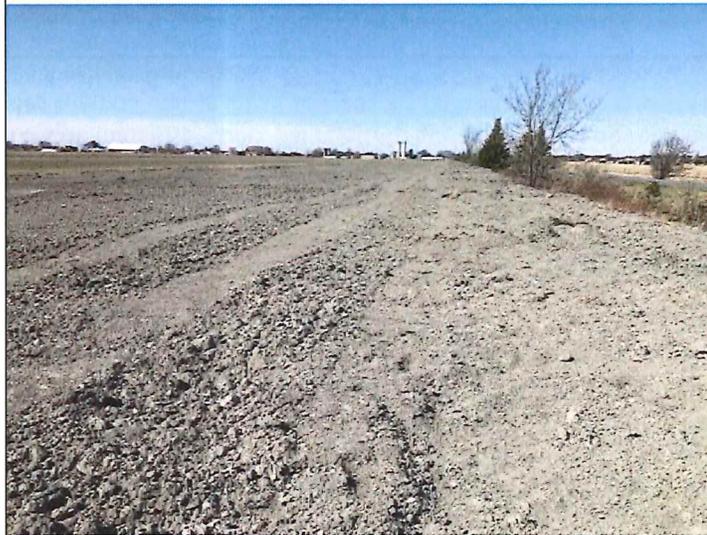
IMG_0318.JPG Aspect du remblai direction du rang de l'Église

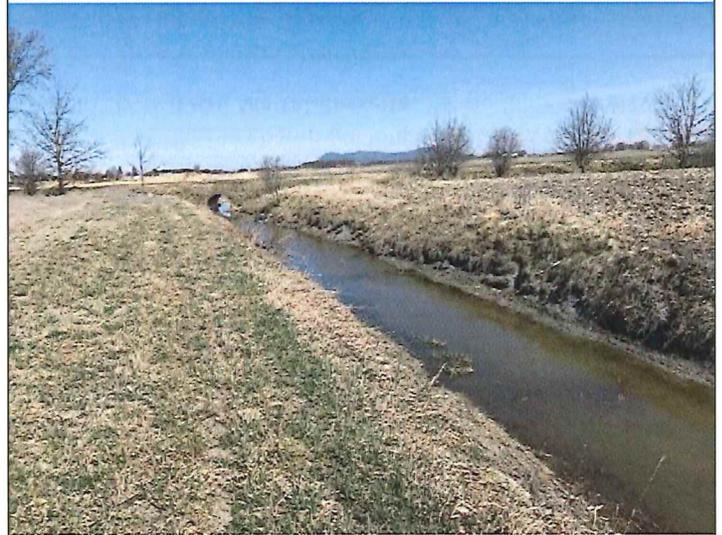
IMG_0319.JPG Cours d'eau Martel-Bessette

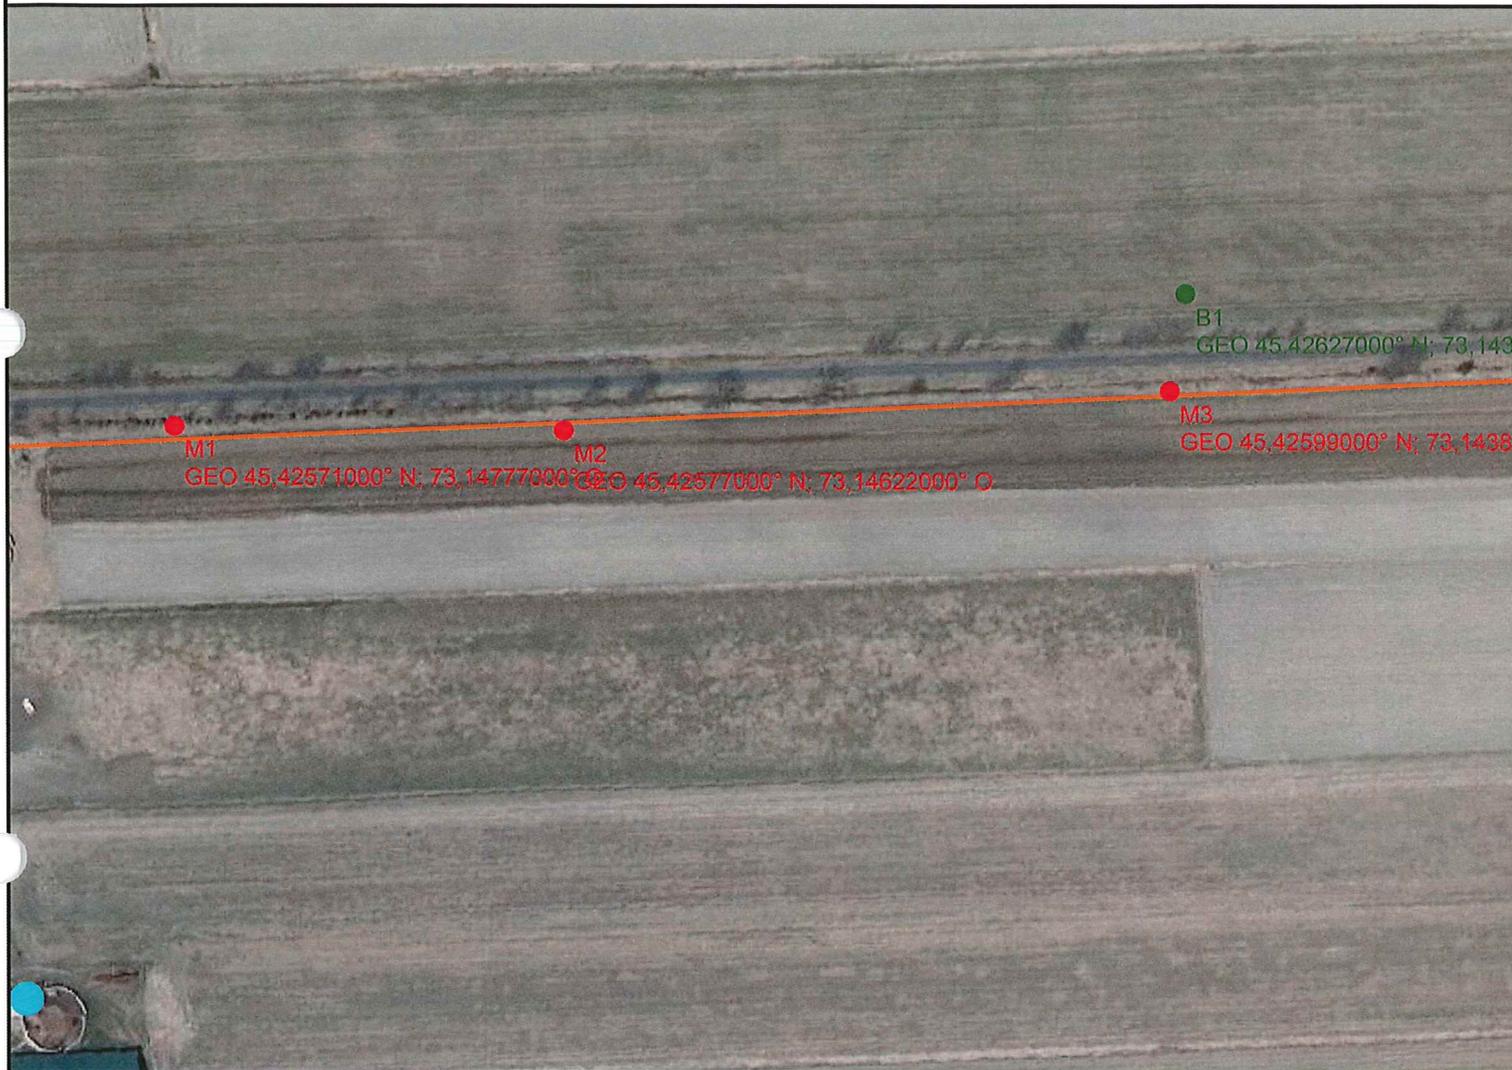
Points d'échantillonnage M1, M2, M3 et B1 du 9 avril 2021

M1
GEO 45,42571000° N; 73,14777000° O

M2
GEO 45,42577000° N; 73,14622000° O

M3
GEO 45,42599000° N; 73,14382

B1
GEO 45,42627000° N; 73,1437

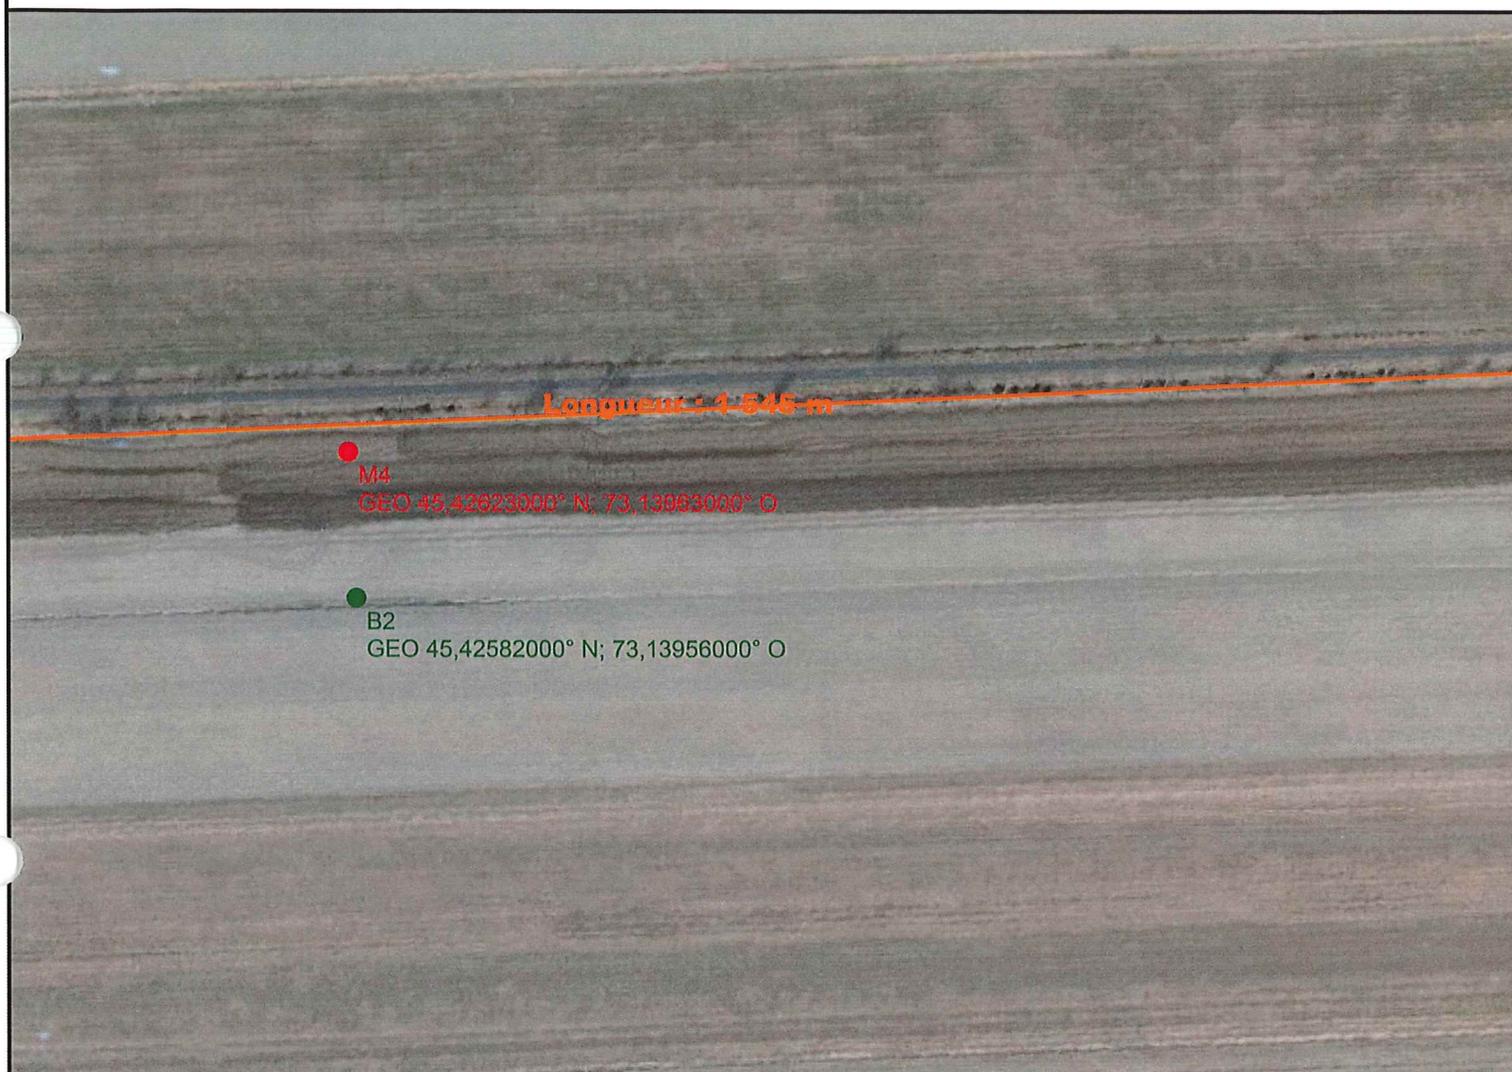
Points d'échantillonnage M4 et B2 du 9 avril 2021

M4
GEO 45,42623000° N; 73,13963000° O

B2
GEO 45,42582000° N; 73,13956000° O

Longueur : 1 545 m
