Objet : Demande d'accès aux documents concernant le lot 3 432 021,
correspondant à l'adresse 2505, chemin Jean-Adam à Saint-Sauveur
V/Réf : 21 5262.PHI

RAPPORT D'INSPECTION MANUSCRIT

LIEU INSPECTÉ
St-Sauveur-des-Neiges
route 364

OBJET: Effondrement d'un barrage.
Gestion Claude Rodrigue
N\D: 7410-15-01-0087300

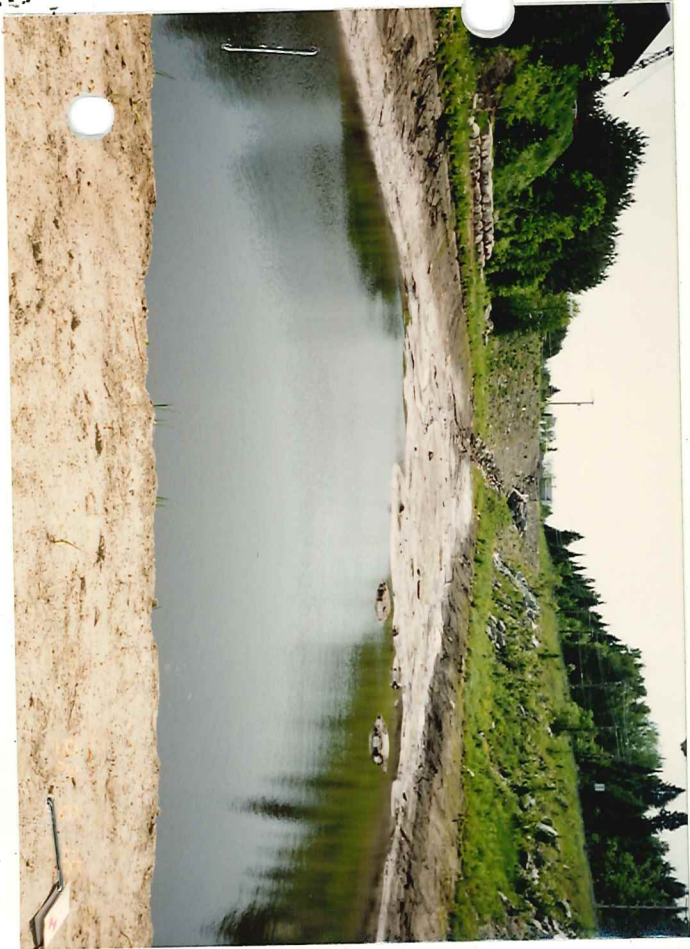
1

- le panneau supérieur dans la digue est déroché et la fissure est profonde et large dans la digue.

photographie no: 1- Vue amont de l'ancien lac artificiel
prise de la digue fissurée
 2- idem prise rive droite: faible débit.

- Présenter des plans d'ingénieurs et transmettre le tout à Robert Rivellée
- Présenter son formulaire de lac artificiel

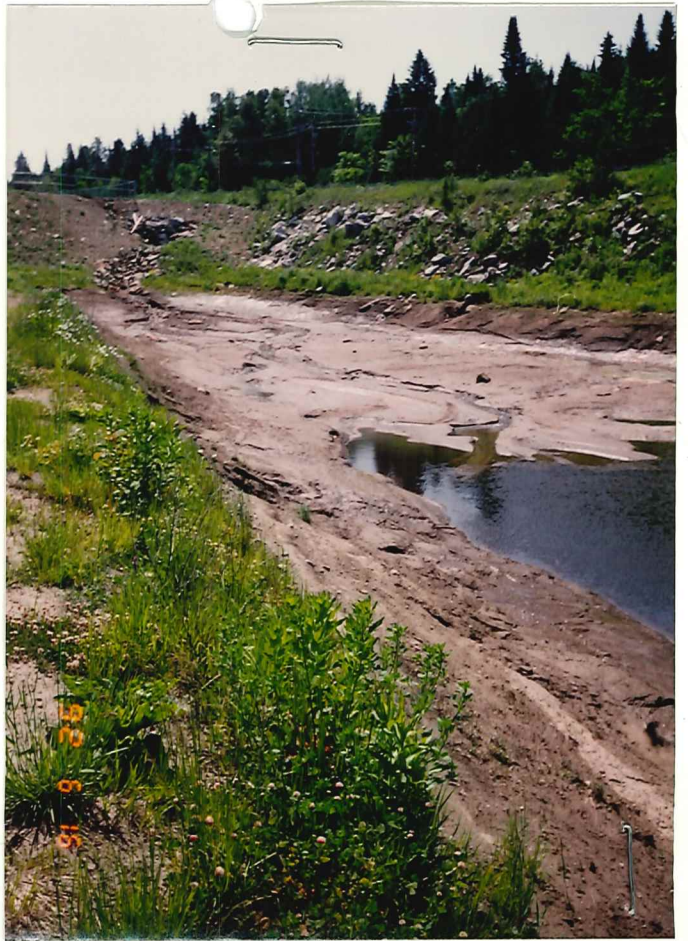
2

- le ruisseau - Parisé a un faible débit en date de notre visite (photo de l'écoulement (2))

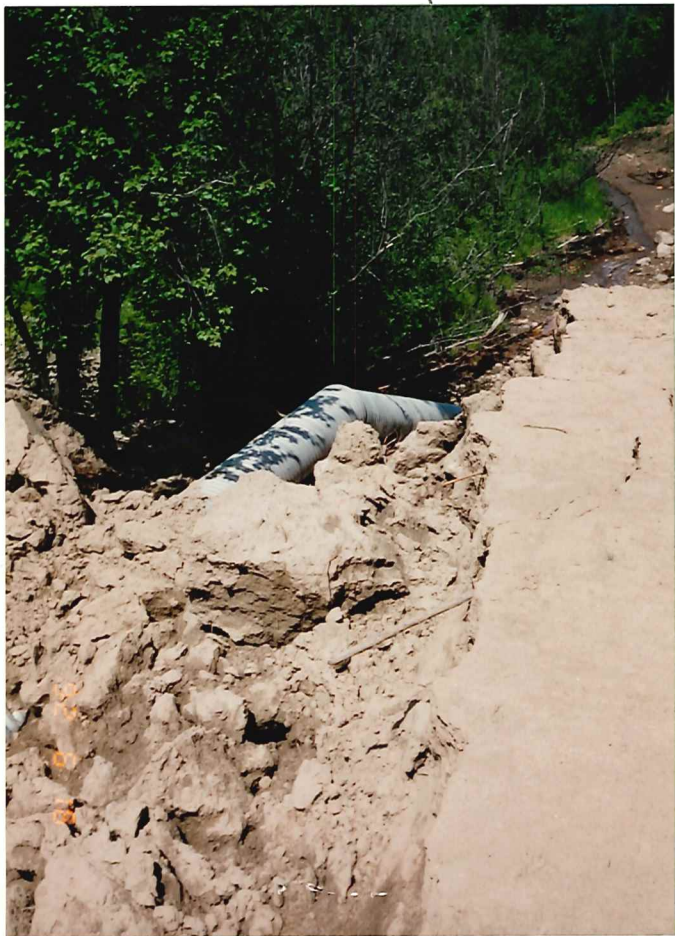
3

photographie no: 3-4 vue du ruisseau, à l'aval du
lac, prise de la digue fissurée
