Objet : Demande d'accès aux documents concernant le lot 5 317 934, Route 329,  
Canton de Gore

**Objet : Exploitation d'un procédé de concassage et tamisage avec entreposage temporaire de roc dynamité**

RAPPORT D'INSPECTION

<b>1.2 Intervention</b>	
N° d'intervention : 301328172	Type d'intervention : Inspection
N° de gestion doc. : 7610-15-01-03984-03	N° de document : 401733899
But de l'intervention : I-PL / Gore / Mélanie Riopel / Vérifier le bien-fondé de la plainte du 14 juin concernant l'exploitation d'une carrière suite à l'échéance du certificat d'autorisation

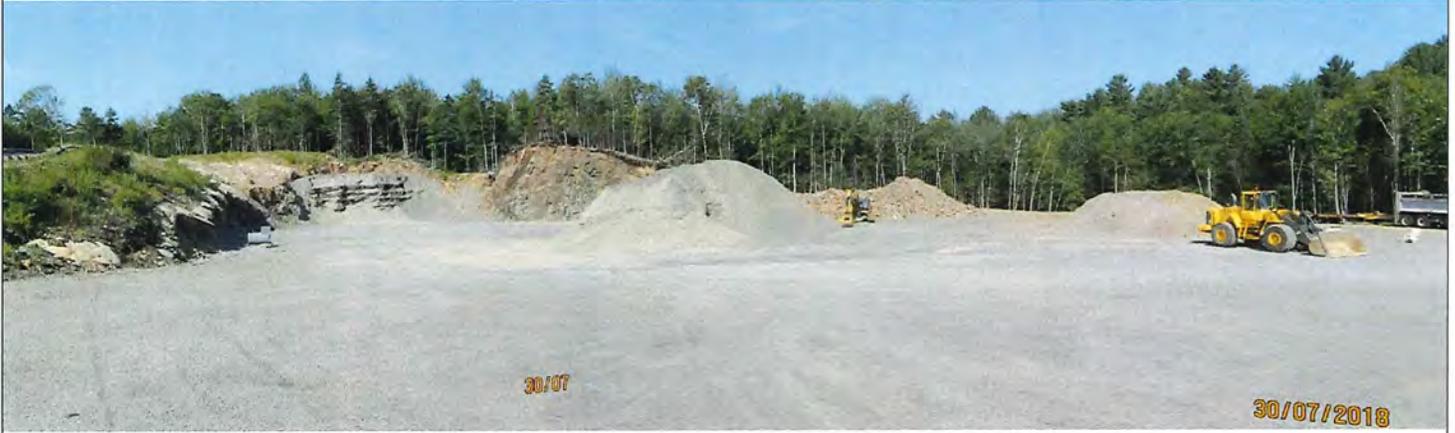
Panorama 516 à 518.jpg

Je parcours l'ensemble de l'aire d'exploitation et prends des relevés GPS (photo 1). Je fais de même pour un amas de pierres à concasser (photo 2) et pour la limite d'un milieu humide.

Photo 1: vue panoramique à l'entrée du chantier.

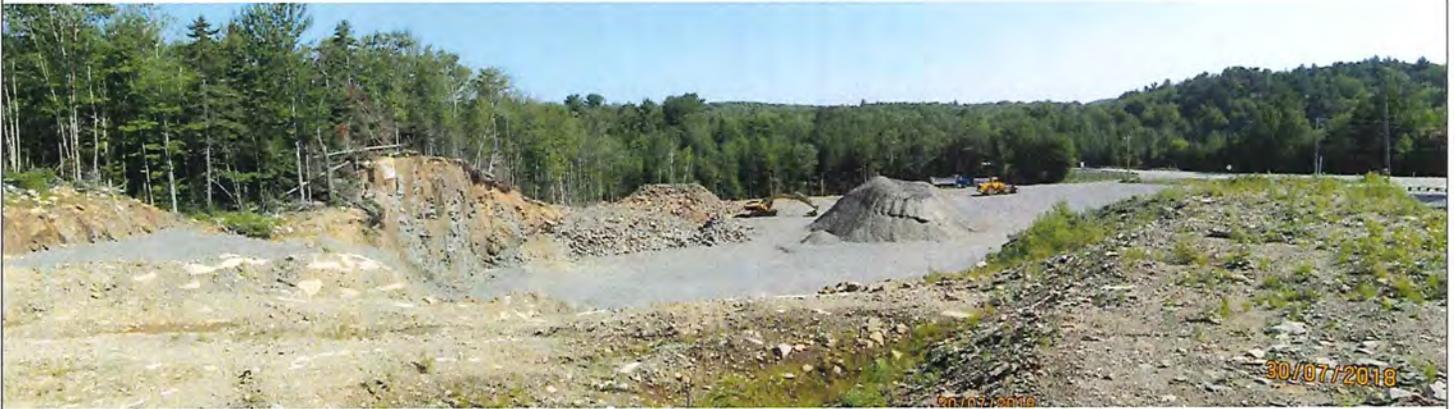
Panorama 519 à 521.jpg

Photo 2: vue panoramique à partir du Chemin Braemar

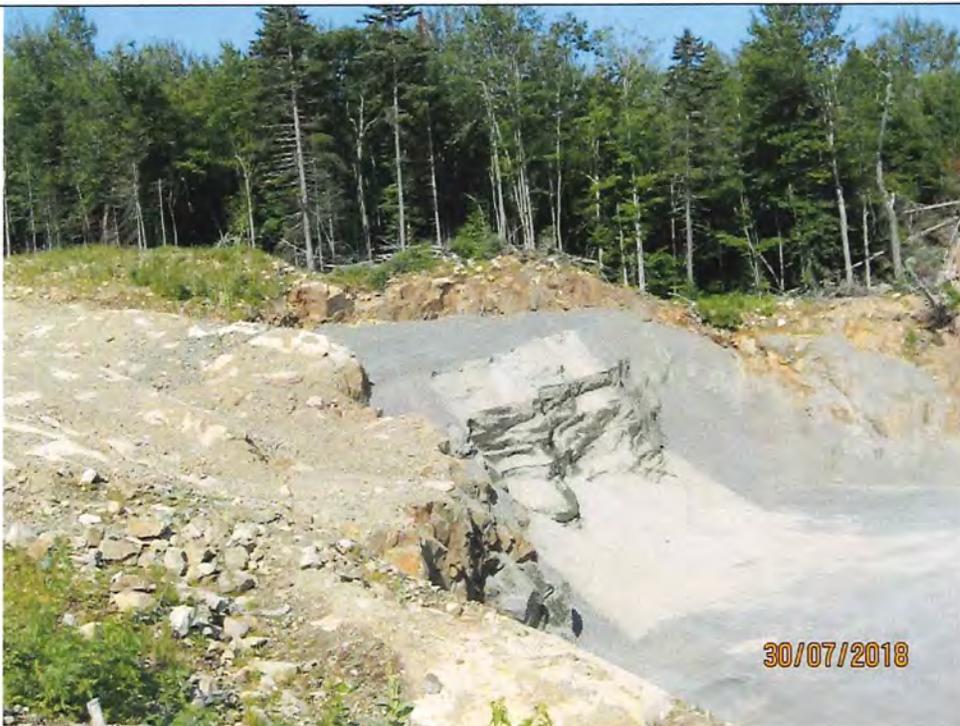
IMG\_0523.JPG

Je constate qu'une réserve de pierre concassée est entreposée à la limite sud-ouest de l'aire de l'exploitation (photo 3). En identifiant la limite du milieu humide situé au nord de l'aire d'exploitation, je constate que quelques pierres ont déboulé dans le milieu humide (photo 4).

photo 3: accumulation de pierre concassée

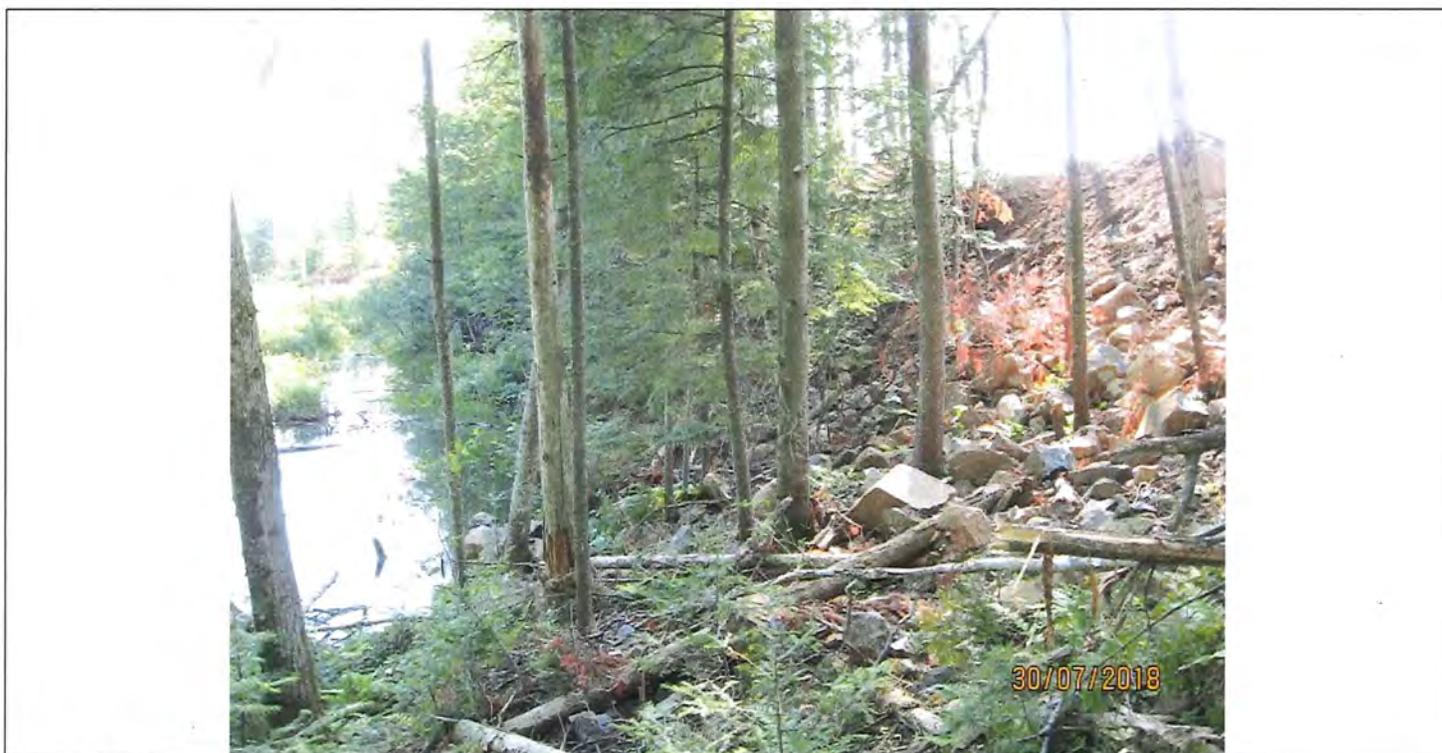
IMG\_0509.JPG

photo 4: Éboulement de quelques pierres dans le milieu humide.

Dans cette même conversation, le conjoint de la propriétaire m'informe qu'il retira les quelques pierres qui ont déboulé dans le milieu humide.

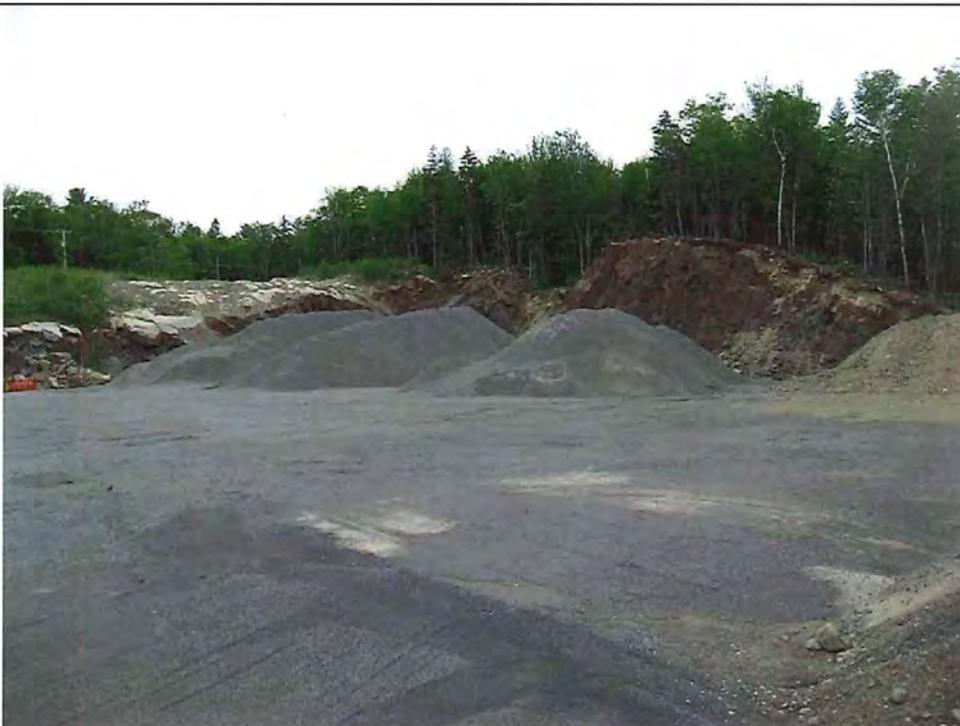
IMG\_2852.JPG  
Photo 3

Je constate des vas en vient de camion de type 12 roues dompteur dans la section nord du lot 5 317 934 soit de l'autre côté du milieu humide. J'emprunte le chemin d'accès à partir de la route 329 et je constate qu'il y a un gros amas de pierres concassé à cet endroit. Un chargeur sur roues dépose de la pierre dans un camion immatriculé **23-24** Bien (photo 2). Je vais à la rencontre du chauffeur du camion et se dernier m'informe qu'il transporte de la pierre pour les entreprises **23-24** qui ont le mandat de reprofiler et élargir le chemin William à Gore. Il me présente le coupon no 4993 sur lequel je constate que Gestion Riopel a vendu 19,06 tonnes de pierre 0-2 ½ à Rodrigue (photo 3).

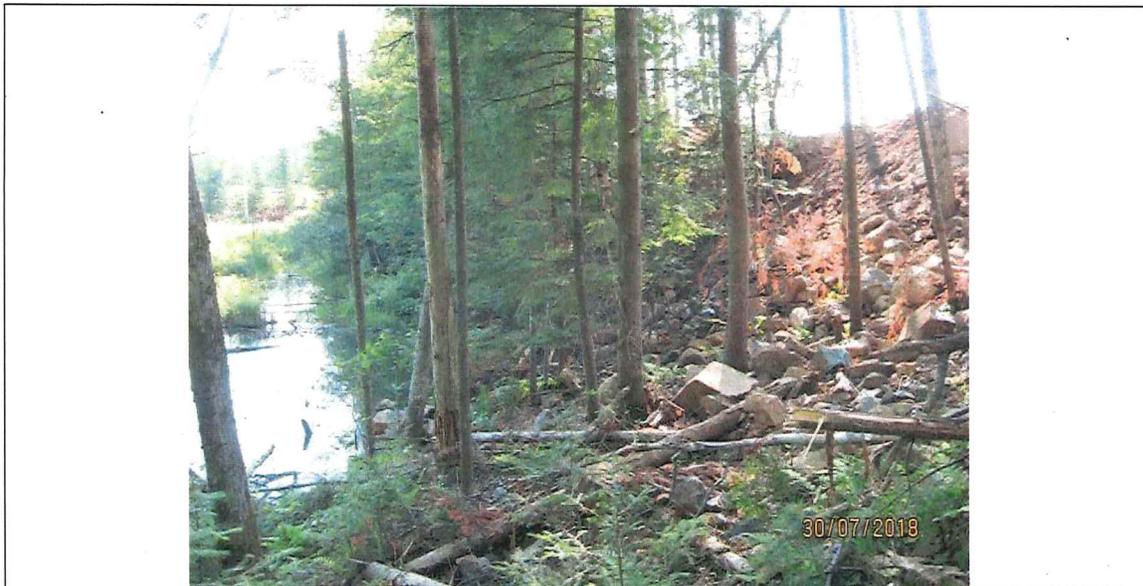
Une inspection a été réalisée par le secteur industriel, le 30 juillet 2018, pour vérifier la conformité des activités autorisées au certificat d'autorisation. Le rapport d'inspection #401733899 indique quand date de l'inspection, aucune non-conformités n'étaient constatées. Concernant, la présence de résidu de concassage ou de sédiments dans un milieu humide adjacent au site des travaux, l'inspecteur avaient constatés qu'il y avait quelques pierres qui avaient déboulés dans celui-ci (A-1). Comme il n'y avait pas beaucoup de pierres, l'inspecteur avait avisé l'intervenant et celui-ci s'était engagé à retirer les pierres du milieu humide.

IMG\_0509.JPG  
photo 4: Éboulement de quelques pierres dans le milieu humide.

Le conjoint de la propriétaire a confirmé avoir retiré plusieurs pierres du milieu humide en attachant celles-ci et en tirant la corde avec une pelle hydraulique. Ainsi il n'y a pas de circulation de machinerie dans la section boisé entre l'aire d'exploitation et le milieu humide. De plus, au printemps, s'il y a encore des pierres, elles seront retirées.

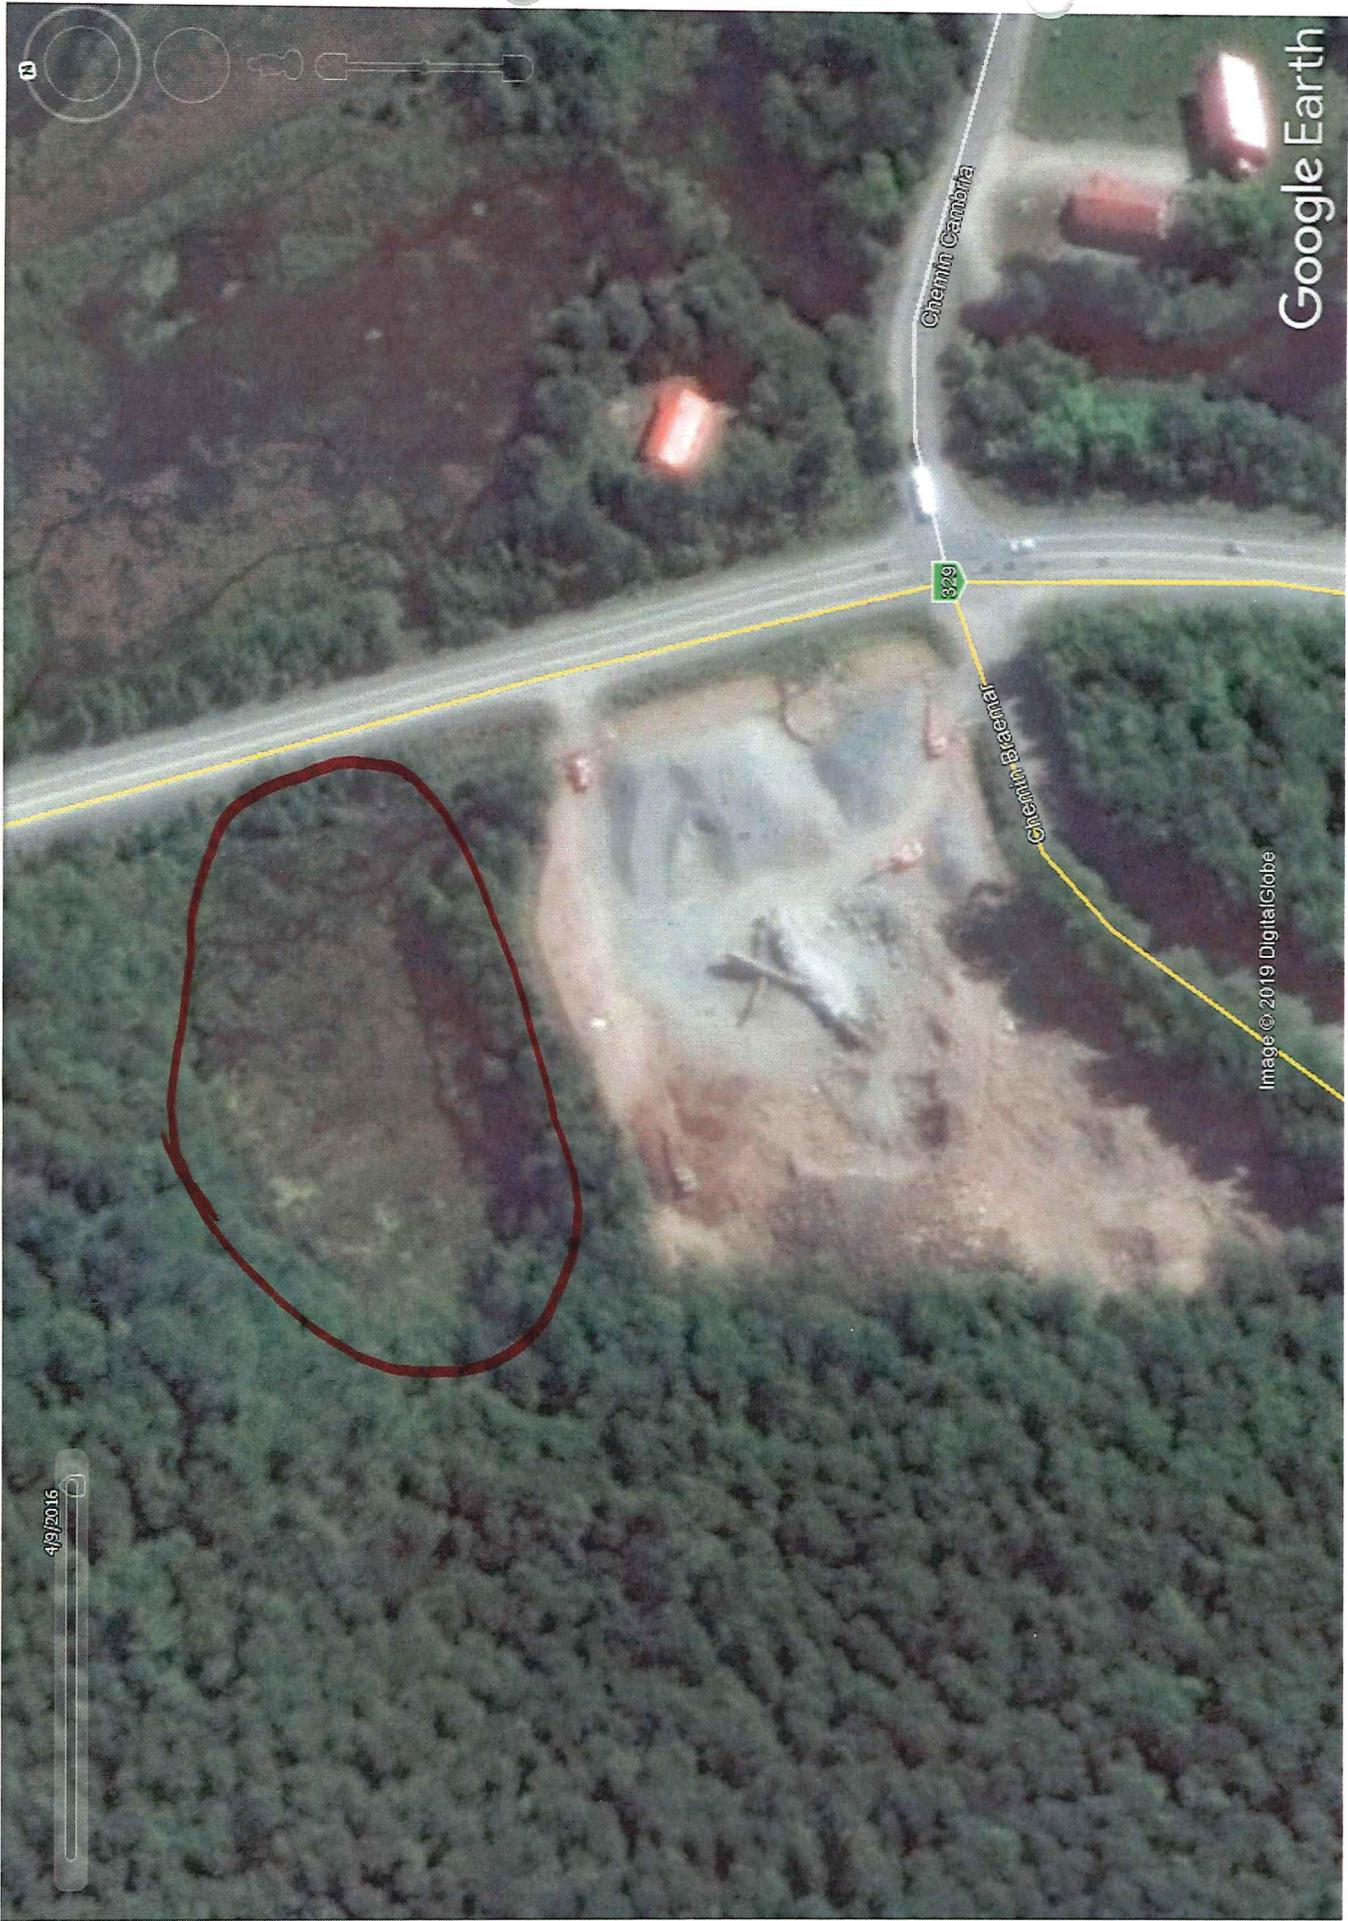
4/9/2016

L'image satellite de Google Earth, datée du 4 septembre 2016, permet de localiser le site des travaux et le secteur identifié comme une tourbière (A-3). Le secteur présente des caractéristiques typiques de milieu humide, telles que la dominance par la végétation arbustive et /ou herbacée et la présence d'eau.
