Objet : Demande d'accès à l'information concernant la propriété située au 629-639, rue de Martigny Ouest à Saint-Jérôme (lots 3 239 234 et 4 228 452)

Objet : Aménagement et exploitation d'un lieu de traitement

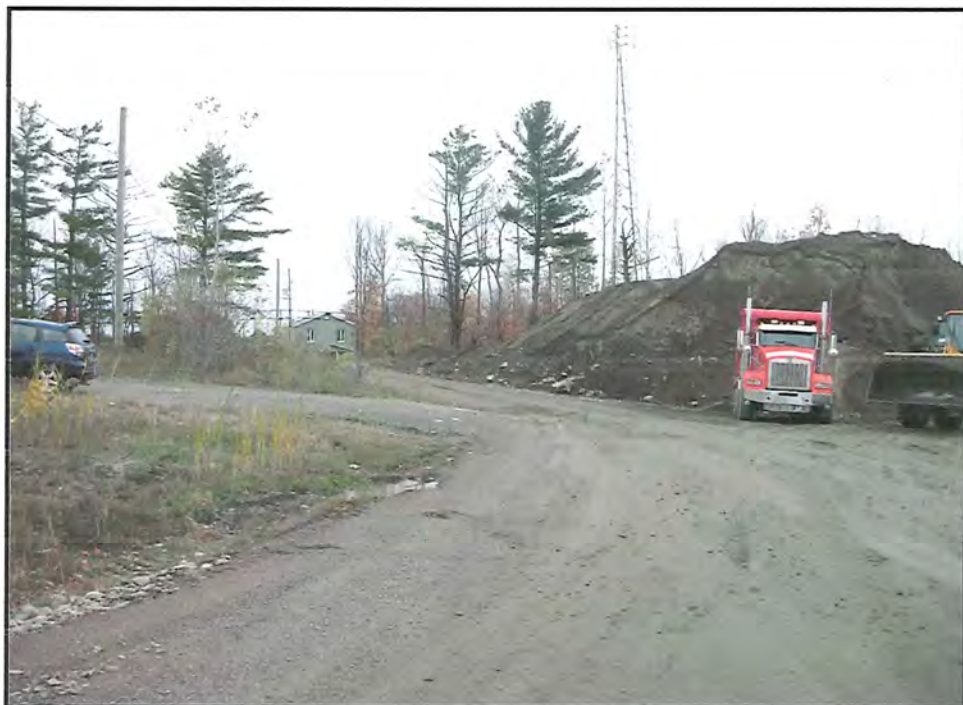
photo #1: inspection 2008-10-22, 028. JPG.

Description: Chemin d'accès au site d'entreposage des matériaux excavés.

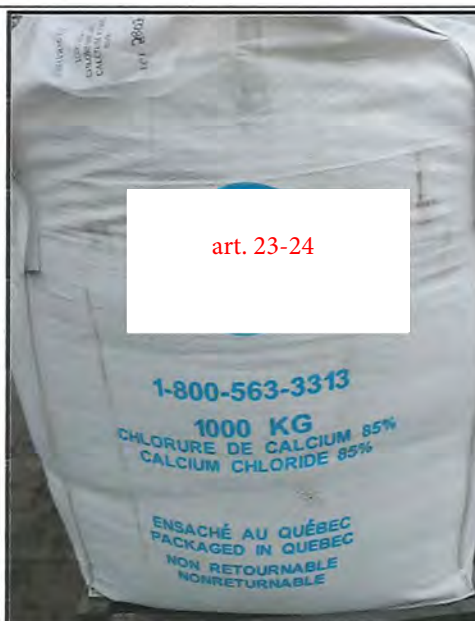
No photo : inspection 2008-10-22, 030. JPG.

Description: ^{Calcium} ~~Se~~ utilisé pour contrer l'émission de poussière.

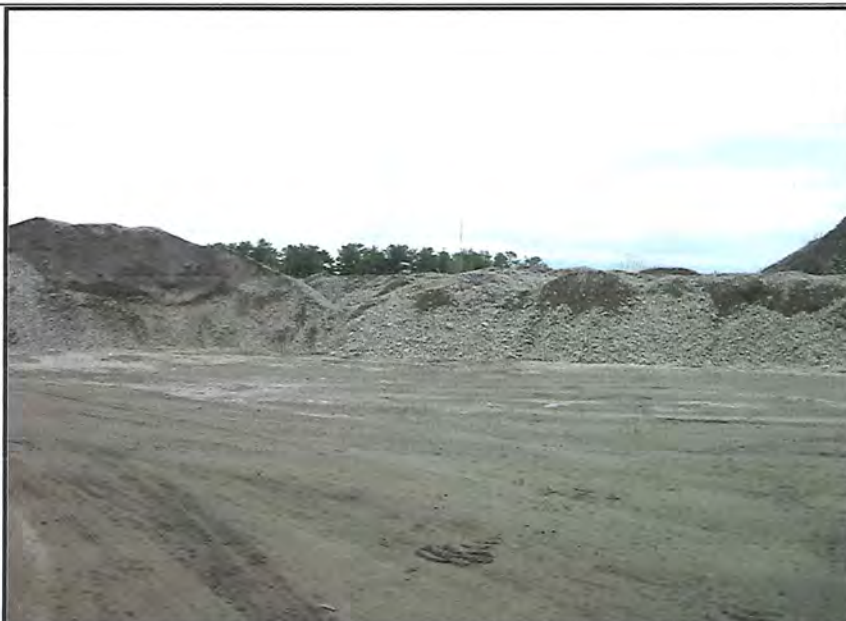
No photo : inspection 2008-10-22, 034. JPG.

Description: Vue d'ensemble du site d'entreposage des matériaux excavés.

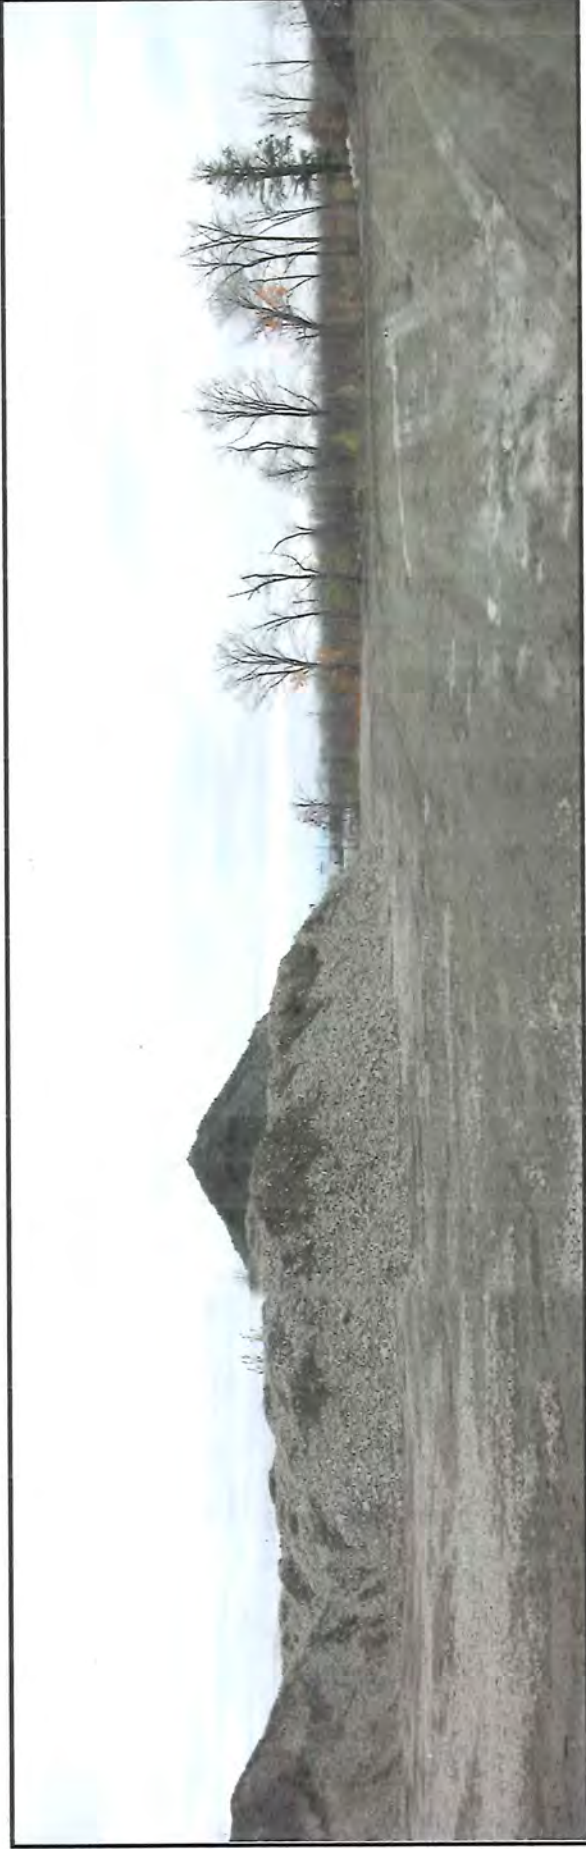
No photo : inspection 2008-10-22, fusion 038, 039 et 040. JPG.

Description: Vue d'ensemble du site d'entreposage des matériaux excavés.

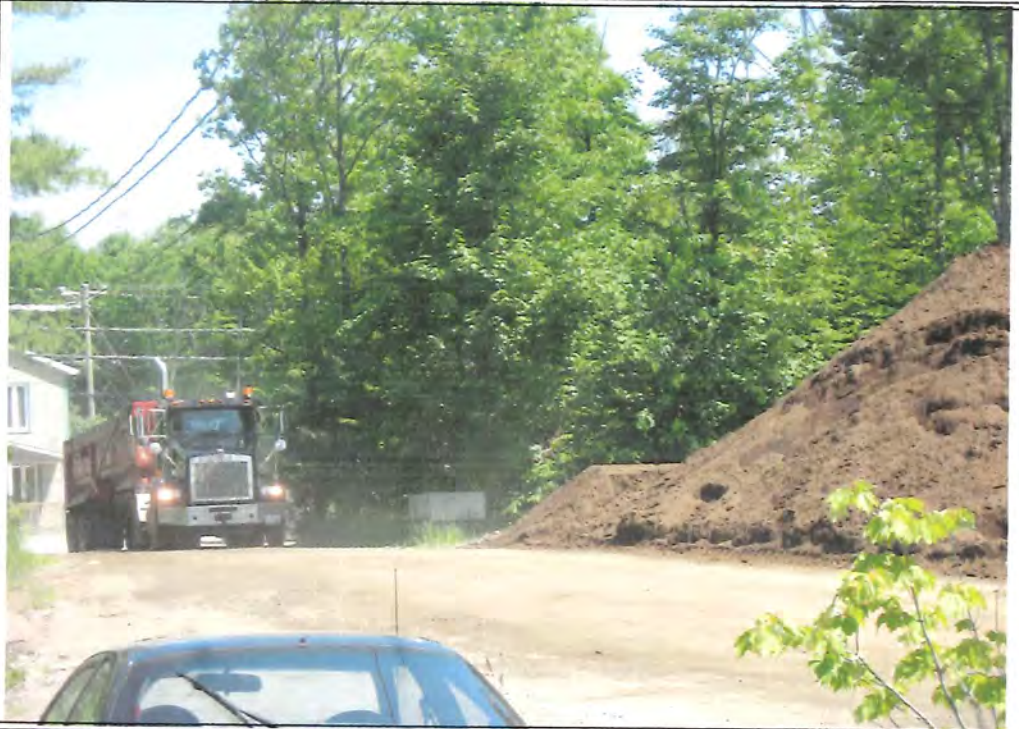
photo #1: 6082

Description: Camion semi-remorque identifié Excavation Talbot et chargé de morceaux de rocs destinés à être concassés dans le futur.

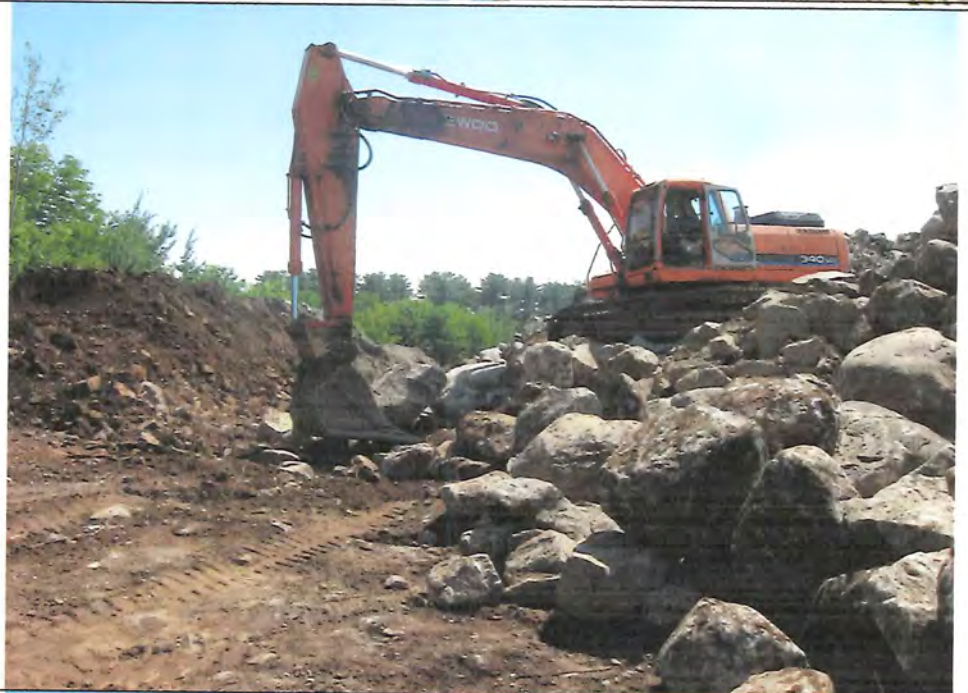
photo #2: 6074

Description: Pelle hydraulique identifié Excavation Talbot

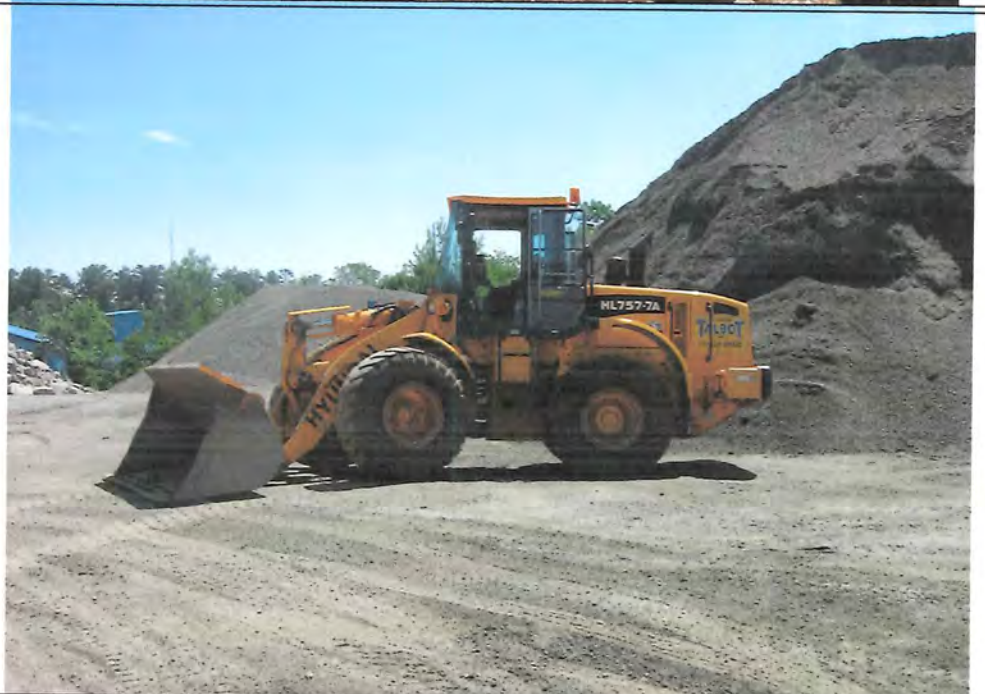
photo #3: 6097

Description: Chargeur sur roue stationné sur le site

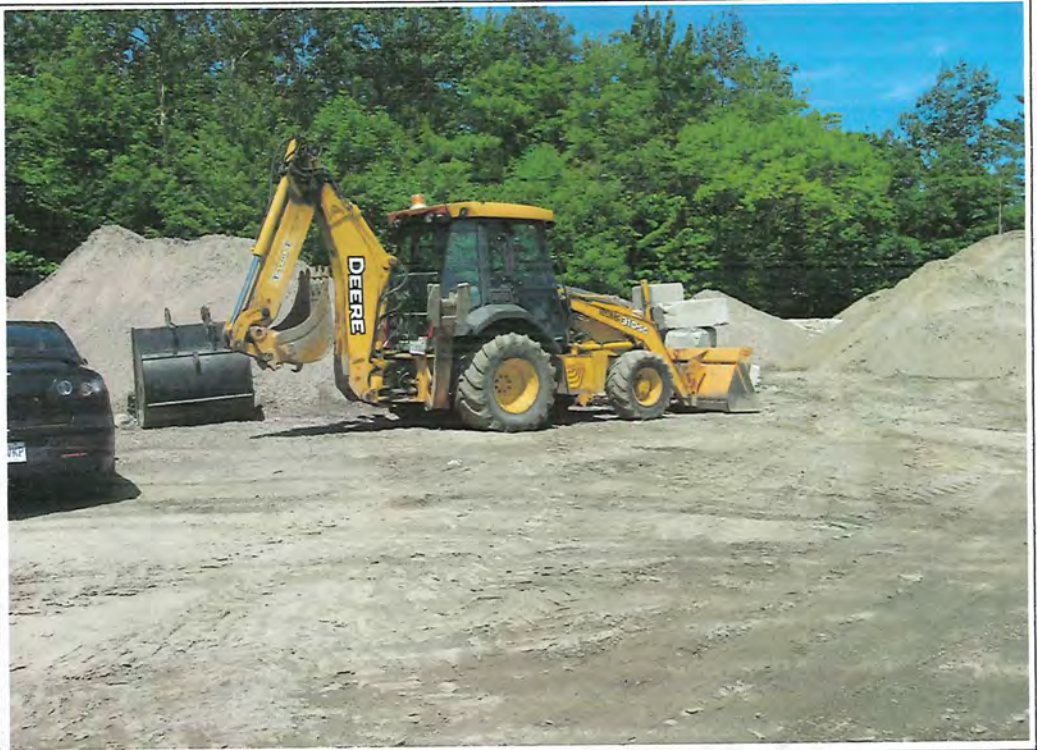
photo #4: 6087

Description: Rétrocaveuse stationnée sur le site.

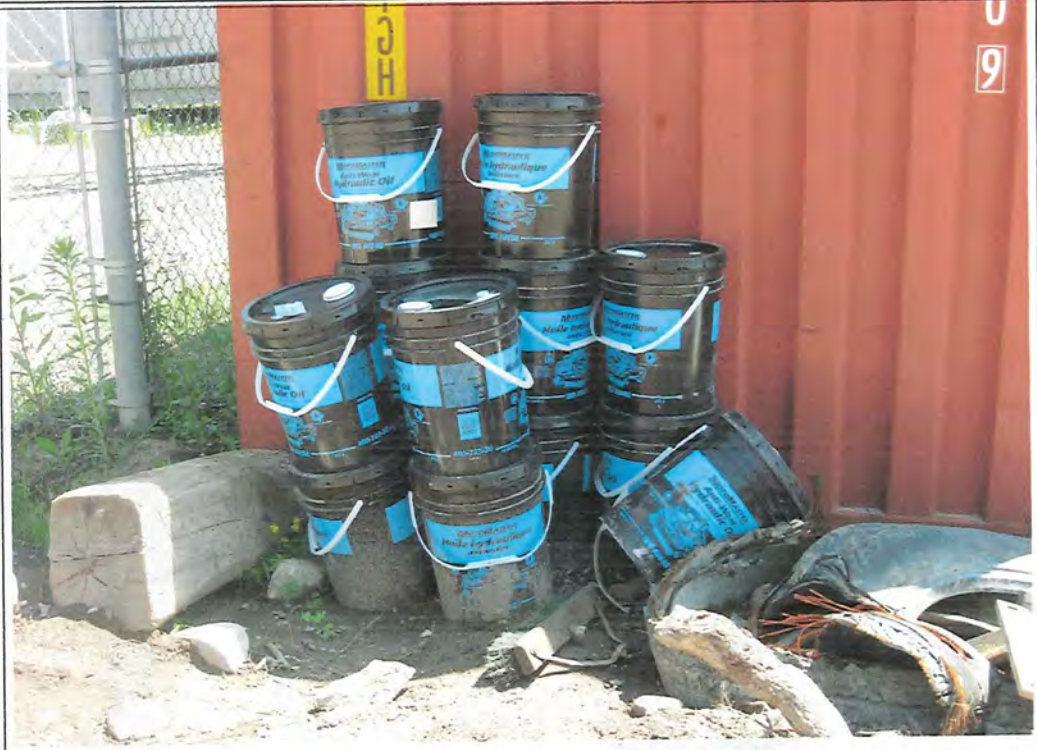
photo #5: 6092

- À proximité d'un conteneur, il y a plusieurs chaudières. Certaines de ses chaudières sont vides alors que d'autres contiennent des huiles hydrauliques (matières premières).

Description: Chaudières de matières premières.

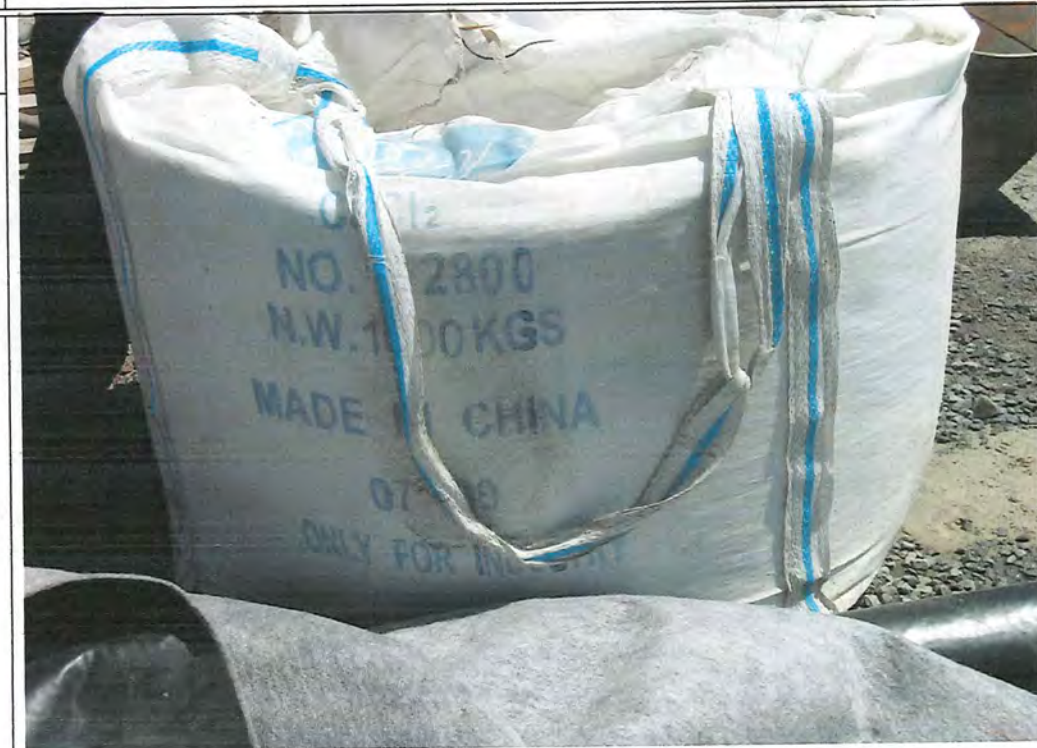
photo #6: 6105

Description: Calcium utilisé pour contrer l'émission de poussière

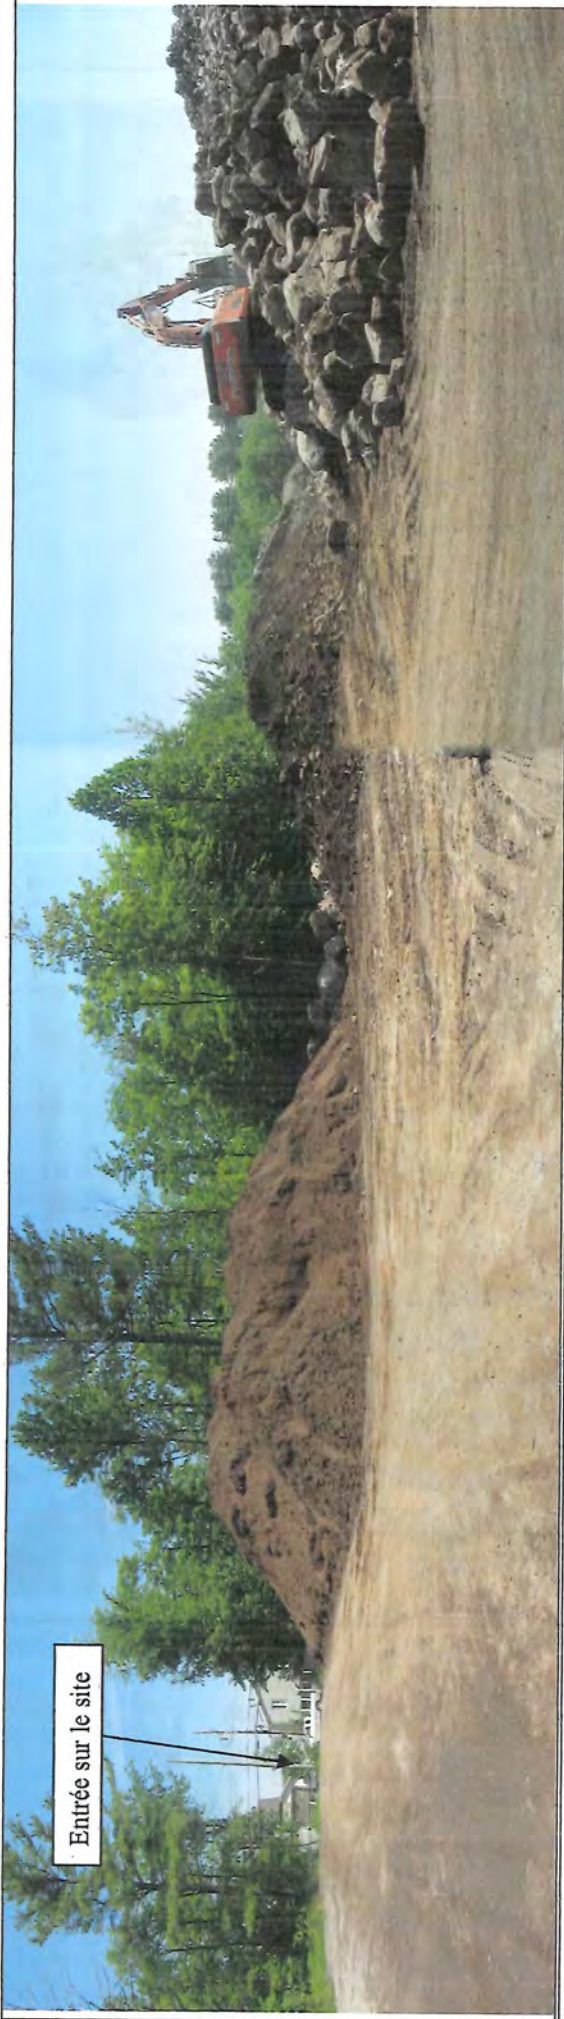
photo #7 : fusion 6076, 6077 et 6078

Description: Vue d'ensemble du lieux d'entreposage des matériaux granulaires.

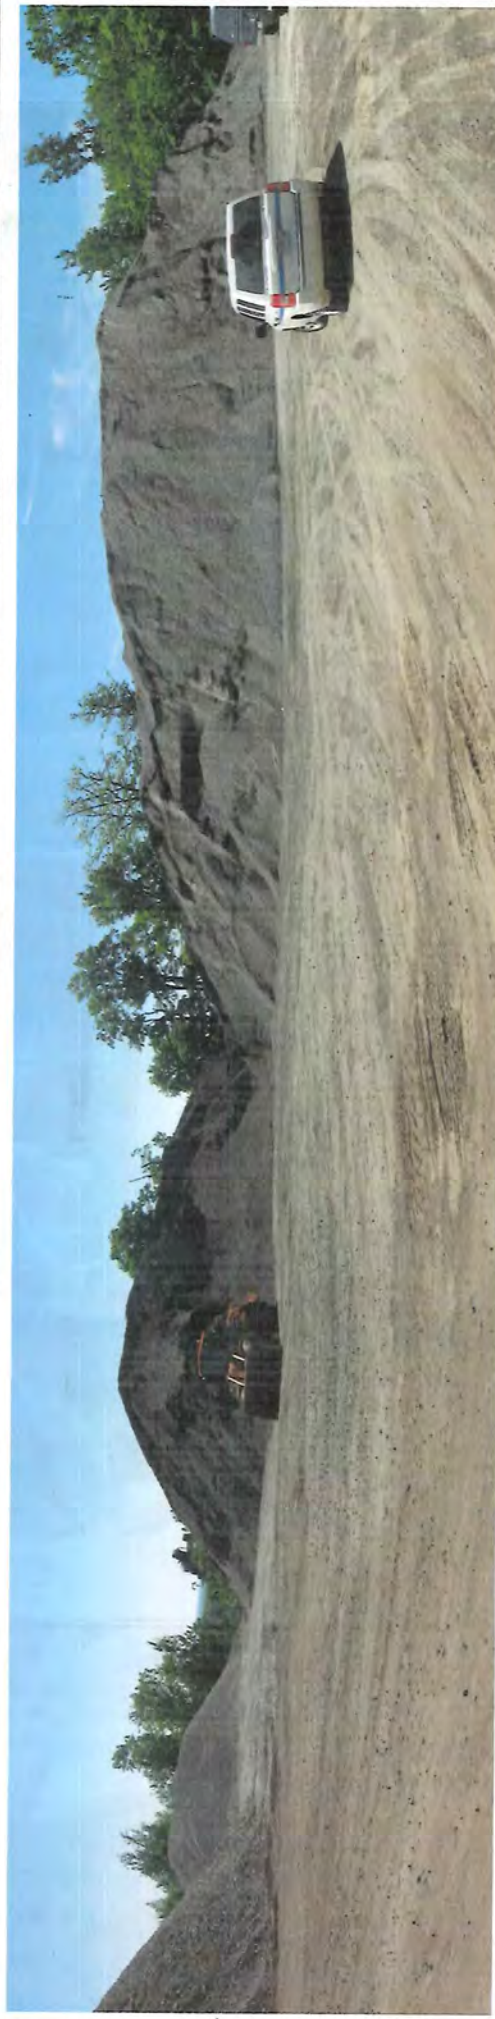
photo #8 : fusion 6094, 6095 et 6096

Description: Idem photographie précédente.

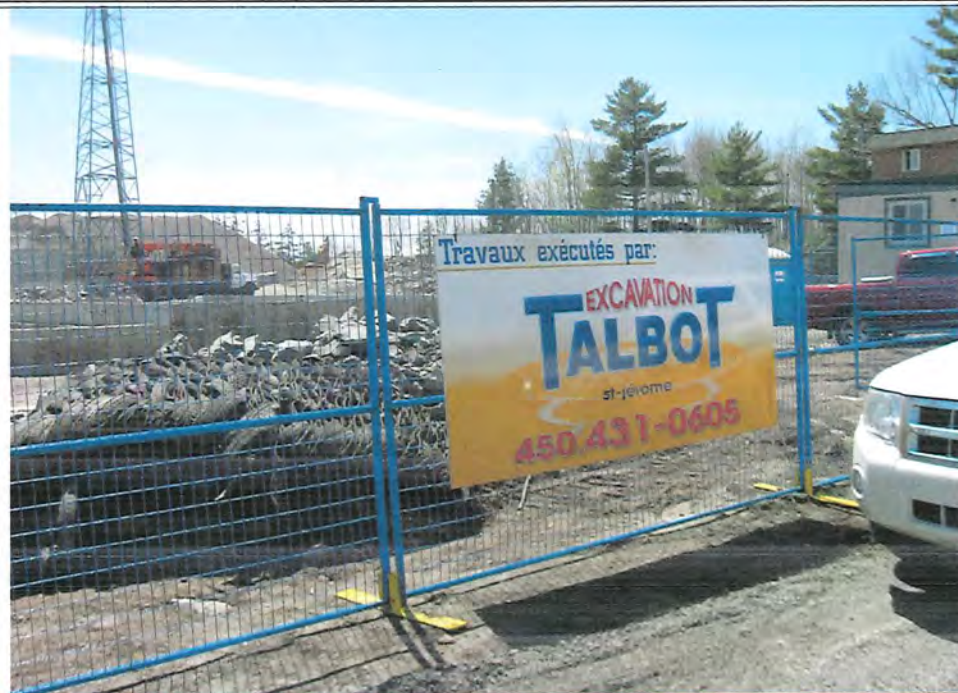
Photo 1 : 0724

Description: Affiche à l'entrée du terrain

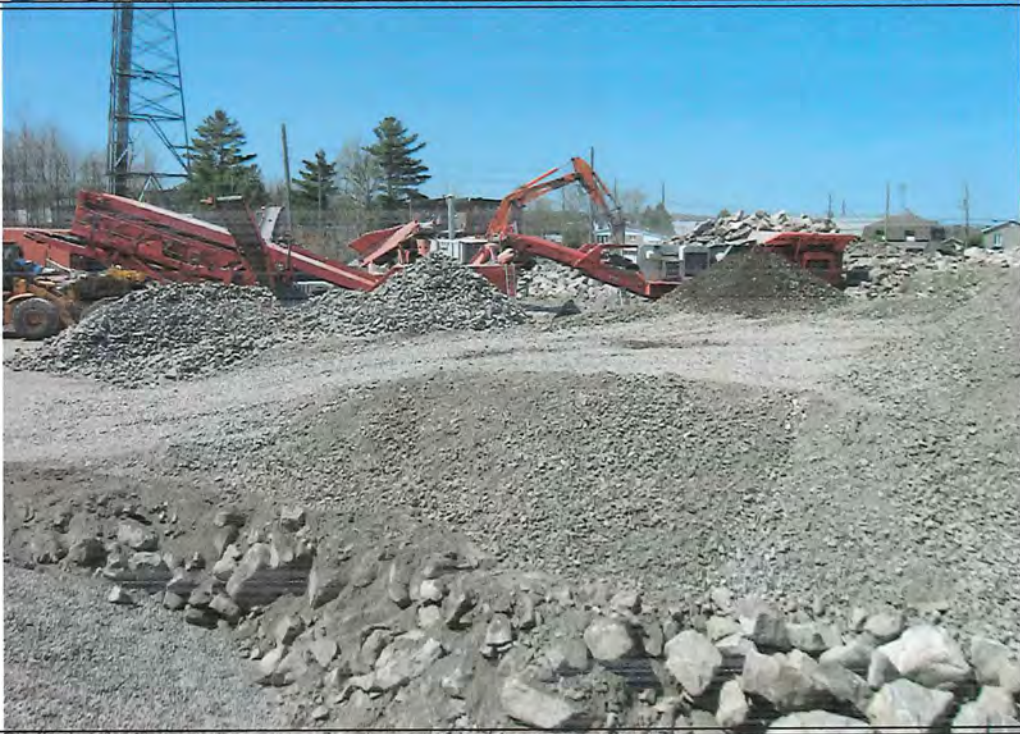
photo 2: 0762

Description: Concasseur en opération au moment de l'inspection

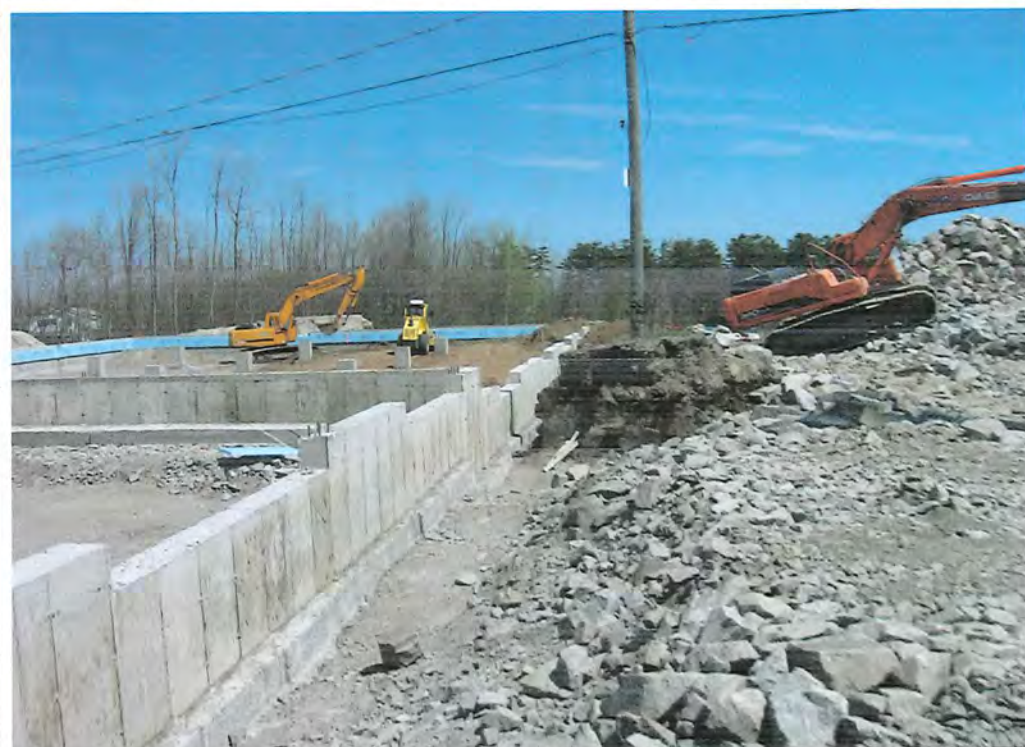
Photo 3 : 0730

Description: Fondation du bâtiment en construction

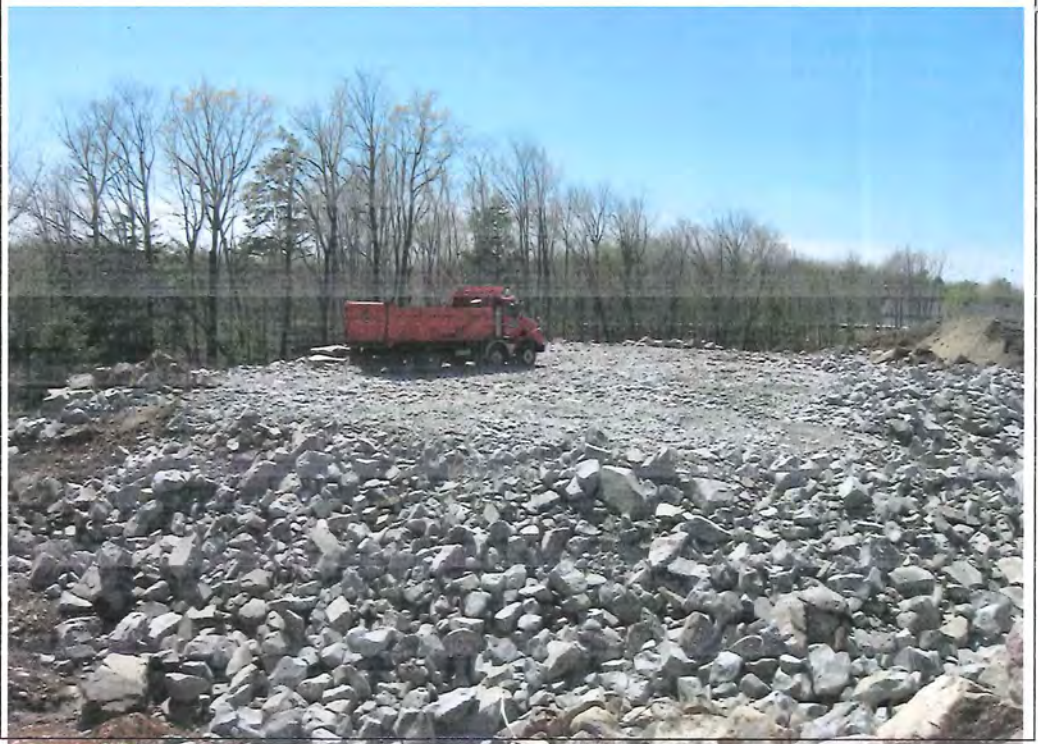
Photo 4 : 0736

Description: Amas de pierre destiné à être concassé de nouveau

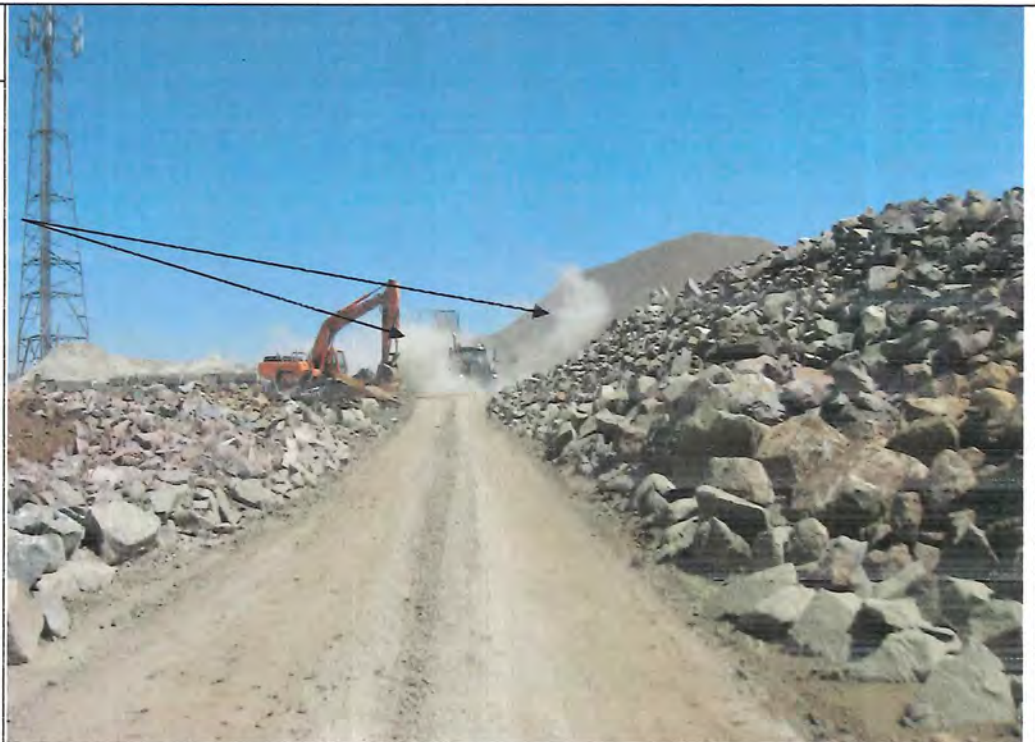
Photo 5: 0743

Description: Poussière émise par la circulation des camions sur le site

- Avoir émis, déposé, dégagé un contaminant ou avoir permis l'émission, le dépôt, le dégagement ou le rejet d'un contaminant, soit de la poussière et du bruit en provenance des activités de concassage, transport, chargement / déchargement des morceaux de roc et ou pierres concassées, dont la présence dans l'environnement est susceptible de causer des dommages ou de porter autrement préjudice à la qualité du sol, à la végétation, à la faune ou aux biens;

De plus, nous vous demandons de nous transmettre d'ici **le 29 juin 2012**, un plan des mesures correctives que vous entendez mettre en œuvre pour vous conformer à la loi. Prenez note que certains correctifs pourraient exiger une autorisation préalable du Ministère. Nous vous informons que conformément à la Loi sur la qualité de l'environnement, chaque jour d'exploitation sans autorisation constitue un manquement distinct et qu'à défaut de cesser immédiatement vos activités, vous vous exposez à des sanctions pour chaque journée. En effet, il est illégal de poursuivre vos activités tant que vous n'aurez pas obtenu les autorisations requises.

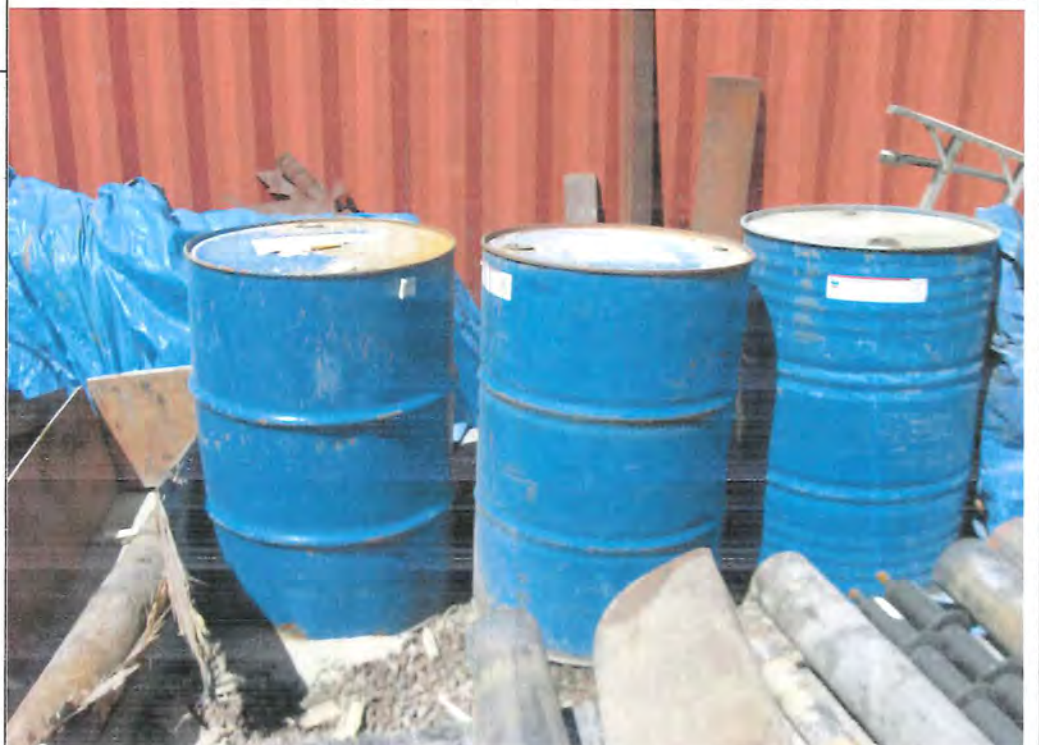
Photo 6 : 0753

Description: Barils contenant des matières dangereuses résiduelles

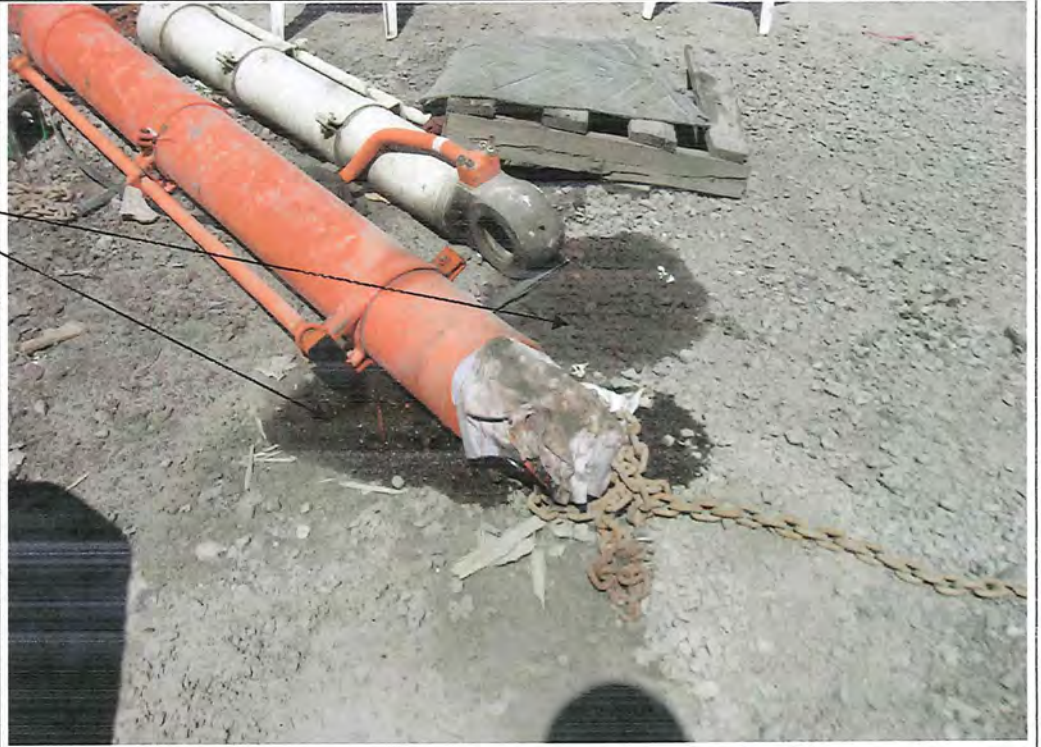
Photo 7 : 0754

Description: Déversement d'huile hydraulique sur le sol

- Avoir émis, déposé, dégagé un contaminant ou avoir permis l'émission, le dépôt, le dégagement ou le rejet d'un contaminant, soit des huiles hydrauliques en provenance d'un cylindre métallique, dont la présence dans l'environnement est susceptible de causer des dommages ou de porter autrement préjudice à la qualité du sol, à la végétation, à la faune et aux biens;

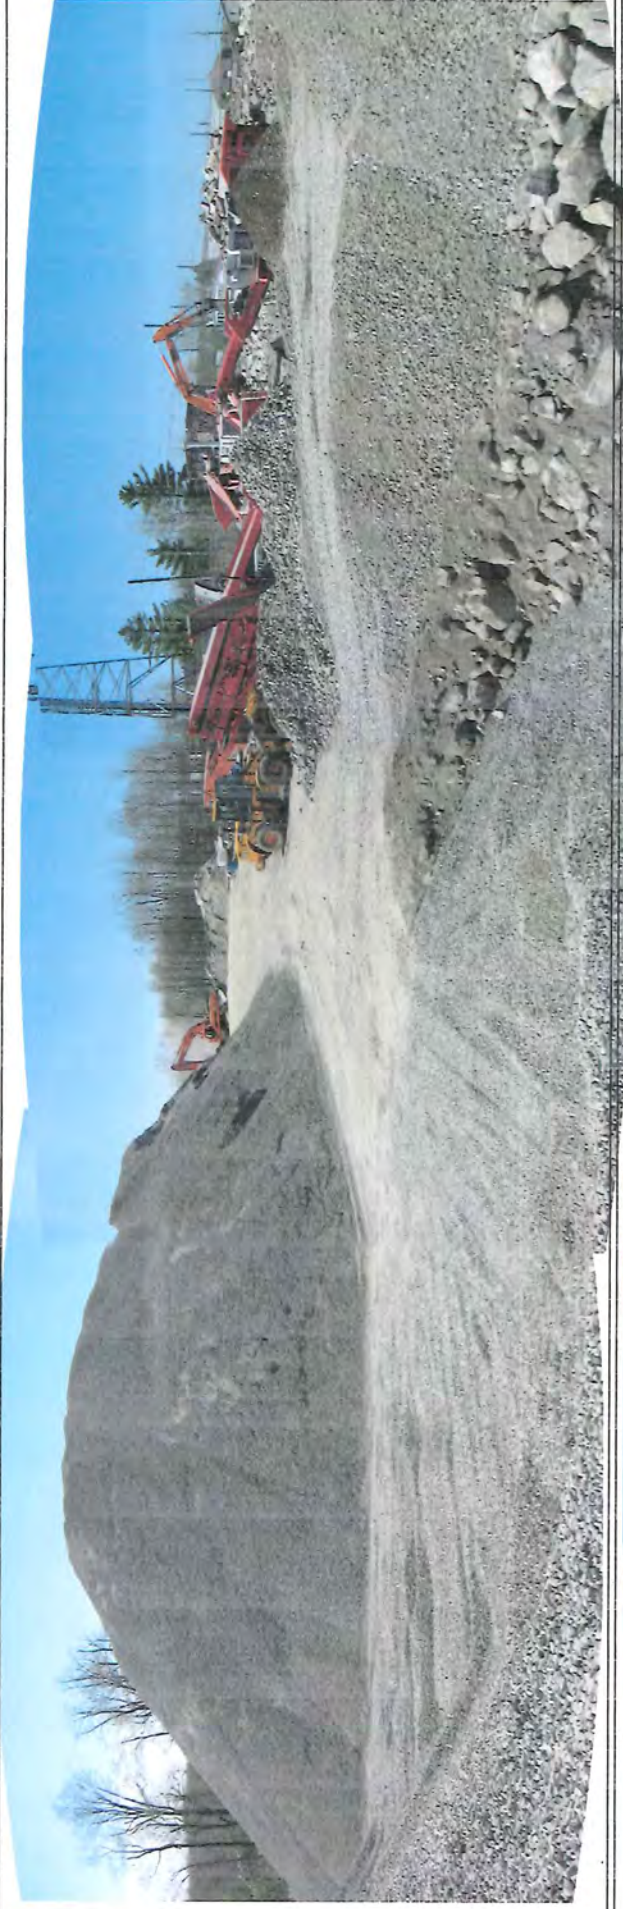
Photo 8 : fusion 0760, 0761 et 0762

Description: Vue d'ensemble entre autre sur l'entreposage d'agrégats et les activités de concassage

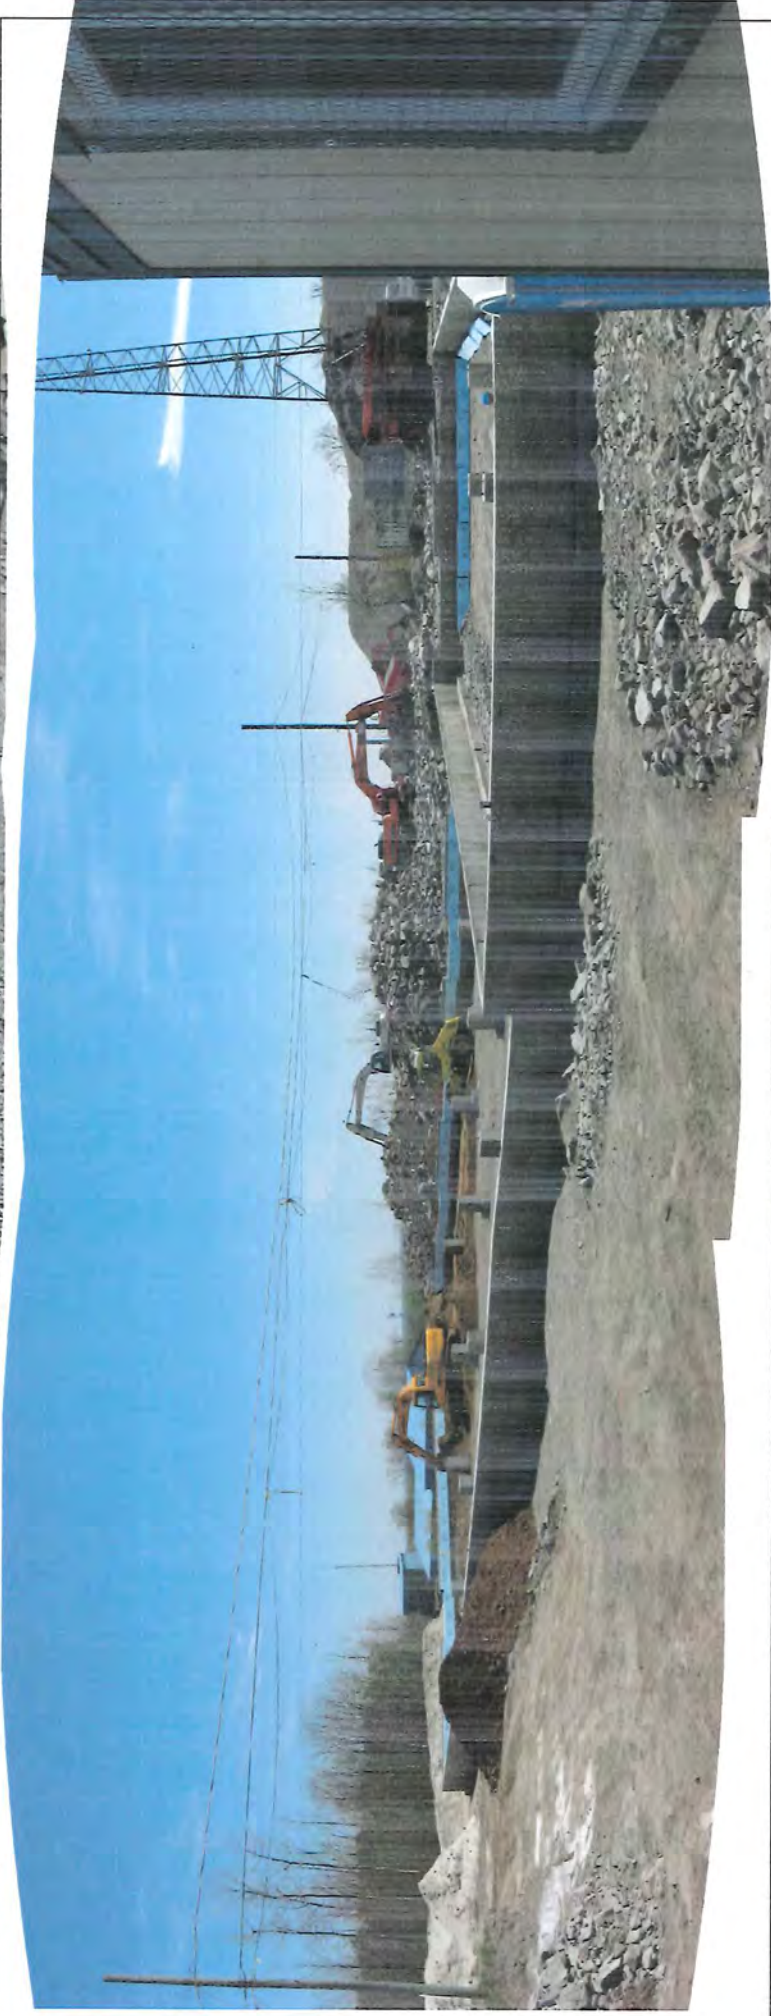
photo 9: fusion 0726, 0727 et 0728

Description: Vue d'ensemble de l'emprise du bâtiment commercial en construction
