RAPPORT D'INTERVENTION D'URGENCE Centre de contrôle environnemental du Québec	
	Direction régionale de l'Estrie et de la Montérégie Région : Montérégie

1.2 Intervention	
N° d'intervention :	301552212
Type d'intervention :	Intervention d'urgence-environnement (terrain)
N° de gestion doc. :	7110-16-21-46112
N° de document :	402057323
But de l'intervention :	Tuyau situé derrière le 615 rue Mc Corkill à Farnham déversement hydrocarbures pétroliers dans la rivière Yamaska
Catégorie :	<input checked="" type="checkbox"/> 1 <input type="checkbox"/> 2 <input type="checkbox"/> 3

Tuyau déversement hydrocarbures pétroliers dans la rivière Yamska à Farnham
7110-16-21-46112

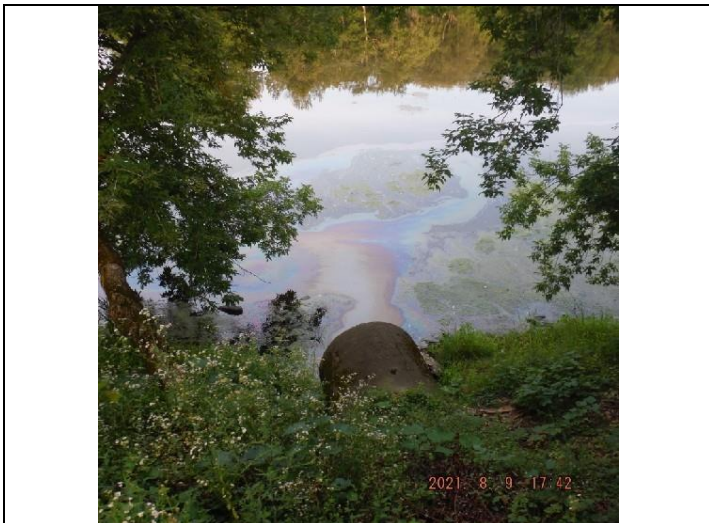
DSCF3986 (800x800).jpg

Photo 1: Tuyau déversement hydrocarbures pétroliers reflet huileux irisé

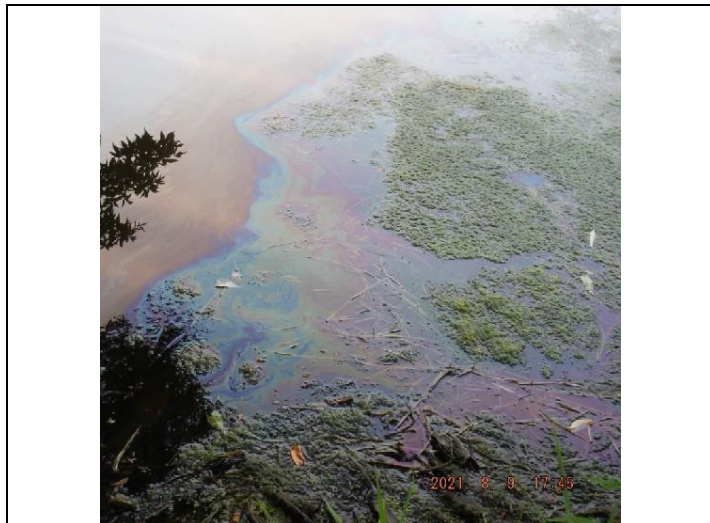
DSCF3987 (800x800).jpg

Photo 2: Déversement hydrocarbures pétroliers reflet huileux irisé

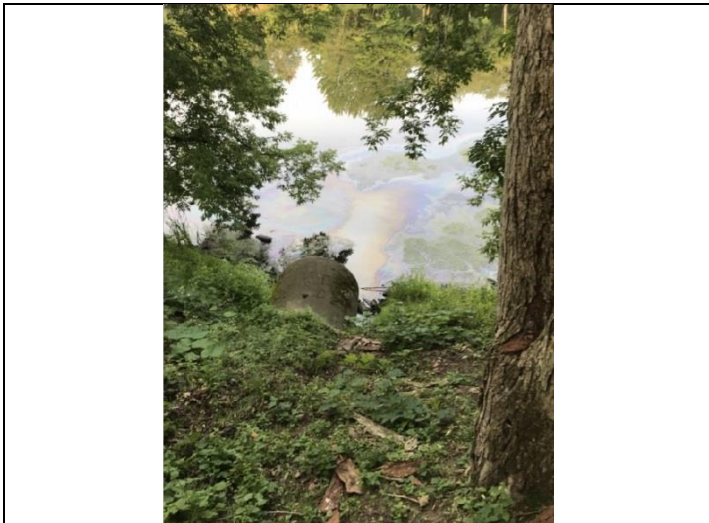
GLKD7209 (800x600).jpg

Photo 3: Tuyau déversement hydrocarbures pétroliers reflet huileux irisé
