Objet : Demande d'accès aux documents la propriété située au 14023, rue Lahaie,
lot 1 690 149 à Mirabel
V/Réf : 21 5494.PHI

RAPPORT D'INSPECTION
Centre de contrôle environnemental du Québec

3 Description de l'inspection

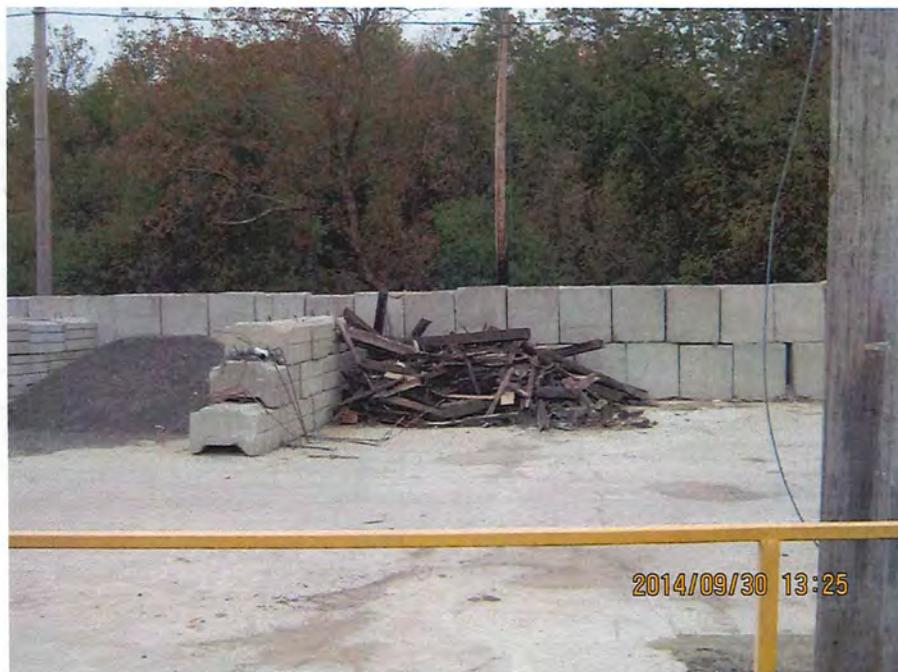
Photo no : 2

Description : Section des résidus de bois traités.

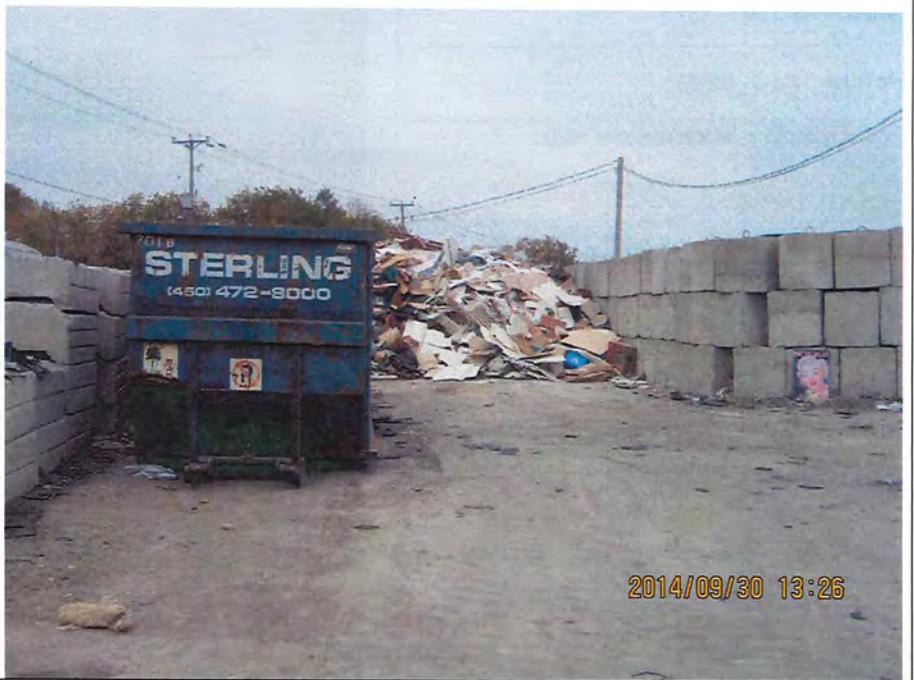
Photo no : 7

Description : Section de matières résiduelles mélangées.

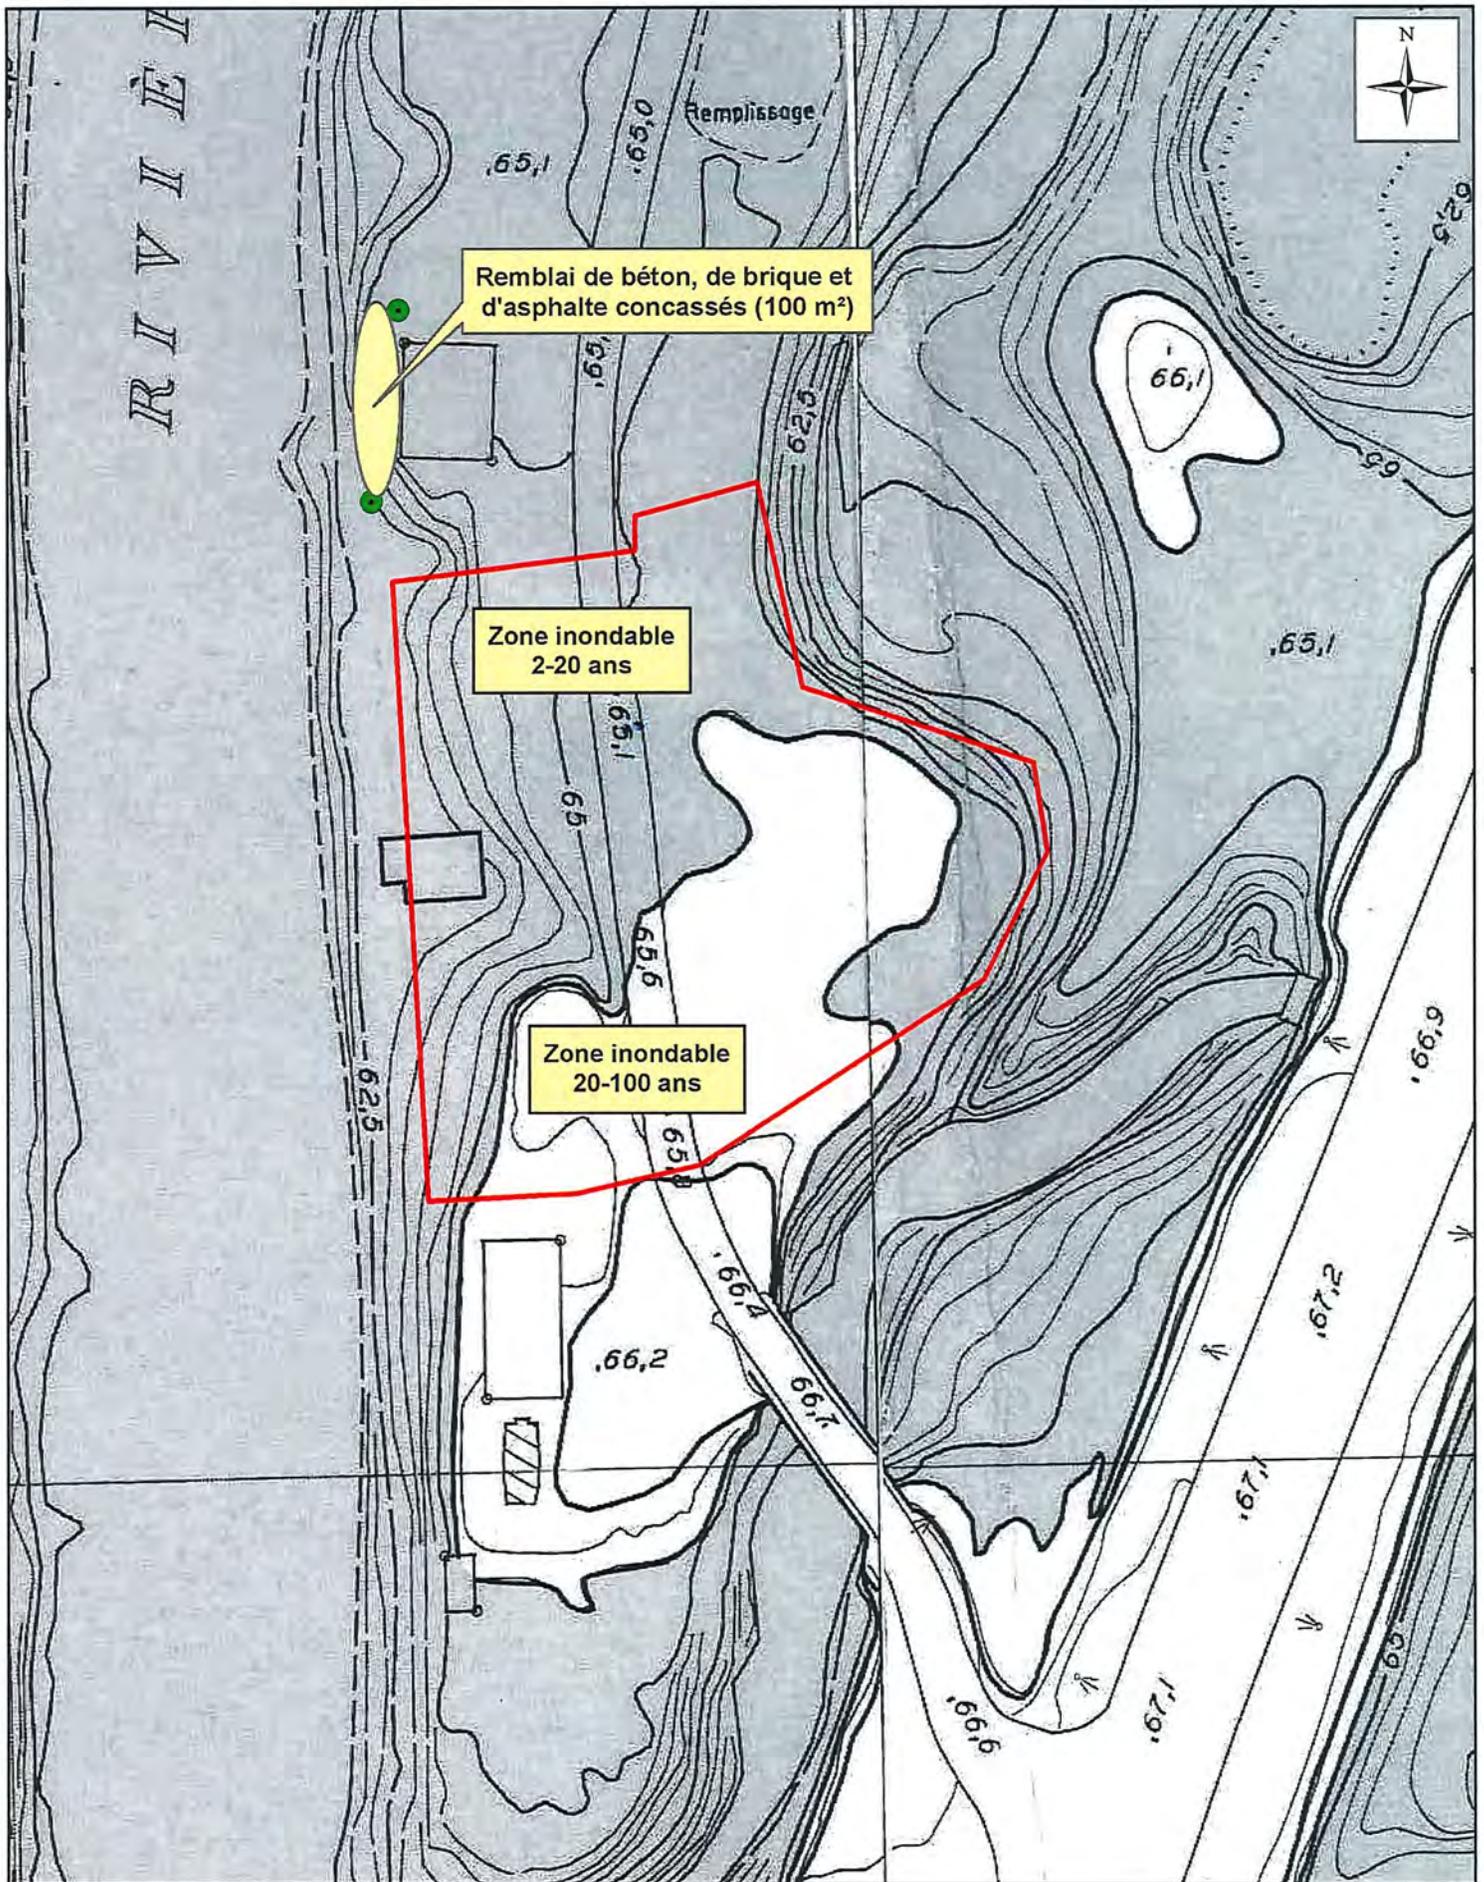
Croquis 1 : Délimitation des travaux, par rapport à la plaine inondable, inspection du 8 octobre 2014*.

De plus, je délimite l'éco-centre sur les cartes de zones inondables 31G 16-020-0120-0 et 31H 13-020-0101-0, intégrées au schéma d'aménagement de la MRC, que j'ai préalablement géoréférencées sur le logiciel ArcGIS. Je constate que l'éco-centre a été construit dans la zone inondable 2-20 ans, sur une superficie d'environ 2460 m² et dans la zone inondable 20-100 ans, sur une superficie d'environ 1470 m². De plus, j'estime que le remblai constitué de matériaux de construction empiète sur 100 m² de la zone inondable 2-20 ans. L'empiètement total des travaux dans les zones inondables est donc d'environ 4030 m² (annexe 1).

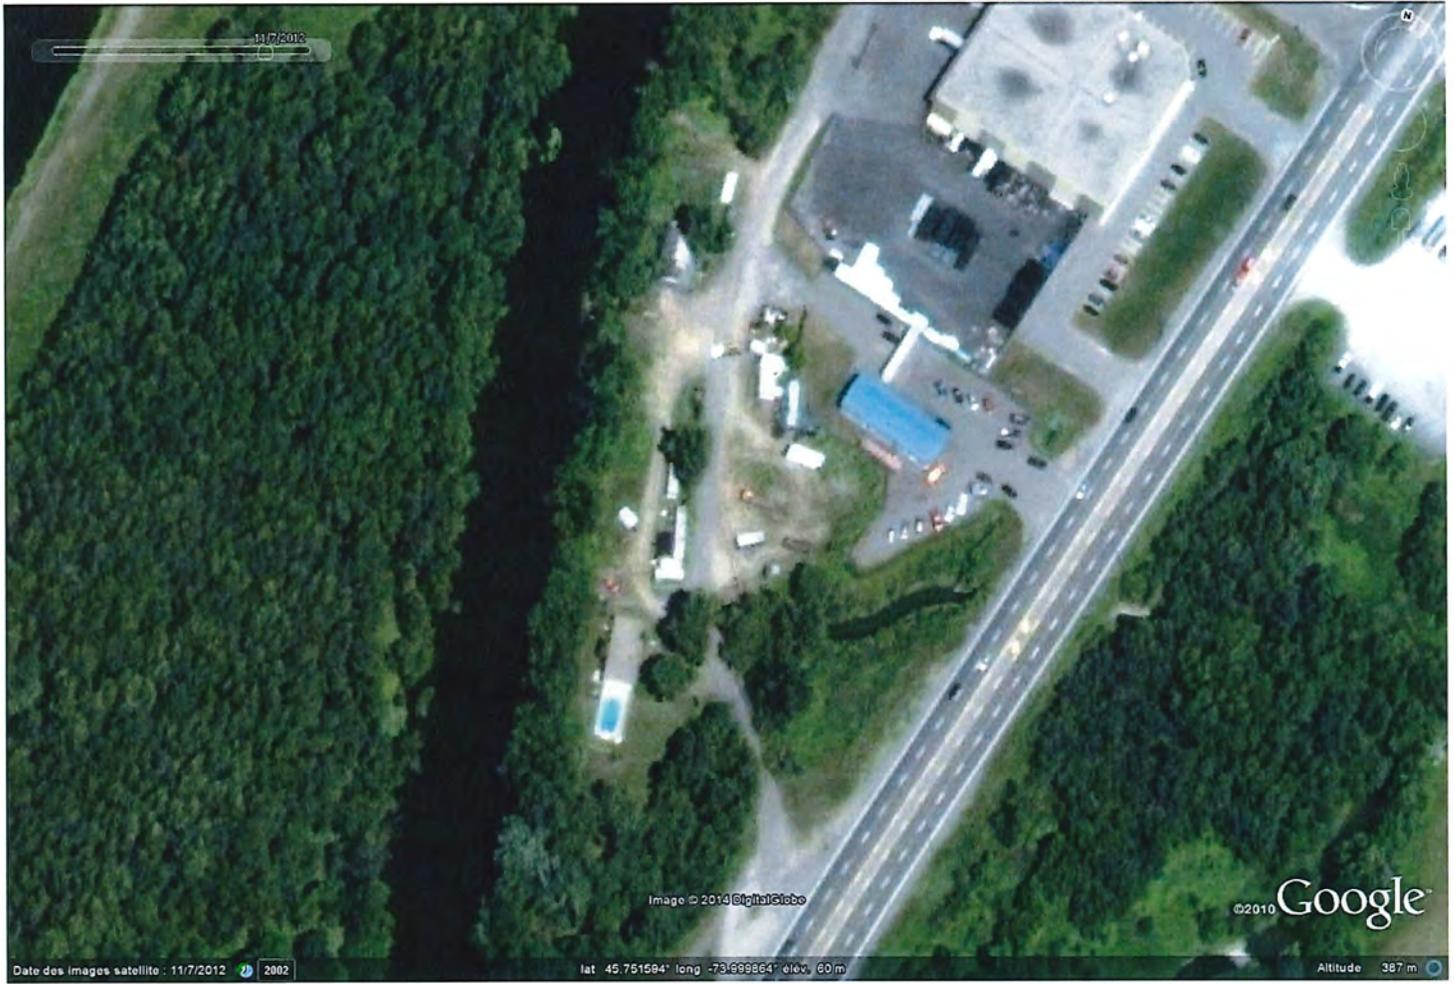
Google Earth 11 juillet 2012.jpg

Je consulte les photos satellites du logiciel Google Earth. Je constate que l'éco-centre était absent sur l'image du 11 juillet 2012. Il est présent sur celle du 21 avril 2013 (annexe 3). Les travaux ont donc été réalisés entre ces deux dates.

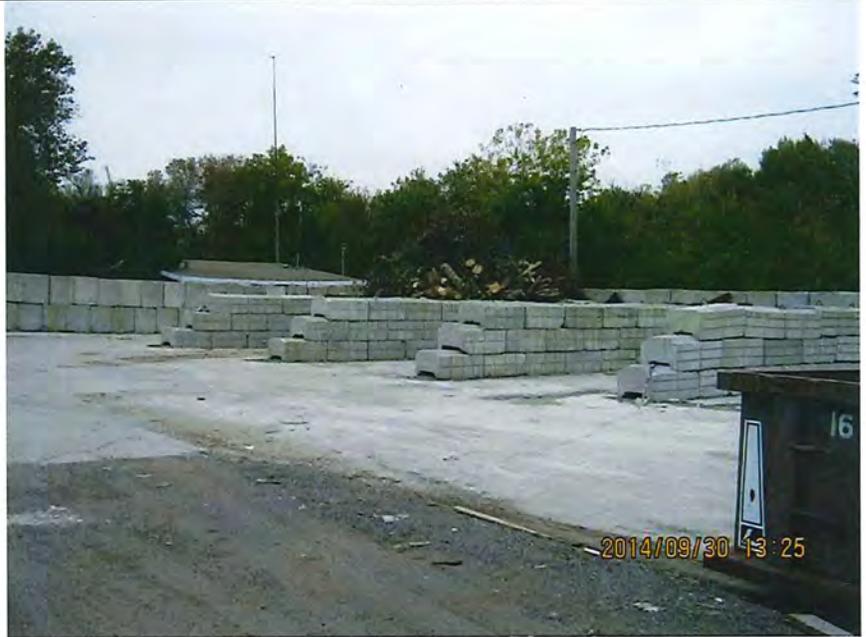
L'éco-centre est constitué d'une dalle de béton, bordée de blocs de béton empilés.

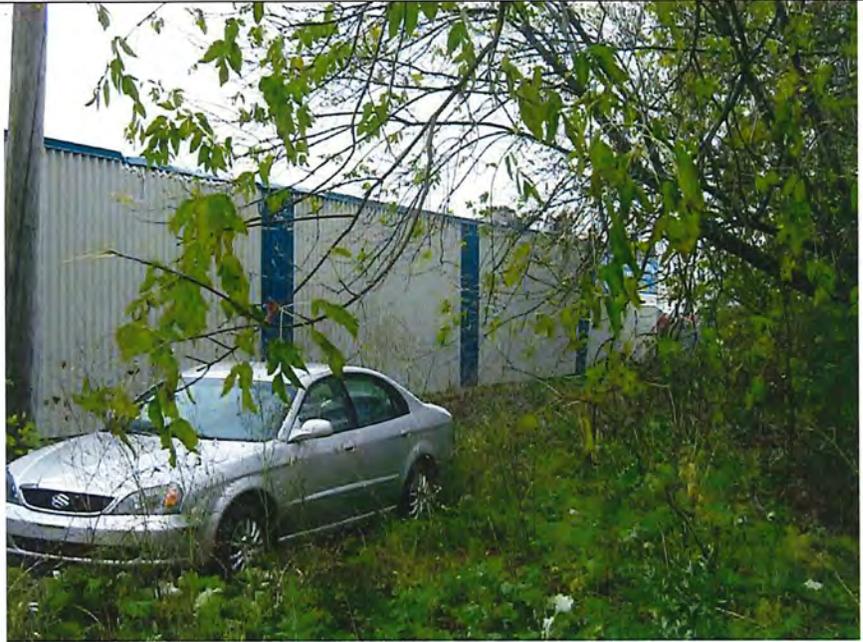
Photo no : 2

Une partie de l'éco-centre et le remblai constitués de résidus de matériaux de construction empiètent dans la rive de la rivière du Nord et du ruisseau du Cordon Saint-Antoine. La rive était déjà dégradée avant la réalisation de travaux, puisqu'il y avait un lieu d'entreposage de véhicules hors d'usage. Cependant, la dalle de béton et la clôture de tôle sont des aménagements permanents, qui empêcheront toute reprise naturelle de la végétation dans la rive. De plus, le remblai composé de résidus de matériaux de construction contient des particules fines et aucune mesure de mitigation n'a été mise en place. Il y a un risque d'entraînement de sédiments dans la rivière du Nord. Les travaux sont donc susceptibles de modifier la qualité de l'environnement. Une autorisation n'a pas été délivrée par le Ministère. Cela constitue un manquement à l'article 22 al. 1 de la Loi sur la qualité de l'environnement.

Clôture de tôle ceinturant l'éco-centre, aménagée dans la rive du ruisseau du Cordon Saint-Antoine.

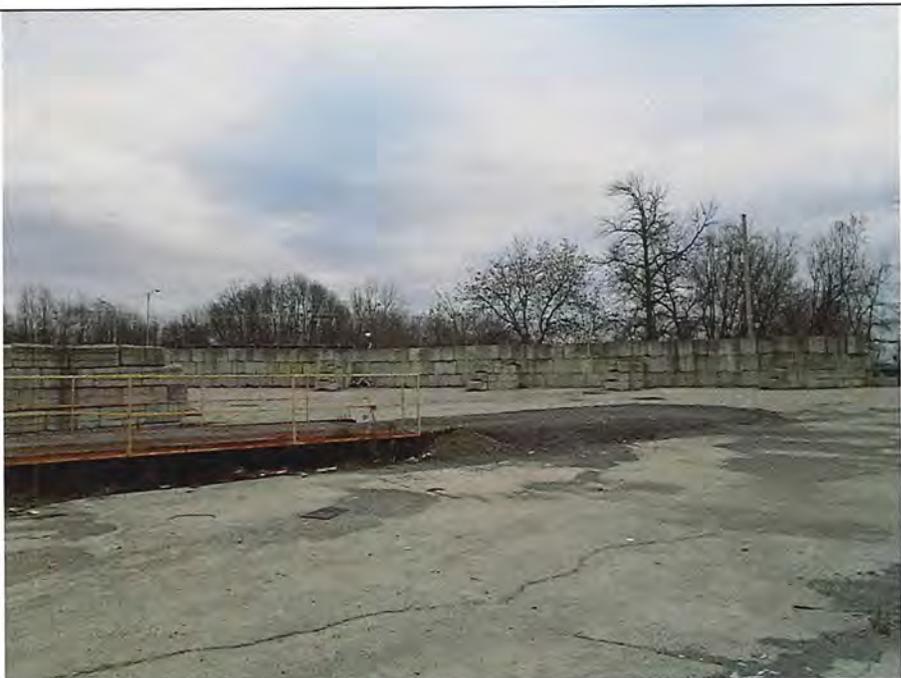
Le site est vide. Il n'y a plus aucune activité.

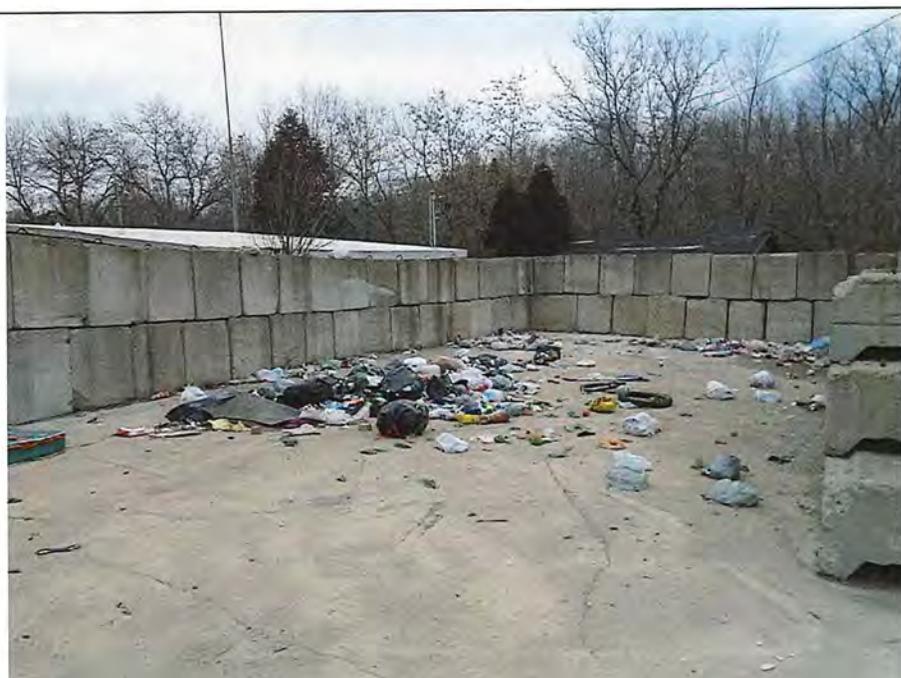
Photo no : 2

Matières résiduelles déposées clandestinement sur le site.

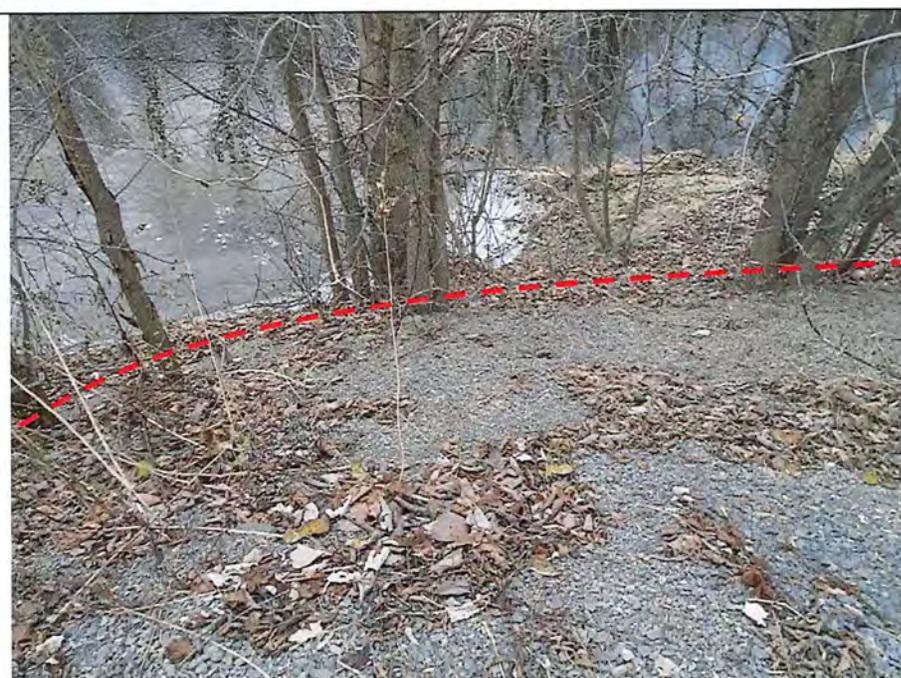
Photo no : 3

Remblai de poussière de roche par-dessus le remblai de briques-béton-asphalte-céramique concassés.

Ligne pointillée rouge : ligne naturelle des hautes eaux.

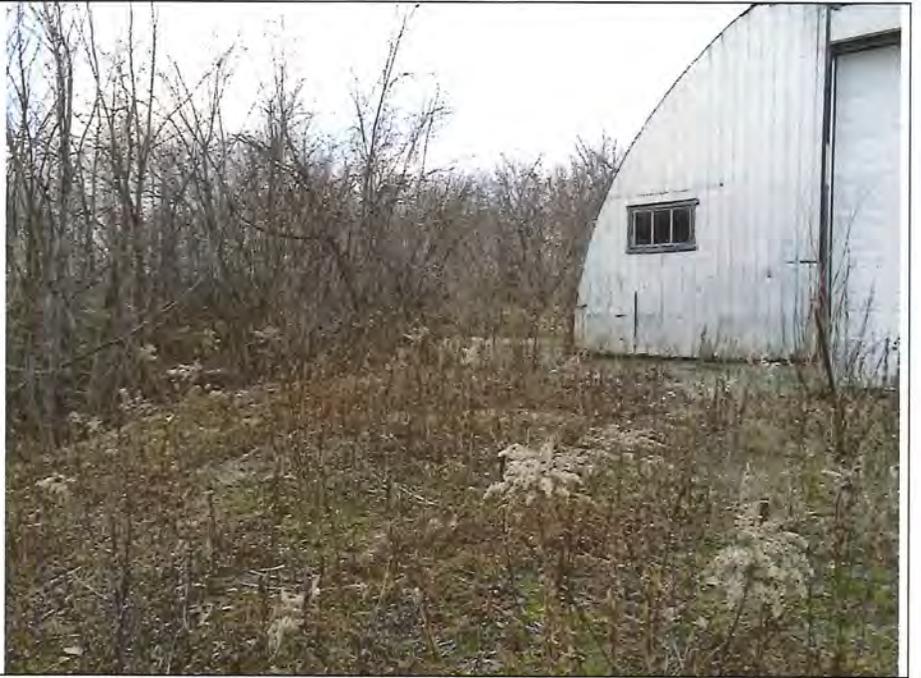
Photo no : 4

Les travaux ne sont pas récents, puisque la végétation herbacée recouvre ce milieu, peu propice à leur croissance.

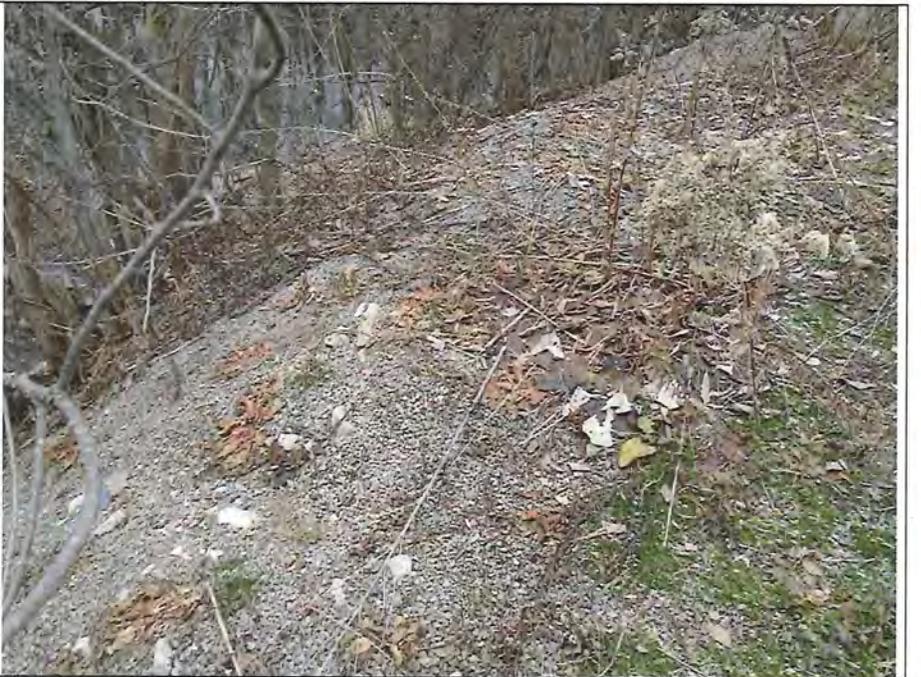
Photo no : 5

Briques, béton, asphalté et céramique concassés, visibles à travers le remblai de poussière de roche, dans la rive et la plaine inondable 0-20 ans de la rivière du Nord.

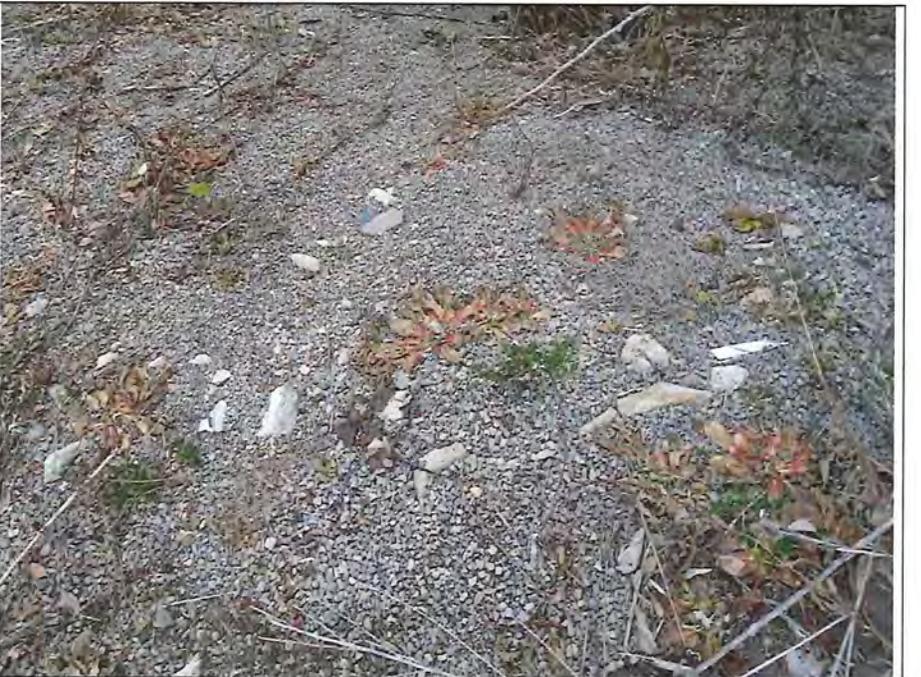
Photo no : 6

Briques, béton, asphalté et céramique concassés, visibles à travers le remblai de poussière de roche, dans la rive et la plaine inondable 0-20 ans de la rivière du Nord.

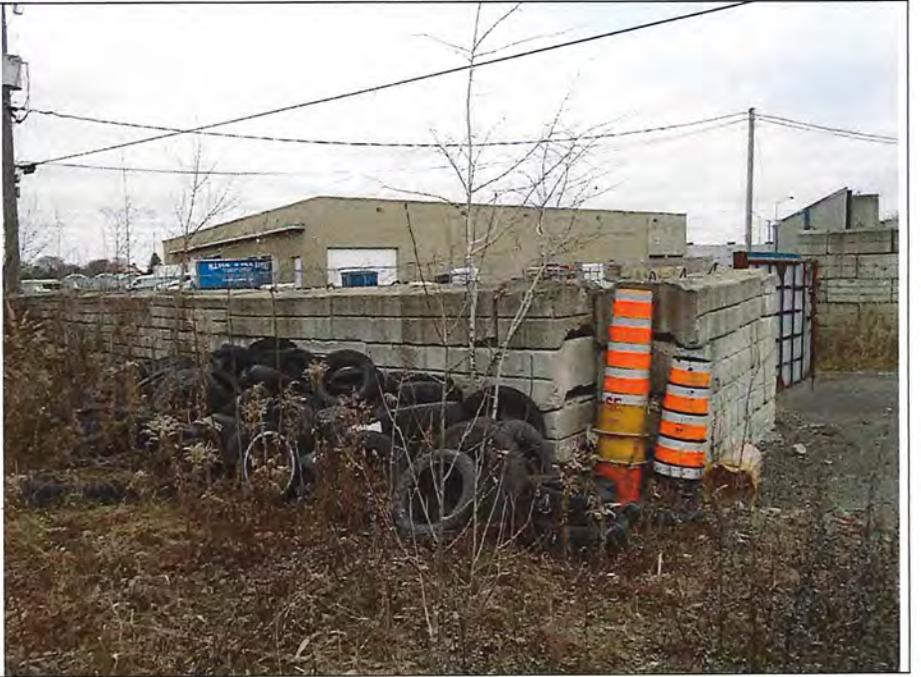
Photo no : 7

Les pneus hors d'usage et les déchets d'origine domestique sont considérés comme des matières résiduelles. Dans le cas présent, une centaine de pneus et environ 5 m³ de déchets domestiques ont été laissés à l'abandon sur place, alors que les activités du site ont cessé depuis plusieurs mois. Ainsi, j'ai les motifs raisonnables de croire qu'ils ne sont pas entreposés dans le but de les valoriser. Cela constitue un **manquement à l'article 66, al. 2 de la Loi sur la qualité de l'environnement**, commis le 8 décembre 2020.

Environ une centaine de pneus hors d'usage sont laissés à l'abandon.
