De : [Accès à l'information - Montérégie](#)
A :
Objet : Demande d'accès n° 200752971 - Courriel réponse
Date : 22 septembre 2021 15:44:00
Pièces jointes : [A- Art. 23 et 24 2020.pdf](#)
[A- Art. 37 2020.pdf](#)
[Avis de recours.pdf](#)
[A- Art. 53 et 54 2020.pdf](#)

Le projet Ravin boisé prévoit un développement résidentiel de 125 unités d'habitation situé en dehors du périmètre urbain de Vaudreuil-Dorion avec 3,8 km de rues à construire. Le site d'une superficie de 80,4 ha est caractérisé par une morphologie accidentée ainsi que plusieurs milieux humides et petits cours d'eau à débits intermittents. La réalisation du projet requiert la construction d'un réseau d'égout domestique, la gestion des eaux pluviales ainsi que le prolongement du réseau d'aqueduc. La gestion des eaux pluviales sera assurée par la construction de 4,0 km de noues et de 1,4 km de fossé empierré qui seront localisés de part et d'autre des rues. Ces noues et fossés constitueront le réseau de drainage pluvial mineur qui sera relié à 20 bassins de rétention qui se déverseront à leur tour dans 19 nouveaux émissaires pluviaux à aménager dans les rives des cours d'eau à débits intermittents ou encore dans les mili

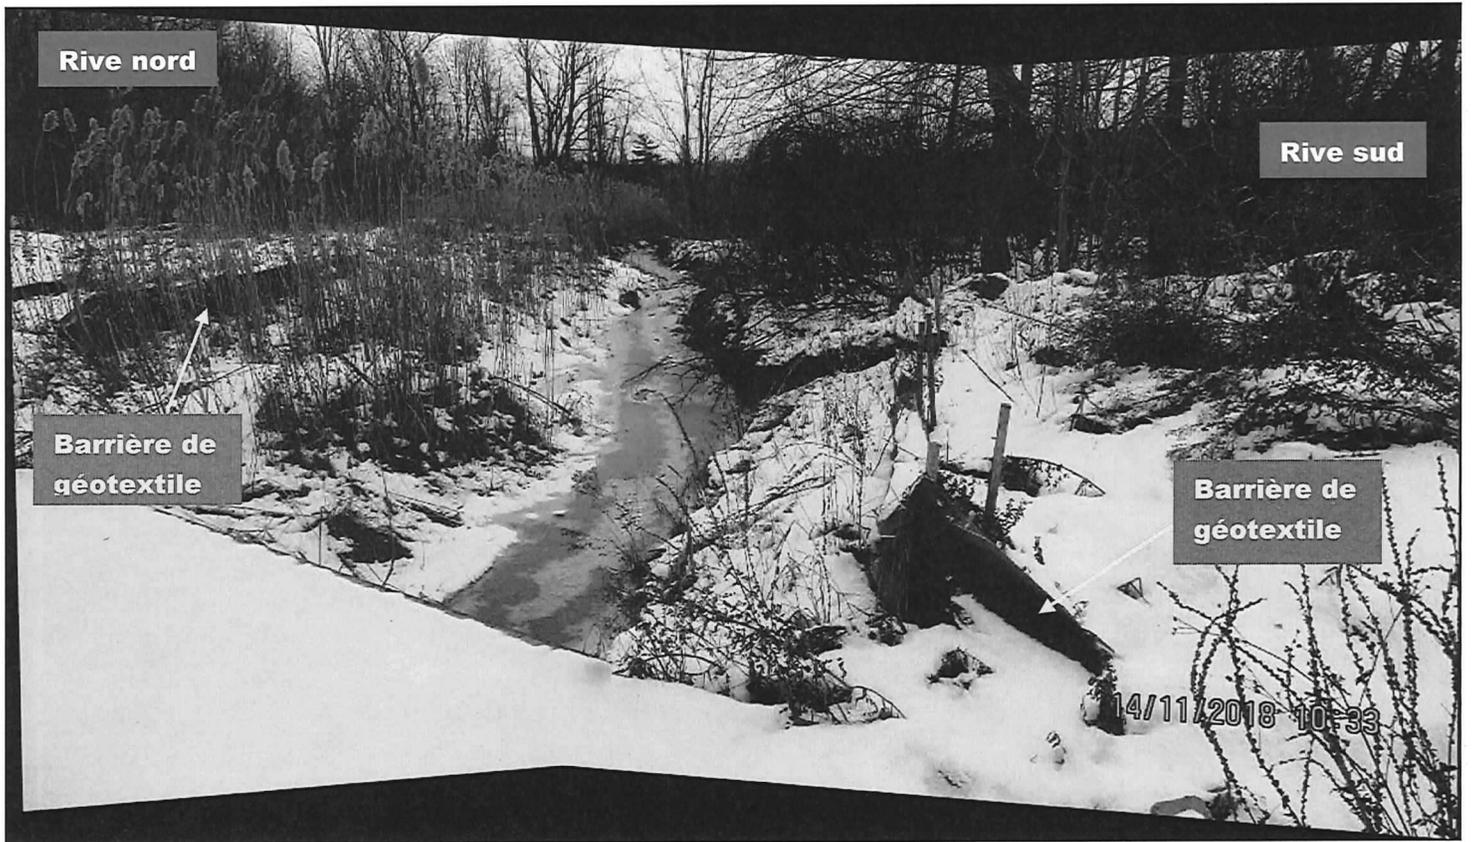
IMG_1096 et IMG_1097.jpg

Image 1. Site 3, côté est - Photo prise sur le pont, près du point P4, vers l'est.

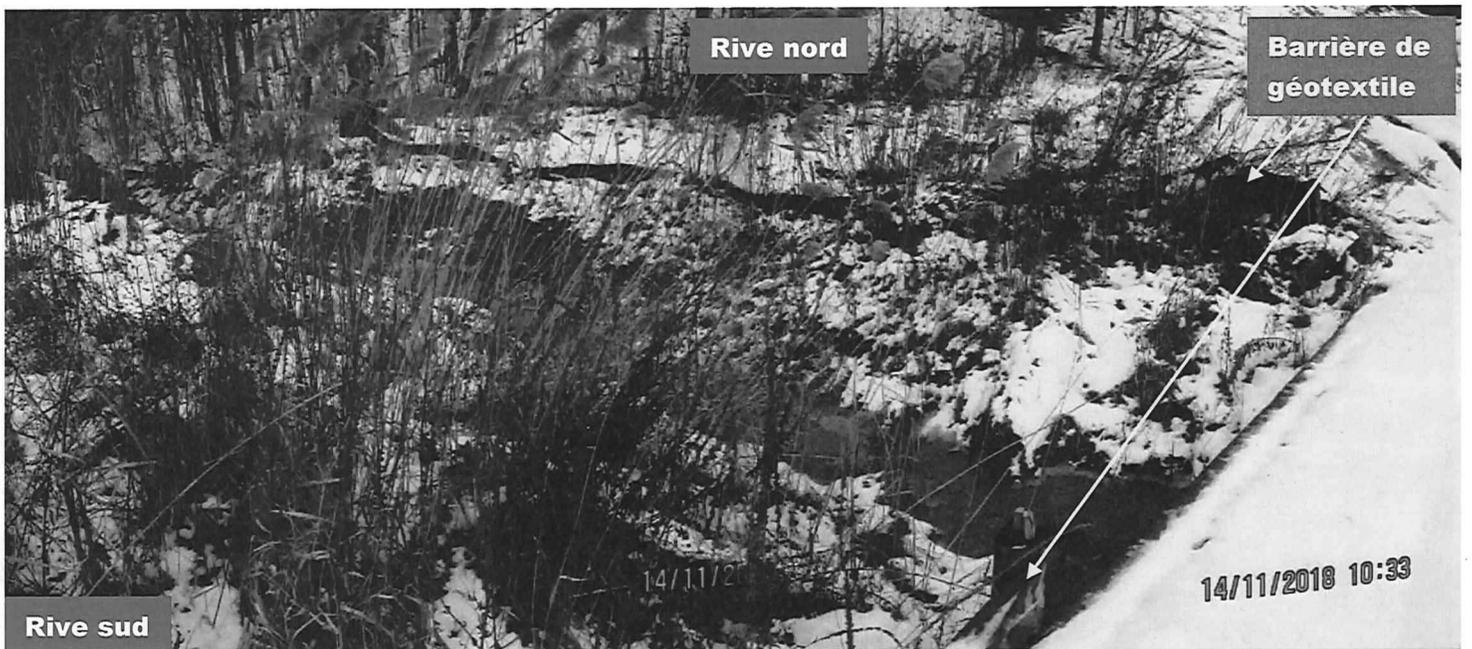
IMG_1098 et IMG_1099.jpg

Image 2. Site 3, côté ouest - Photo prise sur le pont, au point P4, vers l'ouest.

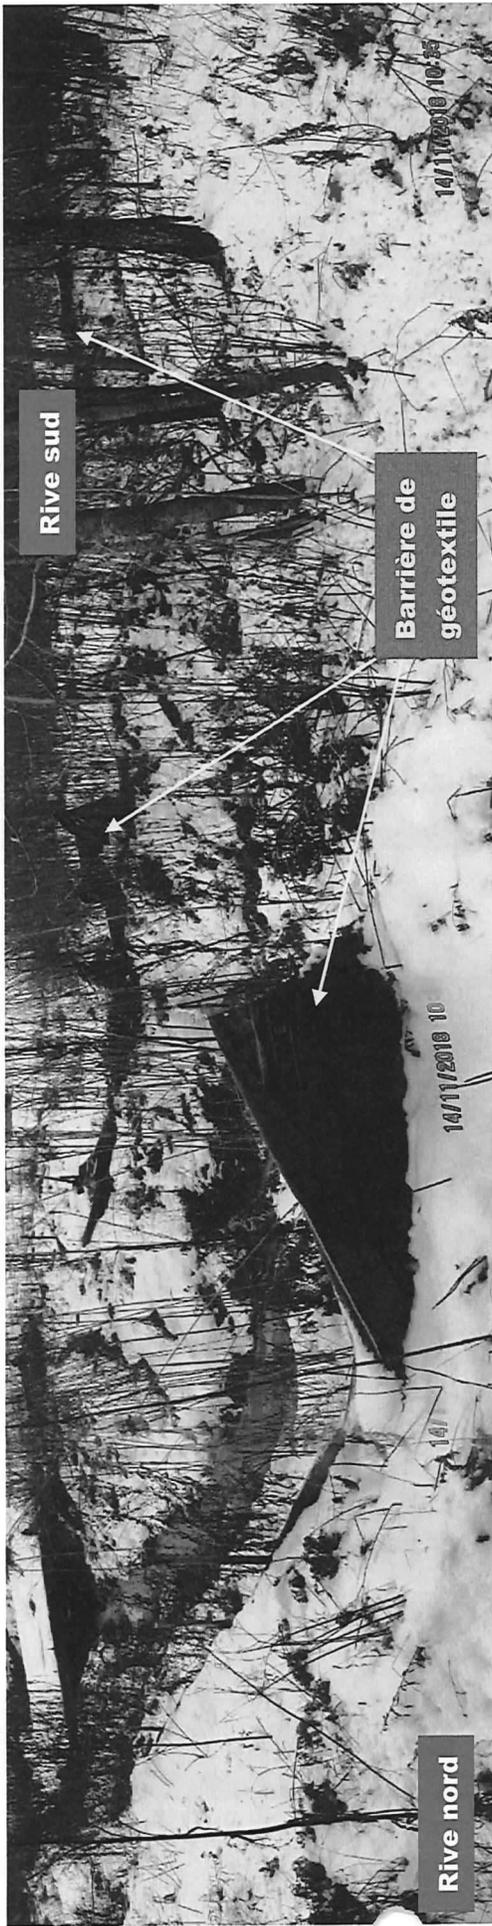
IMG_1101 à IMG_1104.jpg
 Image 5. Site 3, côté ouest - Fin de la barrière de géotextile sur la rive nord – P2.

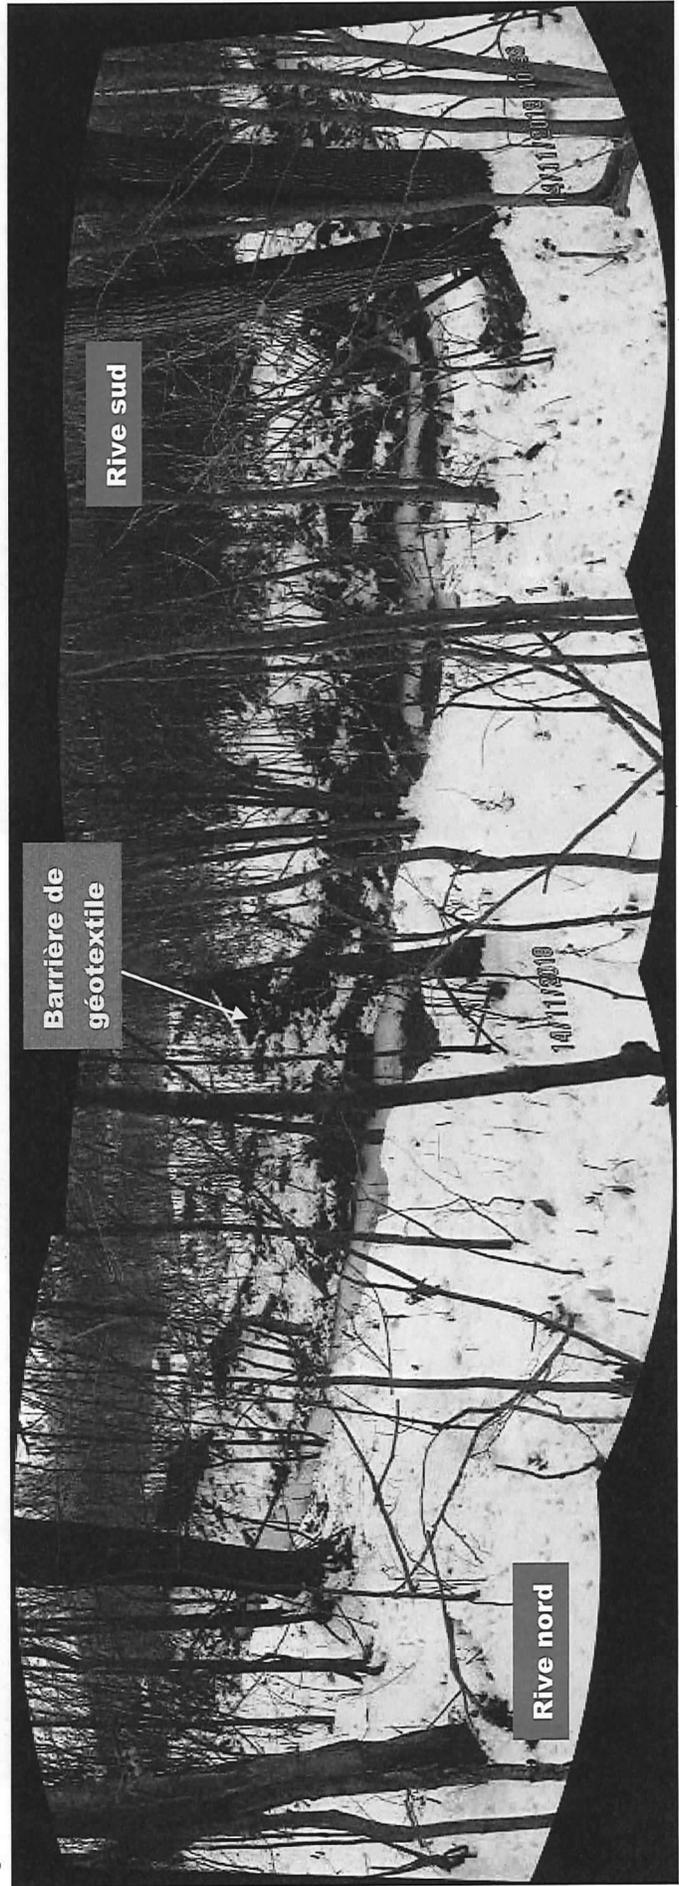
IMG_1110 à IMG_1113.jpg
 Image 6. Site 3, côté ouest - Fin de la barrière de géotextile sur la rive sud. Il est possible de voir que, à ce point, la rive est à pic.

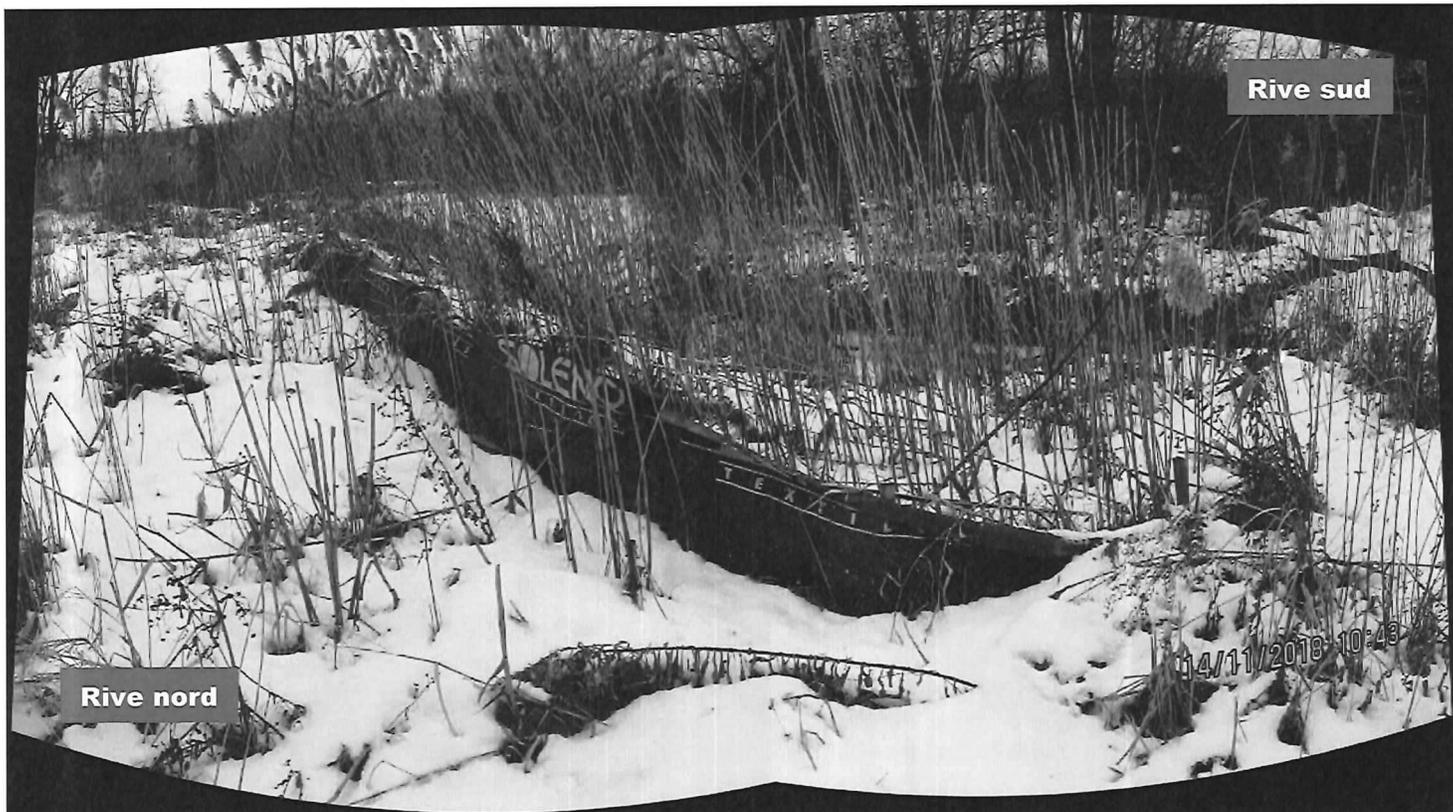
IMG_1118 et IMG_1119.jpg

Image 7. Site 3, côté ouest - Barrière de géotextile sur la rive nord. Photo prise près du pont.

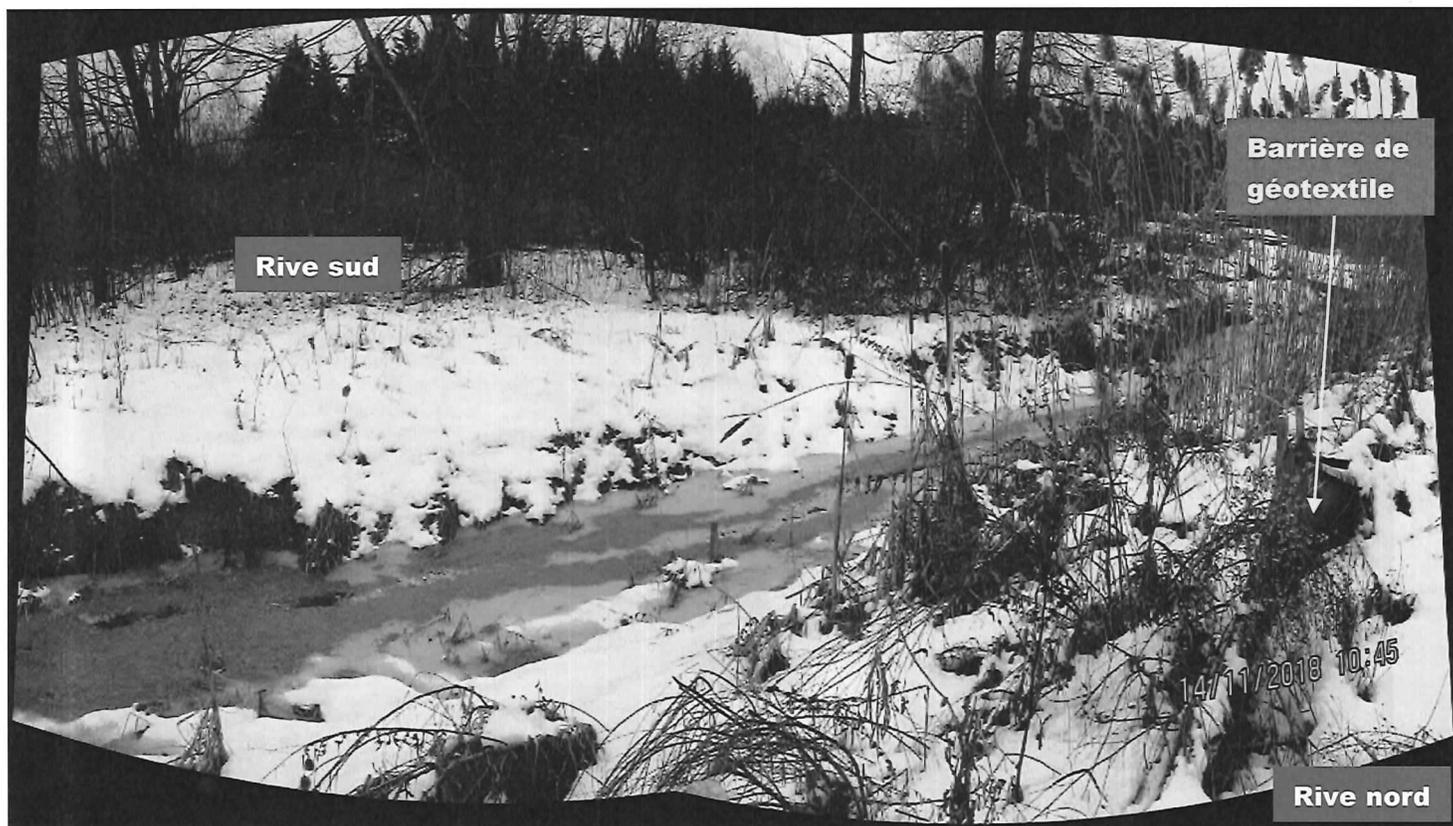
IMG_1121 et IMG_1122.jpg

Image 8. Site 3, côté est - À ce point, la barrière de géotextile est absente sur la rive sud - P6.

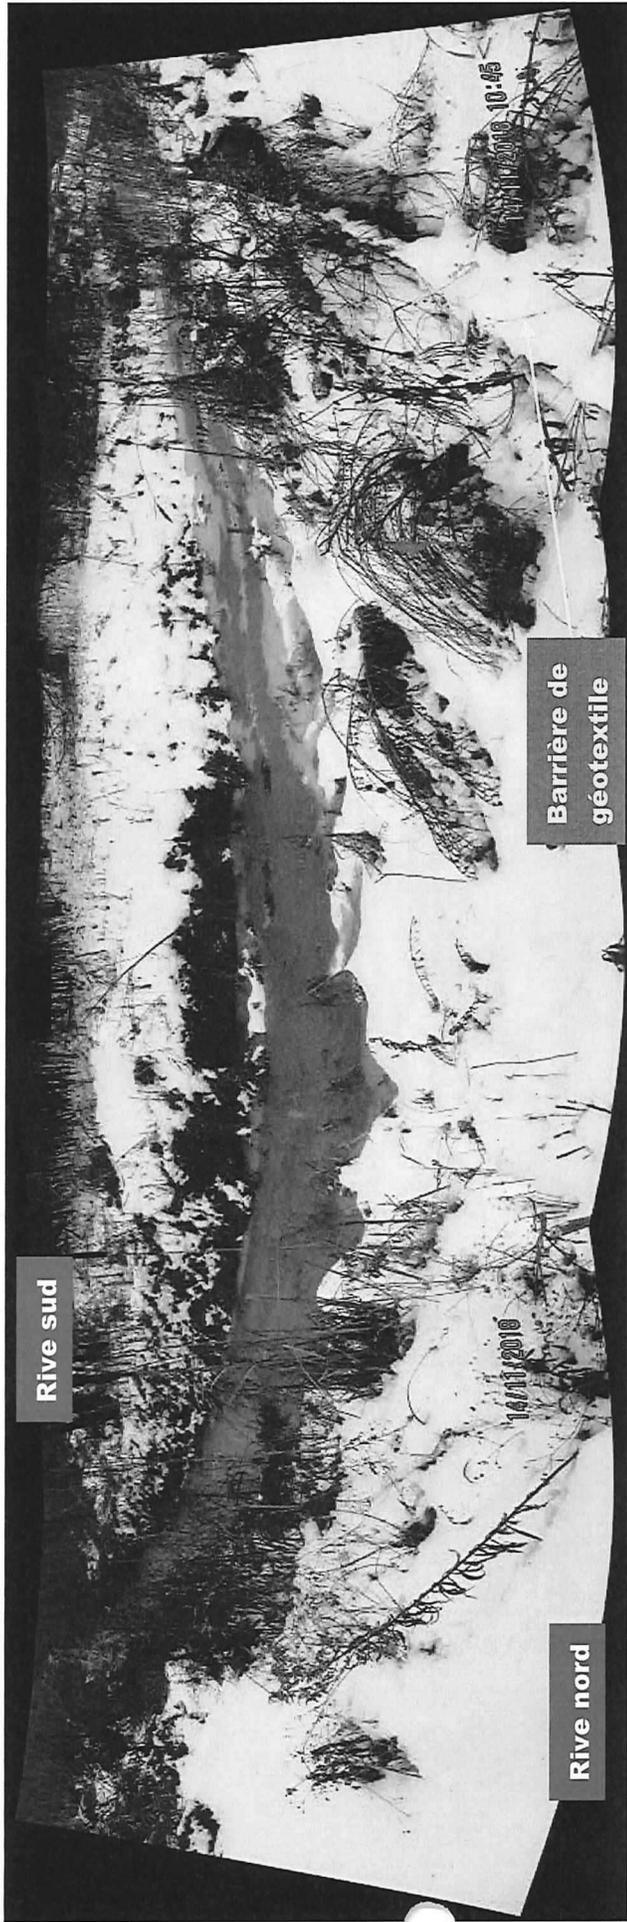
IMG_1123 à IMG_1127.jpg
 Image 9. Site 3, côté est - La barrière de la rive nord est partiellement sous la neige - P6.

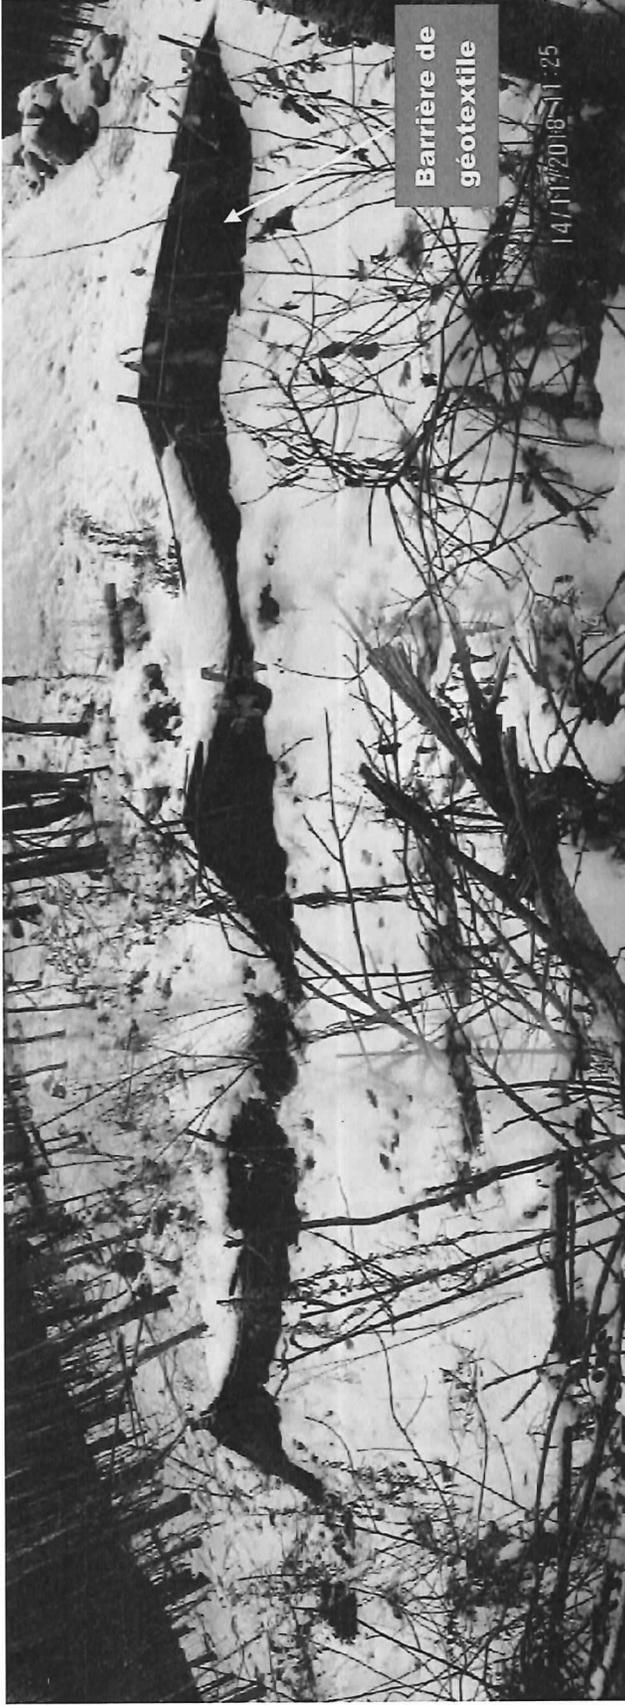
IMG_1143 à IMG_1145.jpg

Image 13. Site 2 - Barrière de géotextile sur la rive est – P10 (annexe 3).

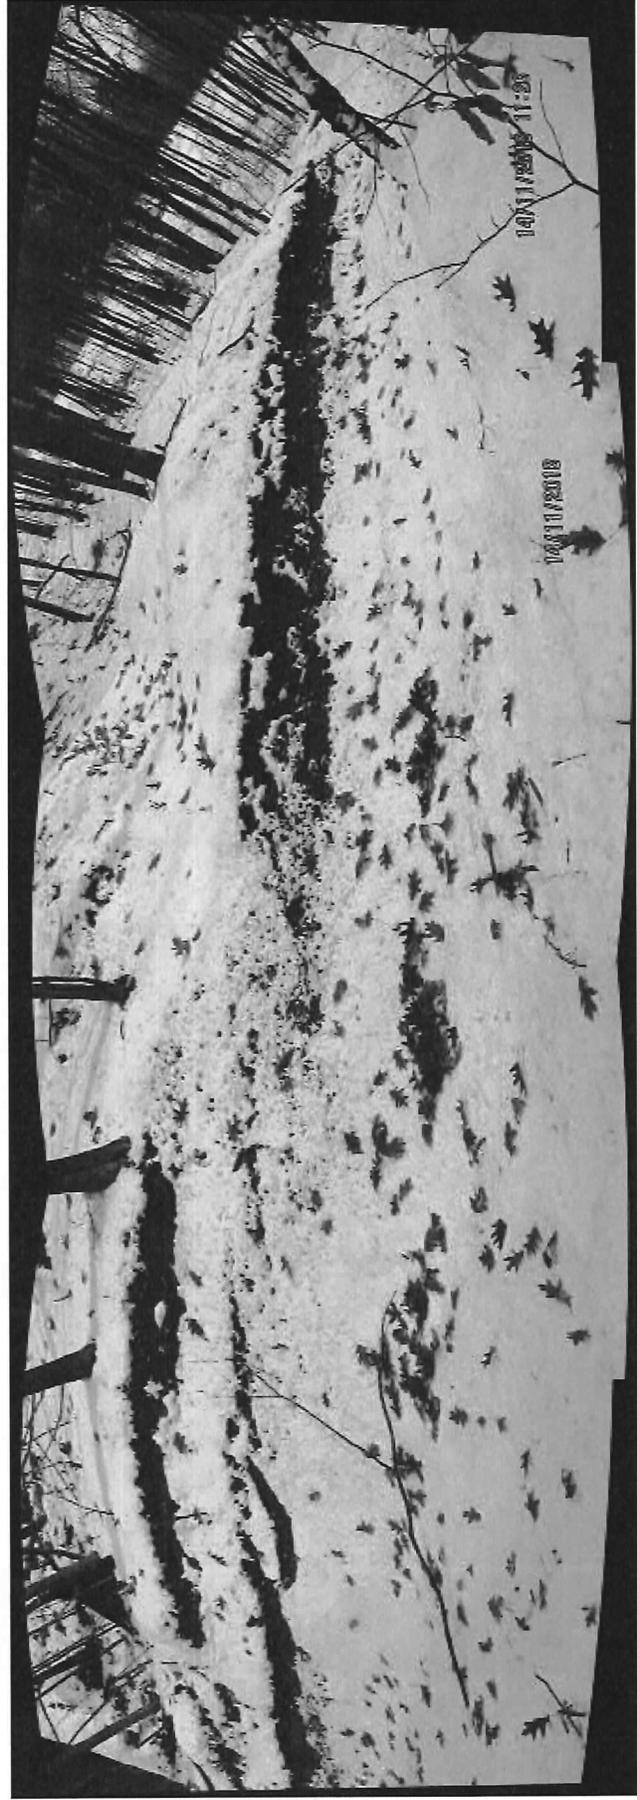
IMG_1147 à IMG_1150.jpg

Image 14. Site 2 - Profil de la rive est. Photo prise à partir du point P9 (annexe 3), vers le sud et vers l'est.

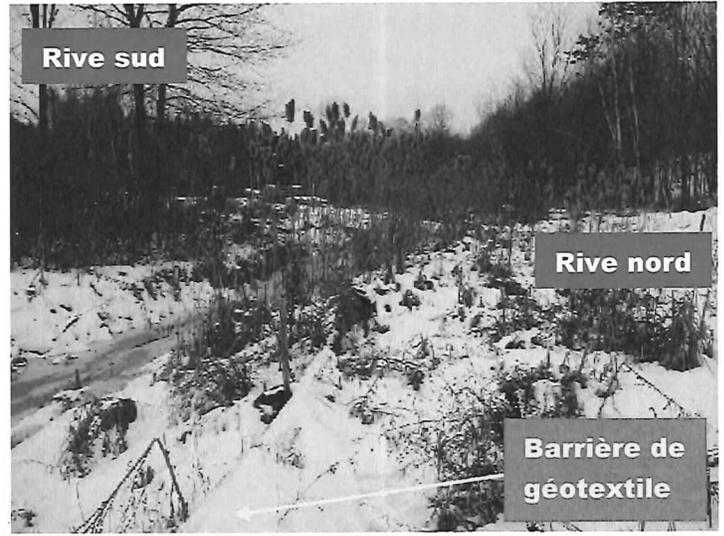
IMG_1129.jpg

Image 20. Site 3, côté est - Photo de la rivière vers l'ouest (vers le pont), prise sur le P7. Fin de la barrière de géotextile sur la rive nord.

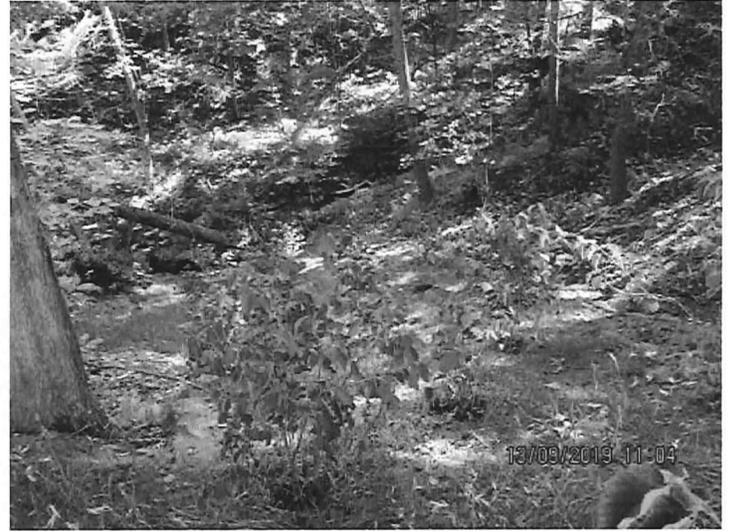
IMG_3639.jpg

Image 2. Site 1 - membrane géotextile et paille lâche pour l'ensemencement, arbustes plantés, barrières à sédiments installées au fond du ravin, sur la rive du cours d'eau.

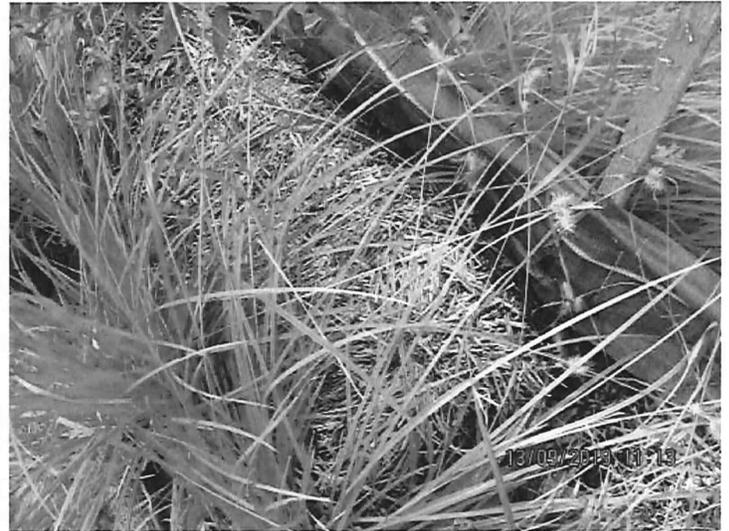
IMG_3646.jpg

Image 4. Site 2 - ballots de paille adjacents aux barrières à sédiments.

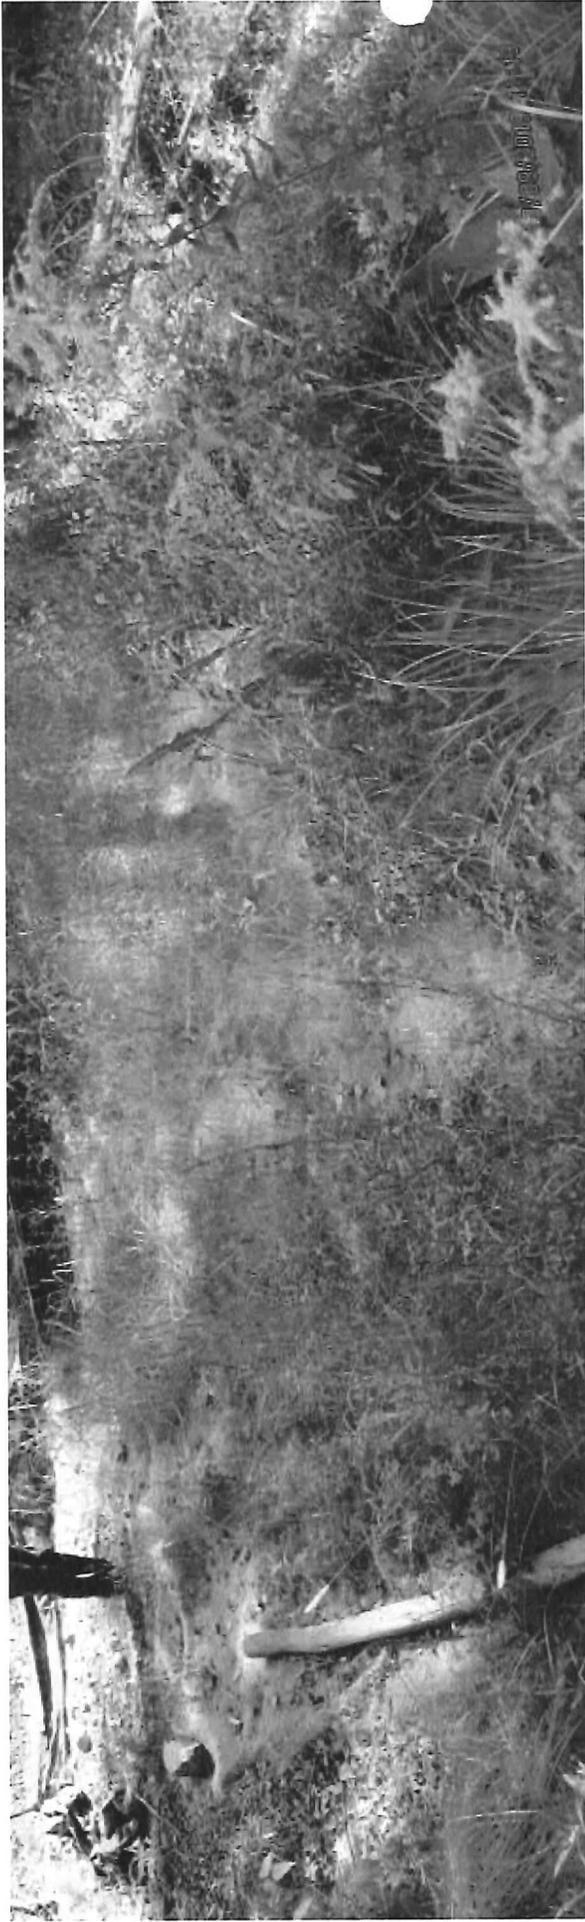
IMG_3642 à IMG_3645.jpg

Image 5. Site 2 - barrières à sédiments, membrane géotextile et paille lâche pour l'ensemencement.

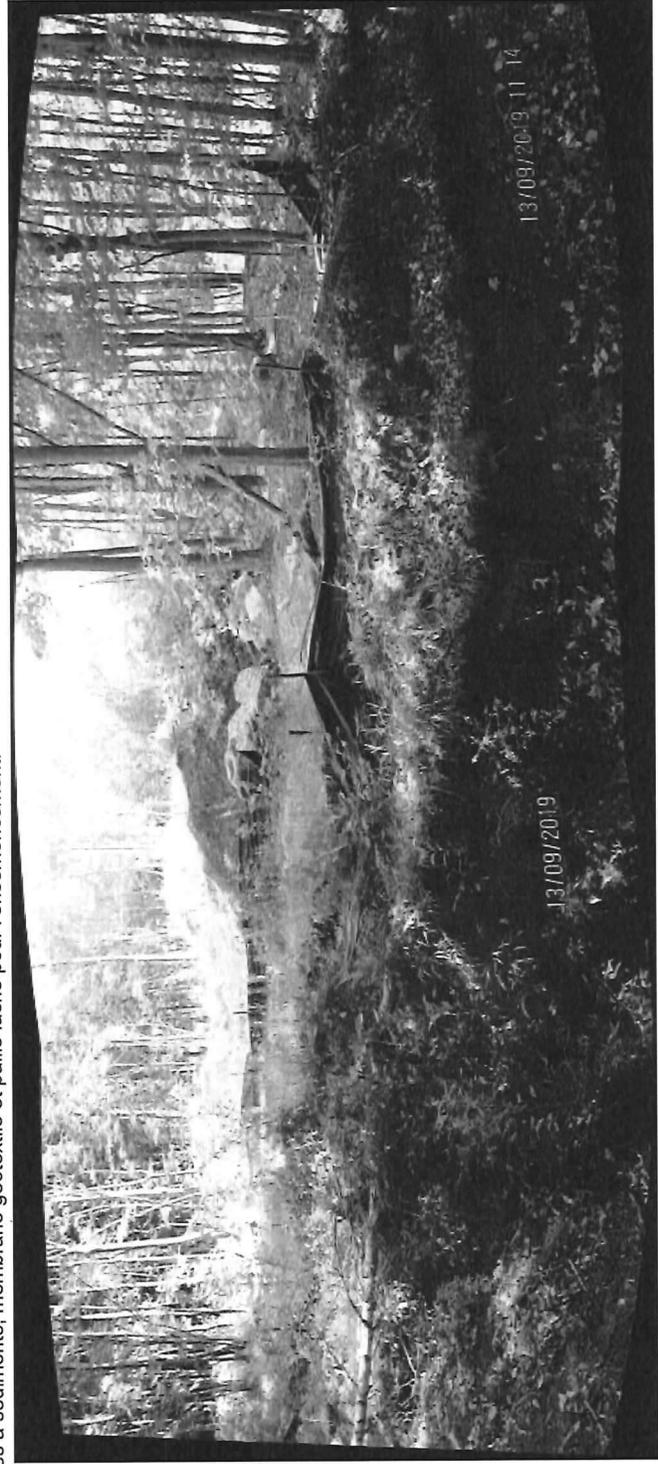
IMG_3647 à IMG_3649.jpg

Image 6. Site 2 - Cour d'eau en premier plan, barrières à sédiments et végétation qui pousse.

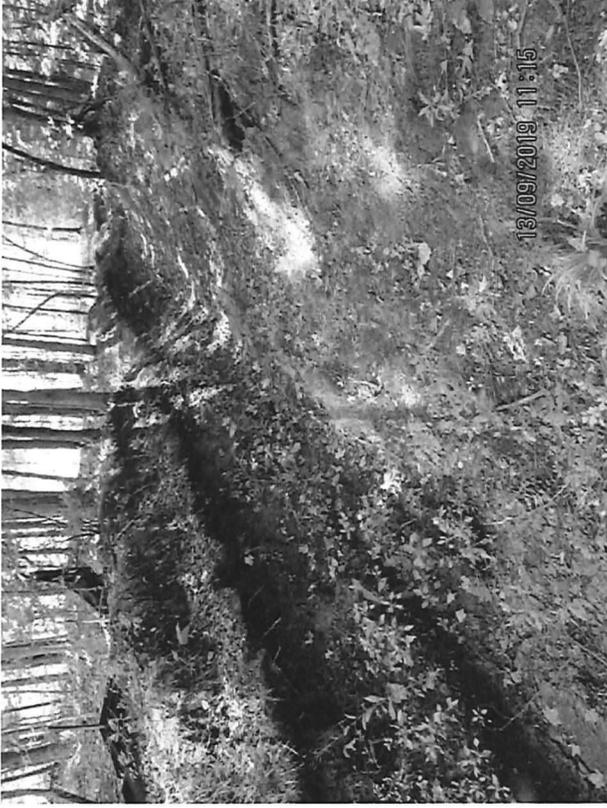
IMG_3650.jpg

Image 7. Site 2 - lit du cours d'eau intermittent.

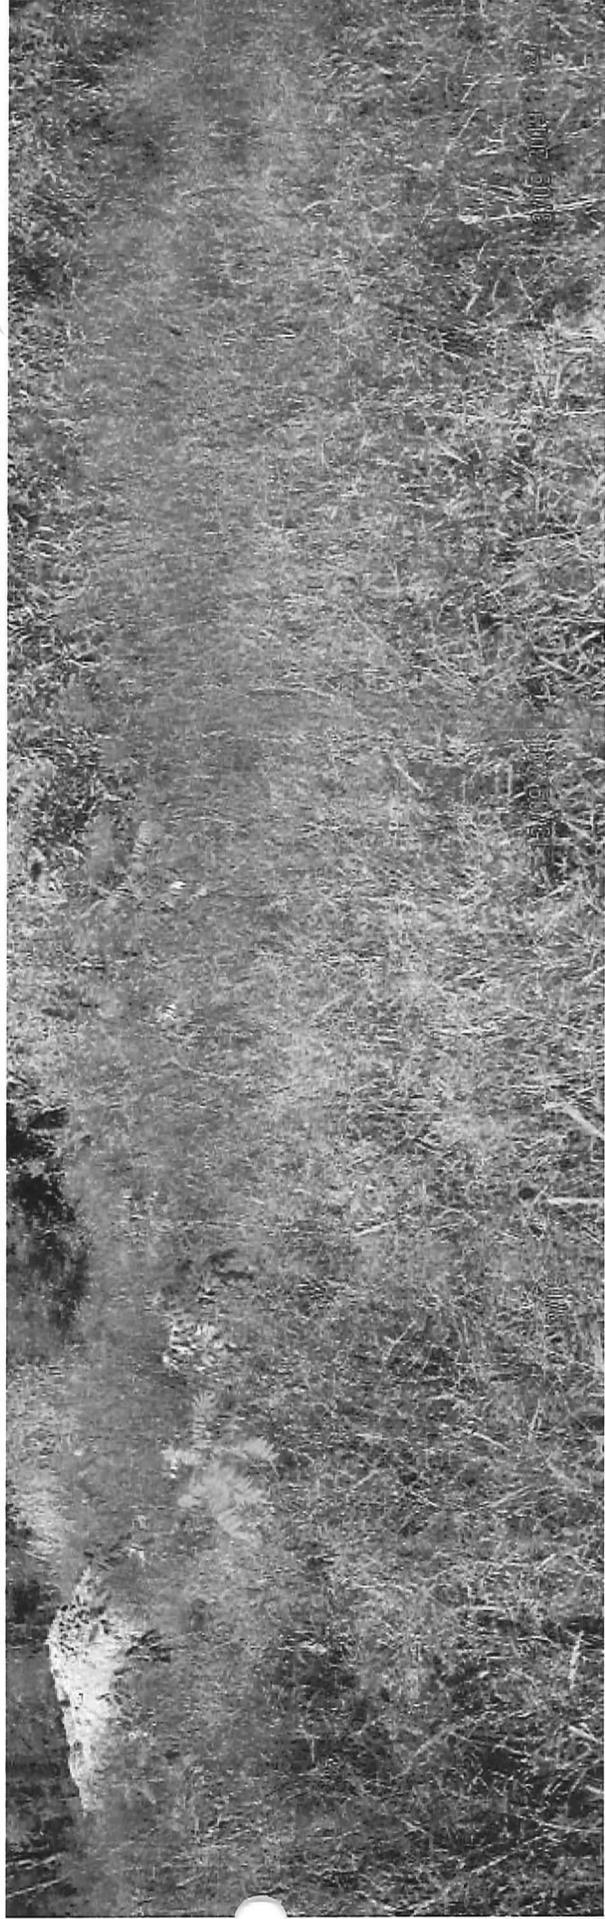
IMG_3652 à IMG_3654.jpg

Image 8. Site 3 - végétation qui pousse en bande riveraine.

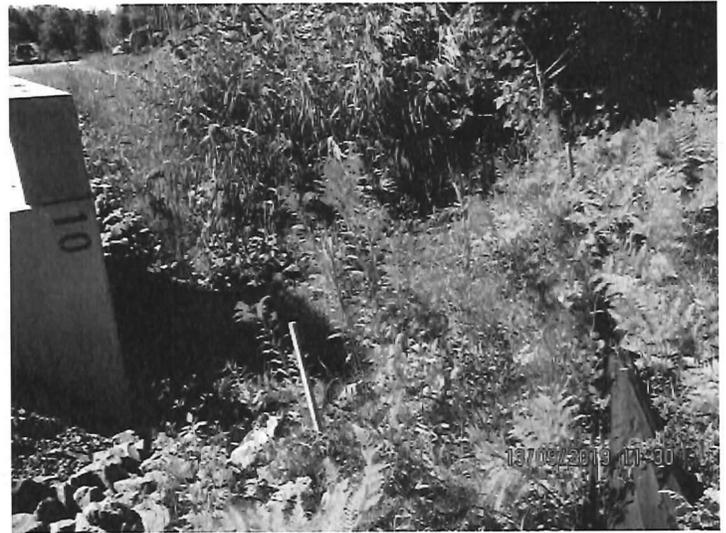
IMG_3656.jpg

Image 10. Site 3 - Ponceau, barrière à sédiments.

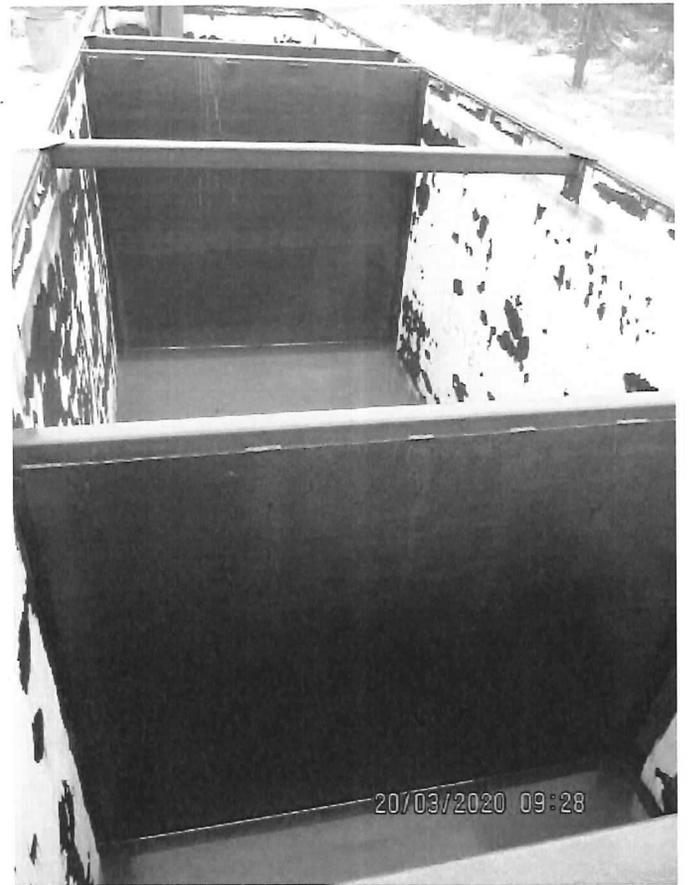
IMG_4075.JPG

Image 2. Bassin de décantation en conteneur. Photo prise près du point GPS 1.

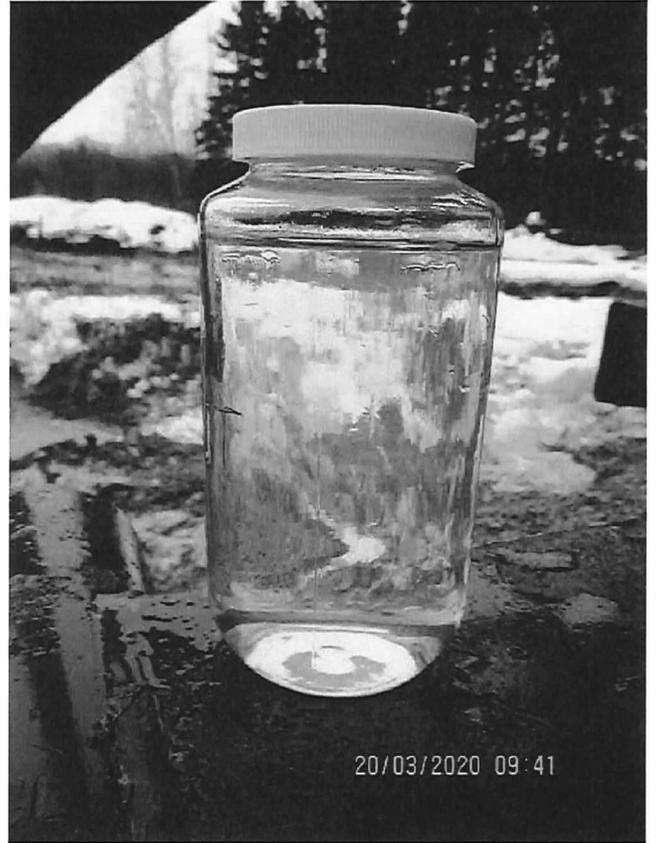
IMG_4087.JPG

Image 6. L'eau prélevée à l'exutoire. Photo prise près du point GPS 1.

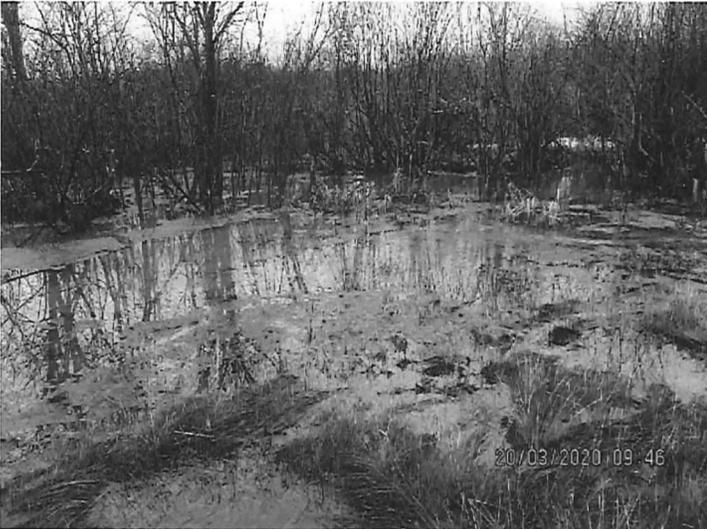
IMG_4092.JPG

Image 7. Sédiments de couleur orangée présents à l'extérieur de l'ancien bassin de décantation, dans le milieu humide. Photo prise près du point GPS 2.

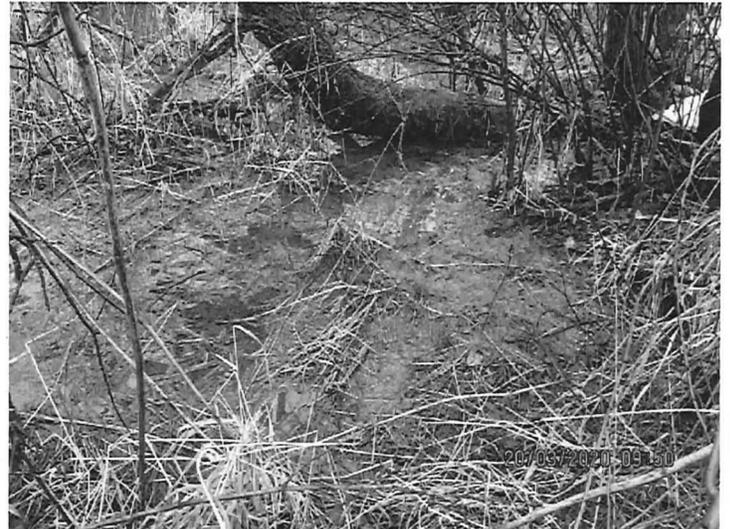
IMG_4099.JPG

Image 8. Sédiments de couleur orangée présents dans le milieu humide. Photo prise entre les points GPS 2 et 3.

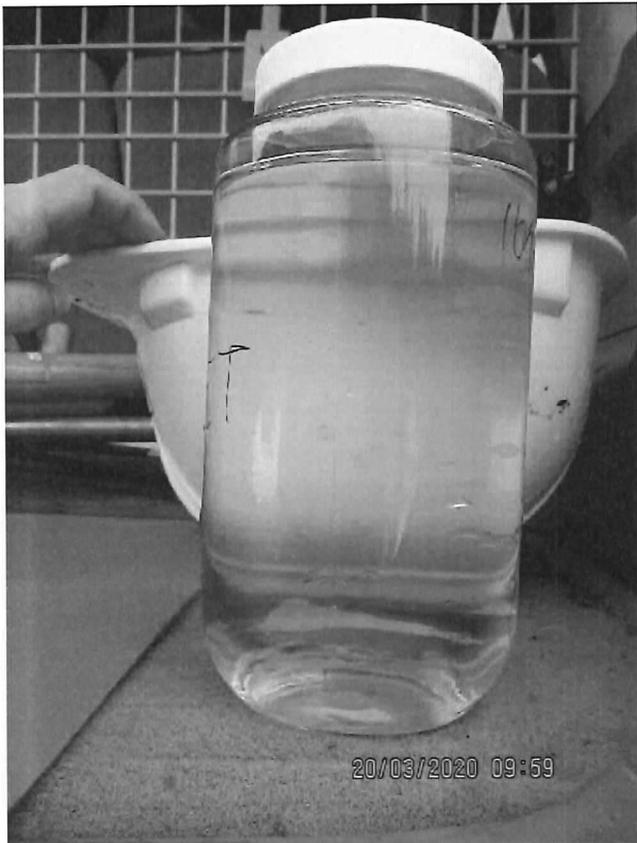
IMG_4101.JPG

Image 9. L'eau prélevée à l'exutoire après 20 minutes. Photo prise près du point GPS 1.
