Objet : Demande d'accès aux documents pour la propriété située au 679, boul. du Curé-Labelle, lot
1 904 808 à Blainville
V/Réf : 21 5606.PHI

1. Identification

But : Réaliser une inspection des lieux confirmant la cessation d'activité de recyclage de VHU, déterminer la date de cessation d'activité et s'il y a eu changement d'usage du site. Vérifier si une étude de caractérisation a été réalisée.

Adresse du lieu inspecté : Centre du sport motorisé R.G inc. (7610-15-01-03011-03) (lot 1 904 808 Cadastre du Québec, 679, boulevard Curé-Labelle, Blainville, J7C 2J5)	Adresse postale (si différente) :
No du lieu (SAGO): X2117600	Type de lieu : Ventes de pièces et d'automobiles, recyclage de VHU et développement domiciliaire
Responsable du lieu :	No intervenant (SAGO) : Y2082610

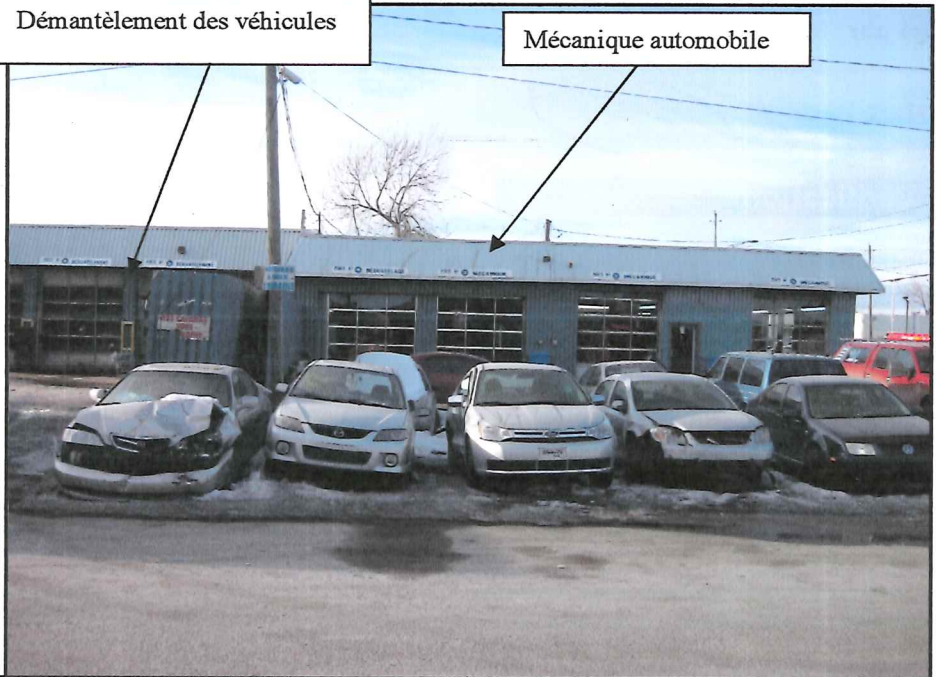
photo 1: Inspection, 2010-02-15, 054. JPG

Description: Bâtiment de Centre de sport motorisé R.G inc. (# civique 679)

Démantèlement des véhicules

Mécanique automobile

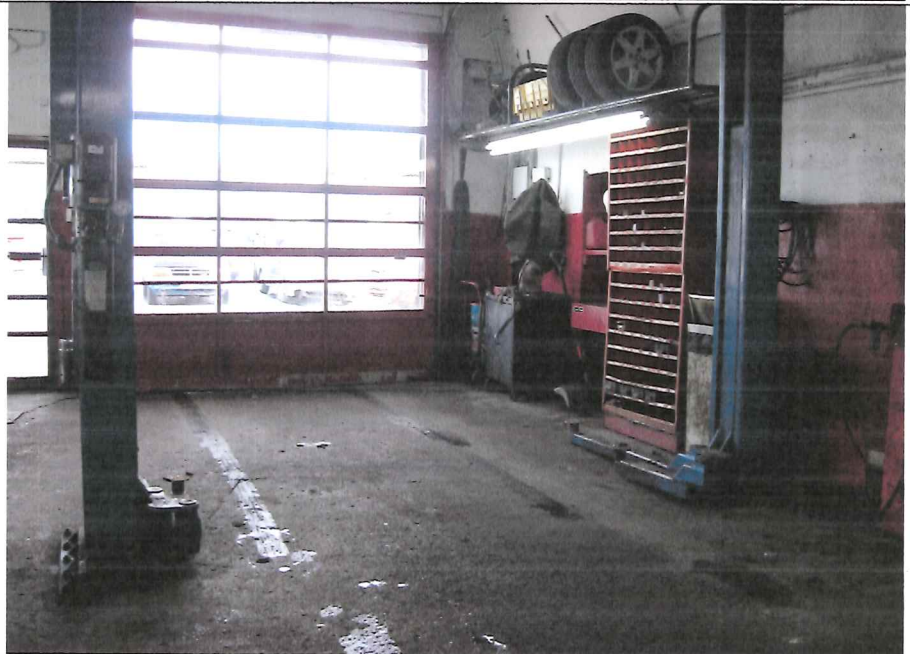
photo 2: Inspection, 2010-02-15, 037. JPG

La seconde partie du bâtiment est utilisée pour la mécanique automobile générale. On n'y retrouve également une petite chambre de peinture ; filtres présents pour le système de ventilation. Cette chambre de peinture est utilisée occasionnellement pour la peinture de certaines pièces automobiles. Aucun certificat d'autorisation n'est exigé pour encadrer cette activité puisque les activités de l'entreprise avaient débutés avant l'entrée en vigueur de la Loi sur la qualité de l'environnement le 21 décembre 1972.

Description: Intérieur du garage de mécanique automobile générale

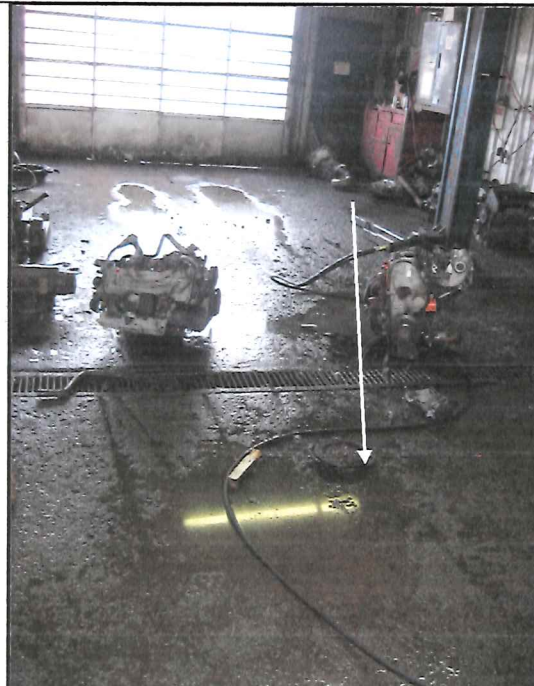
photo 3: Inspection, 2010-02-15, 023. JPG

À l'intérieur du bâtiment où est effectué le démantèlement, le plancher de béton est couvert d'huile et une forte odeur de produits pétroliers y règne. L'huile se déverse dans des drains de plancher raccordés à des séparateurs d'eau / huile avant le rejet dans le réseau municipal ; le séparateur hors-sol de marque *Landa* génère des boues. Ces boues sont dirigées vers un baril pour être ensuite récupérées par une entreprise spécialisée (voir facture de disposition).

Description: Intérieur du garage utilisé pour la décontamination des véhicules hors d'usage. La surface du sol est souillée d'huile. La flèche indique le drain raccordé au séparateur d'eau/huile.

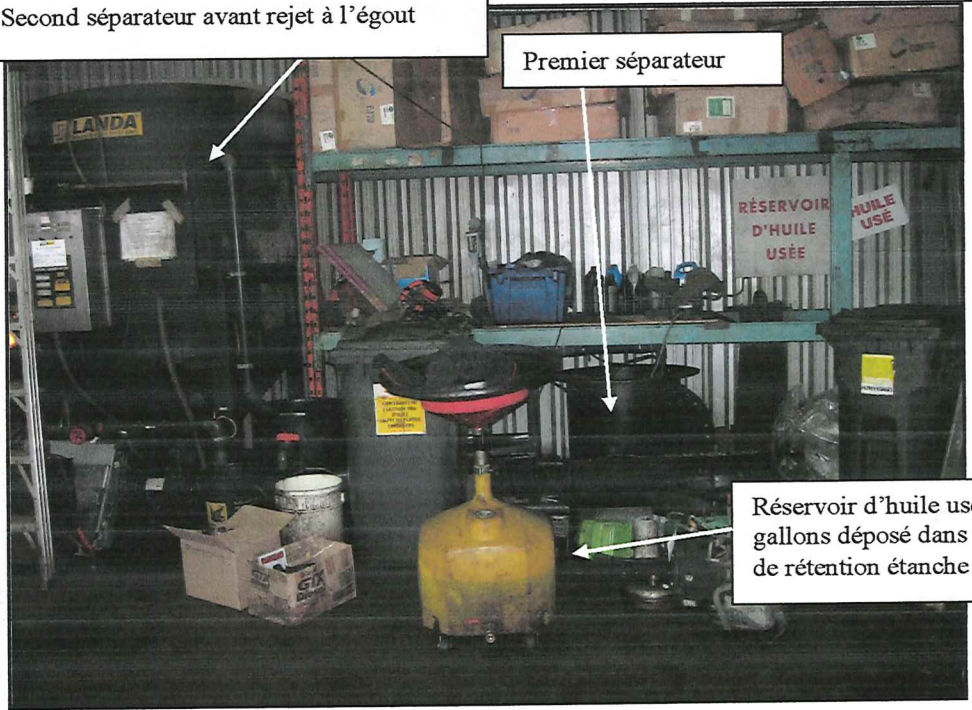
photo 4: Inspection, 2010-02-15, 017. JPG

Description: Séparateur d'eau/huile.

Second séparateur avant rejet à l'égout

Premier séparateur

Réservoir d'huile usée de gallons déposé dans un bassin de rétention étanche

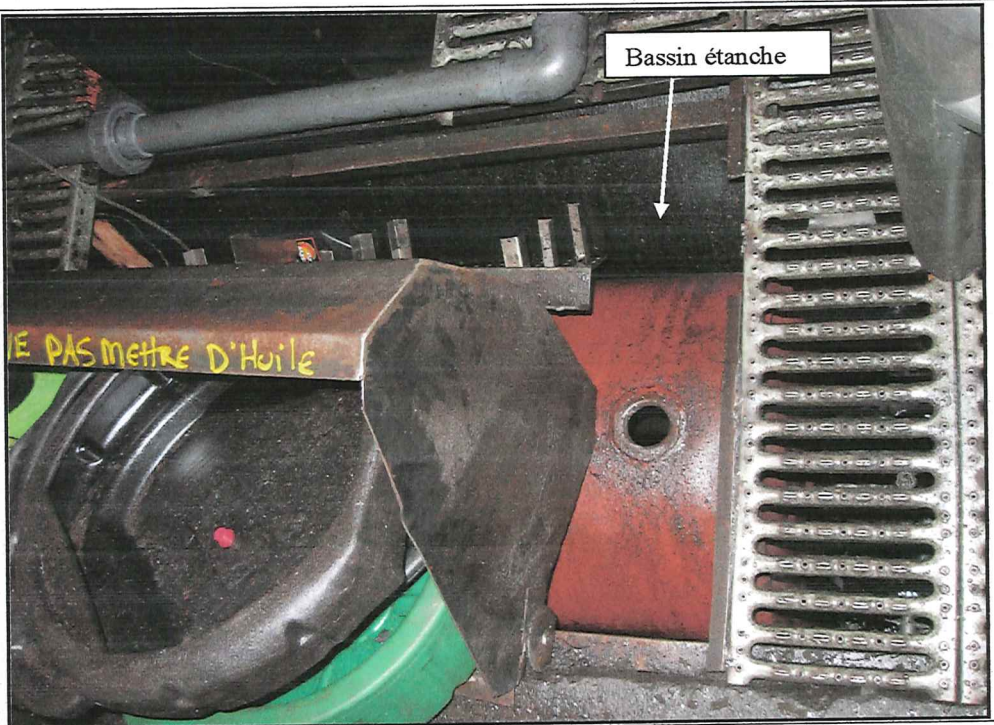
photo 5: Inspection, 2010-02-15, 018. JPG

- Les huiles usées sont pompées dans un réservoir de 250 gallons. Le réservoir est déposé dans un bassin de rétention étanche. L'huile usée est ensuite récupérée par une entreprise spécialisée sur une fréquence pré-établie. Une affiche apposée sur le mur à proximité indique le contenu du réservoir.

Description: Réservoir d'huiles usées de 250 gallons

Bassin étanche

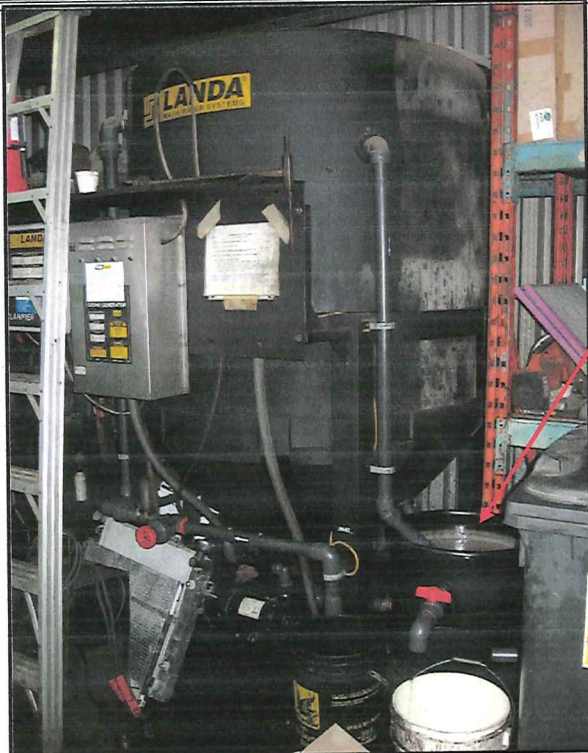
photo 6: Inspection, 2010-02-15, 014. JPG

Description: Séparateur d'eau/huile. La flèche indique l'accumulation de boue à disposer.

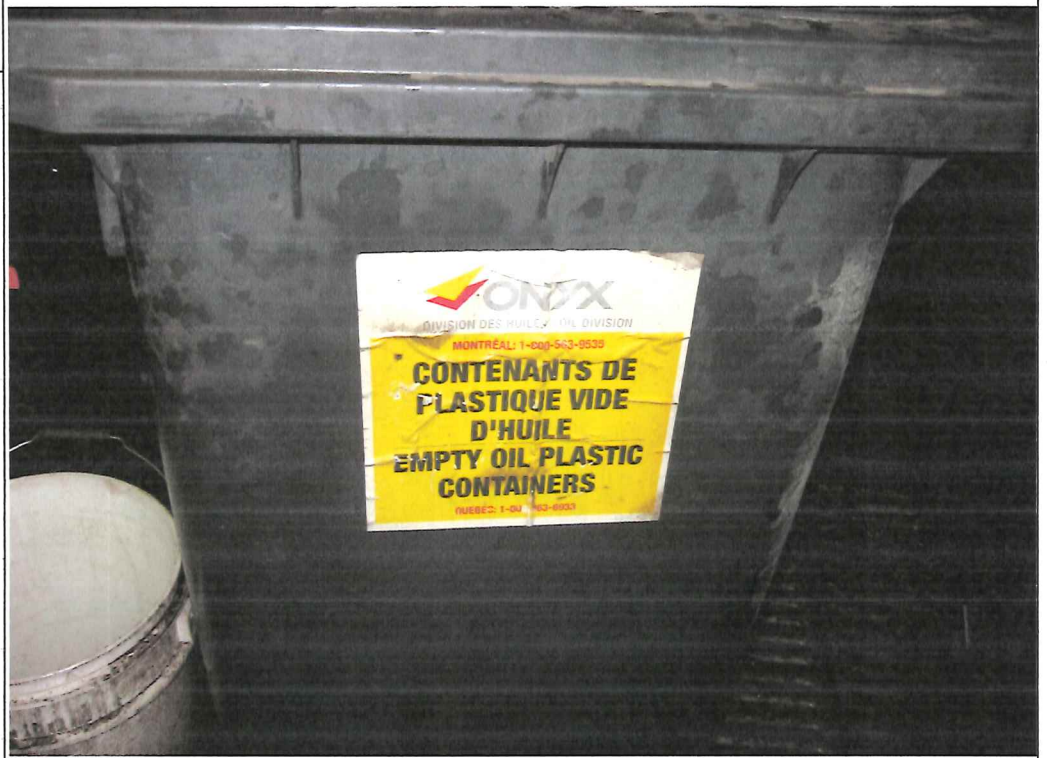
photo 7: Inspection, 2010-02-15, 021. JPG

Description: Entreposages des contenants de plastique vide d'huile.

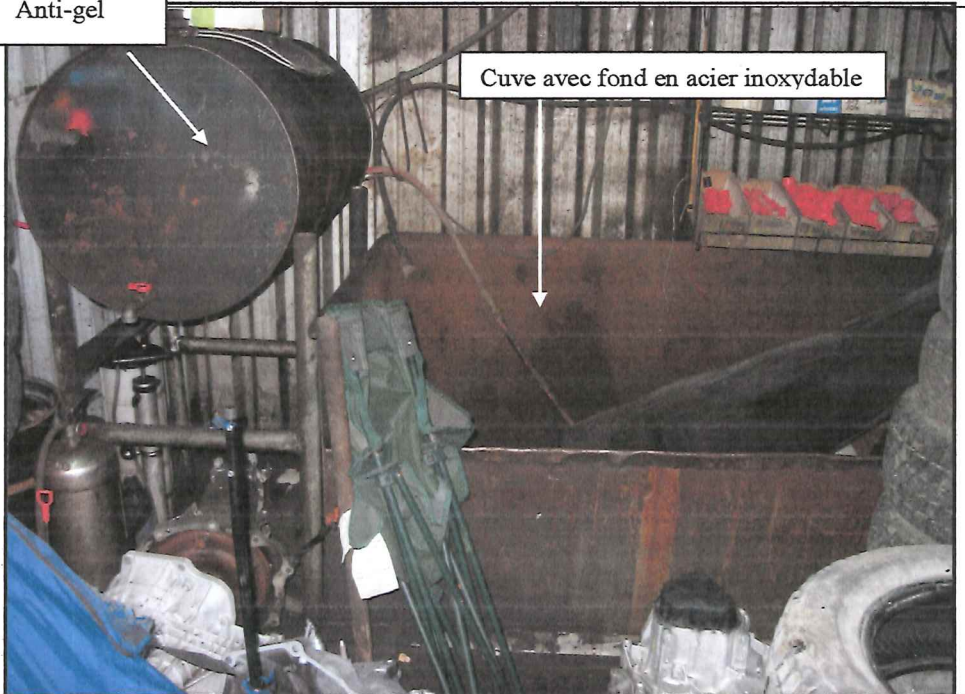
photo 8: Inspection, 2010-02-15, 025. JPG

- L'antigel est pompé dans un réservoir localisé à l'intérieur du bâtiment pour être filtré et réutilisé.
- Les batteries sont enlevées et déposées dans une cuve faite d'acier inoxydable pour être récupérées par une entreprise spécialisée.

Description: Entreposage de l'anti-gel et des batteries

Anti-gel

Cuve avec fond en acier inoxydable

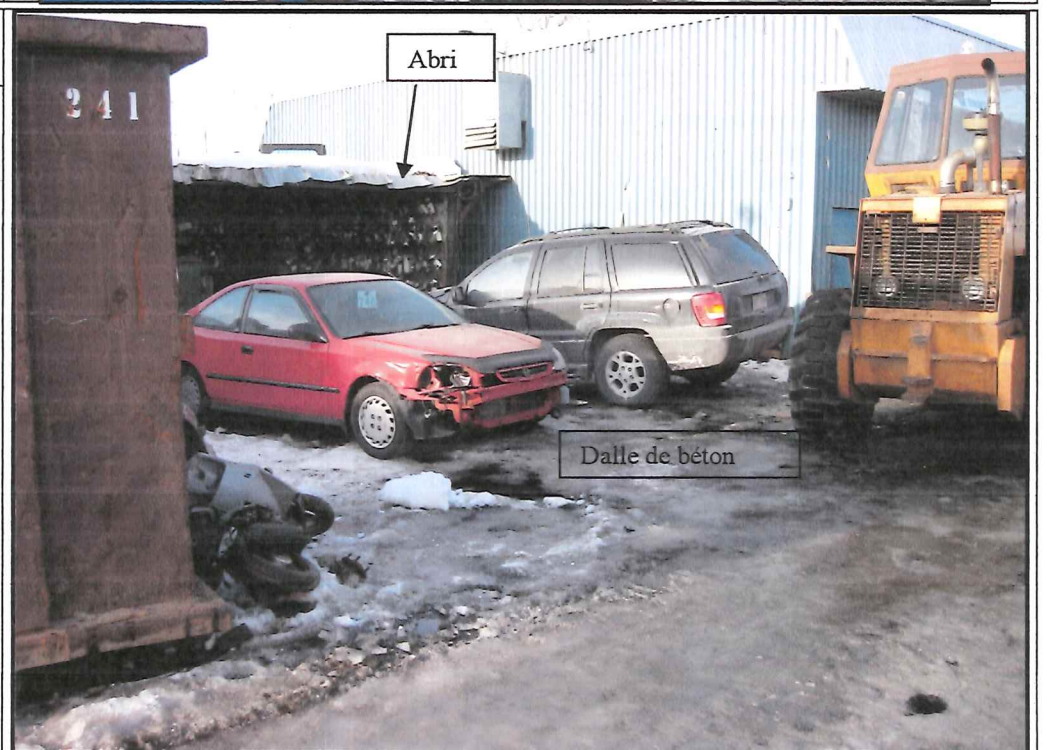
photo 9: Inspection, 2010-02-15, 065. JPG

Description: Abri 3 côtés pour l'entreposage de certaines pièces usagées localisé à proximité du bâtiment.

Abri

Dalle de béton

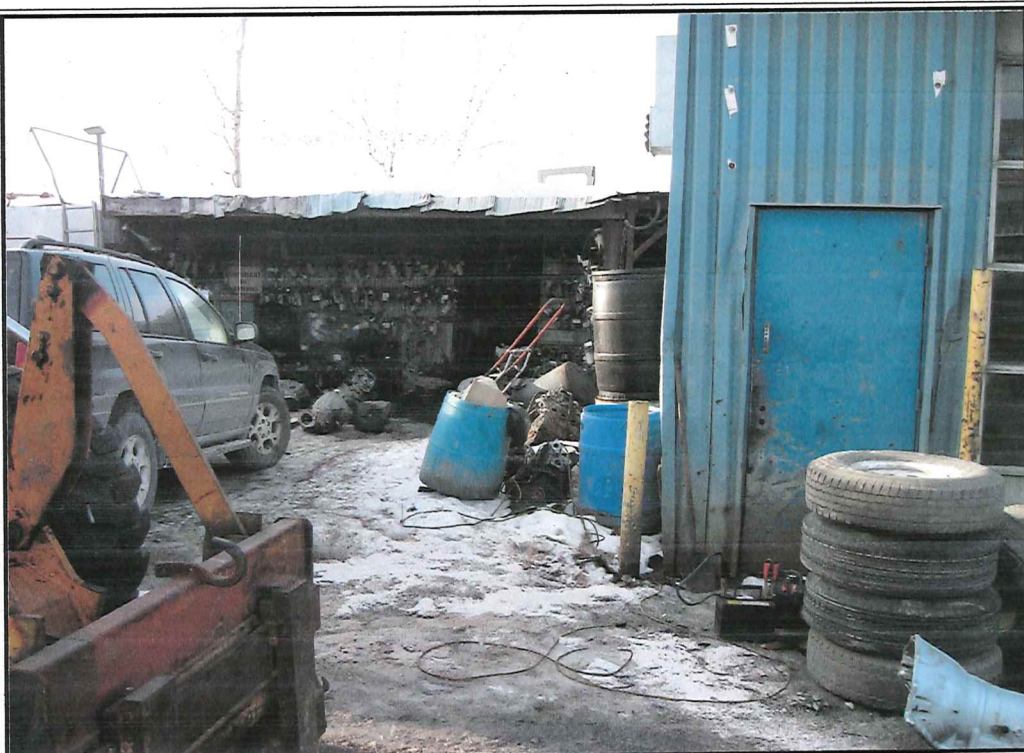
photo 10: Inspection, 2010-02-15, 064. JPG

Plusieurs barils vides sont présents sur le site à proximité du bâtiment.

Description: idem photo précédente. Les barils à proximité du bâtiment sont vides.

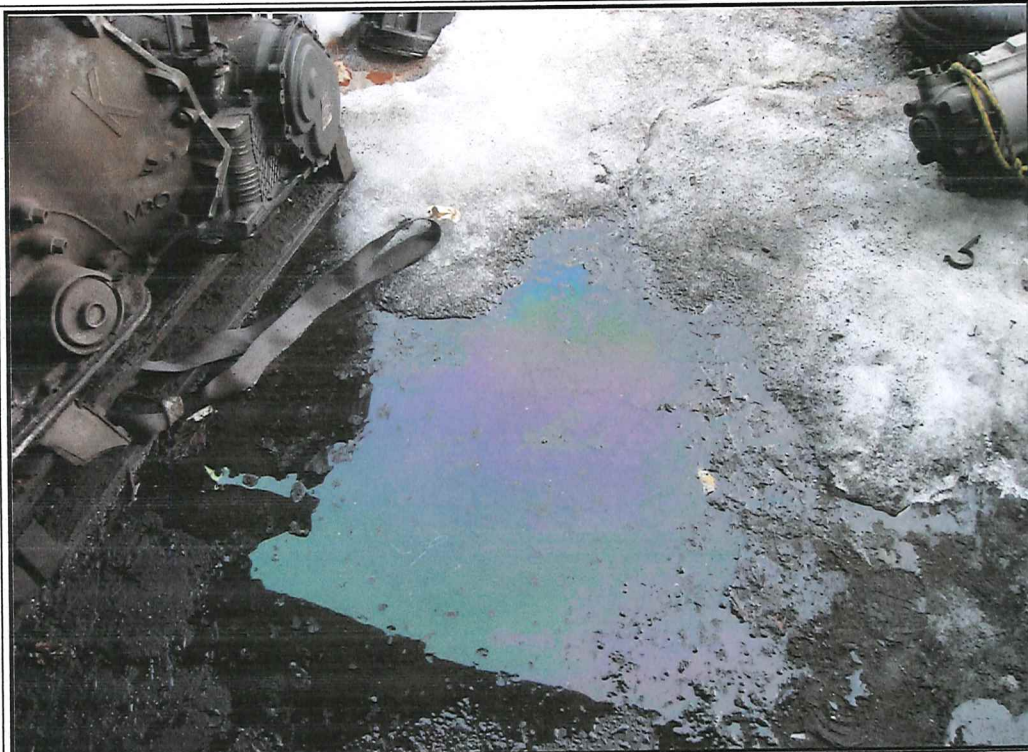
photo 11: Inspection, 2010-02-15, 010. JPG

Une dalle de béton est présente sur une partie de la cours arrière (voir croquis joint en annexe) : sur cette dalle de béton j'observe plusieurs conteneurs pour la récupération des pièces métalliques automobiles. Un petit abri (3 côtés) y est également présent et sert à l'entreposage de certaines pièces automobiles usagées. Un drain de plancher à l'intérieur de l'abri est raccordé au séparateur d'eau/huile localisé à l'intérieur du bâtiment principale. Au dire de Monsieur [art.53-54](#) la dalle de béton aurait été construite avec une légère pente afin d'assurer que tout les eaux huileuses soient dirigées dans ce drain. Sur la surface de béton, enneigée lors de l'inspection, il y a présence d'eau contaminée par les produits pétroliers et à quelques endroits de la matière absorbante a été épandue.

Description: Eaux présente sur la dalle de béton et contaminées par les produits pétroliers.

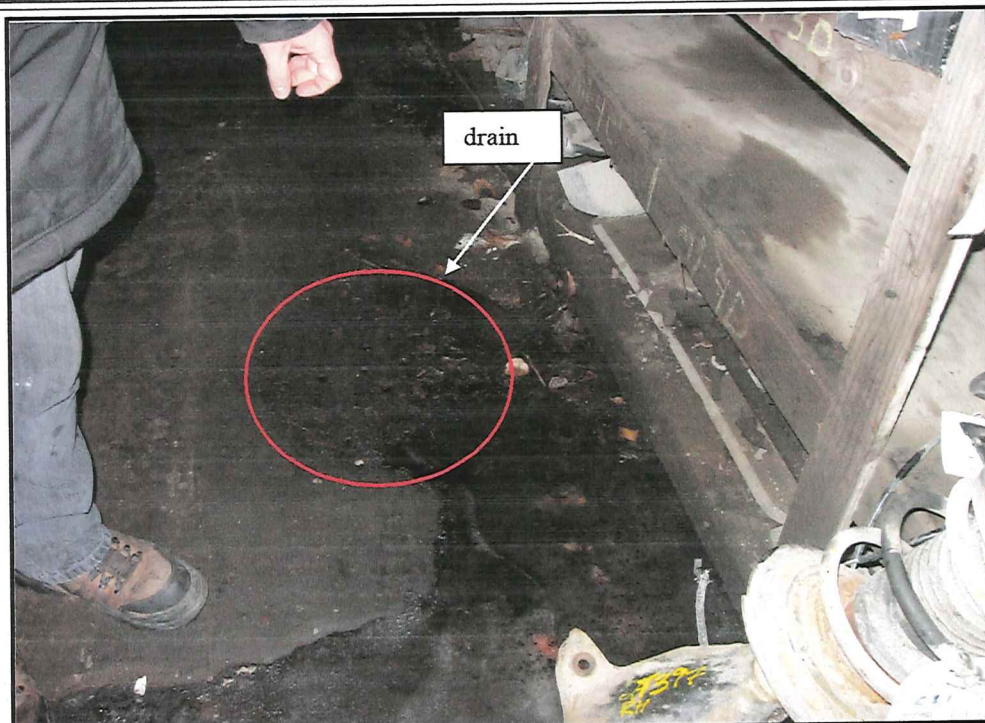
photo 12 : Inspection, 2010-02-15, 009. JPG

Description: Drain assurant la récupération des eaux huileuses sur la dalle de béton extérieur. Ce drain est raccordé au séparateur d'eau / huile.

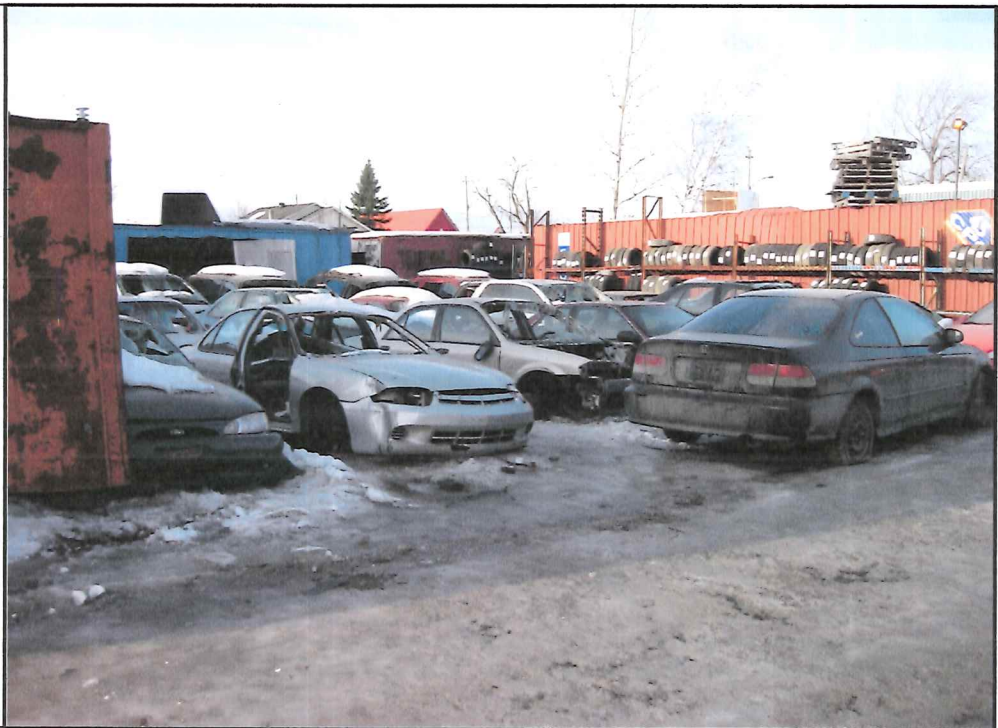
photo 13: Inspection, 2010-02-15, 073. JPG

La seconde partie de la cours arrière n'est pas bétonnée et les VHU décontaminés y sont entreposés. Je dénombre un total de 34 véhicules décontaminés et entreposés sur le site.

Description: Cours d'entreposage des VHU

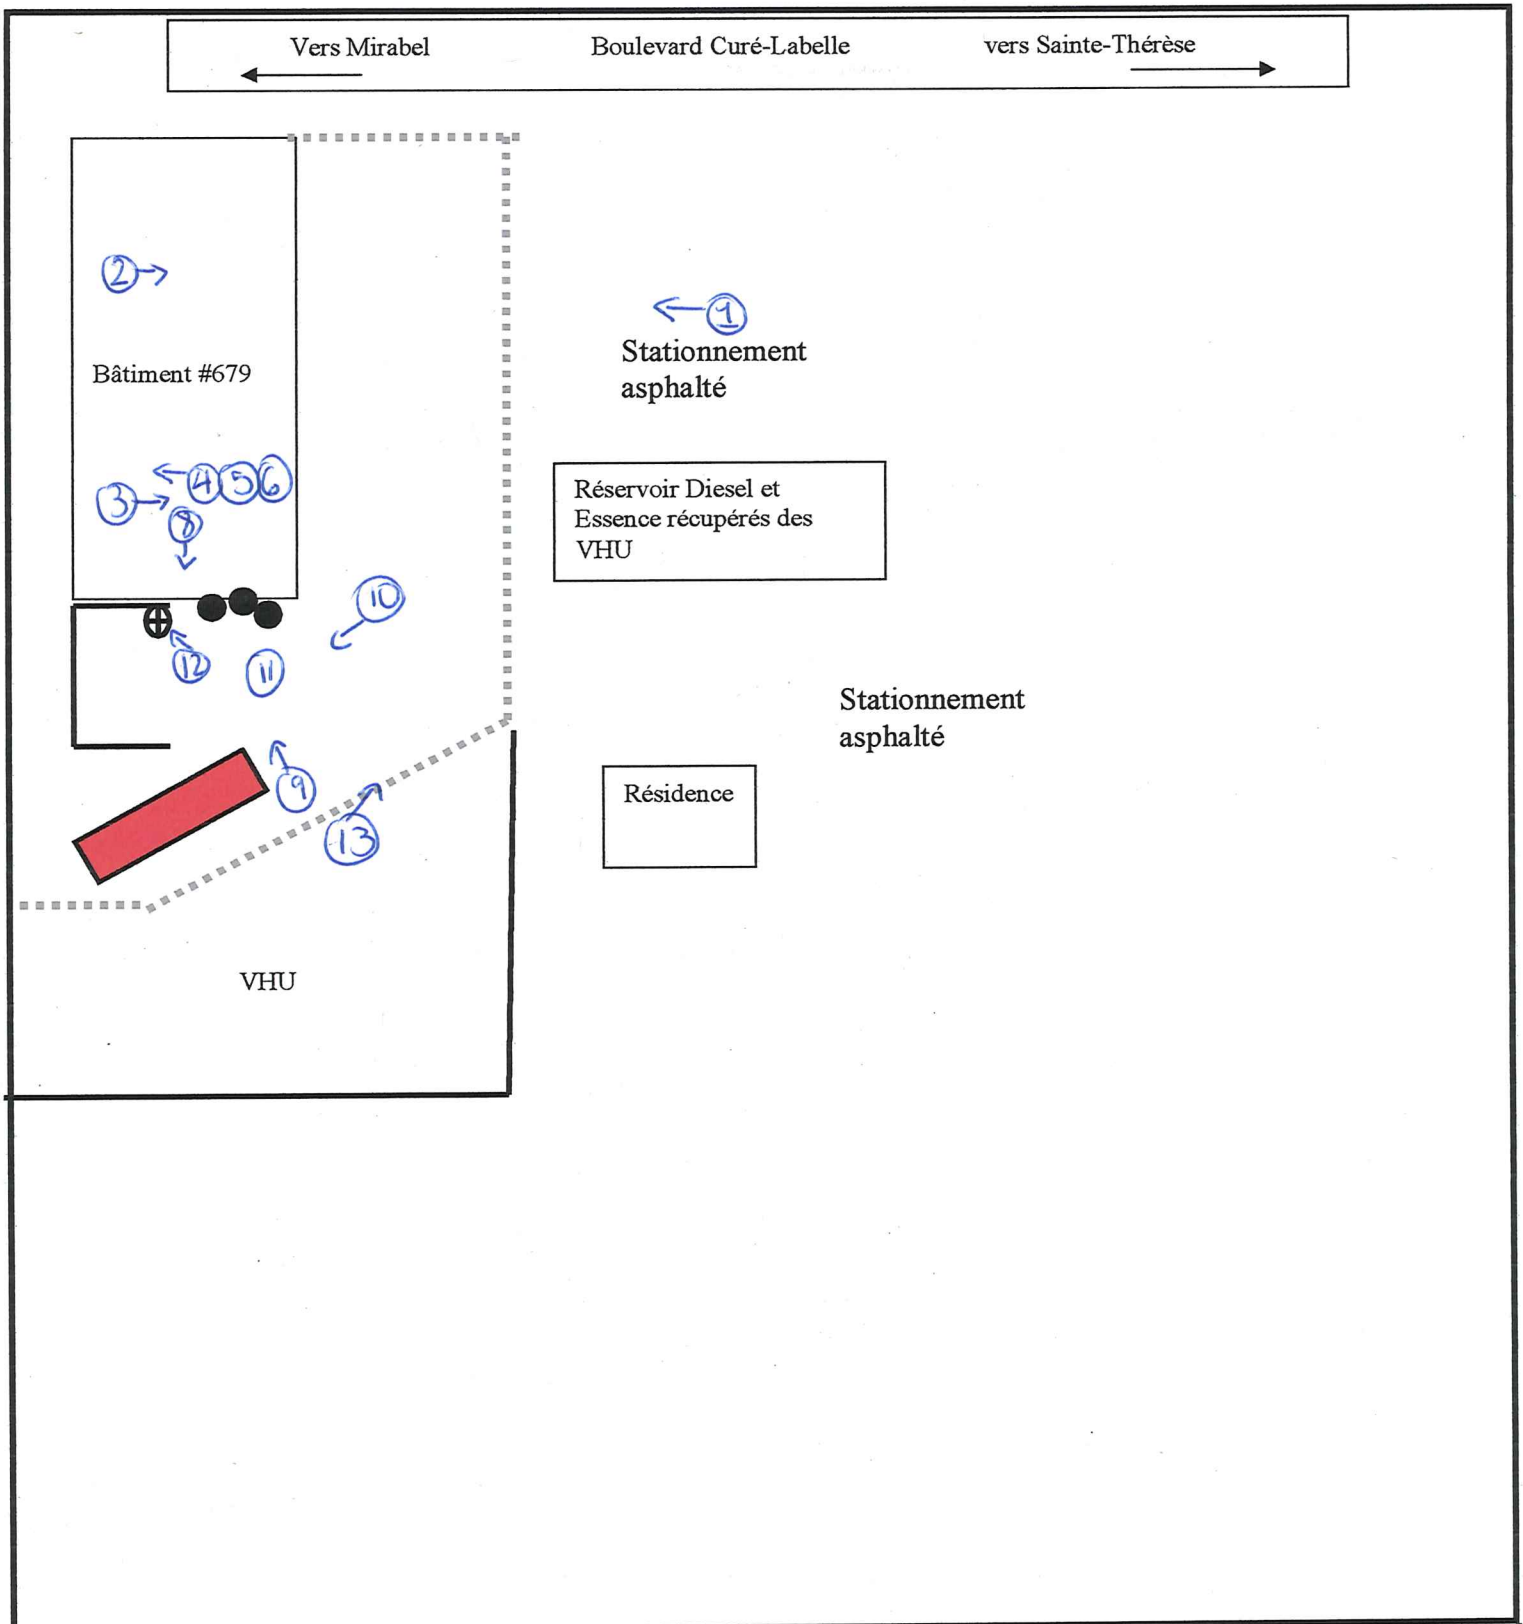
CROQUIS

Barils vides

Secteur des conteneurs

Drain raccordé au séparateur d'eau/huile

Limite approximative dalle de béton
