De : [Accès à l'information - Laurentides](#)
A :
Objet : Demande d'accès 200774276
Date : 19 octobre 2021 10:40:00
Pièces jointes : [7610-15-01-02734_biffé.pdf](#)
[Avis de recours.pdf](#)
[A- Art. 53 et 54.pdf](#)
[A- Art. 23 et 24.pdf](#)

1. Identification

Lieu inspecté

Addenda au rapport d'inspection - Inspection effectuée le 26 octobre 2012 par Guillaume Potvin, tech, MDDEP.

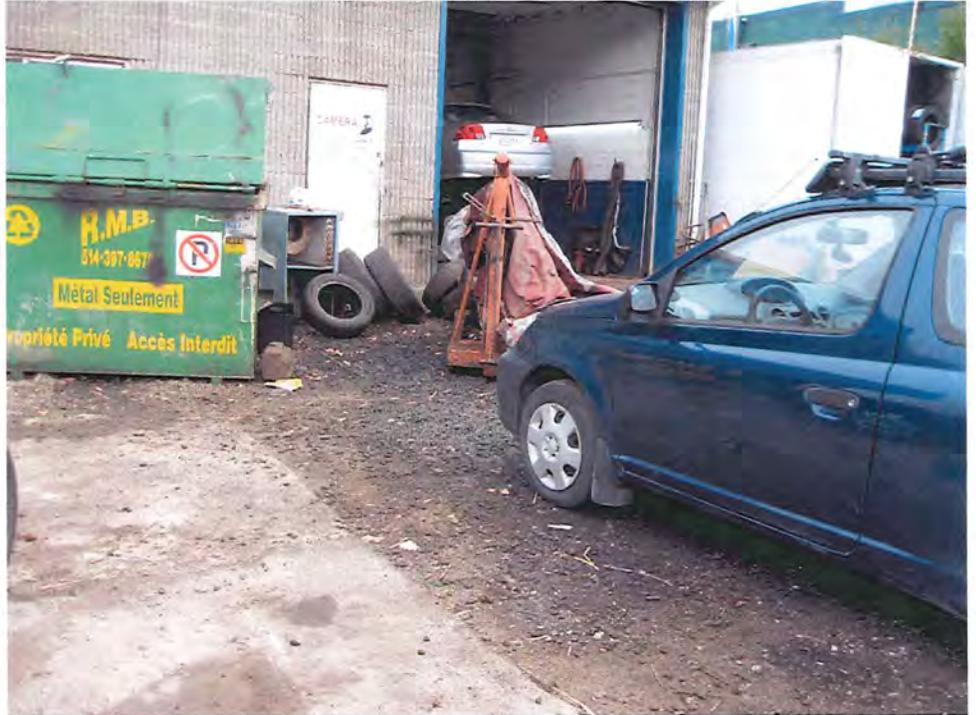
Photo # 1 :

Je stationne mon véhicule derrière le garage et je constate la présence de sols contaminés couvrant une surface d'environ 2 mètres par 2 mètres près de la seule porte de garage à l'arrière du bâtiment. (photo # 1 et 2). En avant du garage il y a quatre portes de garage pour permettre aux véhicules d'entrer (voir image #1).

Au début de l'inspection, j'ai mentionné à Monsieur 53-54 que j'avais vu des traces de déversement d'un produit noir dans la cour arrière (photos #1 et 2). M. 53-54 a affirmé qu'il ne s'agissait que de l'eau. Plus tard en compagnie de M. Cirdé, et me trouvant tout près de la tache noire au sol, je lui indique qu'il s'agit d'un déversement. Je touche à certaines des pierres concassées recouvrant le sol et une matière huileuse noire me tache les doigts. Il n'y a pas d'odeur d'hydrocarbures qui s'en dégage, j'en conclus qu'il s'agit d'huile à moteur usée. J'indique à M. Circé qu'il s'agit de sols contaminés. Celui affirme que non puisqu'il s'agit de pierre nette posée sur une couche d'asphalte. Il soutient que le sol naturel se trouve en dessous. Je lui explique la réglementation et que son interprétation est erronée puisque les précipitations tombent sur cette surface et fait en sorte de diluer et de se perdre dans l'environnement.

Note : Derrière le garage je constate un déversement d'huiles usées au sol. Il s'agit d'une zone recouverte de pierres concassées qui reposent sur une surface asphaltée. La superficie contaminée couvre 4 mètres carrés environ. Les barils contenant des matières dangereuses résiduelles se trouvent derrière la conteneur vert.

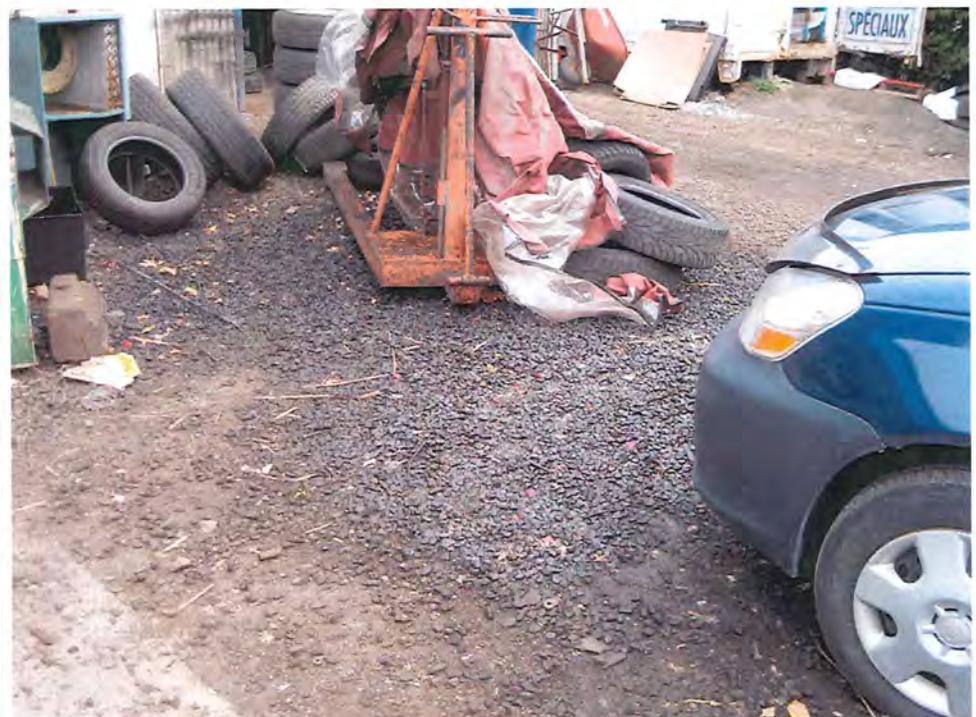
Photo # 2 :

Note : Vue rapprochée du déversement. Il s'agit d'huile moteur déversée au sol. J'ai touché aux pierres et une substance noire huileuse recouvre les pierres concassées.

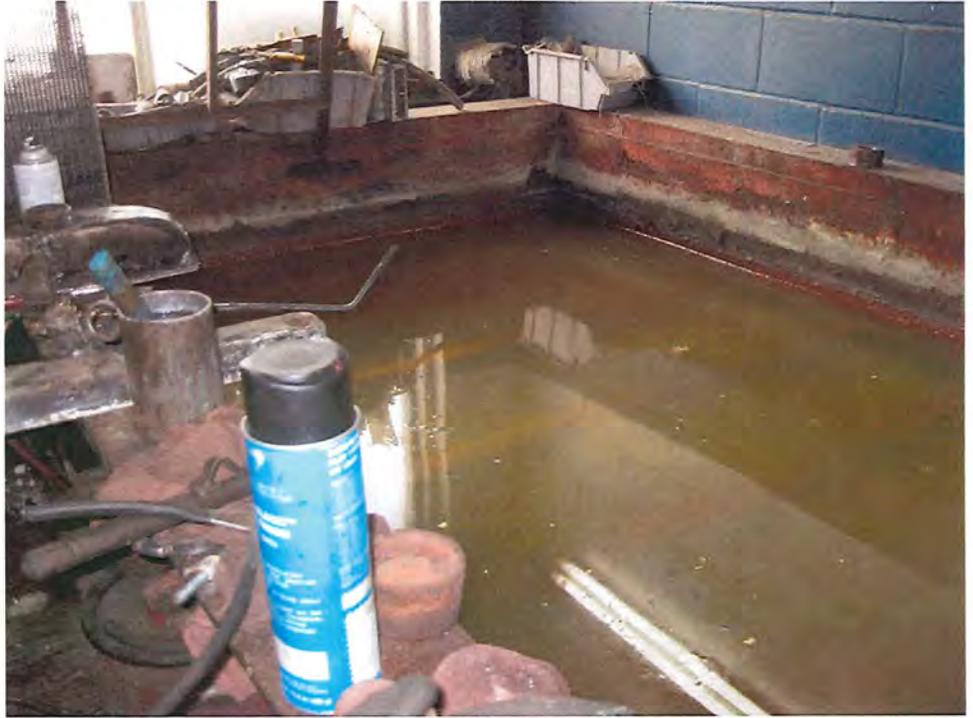
Photo # 3 :

Présence d'un bassin d'eau dans le garage (photo #3)

Il y a utilisation d'un bassin d'eau dans le garage. Il s'agit d'un bac rectangulaire en métal (photo # 3) Ce bassin serait utilisé pour faire baigner les radiateurs afin de vérifier leur étanchéité. L'eau est de couleur rouille et serait évacuée via le réseau d'égout municipal lorsqu'elle est trop sale. Il n'y aurait pas de matières dangereuses mélangées à ces eaux. M. Circé trempe sa main dans le bac et porte l'eau à sa bouche pour me démontrer qu'il pourrait en boire.

Note : Dans un coin du garage, un bassin d'eau est utilisée pour tester l'étanchéité des radiateurs. Il n'y aurait pas de mélange de matières dangereuses résiduelles ou non dans cette eau qui est tout de même chargée de couleur rouille.

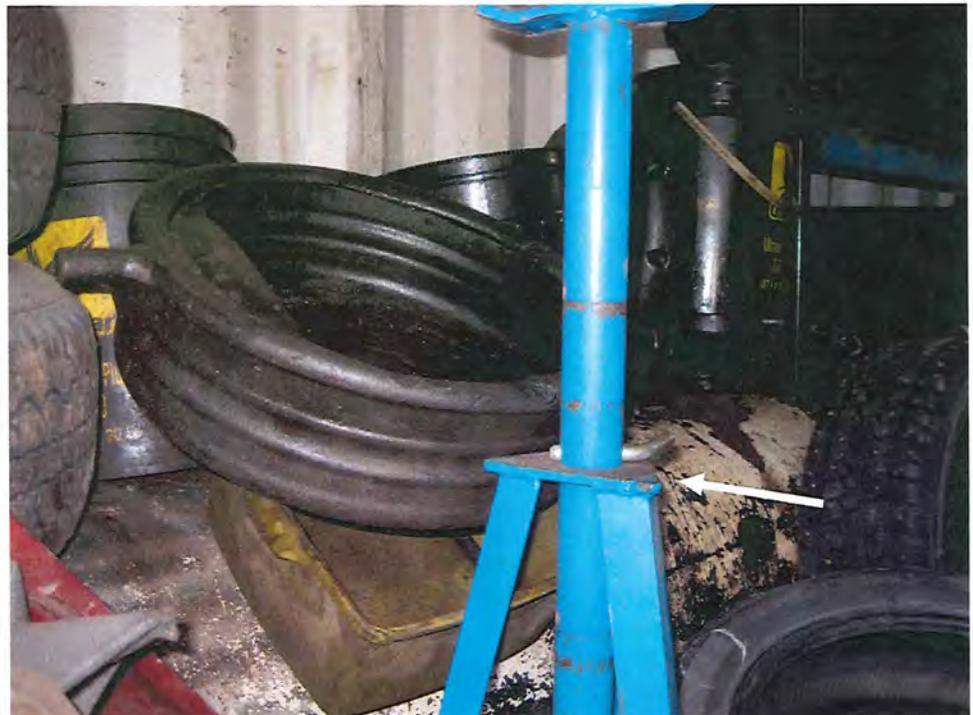
Photo # 4 :

Huiles usées (photos # 4 et 5)

Les huiles usées sont entreposées dans deux barils de 205 litres en métal à l'extérieur le long d'un mur à l'arrière du bâtiment. Les barils sont posés sur une palette de bois sans bassin de rétention de façon à contenir les fuites. Je vois très difficilement des affiches qui mentionnent huiles usées, mais celles-ci ne sont pas visibles à moins de déplacer les barils.

Il y a également un réservoir blanc qui se trouve dans un conteneur à ouverture sur le côté. Un entonnoir est posé sur l'ouverture du réservoir. Le réservoir ne porte pas d'affiche mentionnant la nature du produit qu'il contient. Il m'a été impossible de vérifier le niveau du réservoir, car l'accès au réservoir est encombré par des pneus et des pièces de véhicules (photo #4).

Note : Les huiles usées seraient entreposées dans ce réservoir blanc qui se trouve dans un conteneur derrière le garage. Le réservoir ne porte pas d'affiche mentionnant la nature du produit qu'il contient. Le réservoir est peu accessible. On voit un entonnoir noir posé sur l'ouverture du réservoir. Le conteneur dans lequel est placé le réservoir est un conteneur qui s'ouvre sur le côté avec deux portes battantes. Un cadenas est présent sur les portes permettant de verrouiller le conteneur. Les sections entre les murs du conteneur et le plancher sont étanches mais il pourrait y avoir déversement par le bas des portes.

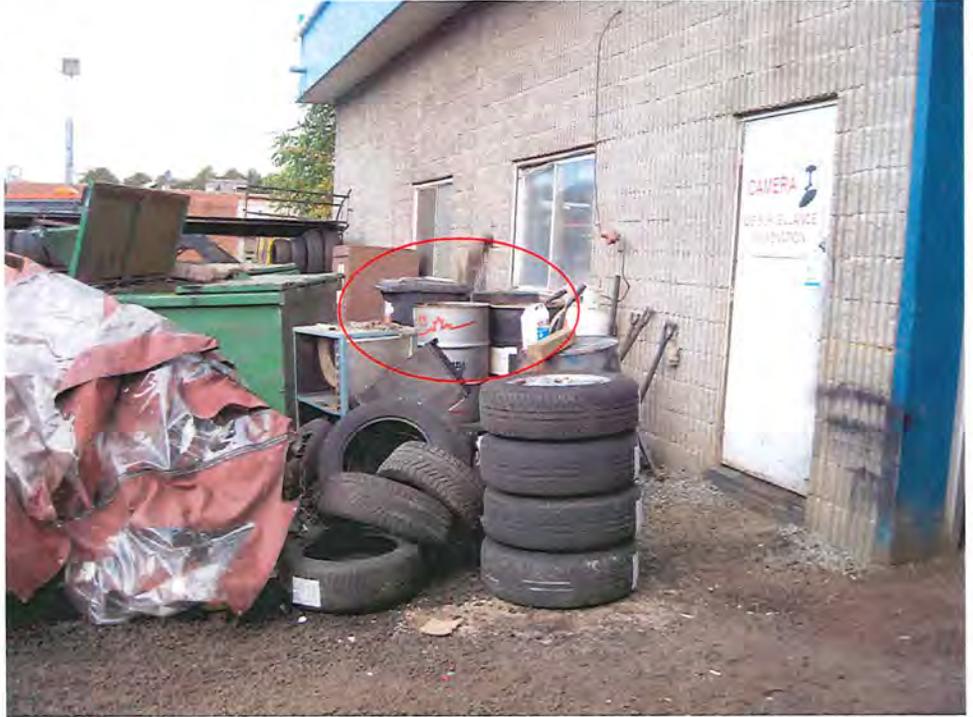
Photo # 5 :

Il y a trois barils remplis de liquide près du mur arrière du garage (photo #5), deux des barils de métal de 205 litres contiennent des huiles usées et un autre contient de l'antigel usé (voir paragraphes suivants pour les détails).

Antigel usé (photo # 5)

Posé près des barils renfermant les huiles usées, se trouve un autre baril qui contient de l'antigel usé. Le baril est entreposé de la même façon que les barils d'huile. Ce baril ne porte pas d'affiche mentionnant la nature du produit qu'il contient.

Abrasifs souillés (photo #5)

Les abrasifs sont mis dans des petits seaux de plastique blanc (genre seau pour mettre de la crème glacée) et seraient disposés dans le même bac en plastique noir à l'extérieur. Il s'agit du bac destiné à entreposer les filtres à huiles usées.

Note : Les huiles usées et l'antigel usé sont entreposés dans des barils de 205 litres en métal dehors et posés sur des palettes de bois. Les barils contenant des huiles et de l'antigel ne portent pas tous à un endroit visible la nature du produit qu'ils contiennent. On peut apercevoir également un bac noir en plastique qui est destiné à recevoir les filtres à huiles rebutés ainsi que les abrasifs qui seraient utilisés pour absorber les déversements. Les abrasifs seraient disposés dans des chaudières en plastique pour ne pas qu'ils se mélangent aux filtres.

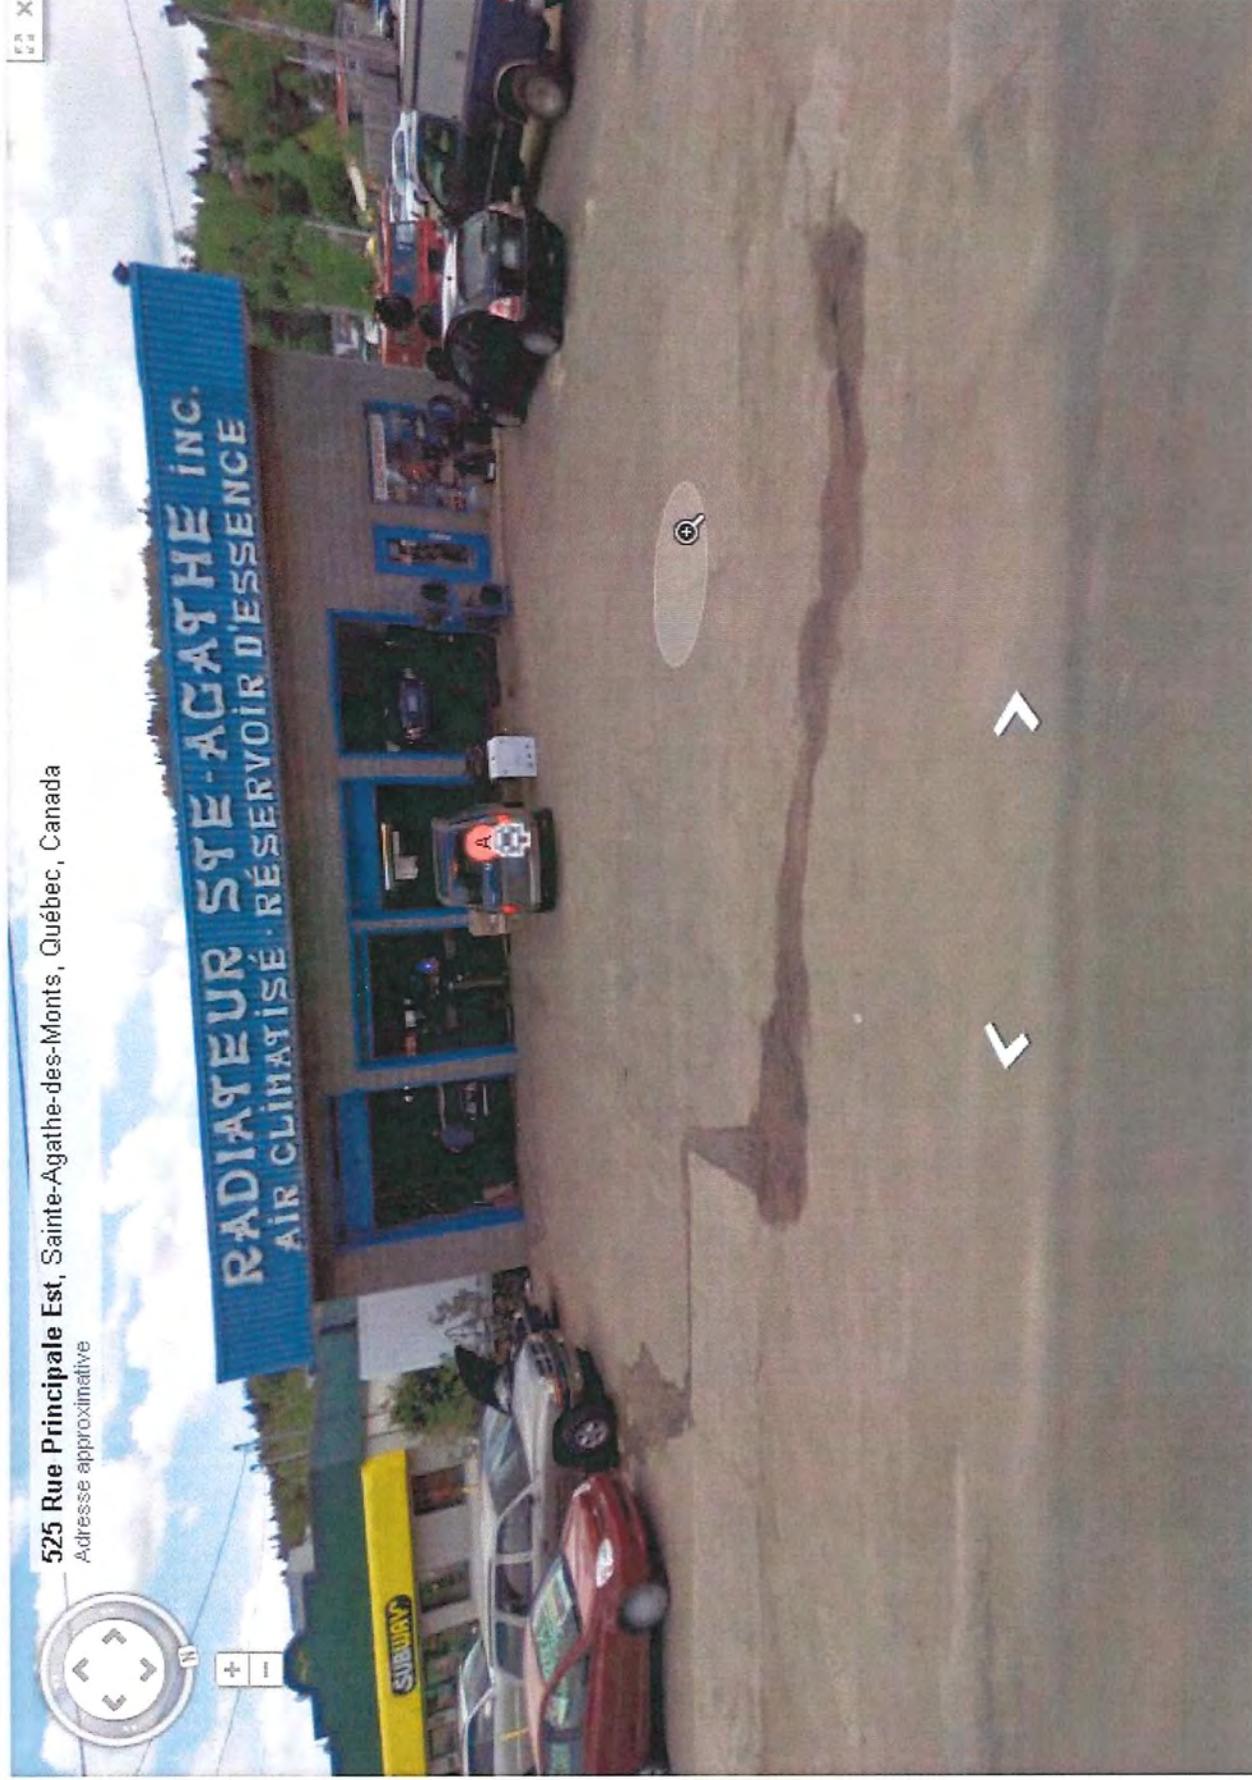
Image #1

Je discute avec M. Circe relativement au fait que j'ai vu une image sur Google qui montre la façade du garage où il y a déversement d'un liquide jusque dans la rue Principale. M. Circé me demande de lui montrer et sur l'ordinateur qui se trouve à l'accueil du garage je lui montre l'image que j'ai jointe à ce rapport (Image #1). Nous discutons. Et je demande à Monsieur Circé s'il y a en place une procédure en place qui permet une inspection des véhicules à leur arrivée au garage. M. Circé mentionne que non et que c'est normal que les déversements se produisent puisqu'il s'agit de véhicules accidentés. Je mentionne à Monsieur Cricé que rien ne justifie un déversement dans l'environnement pour quelque raison que ce soit dans la mesure où le produit pourrait et devrait être récupéré.

Image tirée de Google Map street View. Photo datée de juin 2009..

Note : Avant de me rendre sur le lieu d'inspection, j'ai consulté Google Map (Street View) (le 24 octobre 2012) afin de déterminer l'endroit exact du lieu d'intervention. Je suis tombé par hasard sur cette image. On peut présumer qu'un déversement provenant des véhicules en attente de réparations s'est produit au moment où le véhicule Google a pris cette photographie de la façade du garage.

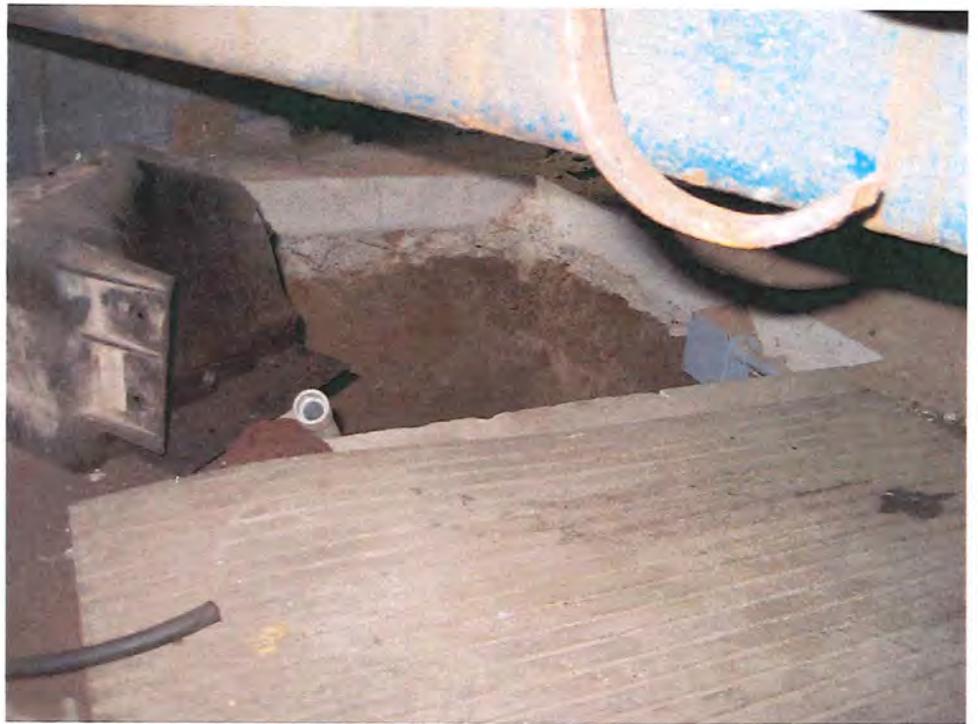
Photo # 1 :

Dans le garage, M. Circé me montre une excavation d'environ 3 pieds par 3 pieds dans le béton du plancher (photo #1). L'excavation a une profondeur d'environ 4 pieds. M. Cricé m'informe qu'il s'agit d'une excavation qui recevra un séparateur eau-huile qu'il a commandé par internet d'un pays oriental, car il n'y avait aucun séparateur en plastique disponible sur le marché québécois. Il affirme qu'il a obtenu un permis de la municipalité et que l'inspecteur municipal doit revenir pour constater la mise en place de ce dispositif. Il attend le séparateur au cours des deux prochaines semaines. Les eaux usées après avoir passé par le séparateur sont dirigées vers le réseau d'égout de la ville de Sainte-Agathe-des-Monts. J'indique à M. Circé qu'un entretien préventif devra être effectué sur le séparateur afin de s'assurer que le capteur d'huile ne soit pas saturé et laisse passer des matières huileuses au réseau. Je lui demande de conserver les futures factures dans son dossier « environnement » qui regroupe toutes les factures d'élimination des matières dangereuses résiduelles.

Note : Dans le garage, sous le bassin d'eau dans lequel sont plongés les radiateurs afin de vérifier la présence de fuites se trouve une excavation dans laquelle va être installé un séparateur eau-huile. Ce serait la municipalité qui aurait exigé cette mesure en vertu de sa réglementation.

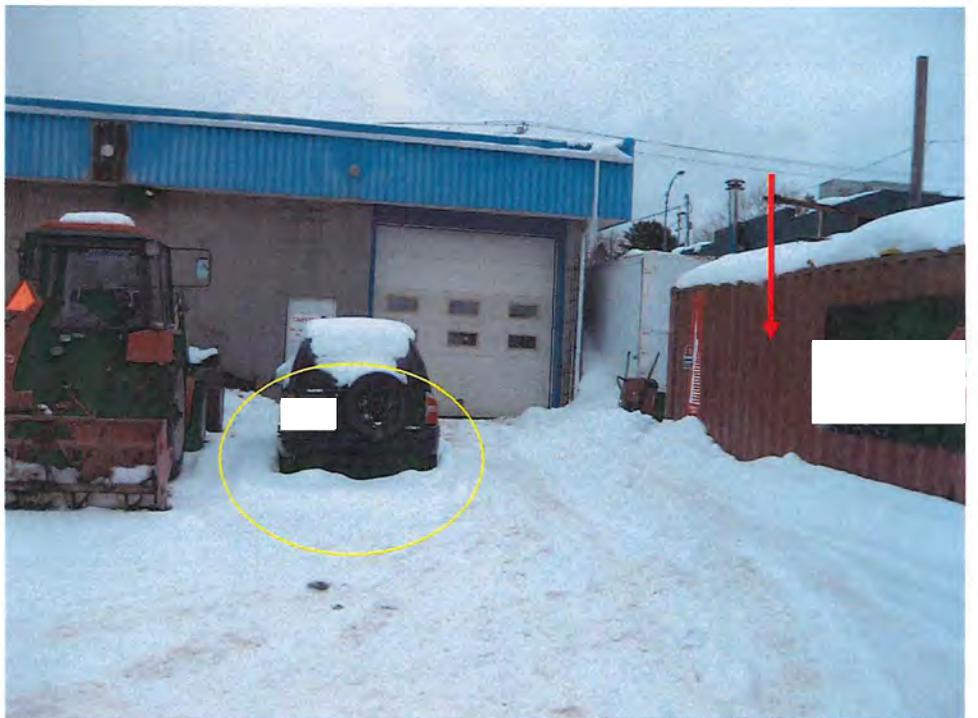
Photo # 2 :

Le secteur qui était contaminé par des huiles au sol à l'extérieur n'a pas pu être vérifié visuellement à cause de la présence de neige. M. Circé me montre les factures d'élimination des sols contaminés. Il m'avise que tout le secteur du garage à l'extérieur a été recouvert (travaux effectués à une date inconnue) par de l'asphalte recyclé et qu'il a dû enlever que la couche de gravier qui était contaminée. Par la suite, des abrasifs ont été utilisés sur la couche d'asphalte. J'ai contrôlé toutes les factures d'élimination des matières dangereuses. Le transporteur est 23-24. Une facture dont j'ai obtenu copie (facture # 6094 418919 jointe à ce rapport) fait état de l'élimination d'un baril de 205 litres de sols contaminés (pierre et huile). La facture est datée du 7 novembre 2012.

Note : Vue derrière le bâtiment. Flèche rouge : C'est dans ce conteneur que les matières dangereuses résiduelles sont entreposées (photos suivantes). Le cercle jaune montre la surface de sol qui était contaminée par des huiles usées. À cause de la présence de neige, cet aspect n'a pas pu être vérifié mais les factures d'élimination démontrent que des sols auraient été excavés.

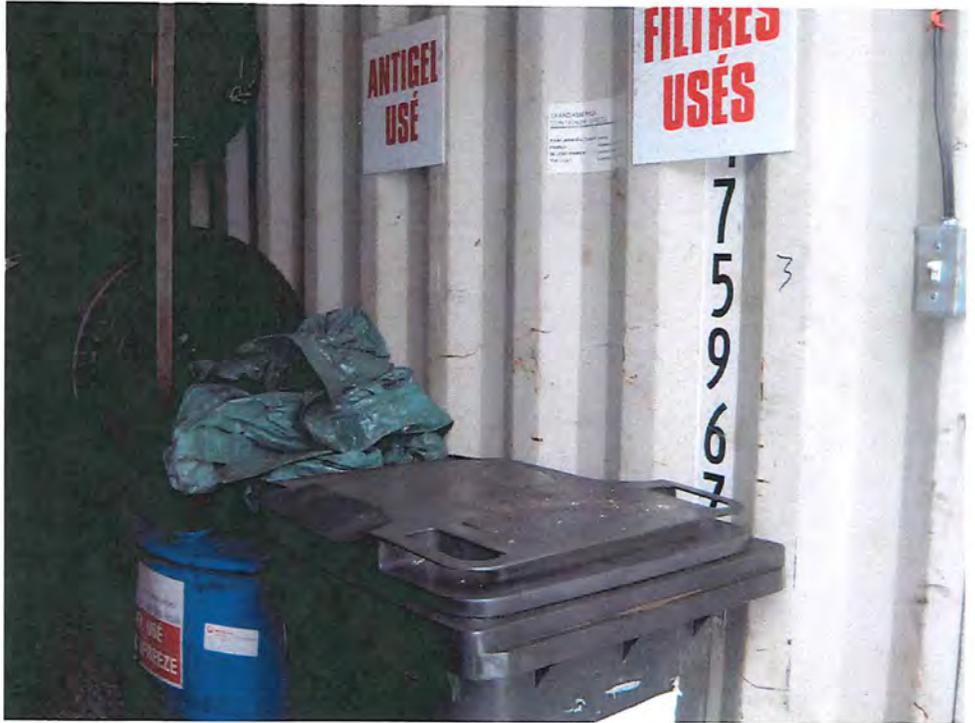
Photo # 3 :

Note : Des affiches ont été posées sur les contenants et même sur les murs du conteneur.

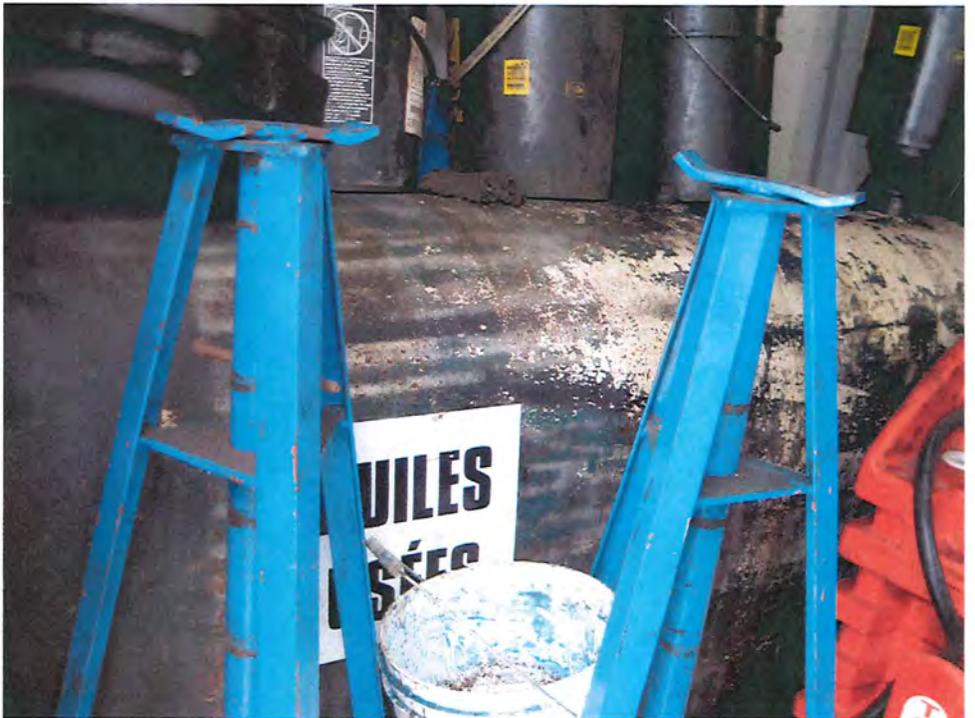
Photo # 4 :

Note : Réservoir d'huiles usées identifiés par des affiches.

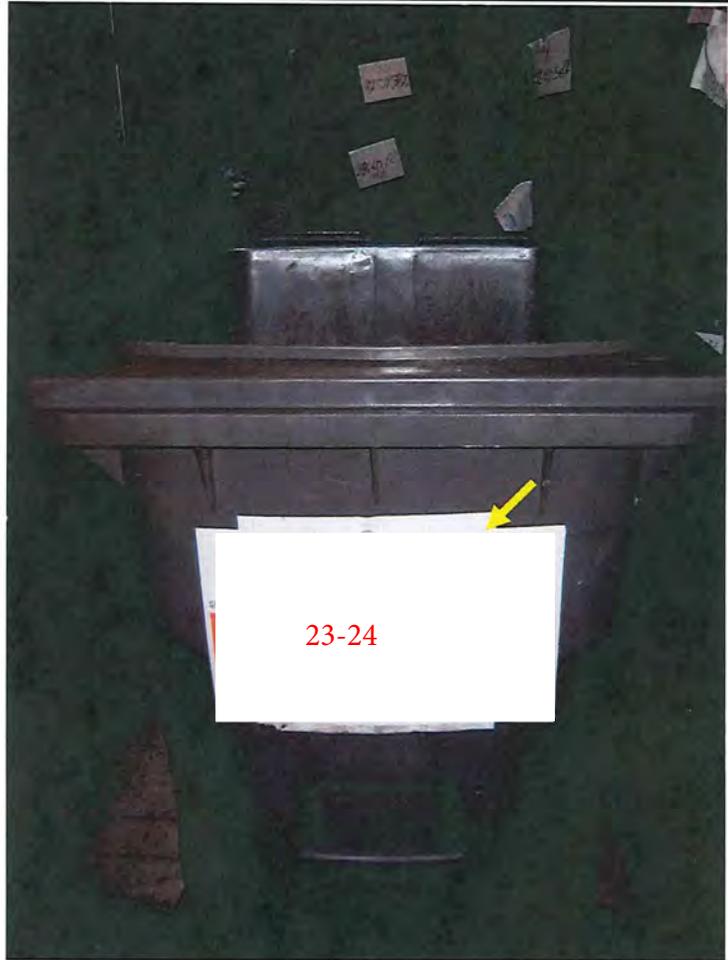
Photo # 5 :

Nous nous rendons ensuite derrière le garage. Le conteneur qui contient les matières dangereuses résiduelles porte une affiche (photo # 6) qui indique qu'il s'agit d'un lieu d'entreposage de matières dangereuses. Dans le conteneur dont les deux portes sont fermées et cadenassées, des affiches ont été posées sur chaque contenant incluant le réservoir d'huiles usées (photo #4). Des dates de débuts d'entreposage sont inscrites avec un crayon-feutre noir (photo # 5) sur les autocollants de la compagnie Véolia.

Note : Les abrasifs souillés ont également leur contenant désigné. Flèche jaune : La date de début d'entreposage est indiquée avec un feutre noir sur l'étiquette fournie par l'éliminateur 23-24

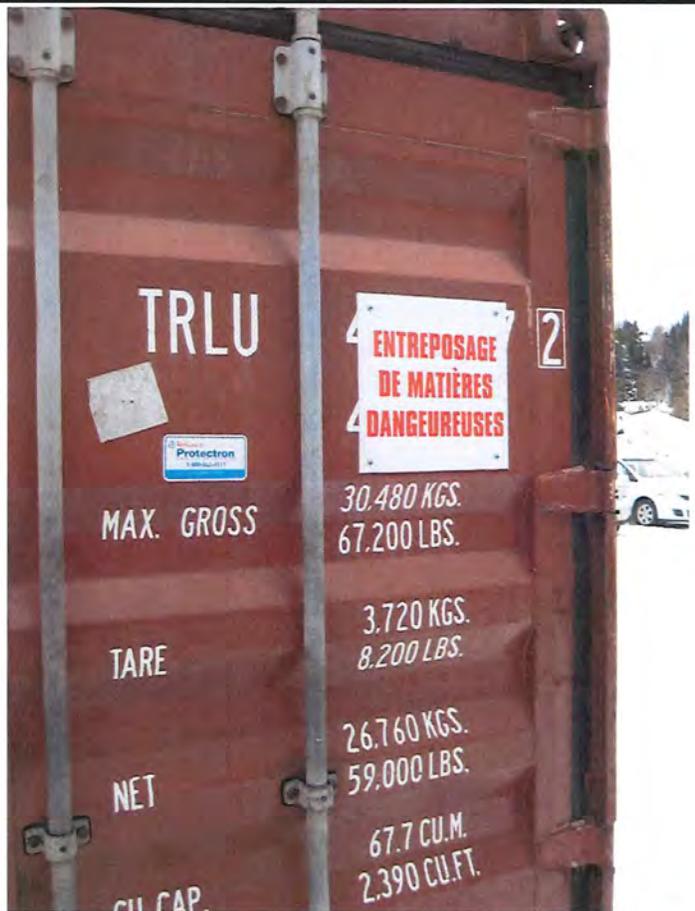
Photo # 6 :

Note : Une affiche a été installée sur l'une des portes extérieures du conteneur. Les portes du conteneur étaient fermées et cadénassées.
