RAPPORT D'INSPECTION

Centre de contrôle environnemental du Québec

N° d'intervention : 301352695 Type d'intervention : Inspection pour suivi de manquement

1 Nom du lieu : SM RochFort inc.

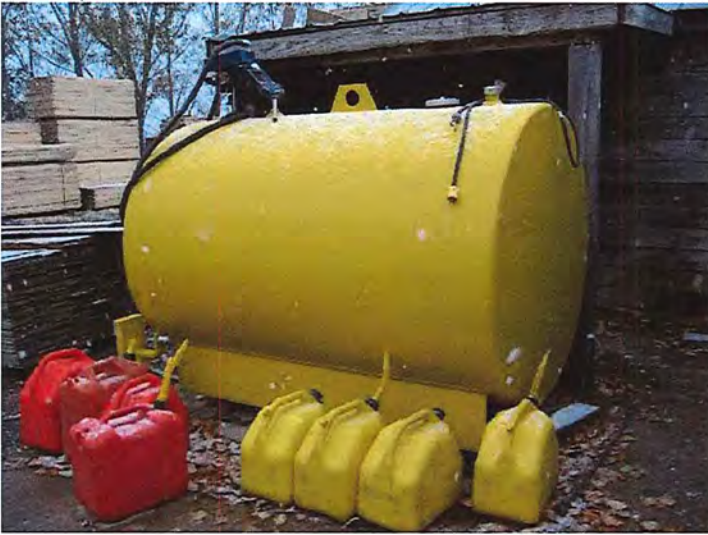
photo 1 - Réservoir de carburant et plus petit réservoir utilisés présentement

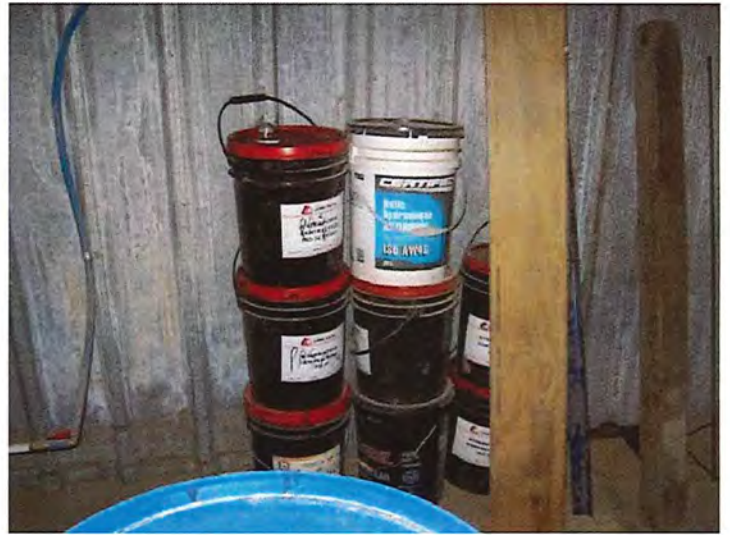
photo 2 – Chaudière d'huiles usées

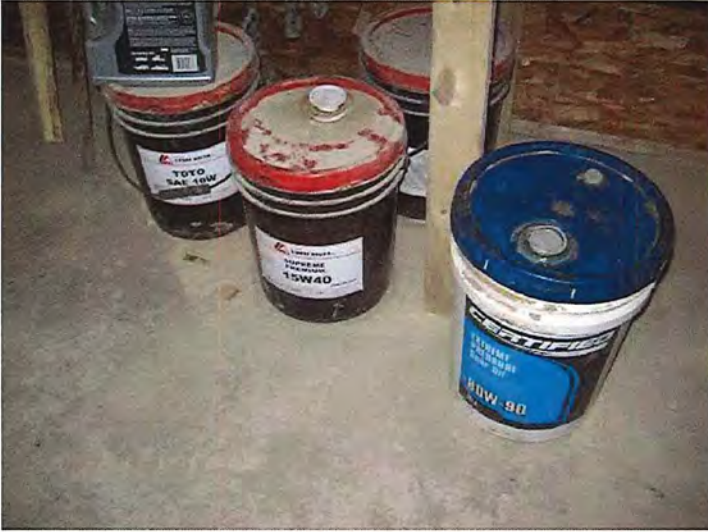
Photo 3 – Chaudières d'huiles neuves

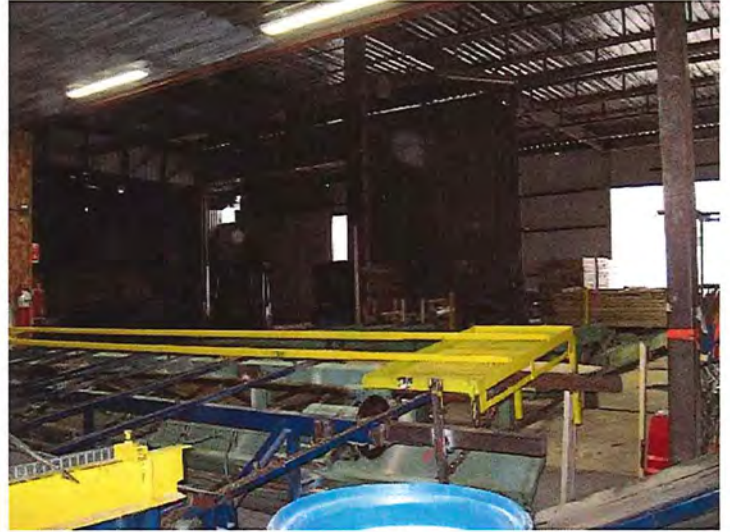
Photo 4 – classeur

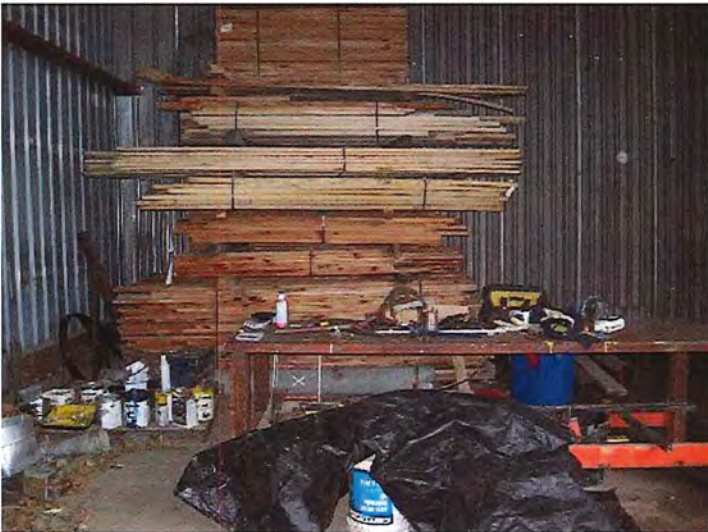
photo 5 – Lieu de peinture des machineries

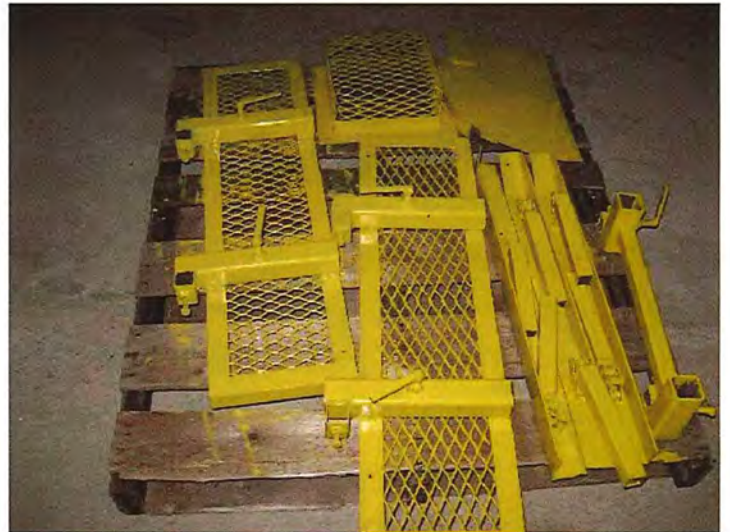
Photo 6 – Peinture fraîchement apposée sur des pièces d'équipements

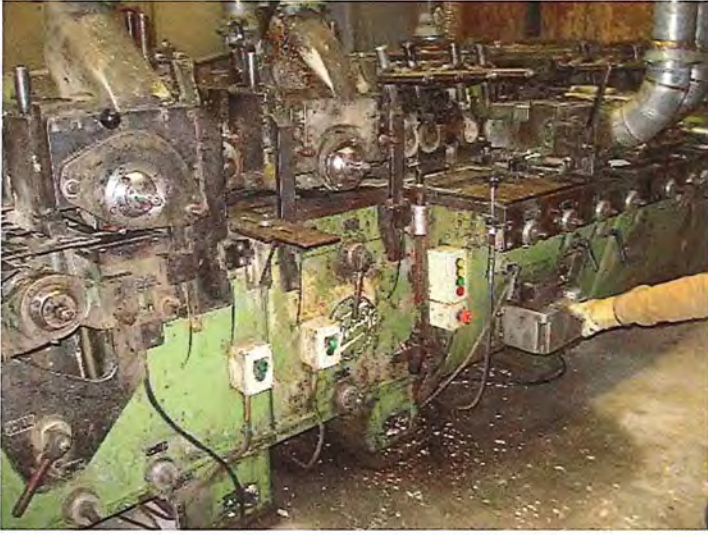
Photo 7 - planeur

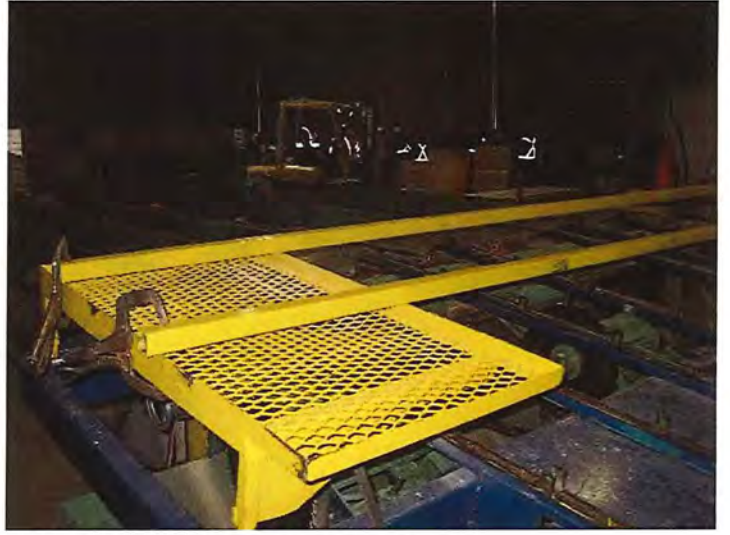
Photo 8 - classeur photo 4 vu de l'autre extrémité

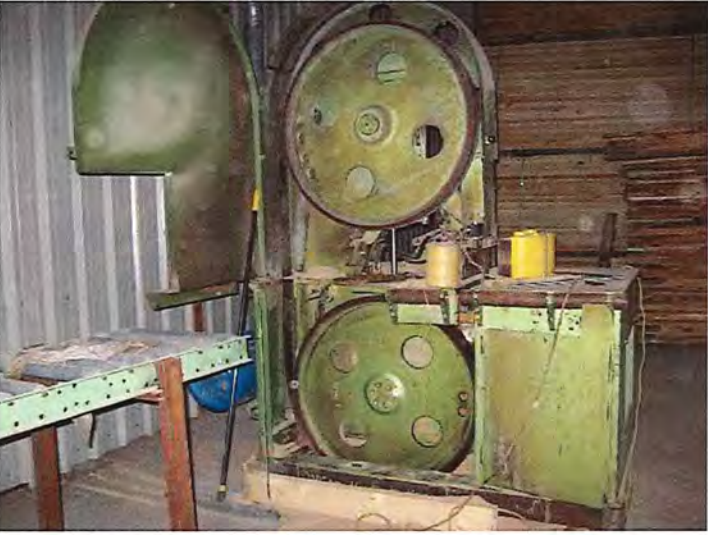
photo 9 - découpe rotative Banca

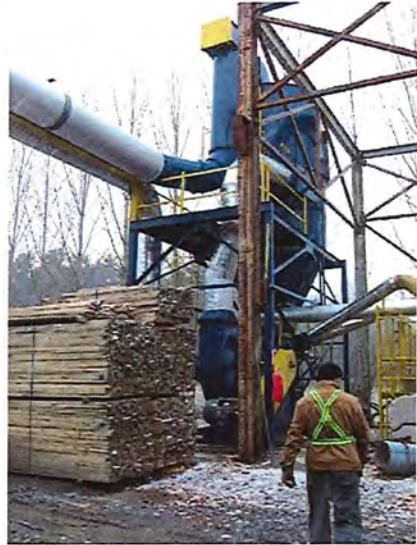
photo 10 - dépoussiéreur

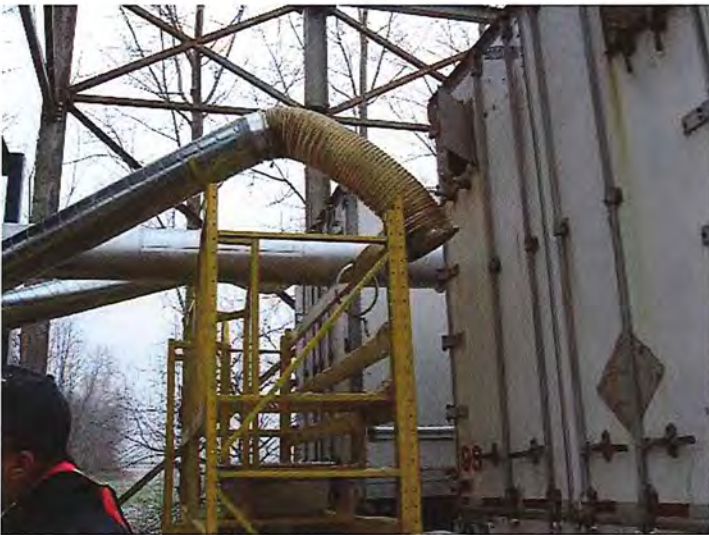
Photo 11 - sortie du dépoussiéreur, directement dans les remorques

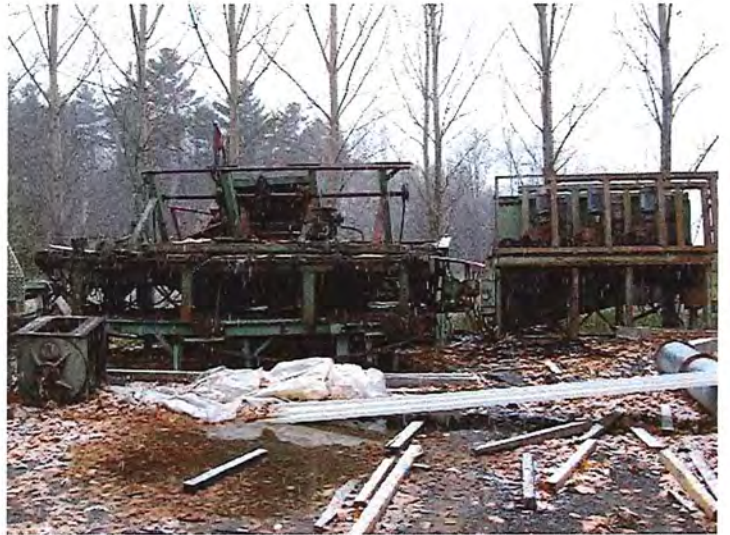
Photo 12 - équipements désuets destinés à la ferraille

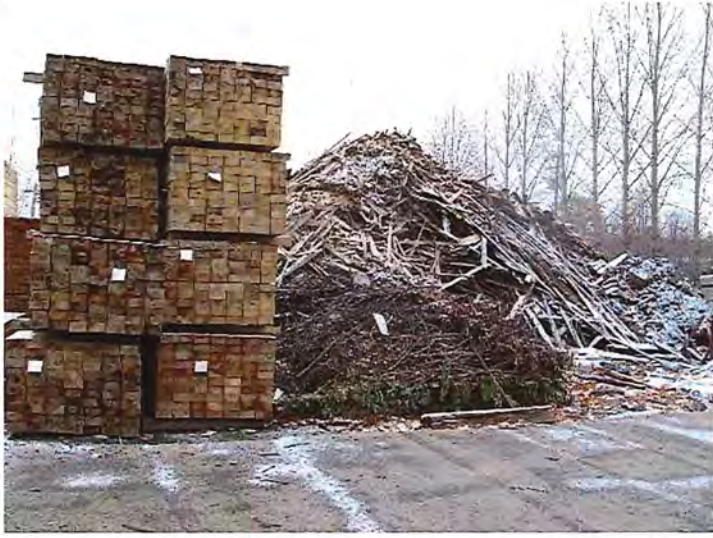
Photo 13 – À gauche le produit fini de l'usine. En arrière-plan l'amas de copeaux de bois à broyer

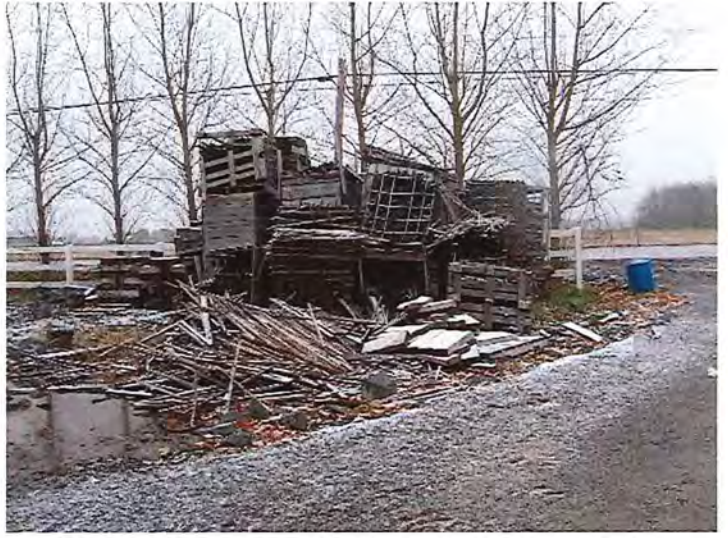
Photo 14 – Un autre amas de bois restant sur les lieux lors de l'achat, à broyer

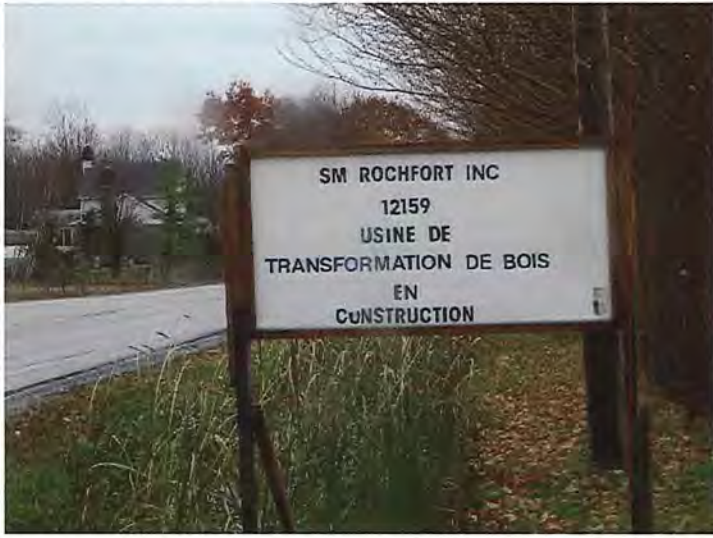
Photo 15 – Affiche de l'entreprise vue du rang Saint-Étienne direction Sud-Ouest
