Objet : Demande d'accès aux documents concernant le lot 6 352 588 à Mirabel. Propriétaire : Les Promenades du Boisé Mirabel Inc.

Objet : Remblayage de milieux humides et de cours d'eau

Rapport d'inspection

H5- Suivi des milieux humides d'intérêt et des compensations pour perte de milieux humides

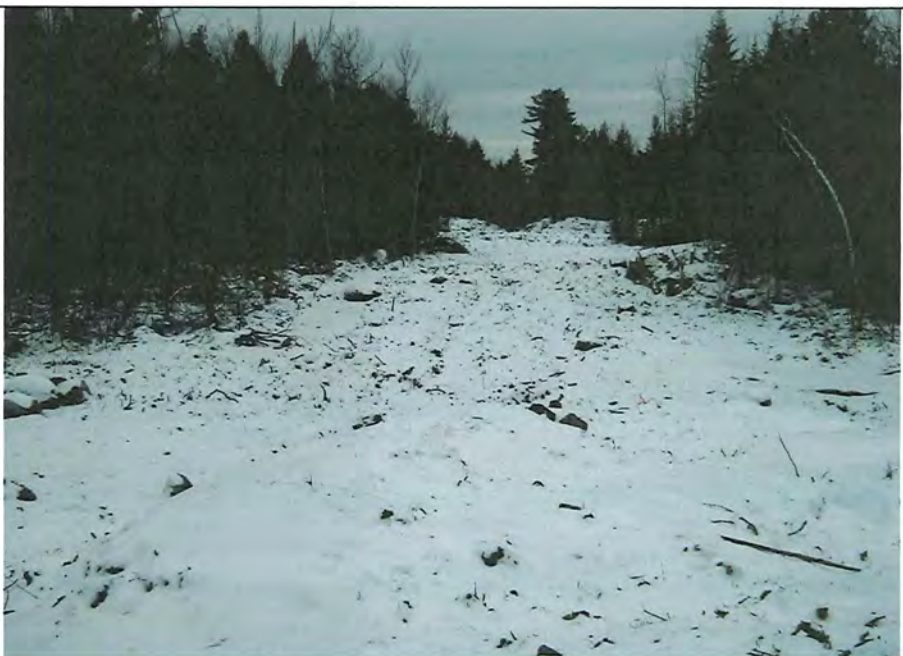
Photo no : 1

Vue d'une des emprises de rue.

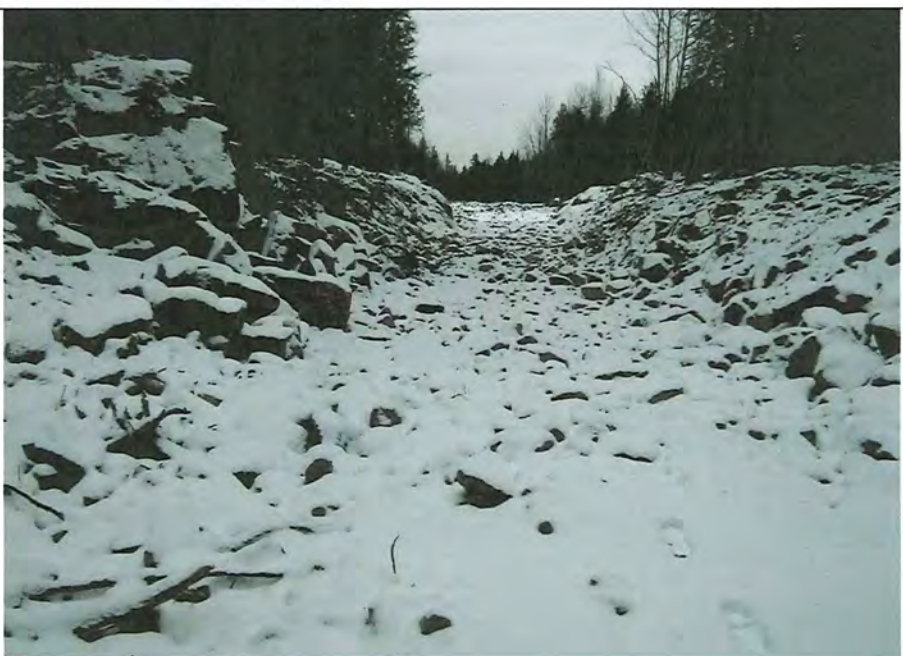
Photo no : 2

Les emprises des nouvelles rues inspectées sont implantées correctement. Les deux tranchées observées correspondent à des émissaires (égout pluvial) prévus dans les CA (article 32).

Vue de l'emprise pour l'un des émissaires.

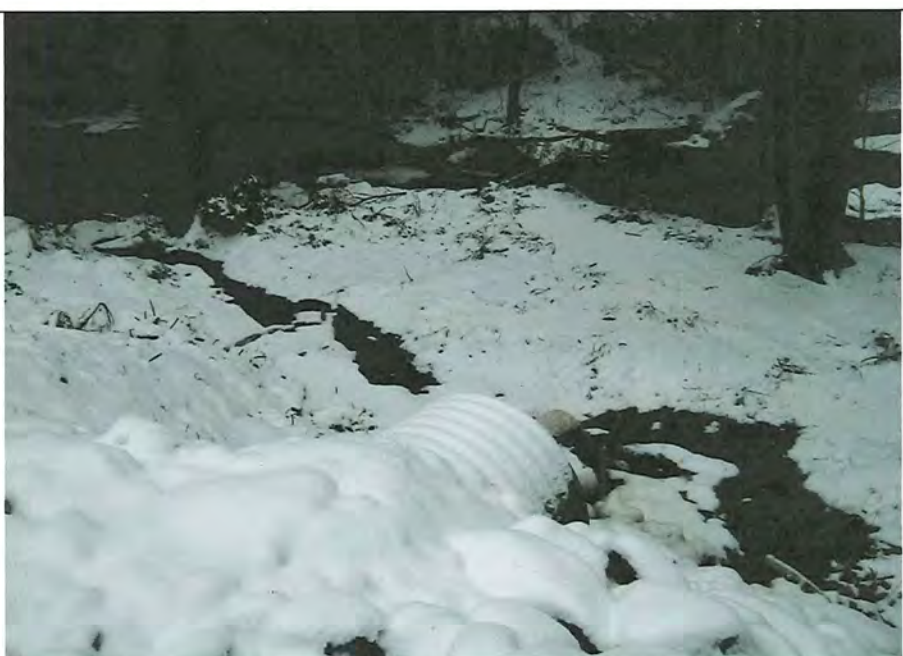
Photo no : 3

J'ai débuté l'inspection dans le secteur du prolongement de la rue Topaze (point 40). L'emprise des rues est déboisée entre les points 40 à 53. Une tranchée a été excavée entre les points 41 et 42 et une conduite de plastique a été installée afin de diriger l'eau de ruissellement vers la rivière Bellefeuille. Aucun panache de sédiment n'est présent à la jonction de la conduite et de la rivière.

Vue de l'exutoire d'un émissaire vers la rivière Bellefeuille.

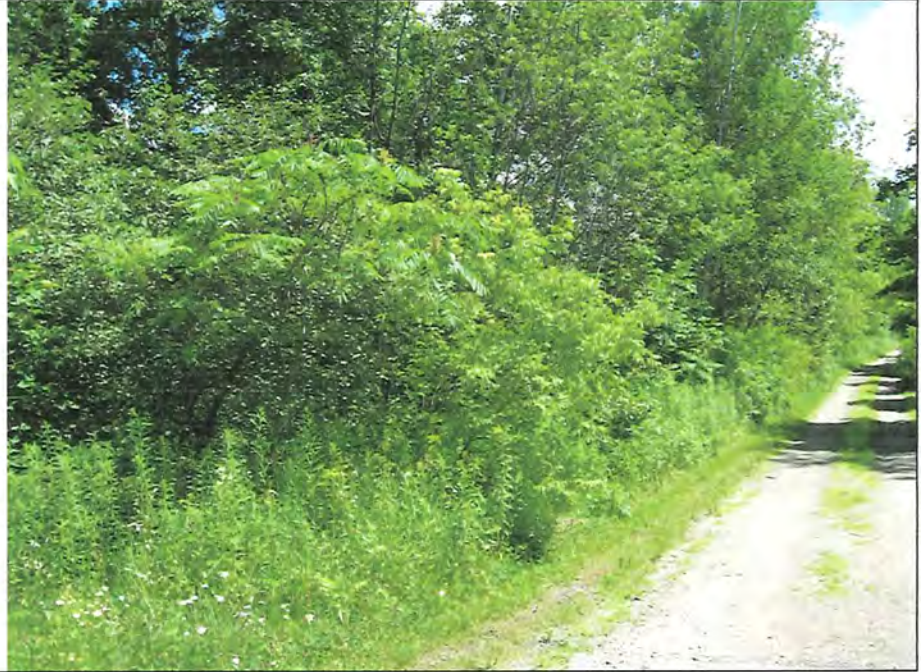
Photo no : 1

Coin supérieur gauche de la zone de compensation à partir de la Rue des Quatre-Saisons.

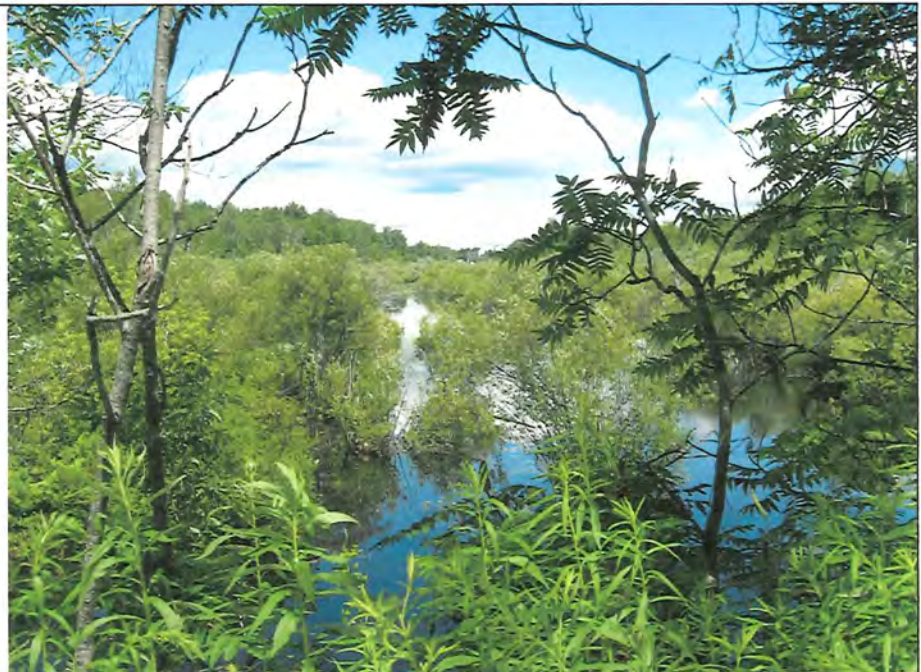
Photo no : 2

Vu du ruisseau Castonguay à partir de la Rue des Quatre-Saisons.

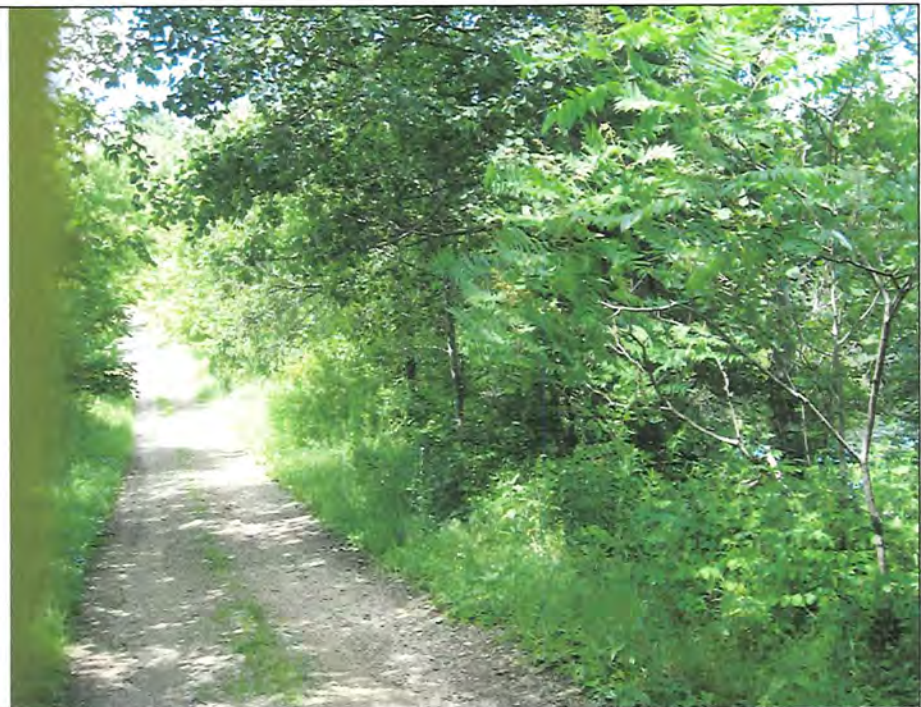
Photo no : 3

Intersection Rue des Quatre-Saisons/Chemin de la Rivière du Nord.

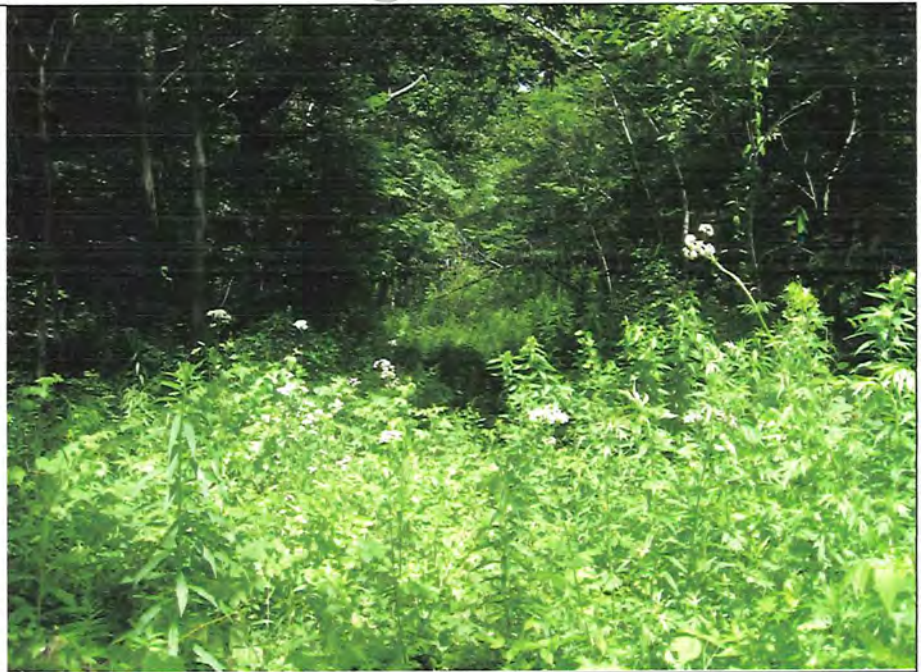
Photo no : 4

Petit sentier à la limite Nord de la zone de compensation à partir de la Rue des Quatre-Saisons.
Point GPS 5.

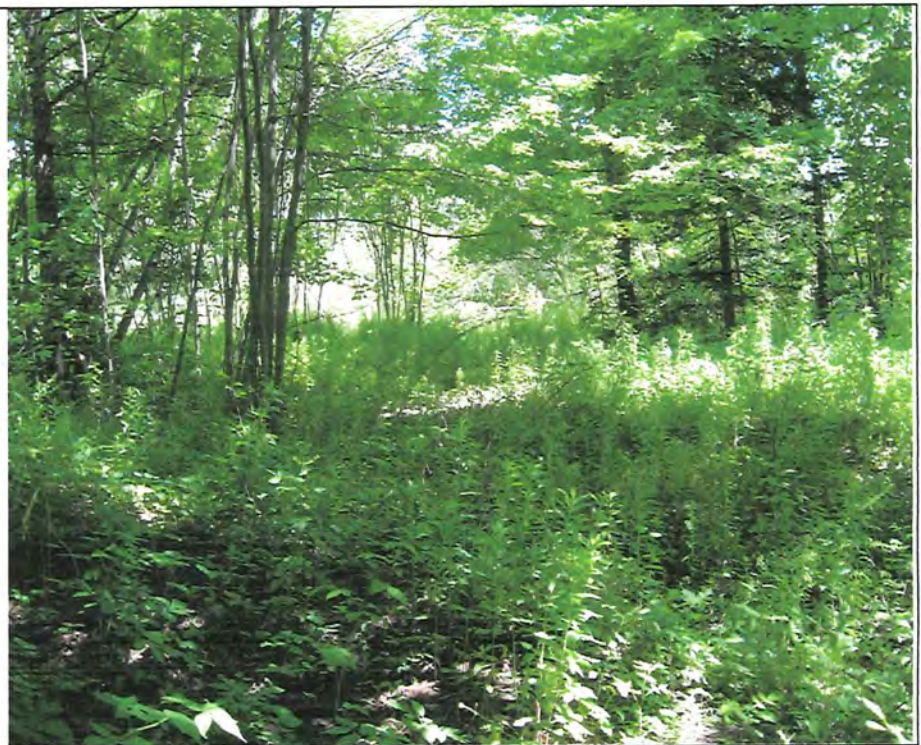
Photo no : 5

Photo prise en direction du centre de la zone de compensation. Aucune structure ou autre phénomène anthropique n'est présent.

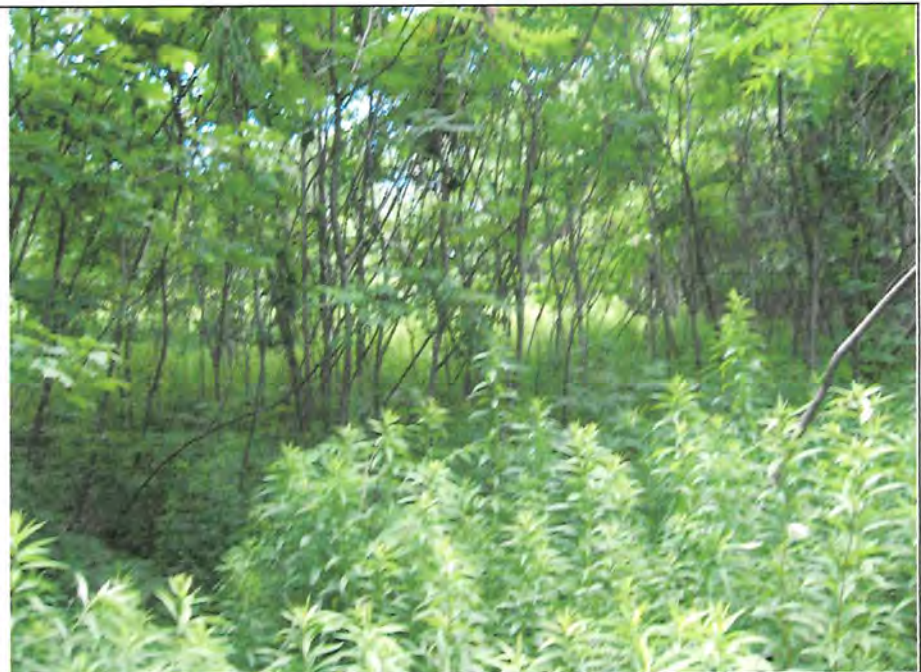
Photo no : 6

Photo prise en direction du coin supérieur droit de la zone de compensation. Végétation dense et lieu très peu accessible.

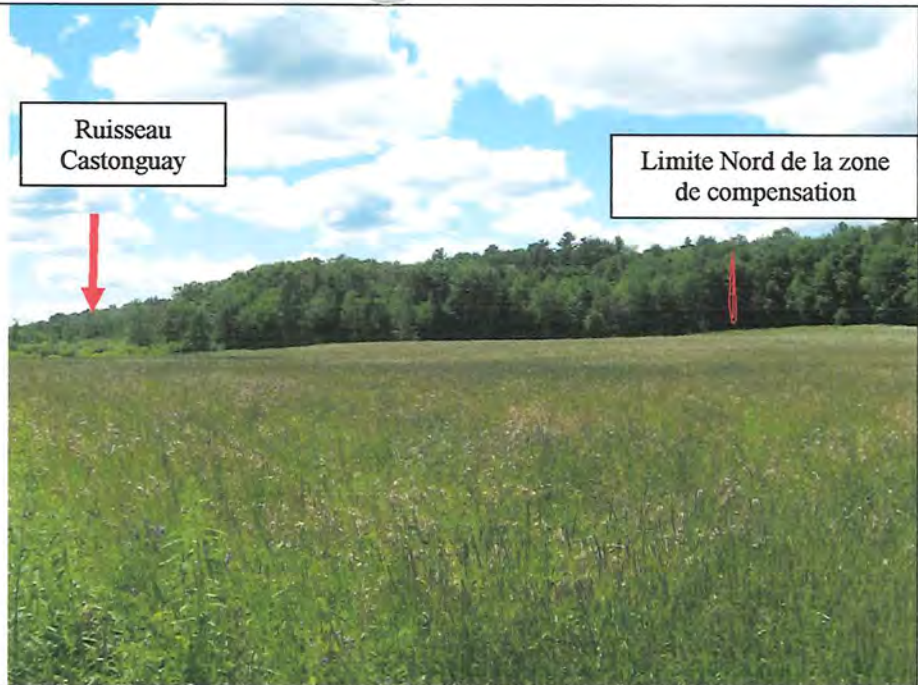
Photo no : 7

Vu d'ensemble de la limite Est de la zone de compensation à partir du Chemin de la Rivière du Nord.

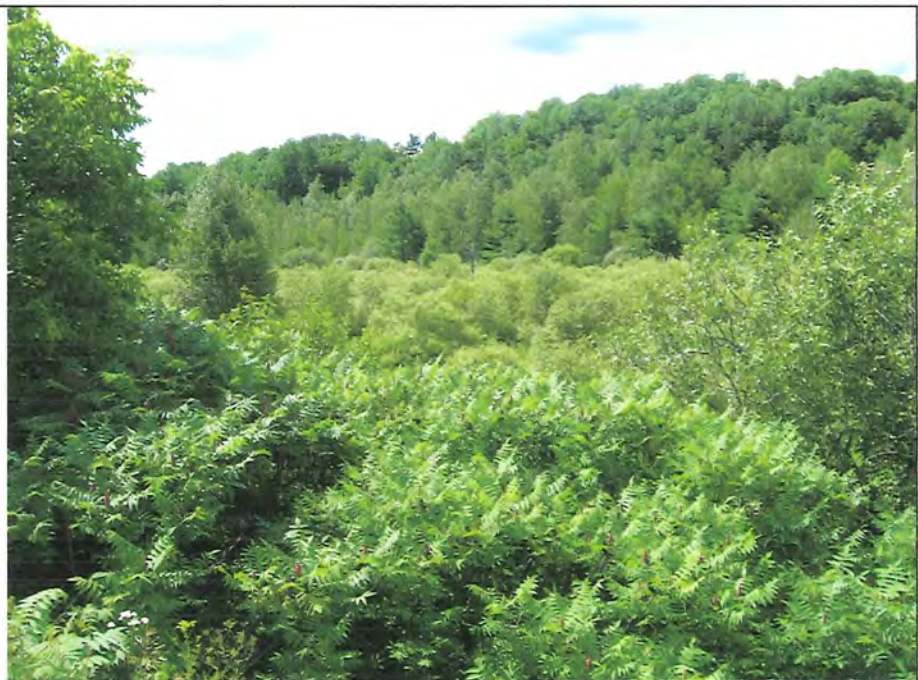
Photo no : 8

Vu d'ensemble du centre de la zone de compensation à partir du Chemin de la Rivière du Nord.

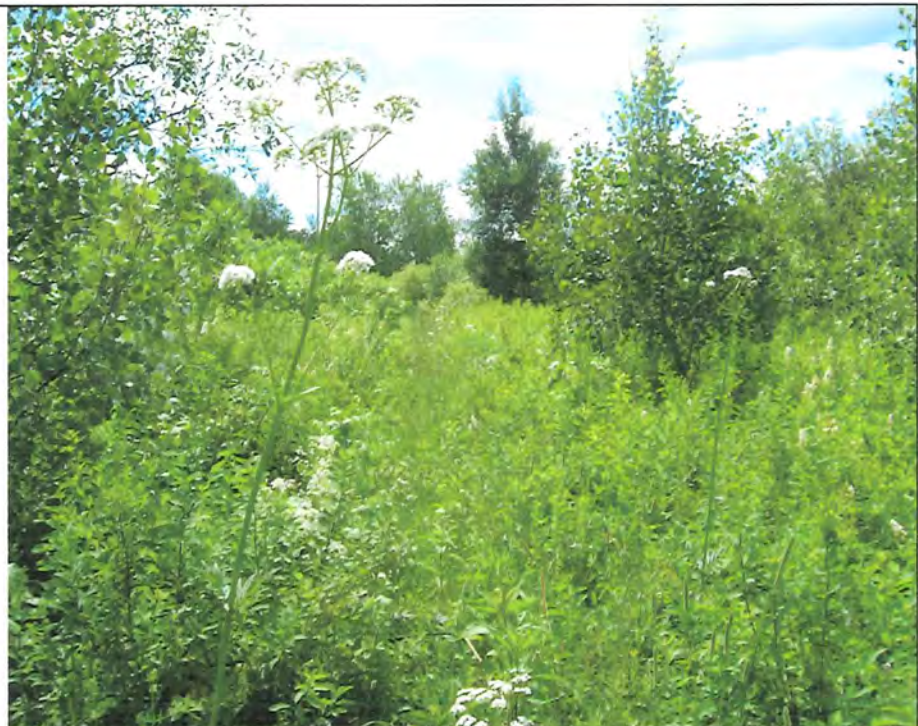
Photo no : 9

Petit sentier. La végétation y pousse bien ce qui laisse croire qu'il est rarement utilisé.

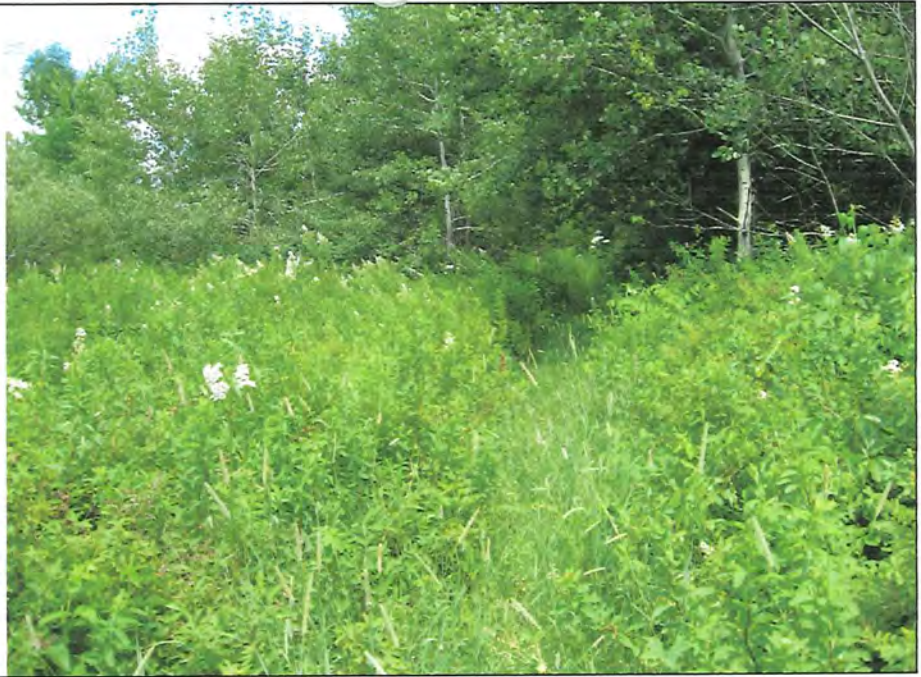
Photo no : 10

Petit sentier. La végétation y pousse bien ce qui laisse croire qu'il est rarement utilisé.
