RAPPORT D'INTERVENTION D'URGENCE Centre de contrôle environnemental du Québec
	Direction régionale de Montréal et de Laval Région : Montréal

1.2 Intervention	
N° d'intervention :	301533770
Type d'intervention :	Intervention d'urgence-environnement (terrain)
N° de gestion doc. :	7110-06-21-66023-076
N° de document :	402031592
But de l'intervention :	Montréal / Ruisseau Bertrand - Bois-de-Liesse / Présence d'hydrocarbure à la surface du ruisseau sur 1 km du chemin St-Régis vers le nord
Catégorie :	<input checked="" type="checkbox"/> 1 <input type="checkbox"/> 2 <input type="checkbox"/> 3

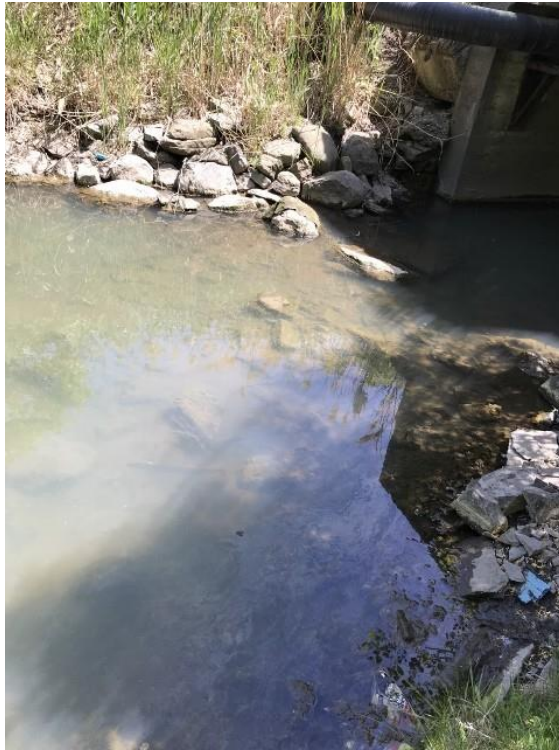
IMG_0133 (640x480).jpg

De :	Jessie Wrangel	À :	Nicolas Chouinard	
3	2021-05-28	13 : 00 à 14 :46		
		<table border="1"> <tr> <td>De :</td> <td>Jessie Wrangel</td> <td>À :</td> <td></td> </tr> </table> <p>J'installe deux boudins absorbants à la sortie du ponceau de l'autoroute 40. Je constate des odeurs d'hydrocarbures et des produits à la surface de l'eau qui coule en flot continu dont la coloration est métallique. Je prends un échantillon dans un pot en verre pour avoir un visuel sur l'épaisseur de la nappe. il s'agit d'un mince film à la surface.</p> <p>Je vais au ponceau du boulevard Saint-Régis et constate que les hydrocarbures ont la même apparence, odeurs aussi perceptible et coule en continue de manière comparable au ponceau de la Transcanadienne. J'installe deux boudins en aval du ponceau et prends un échantillon dans un pot en verre et constate un mince film à la surface.</p>	De :	Jessie Wrangel
De :	Jessie Wrangel	À :

1. Vue sur la couleur métallique de la nappe au ponceau de la voie de service de l'autoroute Transcanadienne

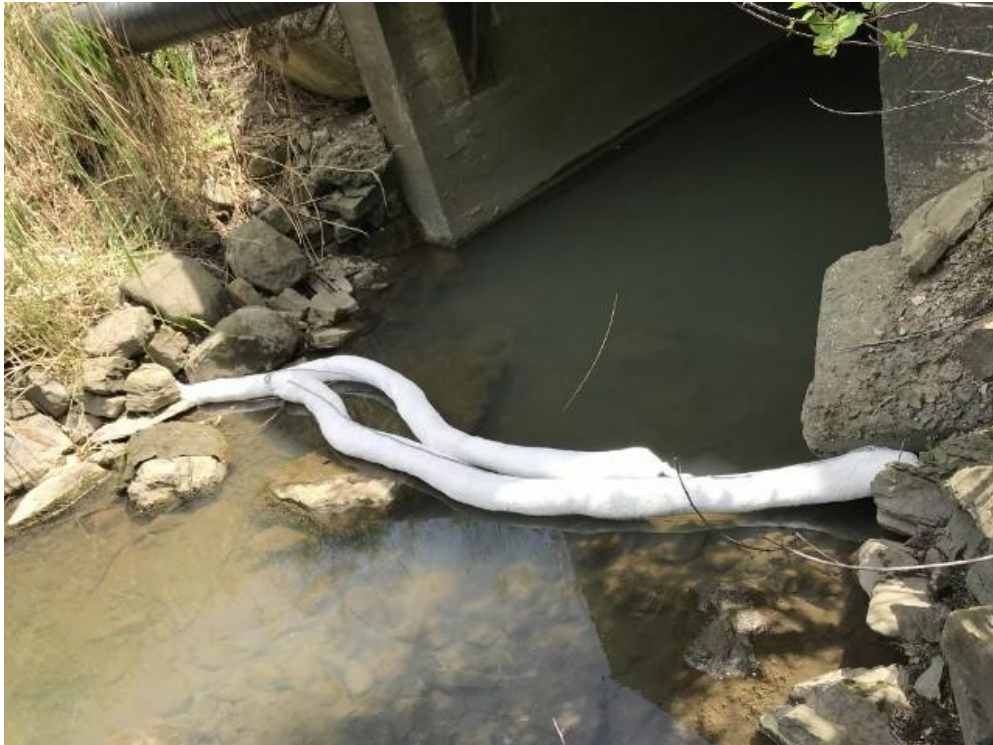
IMG_0137 (640x480).jpg

2. Installation d'absorbants ponceau de la voie de service de l'autoroute Transcanadienne

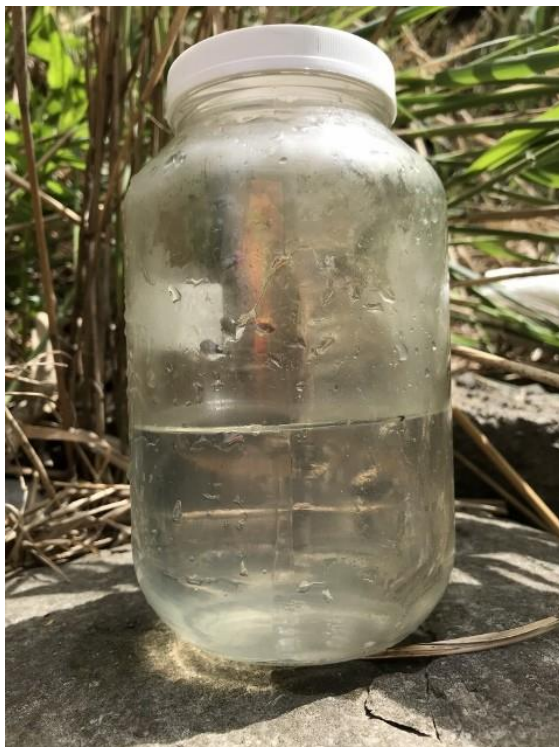
IMG_0140 (640x480).jpg

3. Épaisseur de la nappe ponceau de la voie de service de l'autoroute Transcanadienne

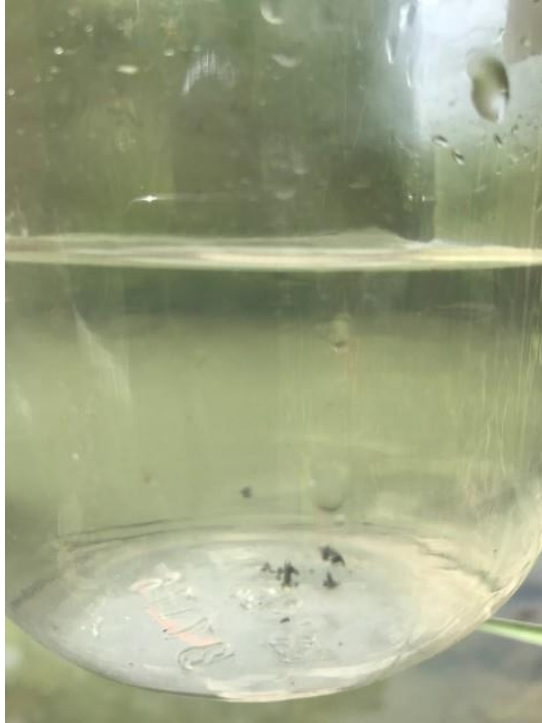
IMG_0142 (640x480).jpg

4. Épaisseur de la nappe, ponceau St-Régis

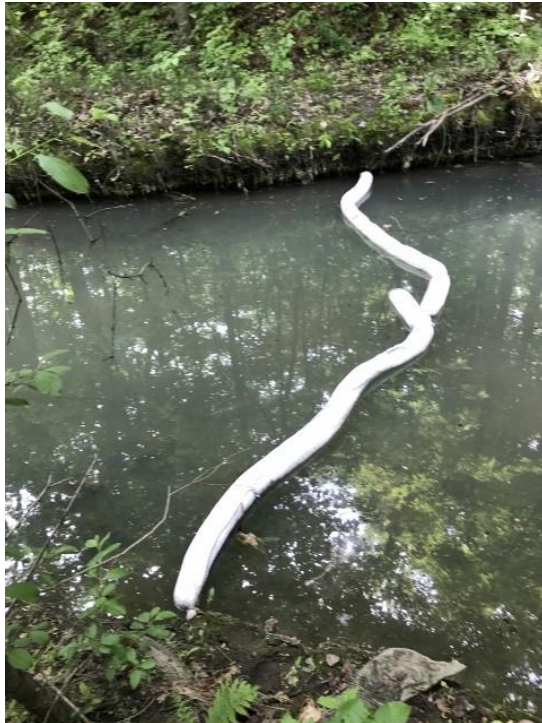
IMG_0143 (640x480).jpg

5. Installation absorbants, St-Régis

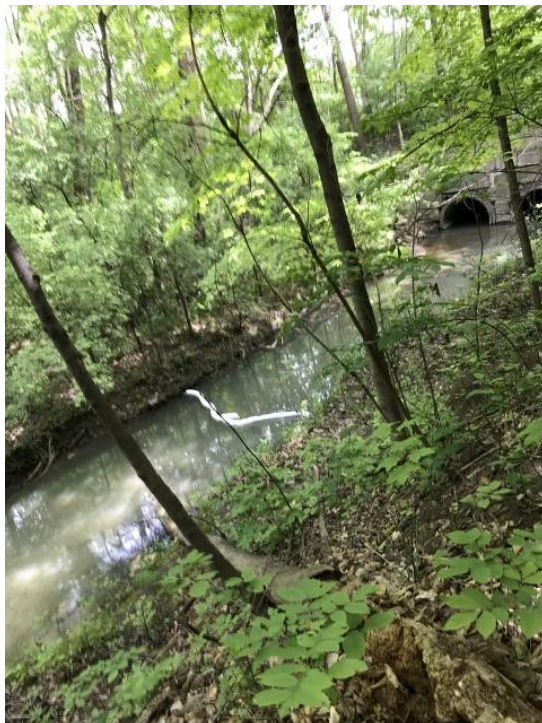
IMG_0145 (640x480).jpg

6. Vue sur le ponceau, St-Régis
