RAPPORT D'INSPECTION

N/RÉFÉRENCE: 7430-15-01-01759-00

MUNICIPALITÉ: Saint-Colomban

BUT DE L'INSPECTION : Recueillir informations supplémentaires sur els cours d'eau.

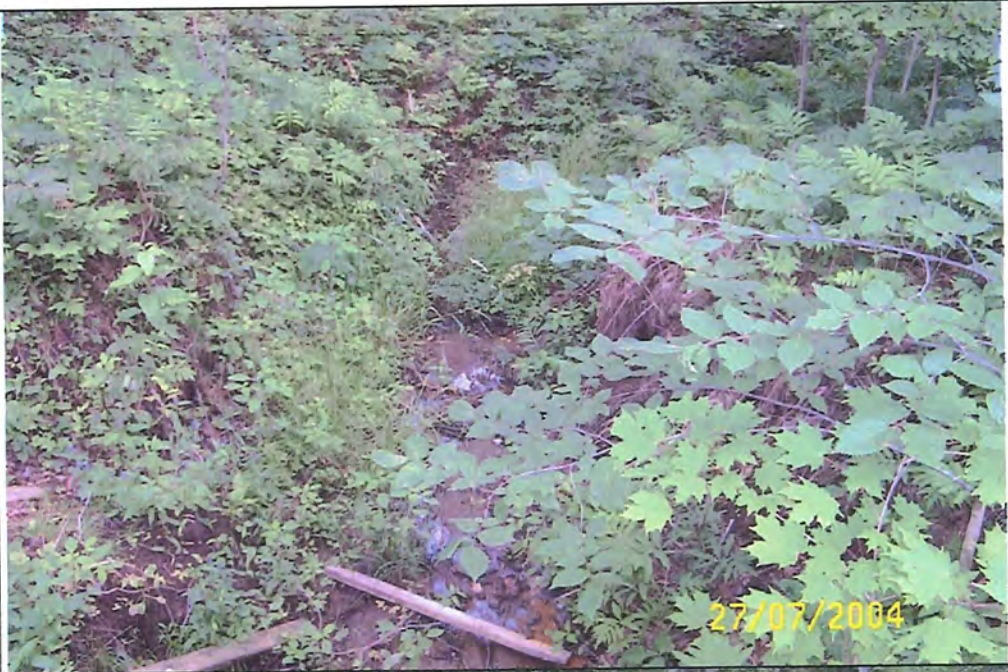
Photo#
1. Vu du ruisseau au
point 1

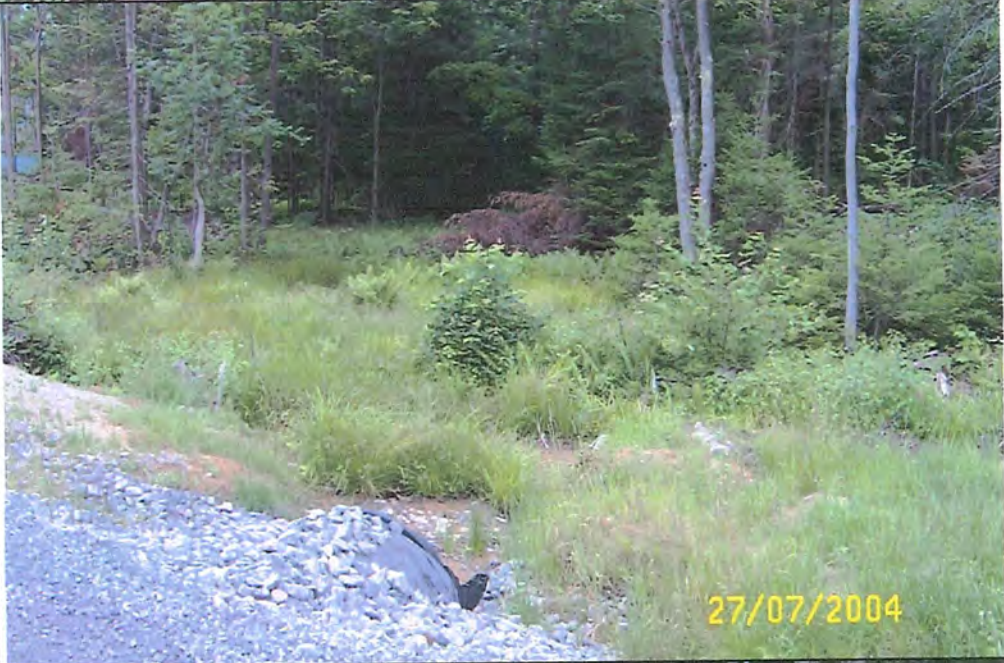
Photo#
2. Vu du ruisseau au
point 3

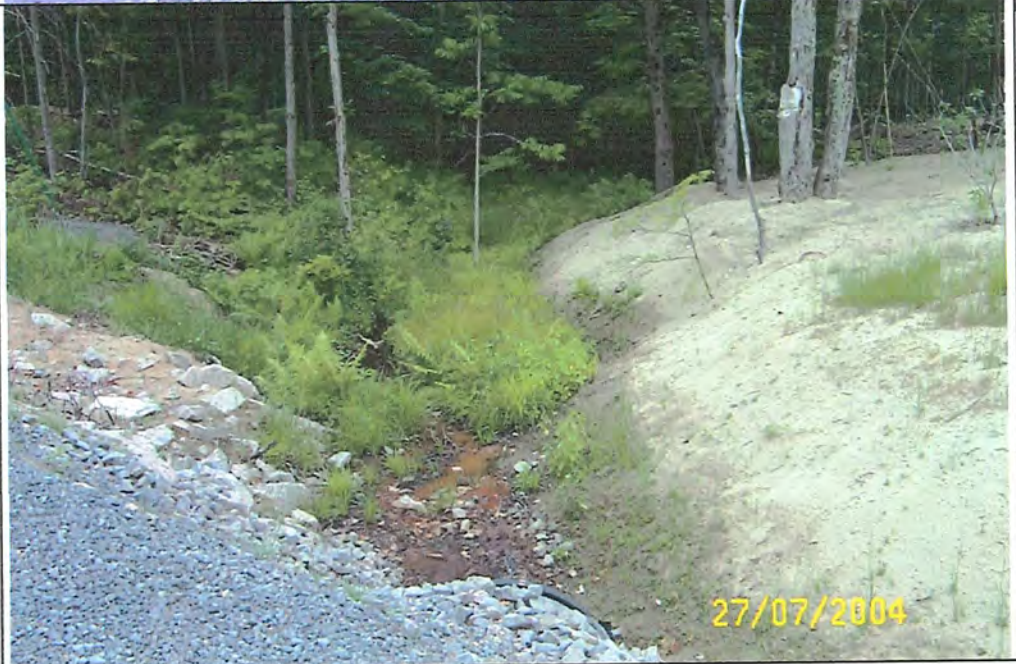
Photo#
3. vu du ruisseau au
point 4

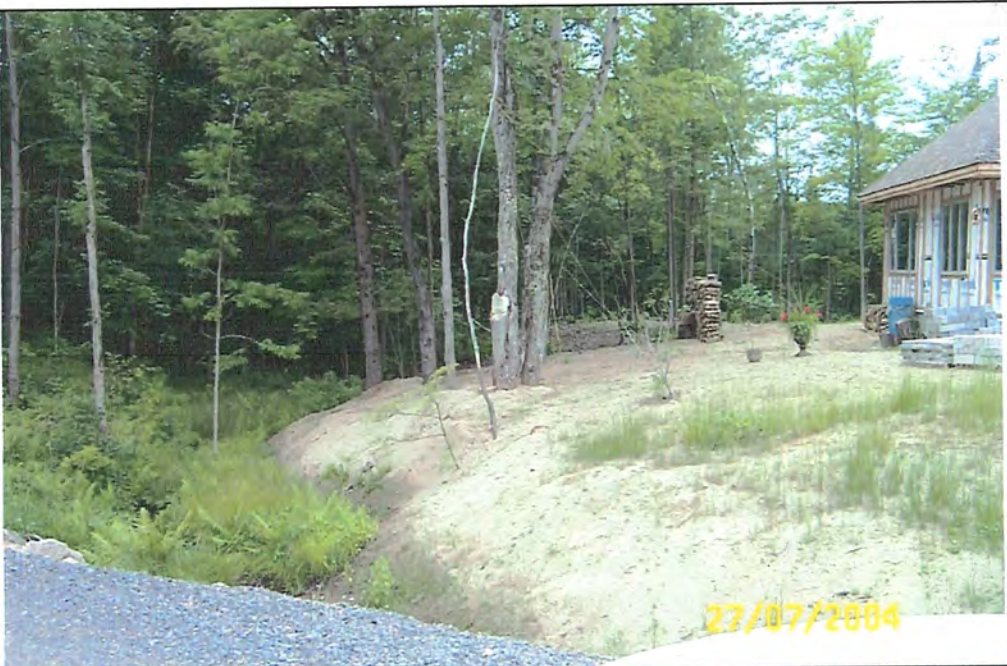
Dans a phase 1 au point 4 il y a une résidence en construction et il y a eu remblayage sur la rive et le littoral du ruisseau à cet endroit.

Photo#
4. Remblayage de la
rive et du littoral au
point 4

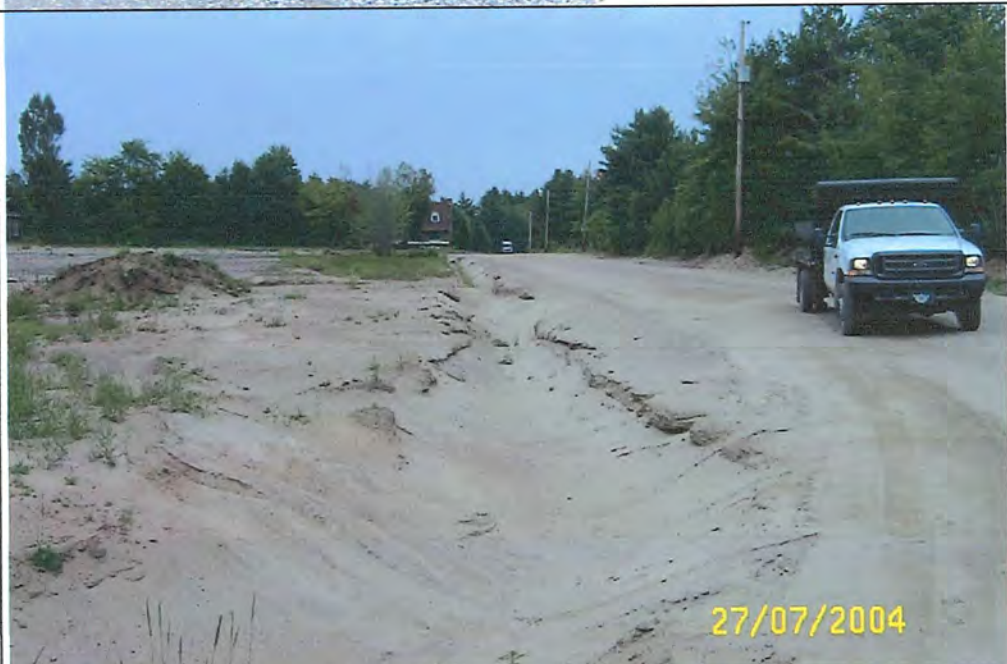
Photo#
5.
Vu du chemin au
point 5. Fossés non
stabilisés.

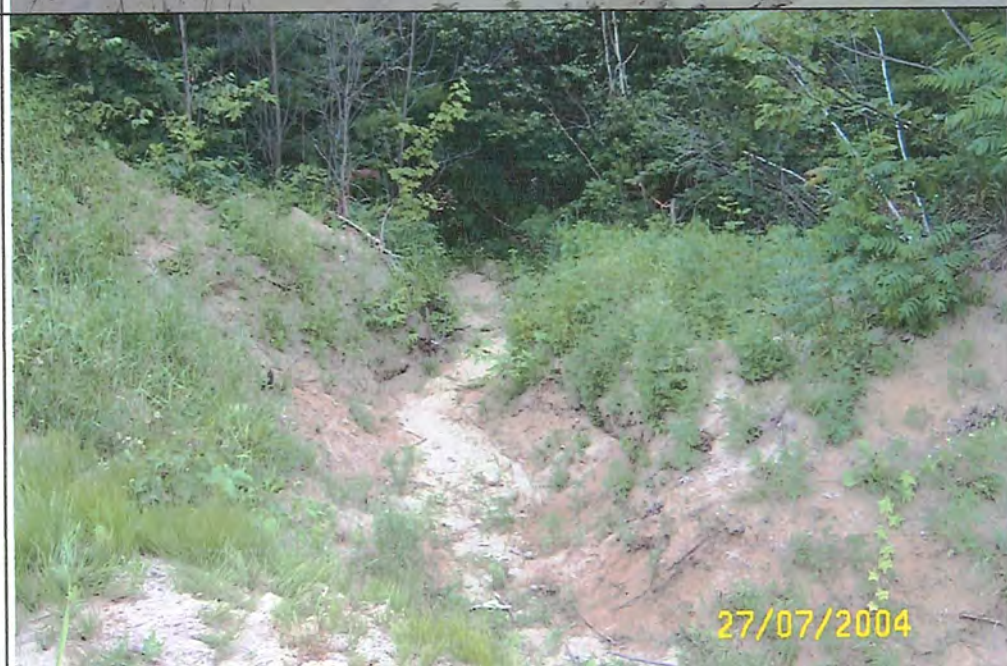
Dans la phase 1 Au point 5, un fossé de drainage a été aménagé. Celui-ci se dirige vers al rivière. Il y a beaucoup de sédiments entraînés dans ce fossés en provenance du chemin car les fossés de ne sont pas stabilisés à cet endroit.

Photo#
6.
Fossé de drainage
aménagé au point 5.
Beaucoup de
sédiments dans ce
fossé qui se dirige
vers la rivière.

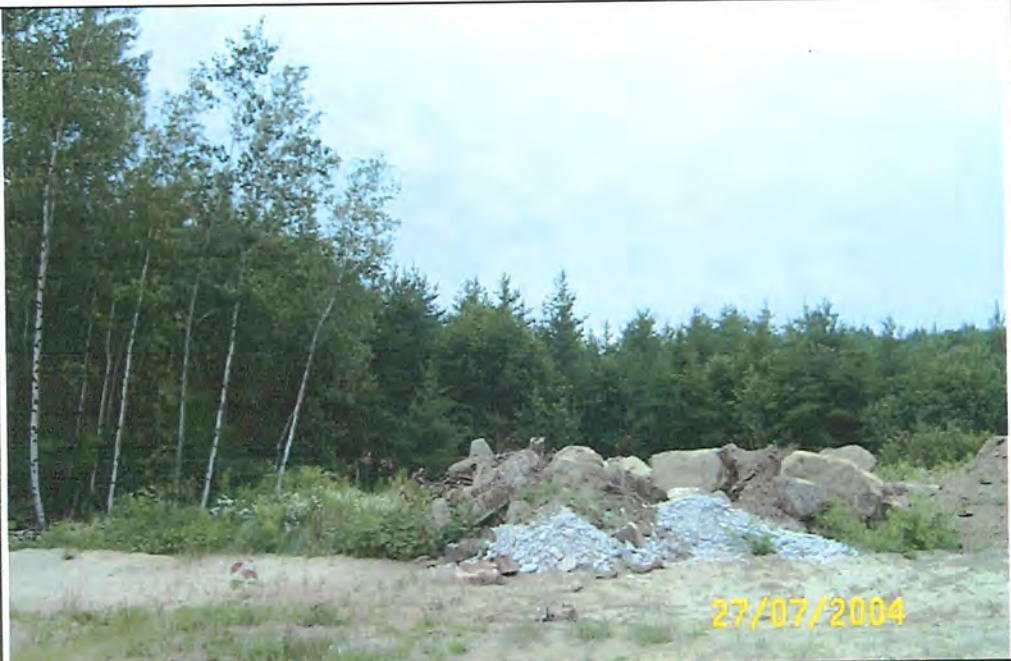
7.

il commence à y
avoir accumulation
de matériaux secs
sur les terrains au
point 5.

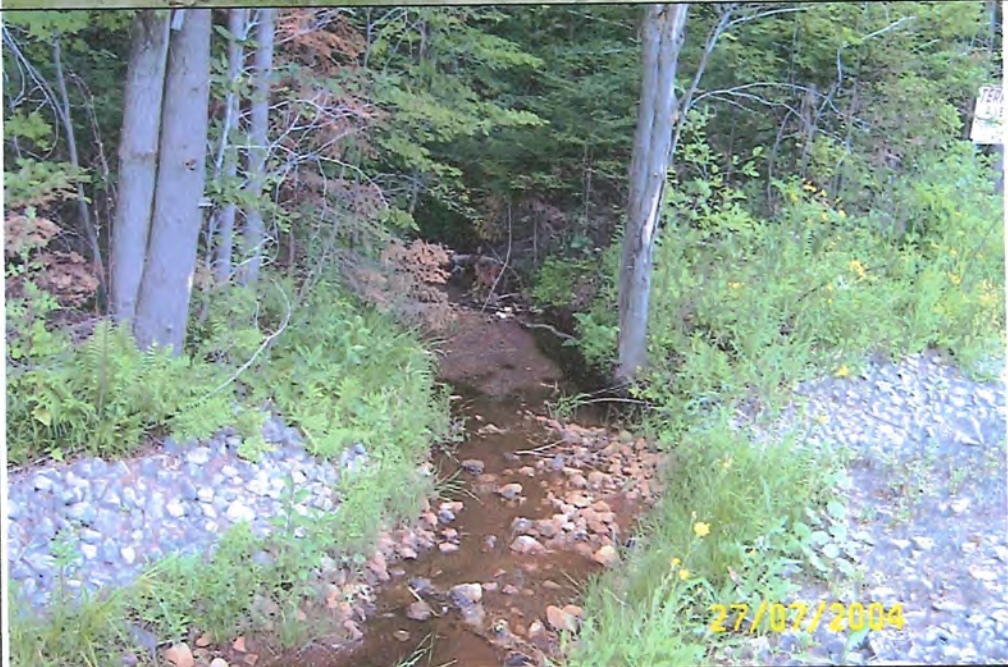
8.

Vu cours d'eau au
point no 9.

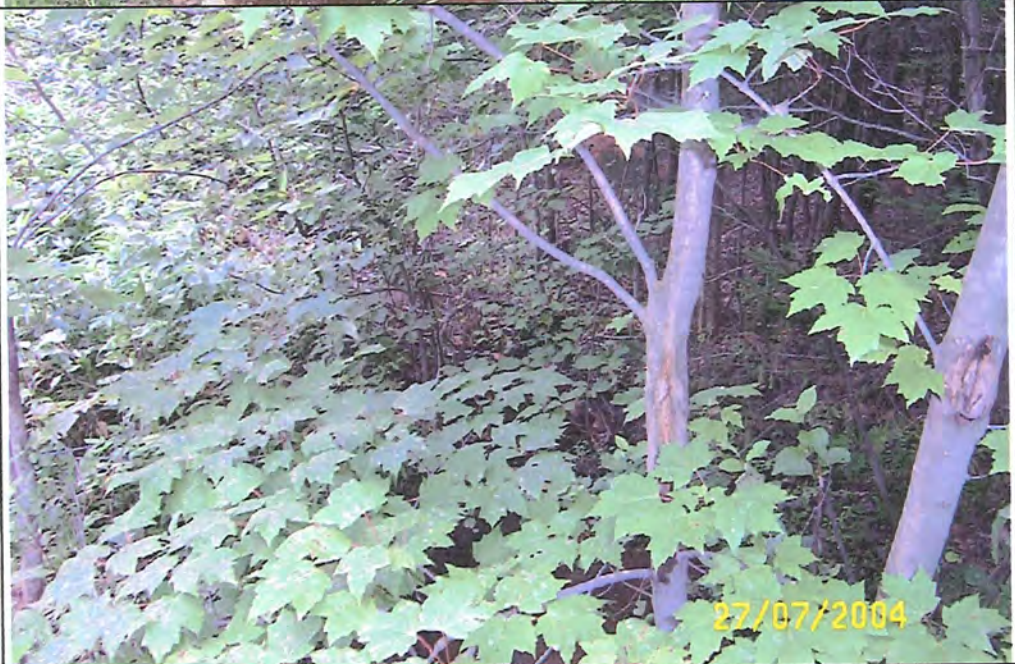
9.

Je me suis rendu à l'entrée de la phase 3 sur le chemin Saint-Nicolas. Il s'agit d'un petit chemin de terre non aménagé. Il y a un ruisseau à cet endroit qui prend sa source dans le fossé du chemin St-Nicolas au point 9 et qui se dirige vers la rivière en traversant le sentier de terre au point 8.

Vu cours d'eau au
point no 8

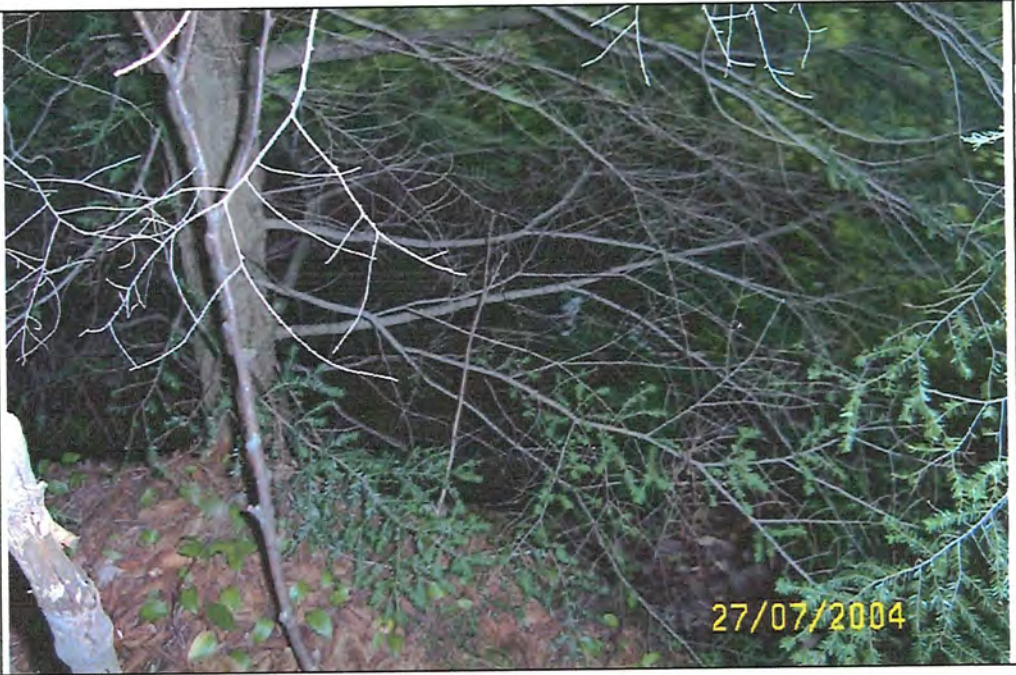
À l'autre bout du projet il y a un autre ruisseau au point no 7.

Photo#
10.
Vu cours d'eau au
point no 7
