Date de l'inspection : 2010-11-23 <small>AAAA-MM-JJ</small>	Heure d'arrivée : 13 h 30	Heure de départ : 14 h 00
Inspecteur : Stéphane De Garie	Accompagné de :

Titre : Remblai en zone inondable du fleuve Saint-Laurent, 4320 route Marie-Victorin à Contrecoeur

Remblai en plaine inondable du fleuve St-Laurent

Restaurant Au Gueuleton, 4320 Marie-Victorin à Contrecoeur

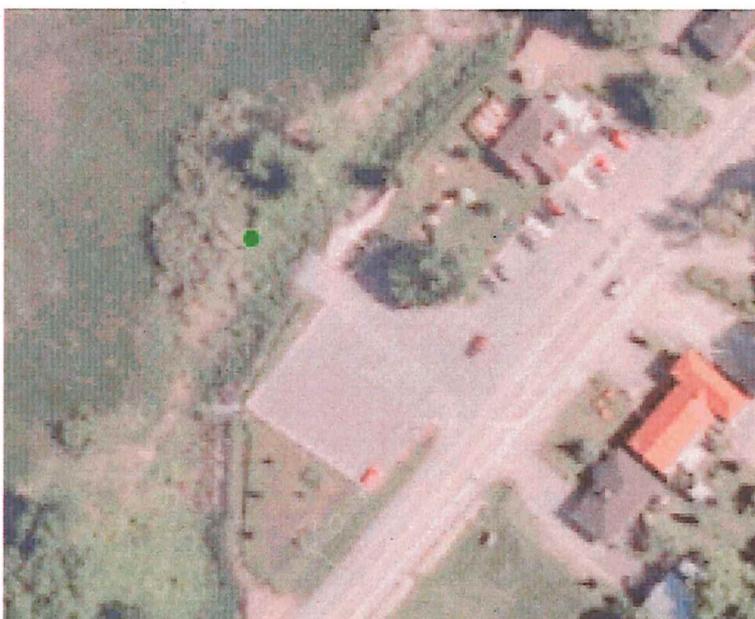
Le remblai atteint le point de cheminement N 45° 50' 59,4" – WO 73° 14' 53,2".

Le remblai est fait de terre et s'étend sur environ quatre (4) mètres le long du talus et porte au-delà du talus qui est stable et couvert de végétation de chaque côté du remblai. La hauteur du talus est approximativement de quatre (4) mètres pour une pente d'environ quarante (40) degrés.

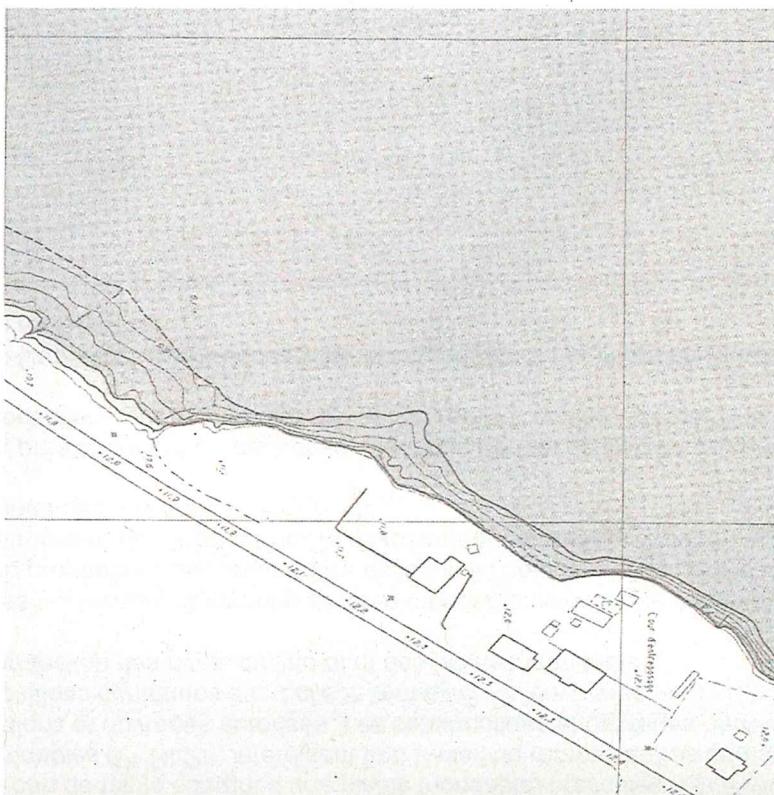
Extrait de la carte du risque d'inondation 31H 14 – 020 – 0810 – 2

La carte du risque d'inondation pour cet endroit du fleuve Saint-Laurent situe la limite de la zone inondable de faible courant (0 – 100 ans) approximativement au pied du talus.

La limite de la zone inondable de faible courant se situe dans le talus qui borde la propriété.

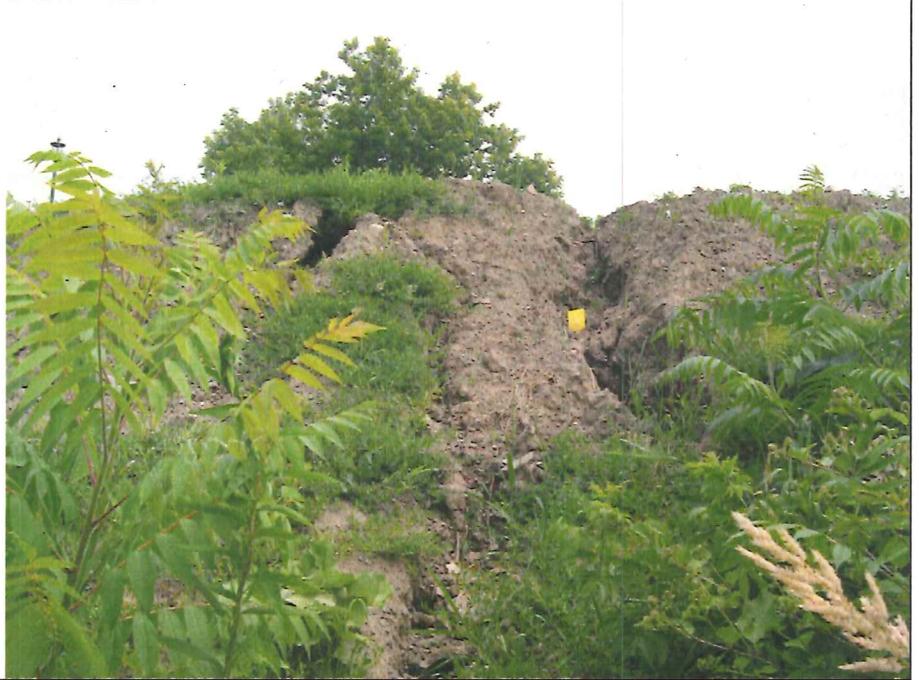
Photo no : DSCN2802

J'observe que la situation n'a pas tellement changée depuis l'inspection réalisée le 23 novembre 2010, le matériel en remblai dans le talus est toujours en place dans la zone inondable de faible courant, du ravinement est constaté dans le remblai (photo DSCN2802, DSCN2803 et DSCN2804).

Description : Ravinement du talus par le ruissellement de l'eau en surface.

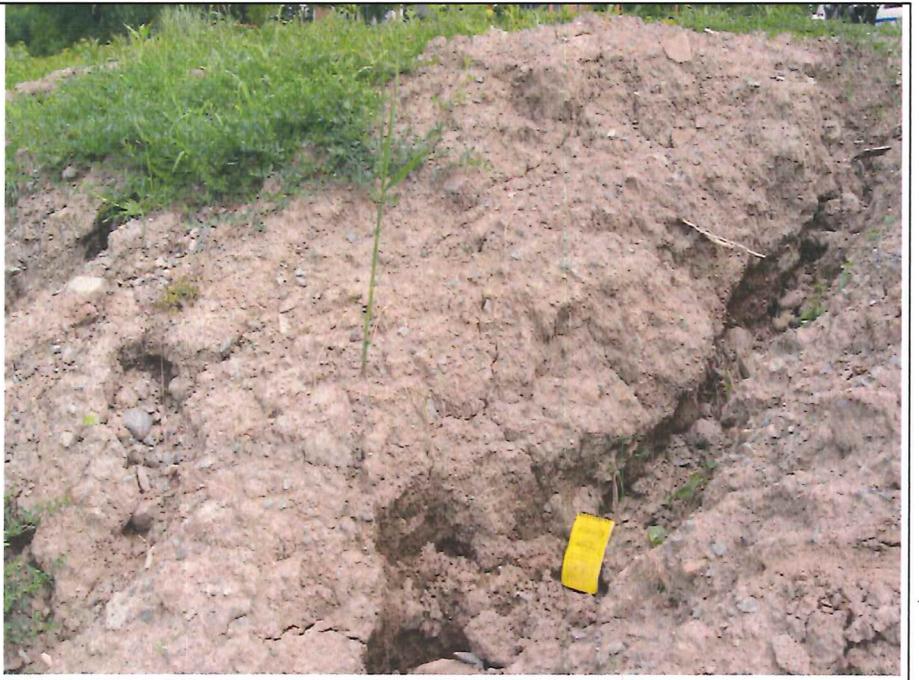
Photo no : DSCN2803

Description : Vue rapprochée du ravinement fait dans le talus par le ruissellement de l'eau de surface lors de précipitations.

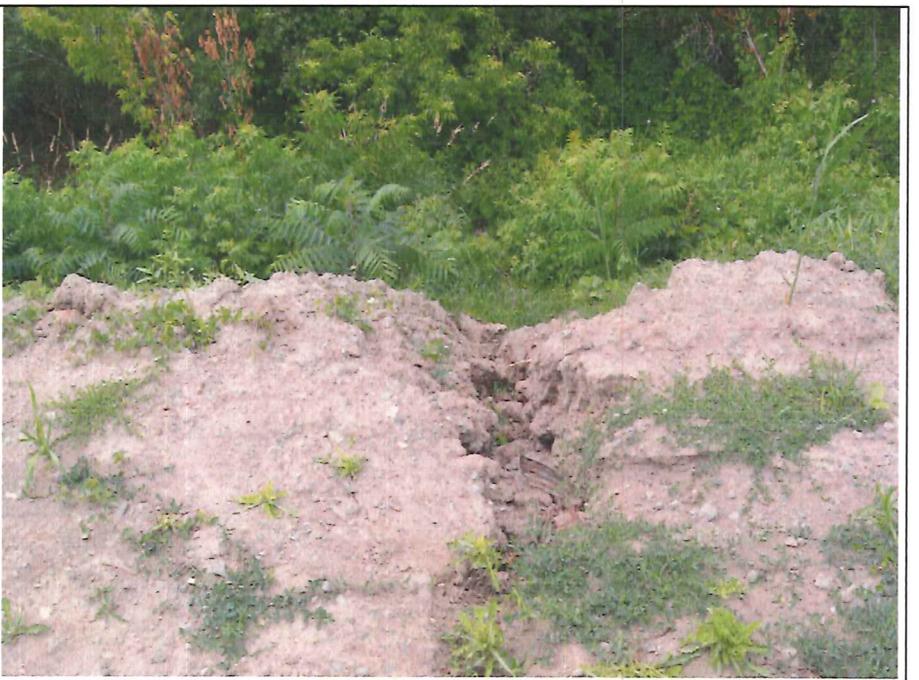
Photo no : DSCN2804

Description : Aperçu du ravinement depuis le haut du talus.

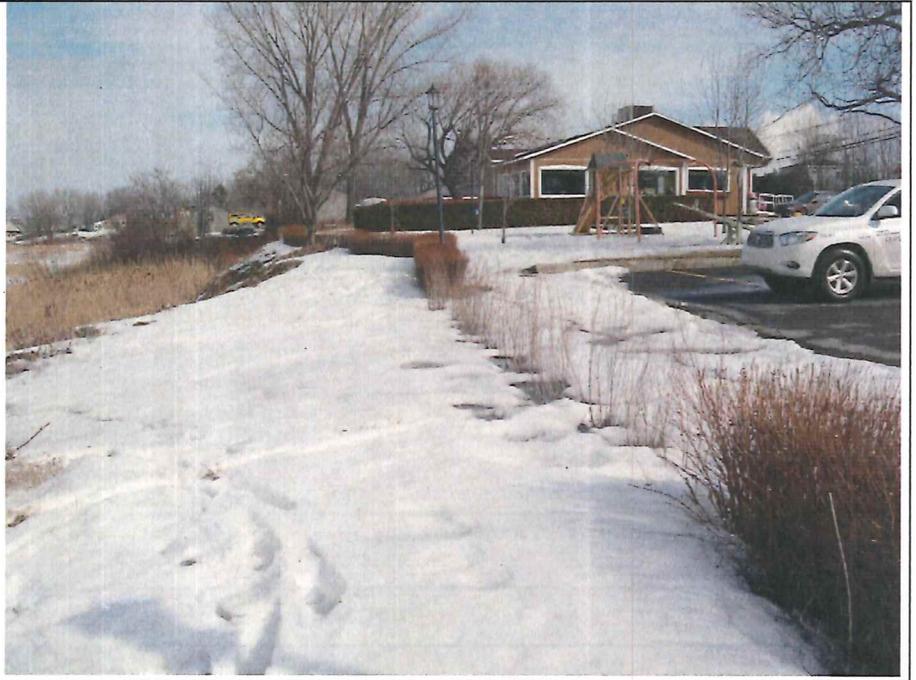
Description : Cessation des activités en rive et en zone inondable du fleuve.
