**Objet : Demande d'accès à l'information - 200782130**

**1. Identification**

N° intervention : 300777649	Type d'intervention : Inspection
N° gestion documentaire : 7610-06-01-08190-01	N° du rapport d'inspection : 401004286
N° demande : 200027844	Type de demande : Programme de contrôle
But de l'inspection : Vérifier l'entreposage et la gestion des MDR (batteries usagées), s'il y a lieu.

Nom du lieu : Battery Direct	
Nom usuel du lieu : <<< VALEUR INTROUVABLE >>>	
N° du lieu : X2140167	Type de lieu : lieu d'entreposage
Localisation du lieu inspecté : Adresse du lieu : 9120, boulevard du Golf Anjou (Québec) H1J 3A1	
Coordonnées géographiques du lieu (GÉO NAD 83 degrés décimaux) :

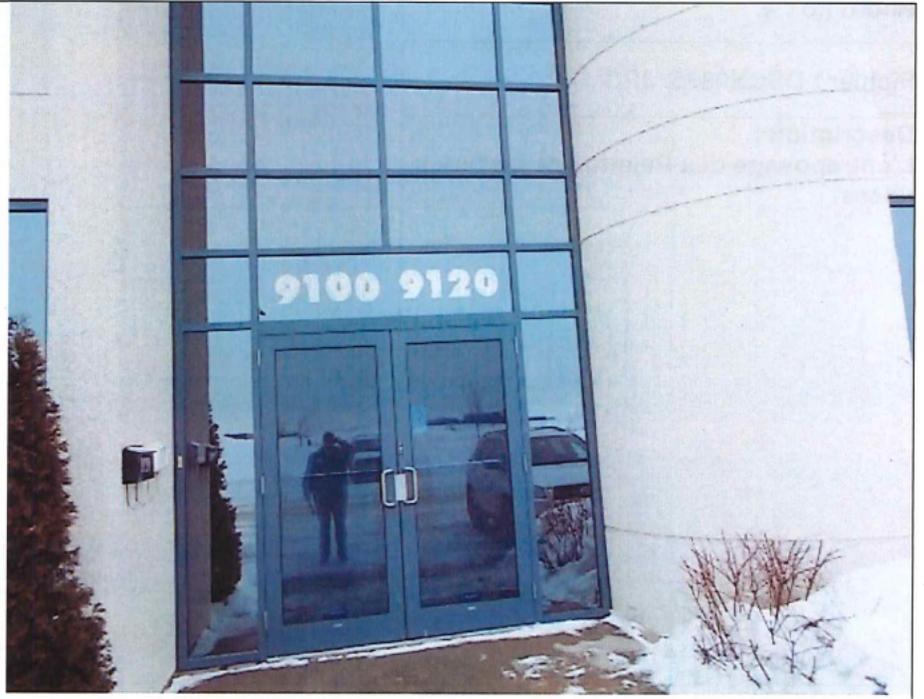
Photo no : 1

Description :  
Identification du lieu.

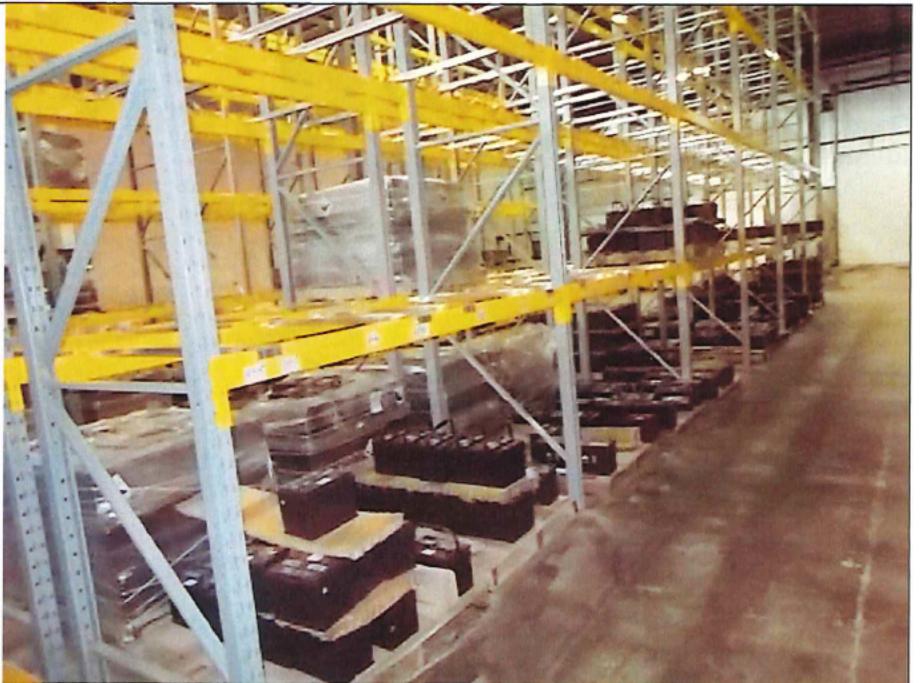
Photo no : 2

Description :  
Entreposage de batteries neuves.

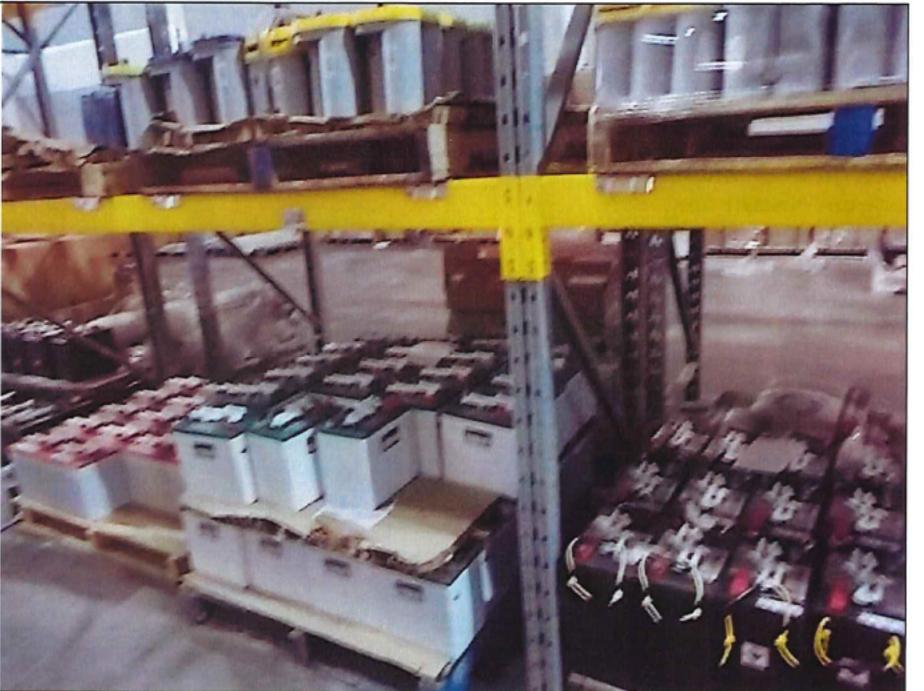
Photo no : 3

Description :  
Entreposage de batteries neuves.

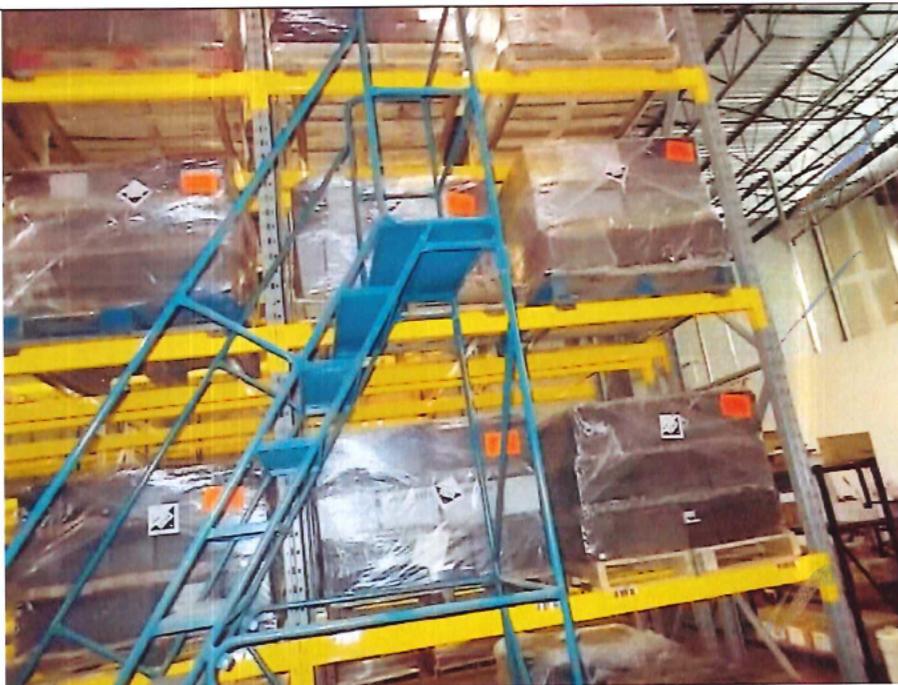
Photo no : 4

Description :  
L'entreposage des Palettes de batteries usées.

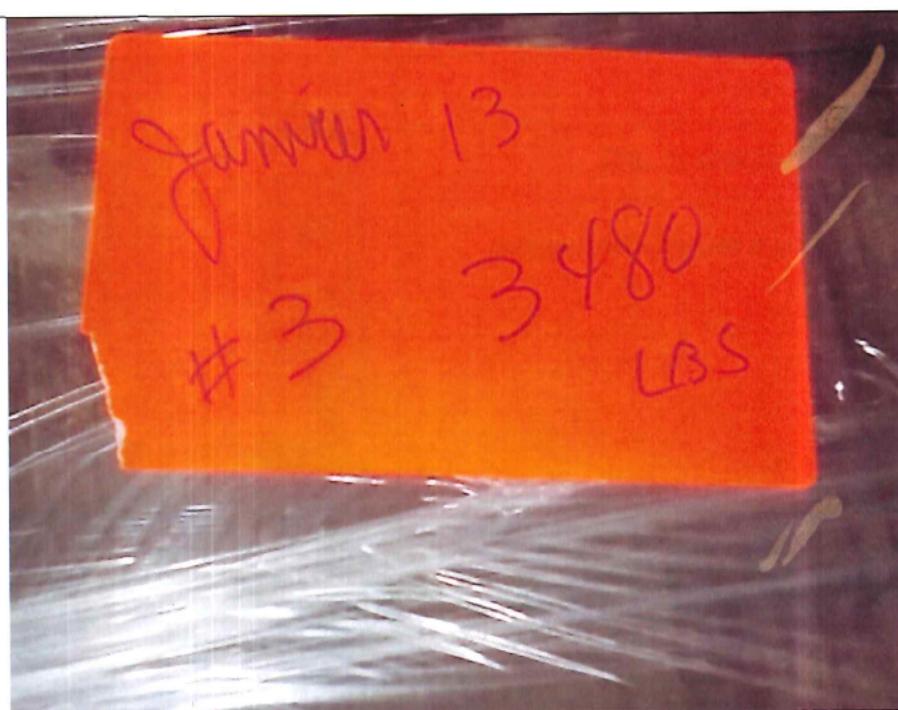
Photo no : 5

Description :  
Identification des palettes.

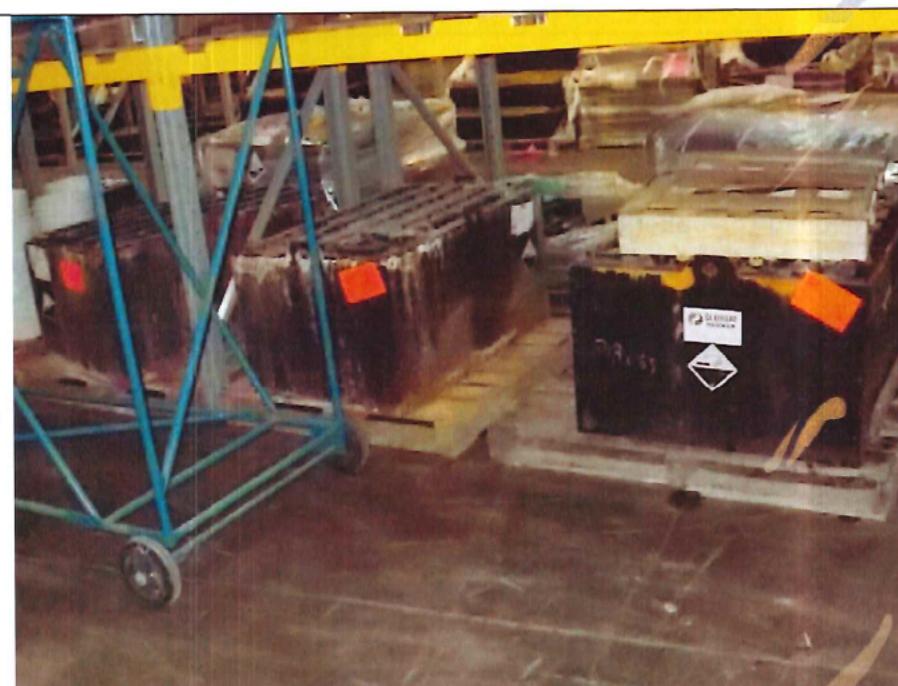
Photo no : 6

Description :  
Des grosses batteries usées pour des engins électriques.

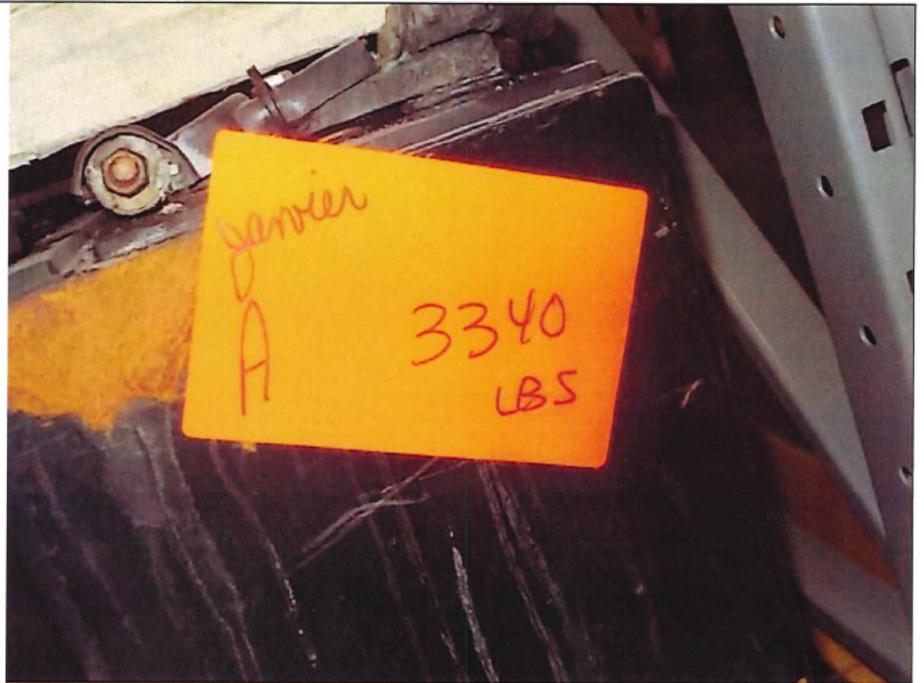
Photo no : 7

Description :  
Identification des grosses batteries.

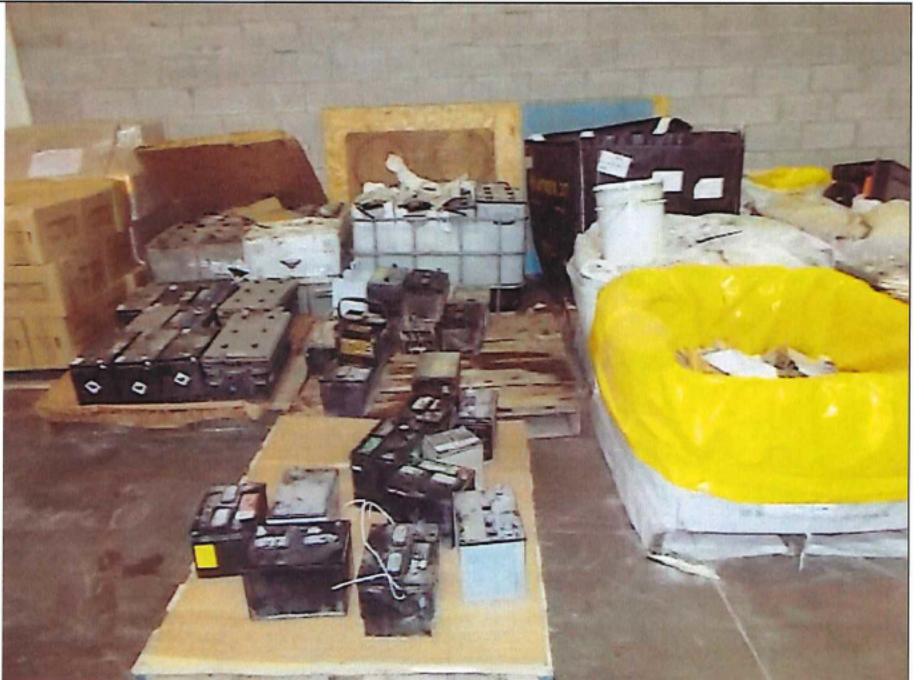
Photo no : 8

Description :  
Des batteries usées en attente de triage.

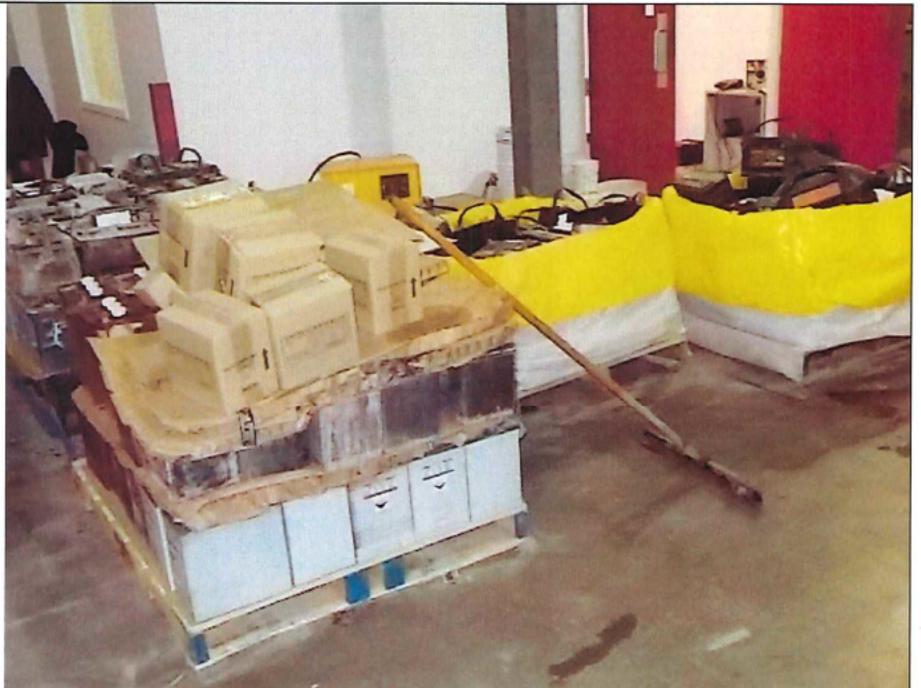
Photo no : 9

Description :  
Des batteries usées en attente de triage.
