La présente fait suite à votre demande d'accès, reçue le 14 février dernier, concernant la copie du rapport d'inspection n°402105494 concernant l'entreprise Carrosserie D.C. à Sainte-Justine-de-Newton.

RAPPORT D'INSPECTION

Contrôle environnemental

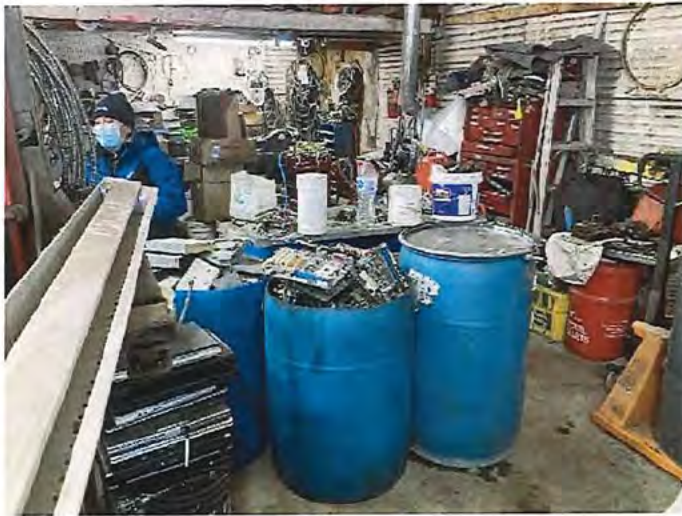
IMG\_0003.JPG

Nous remarquons la présence de barils et seaux remplis de composants électroniques (**photos 0003 à 0005**). M Cloutier nous indique que c'est une activité très marginale pour son entreprise. Il reçoit des ordinateurs qu'il démonte afin de revendre les différents composants. Il nous explique que les cartes mère, lecteurs de disquettes et de cd, disques durs lui sont rachetés par un recycleur. Il nous donne oralement les prix.

Il déclare ne pas être au courant de la nécessité de devoir déclarer cette activité et que celle-ci étant anecdotique, si tel est le cas il arrêtera. Le stock présent (1/4 de baril de disques durs, 2 barils de cartes mère et 2 barils de lecteurs de disquettes-cd) correspond à la totalité de tout ce qu'il a récupéré pour cette activité.

Les contenants ne sont pas identifiés, mais cela a été rectifié immédiatement après notre départ.

Barils de composants électroniques.

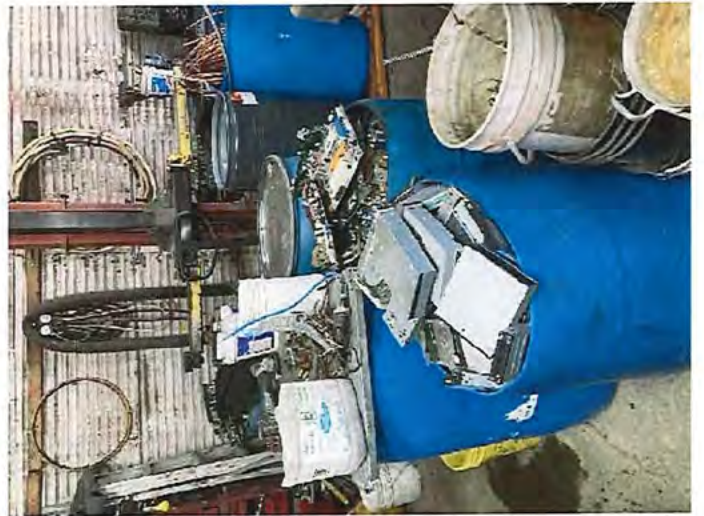
IMG\_0004.JPG

barils de composants électroniques (lecteurs cd et D7).

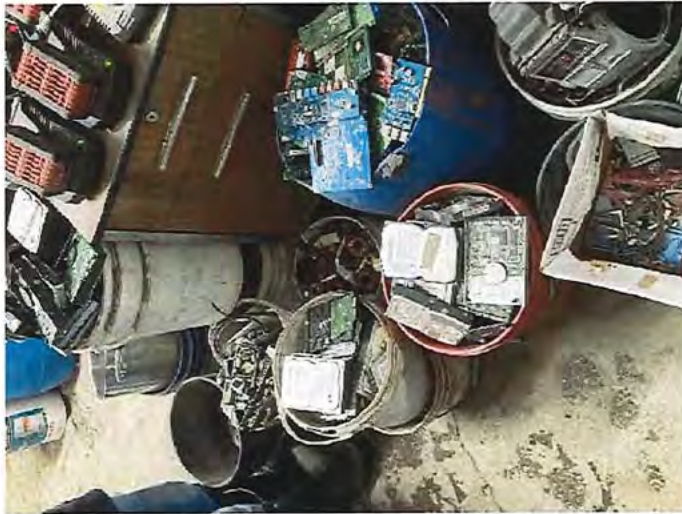
IMG\_0005.JPG

Barils de composants électroniques (cartes mère et disques durs).

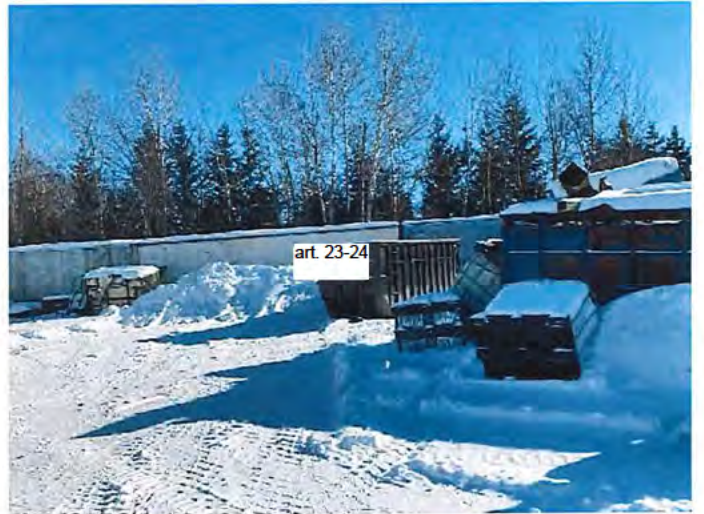
IMG\_0006.JPG

D'autres métaux sont également stockés dans des bennes siglées **art. 23-24** (**photos 0006, 0008, 0009**). Ce sont des ferrailles diverses évacuées en vrac.

Vue côté droit de la cour avec bennes de récupération de métaux.

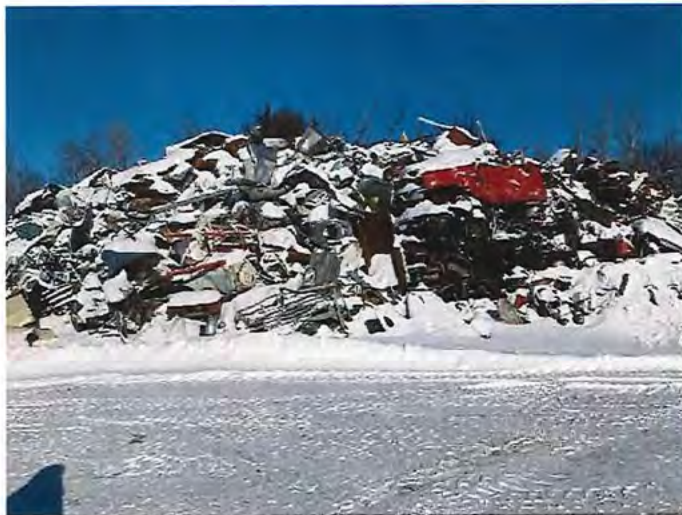
IMG\_0007.JPG

Nous partons ensuite inspecter le terrain de M Cloutier. C'est à cet endroit qu'il stocke les VHU compressés avant leur évacuation (**photo 0007 et 0013**). Lors de notre visite, un tas était présent pour un volume estimé à 10-12 voyages selon M Cloutier. Nous estimons un volume de l'ordre de 350m<sup>3</sup>. Il nous montre également les emplacements où il entrepose les différents métaux.

Tas de VHU destinés à être évacués (est: 350m3 soit environ 20 bennes).

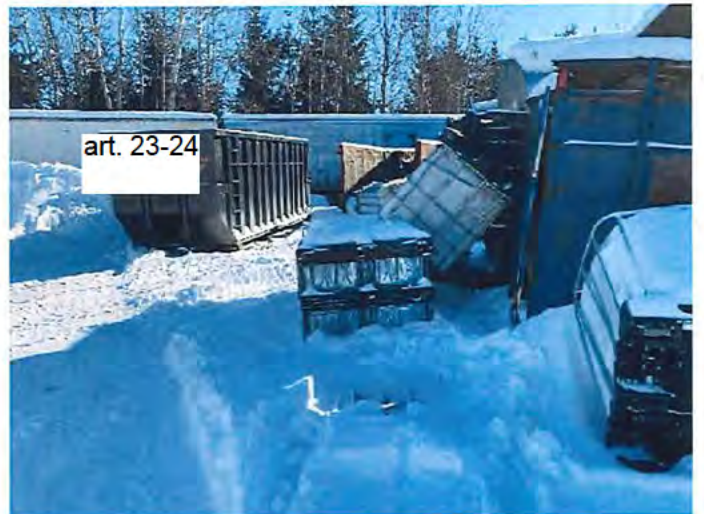
IMG\_0008.JPG

Benne de récupération de métaux siglée art. 23-24

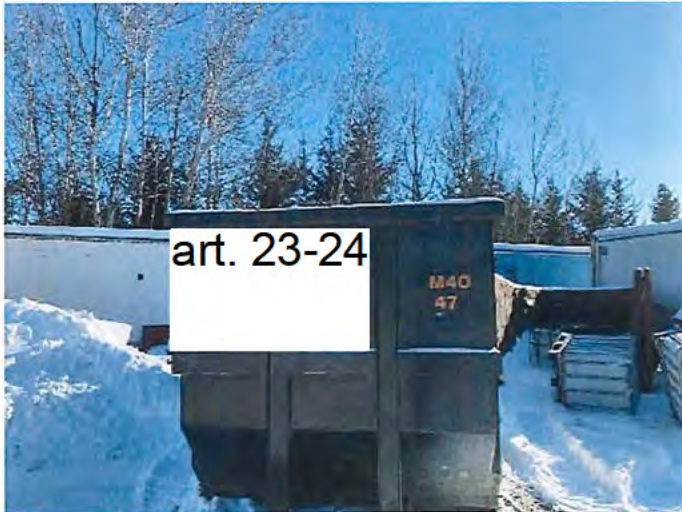
IMG\_0009.JPG  
Benne siglée art. 23-24

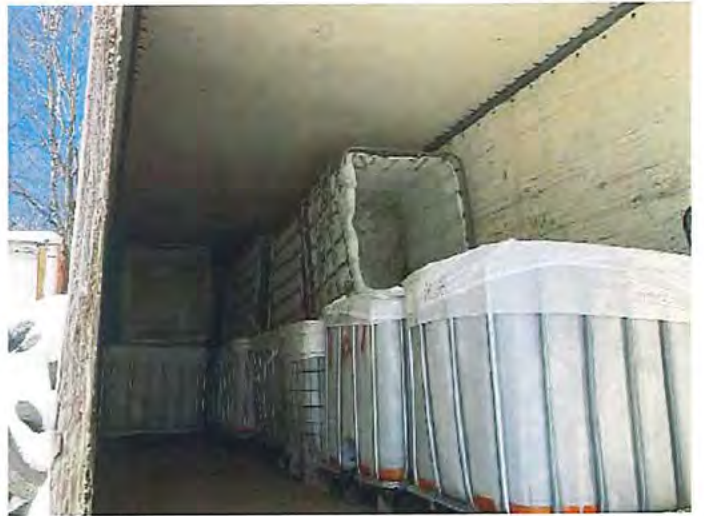
Il est séparé entre le «mix» (origines diverses) le trié et l'extrudé. Une fois la tote remplie, elle est strappée et prête à être évacuée (**photo 0010**).

IMG\_0010.JPG  
Totes de récupération d'aluminium entreposées dans une remorque. Les totes strappées sont celles prêtes à être évacuées.

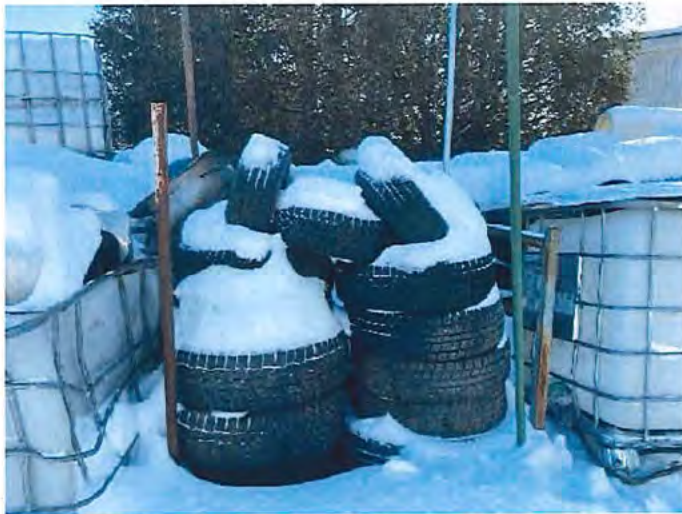
Les vieux pneus issus du démontage des VHU sont stockés à côté des remorques. Il y en a 250 environ actuellement. L'an dernier, 677 auraient été évacués. Les pneus réutilisables sont classés par taille et stockés dans une autre remorque, de même que les jantes et sont revendus (**photos 0011 et 0012**).

IMG\_0011.JPG  
Stockage temporaire de pneus destinés à la revente.

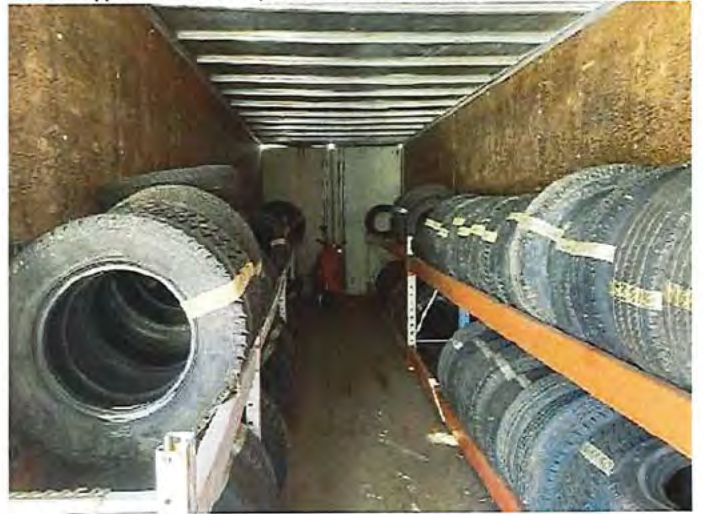
IMG\_0012.JPG  
Stock de pneus destinés à la revente triés par taille.

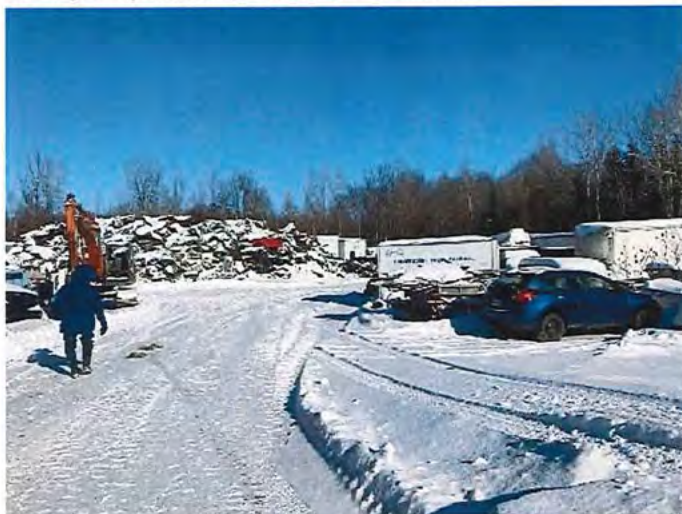
IMG\_0013.JPG  
Vue générale de la cour. Noter le tas de VHU au fond.

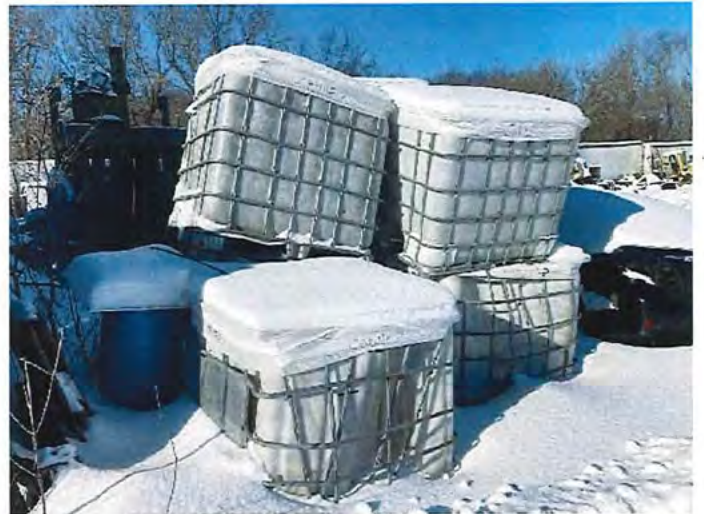
Outre le tas de VHU compressés, nous notons la présence de plusieurs totes remplies de cannettes et identifiées comme telles (**photo 0014**).

IMG\_0014.JPG  
Tote remplies de canettes.

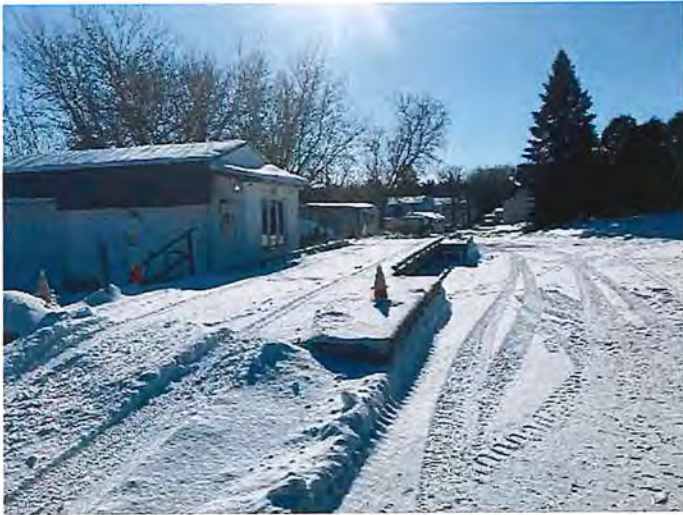
IMG\_0015.JPG

En parallèle, il existe une activité annexe de réparation de véhicules et de vente de pièces usagées (pneus, jantes etc...) La bascule présente à l'entrée du terrain (**photo 0015**) est aussi utilisée comme poids public.

Pont bascule à l'entrée de la cour.
