But : Vérifier le bien fondé de la plainte concernant les activités de nettoyage à sec par jets abrasifs qui sont sources d'émissions de poussières et de bruit et d'application de peinture qui génère des odeurs. Vérifier la gestion des matières résiduelles provenant des activités. Déterminer si l'exploitant doit détenir un C.A. pour ses activités.

Adresse du lieu inspecté : Distribution et Services R.G. inc. 1201, route 329 Nord Sainte-Agathe-des-Monts, Qué. J8C 2Z8	Adresse postale (si différente) :
No du lieu (SAGO): X2099488	Type de lieu : Fabrication, vente et installation de bennes pour camions. Vente de quincaillerie industrielle et équipement de déneigement.
Responsable du lieu : Robert Guay	No intervenant (SAGO) : Y2070666

Objet : Activité de nettoyage à sec par jet abrasif au 1201, route 329 Nord, à
Sainte-Agathe-des-Monts.

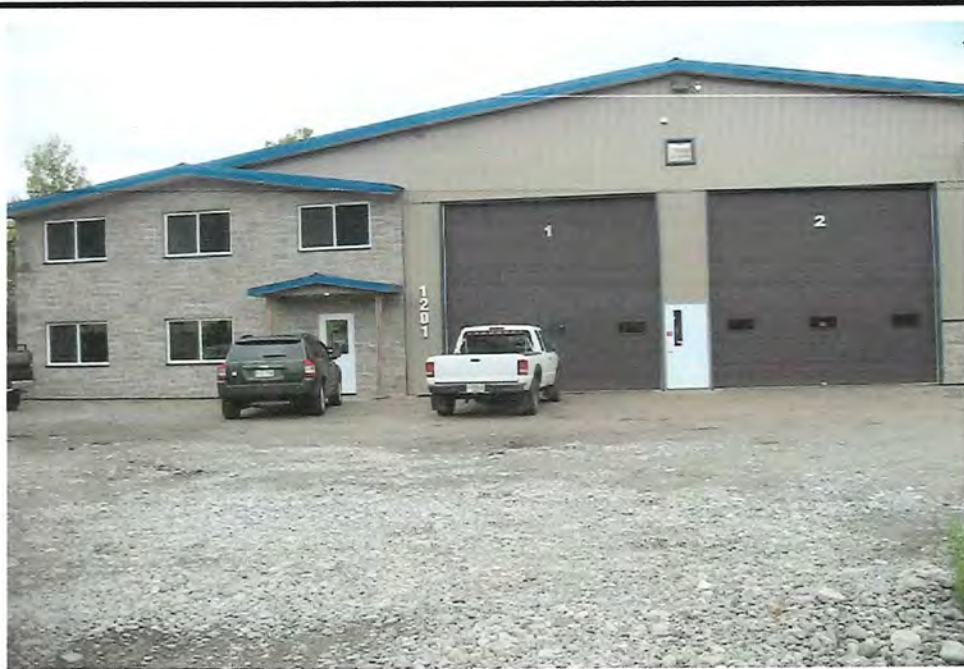
Photo # : 1

Note : Façade du bâtiment commercial.

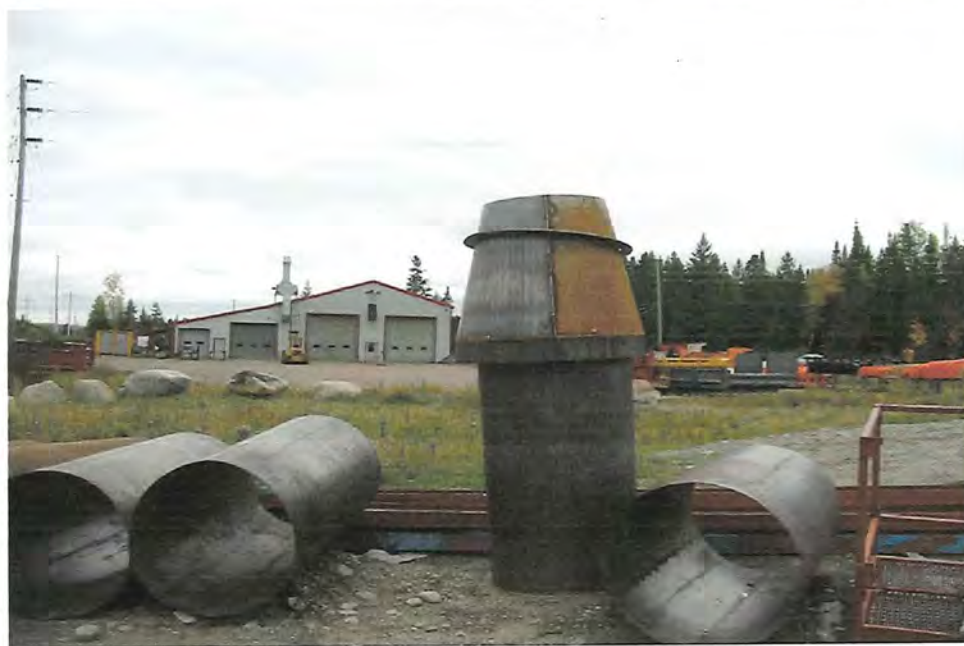
Photo # : 2

Note : M. Guay prévoit installer une cheminée dans la salle de peinture.

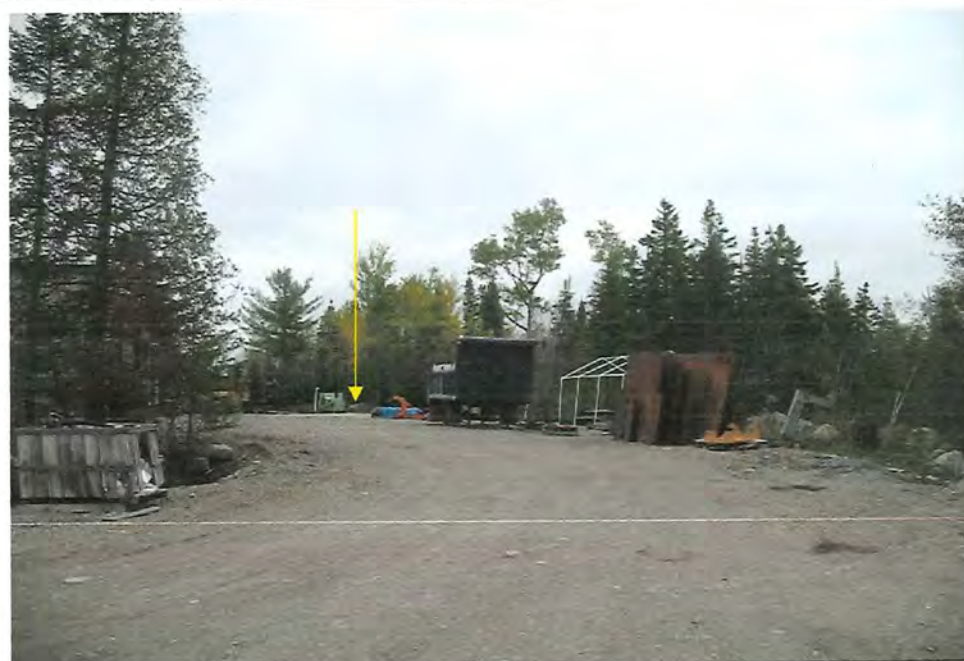
Photo # : 3

On se dirige à l'arrière du bâtiment, là où s'effectue le sablage au jet à sec (photo #3). Je lui demande quelle est sa principale activité et le volume produit annuellement. Il me dit que son entreprise répare, pose et vend des bennes de camion, puis il prend quelques contrats de réparation et de peinture pour des pelles de déneigeuses. Il produit environ²³⁻²⁴ camions par année. Plusieurs pièces métalliques jonchent le sol. Je remarque des barils vides tout rouillés, sans couvercles et demande à quoi ils servent (photo #4). Ils servent de support d'élévation aux objets à sabler. Je remarque une pelle de déneigeuse fraîchement terminée qui est en processus de séchage (photo #5). Je lui demande s'il a effectué du sablage au jet pour cette pelle aujourd'hui (15 octobre 2007). Il me dit oui. Une pelle à neige représente une journée d'ouvrage. Je lui demande à quelle heure et pour combien de temps il a effectué le sablage au jet. Il me répond au alentour de 10 heure le matin, pour une durée d'une heure. Je lui explique que la réglementation stipule qu'il ne faut pas que le nuage de poussière produit par le jet au sable dépasse 2 m de la source. Il se dit chanceux que je n'y étais pas ce matin.

Note : Vue d'ensemble de la cour derrière le bâtiment. La flèche indique le lieu où s'effectue le sablage au jet.

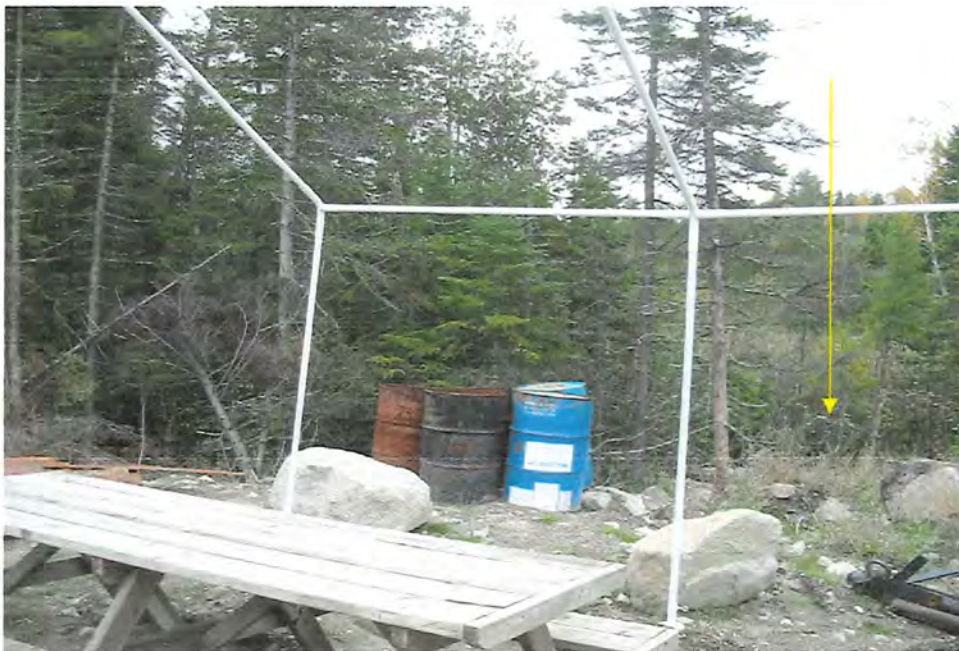
Photo # : 4

Note : Barils vides sans couvercles qui servent de support d'élévation aux objets à sabler. Derrière (flèche), c'est une zone humide.

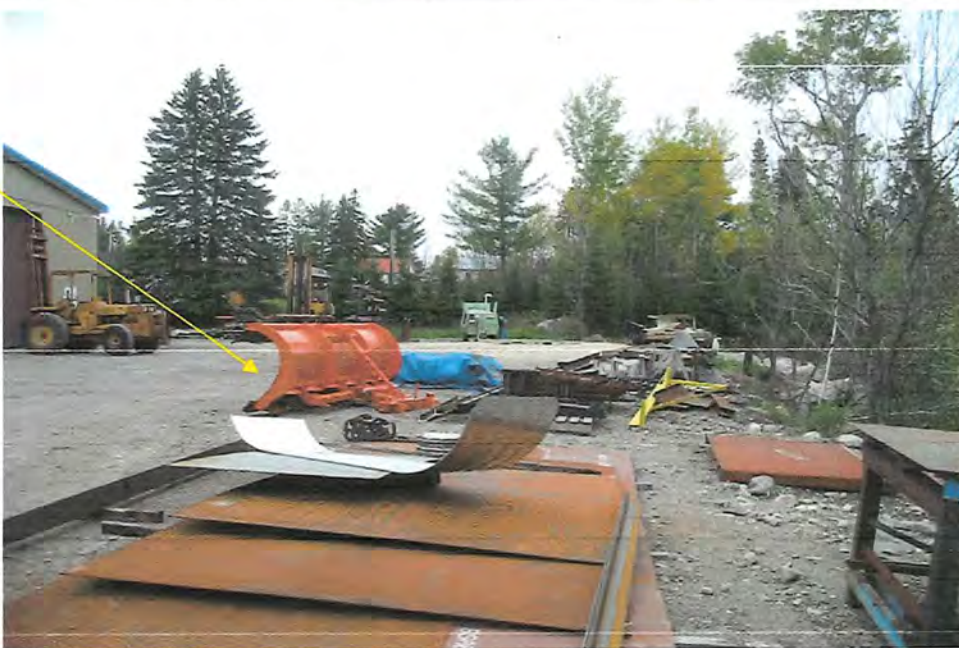
Photo # : 5

Note : Pelle de déneigeuse complétée.

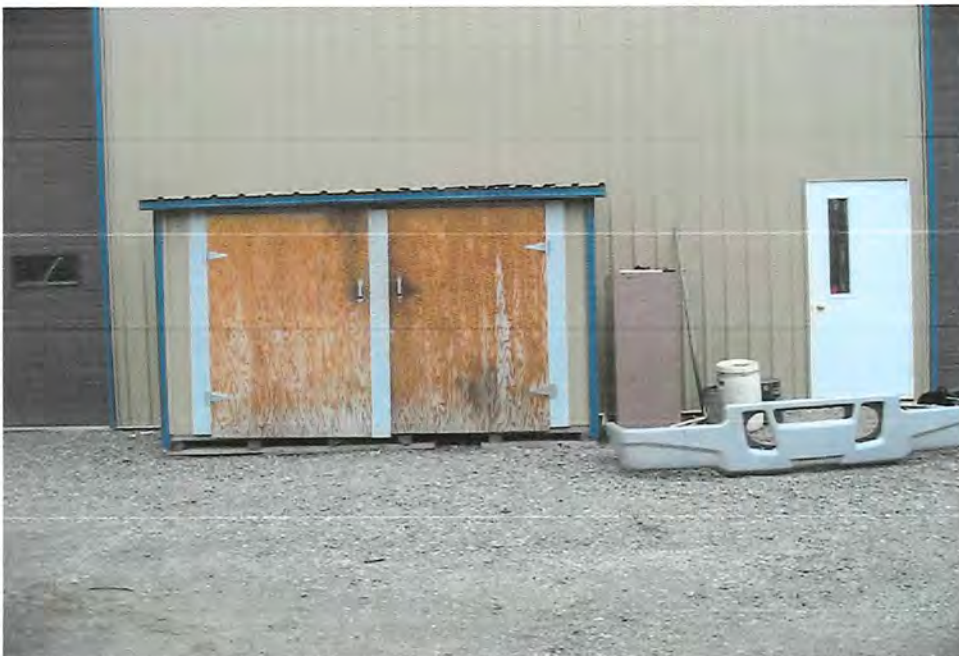
Photo # : 6

Je lui demande ce qu'il y a dans le cabanon (photo #6). Il me répond qu'il y entropose le réservoir (oxygène-acétylène) servant à la soudure. Aucune affiche de sécurité ou d'identification n'est présente. Je lui en parle. Je prends une photo panoramique du lieu où s'effectue le sablage au jet (photo #7). Une couche de 2 à 5 cm d'épaisseur de résidus de sablage est présente sur le sol. Je lui demande où il prend son sable. Il me dit que son sable provient de²³⁻²⁴. Je lui demande ce qu'il fait avec le sable au sol. Il me dit que ce sable est au sol depuis juillet 2007, il le laisse sur place. Quand il y en a trop, il le met dans un conteneur à déchet. Je lui demande s'il avait pensé à récupérer le sable et le réutiliser. Il me répond que le sable devient trop fin suite à sa première utilisation pour être réutilisé par la suite. Je lui dis qu'il est en infraction et qu'il va recevoir un avis pour ces activités non autorisées de sablage au jet à l'extérieur. Il me demande si on peut s'arranger, car il vient d'accepter un contrat de la²³⁻²⁴. Le projet prévoit la fabrication de 6 camions en trois mois. Je lui explique qu'il faut qu'il s'installe de façon à ce que les poussières produites par le sablage au jet ne se retrouvent pas dans l'atmosphère. Il me dit qu'il en a déjà parlé à la ville et ce qu'elle demande comme installation est trop complexe et prend trop de place dans sa cour. Il aimerait faire son propre abri aux dimensions raisonnables. Je lui dis que le règlement du Ministère ne donne pas de spécificité quand au type d'abri, mais s'attarde à la poussière et aux résidus produits. Par contre, je dis à M. Guay qu'il faut qu'il respecte le règlement de sa municipalité.

Note : Cabanon dans lequel le réservoir (oxygène-acétylène) pour la soudure est entreposé. Pas d'affiche de sécurité ou d'identification présente.

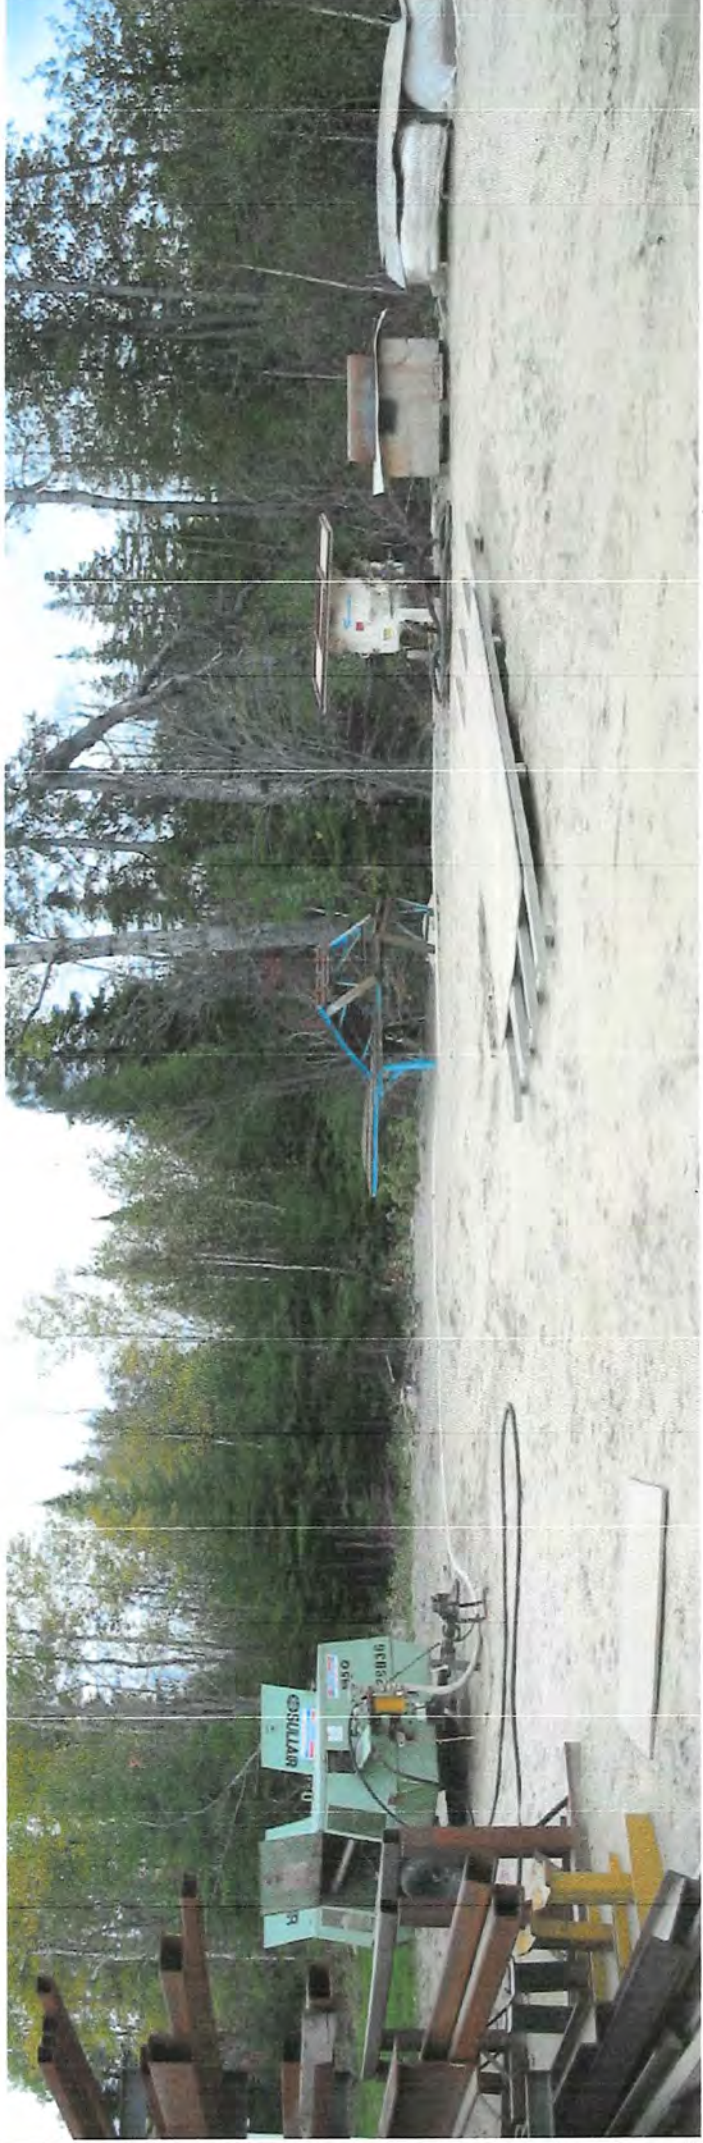
Date : 15-10-2007 **Photo # :** 7

M. Robert Guay effectue du sablage au jet à l'extérieur et les résidus de sable sont laissés sur place. Je n'ai pas été témoin de la dimension du nuage de poussière créé lors de ses activités de sablage, mais pour le dépôt de matières résiduelles (résidus de sable) dans un endroit autre qu'un lieu où leur élimination est autorisé, il contrevient à l'article 66 de la Loi sur la qualité de l'environnement. Un abri devra être construit pour contenir les poussières et les matières résiduelles provenant du sablage au jet.

Note : Le sablage au jet se fait à l'extérieur, derrière le bâtiment

Émettre un avis d'infraction pour le dépôt de matières résiduelles dans un endroit non autorisé par la Loi sur la qualité de l'environnement.

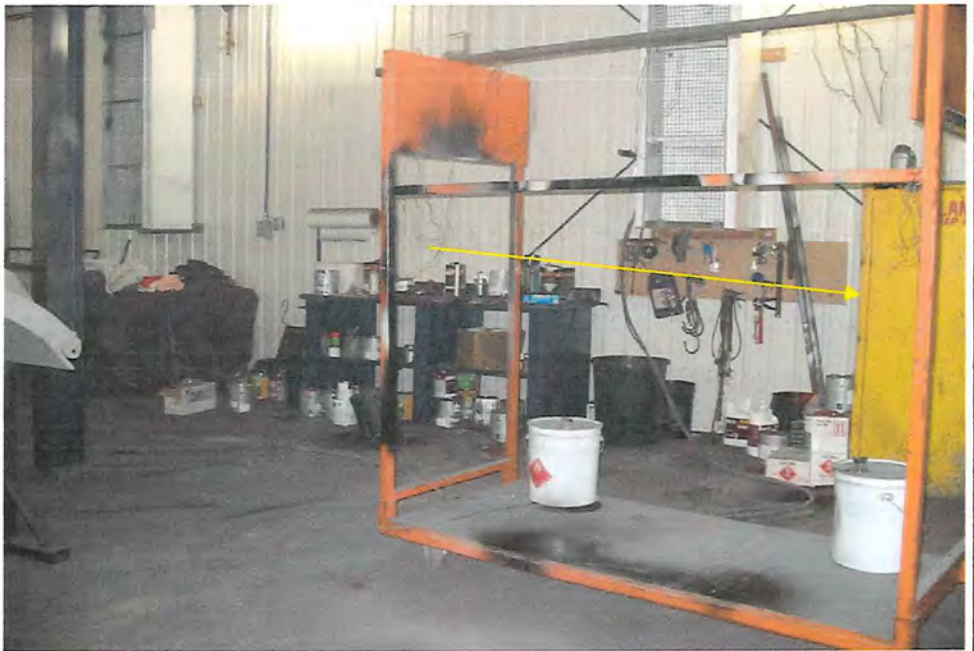
Photo # : 8

Note : Salle de peinture. Une armoire jaune munie d'un plancher capable de contenir les fuites, sert à l'entreposage des contenants de peinture et de solvant. Plusieurs contenants sont à l'extérieur de l'armoire.

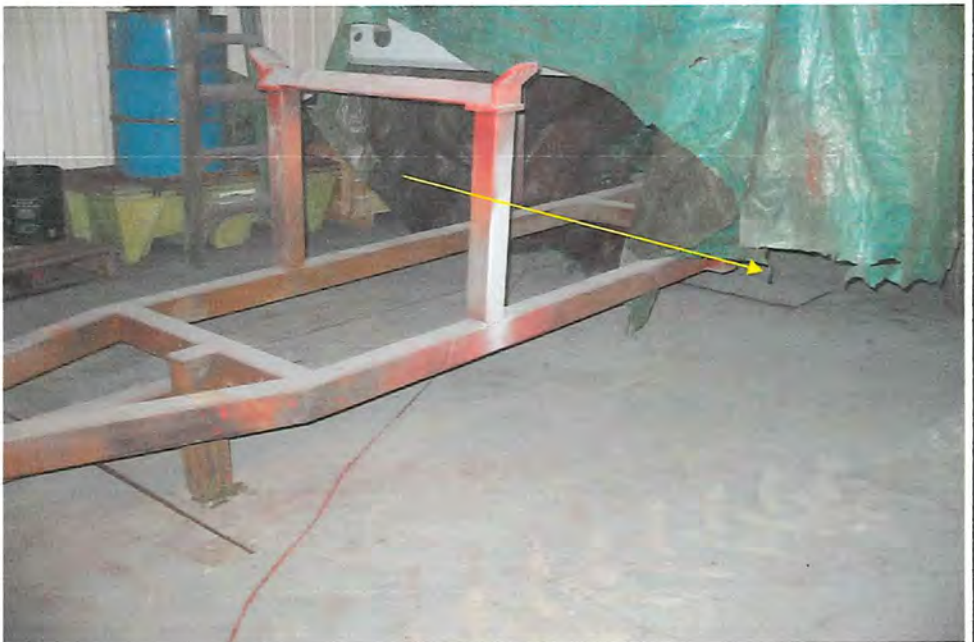
Photo # : 9

Note : Il y a un drain de plancher dans la salle de peinture. M. Guay dit qu'il ne sert pas.

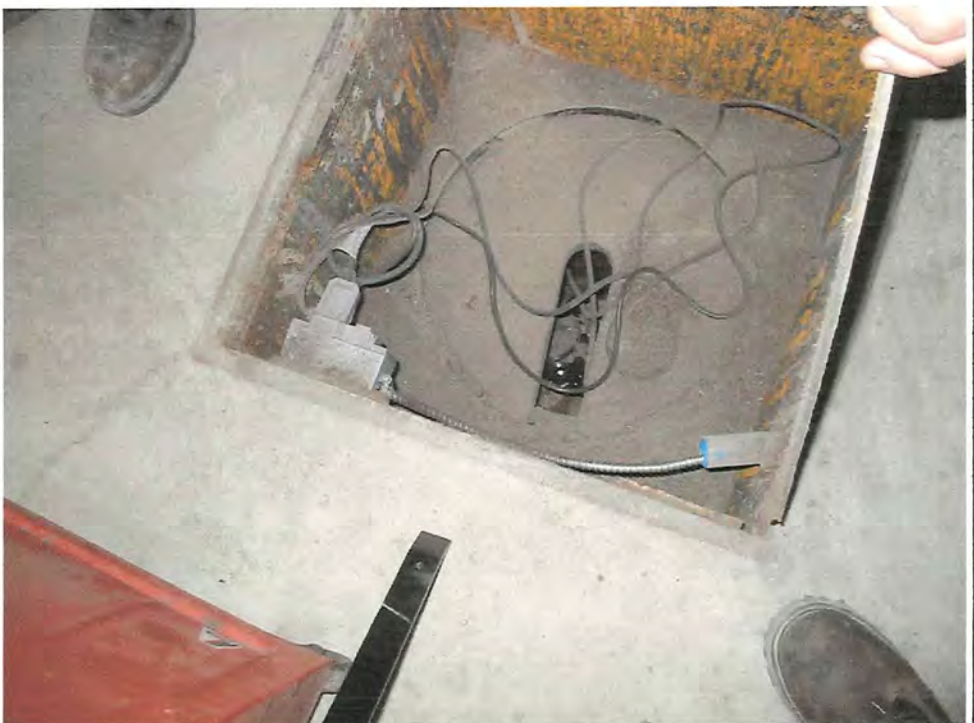
Photo # : 10

Note : Trappe électrique dans le garage. En dessous, il y a une pompe qui ne sert plus. Cette pompe est reliée au drain de plancher dans la salle de peinture.

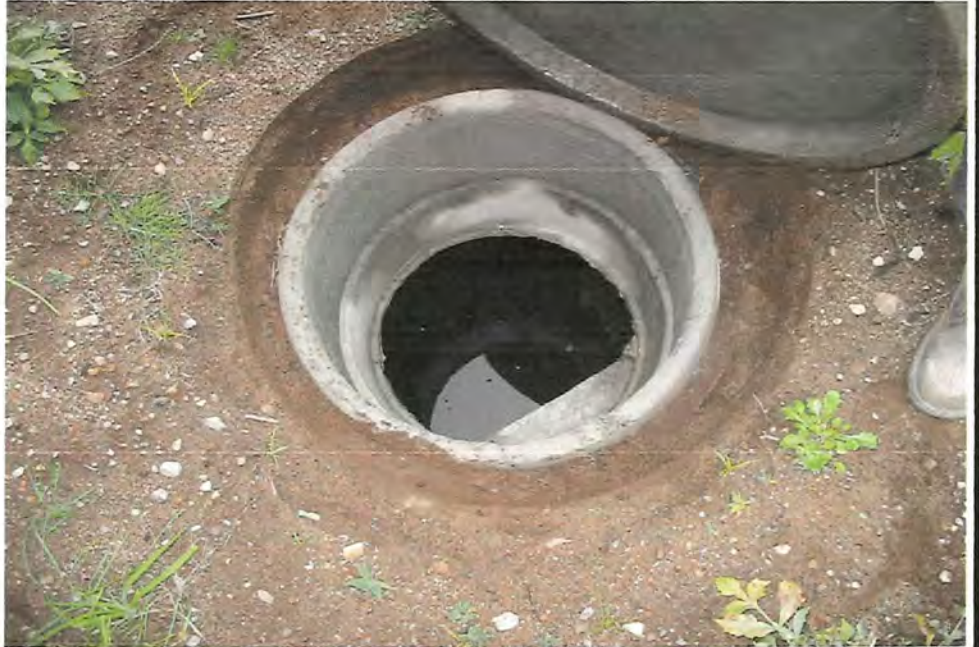
Photo # : 11

Nous sortons devant le bâtiment. M. Guay me montre le puits de captage d'huile (photo #11) et me dit qu'un récupérateur passe avec un vacuum régulièrement. Le reste de l'eau de surface va au fossé. Je lui demande s'il a un puits d'eau potable. Il me dit oui et me montre son puits de surface, situé à droite du bâtiment (photo #12). Puisque l'installation ne pose pas de problème, je quitte les lieux. Il est 15 h 50.

Note : Puits de captage d'huile situé en face du bâtiment.

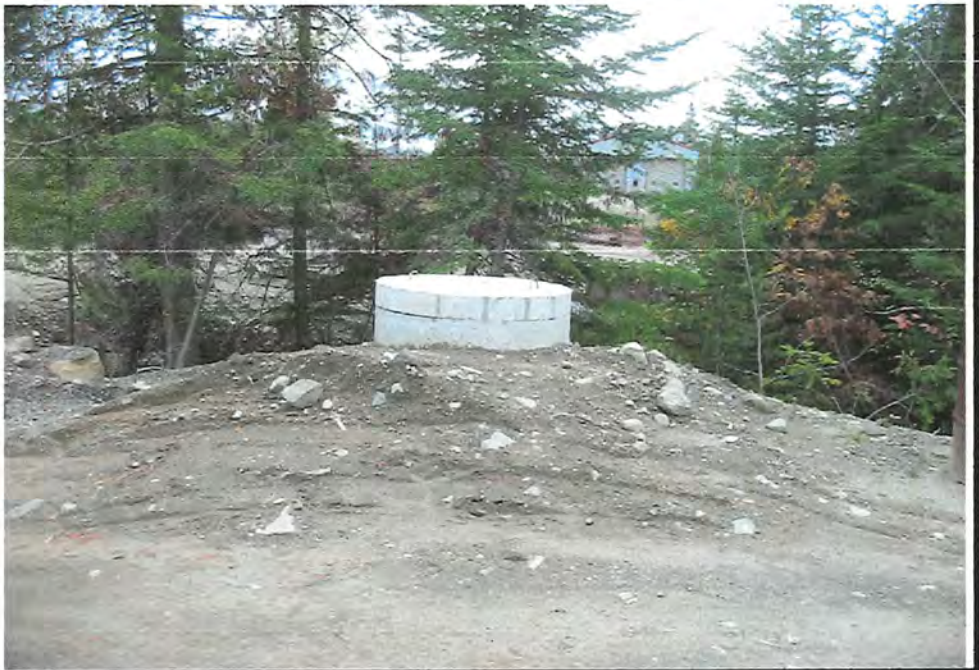
Photo # : 12

Note : Puits de surface (eau potable) situé à gauche du bâtiment.

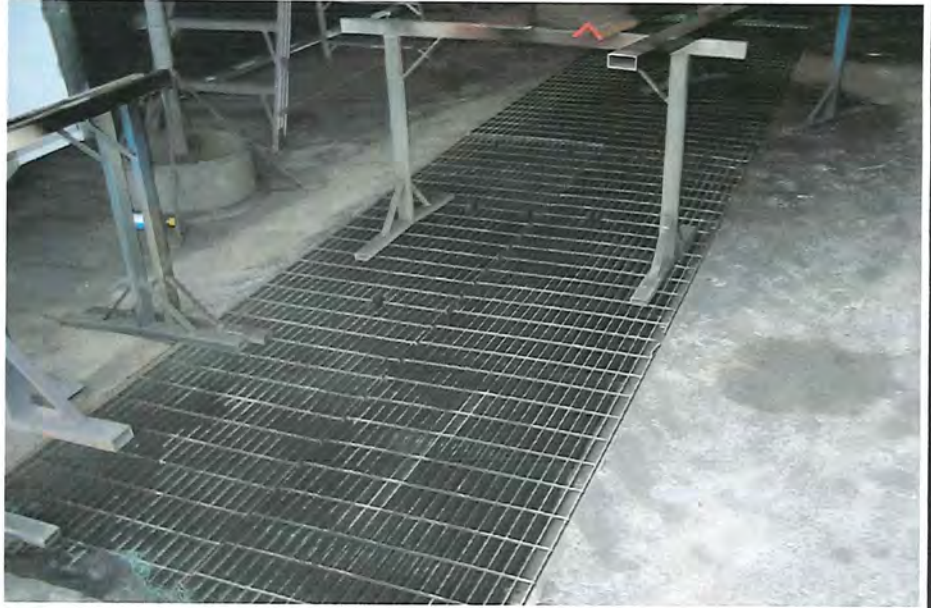
Photo # : 1

Note : vu du filtre situé dans le plancher
de la salle à peinture

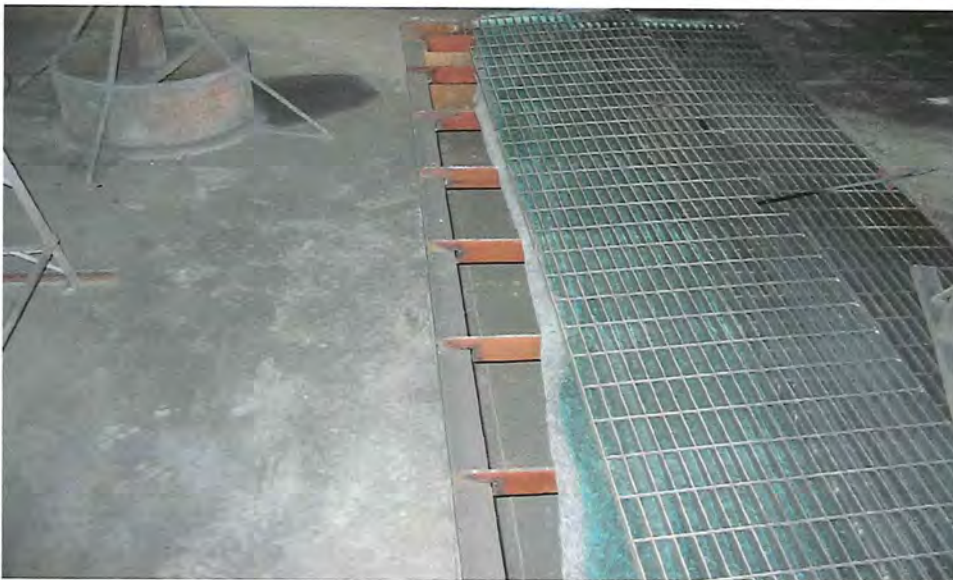
Photo # : 2

Note : vu du caisson d'aspiration dans
le plancher de la salle à Peinture

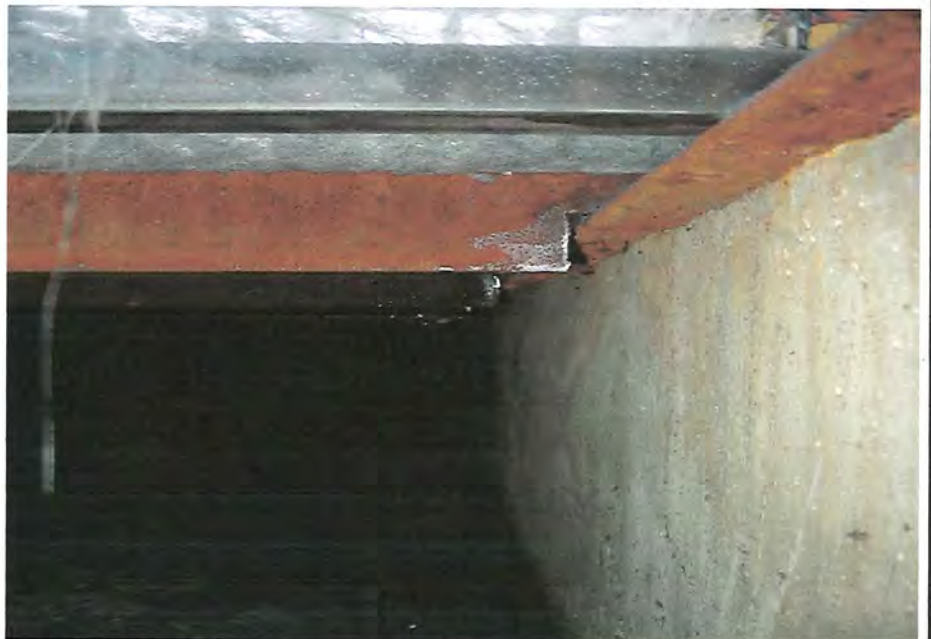
Photo # : 3

Note : vu sous le filtre de la conduite
d'aspiration sous le plancher de la salle à
peinture

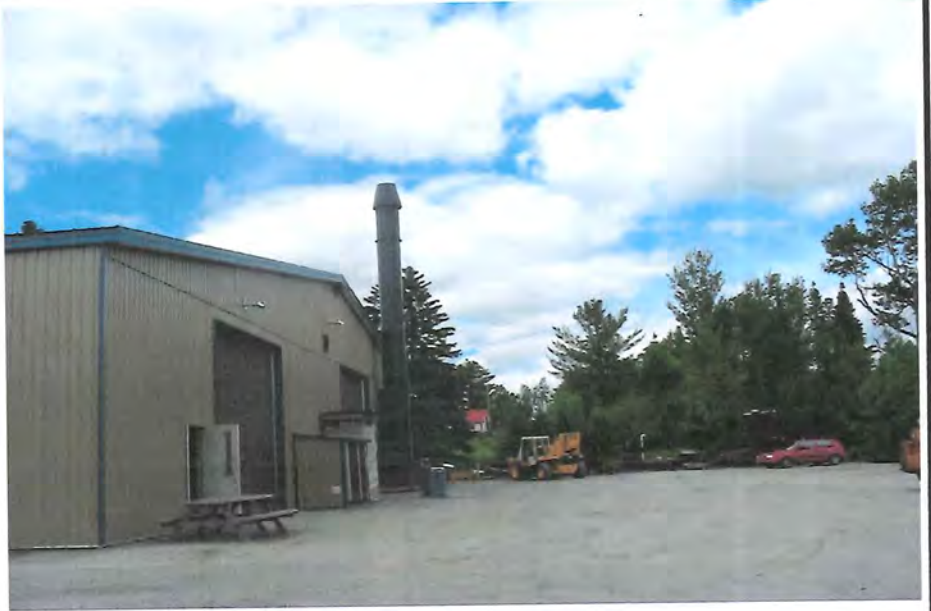
Photo # : 4

Note : vu de la cheminé de la salle à
peinture et aussi vu du terrain qui a été
nettoyé

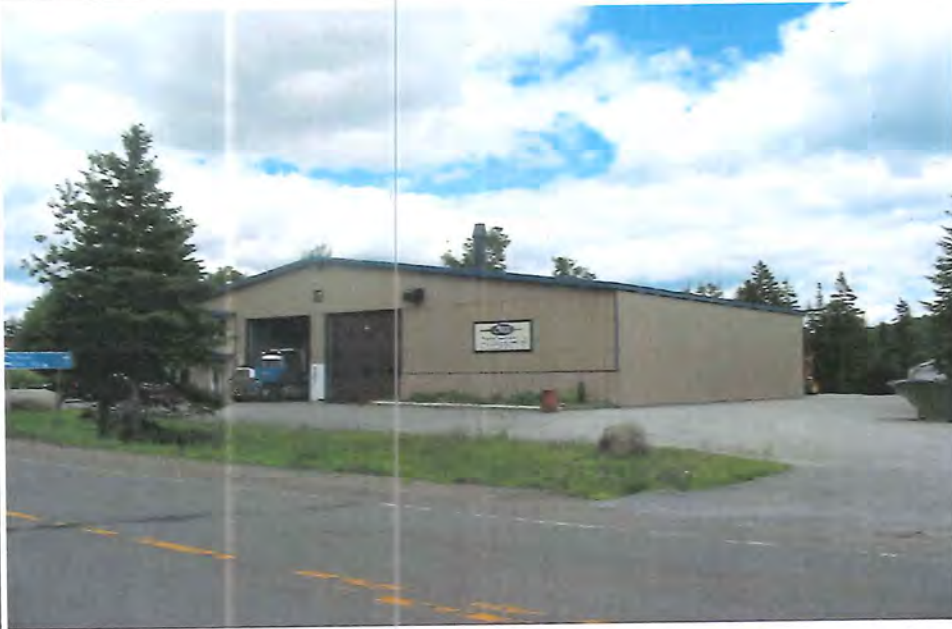
Photo # : 5

Note : vu du bâtiment principale no 1

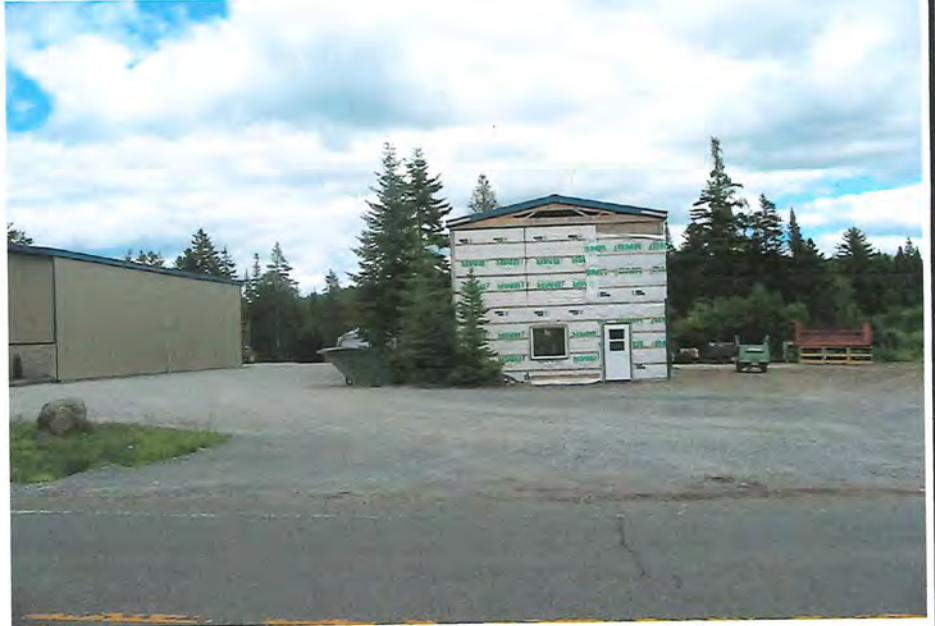
Photo # : 7

L'atelier de sablage au jet abrasif n'émet pas de contaminant à l'extérieur du bâtiment.

Note : vu du bâtiment no 2 l'atelier de
sablage au jet abrasif

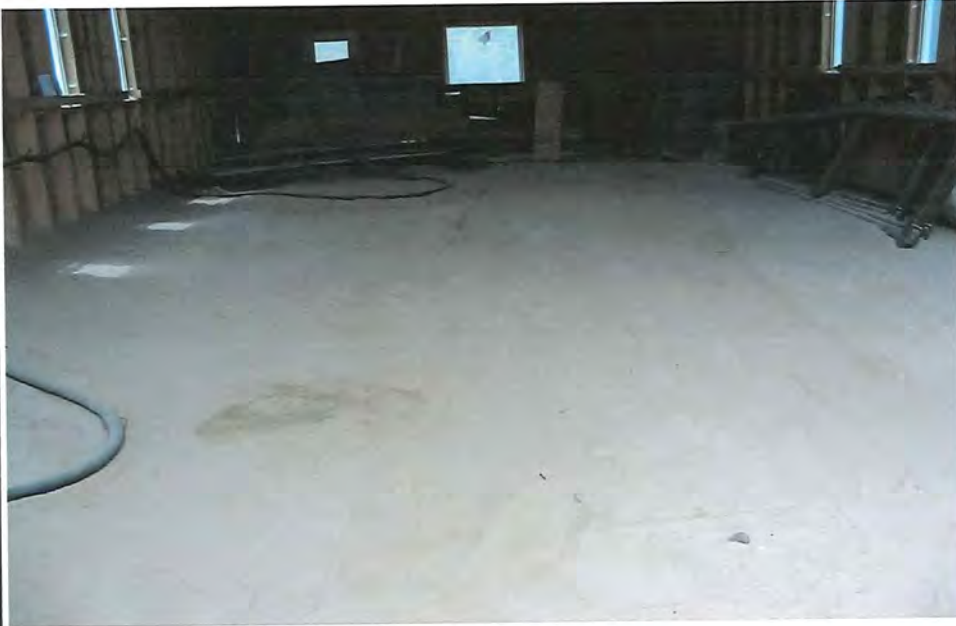
Photo # : 8

Ce bâtiment est l'atelier de sablage au jet abrasif. L'abrasif est de la silice. C'est un bâtiment fermé qui n'a pas d'ouverture sauf la porte d'entrée. Tout le sable est à l'intérieur du bâtiment il y en a environ 30 cm au sol.

Note : vu de l'intérieur du bâtiment no
2 l'on aperçoit la couche de sable qui
est complètement à l'intérieur du
bâtiment

Fermer l'intervention et faire un suivi sur la disposition du sable résiduelle.
