De : [Accès à l'information - Laurentides](#)  
A :  
Objet : Demande 200787606  
Date : 22 mars 2022 14:19:00  
Pièces jointes : [7340-15-01-00058\\_biffé.pdf](#)  
[Avis de recours.pdf](#)  
[A- Art. 23 et 24.pdf](#)

Objet : Implantation d'un centre de compostage de boues de  
fosses septiques

Objet : Augmentation de la capacité du centre de traitement de boues de fosses septiques et irrigation des eaux traitées en milieu forestier

Date de l'inspection : 2006 année	09 mois	26 jour	Heure d'arrivée : 11 h 30	Heure de départ : 12 h 15
Date de rédaction : 2006 année	10 mois	04 jour	No dossier (gestion documentaire) : 7340-15-01-00058	
Technicien, technicienne : Jean Trépanier			Accompagné, accompagnée de : Danièle Gauthier	
No intervention (SAGO) : 300 320 903			No document (SAGO) (facultatif) : 400363234

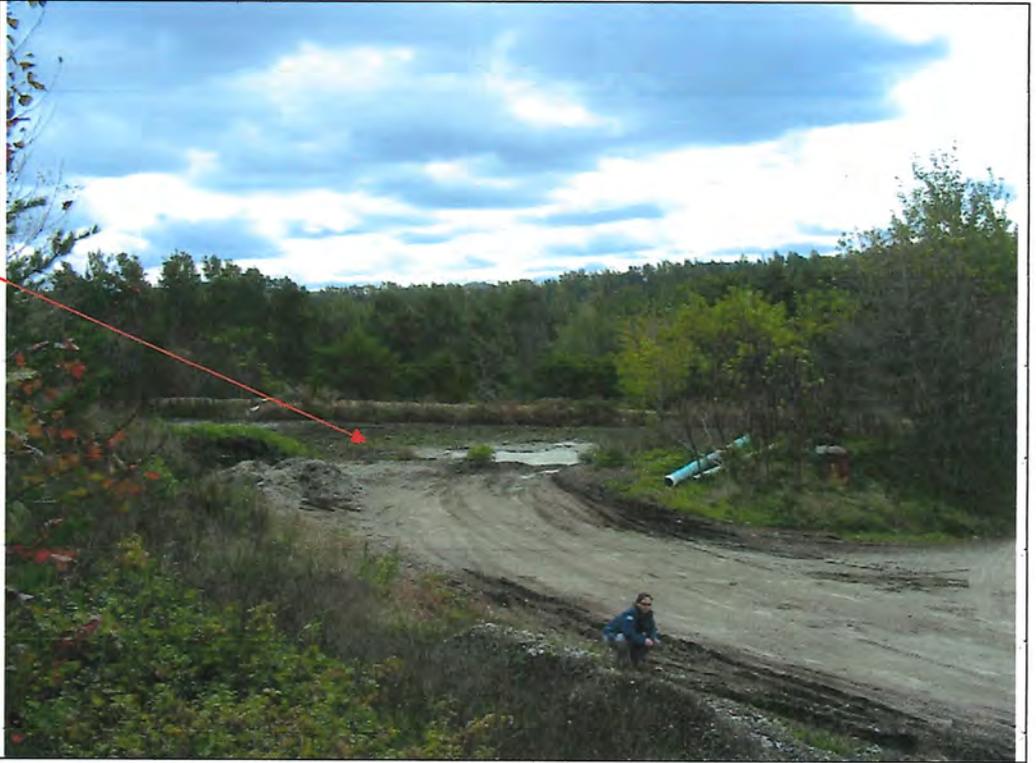
Lagune # 1 pleine

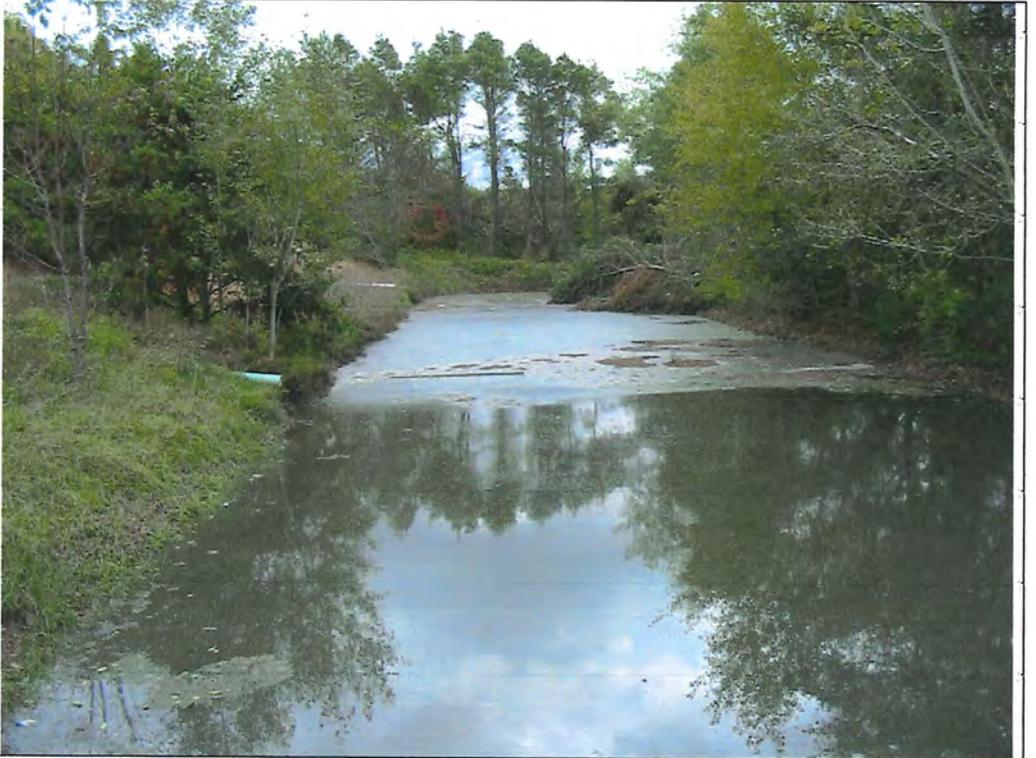
No photo : 3

Lagune # 2 au 2/3 pleine

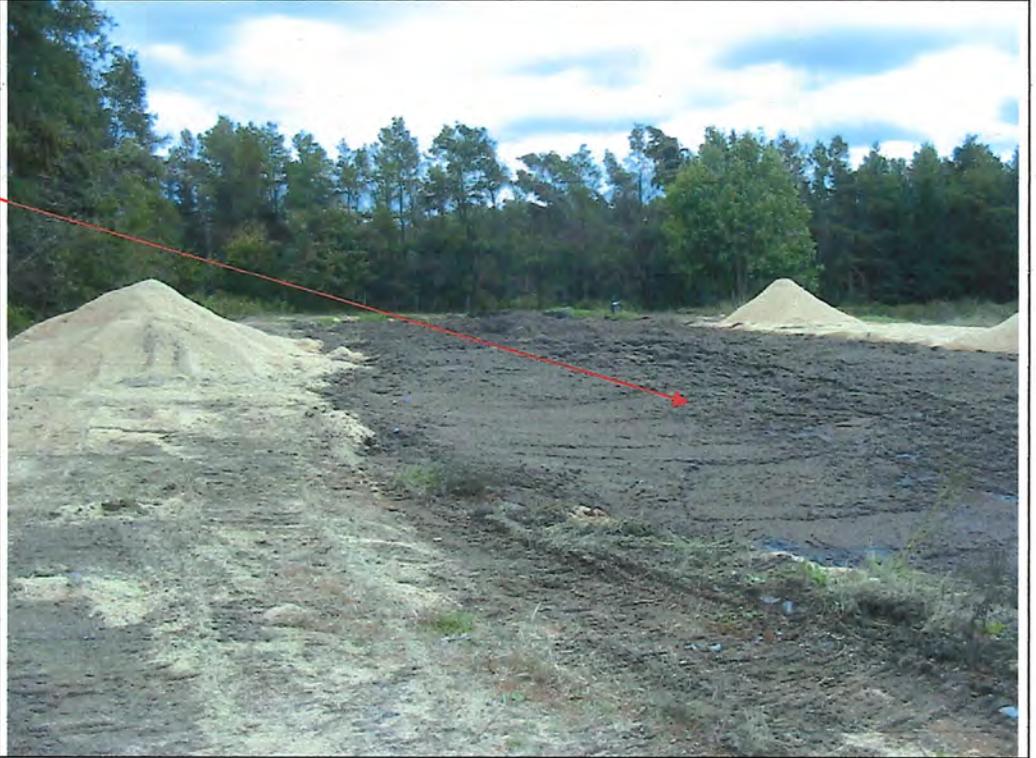
**No photo : 4**

Lagune # 3 pleine d'un mélange de boues et de sciures de bois

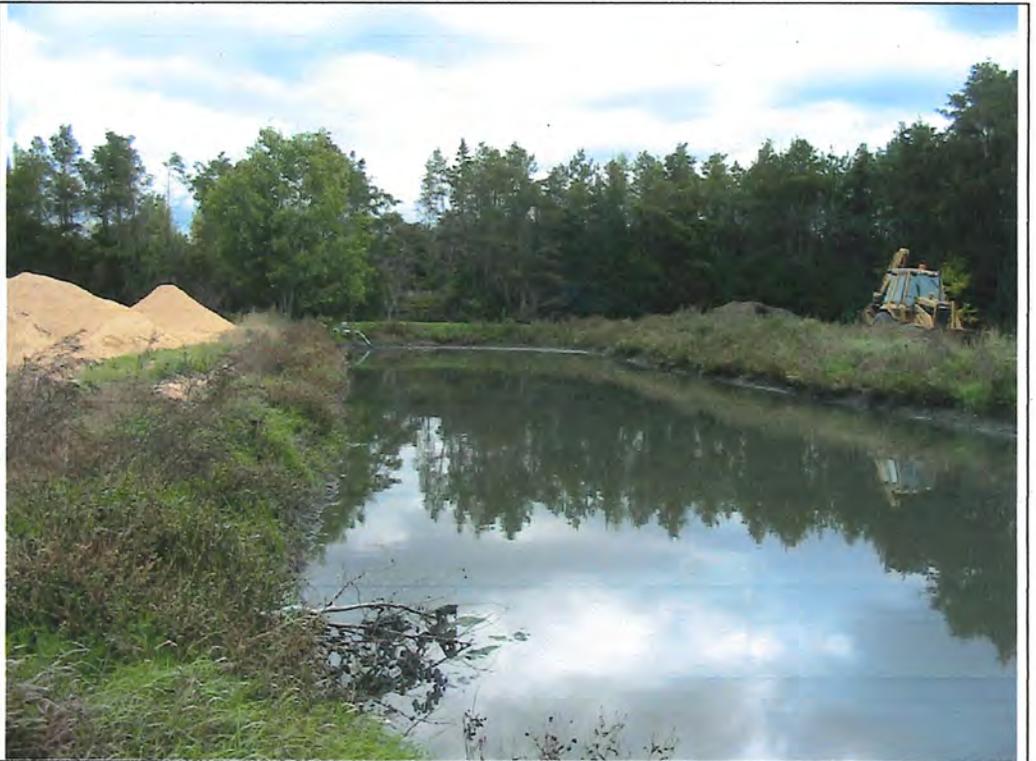
**No photo : 5**

Lagune # 4 servant à l'irrigation, à moitié pleine

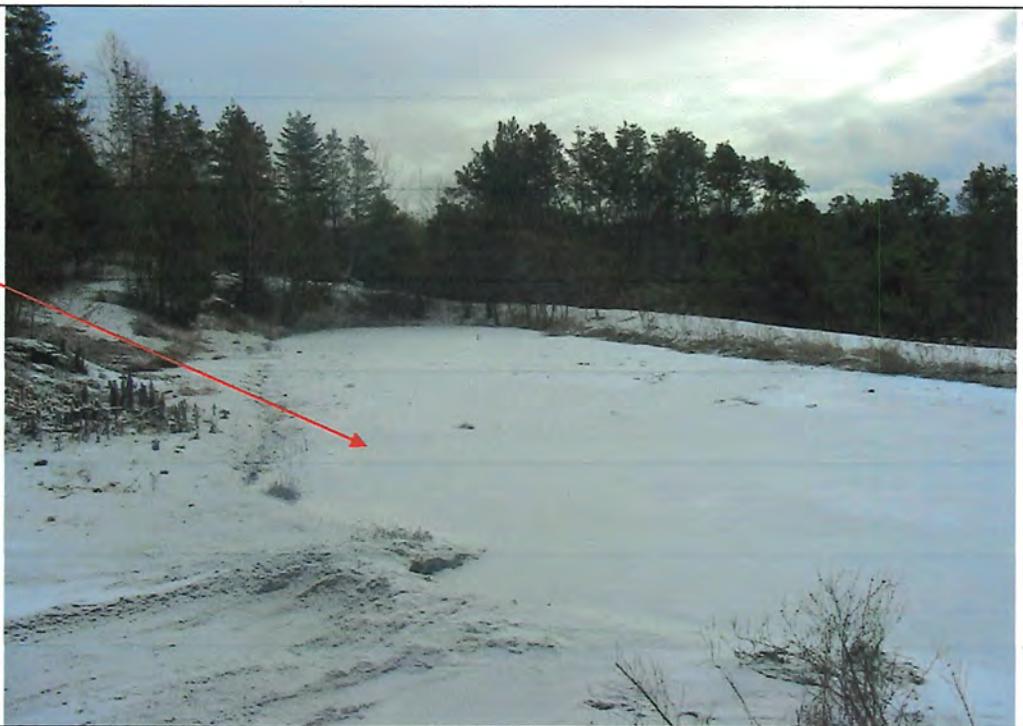
Lagune # 1 pleine

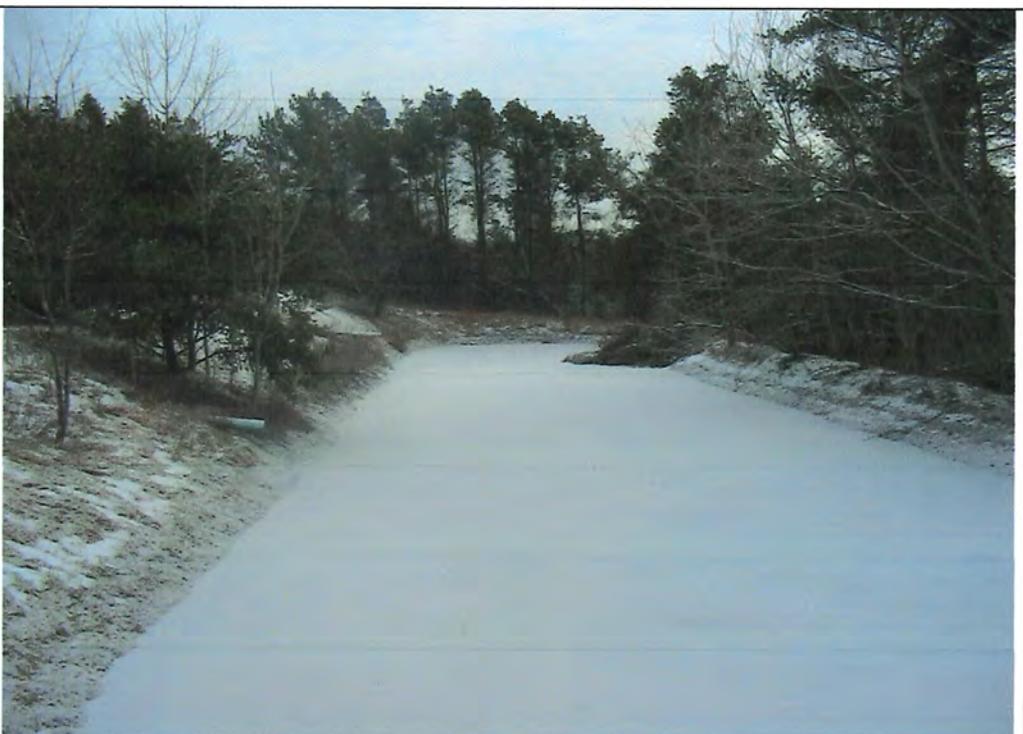
No photo : 3

Lagune # 2 au 1/3 plein

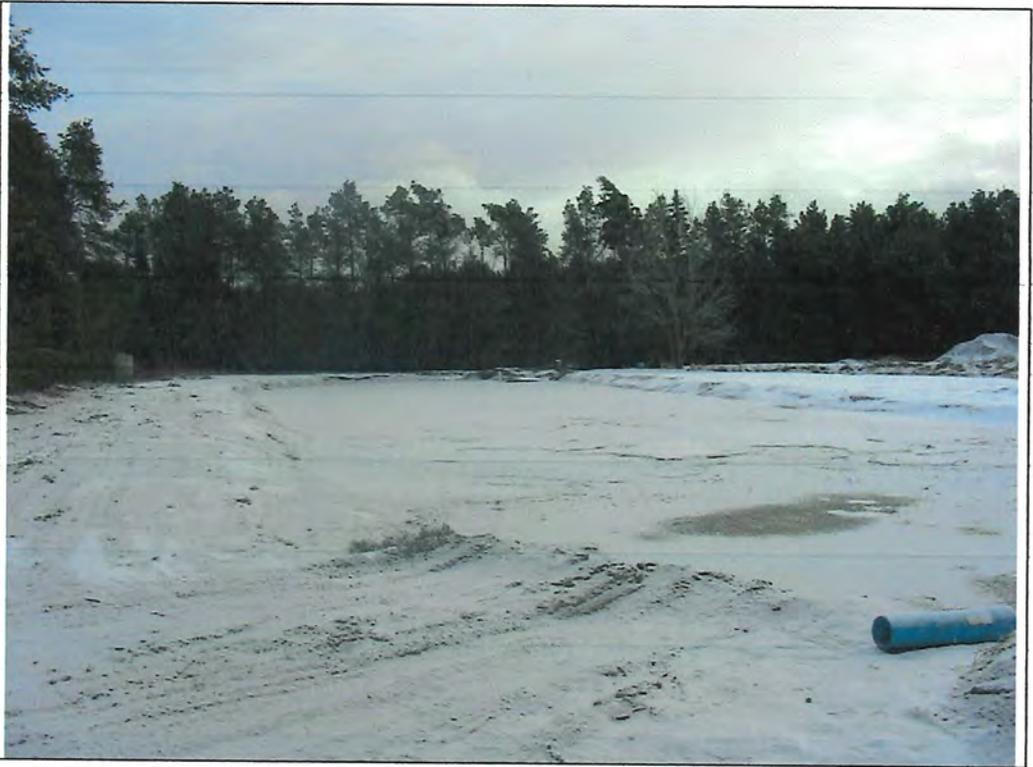
**No photo : 4**

Lagune # 3 pleine de boues.

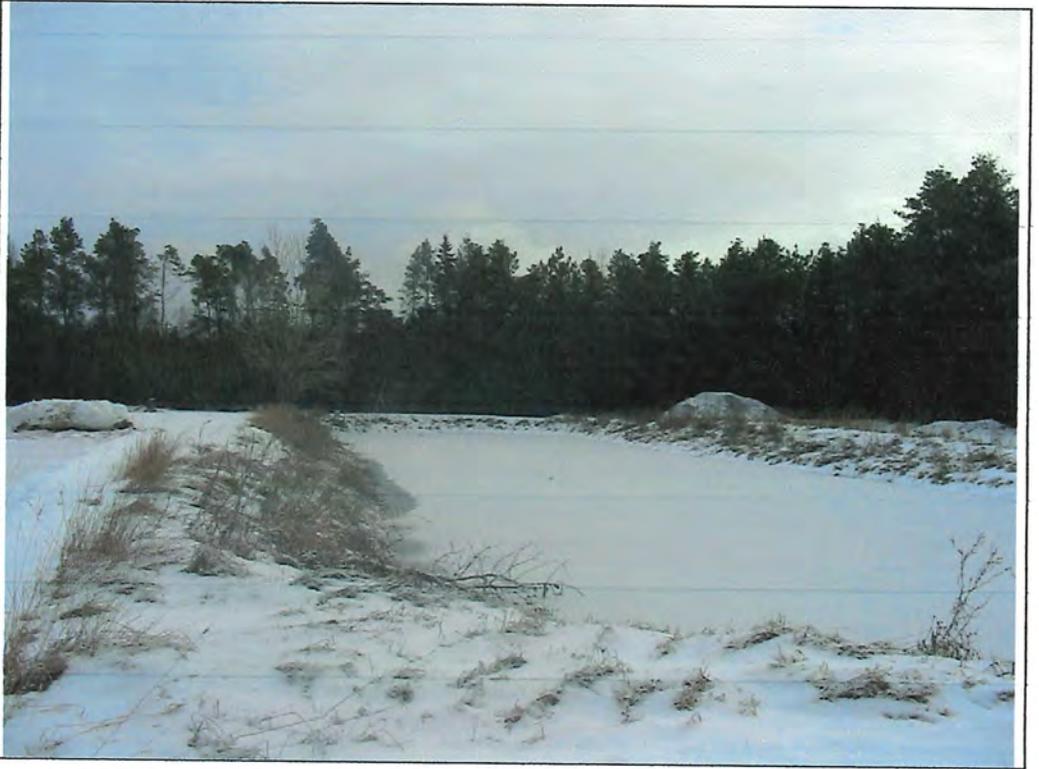
**No photo : 5**

Lagune # 4 servant à l'irrigation, à moitié pleine

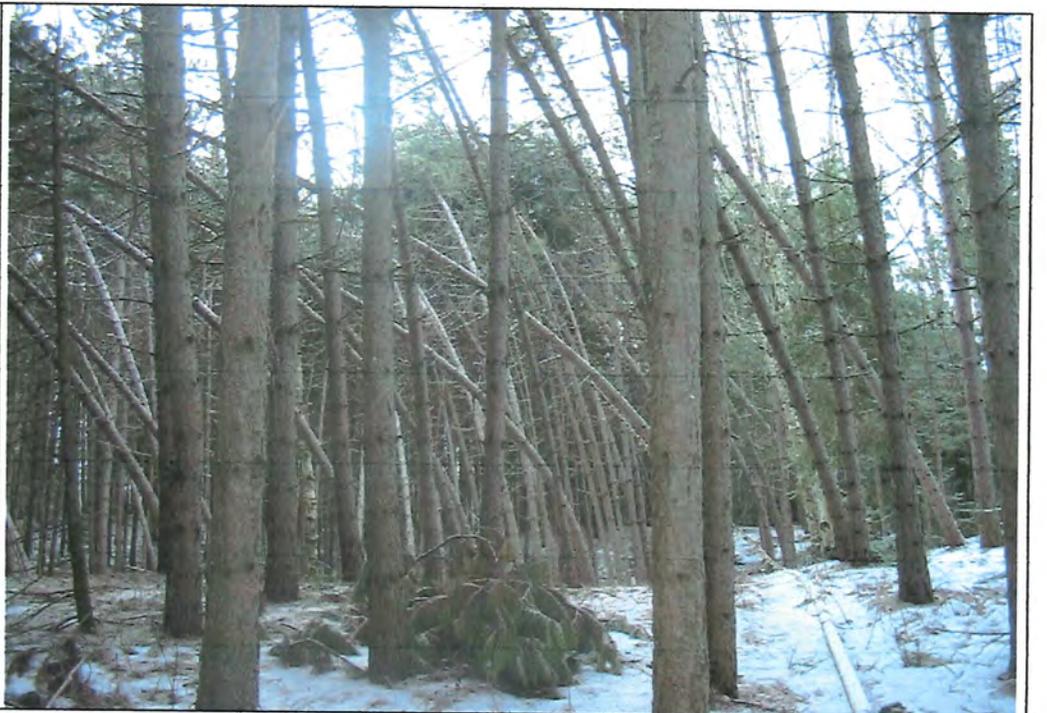
**No photo : 6**

À l'automne, une tempête a plié les arbres de la pinède servant à l'irrigation.

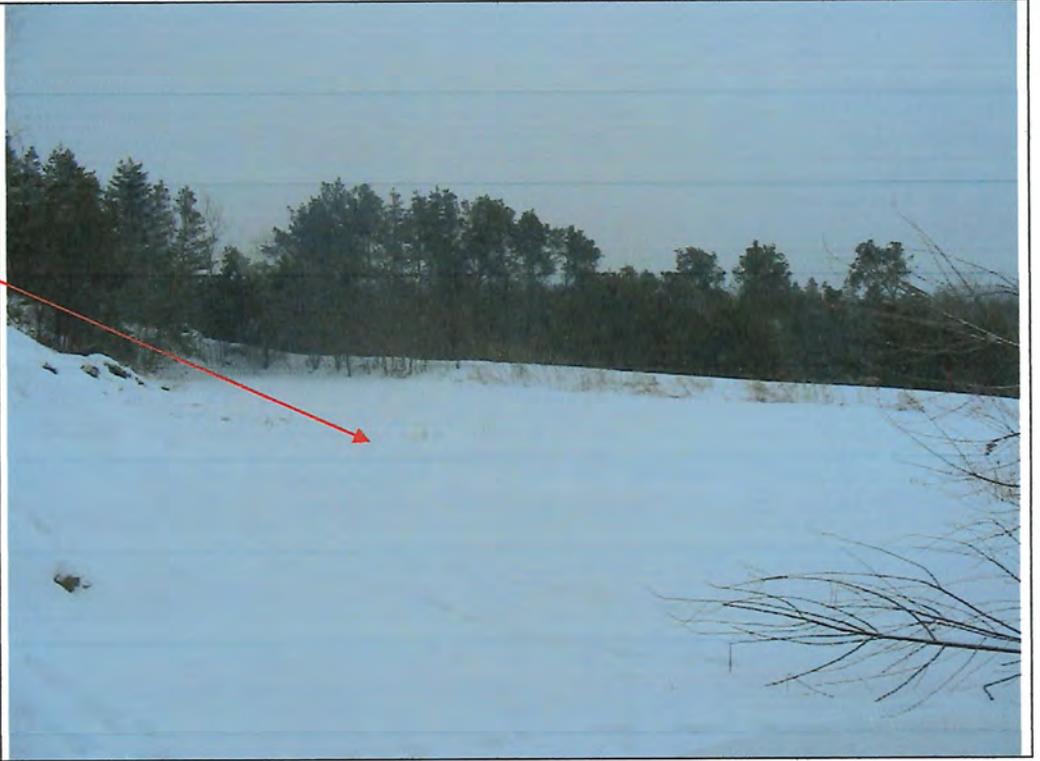
Lagune # 1 pleine

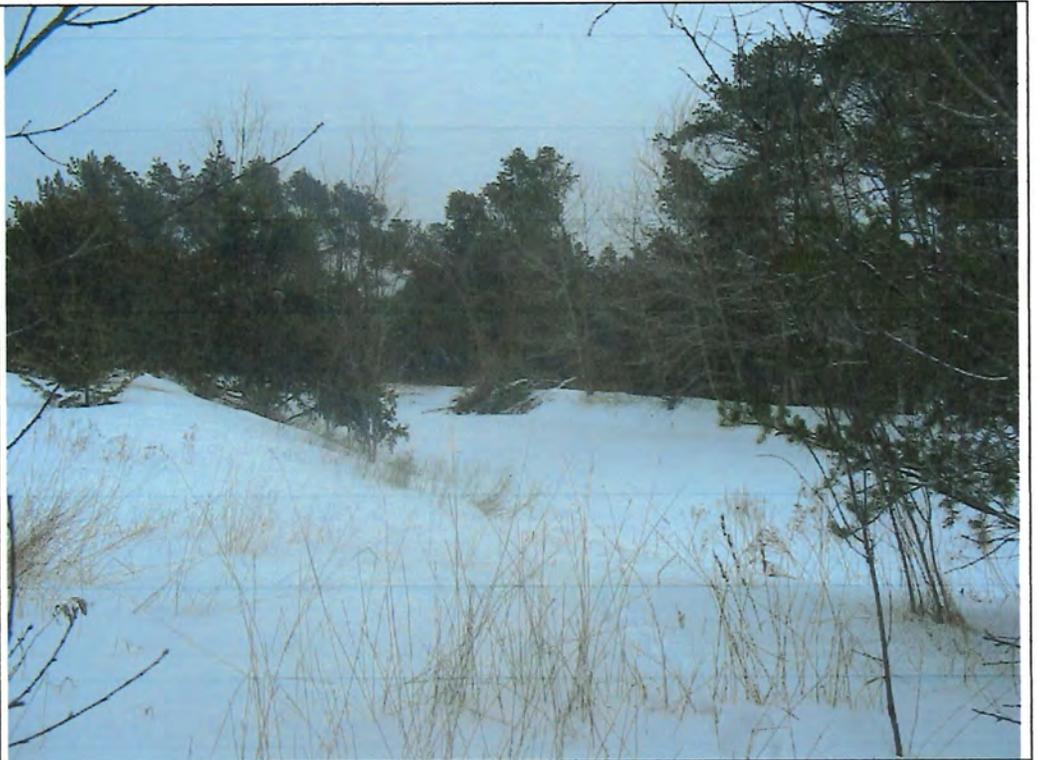
No photo : 2

Lagune # 2 au 1/3 plein

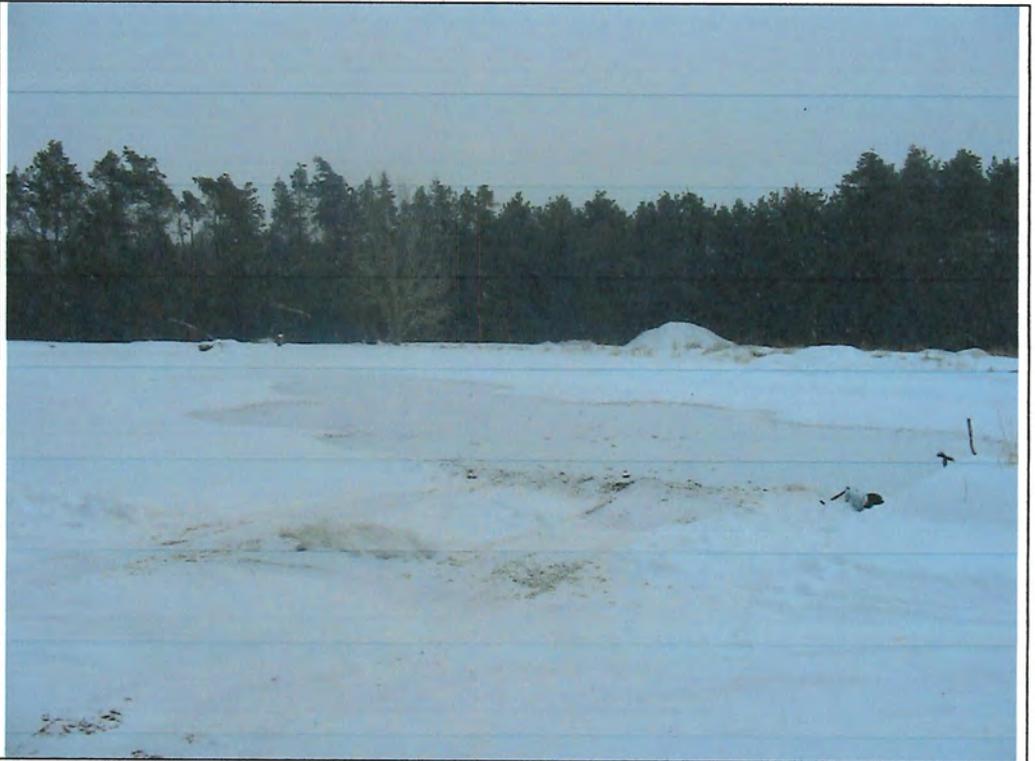
**No photo : 3**

Lagune # 3 où les boues sont actuellement déversées.

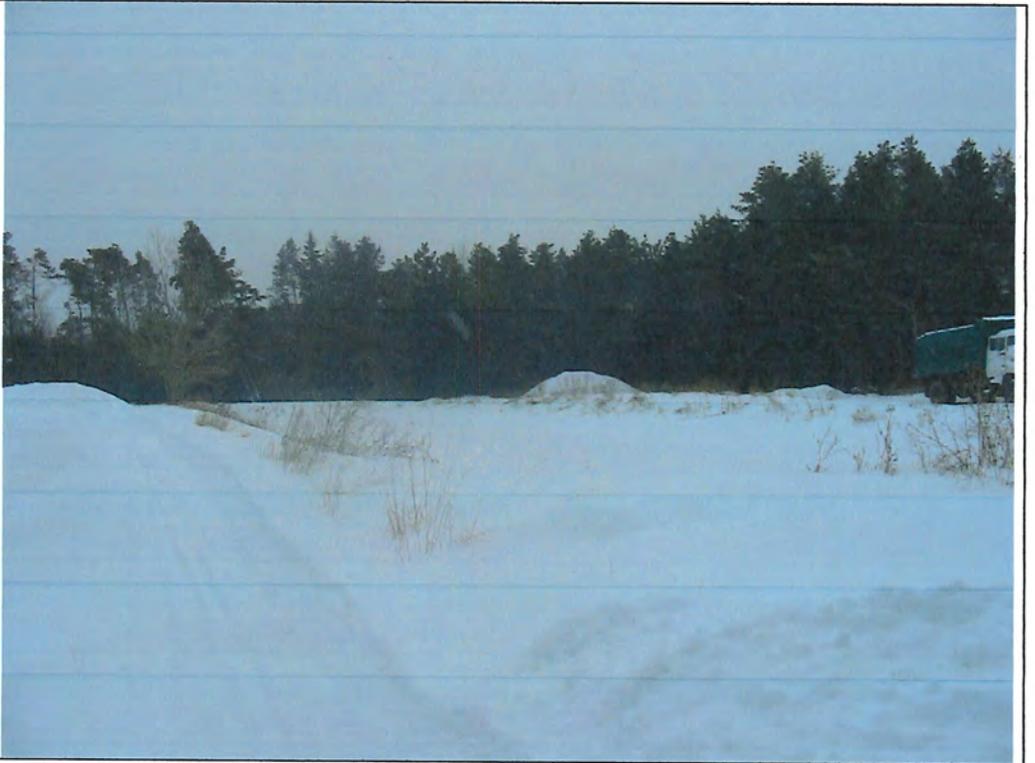
**No photo : 4**

Lagune # 4 servant à l'irrigation, à moitié pleine

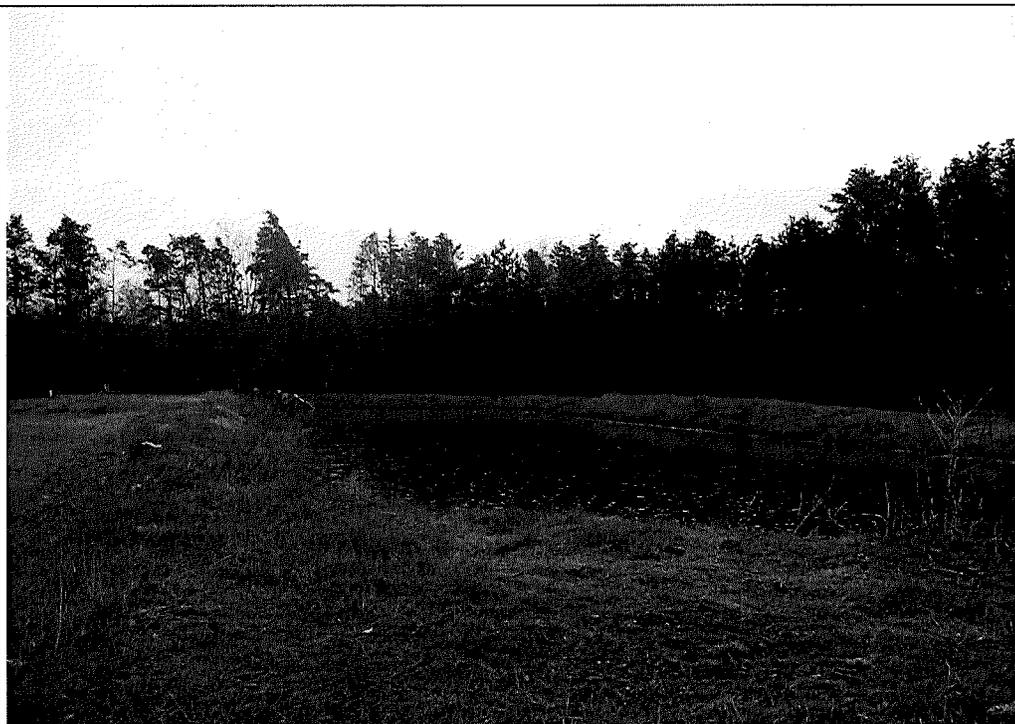
No photo : 2

Lagune # 4 pleine, servant à l'irrigation dans la pinède

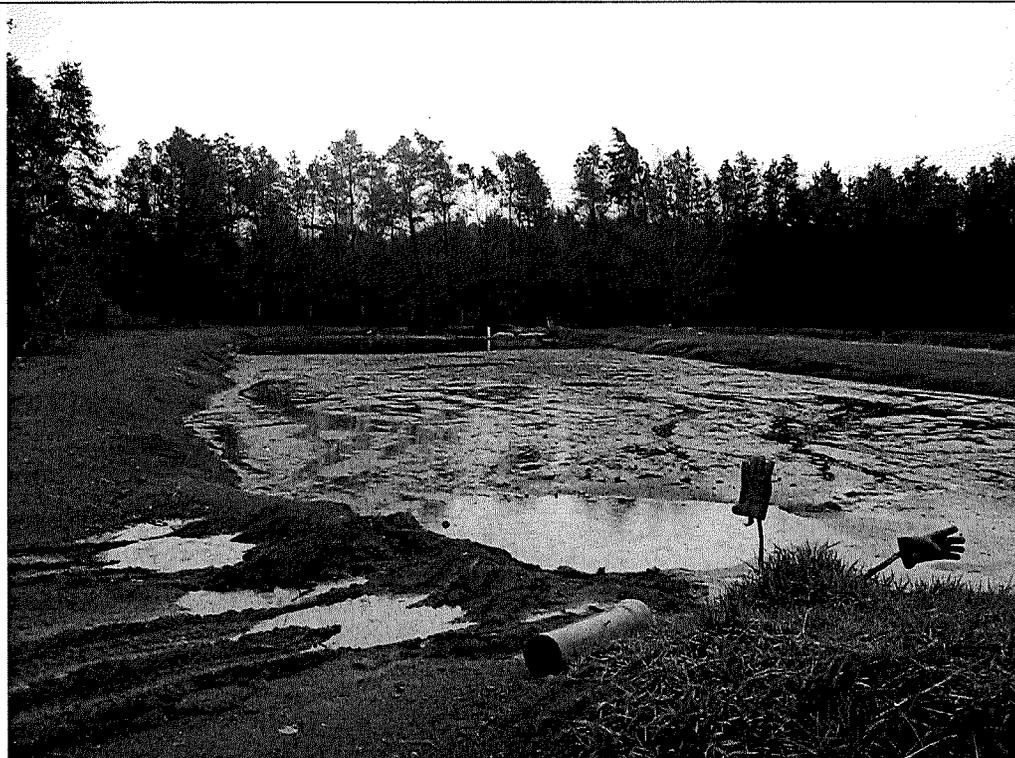
No photo : 3

Lagune # 3 où s'effectue le déchargement des boues

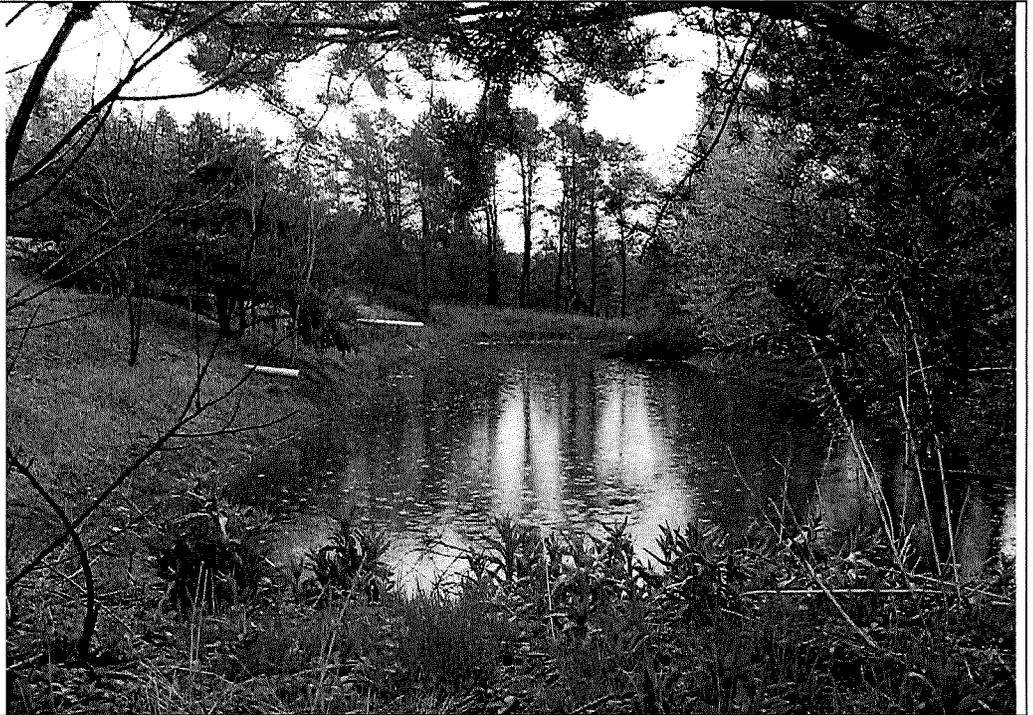
**No photo : 4**

Lagune # 2, à moitié pleine.

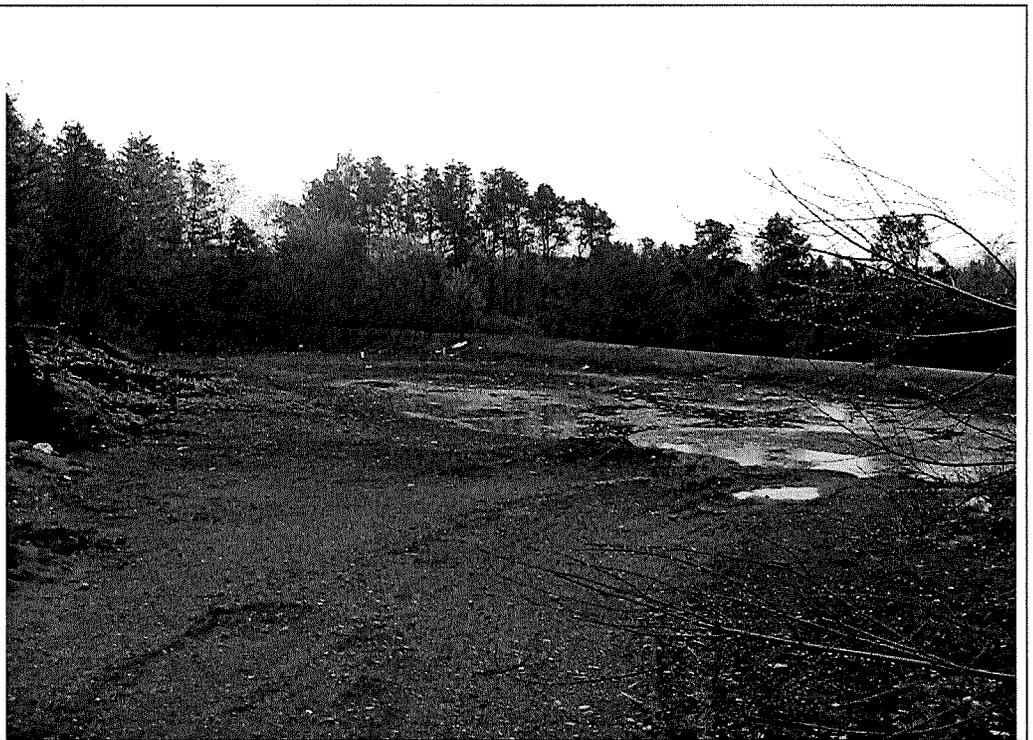
**No photo : 5**

**Lagune # 1 où s'effectue également le déchargement des boues comme dans la lagune # 3.**

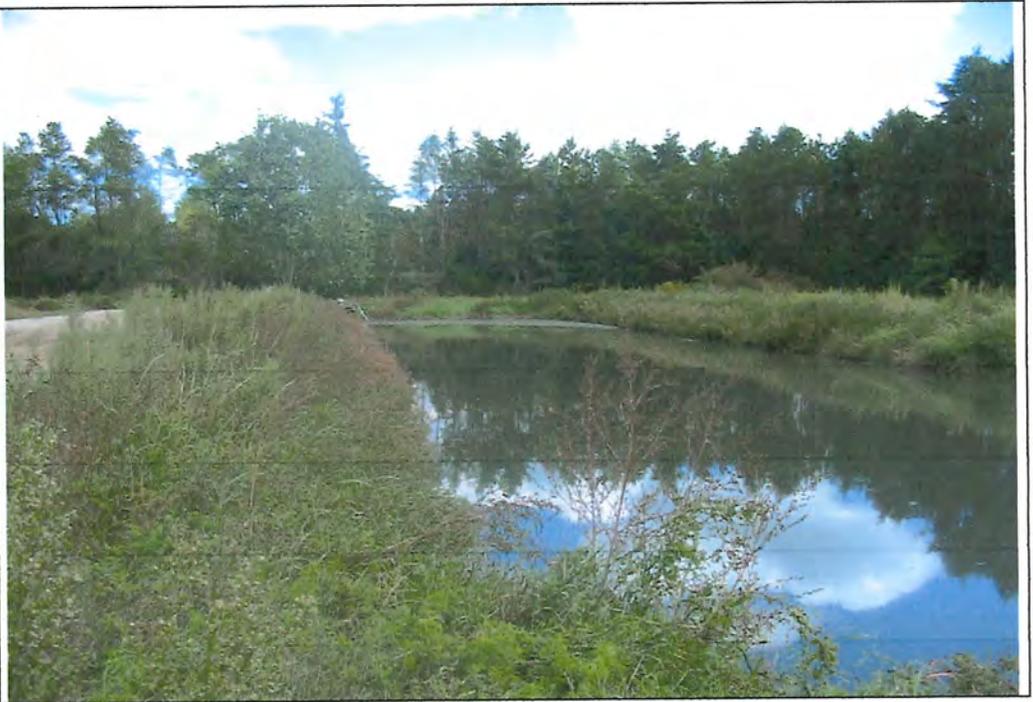
Lagune # 4 au  $\frac{3}{4}$  pleine, servant à l'irrigation dans la pinède

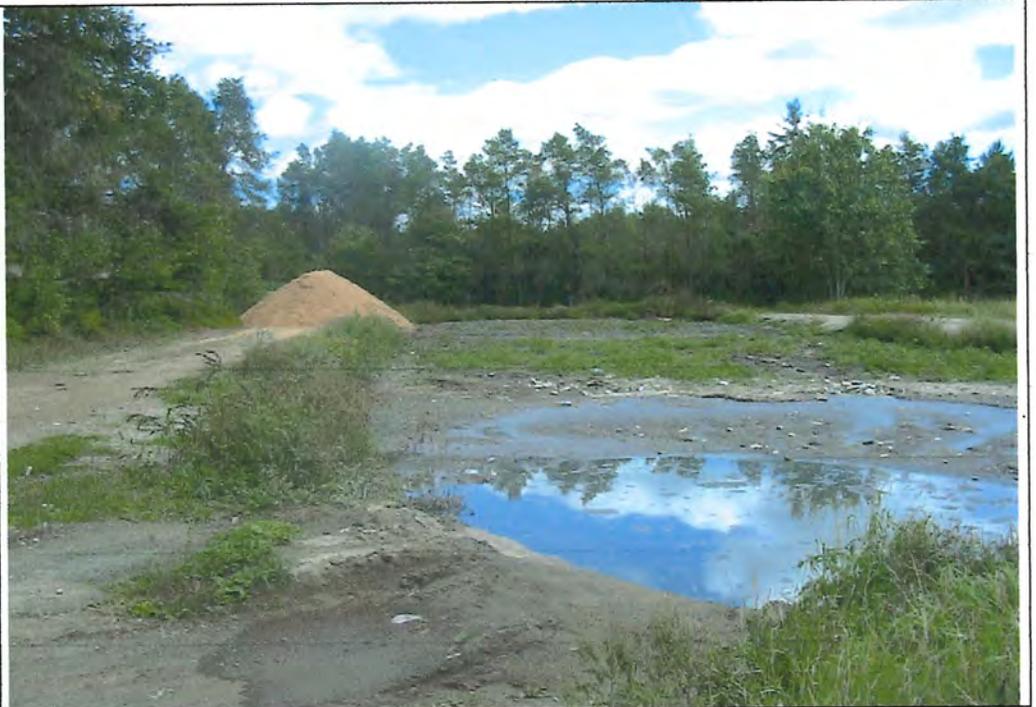
No photo : 3

Lagune # 3 où s'effectue le déchargement des boues

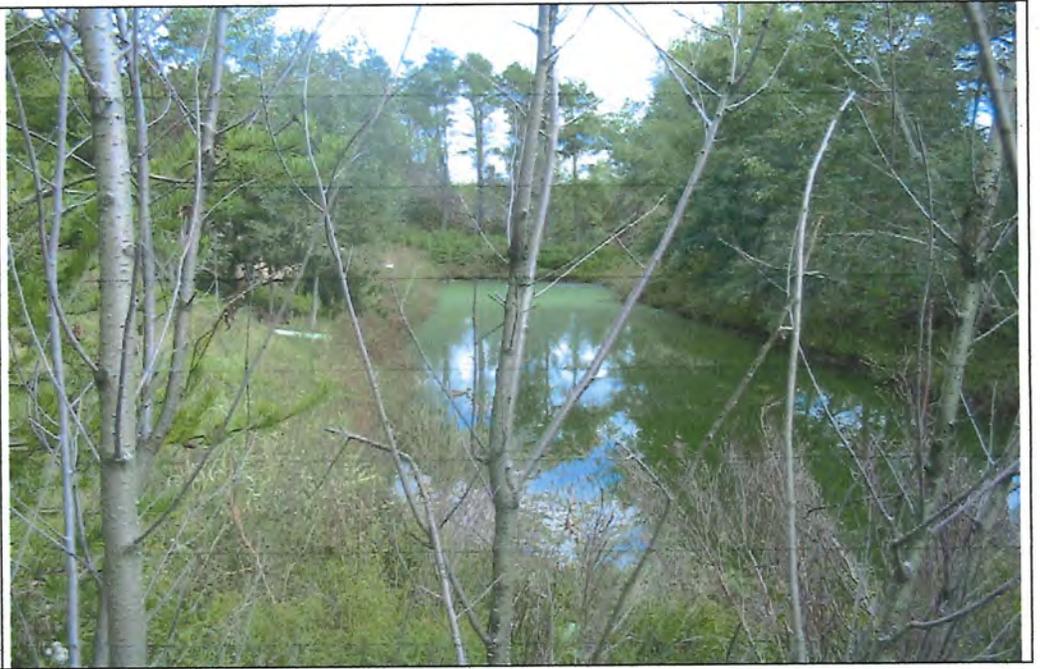
**No photo : 4**

Lagune # 2, à moitié pleine.

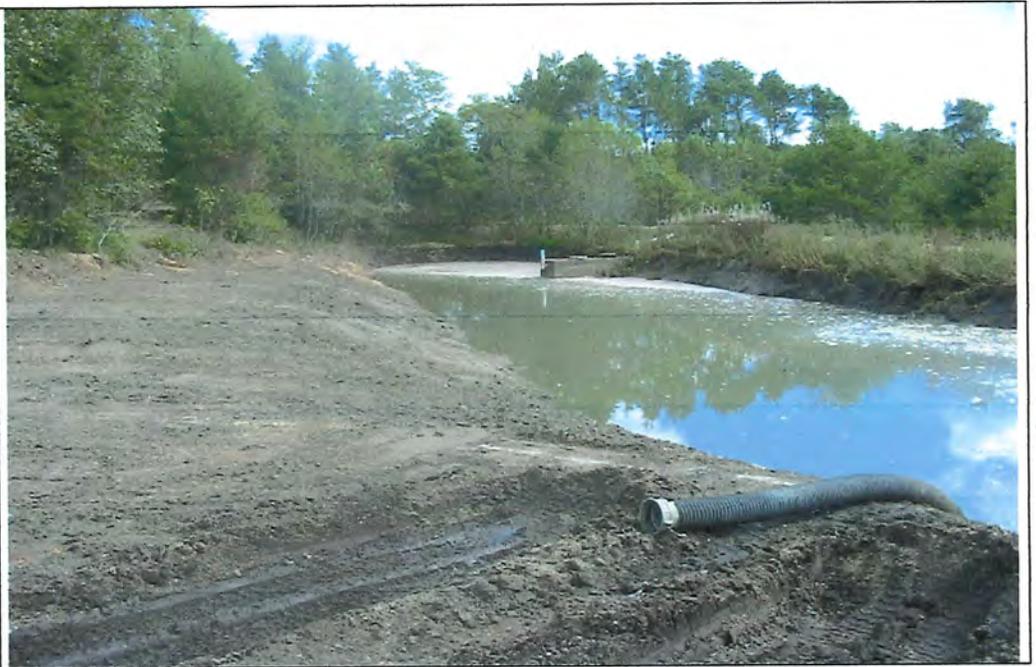
**No photo : 5**

Lagune # 1 où s'effectue également le déchargement des boues comme dans la lagune # 3.

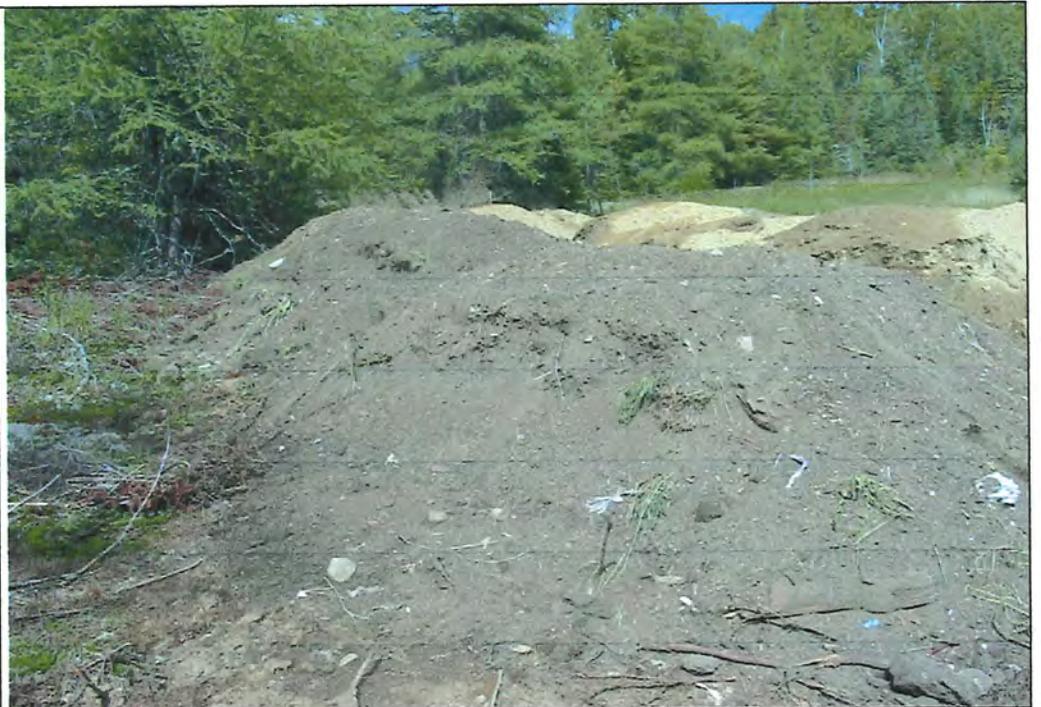
**No photo : 6**

**Description :** terrain voisin du site, amas de sable et de composte mature à des fins d'aménagement.

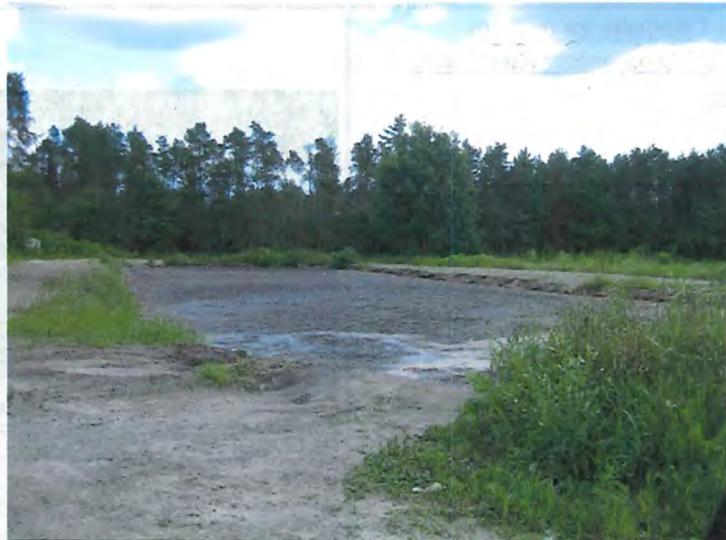
**Photo # 3: Bassin de sédimentation  
2008**

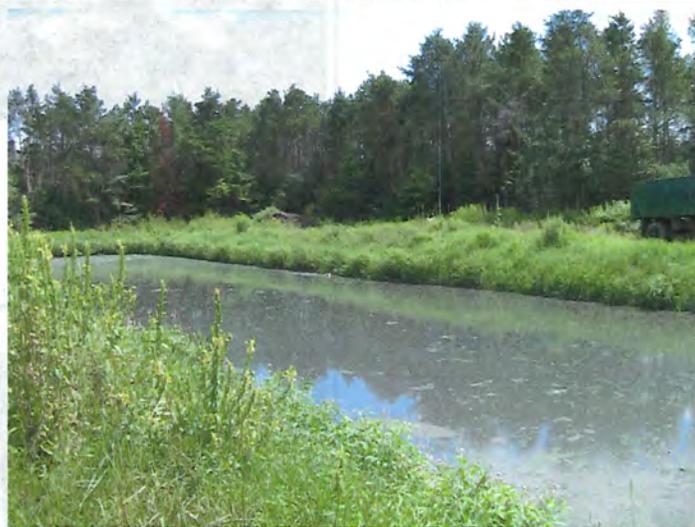
**Photo #4 : Bassin d'emménagement et  
d'infiltration 2008**

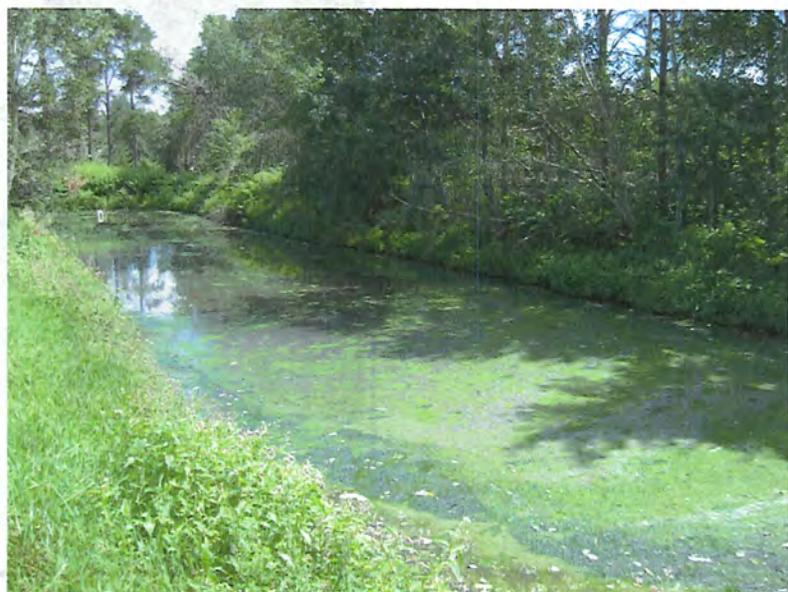
**Photo #5 : Bassin d'emménagement et  
d'infiltration 2007**

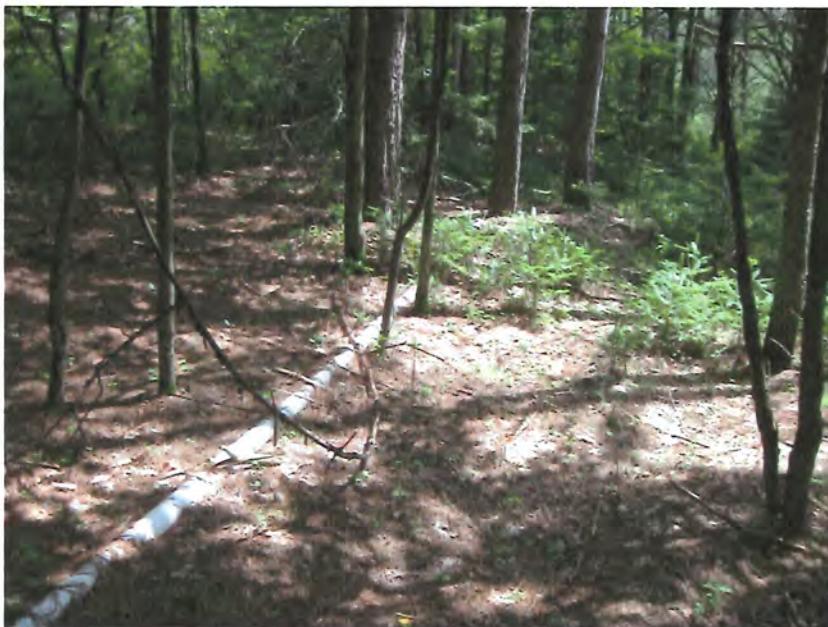
**Photo # 6: Conduite en pvc qui  
achemine les eaux usées dans l'aire  
d'irrigation**

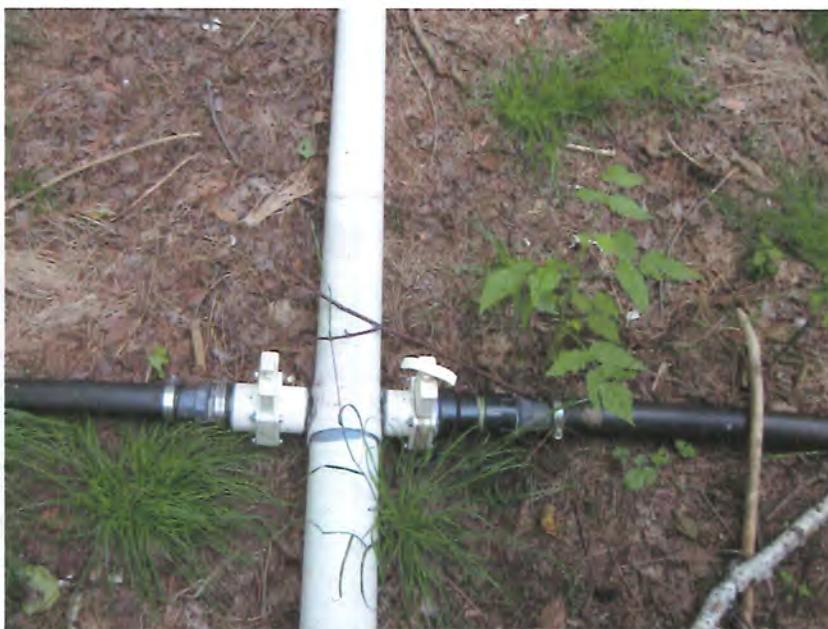
**Photo # 7: Distributeur d'eau usées  
dans l'aire d'irrigation**

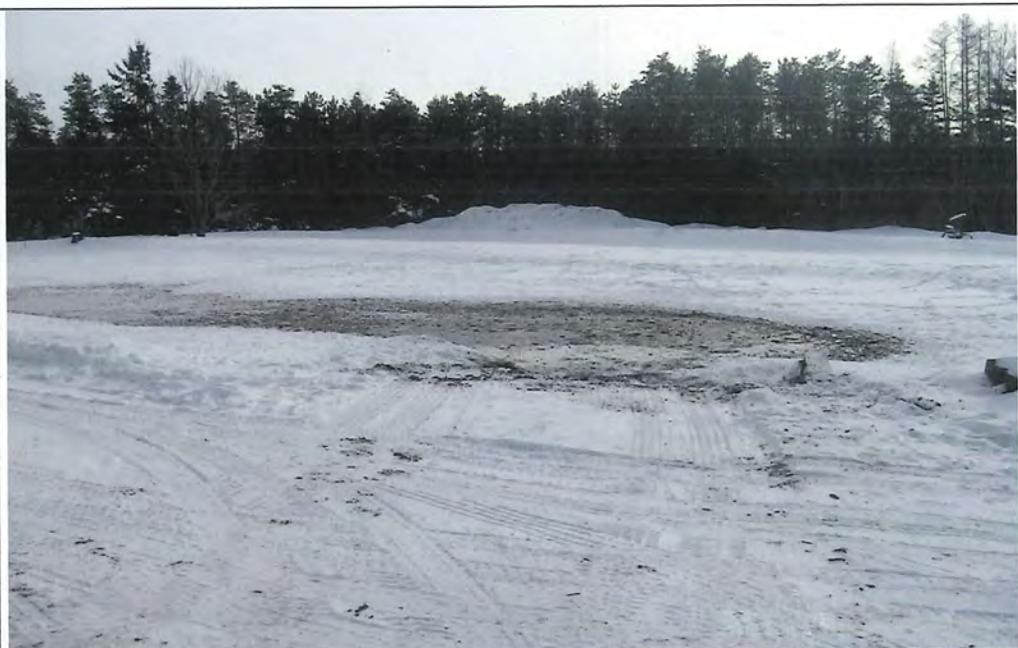
No photo : 2010-02-03-003

Description: Bassin de réception des boues de fosses septique. Celui-ci se nomme bassin de sédimentation côté sud.

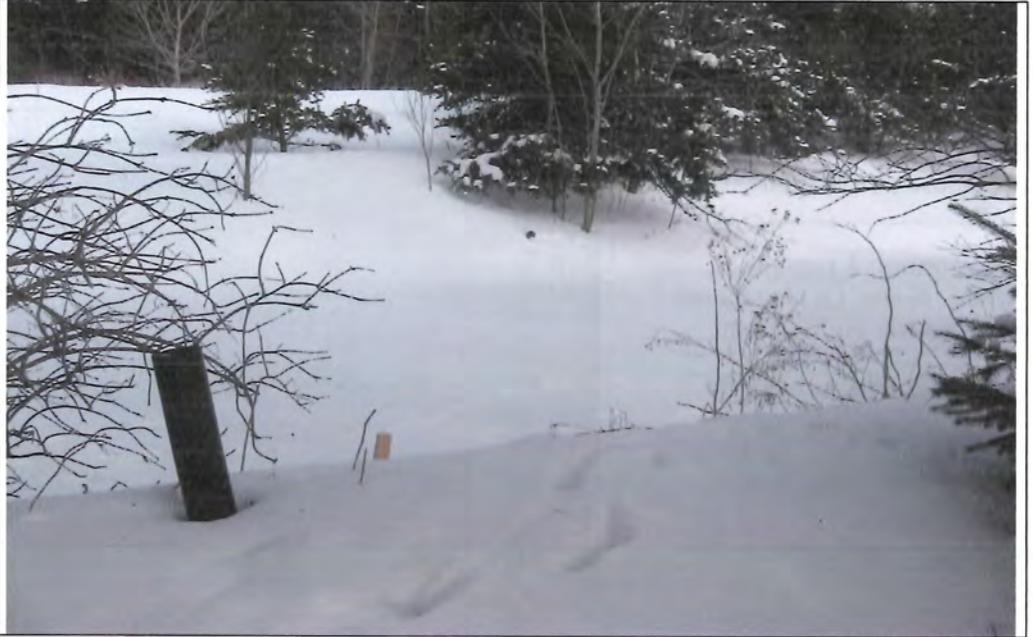
No photo : 2010-02-03-005

Description: Bassin d'infiltration du côté nord.

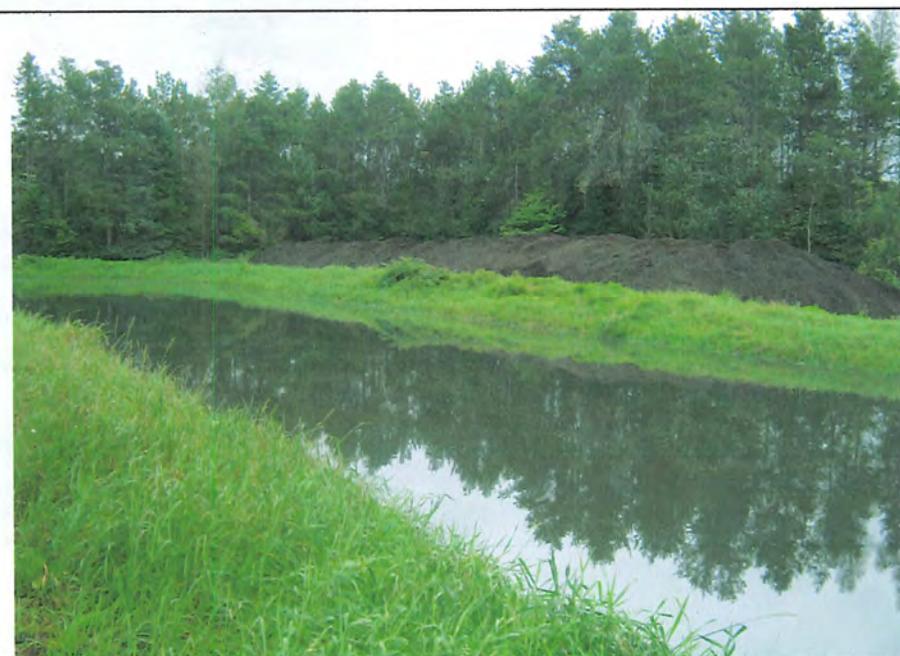
**Photo no : 3**

Au niveau des bassins d'entreposage des eaux usées, le bassin d'infiltration sud de 2010 est plein. Il y a transfert de liquides dans le bassin de sédimentation sud, qui a été vidé et nettoyé. Plus haut, il y a le bassin de sédimentation nord qui est utilisé et qui est plein. Le bassin d'infiltration nord est correct.

Bassin d'infiltration sud de 2010. Il est plein. À l'arrière du compost mature.

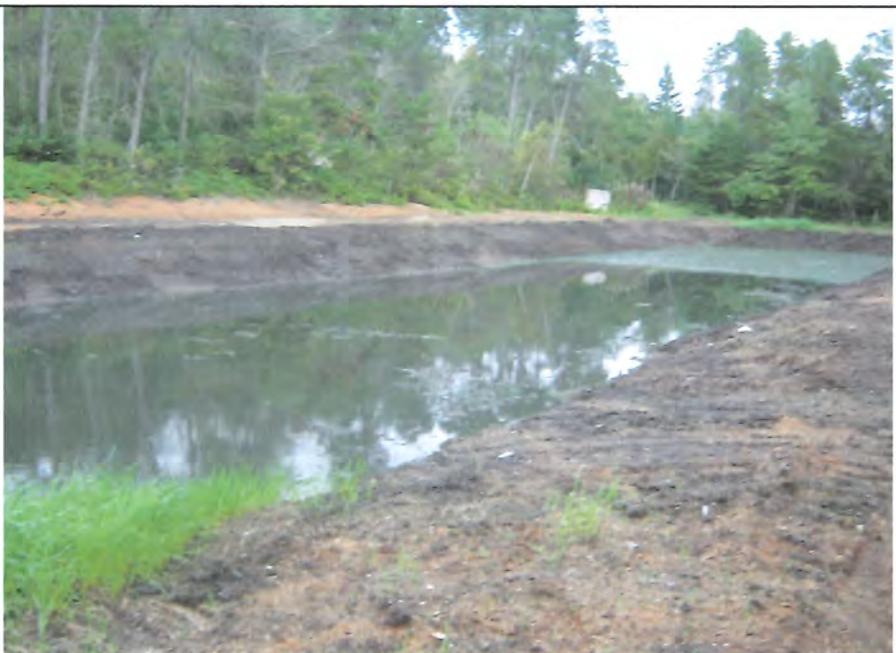
**Photo no : 4**

**Description :**  
Bassin de sédimentation sud. Il a été vidé et est prêt à l'utilisation.

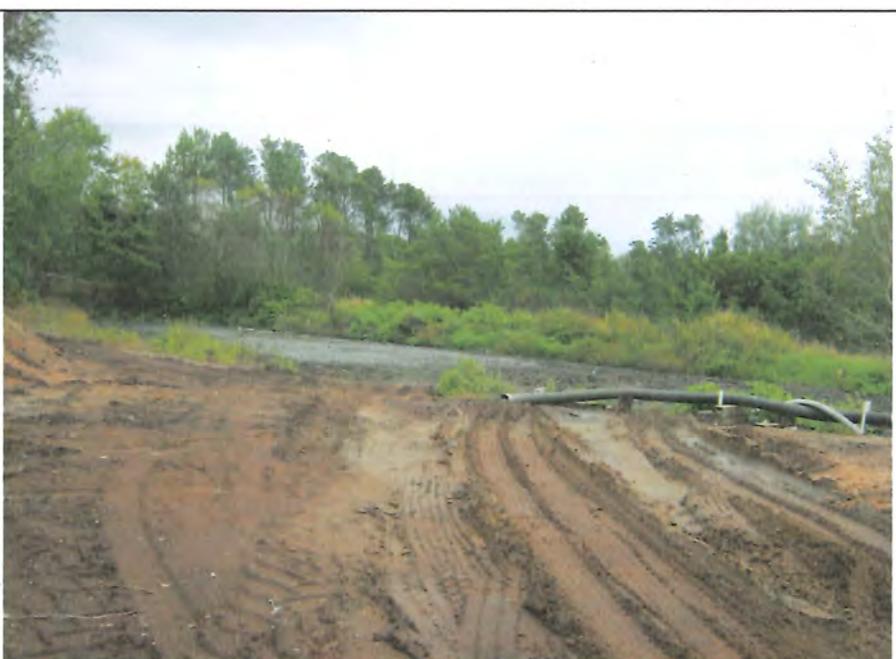
**Photo no : 5**

**Description :**  
Bassin de sédimentation nord. Il est plein.
