De : [Accès à l'information - Laurentides](#)  
A :  
Objet : Demande 200787606  
Date : 22 mars 2022 14:19:00  
Pièces jointes : [7340-15-01-00058\\_biffé.pdf](#)  
[Avis de recours.pdf](#)  
[A- Art. 23 et 24.pdf](#)

Objet : Implantation d'un centre de compostage de boues de  
fosses septiques

Objet : Augmentation de la capacité du centre de traitement de boues de fosses septiques et irrigation des eaux traitées en milieu forestier

Date de l'inspection : 2006 année	09 mois	26 jour	Heure d'arrivée : 11 h 30	Heure de départ : 12 h 15
Date de rédaction : 2006 année	10 mois	04 jour	No dossier (gestion documentaire) : 7340-15-01-00058	
Technicien, technicienne : Jean Trépanier			Accompagné, accompagnée de : Danièle Gauthier	
No intervention (SAGO) : 300 320 903			No document (SAGO) (facultatif) : 400363234

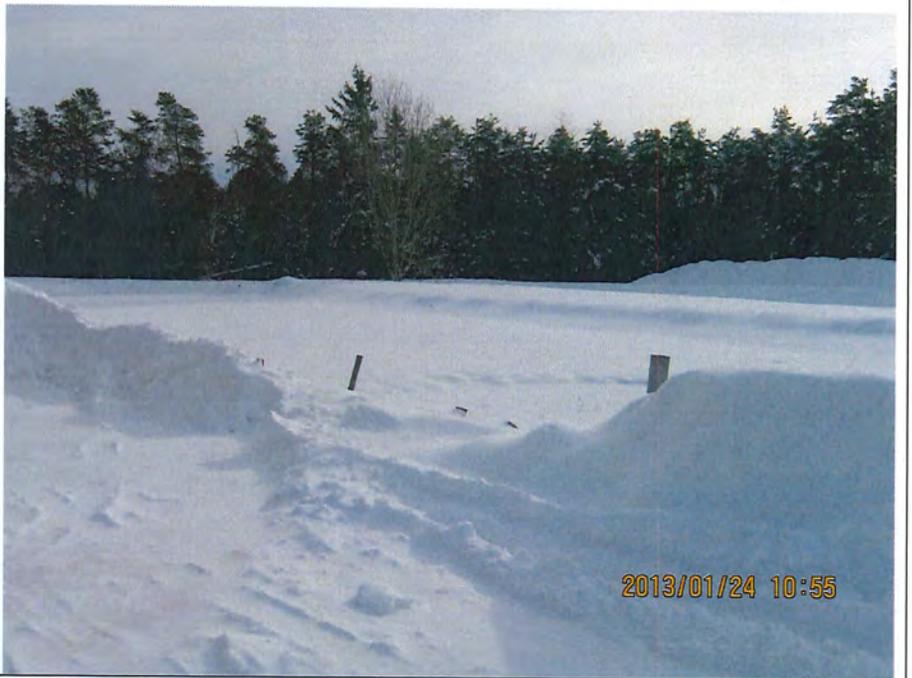
Photo no : 2

Au niveau des bassins d'entreposage des eaux usées, le bassin d'infiltration sud semble être utilisé; mais les traces de camion dans la neige ne sont pas récentes. Le bassin est gelé. Les grands froids diminuent de beaucoup l'activité de vidange de fosse septique. Plus haut, il y a le bassin de sédimentation nord qui n'est pas utilisé; l'aire de vidange n'est pas déneigée. Les deux bassins d'infiltration semblent corrects. Aucun écoulement d'eau contaminée de constater.

Description : Bassin d'infiltration sud. On peut voir les vieilles traces de camion dans la neige. Le bassin n'est pas dégelé.

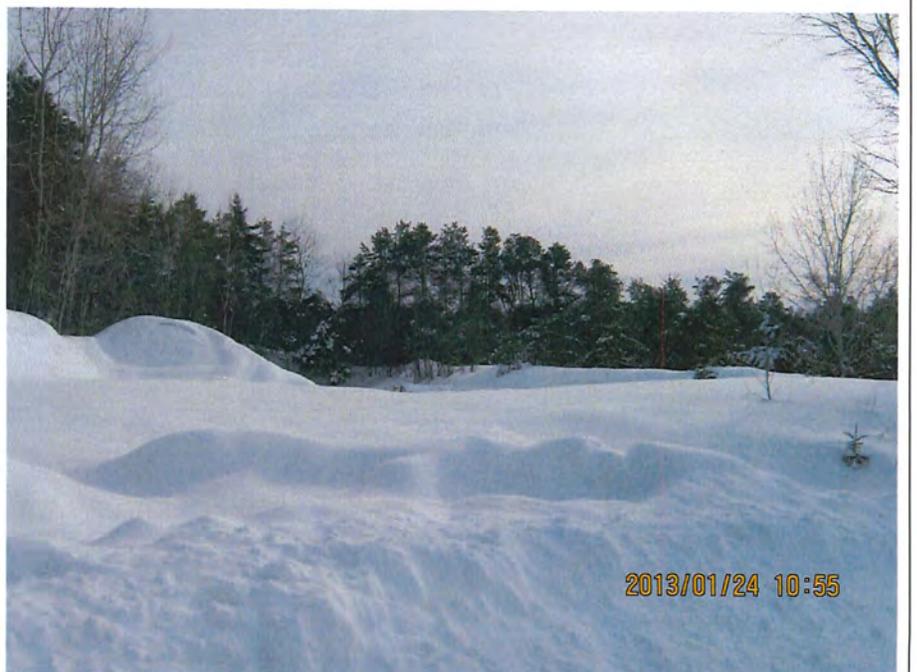
Photo no : 3

Description : Bassin d'infiltration nord, qui n'est pas déneigé.
